特別史跡名古屋城跡全体整備検討会議 庭園部会(第 25 回)

名勝名古屋城二之丸庭園整備計画（案）

令和 3 年 1 月

名古屋市

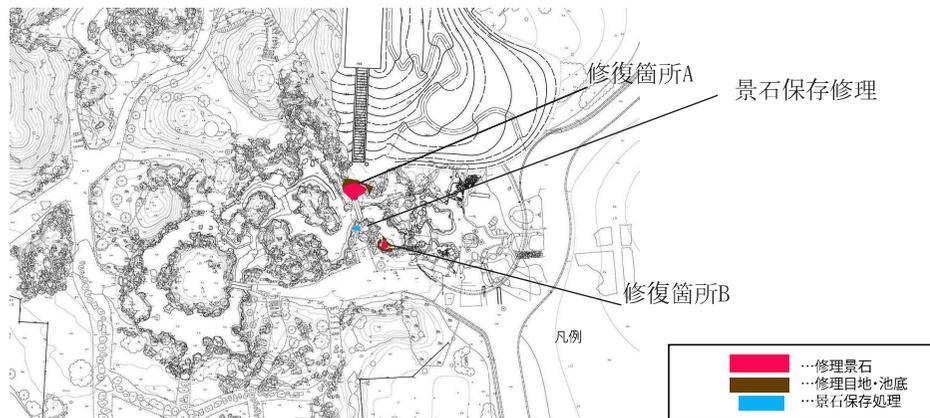
1 修復箇所A 石橋北東側面

権現山裾石橋脇護岸石組は、すでに伐採済の根が残り不安定化する可能性が高く、放置すると崩壊する可能性がある。安全性を担保した上で四又で支保工を組み、根を除去し、荷重を受ける所にはその隙間に詰石を入れ、それ以外は締まりの良い土で突き固める。下部の根石を支えるため詰石を入れ、その下部は三和土で締め固める。東側の立面には石組があったと判断できるため、岬状の橋の安定化も考慮し、新規材で石組を行う。

- ① 石橋北東の景石の修理については、四又にて手水の上部の石と下部の根石が脱落しないようにし、西側のモミジの大きな根を除去する。根の除去によって根石が下の石に乗る可能性が高く、上部に発生した空間に詰石を入れる。下部の根石を支えるため、詰石を新たに導入し、その下部は三和土で締め固める。東側の立面については、周辺状況から、石組みがあったと判断でき、岬状の橋の安定化も考慮し、新規導入材で石組みを行う。
- ② 南岸の景石安定化については、昨年に修理した状況が動かないように、詰石などによって支え、目地には三和土を施工する。

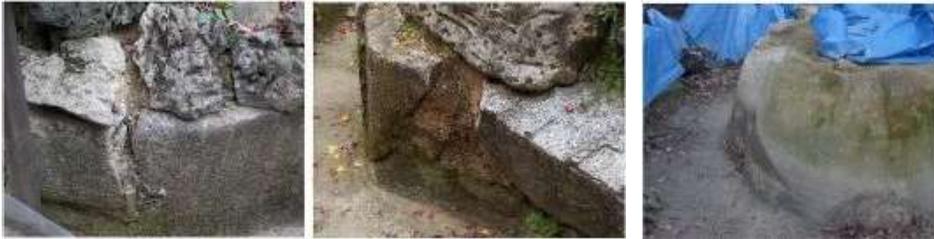
①園池西側 土圧前傾部位

②園池西側 欠損部位

北園池全域の三和土護岸、擬岩、三和土池底においては、池の西側護岸では、版築状に突き固めた後に表層に仕上げ層を処置しており、東側は仕上げ層と下地が一体化した状態で施工されている。仕上げにはモルタルが重ね塗りされている部位もあるほか、ひび割れ部位には、ウレタン樹脂による補修痕跡も確認される。意匠を持つ擬岩等のほか、景石同士の隙間にも三和土製目地が残存しており、裏への雨水回り込みを防いでいたと思われる。修理材料に関しては、三和土の配合比率を分析して、材料試験と暴露試験を行う為の解析調査が必要がある。位置はオルソ立面図に毀損位置を落して、位置を確認した。主に割れ、抜け、樹木根による前傾や剝離等である。

前傾面が変化している場合は、段差発生部に増し打ちを行い、仕上げ層を最後に連続させて修理を行う。無理に上部を修理したり、三和土製護岸を外して背後修理を行わない。亀裂部位の接着や防水処置は①に準じる。

破片が残されている場合は、元位置を確定したのちにエポキシ樹脂で接着し、復元的に背後突き固めをしながら隣接する遺構部位と接続させて修復する。また意匠が不明な場合は、推定断面を延長して復元的に修理する。大きく欠損し、仮補修されている場合は、一度鋼土を取外し、隣接する意匠をまねて漆喰三和土で復元する。西部では板木をあてて版築とし、表層に仕上げを行う。東部では仕上げまで一体の漆喰三和土を鋳で成形して復元的に修理する。

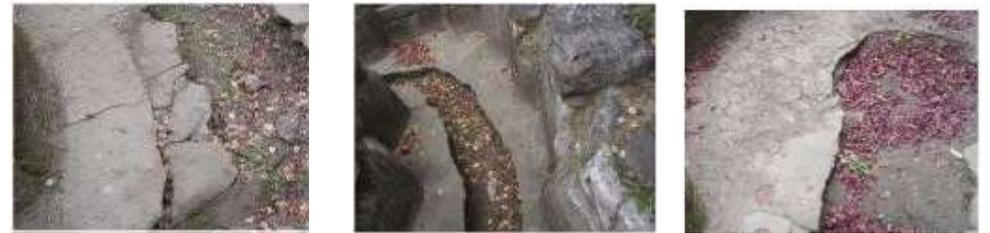
①陶管設置跡 毀損部位

②穴のある部位

現在棄損部から観察すると、池底厚みは約15cm程度あり、非常に強固な構造である。下層は造成土が確認される。三和土護岸同様に仕上げ層があったと思われる。層状ではなく、一体形成と思われる。毀損は主に近代の改変時に陶管設置による穴がみられるほか、部分的にひびなどがある程度である。そこで、三和土護岸と同様に、次の修復方針を検討する。

亀裂は三和土製護岸と同様とし、漏水防止のため、三和土護岸同様に2-①の修理方法とする。

三和土については、三和土護岸の修理に準じる。空洞化した下層については、粒径等を合せた粘土等を突き固め、三和土池底の水圧等に耐える下地を形成する。同様の粘土が入り困難な場合はそれらに凝固剤を混ぜたものを使用する場合もある。

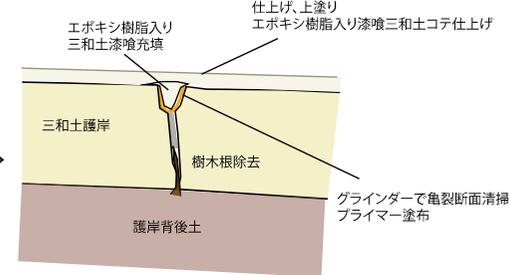
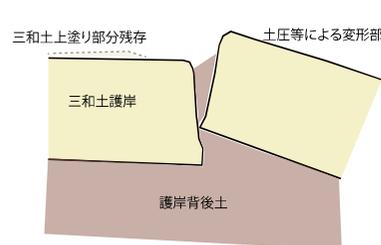
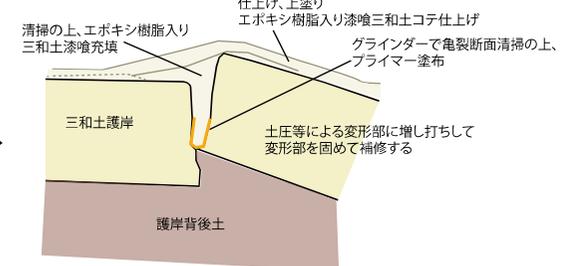
三和土 護岸修理概念図 ②土圧による前傾がある場合

現況断面(上から)

修理断面(上から)

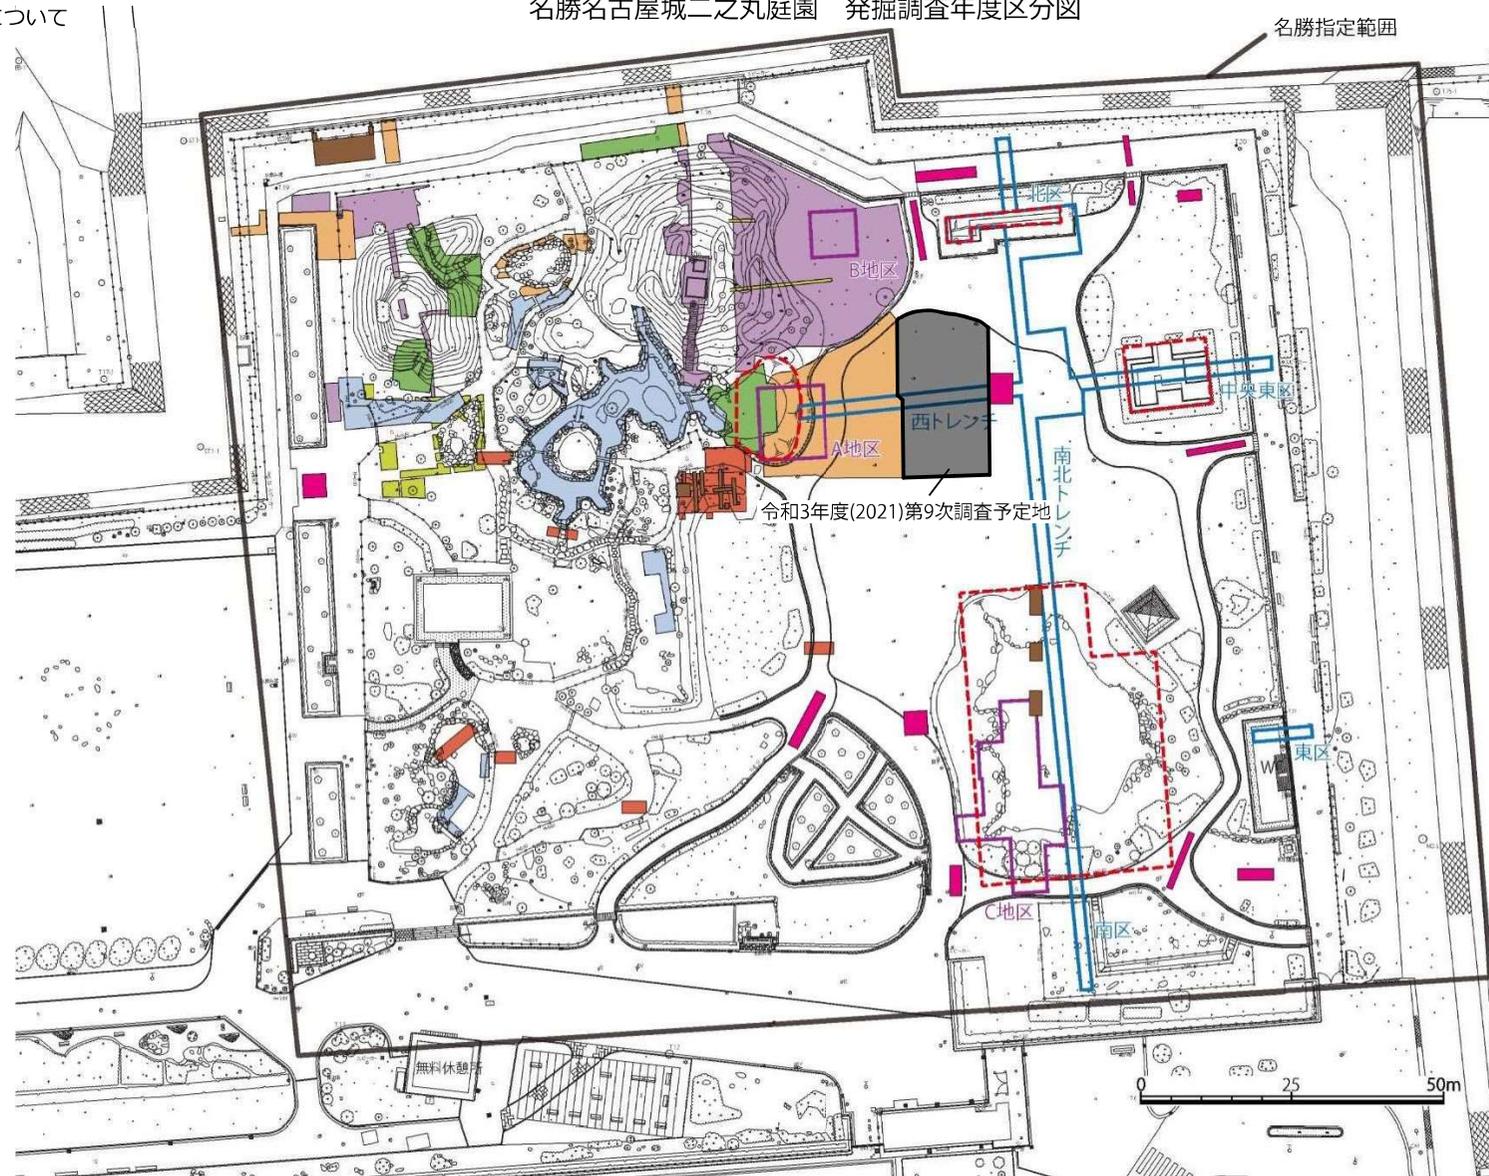
名勝名古屋城二之丸庭園 発掘調査年度区分図

※昭和49年度～52年度の調査位置は簡易図面からの転記であり、実際の調査範囲とずれが生じている可能性がある。

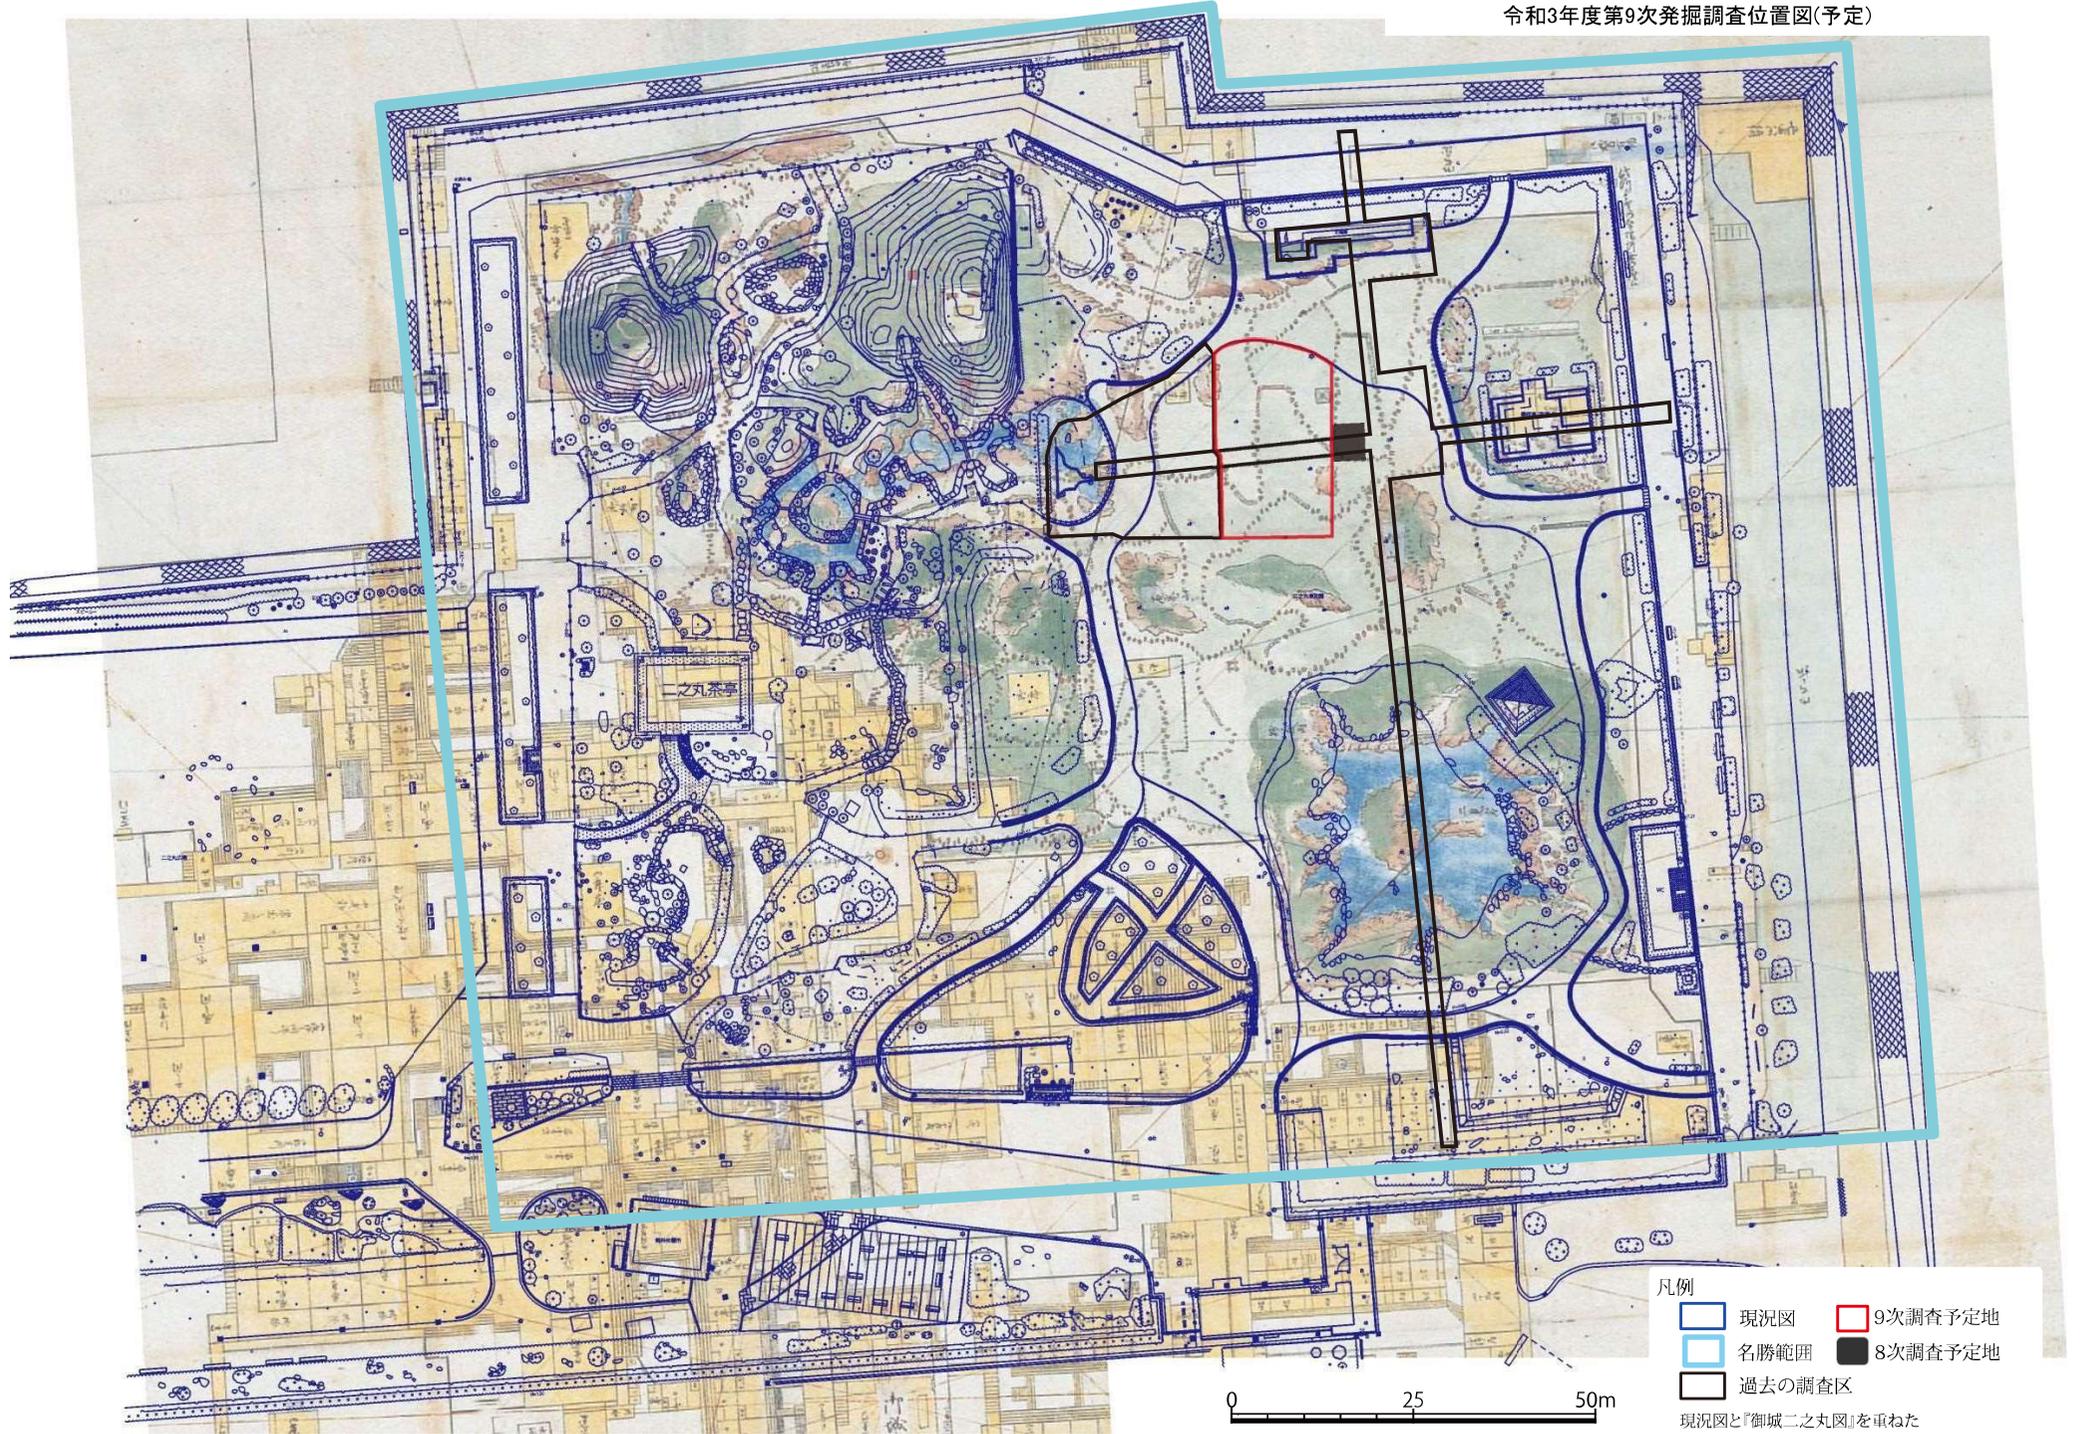
令和3年度第9次発掘調査位置図(予定)

凡例
[Blue outline] 現況図 [Red outline] 9次調査予定地
[Light blue shading] 名勝範囲 [Black outline] 8次調査予定地
[Black outline] 過去の調査区
現況図と『御城二之丸図』を重ねた

調査する範囲は堆積土の厚みや土の締まり具合によって、作業時の安全確保を優先して縮小することもあり得る。
