特別史跡名古屋城跡全体整備検討会議 庭園部会(第 41 回)

## 二之丸庭園の修復整備について

### 1 余芳周辺の整備

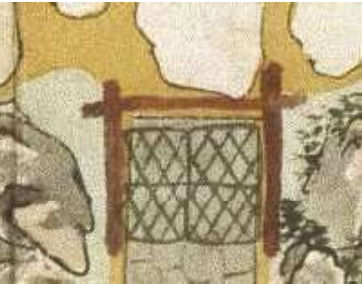
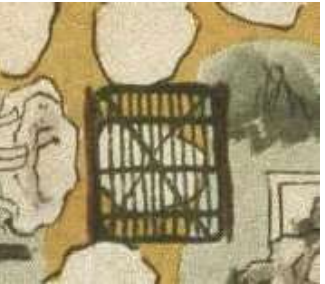
図 2-3 ～ 9 枝折戸『御城御庭絵図』部分 (名古屋市蓬左文庫所蔵)

園路には、余芳周辺に3種類の異なる意匠の枝折戸を設置している。二之丸庭園内で御植木屋の枝折戸だけは、扉が1枚の片開きで他は両開きである。霜傑と権現山下御席の枝折戸には門柱だけではなく頭つなぎの横架材がつく。張出外御席の枝折戸は、接続する板塀と同等の高さがある。植木屋と霜傑の枝折戸は、戸についてのみ緑色である。枝折戸の支柱は、飛石と飛石の間に位置するように描かれている。

枝折戸と竹扉・竹垣の線の描き方について、竹扉や竹垣の線は、立子が2本線で平行に直線で描かれている一方で、枝折戸の線は、1本の太い線でゆがみ、かすれ、ばらつきが表現され、構造の違いが見て取れる。

図 2-3 枝折戸 (余芳・北)

図 2-5 枝折戸 (余芳・南)

図 2-9 穂垣と枝折戸 (権現山下御席)

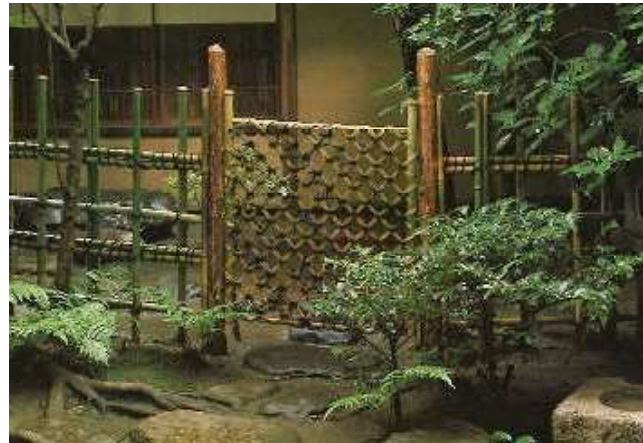
写真 2-1 サビ丸太支柱の例  
(金澤邸方圖庵)

- ・枝折戸-1の割竹は、絵図と同様の本数を用いる。
- ・枝折戸-1及び枝折戸-2については、絵図の支柱に点描が認められることから、表面をサビ仕上げとする。
- ・支柱は安全性及び耐久性を考慮し、防腐剤を加圧注入処理した上で土中に打ち込む。

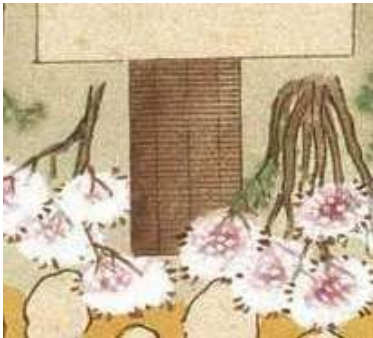
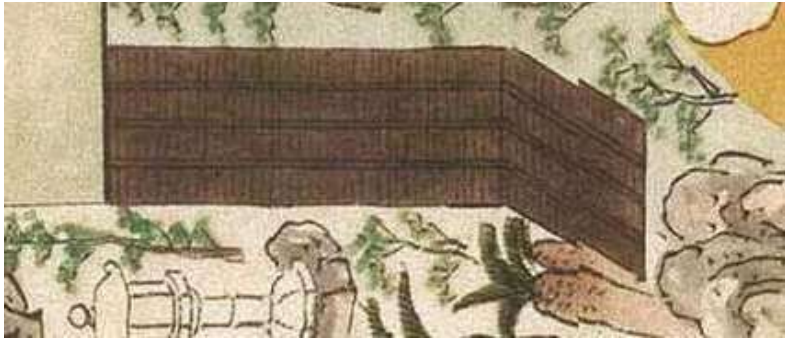
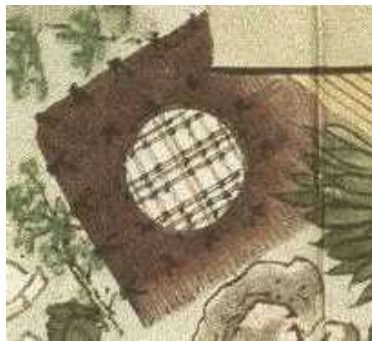
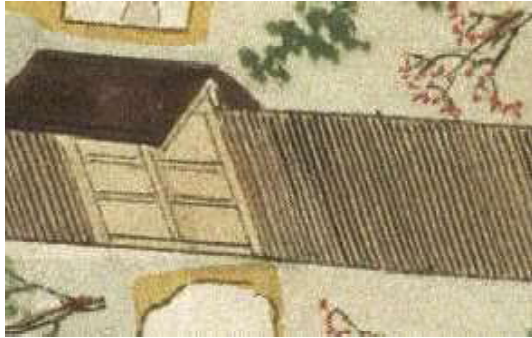
図 2-18 ~ 27 袖垣『御城御庭絵図』部分(名古屋市蓬左文庫所蔵)

袖垣の材料としては、竹の幹、竹の枝(竹穂)、樹木の皮(柴)に大別される。余芳の袖垣(図 2-18)の材料は、多春園(図 2-19)や霜傑(図 2-20)と同様、線の太さが均一で平行に幅広で描かれている。一方、霜傑(図 2-24)や梅之御間(図 2-25)の袖垣は、線の太さにばらつきがあり、端部が細く描かれている。これらの異なる表現より、前者は竹幹、後者は竹穂や柴を用いていると考えられる。以下に竹幹を用いる垣を例示する。

立子と押縁が描かれている袖垣及び竹垣の色について検証した結果、袖垣は全て濃く描かれているが、竹垣の中には、御二階北(図 2-26)や植木屋(図 2-27)のように、色が淡く描かれているものもある。竹の種類及び加工方法については、『百垣之図』等を参考に選定する。

図 2-18 袖垣(余芳)

図 2-19 袖垣(多春園)

図 2-20 袖垣(霜傑)

(左 90 度回転)  
図 2-24 袖垣(霜傑)

(右 90 度回転)  
図 2-25 袖垣(梅之御間)

[図 2-26] 竹垣(御二階北)

[図 2-27] 竹垣(植木屋)

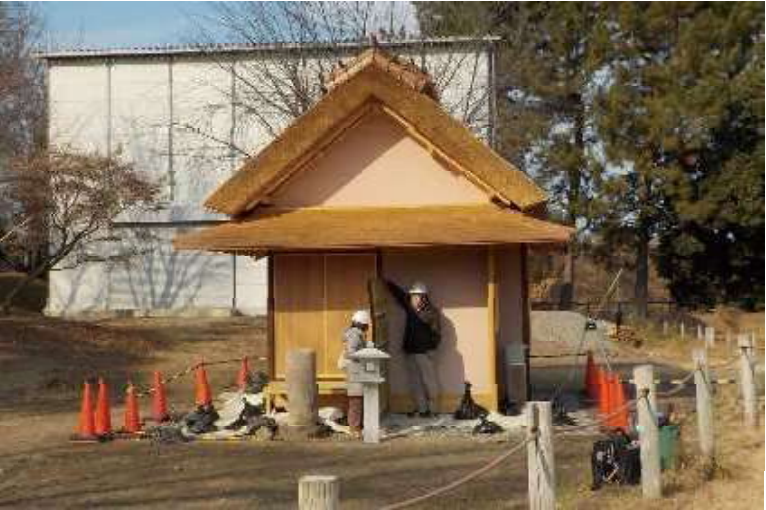
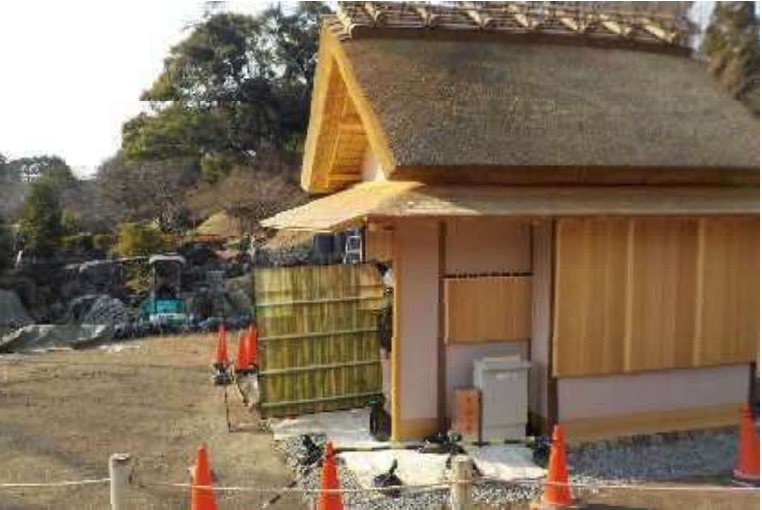
- ・幅はW=1200mm、1800mmの2案について検討を行う。（写真はW1800）
- ・絵図より図2-43のA点を起点に南北方向に配置する。

写真2-2 袖垣（南側）実寸模型設置状況  
（南側より）

写真2-3 袖垣（南側）実寸模型設置状況  
（東側より）

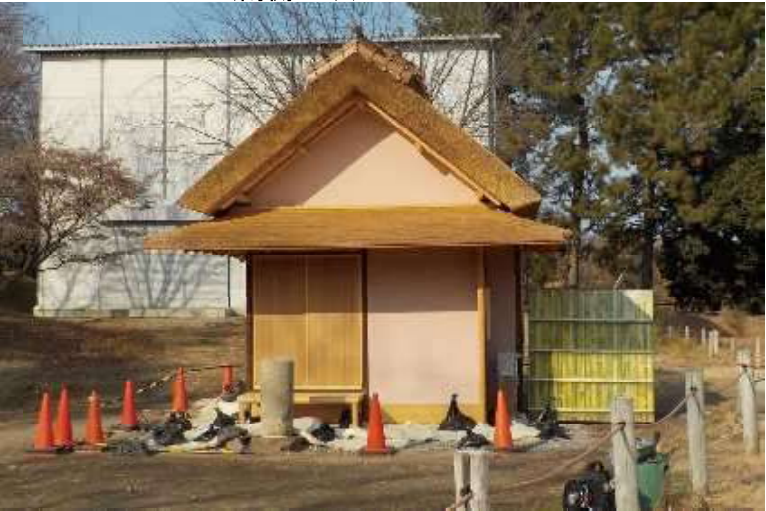
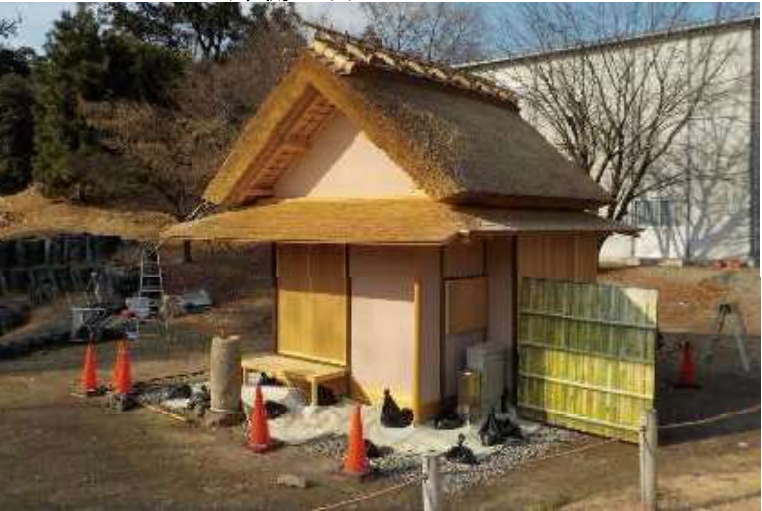
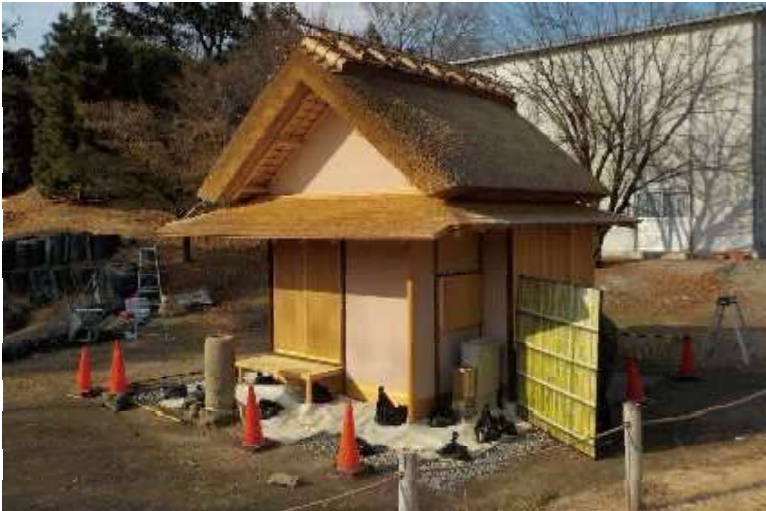
- ・幅は1800mmについて検討を行う。（写真はW1800）
- ・絵図より図2-43のB点を起点に東西方向に配置する。  
角度は0度、南に30度～45度で検討する。

写真2-4 袖垣（東側）実寸模型設置状況（角度0度）  
（南側より）

写真2-5 袖垣（東側）実寸模型設置状況（角度0度）  
（南東側より）

写真2-6 袖垣（東側）実寸模型設置状況（角度45度）  
（南東側より）

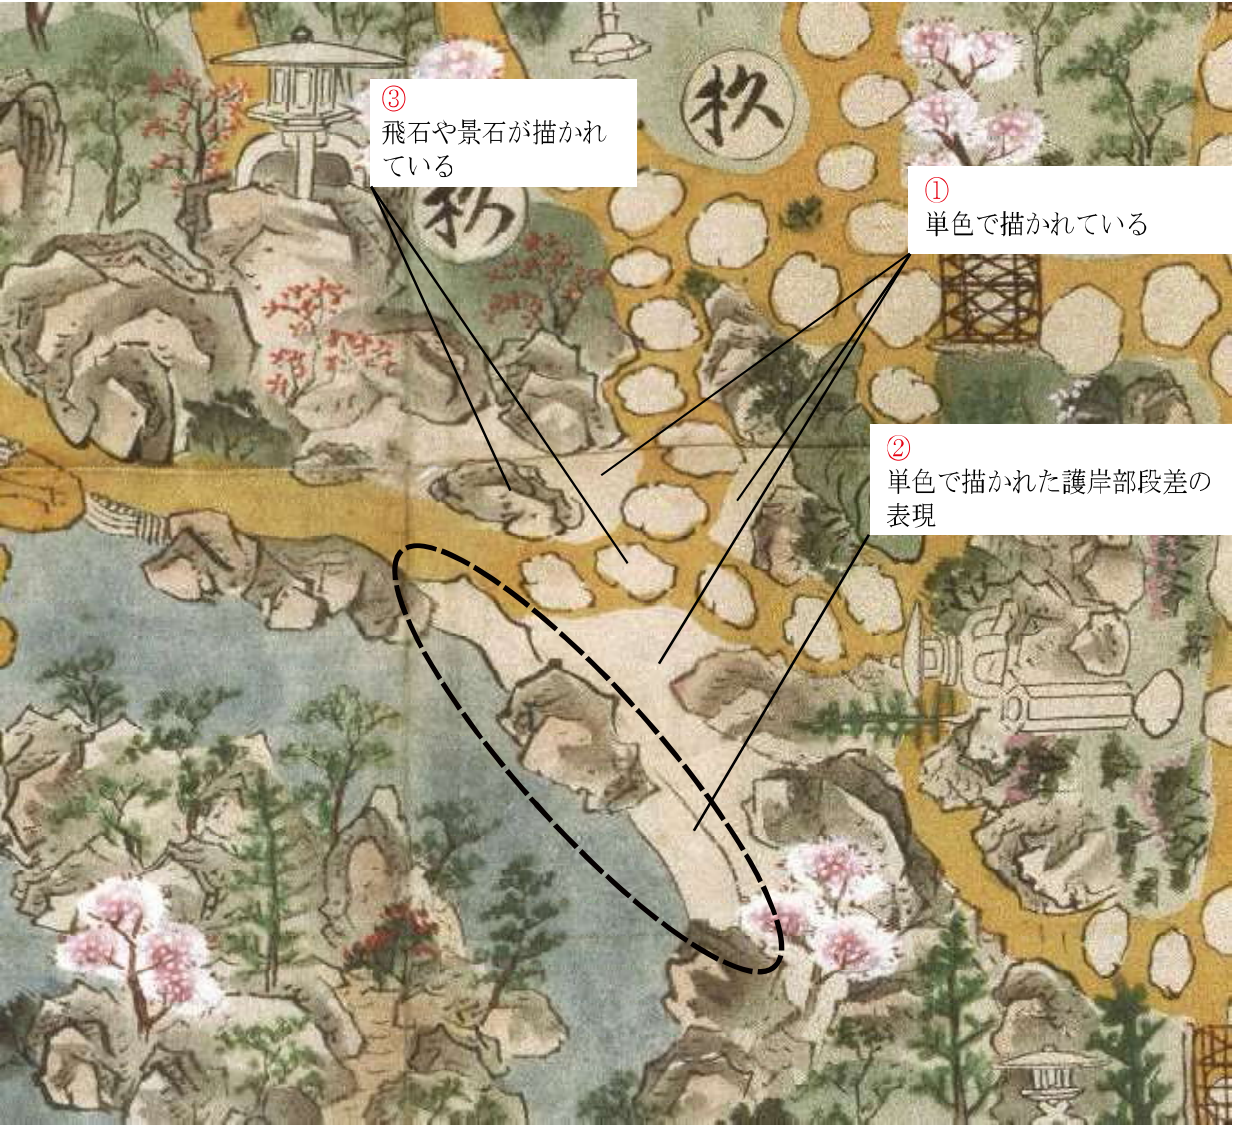
図 3-1 州浜状遺構 『御城御庭絵図』部分（名古屋市蓬左文庫所蔵）

『御城御庭絵図』と『尾二ノ丸御庭之図』を比較し、州浜状遺構の検証結果を下表のようにまとめた。  
その結果、表現方法に違いがあることがわかった。

| 事項 | 御城御庭絵図 | | 尾二ノ丸御庭之図 | |
|---|---|---|---|---|
| 州浜状遺構 | ①② | 単色で着色の表現 | ①② | 黒線での境界や複数色、もしくは濃淡で着色の表現 |
| | ③ | 飛石や石組を表現 | ③ | 同左 |

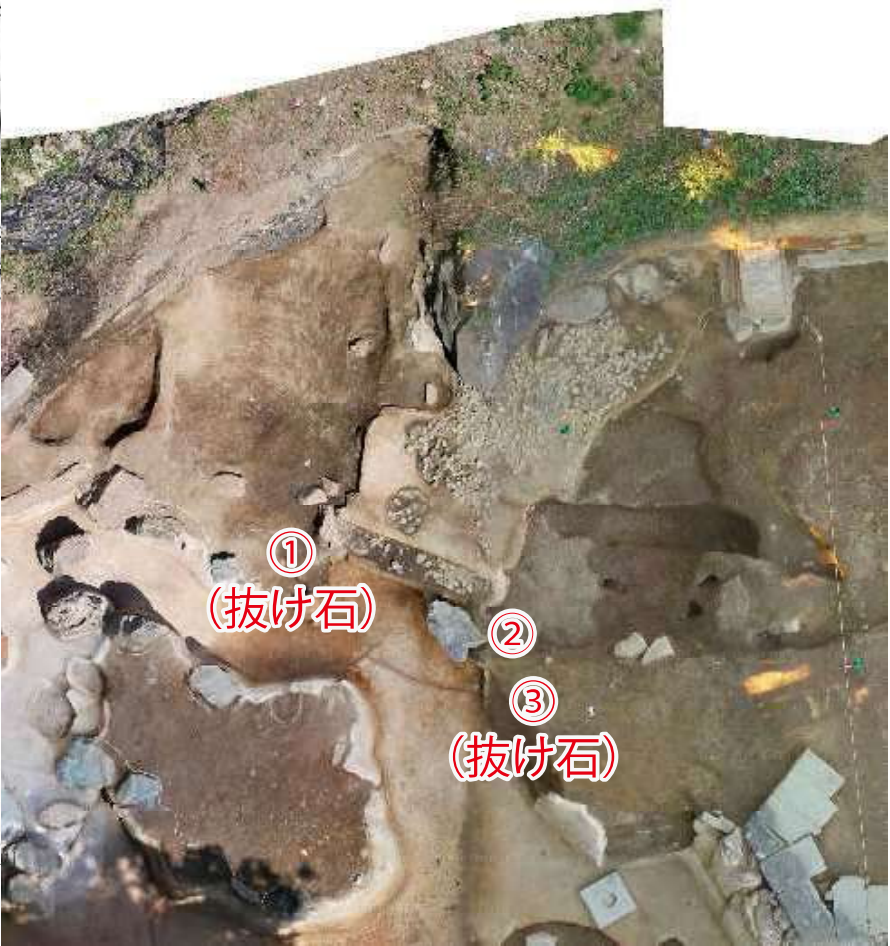
図 3-5 州浜状遺構 オルソ画像（合成・部分）

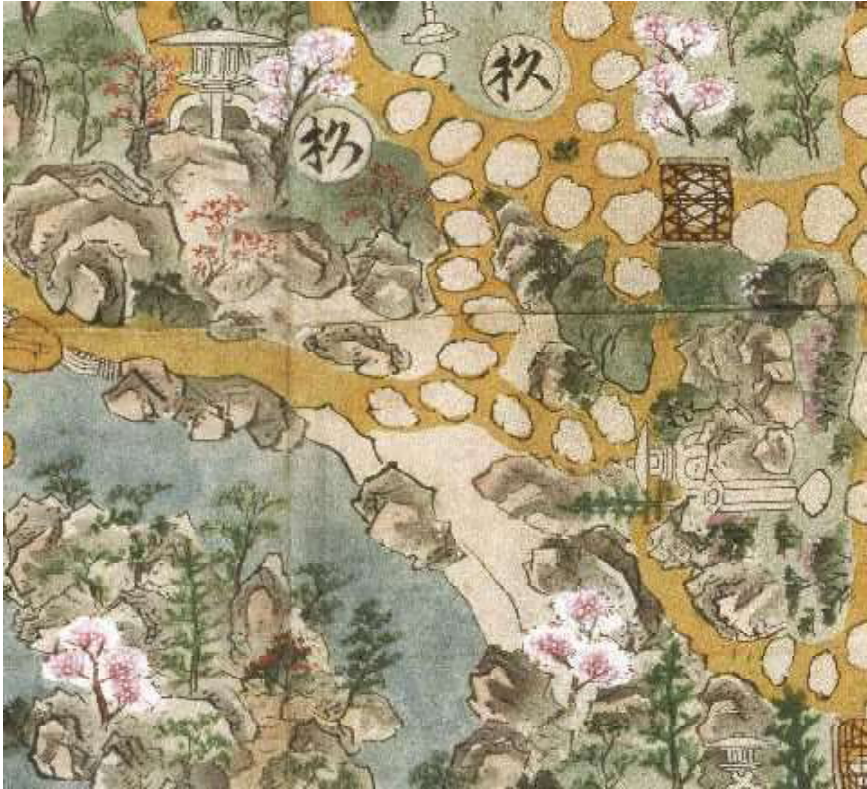
図 3-6 州浜状遺構 『御城御庭絵図』部分（名古屋市蓬左文庫所蔵）

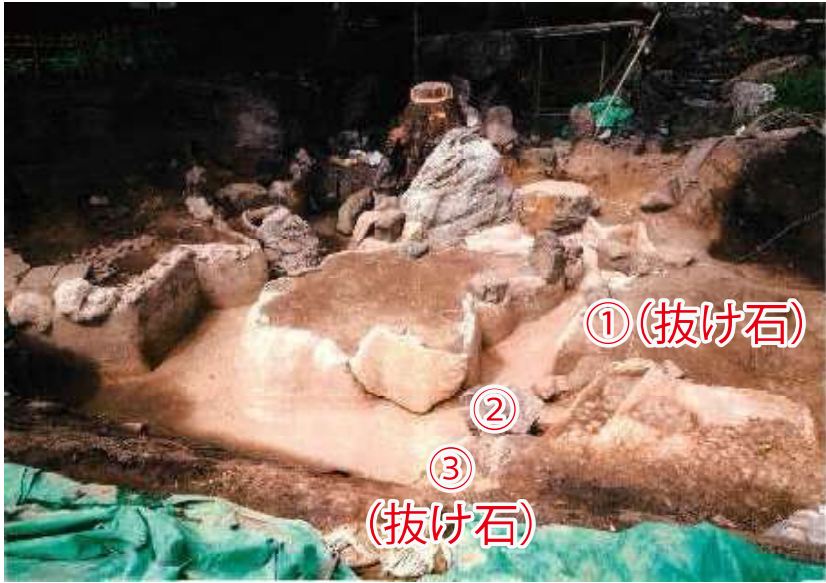
写真 3-1 北園池東側の州浜状遺構  
(発掘調査後東側より撮影)

| 事項 | 州浜状遺構 |
|---|---|
| 絵図 | ・飛石や石組が含まれ、タタキ護岸1段<br>・護岸の3石の間で形成 |
| 検出遺構 | ・石材と階段状のタタキ護岸2段<br>・傾斜部に円礫が敷き詰められている<br>・護岸の3石の間で形成<br>(うち2石は抜き取り痕) |

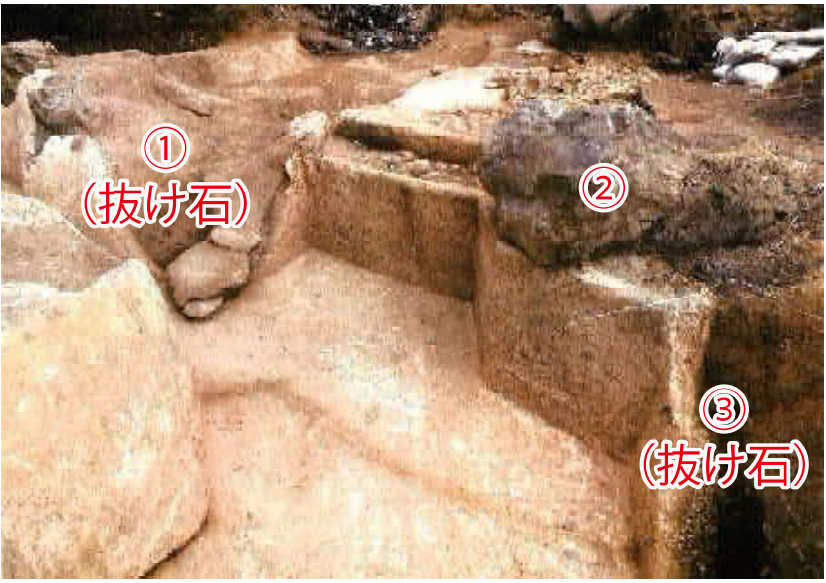
写真 3-2 北園池東側の州浜状遺構  
(発掘調査後南側より撮影)

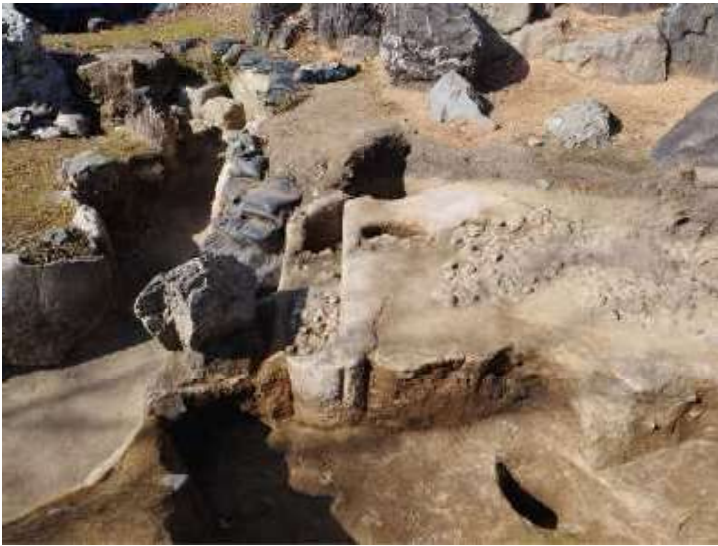
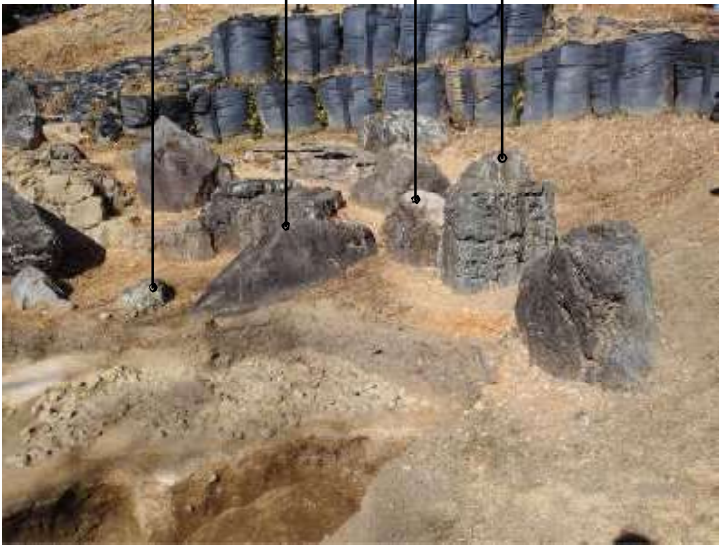
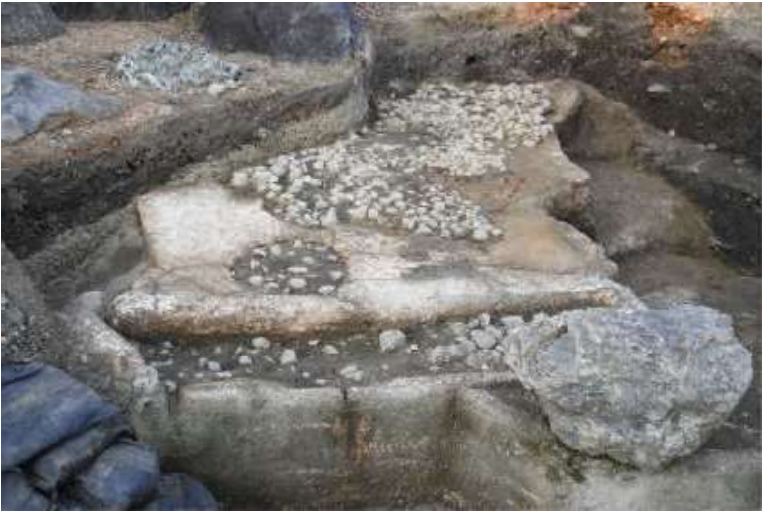
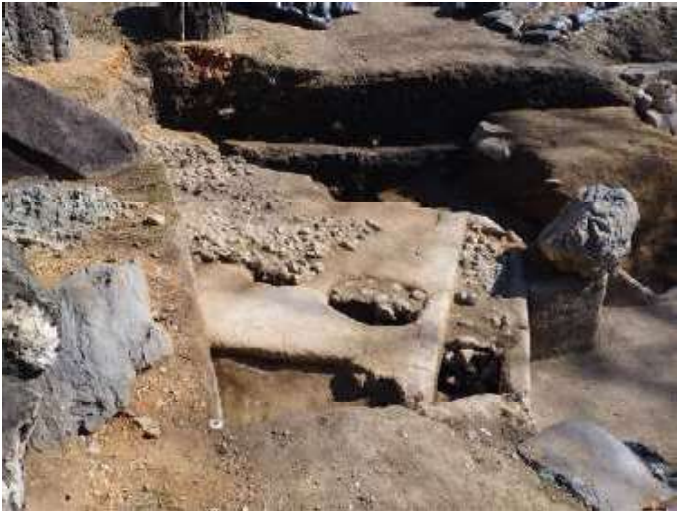
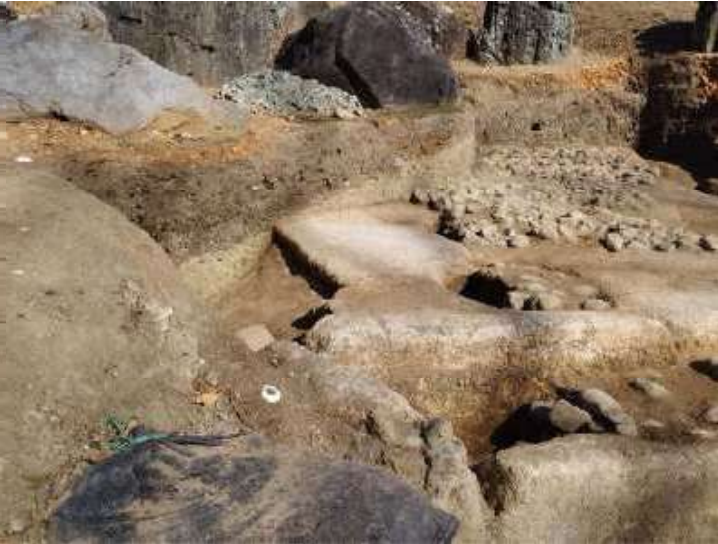
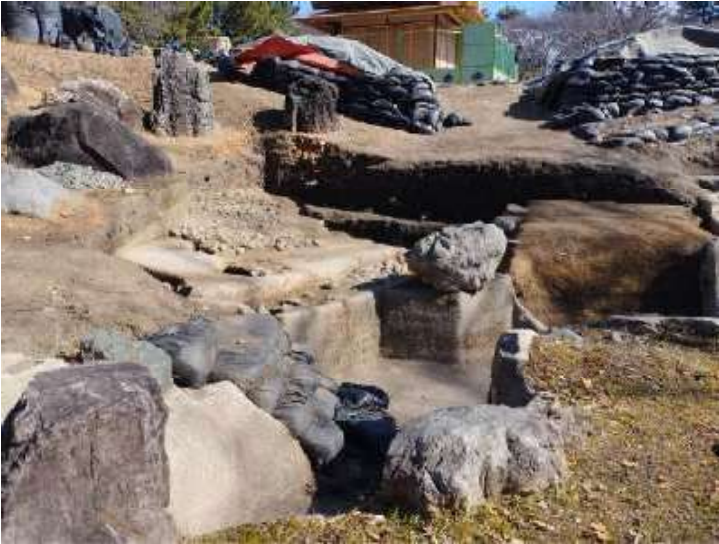
州浜状遺構写真（東側より）（2025. 01. 28撮影）

州浜状遺構写真（南側より）

州浜状遺構写真（西側より）（2025. 01. 28撮影）

州浜状遺構写真（南側より）（2025. 01. 28撮影）

州浜状遺構写真（南東側より）（2025. 01. 28撮影）

- ・州浜状遺構は権現山の裾に位置し、近傍に石組が復元されている（令和5年度施工済）。
- ・遺構が検出されたタタキ護岸部は露出保存されている。
- ・遺構が検出されたタタキ礫敷き部は保護層を設けて保存されており、既存石は保護層の上に設置されている。
- ・州浜状遺構際の護岸石2石が取り外されている。

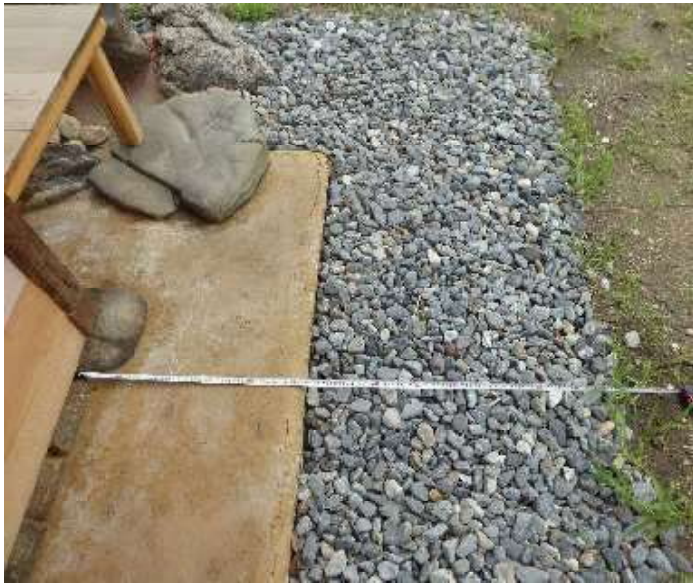
写真 4-1 タタキ現況 (2025. 6. 12)

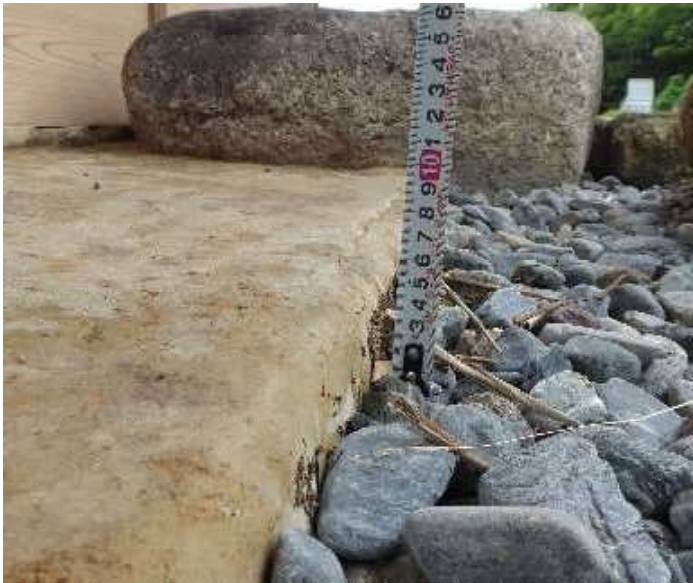
写真 4-2 タタキ現況 (2025. 6. 12)
