## 特別史跡名古屋城跡全体整備検討会議(第 62 回)

日時：令和 6 年 10 月 11 日（金）13:00～16:00

# 水堀関連遺構の発掘調査について（辰之口発掘調査区）

## 水堀の活用（舟運）について（船着場の設計）

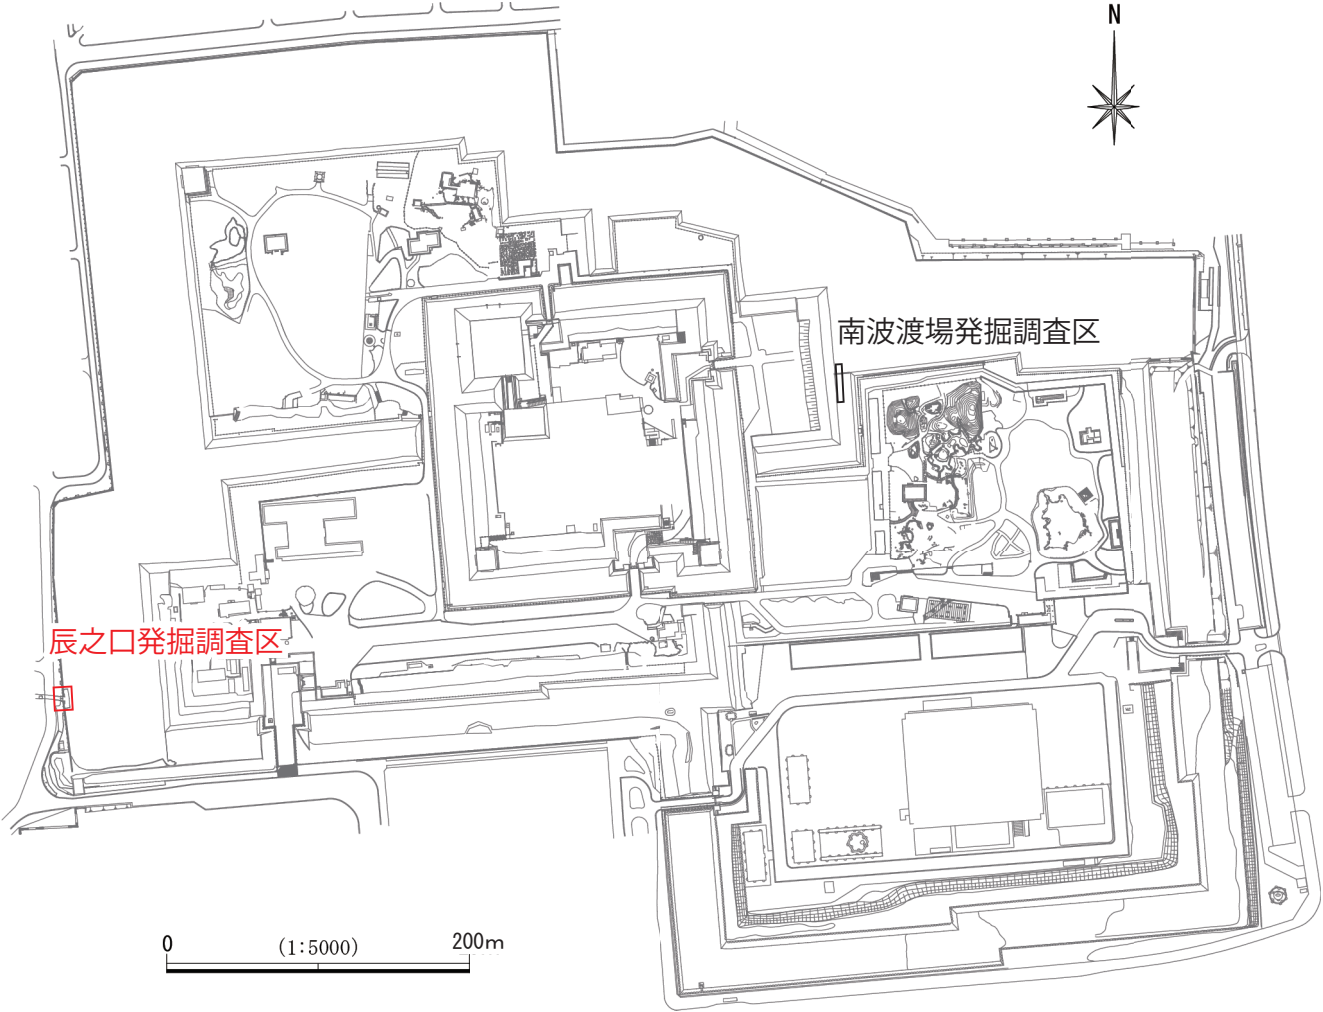
図1 発掘調査の位置

## 1 発掘調査の目的（図1・2）

- 辰之口水道大樋（以下「辰之口」とする）の東端部は、舟運事業に伴い舟着場の設置を予定している。
- 辰之口は水堀の排水施設で、『金城温古録』に「樋の両側、石組、底共に南蛮た々き」構造を有するとの記載がある。現存する遺構においても側面の石組やたたきの一部が確認されていた。今回の発掘調査は、近現代の土を除去し、たたきの範囲や残存標高、石組の設置状況等、今後の保存・活用に必要な基礎情報を得ることを目的とした。

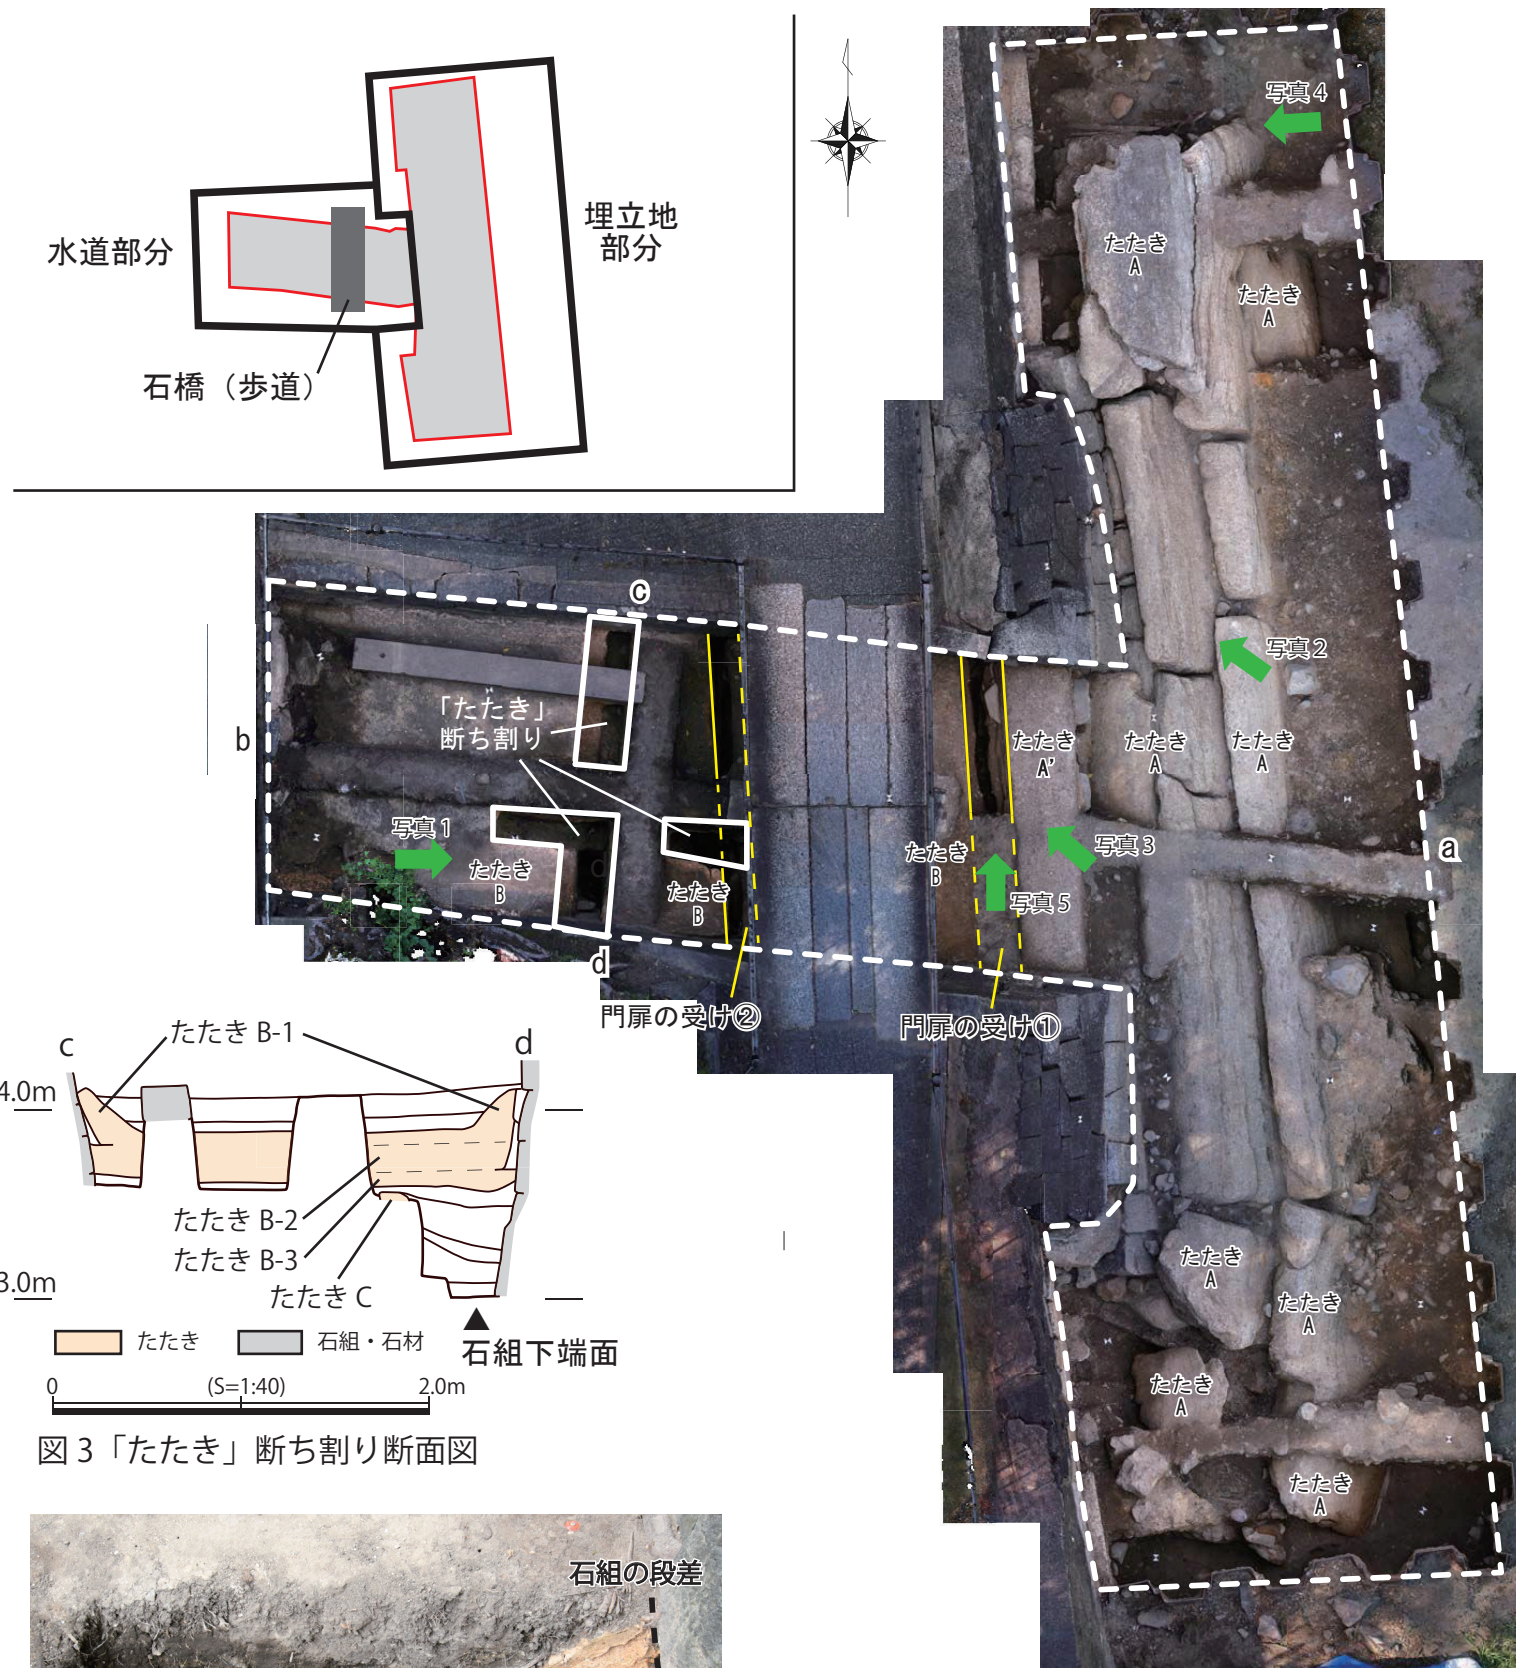
図3 「たたき」断ち割り断面図

## 2 発掘調査の成果概要（図3～5、写真1～5）

- （1）水道部分、埋立地部分のほぼ全面に「たたき」を確認した。
  - 水道部分では、南北約2.4m×東西約5.7mの範囲で、標高値（TP）約4.1m以下に残存する。埋立地部分では、南北約12m×東西約3m・標高値（TP）約3.9m以下に残存するが、南端は明確な端が確認できず、矢板外まで広がる可能性がある。

- 「たたき」は、質や施工状況から大別してA～Cに分けられる。
    - ・「たたきA」は明治10年（1878）頃に服部長七が発明したといわれる人造石工法である。東側（城内側）に向かって低く傾斜する階段状の構造で、水の流入圧が高い水道横石垣の前面に施工されることから護岸とみられる。明治後半から大正期の磁器類ほかガラスを含む青灰色砂質土上に構築される。

- ・「たたきB」は明橙色で、形状等から3つに細分できる。「たたきB-2」が「たたきA」を床面として施工されており「たたきA」施工以降か同時期と考えられる。
    - ・「たたきC」は淡橙色で、破片で出土。原位置を保っていないと考えられる。「たたきB」の下に位置し、「たたきB」施工時の基礎材として利用された可能性がある。『金城温古録』の「南蛮た々き」に該当する可能性がある。

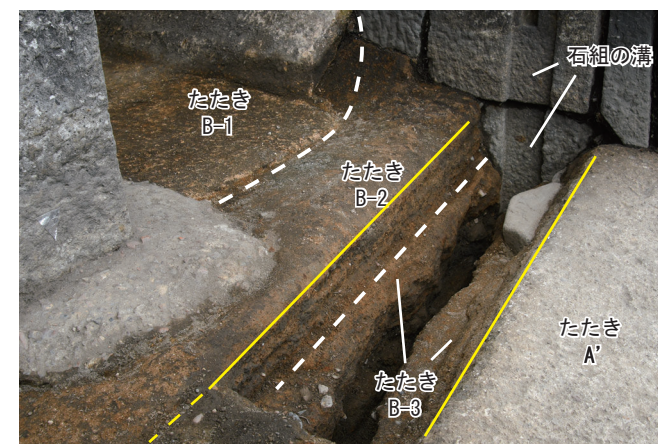
写真3 水門周辺

- （2）水道部分入口に水門の痕跡を確認した。
  - 石組に、門扉に伴う溝や臍穴が刻まれている。原位置は保っていない。「たたきB」に門扉の受けとなる溝が設けられる。石橋を挟んだ西側の位置にも同様に溝が設けられており、門扉が複数枚あった可能性がある。
- （3）水道部分で、最下段の石組の下端面を確認した。本来の（江戸期の）水道の床面は深い地点に広がっていたと考えられるが、位置は特定できなかった。

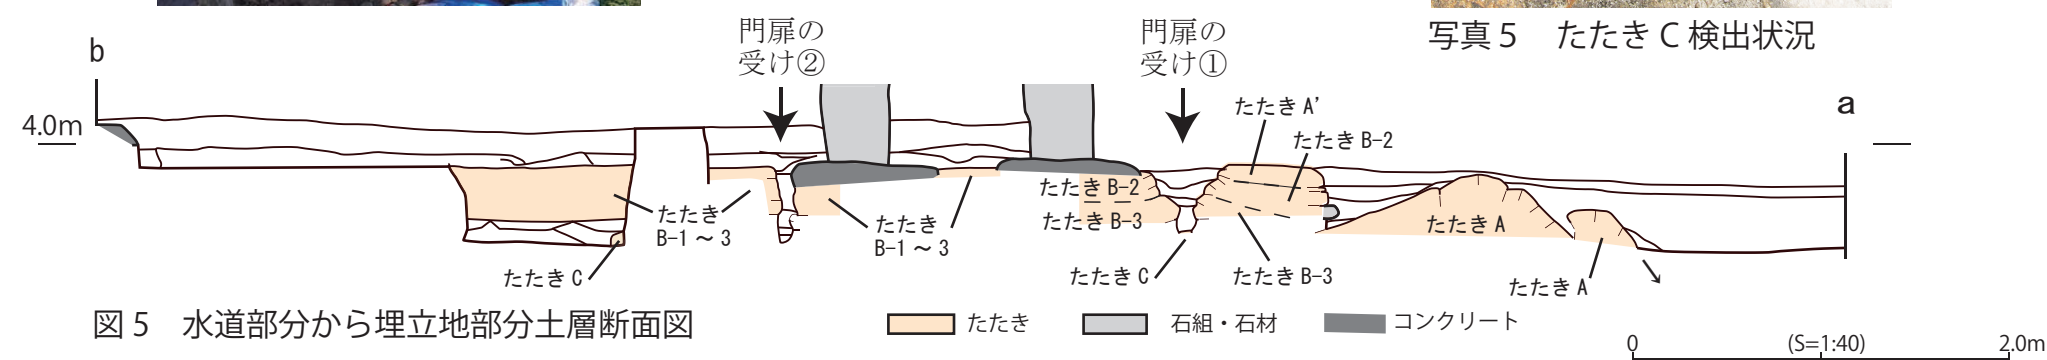
図5 水道部分から埋立地部分土層断面図

- 石垣下端面の標高値（TP）は約3.05mで、「たたきB」上面より約1m下である。床面は灰色砂層で、予想された「南蛮た々き」の広がりとは確認できなかった。
  - 水道部分の下位は「たたきB」に厚く覆われて、下位部分の石組は（積み直しなどされず）比較的良好に残存するとみられる。
  - 「たたきB」付近より上位の石組は、下位の石垣よりも内側にせり出し段差がある状態で一連に積み上げられたものではない。「たたきB」以下の堆積土（上～中位）は短期間に埋め立てた土で、石組構築に伴うとみられる石の剥片を多数含む。

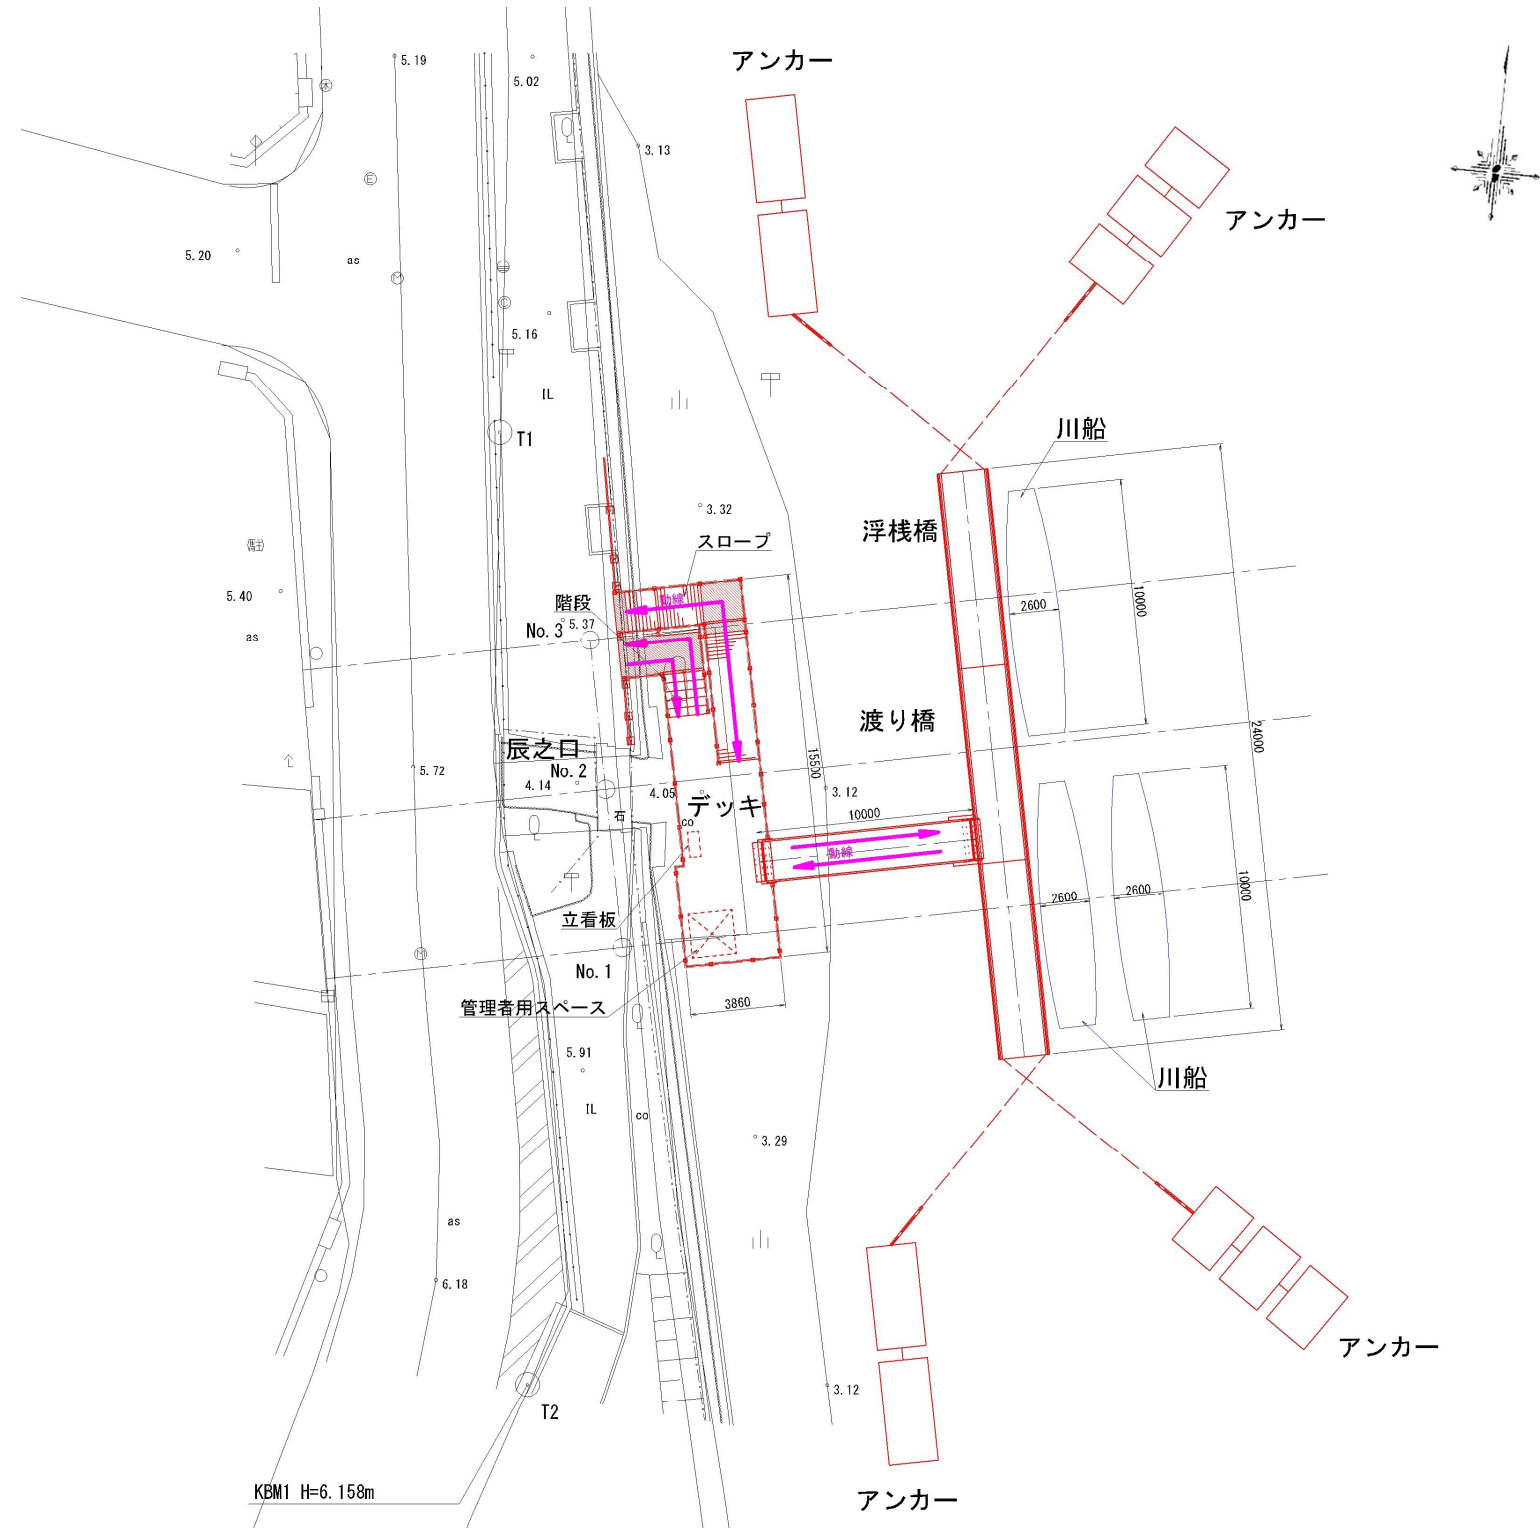
図1 船着場の計画平面図 (S=1/300)

設計方針を踏まえ、待合所及び舟の係留施設の設計を行う。船着場の設計概要を表1に、計画平面図を図1に示す。

| | 項目 | 概要 | 備考 |
|---|---|---|---|
| | 基礎（下部工） | 既設鋼矢板上部に笠コンクリートを設置し、デッキの荷重を負担<br>デッキ下は元の埋立土よりも軽量な土で埋戻し、表面は鉄筋コンクリートを面的に施工することで、主桁等からかかるデッキ部の荷重を分散 | 遺構へかかる荷重を抑制 |
| 係<br>留<br>施<br>設 | 渡り橋 | アルミ製トラス構造 | 軽量、たわみ抑制 |
| | 浮棧橋 | アルミ製セパレートタイプ | 耐久性、経済性 |

- ・歩道との高低差解消には、階段及びスロープを設置する
- ・辰之口排水路を間近で見られるようにする
- ・土中保存する遺構へかかる荷重を抑制するため既設鋼矢板に荷重を負担させる

- ・舟の係留施設は、遺構への影響及び水位変動に対応するため浮棧橋とする
  - ・北からの強風による舟への影響を抑制するため、乗降箇所は南北方向とする（棧橋への舟の接触を抑制）
  - ・固定するためのアンカーを設置する。なお、堀底への影響を抑制するため、アンカーは置き式とする
  - ・舟は遺構への影響や喫水などの関係から、小型の舟を想定している
- ※車いすの方の乗船方法など、検討が必要

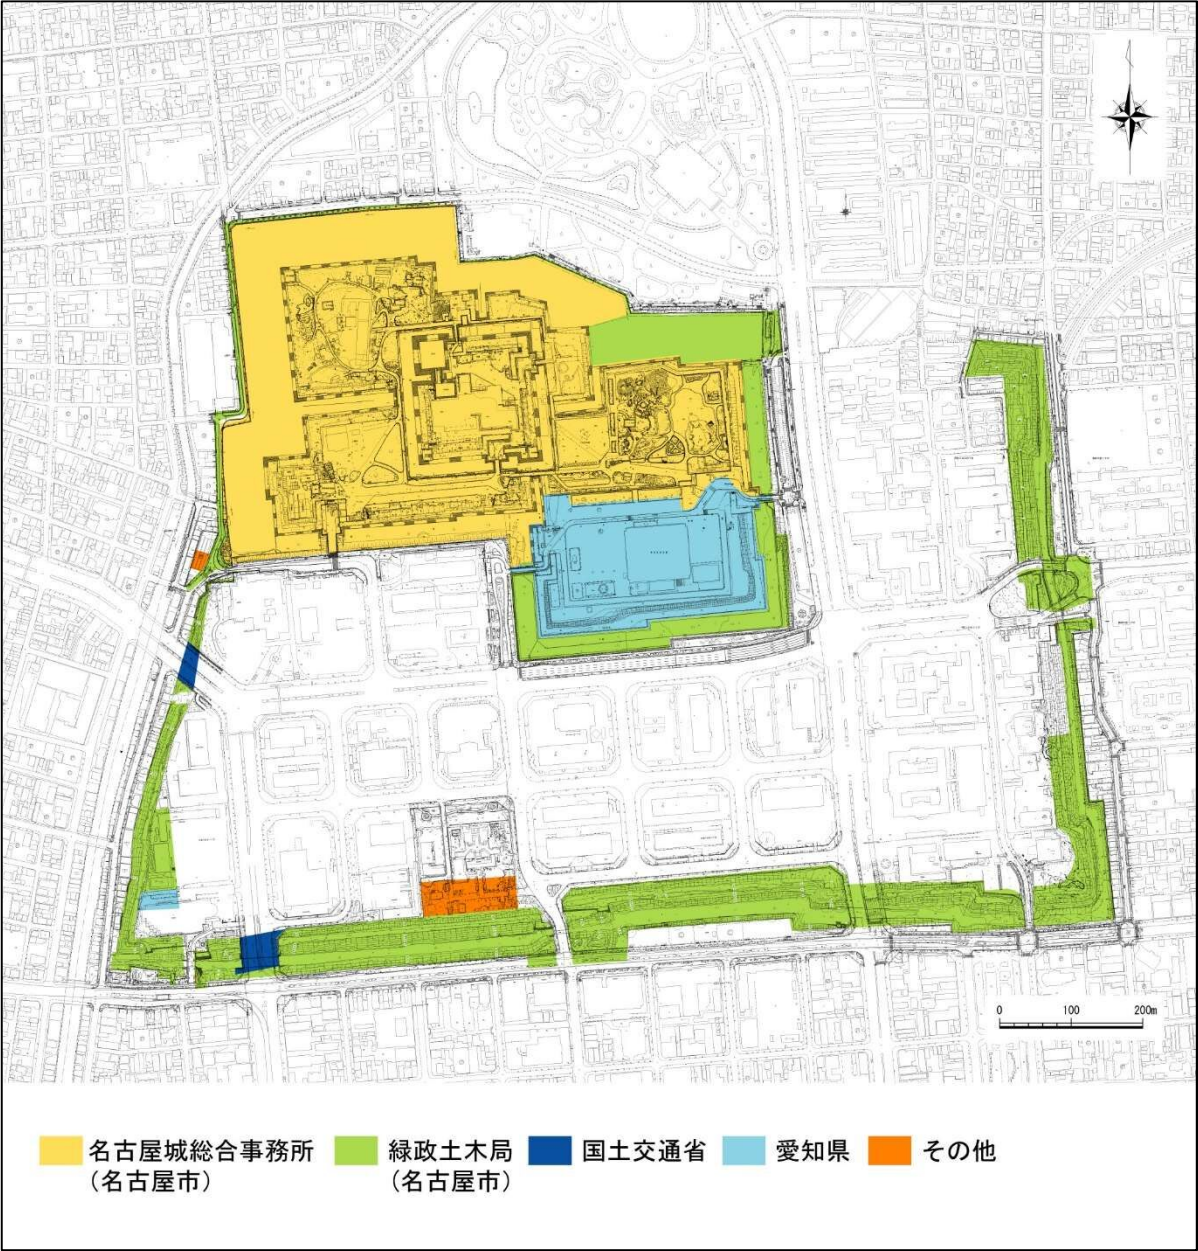
図 8 特別史跡指定地の管理区分

本計画では、特別史跡指定範囲も計画的な植栽管理を行う必要があると考える。そのため、名古屋市緑政土木局の管理区分を計画対象範囲に含み、緑政土木局と調整を行い、取り組んでいく。  
また、名古屋市以外の管理区分については、各管理者に本計画の進捗管理などの情報提供を行うとともに、協力を求めていく。

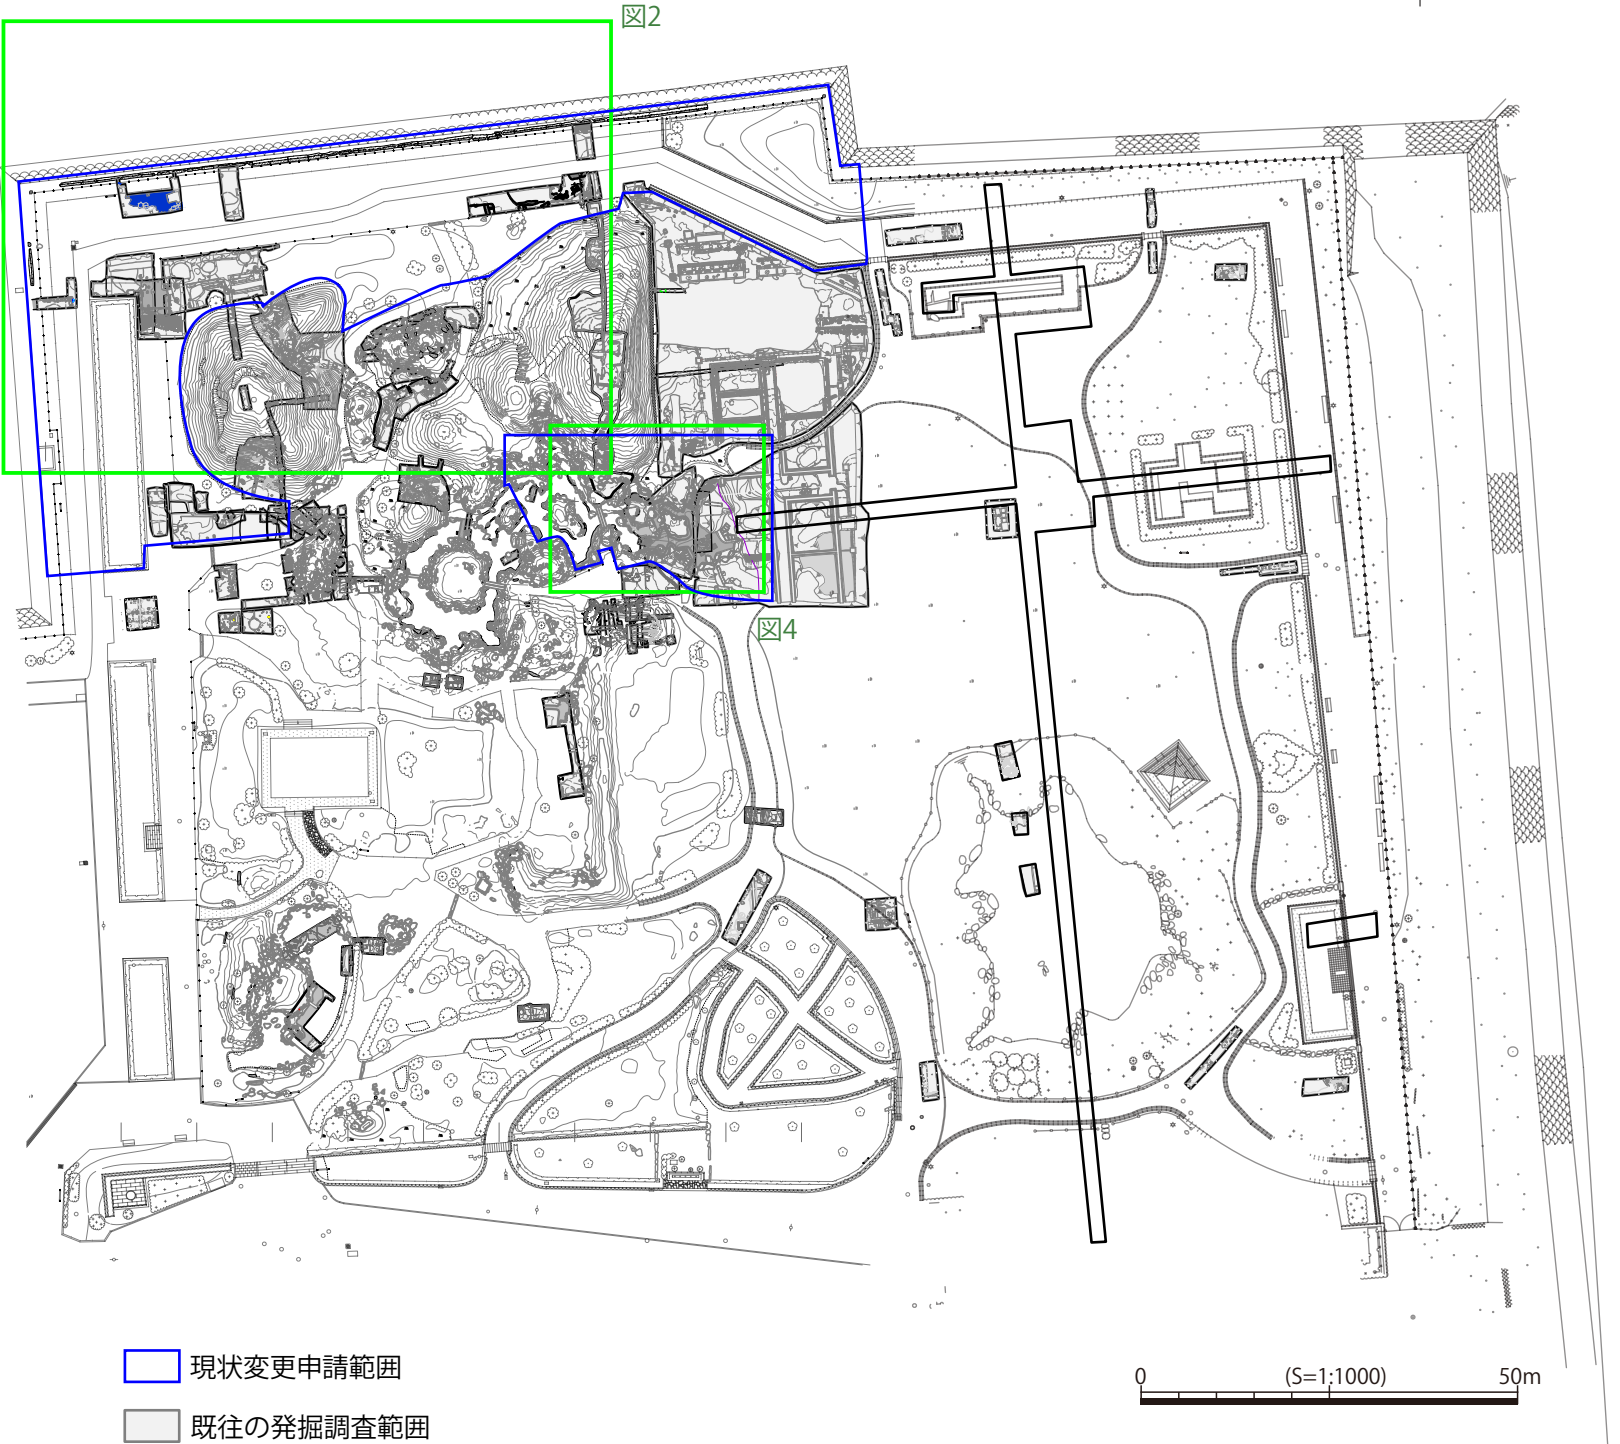
図1 名勝名古屋城二之丸庭園 既往発掘調査箇所位置及び現状変更申請範囲図

名勝名古屋城二之丸庭園の修復整備に伴い発掘調査を行う。

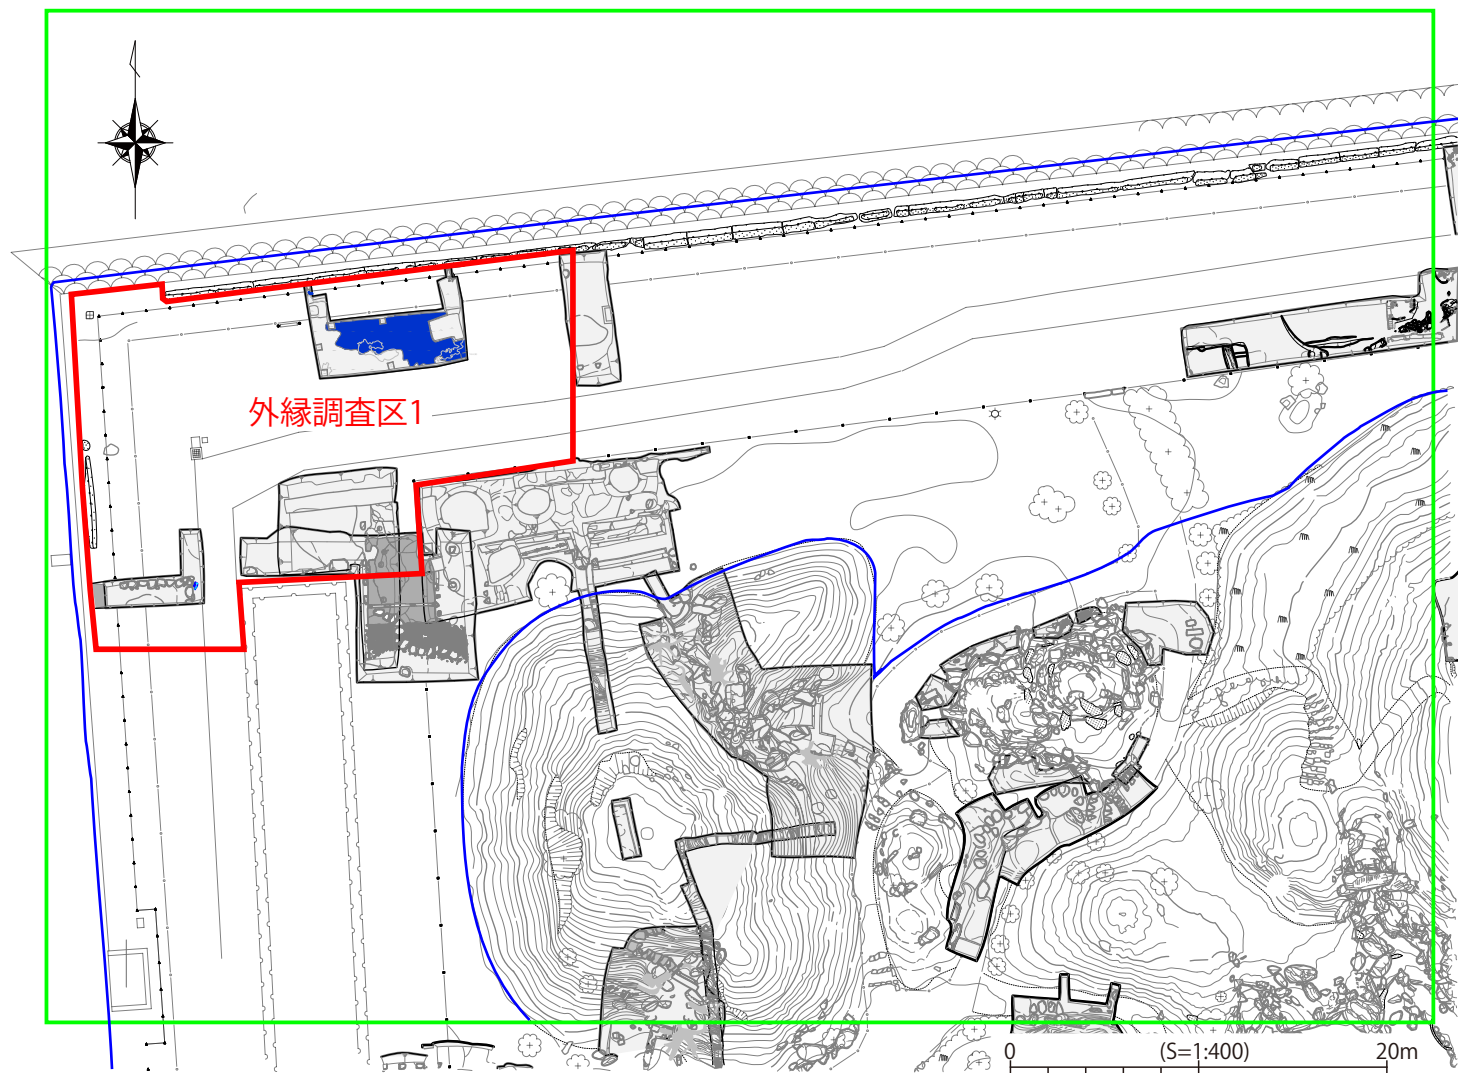
図2 南蛮練堀周辺拡大図

#### (1) 外縁調査区(図2, 3)

目的：近世の庭園北西角の確認、埋門北側で確認できる石樋につながる溝の確認、迎涼閣の基礎の確認、南蛮練塀の基礎構造の確認

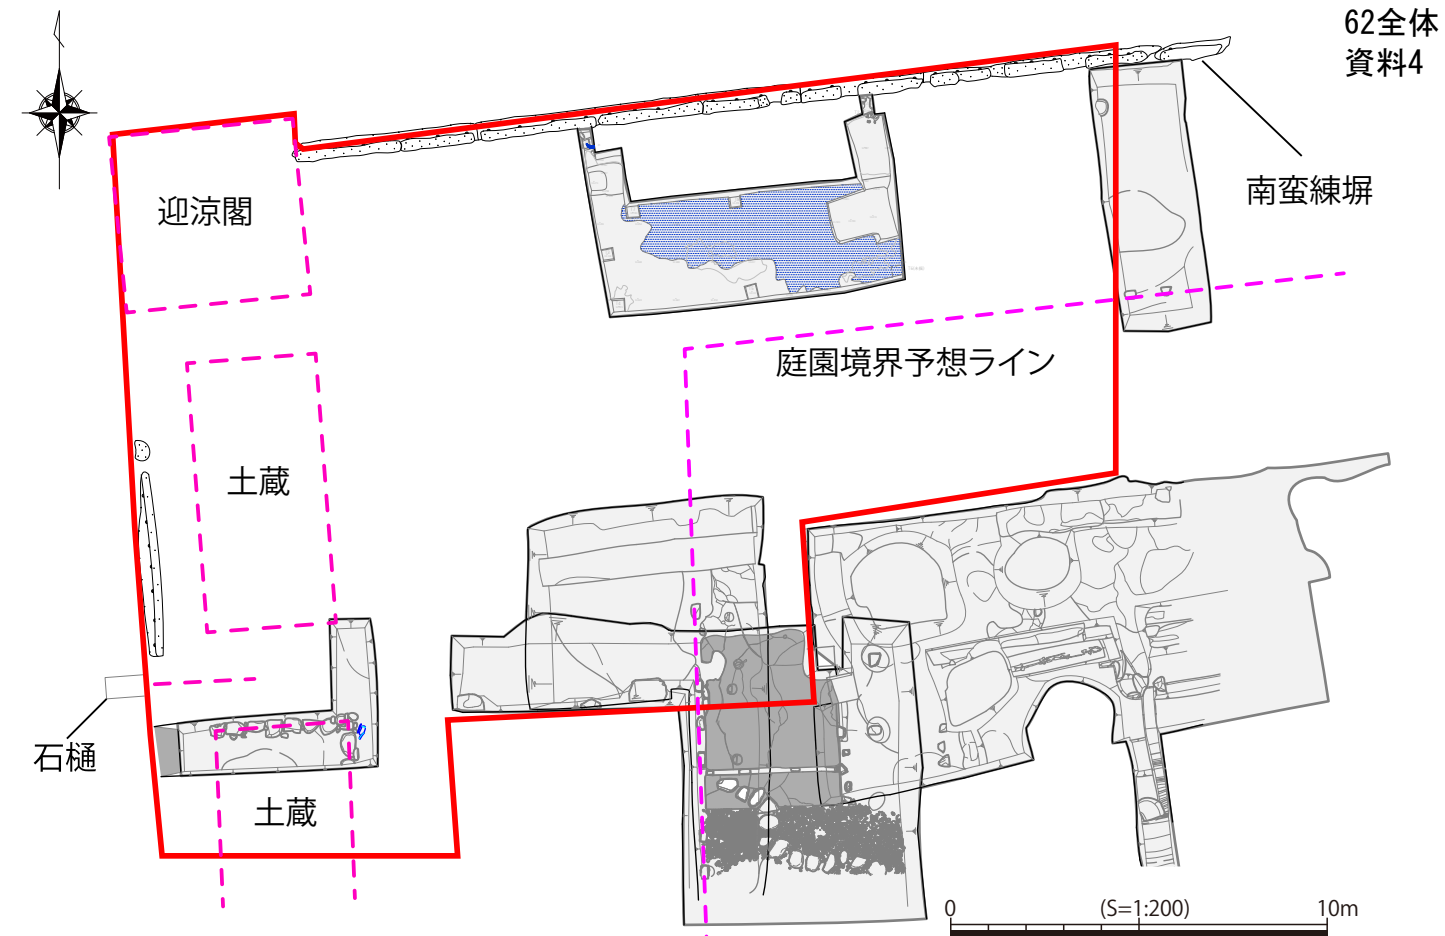
図3 外縁調査区遺構位置図(想定)

調査の方法：既往の調査を基に掘削し、各調査区における近世及び近代遺構面が面的に接続するか確認を行う。

留意点：石垣際は天端石が動く危険性があるため、原則石垣ラインに対して直交するトレンチ状の掘削にとどめ、面的な掘削は行わない。

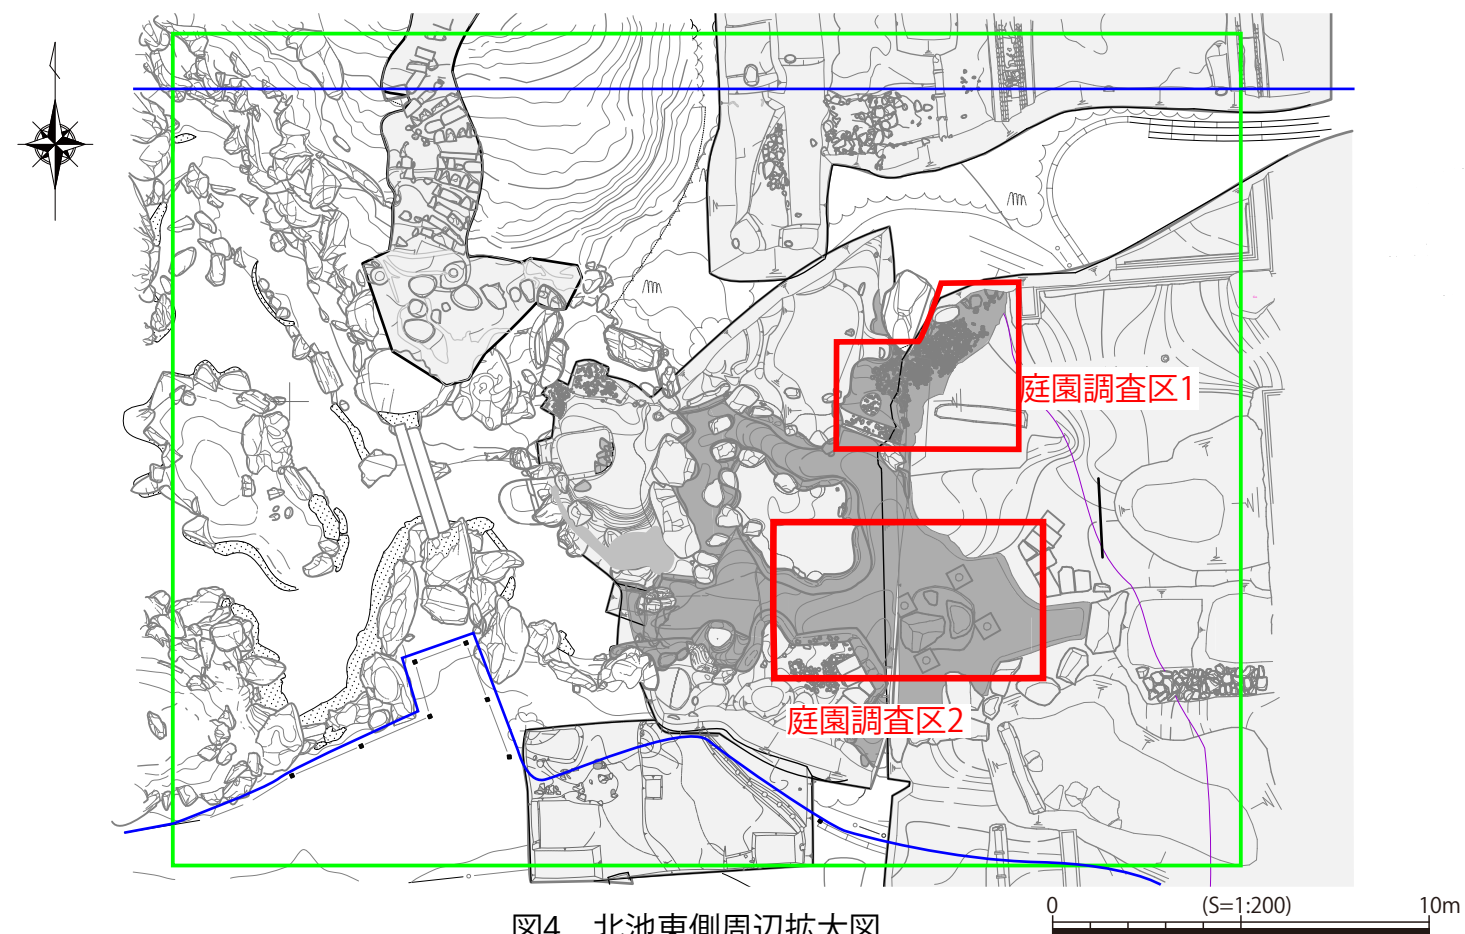
図4 北池東側周辺拡大図

#### (2) 庭園調査区(図4, 5)

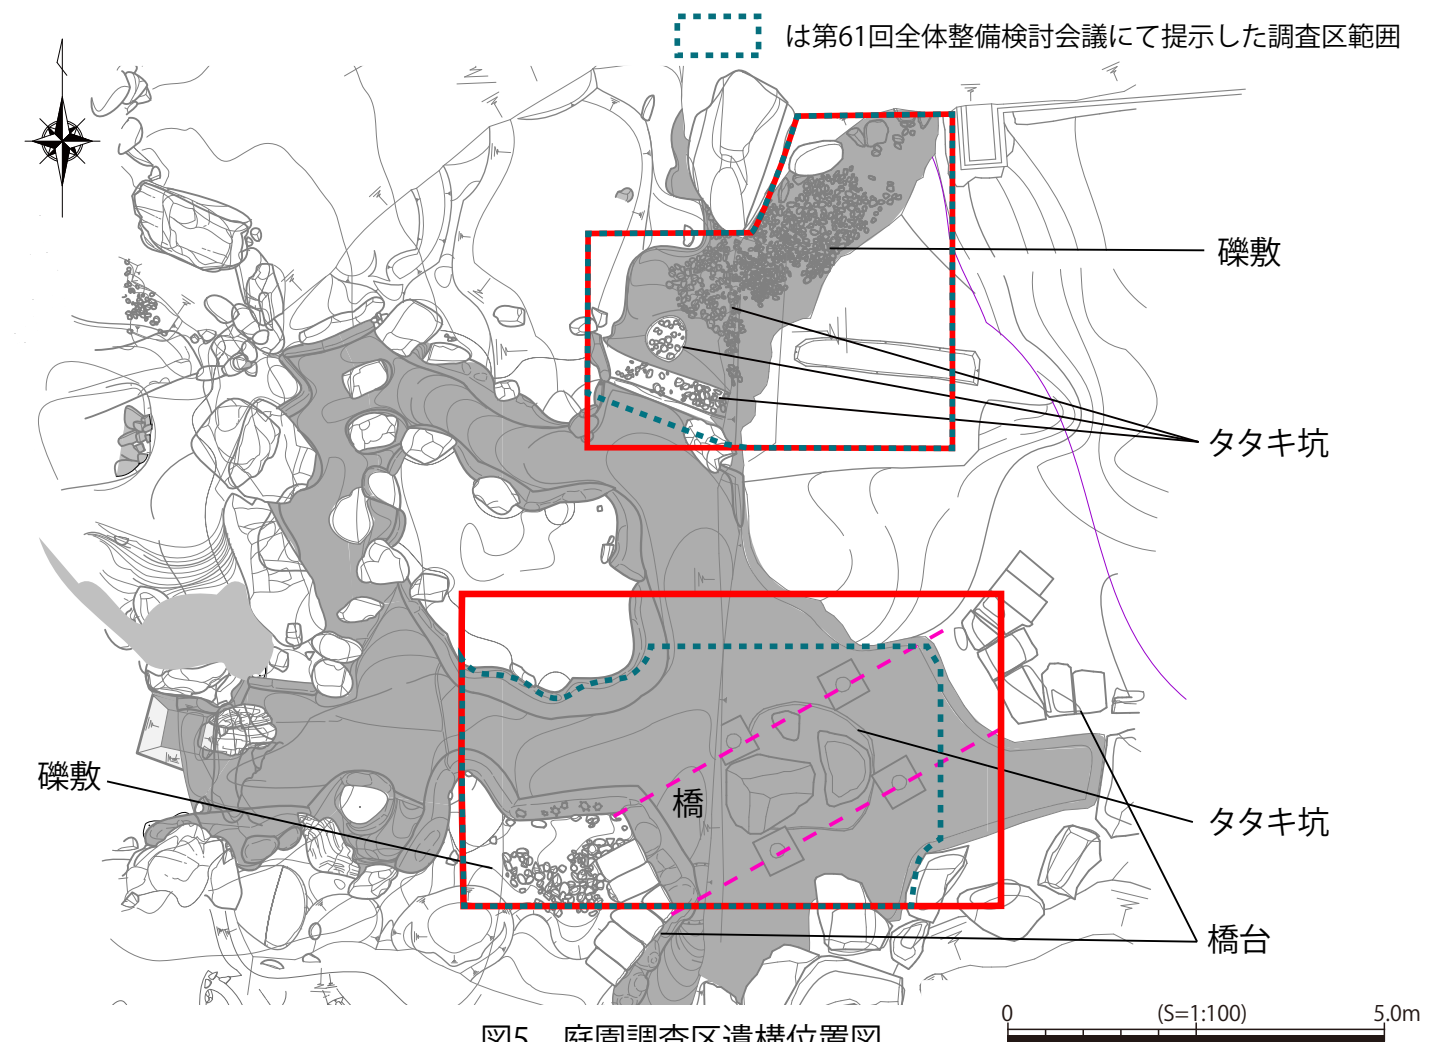
図5 庭園調査区遺構位置図

目的：礫敷下に位置するタタキにあけられた穴(以下、タタキ坑)(飛石抜き取り痕か?)の確認、礫敷構築時期の確認

調査の方法：本調査区は1977年度と2016年度に発掘調査が行われ、礫敷やタタキ坑が検出されている。過年度調査の埋め戻し土除去後に礫敷を一部断ち割り、礫敷下のタタキ坑を検出する。検出したタタキ坑は埋土を半裁し、土の堆積状況やタタキ坑底の確認を行う。調査区東側のかく乱を再度検出し、かく乱壁面にてタタキの面数や下層の堆積を確認する。

目的：礫敷の時期比定、橋の時期比定、池底タタキ下の土の堆積状況の確認

調査の方法：調査区西側では礫敷を一部断ち割り、礫敷下の土の堆積状況を確認する。また、断ち割り断面で橋台の構築時期を確認する。調査区東側ではタタキ坑を半裁し、壁面にてタタキの面数や橋礎石の据付け、下層の状況を確認する。

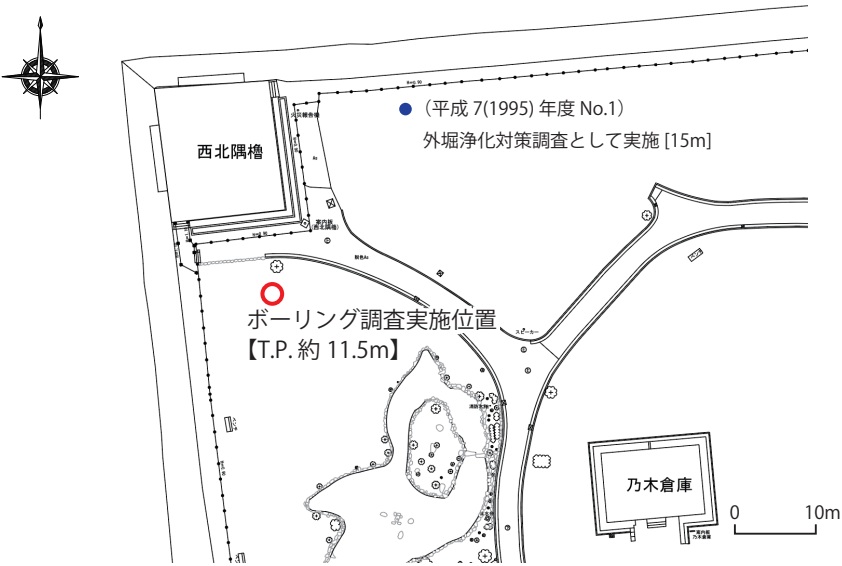
図1 調査実施位置図

西北隅櫓付近 1箇所

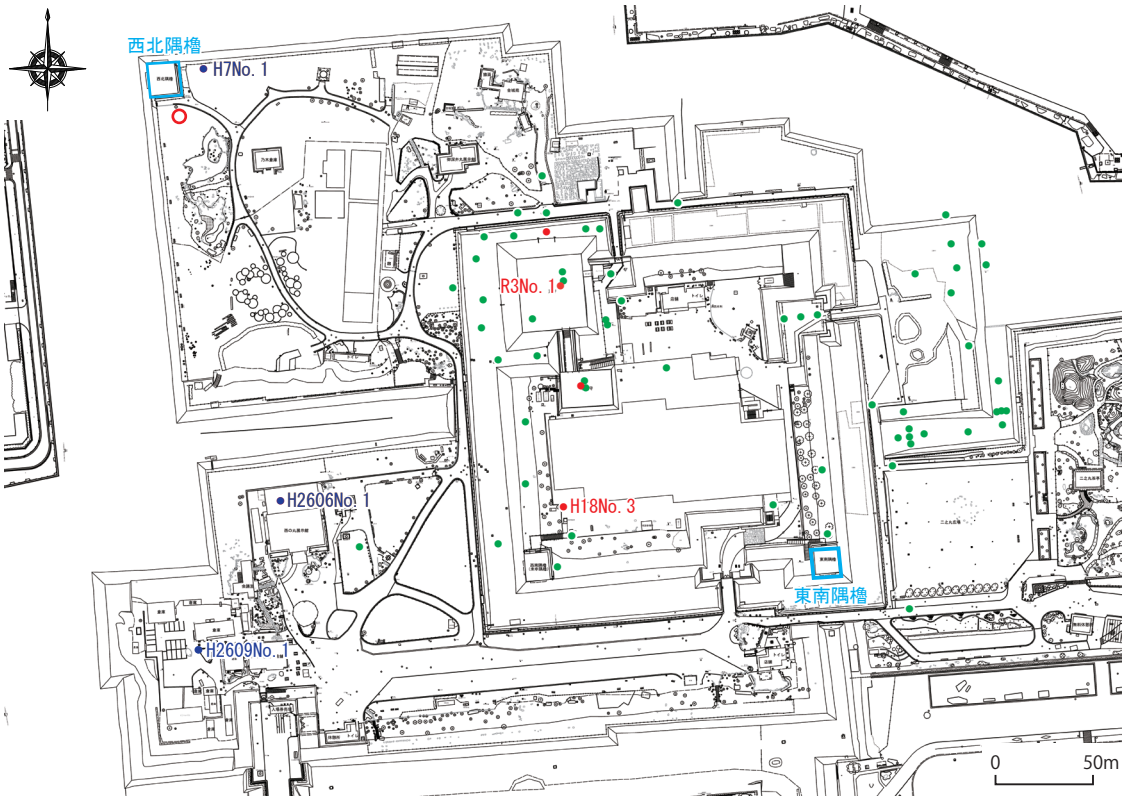
図2 既往ボーリング調査実施位置図

名古屋城では平成18（2006）年度に本丸御殿（80m）、令和3（2021）年度に大天守（90m）でPS検層を実施している。

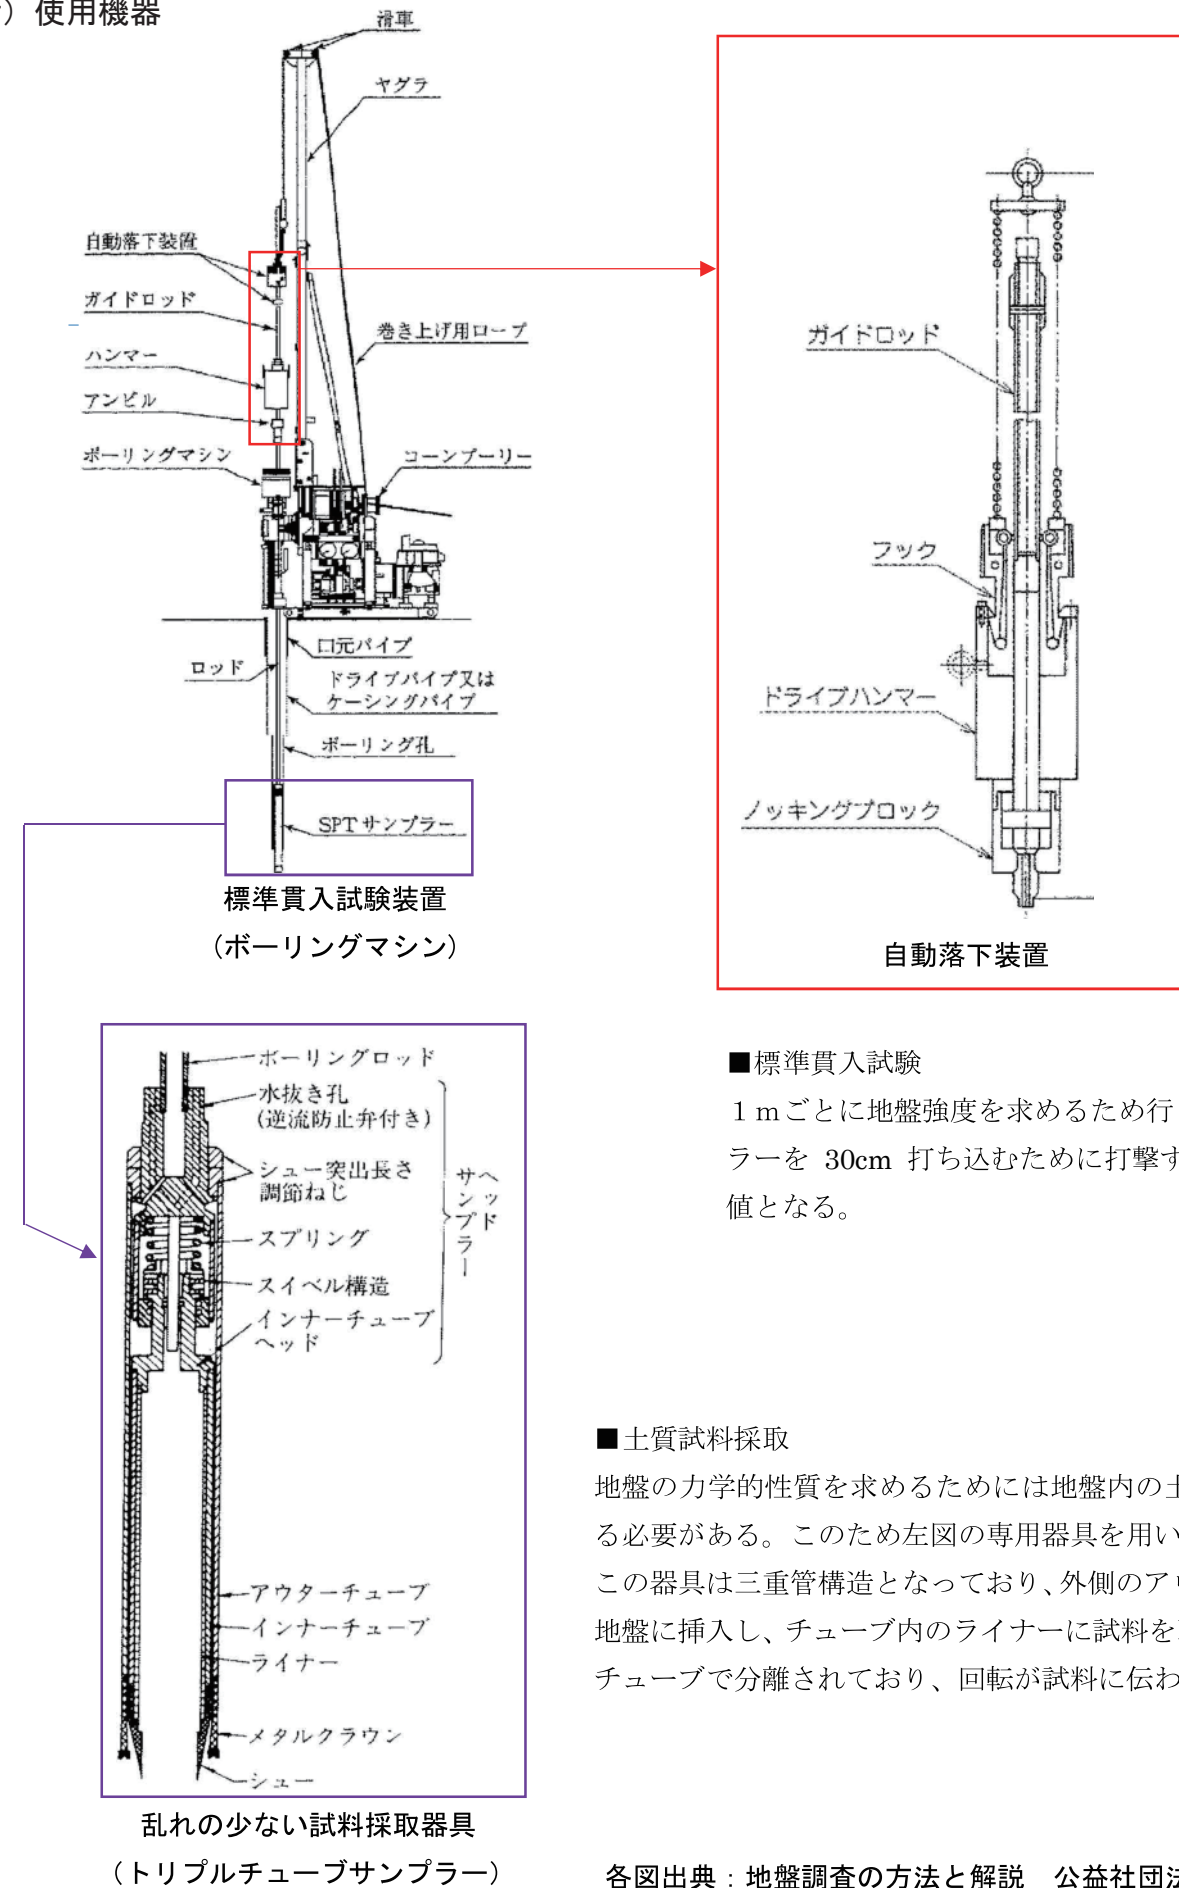
■標準貫入試験

1 m ごとに地盤強度を求めるため行う試験。ハンマーで STP サンプラーを 30cm 打ち込むために打撃する回数を測定する。この値が N 値となる。

■土質試料採取

地盤の力学的性質を求めるためには地盤内の土をできるだけ乱さないように採る必要がある。このため左図の専用器具を用いて試料採取を行う。  
この器具は三重管構造となっており、外側のアウターチューブを回転させながら地盤に挿入し、チューブ内のライナーに試料を取り込む。外側と内側はインナーチューブで分離されており、回転が試料に伝わらないような構造になっている。

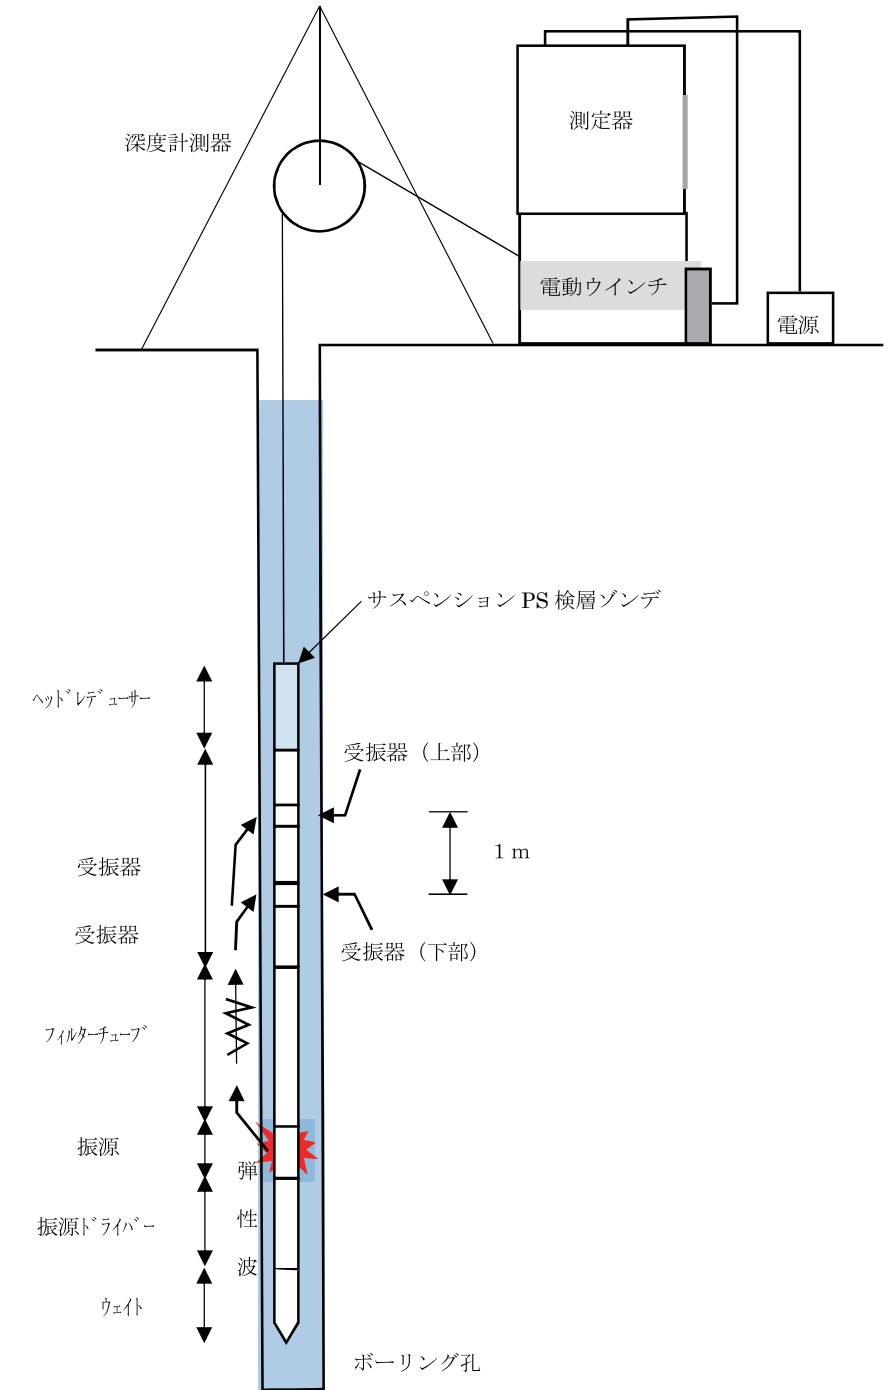
PS 検層の測定器具と測定概要

ボーリング孔を利用して地盤内を伝播する弾性波（P波・S波）の深さ方向の速度分布を測定し、構造物の工学的解析に必要な地質構造や地盤特性の情報を取得するもの。
