## 特別史跡名古屋城跡全体整備検討会議(第 62 回)

日時：令和 6 年 10 月 11 日（金）13:00～16:00

# 水堀関連遺構の発掘調査について（辰之口発掘調査区）

## 水堀の活用（舟運）について（船着場の設計）

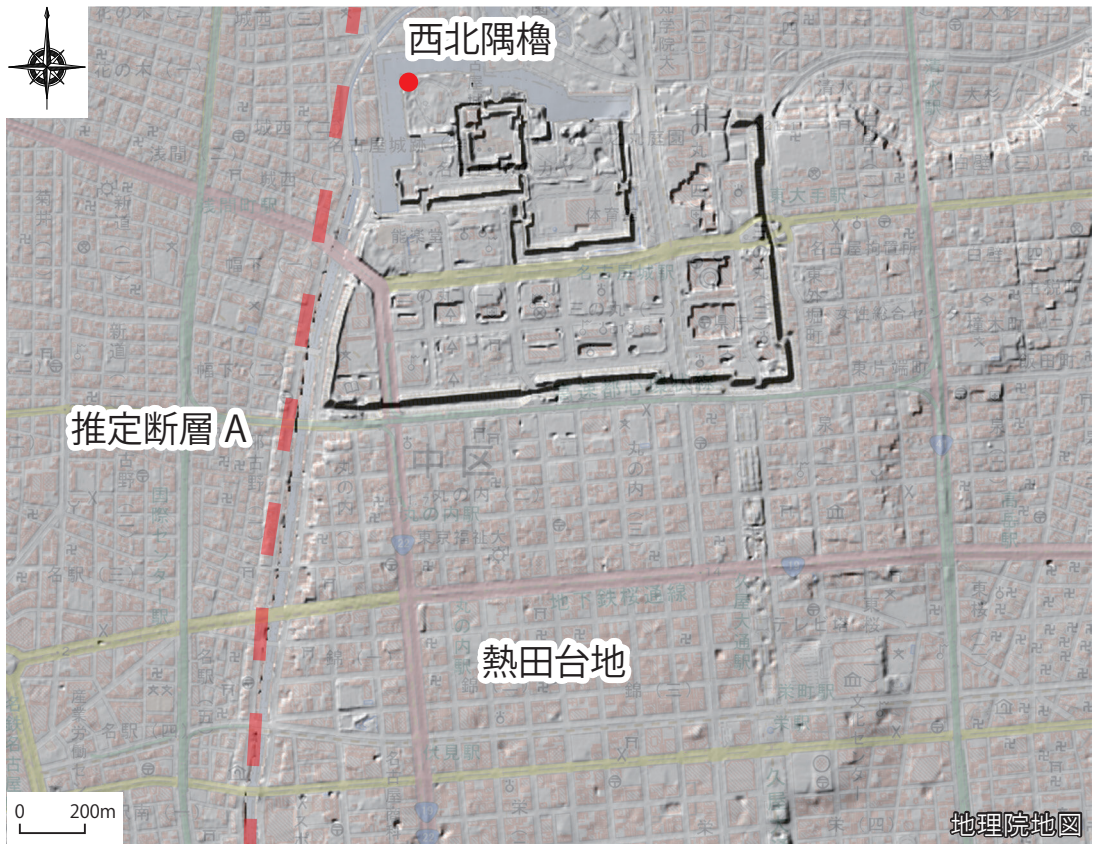
図 4 推定活断層の位置（ベースに地理院地図「陰影起伏図」を使用）

一方で、熱田台地西縁部には活断層があることが指摘されており（杉戸・後藤 2012 など）、崖地形は断層活動による撓曲変形により形成されたとする。名古屋市防災危機管理局が平成 29 年（2017）に名古屋市内の推定活断層の調査報告を行っており、既往ボーリングデータの検証から、「熱田面の平均傾斜が 1,000m あたり 2m 程度であるのに対し、堀川付近では 1,000m あたり 5m 以上の傾斜を示して」おり、「明瞭な断層による切断は認められないが、やや深部にある断層の動きに伴う撓曲である可能性が高い」と結論づけられている（名古屋市防災会議地震災害対策部会 2017）。

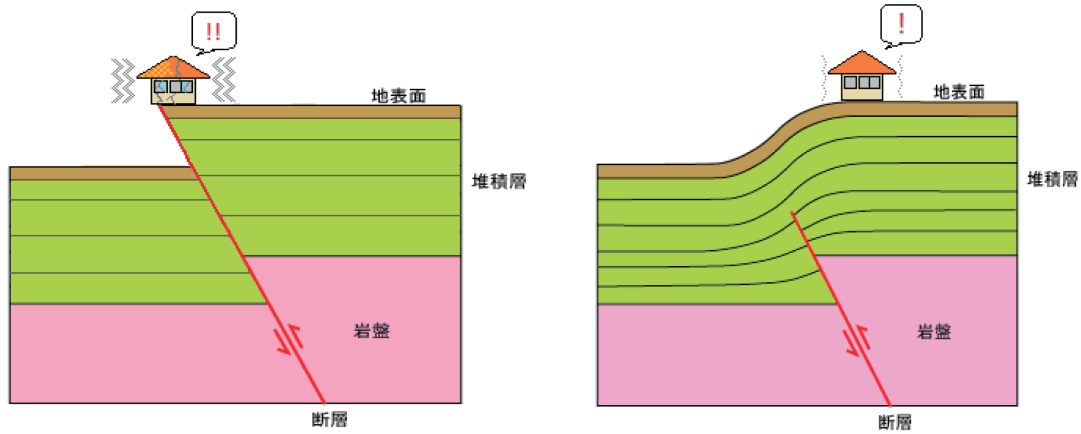
図 5 断層のずれ（左）とたわみ（右）  
（名古屋市防災会議地震災害対策部会 2017 より引用）

こうしたことから、熱田台地西縁部が撓曲（たわみ）によって形成された崖地形である場合、下層の岩盤も変位を受けている可能性が高いが、ゆるやかな変形であるため、調査に大きな影響はないと考えられる。

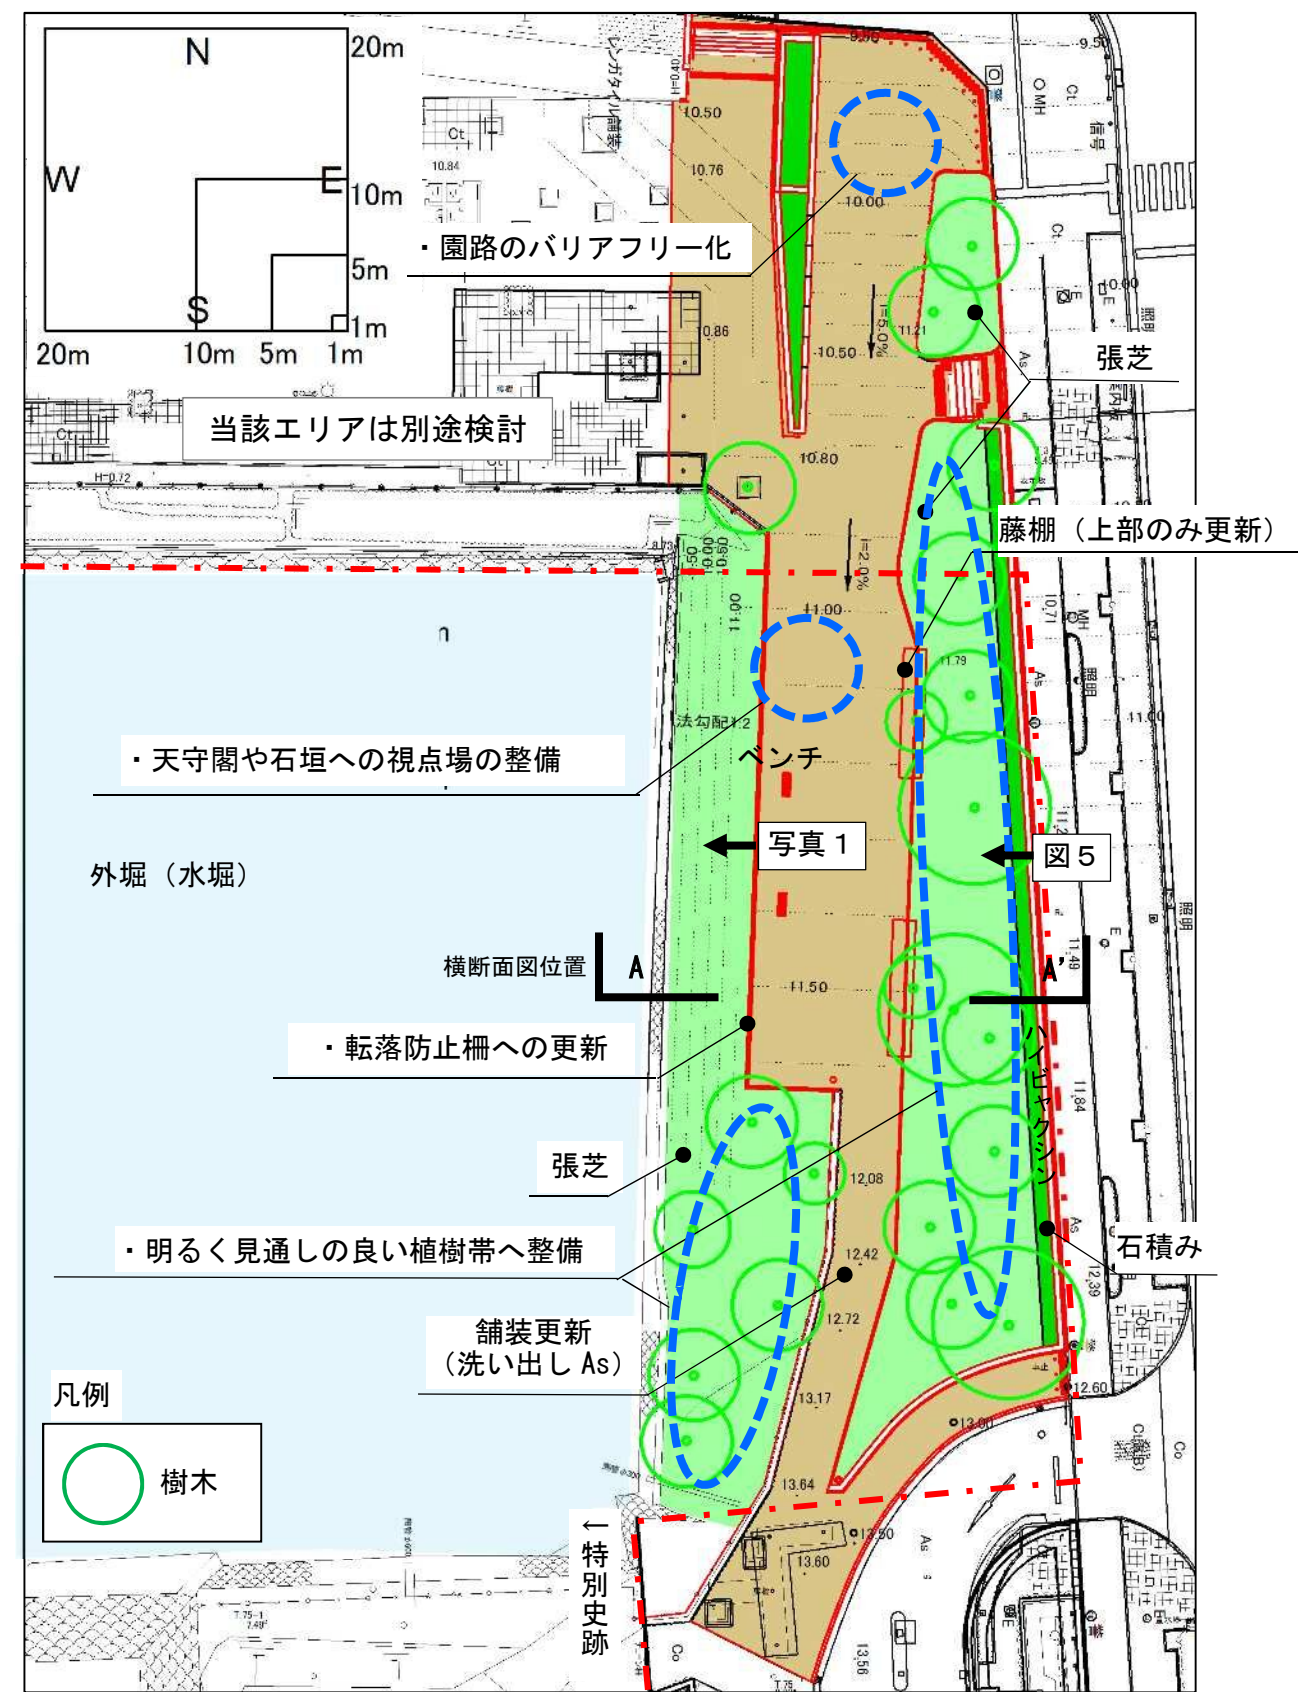
図 2 計画平面図 (縮尺 1/500)

令和7年（2025）1月までに設計内容を固め、令和7年（2025）7月頃に改修工事に着手し、令和8年（2026）3月に工事完了を目指す。

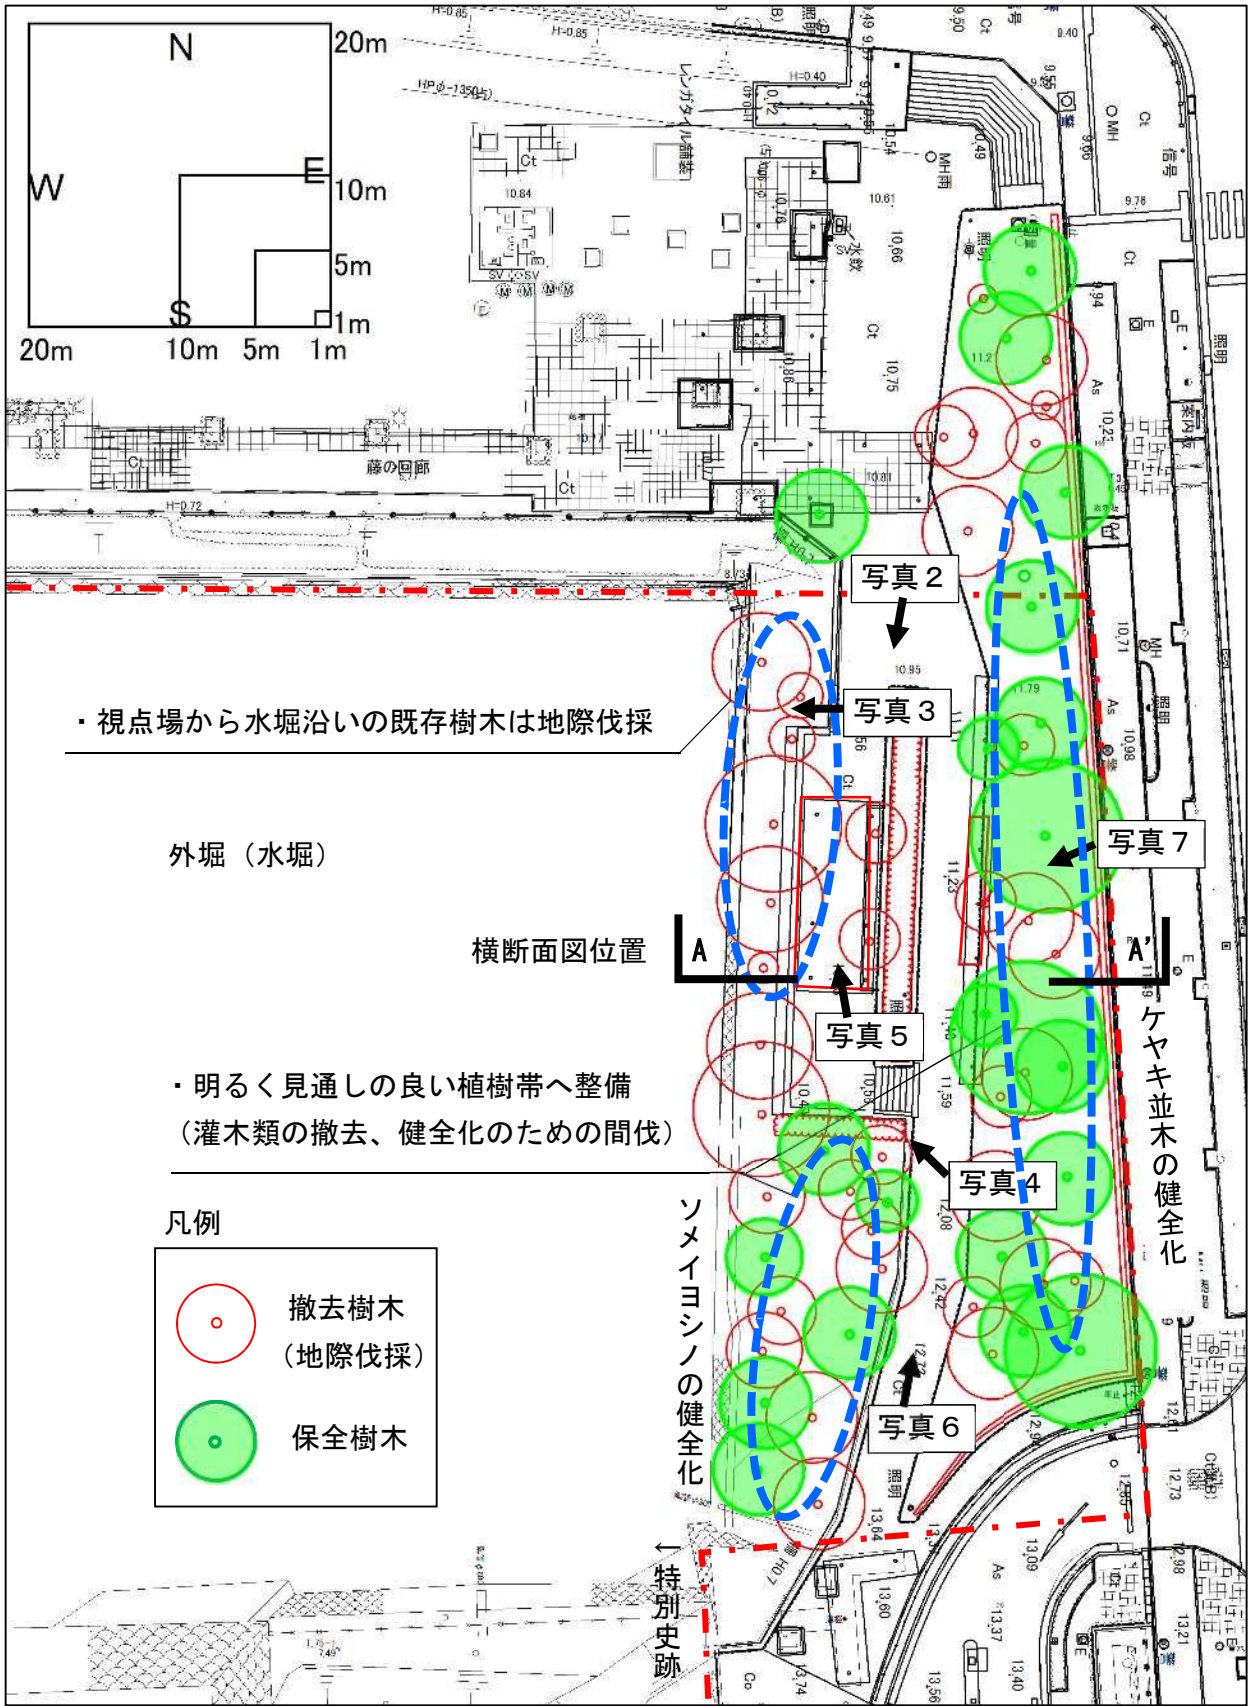
図6 現況・樹木整理計画図 (縮尺 1/500)

(7) 現況・樹木整理計画図

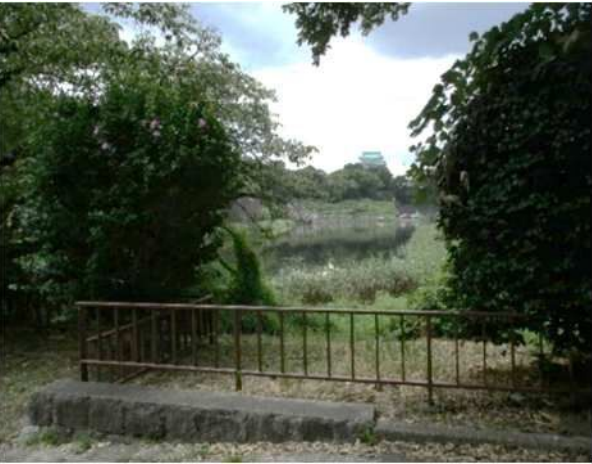
写真8 格子柵（H=800）

外堀沿いには、転落防止を目的とした四ツ目垣及びカラタチの植栽や、立入防止を目的とした格子柵（H=800）が設置されている。

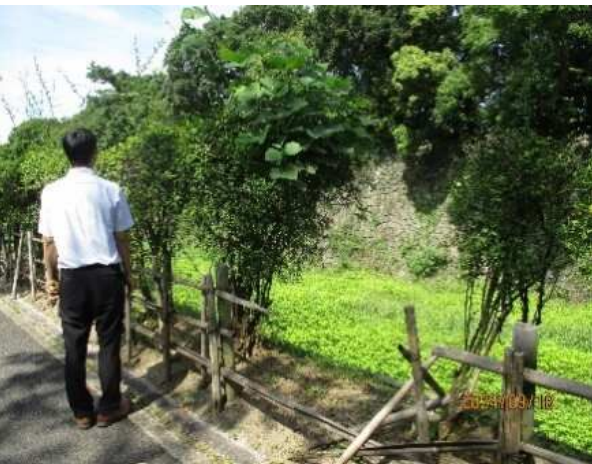
写真10 四ツ目垣+カラタチ

四ツ目垣は転落防止に必要な強度がなく安全上の課題であるほか、天然の竹であり腐朽が早く維持管理上も課題となっている。また、カラタチは立ち枯れが多く見られ、徒長による石垣や外堀等の眺望の支障となり、景観の悪化を生じさせている。

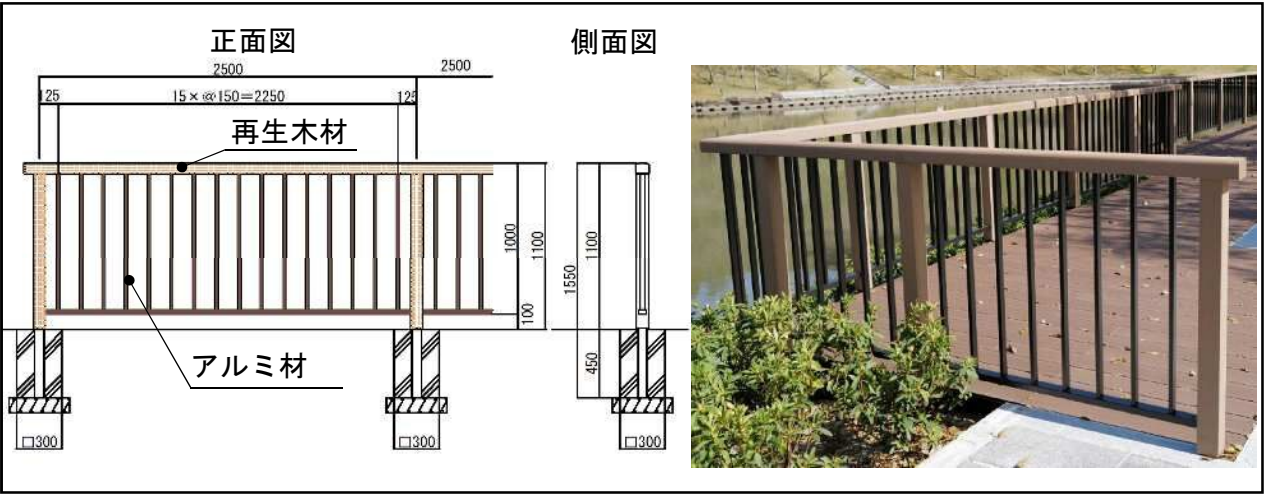
図7 転落防止柵構造図（縮尺1/50）

- ・石垣や外堀等の眺望を阻害しないシンプルな意匠
- ・維持管理面も考慮した金属製の安全な転落防止柵（H=1100）
