特別史跡名古屋城跡全体整備検討会議 庭園部会(第 32 回)

3 議事 南蛮練塀について <資料 1 >

4 報告 余芳実施設計の中間報告について <資料 2 >

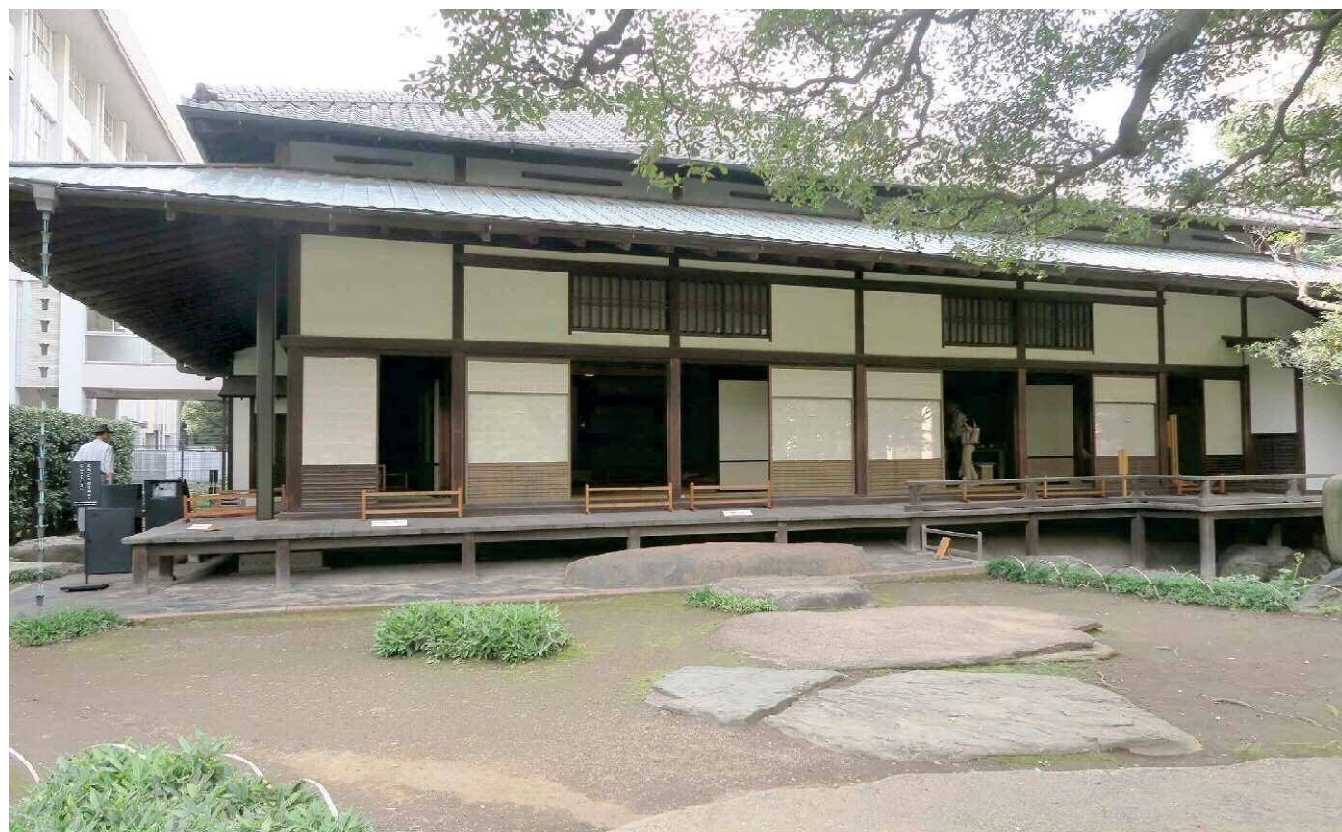
鉄骨補強の一例

岩崎家庭園和館の外観を見る

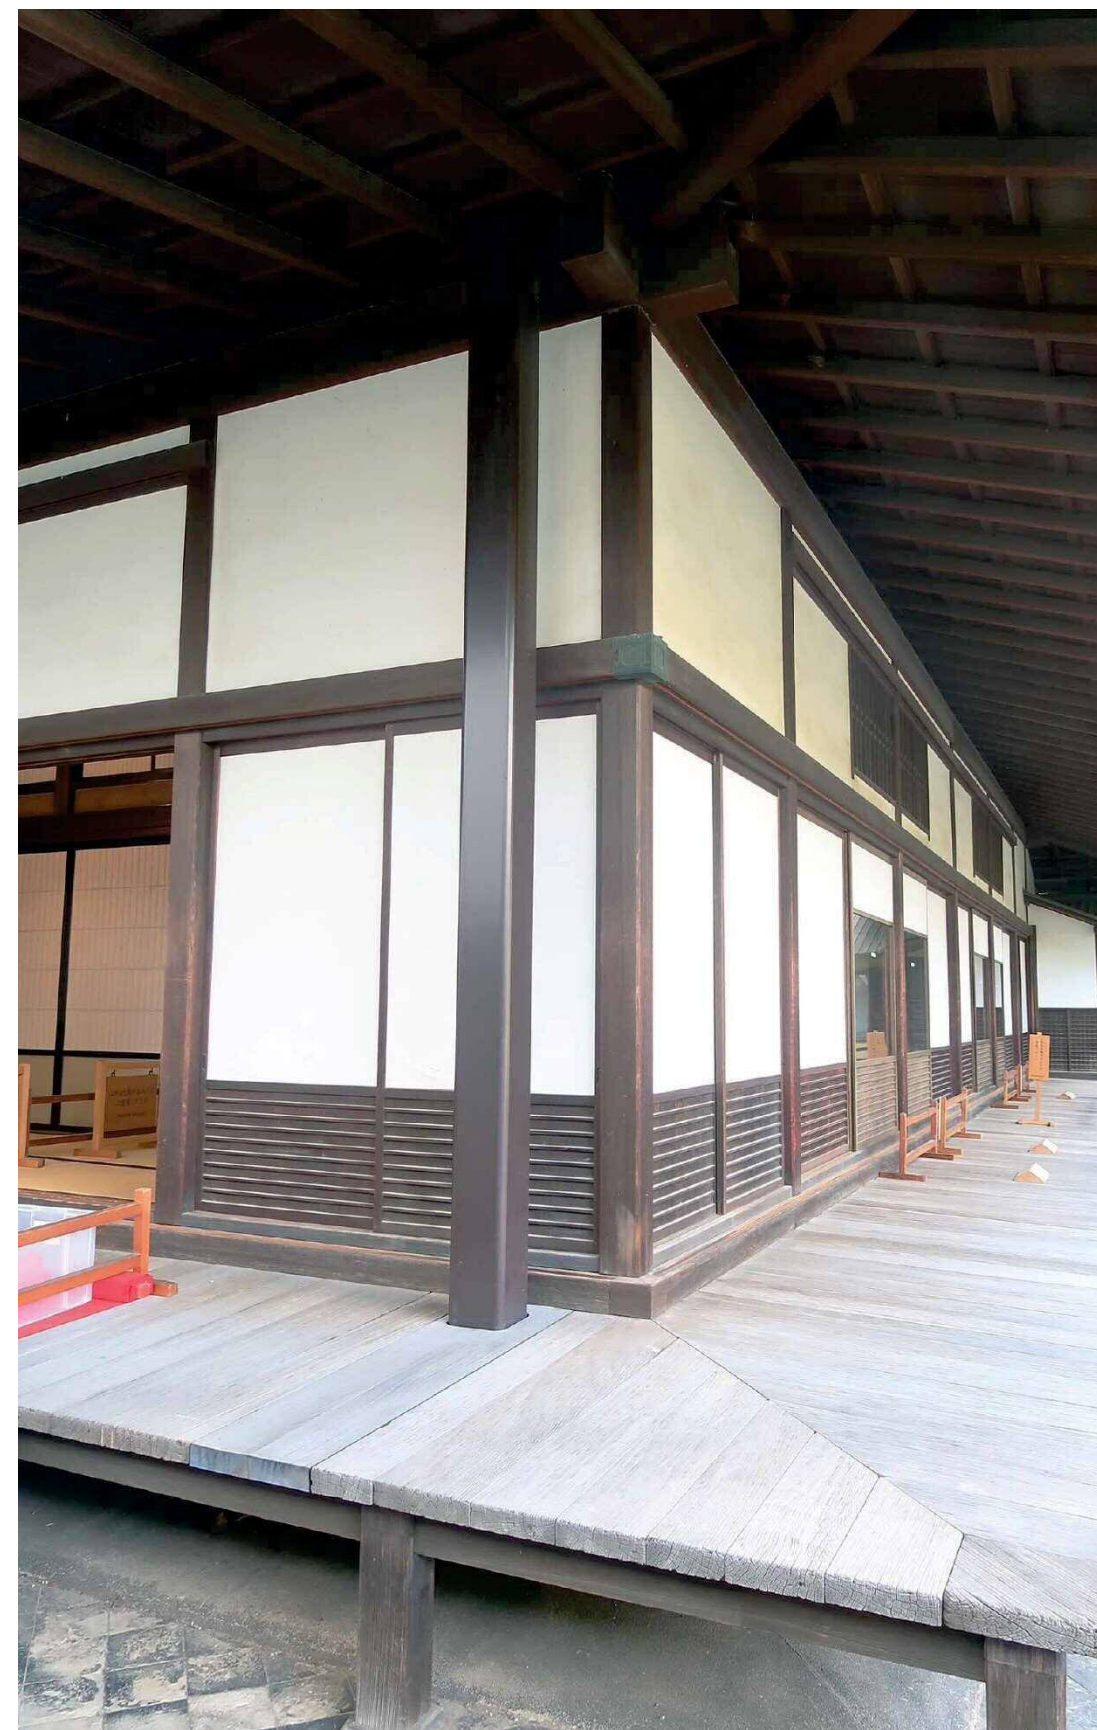
濡縁部分で目立たない色調で鉄骨補強がされている。

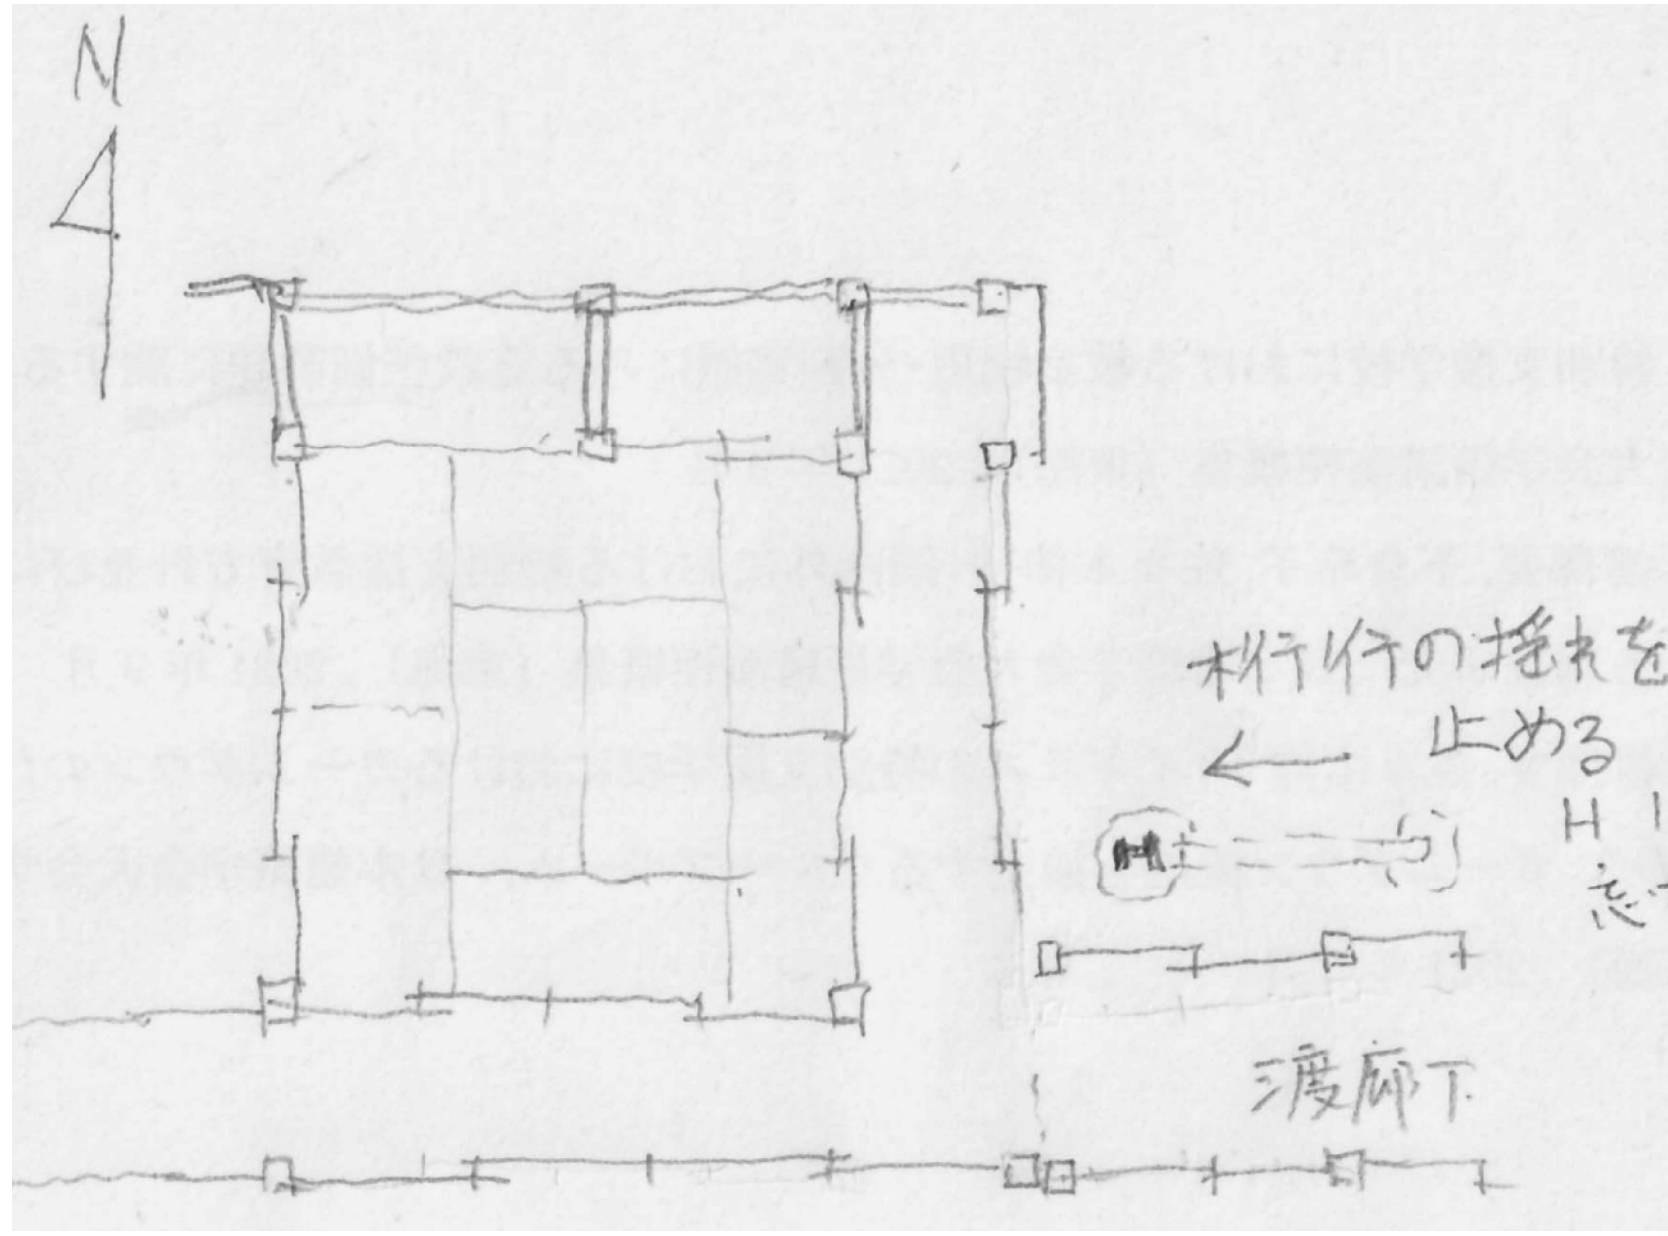
鉄骨補強の一例

旧林家 離座敷 耐震補強
