特別史跡名古屋城跡全体整備検討会議 石垣・埋蔵文化財部会(第 50 回)

水堀における舟運について（船着場設置にかかるボーリング調査）

○「特別史跡名古屋城跡 本丸搦手馬出周辺石垣修復事業 積直し基本計画（令和4年3月）」の策定において、石垣断面（栗石層安定化対策）について議論を重ねてきたところ。昨年度までの結論として、既往断面に吸出し防止層及びジオテキスタイルを付加する断面で進めることとしてきた。一方、ジオテキスタイルの具体的な仕様等については引き続きの検討事項となっている。

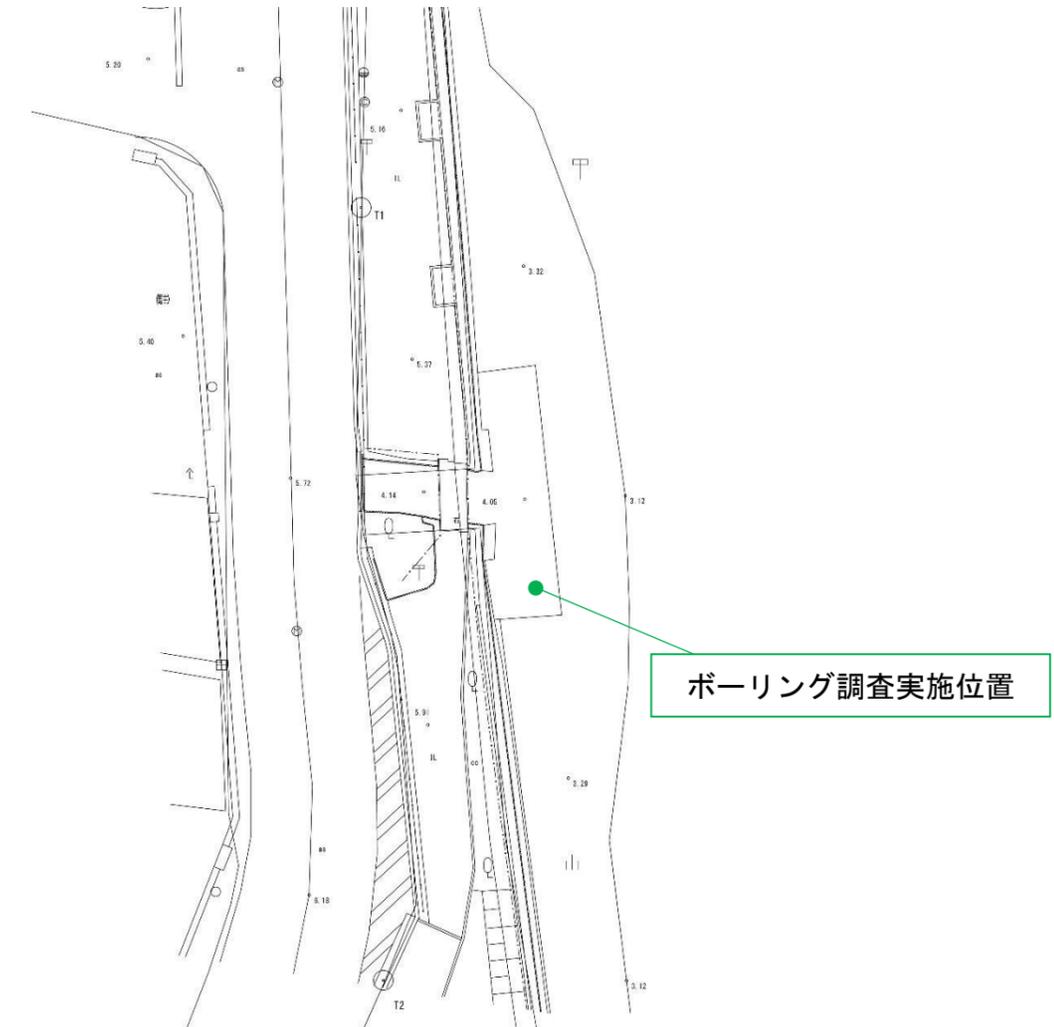
(1) 調査実施場所

船着場設置候補地 (辰之口付近)

(2) 調査概要

ボーリング長	20m
孔径	66～86mm (最大掘削孔径：127mm) ※地盤状況によっては、最大掘削孔径の範囲内において、掘削孔の崩壊防止等のためにケーシングパイプを使用する。
主な内容	標準貫入試験、土質試料採取

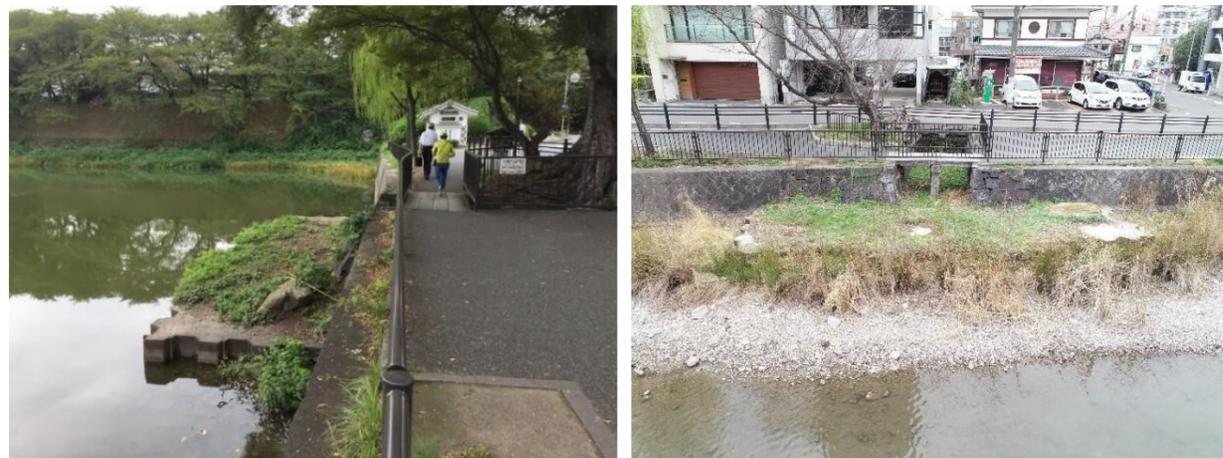
平成 10 (1998) 年度に実施された外掘護岸改修工事の際に設置された (幅 12.5m×奥行き 2.5m)。鋼矢板 (長さ：4 m) で囲い、土を埋め戻し、上部にコンクリート (厚さ：10 cm) を打設したもの

項目	内容
実施時期	昭和 60・61 (1985・1986) 年度 及び平成 10 (1998) 年度 (辰之口以南)
実施位置	参考 1-2 … 水堀の現況
工事内容	護岸工、矢板工ほか
辰之口前の人工地盤について	平成 10 (1998) 年度に実施された外堀護岸改修工事の際に設置された (幅 12.5m×奥行き 2.5m)。鋼矢板 (長さ: 4 m) で囲い、土を埋め戻し、上部にコンクリート (厚さ: 10 cm) を打設したものの。

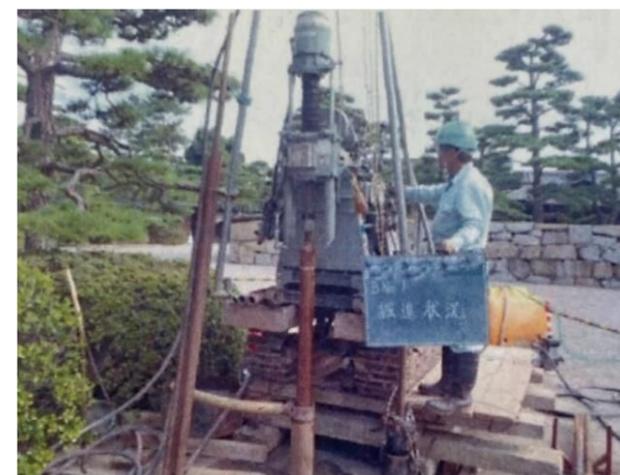
実施例 ボーリング調査状況

※図及び写真はイメージであり、実際に使用する機器とは異なる場合があります。

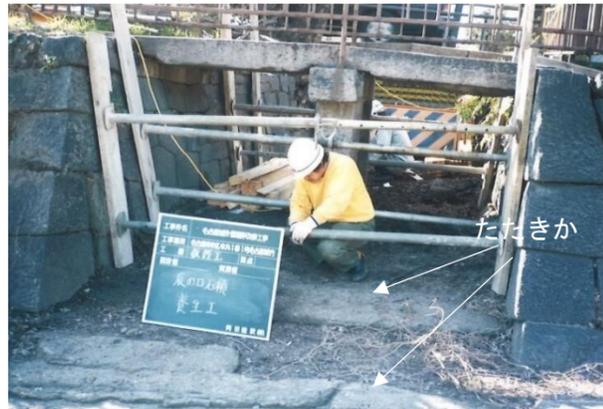
図 6 辰之口底のたたき面(平成 10 年撮影)

底の「南蛮たつき」については人工地盤が設置され確認できないが、当時の施工写真にはたたきのような面が確認できる(図 6)。平成 10 年の護岸施工時の資料を確認する限りではこのたたき面の取り壊しを行っていないことから、人工地盤下にたたき面が残されている可能性がある。

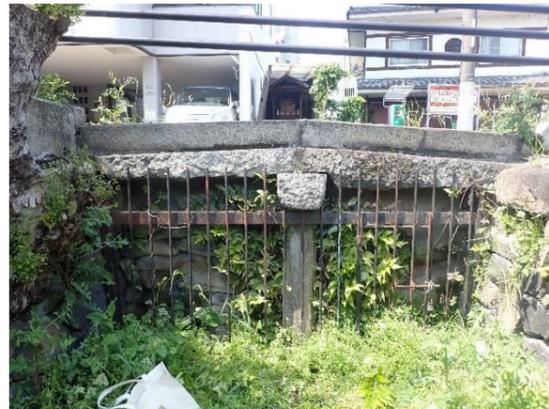
図 7 辰之口の石橋(西側)

その他の構造物として、辰之口の水路を渡る石橋がある。石橋は、『尾張名所図会』、『金城温古録』に描かれているように(図 4、5)、外堀から数 m 西方にあった。描かれた石橋の構造は、長方形の石材を並べ、支柱で支えたもので、現在も類似した構造の石橋が 2 基確認できる(図 7、11)。ただし、東側の石橋はドリルによる穿孔痕が残るため、近・現代に設置された可能性がある。

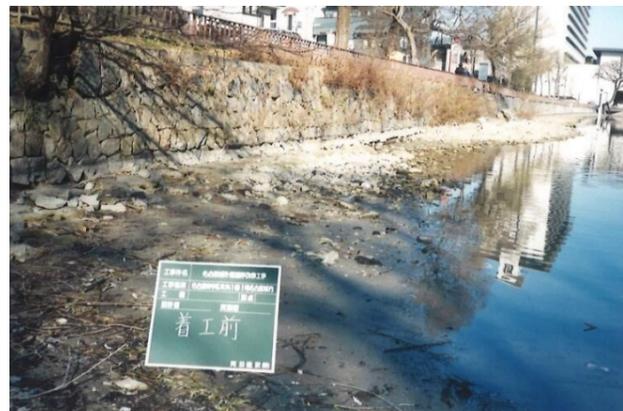
図 8 辰之口南側の石垣(平成 10 年撮影)

平成 10 年度に実施された辰之口南側の護岸工事以前、同地点には石垣が存在した(図 8)。石垣の築石は方形が大半で、積み方は布積みに近い。その大半は平成 10 年の護岸工事の際に破壊されたが、辰之口南側より 2.2m の範囲で一部が残存する(図 9、図 11)。これらの設置時期については、詳細な時期は不明である。

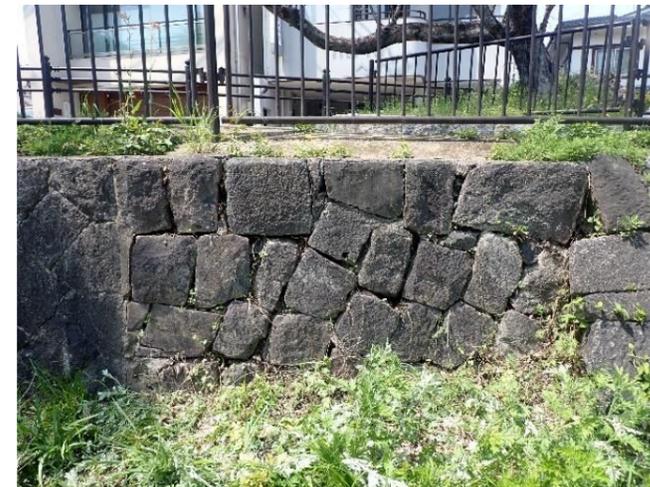
図 9 現存する辰之口南側の石垣

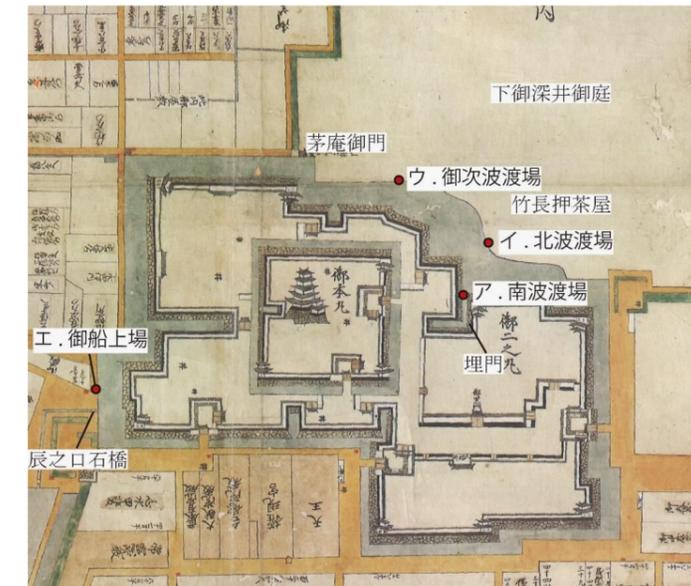
図 11 舟運施設位置図(『尾府名古屋図』(名古屋市蓬左文庫蔵)に一部加筆)

文献史料等に記された舟運に関する施設を下記に示した(図 11)。出典はことわりのない限り『金城温古録』。

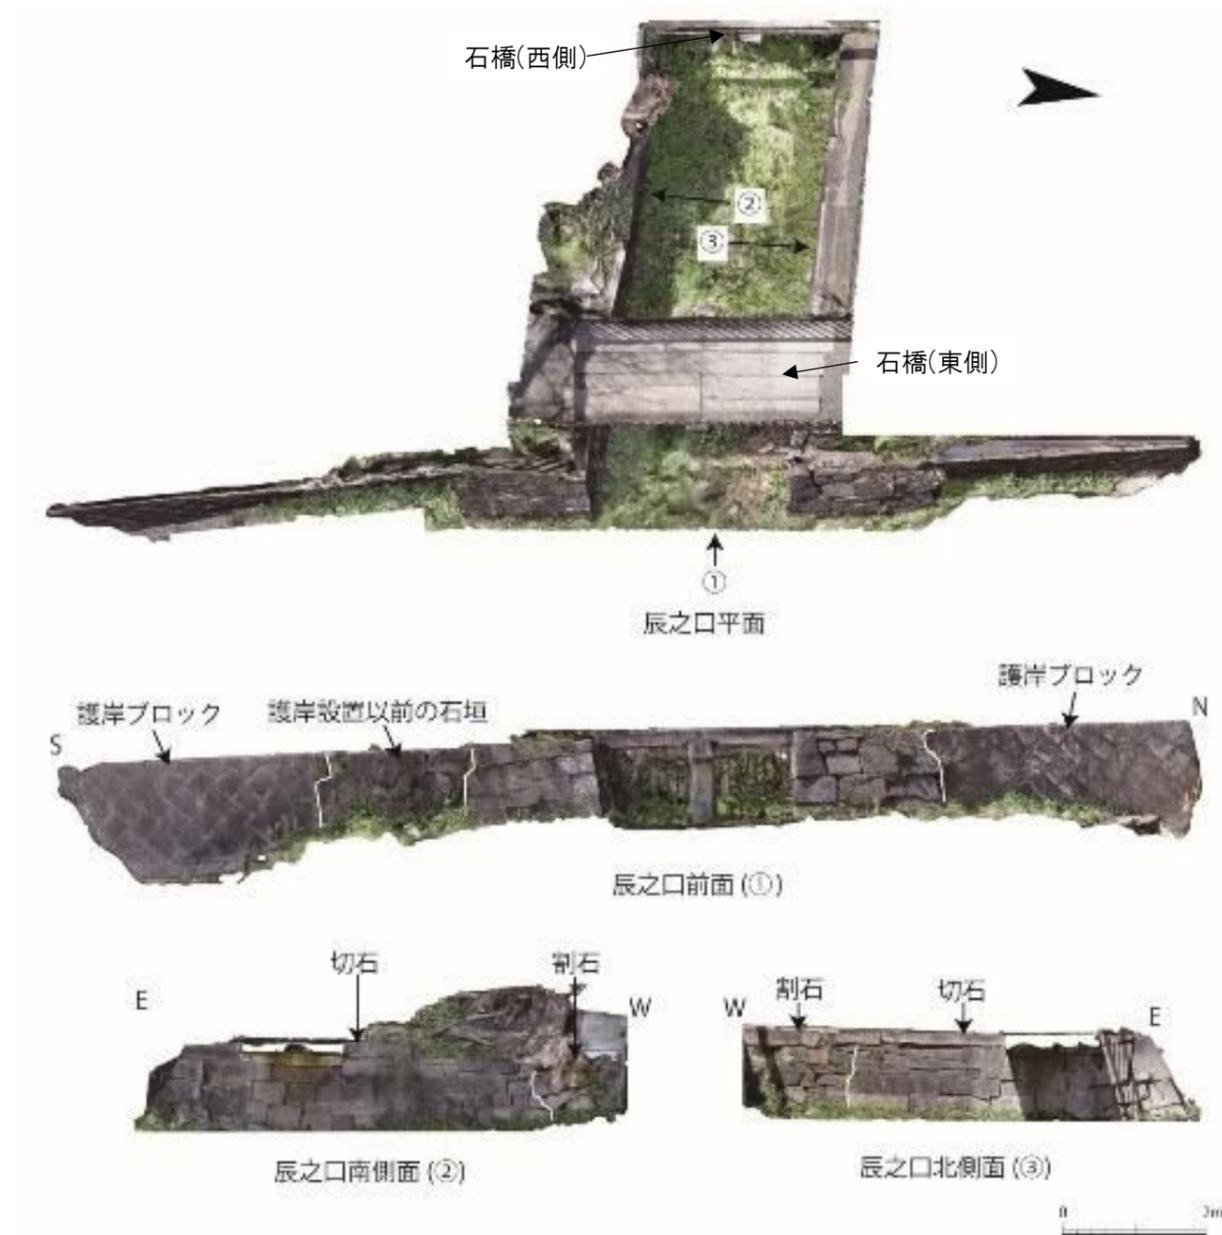
図 13 辰之口現況図

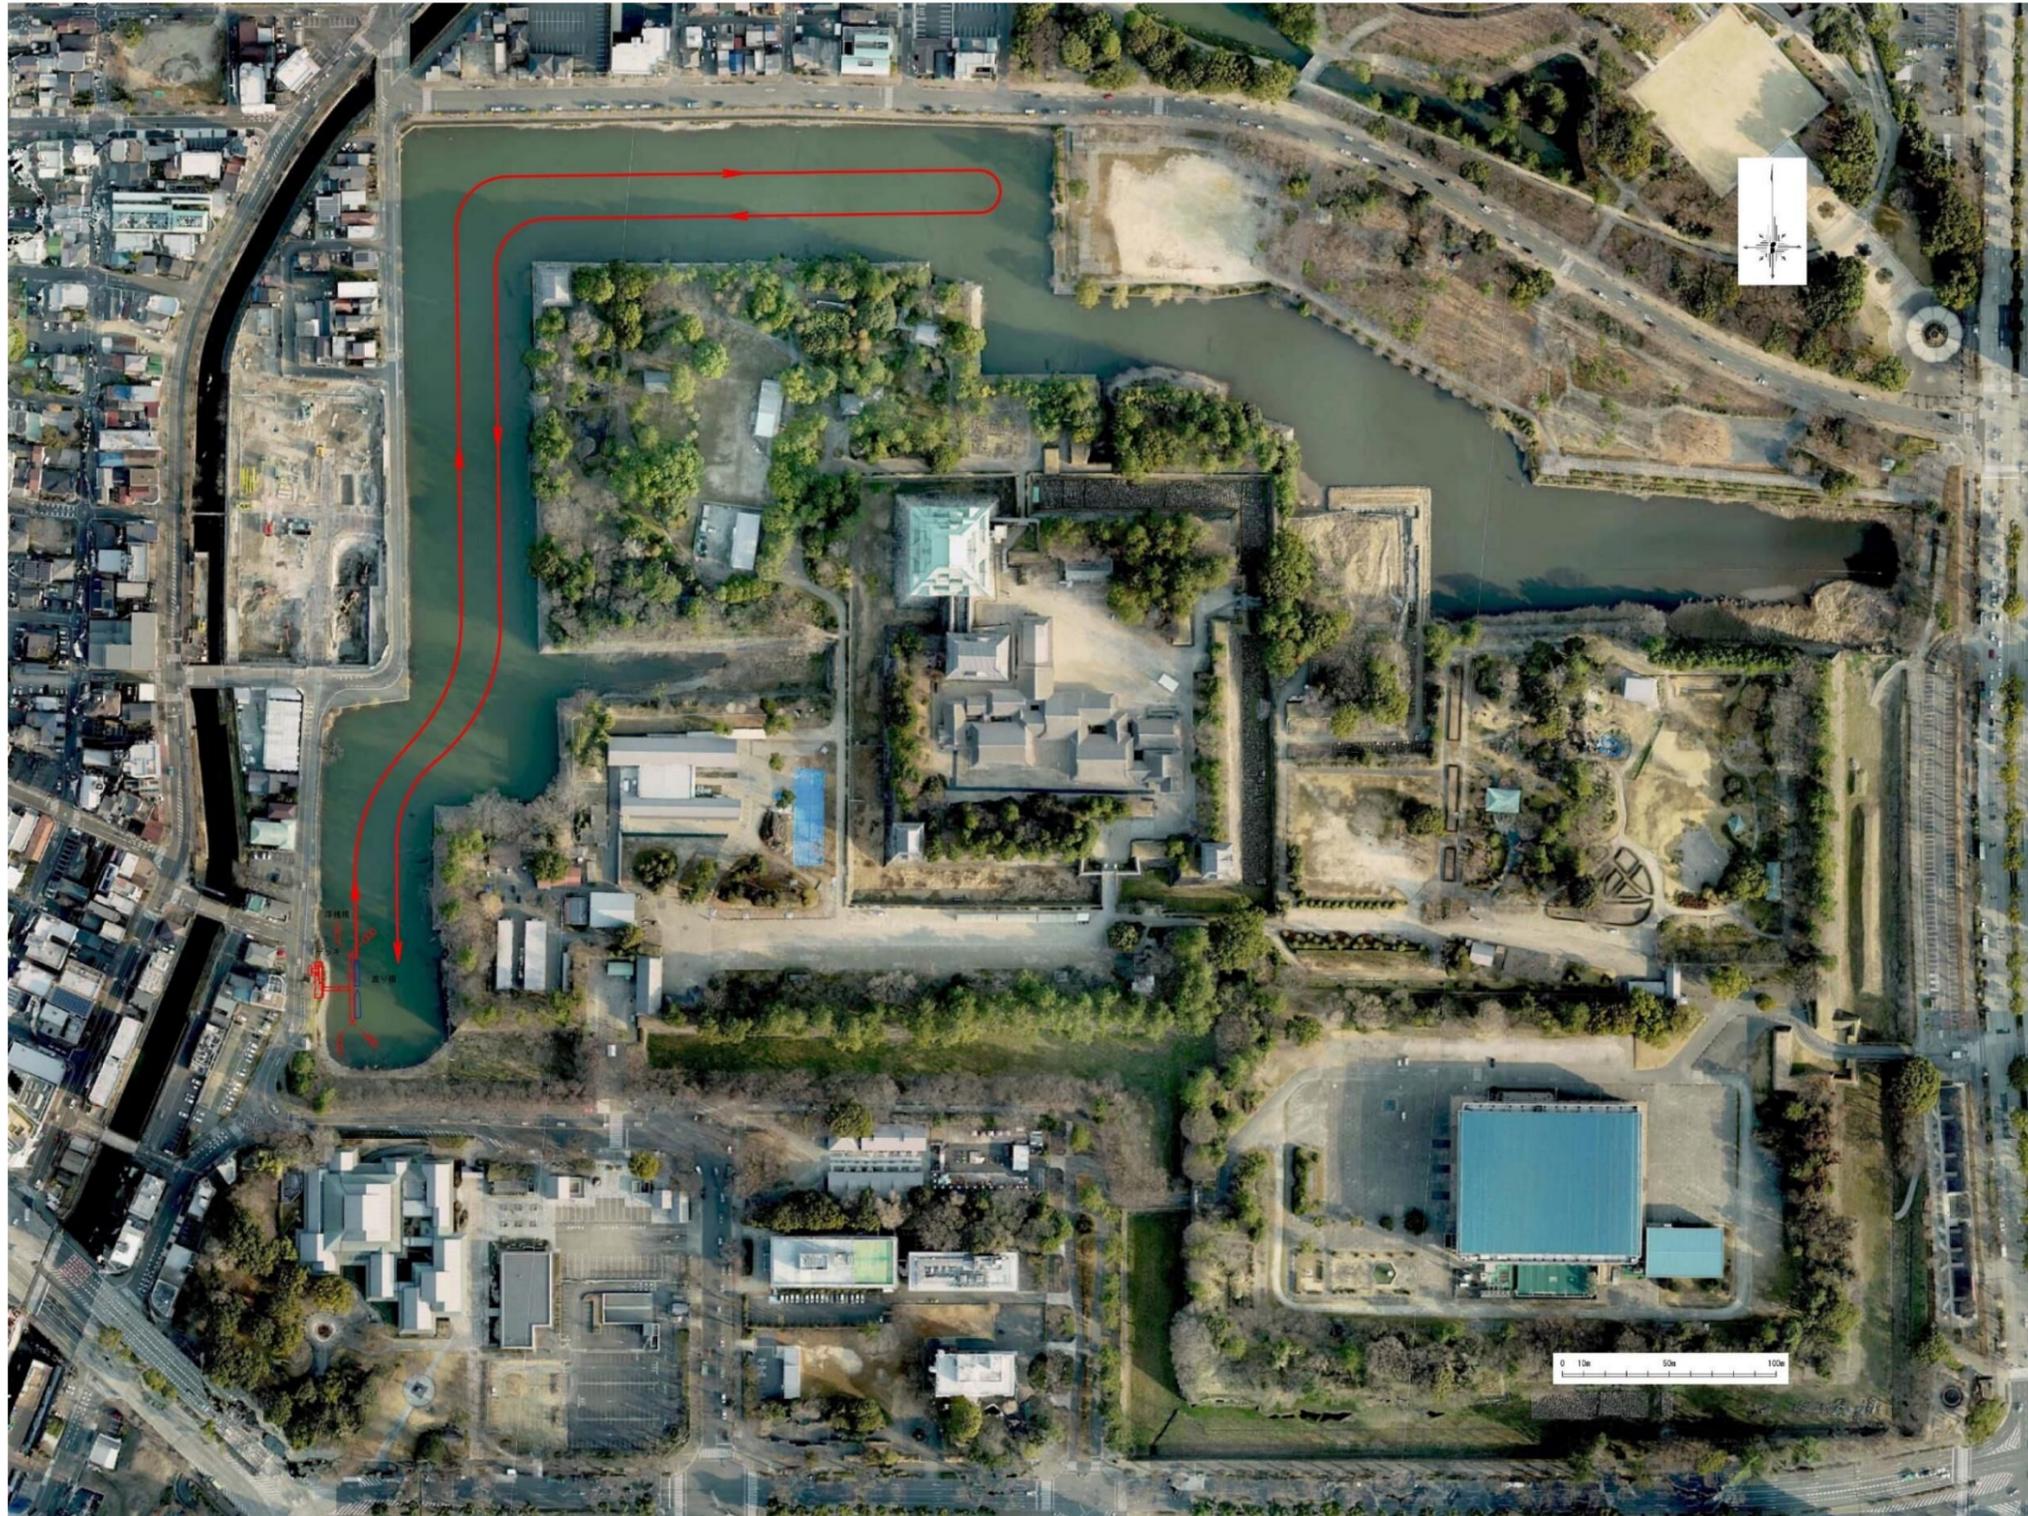
運航経路図（案）

当面は水堀の南西側エリアから北側エリアにかけて巡回するルートを想定。将来的には、南波渡場の遺構を活用した舟運についても検討。

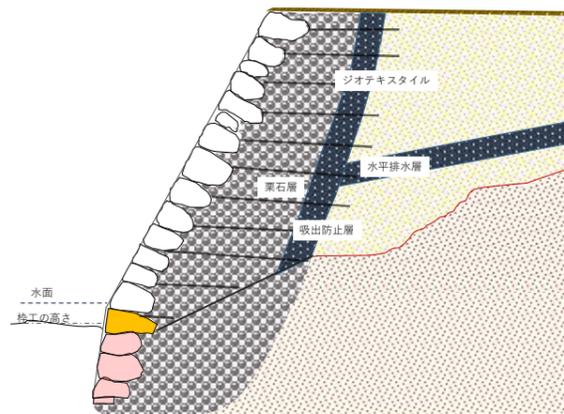
【栗石層安定化対策（吸出防止層+ジオテキ）】

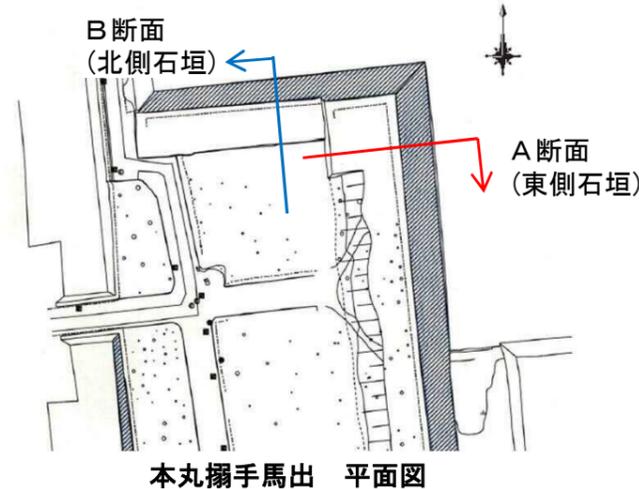
A断面 (東側石垣)

B断面 (北側石垣)

- A断面 (東側石垣) を基本断面として検討を行う。
- B断面 (北側石垣) はA断面の検討結果を踏まえて同一条件で検証を行う。
 - ・A断面 (東側石垣) 解体前の変状が最も大きい断面。B断面に比べ高く、条件が厳しい。
 - ・B断面 (北側石垣) 土質条件等はAとほぼ同等

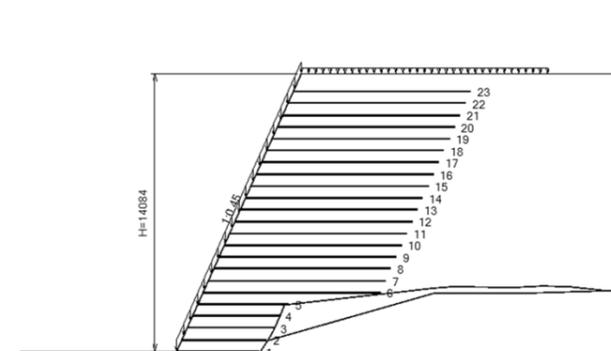
ケースA-1：A断面(東側)
・敷設間隔：0.6m
・敷設長：8.4m

ケース	目的	断面	敷設間隔	敷設長	外的安定性		全体安定性	
					滑動	転倒	常時	地震時
A-1	敷設間隔の検討	A 東側	0.6m	8.4m	○	○	○	○
A-2			1.2m	8.4m	○	○	○	○
B	敷設間隔及び敷設長の検討		1.2m	5.0m	○	○	○	○
C	A断面 (東側) と同条件での評価	B 北側	1.2m	5.0m	○	○	○	○

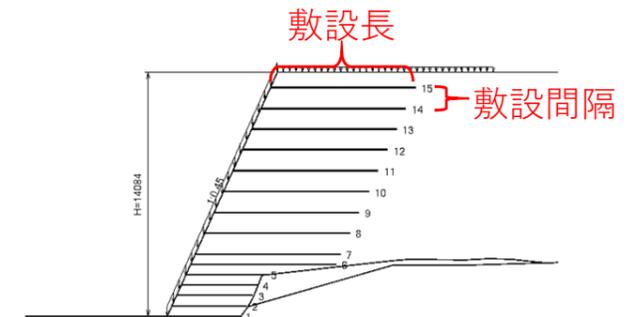
ケースA-2：A断面(東側)
・敷設間隔：1.2m (下部は0.6m)
・敷設長：8.4m

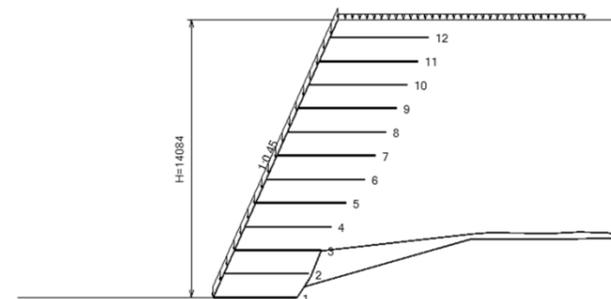
ケースB：A断面(東側)
・敷設間隔：1.2m
・敷設長：5m (裏栗石層内4m + 盛土内1m)

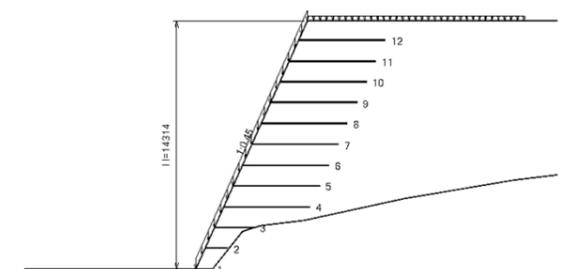
ケースC：B断面(北側)
・敷設間隔：1.2m
・敷設長：5m (裏栗石層内4m + 盛土内1m)

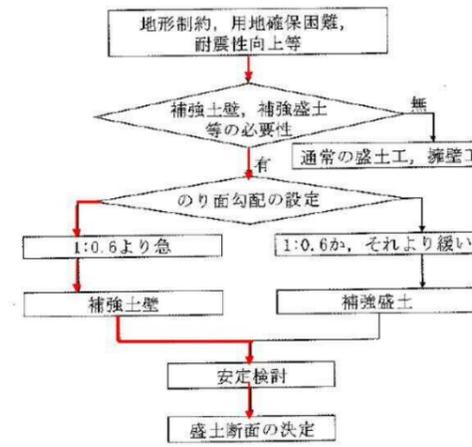
図2-1 補強土工の選定フロー

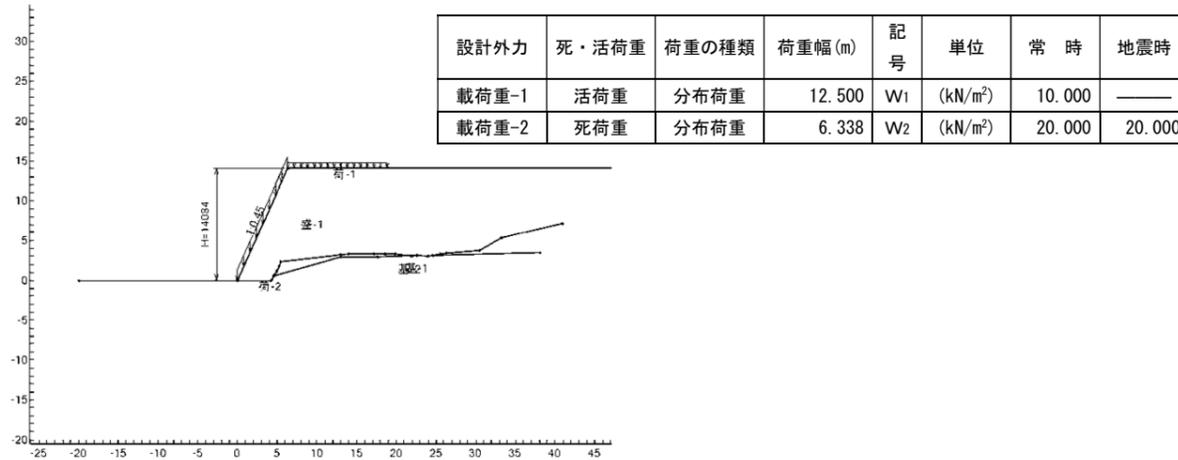
○設計外力およびモデル断面

土層番号	基礎地盤面からの高さ H (m)	層厚 h (m)	土の単位体積重量 γ (kN/m ³)	土の水中単位体積重量 γ' (kN/m ³)	土の粘着力 c (kN/m ²)	ca^* (kN/m ²)	土のせん断抵抗角 ϕ (°)
盛土層-1	14.084	14.084	19.000	19.000	0.00	—	30.0
基礎地盤-1	—	—	18.000	18.000	70.00	—	28.0
基礎地盤-2	—	—	16.000	16.000	43.00	—	42.0

- (1) 内的安定および外的安定の検討に用いる設計水平震度
 $kh = cz \cdot kho = 0.20$
 ここに、kh：設計水平震度
 kho：標準設計水平震度=0.20
 [地盤種別：レベル2地震動II種]
 cz：地域別補正係数=1.00 [地域区分：A]
- (2) 全体安定の検討に用いる設計水平震度
 $kh = cz \cdot kho = 0.20$
 ここに、kh：設計水平震度
 kho：標準設計水平震度=0.20
 [地盤種別：レベル2地震動II種]
 cz：地域別補正係数=1.00 [地域区分：A]

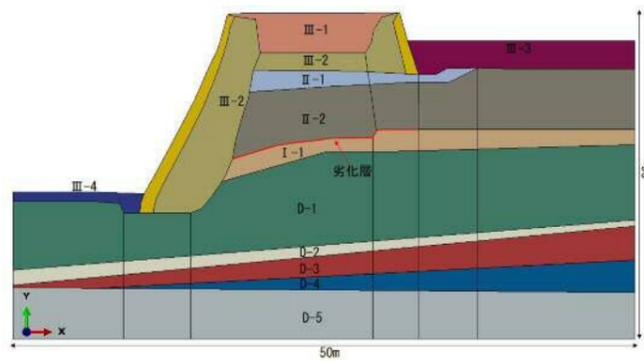
ケース1-1（枠工:なし,ジオテキ:なし）

○モデル断面（静的検討）

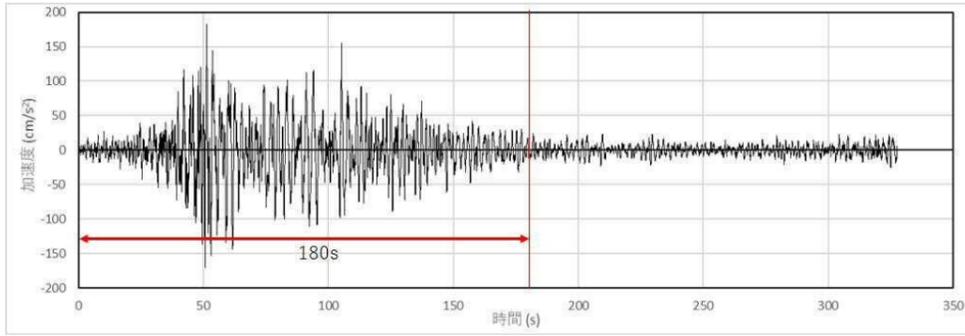
○入力地震動

- 地震動は、震度V～VIに相当する地震動である想定新東海波を用いる。
- 解析モデルの解放工学的基盤としたD-5層下部境界面における地震波を1次元地震動解析（SHAKE）により作成した。
- 解析時間は、t=180sまでとした。
- 最大加速度 +182cm/s²(t=51.44s) -170cm/s²(t=50.67s)

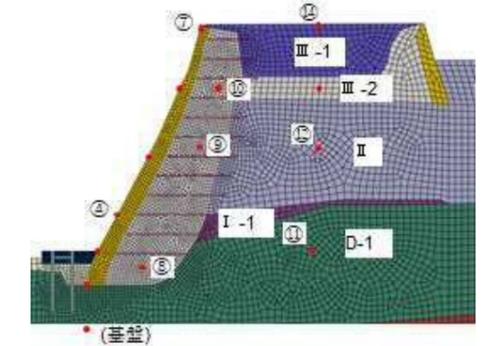
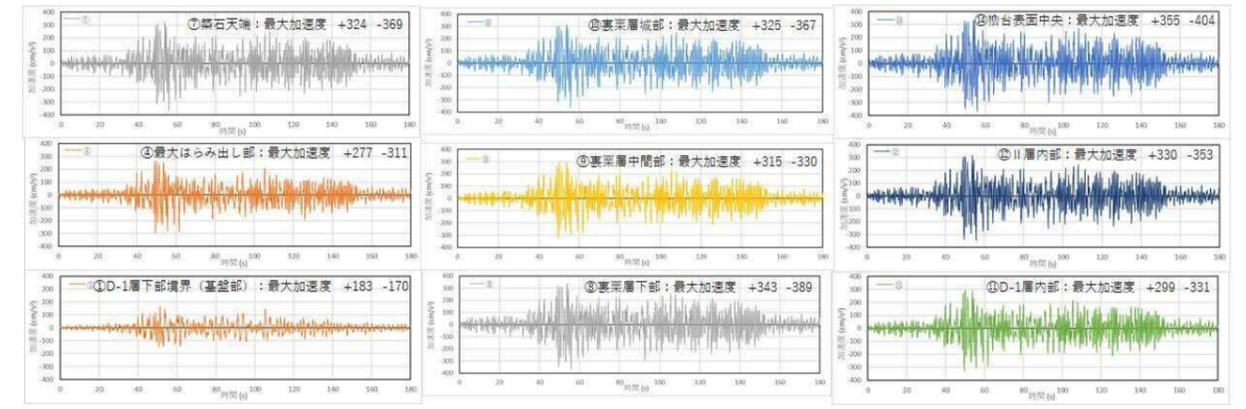
○ケース4-4における加速度分布

- 基盤面で最大加速度183cm/s²に対し、石垣表面および裏栗層で300～370cm/s²、櫓台地表面で400cm/s²となる。

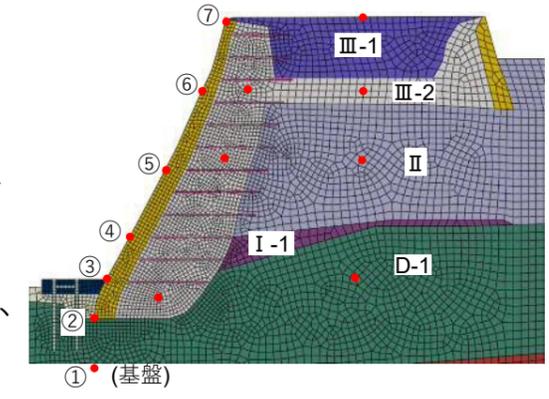
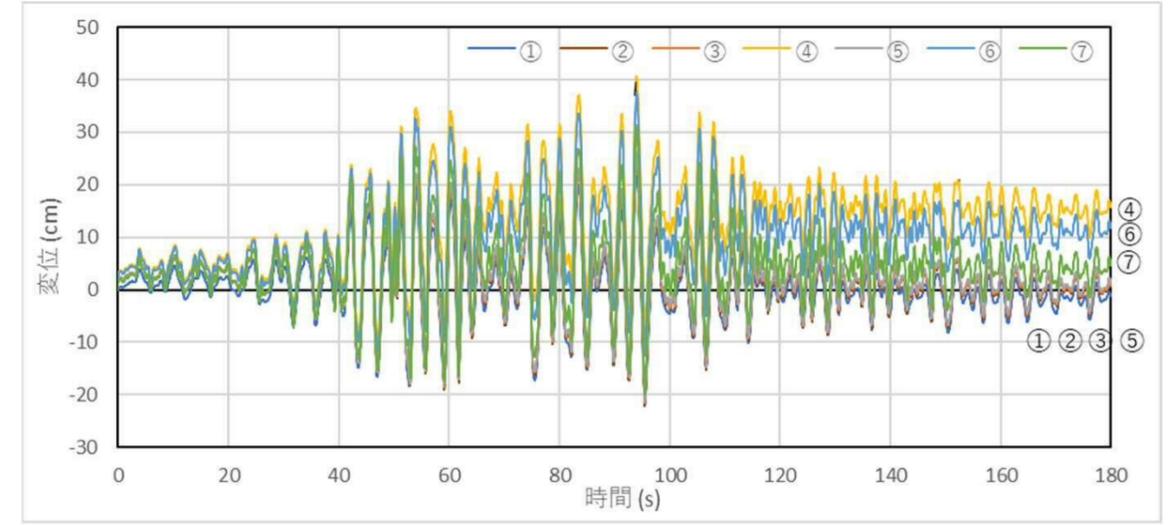
○ケース4-4における水平変位

- はらみ出し最大地点（④）の水平変位は、18cm程度。
- 水平変位はt=40sから増大し、t=120s以降、ほぼ一定。
- 地盤内（①②③⑤）の水平変位は0cm程度で一定。
- 基盤面で最大加速度183cm/s²に対し、石垣表面および裏栗層で300～370cm/s²、櫓台地表面で400cm/s²となる。

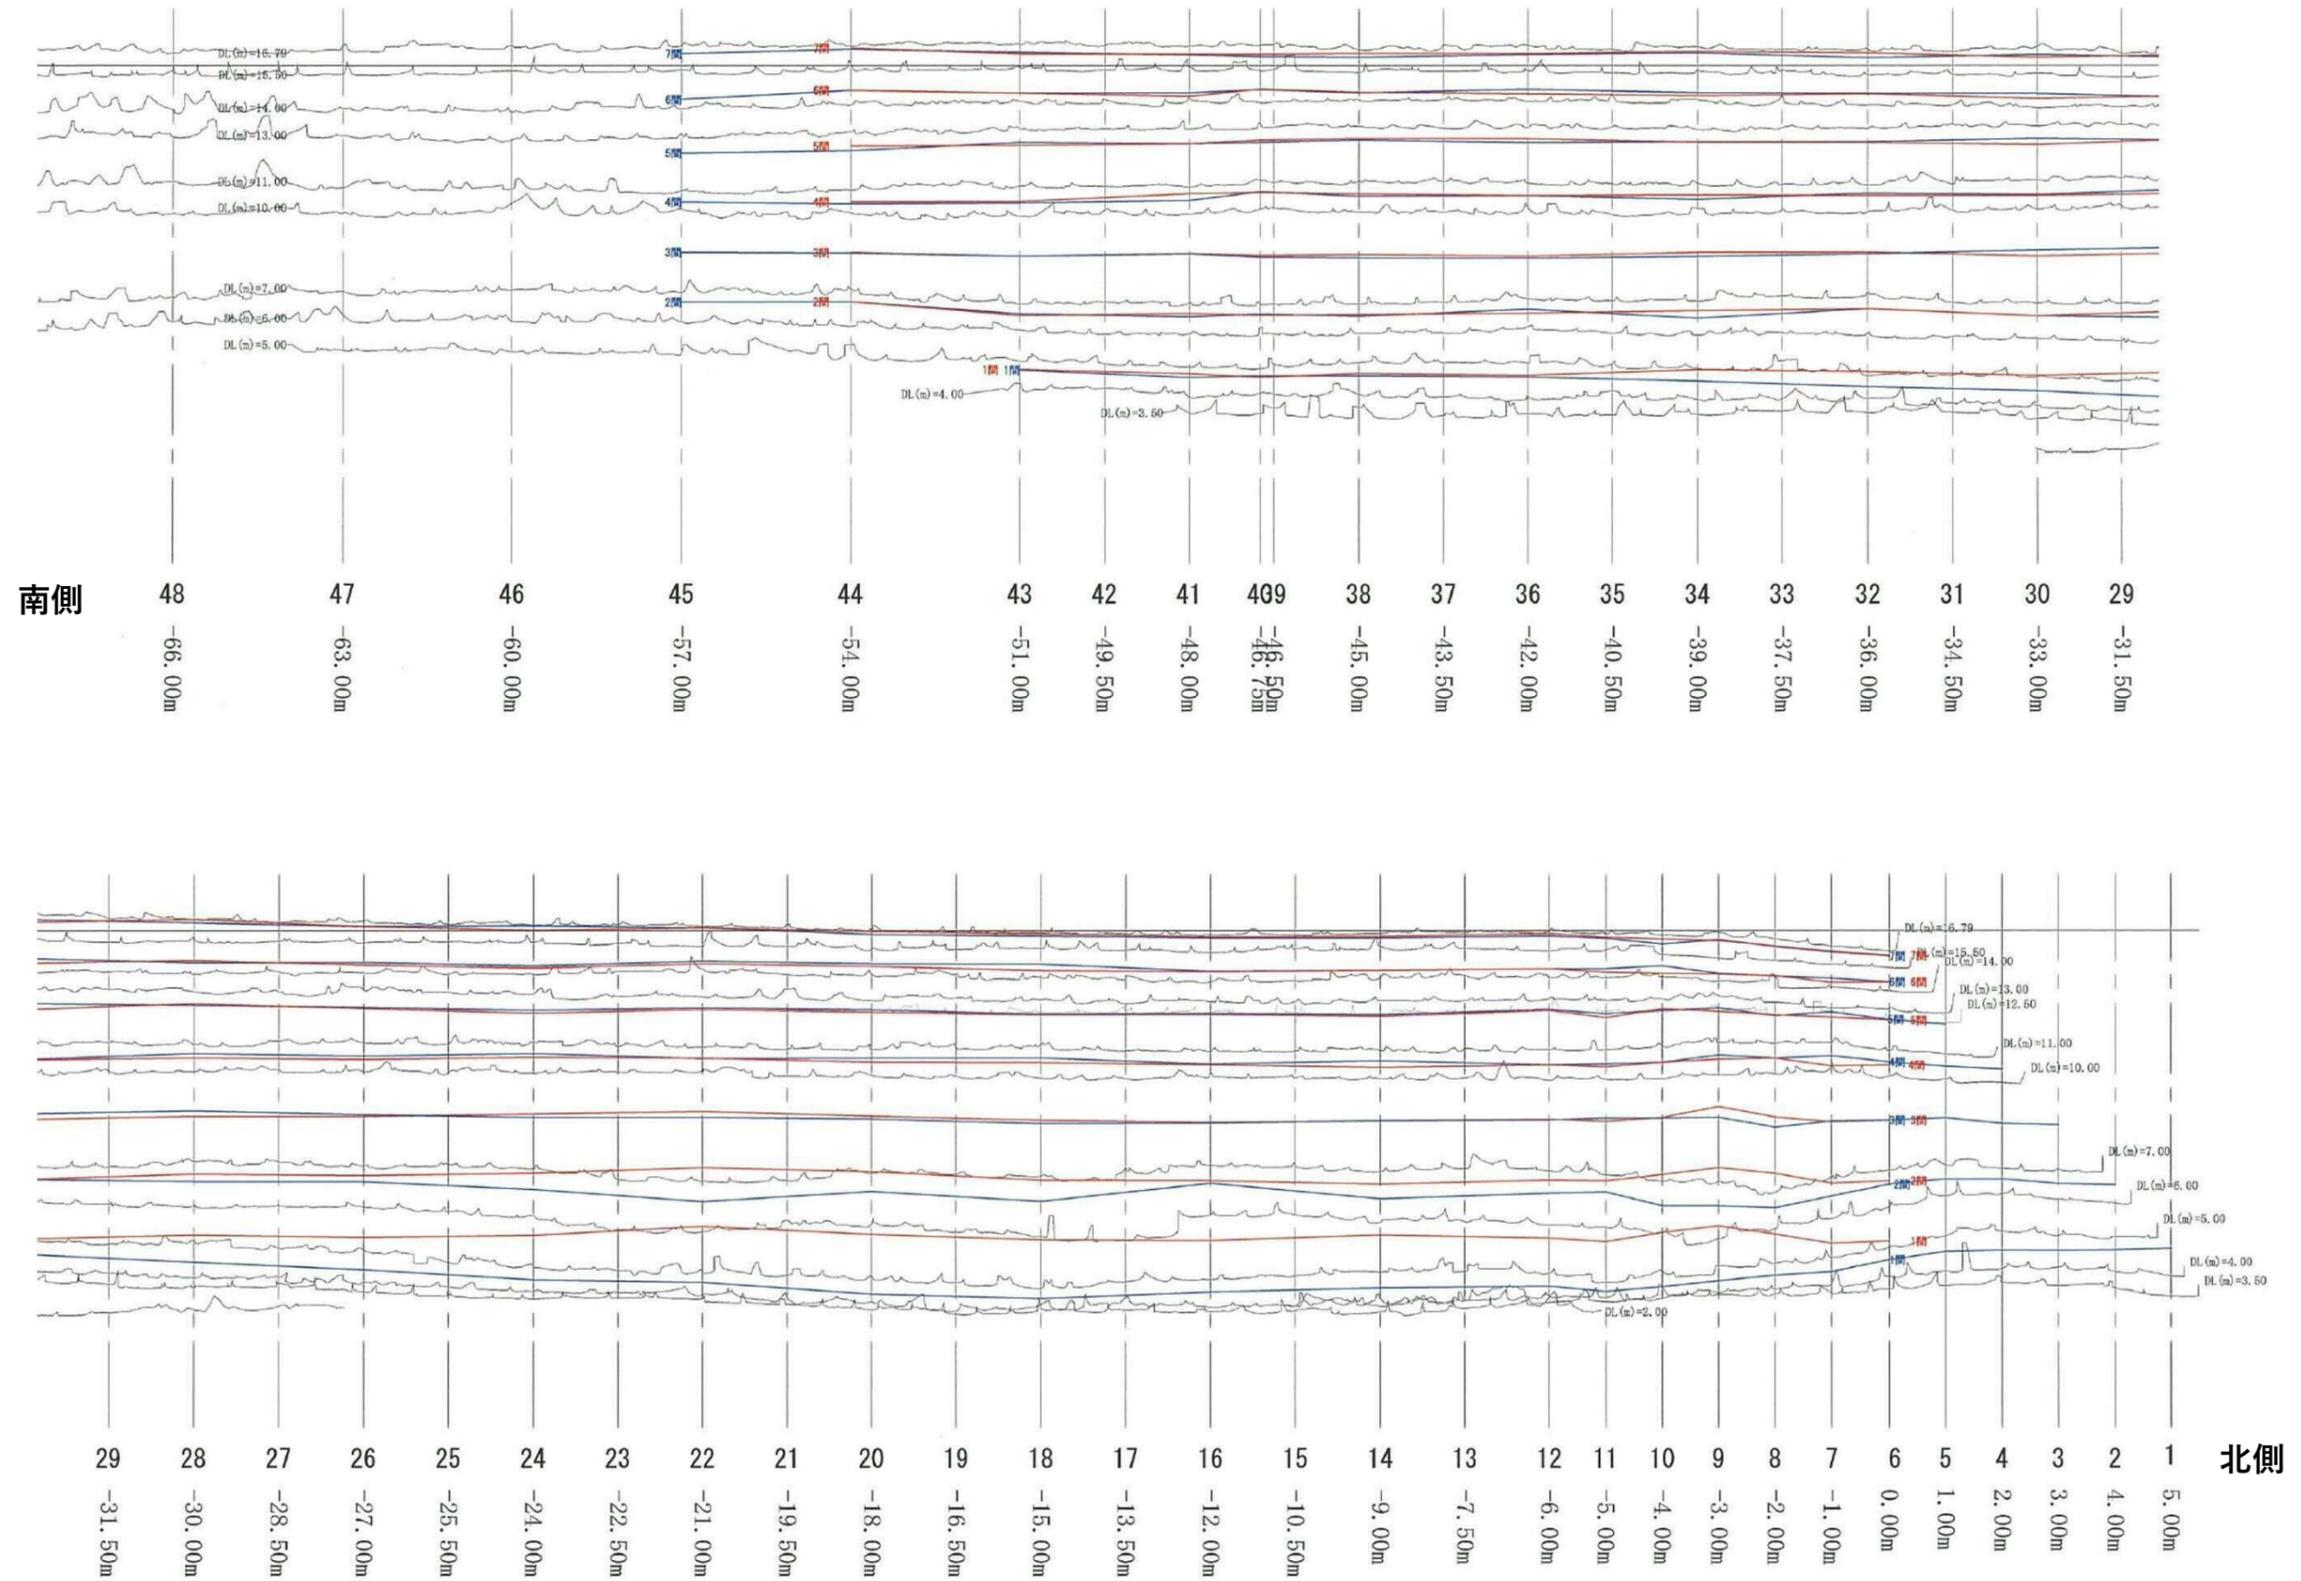
本丸搦手馬出 東面石垣水平断面図 (検討)

- 凡例
- (Blue line) : 現況断面 (石垣撤去前)
 - (Red line) : 復元断面

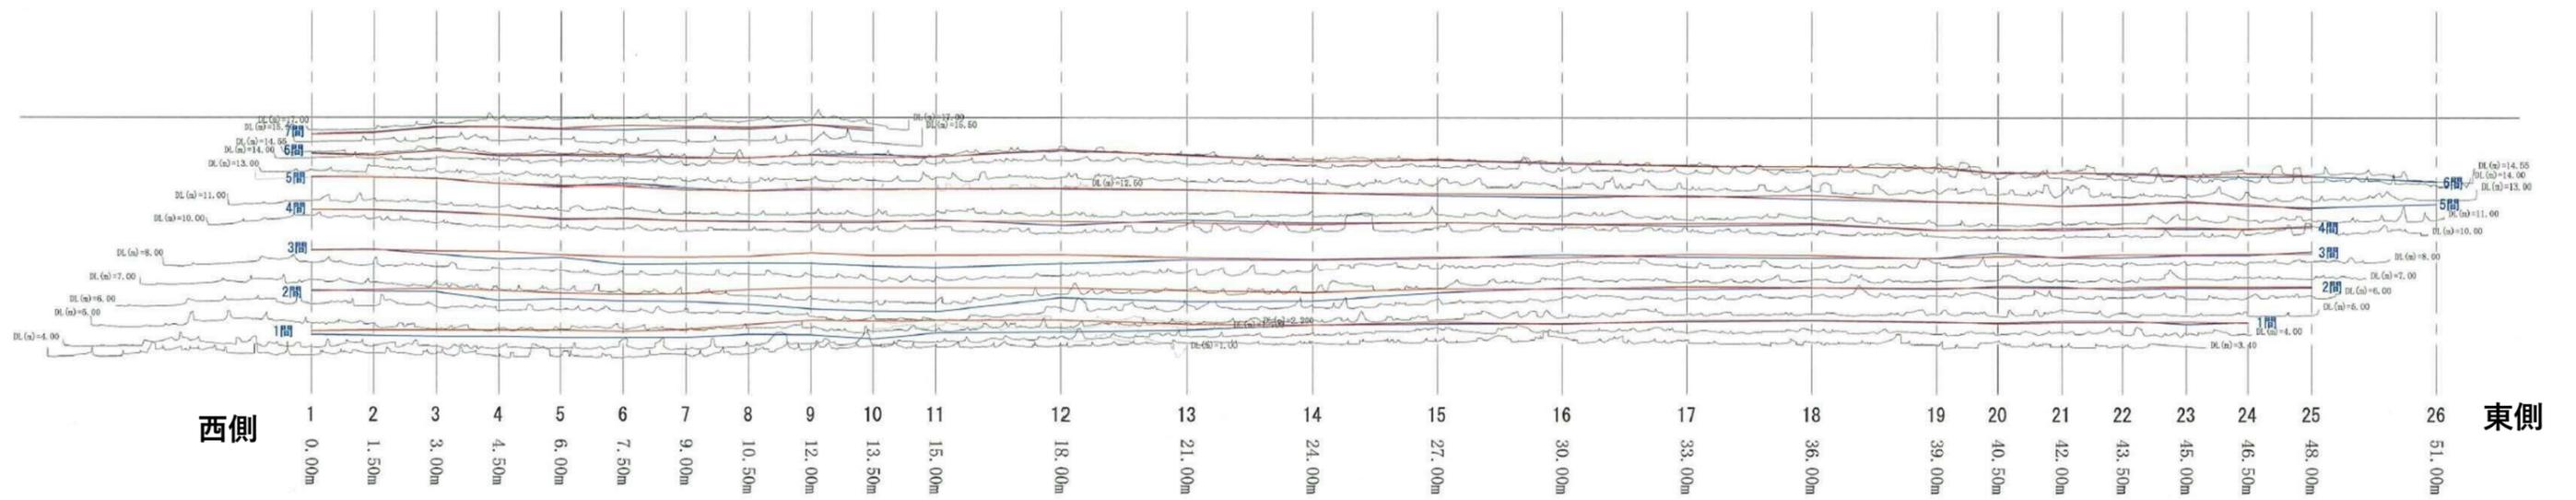
本丸搦手馬出 北面石垣水平断面図 (検討)

- (Blue line) : 現況断面 (石垣撤去前)
- (Red line) : 復元断面

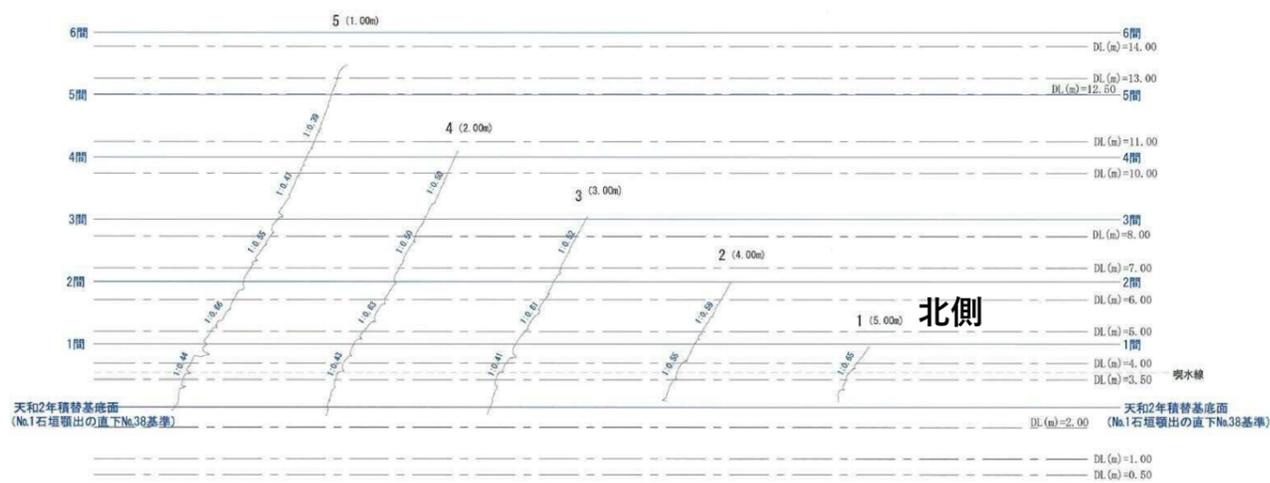
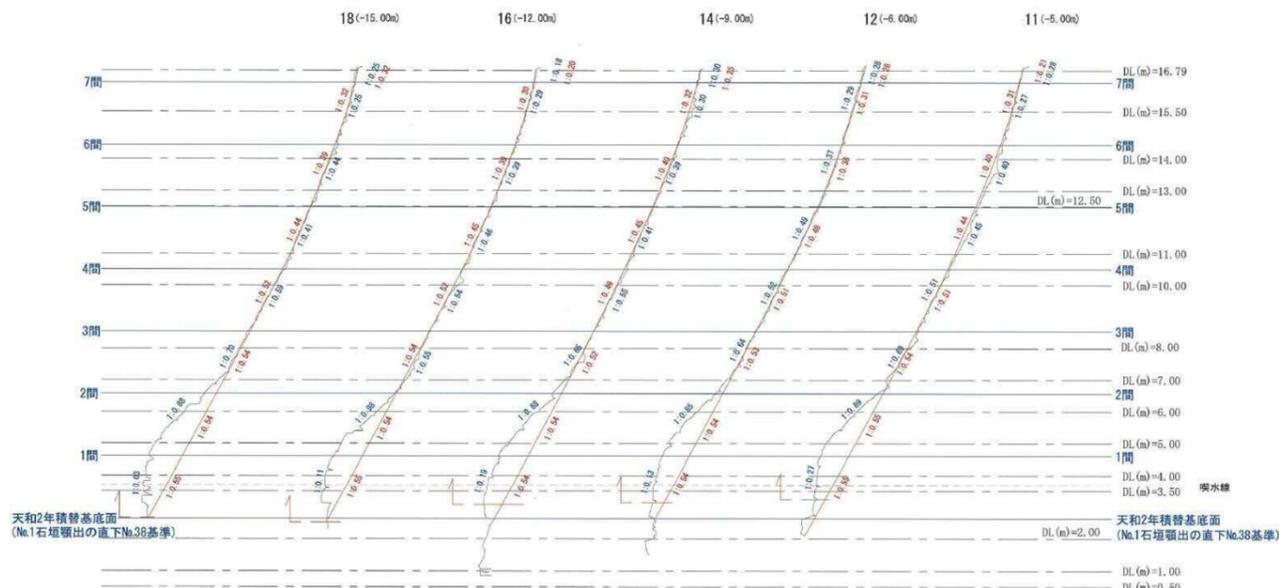
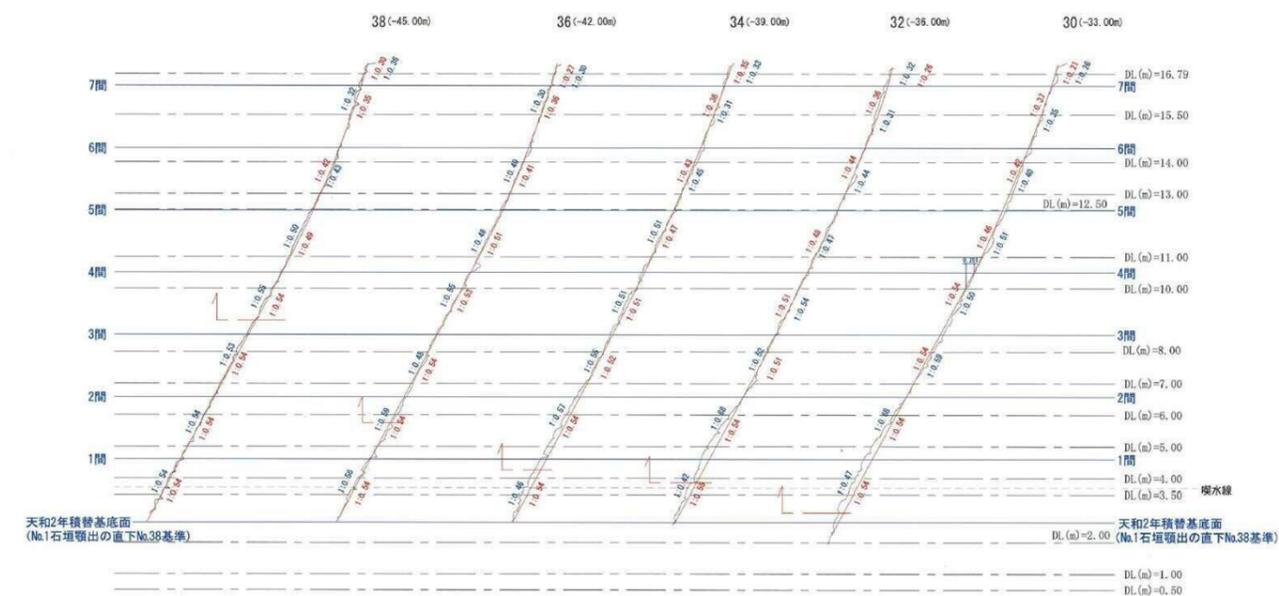
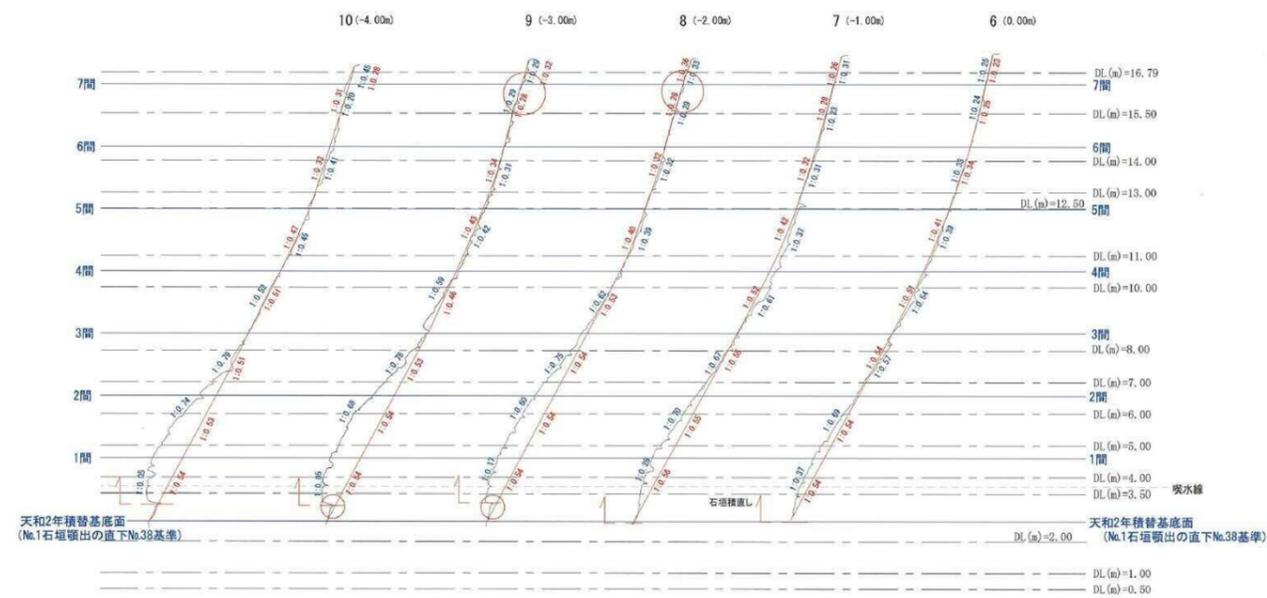
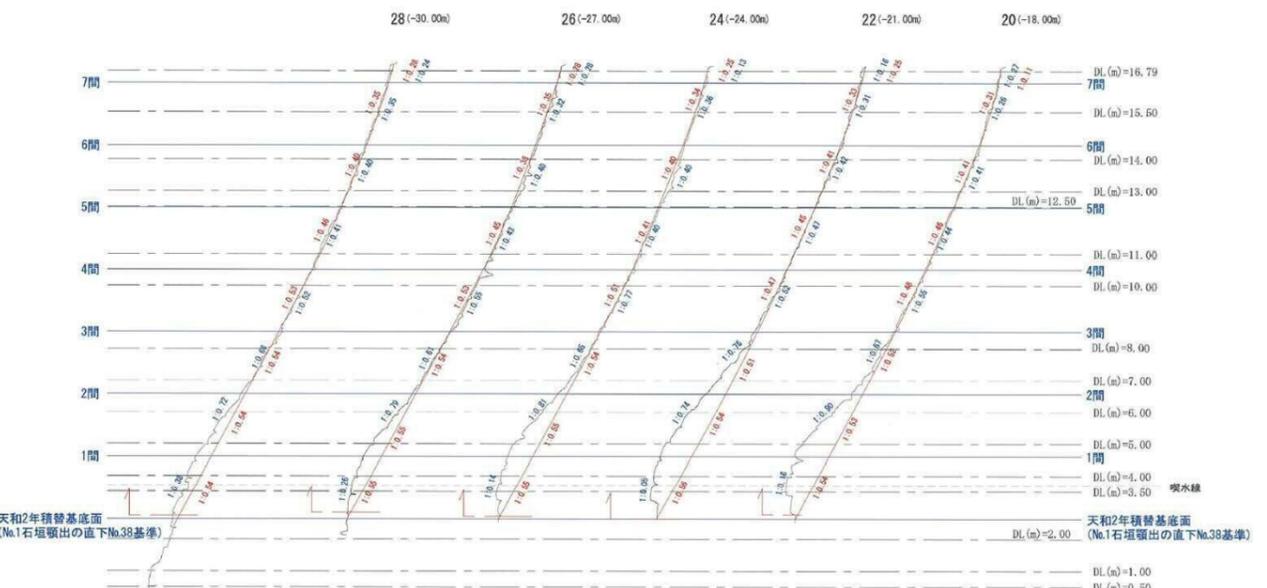
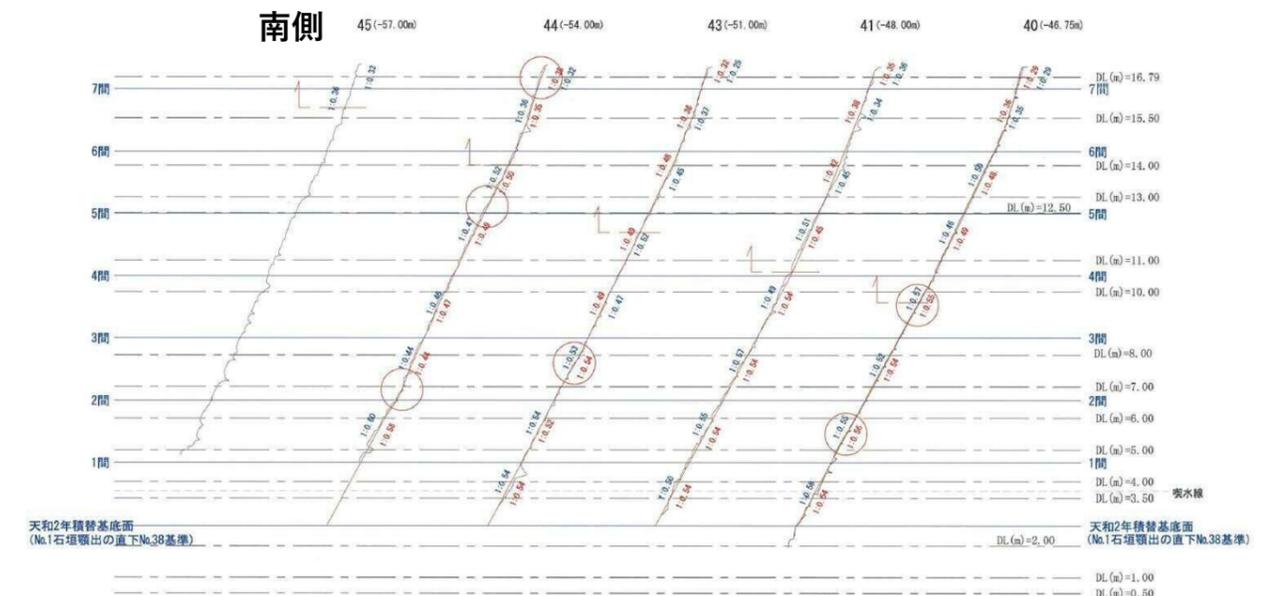
本丸搦手馬出 東面石垣修復勾配断面図 (検討)

- (Blue line) : 現況勾配断面 (石垣撤去前)
- (Red line) : 復元勾配断面
- 1間 (6尺5寸) = 1.969m
