特別史跡名古屋城跡全体整備検討会議 石垣・埋蔵文化財部会(第 50 回)

水堀における舟運について（船着場設置にかかるボーリング調査）

○「特別史跡名古屋城跡 本丸搦手馬出周辺石垣修復事業 積直し基本計画（令和4年3月）」の策定において、石垣断面（栗石層安定化対策）について議論を重ねてきたところ。昨年度までの結論として、既往断面に吸出し防止層及びジオテキスタイルを付加する断面で進めることとしてきた。一方、ジオテキスタイルの具体的な仕様等については引き続きの検討事項となっている。

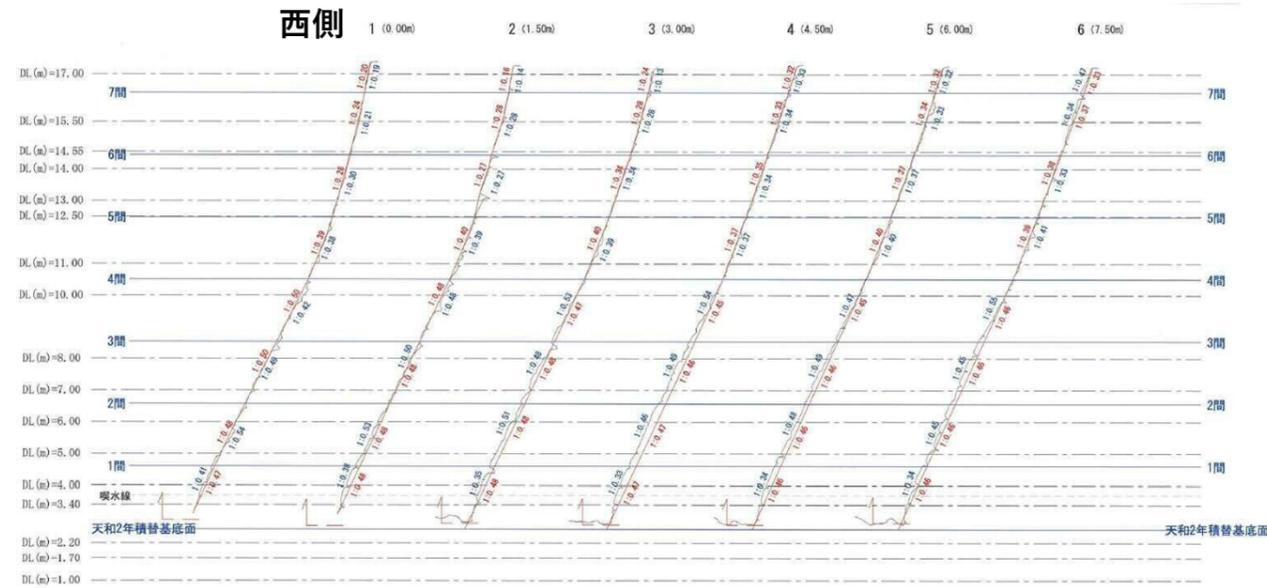
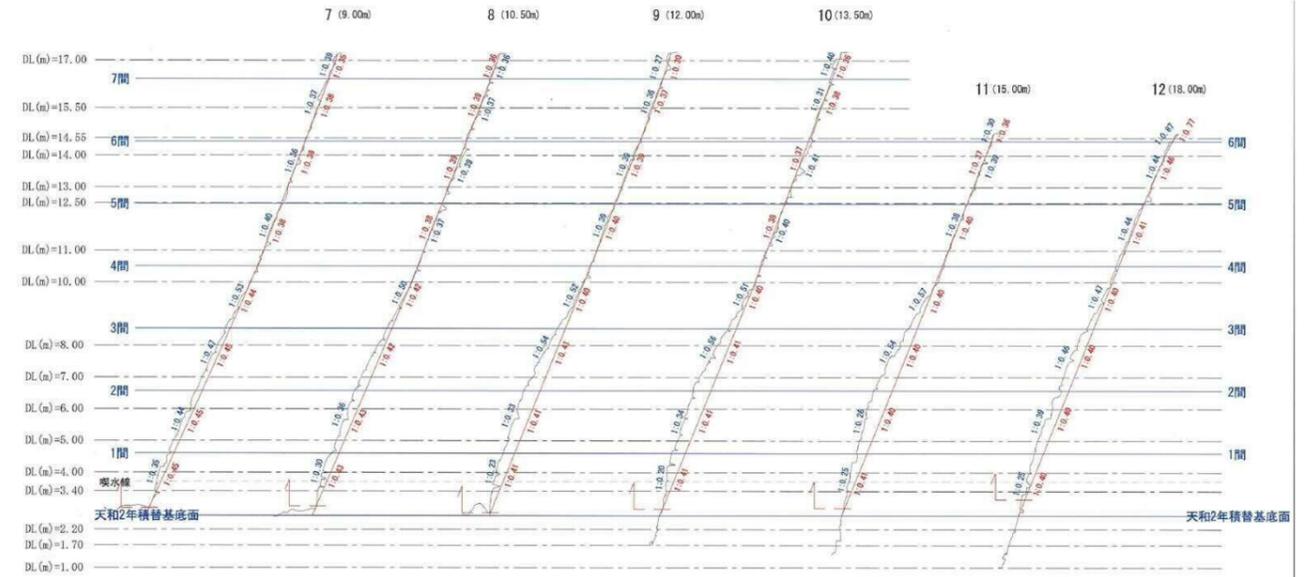
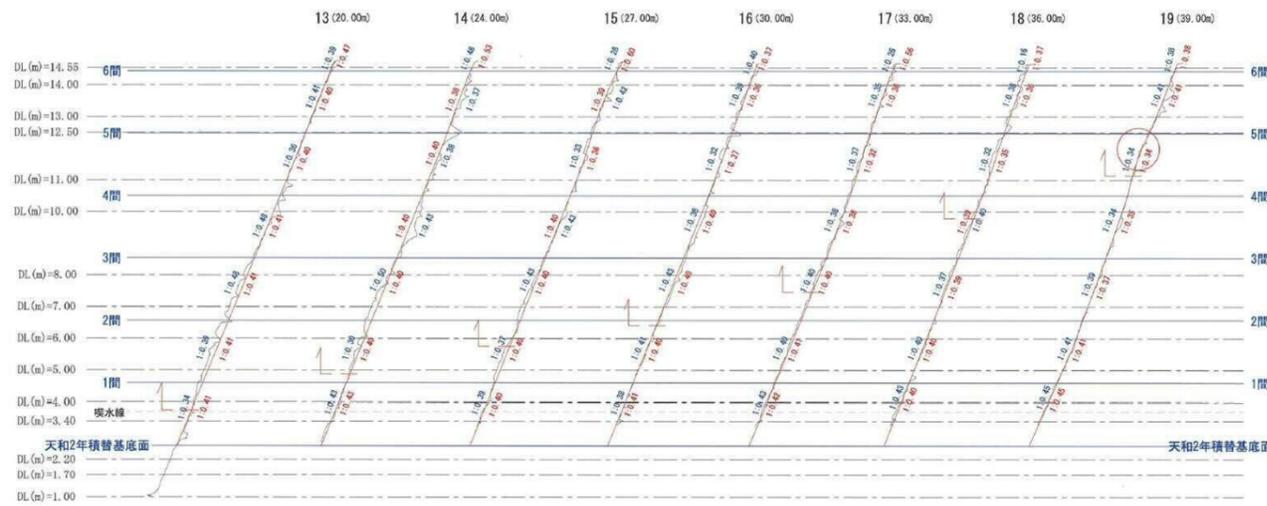
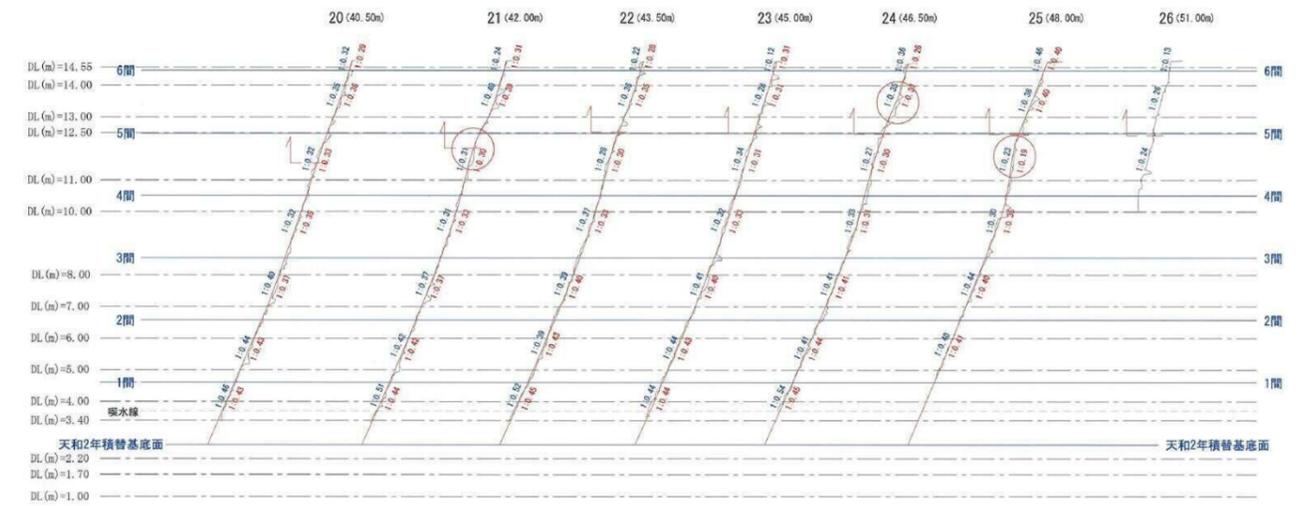
本丸搦手馬出 北面石垣修復勾配断面図 (検討)

- (Blue line) : 現況勾配断面 (石垣撤去前)
- (Red line) : 復元勾配断面
- 1間 (6尺5寸) = 1.969m

天和2年積替基底面
(No.1石垣頭出の直下No.38基準)

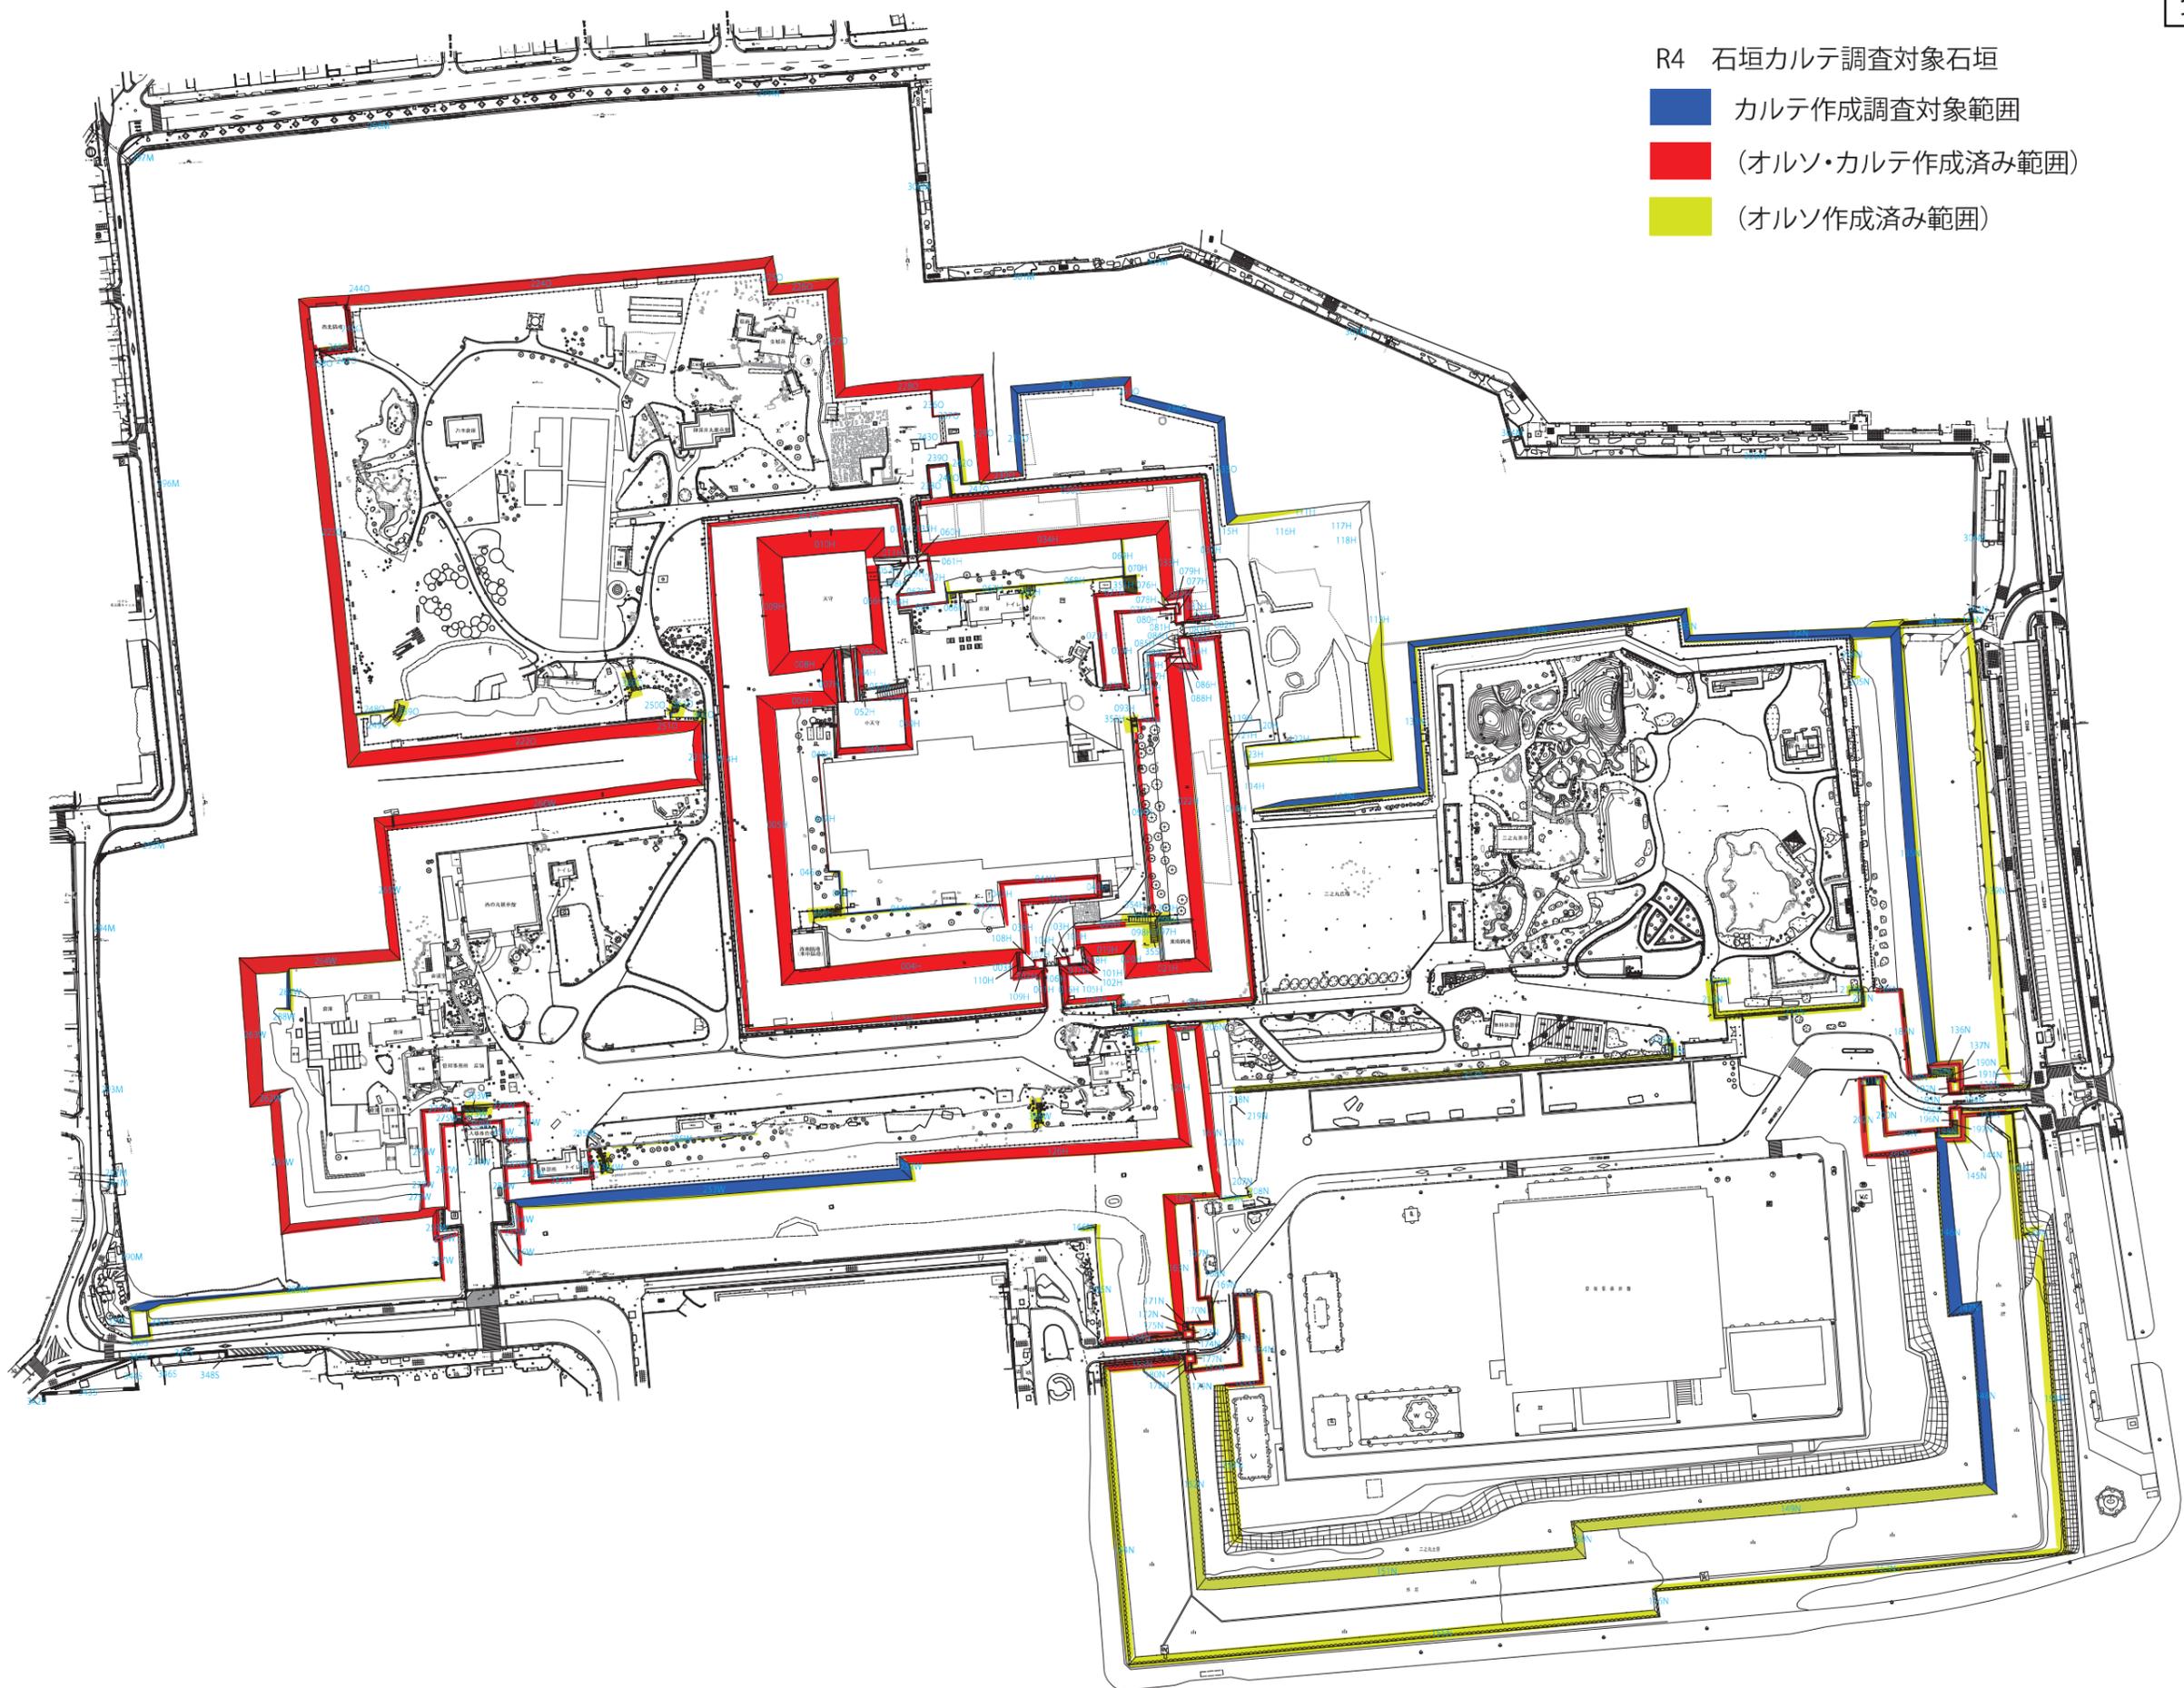
R4 石垣カルテ調査対象石垣

■ カルテ作成調査対象範囲

■ (オルソ・カルテ作成済み範囲)

■ (オルソ作成済み範囲)

別添図参照。水堀外側石垣及び三の丸地区の石垣については今後写真撮影、カルテ作成予定。
