## 特別史跡名古屋城跡全体整備検討会議(第 43 回)

(1) 本丸搦手馬出周辺石垣の修復について <資料 1>

(2) 西之丸蔵跡追加調査について <資料 2>

(3) 天守台穴蔵石垣等の試掘調査について <資料 3>

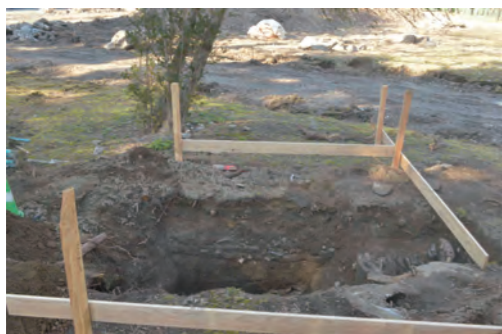
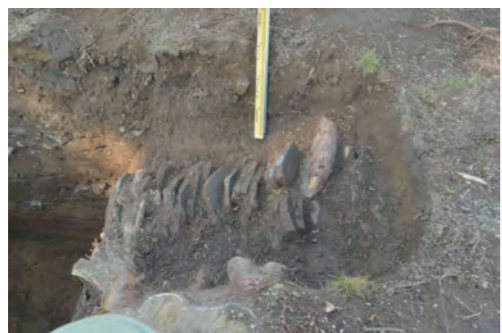
図7 榎1 (2019年度) 平面図・写真

全景 (南から)

瓦溜まり (南から)

・2019年度の柵の掘削の際に、敷き詰められた瓦を確認。一番御蔵の戸前の雨落ちに伴う遺構と推定。

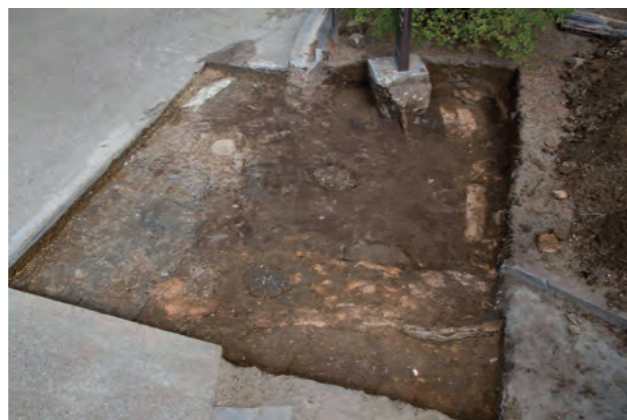
図6 1-Wトレンチ (2018年度) 平面図・写真

全景 (南から)

・2012年度に1か所（1トレンチ）、2018年度に3か所（1-EN/1-ES/1-W トレンチ）トレンチ調査を実施。建物基礎等は検出されなかったが、帯状に三和土が検出されており、蔵の周囲を巡るものと推定。

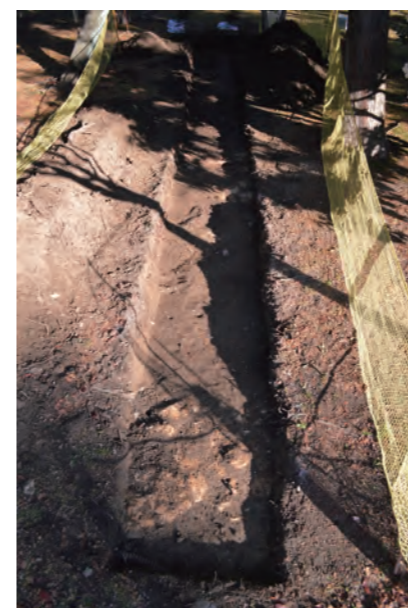
図5 1トレンチ (2012年度) 平面図・写真

全景 (南から)

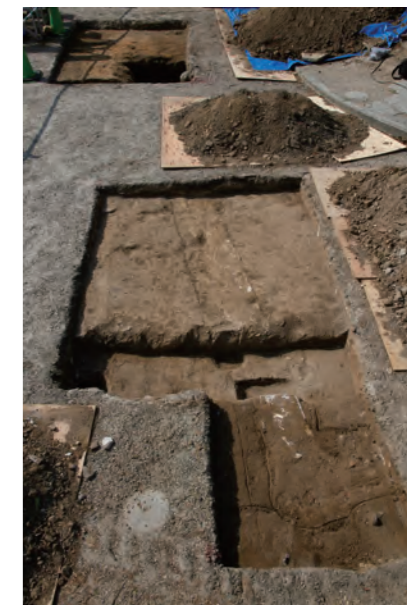
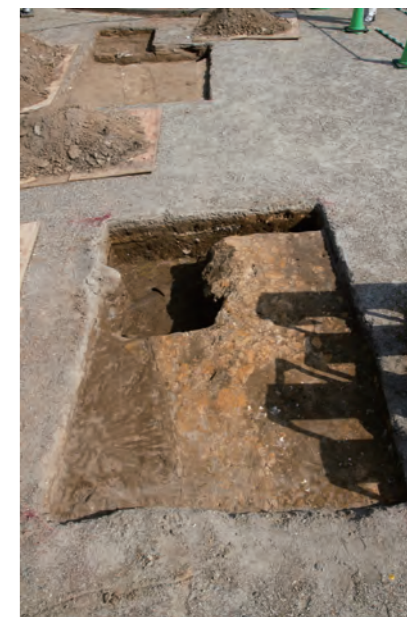
図4 1-EN/ESトレンチ (2018年度) 平面図・写真

全景 (北から)

全景 (南から)

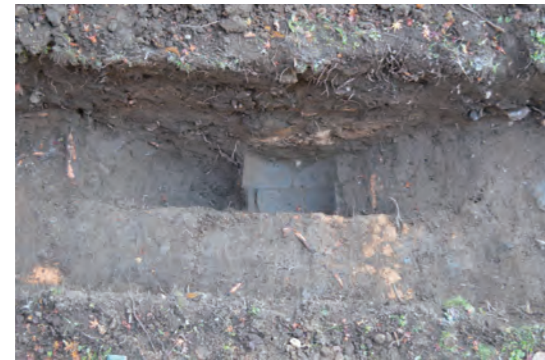
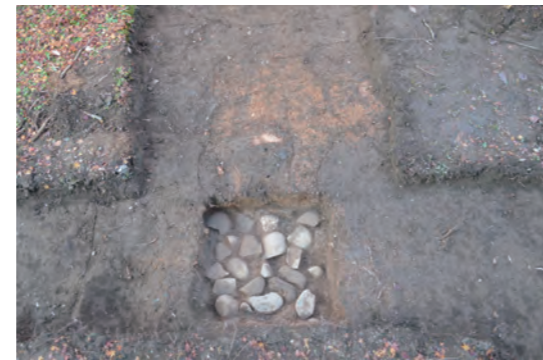
図16 18・21トレンチ平面図・写真

近代水路 (南から)

三和土と根固め石 (南から)

・2012年度に2か所（18・21 トレンチ）、2018年度に2か所（5-W/5-E トレンチ）トレンチ調査を実施。蔵の位置を推定できる明確な根拠は得られていないが、蔵に関連する可能性がある三和土やその下の根固め石等を検出。

・21トレンチからは、近代に掘削された瓦組の水路と推定される遺構を検出。その位置から、金城温古録に記載されている近世の水路を踏襲した遺構であると推定される。

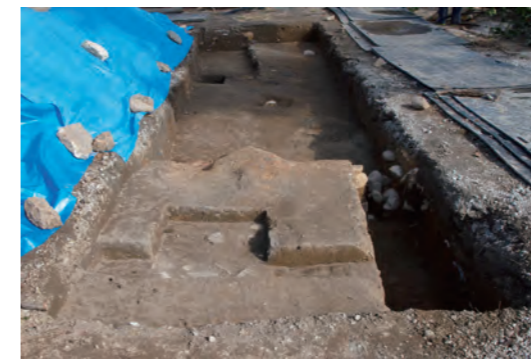
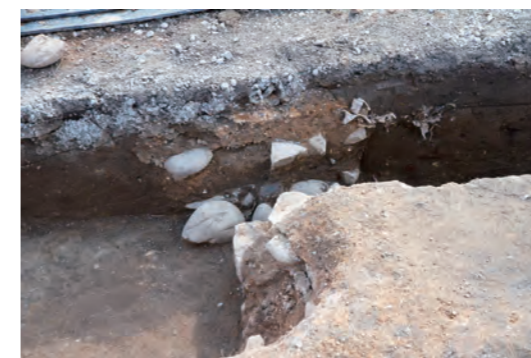
図15 5-Wトレンチ平面図・写真

全景 (南から)

三和土断面 (西から)

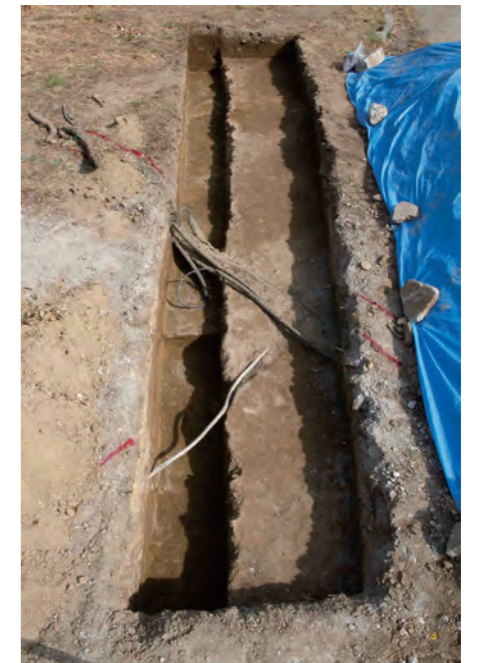
図14 5-Eトレンチ平面図・写真

全景 (南から)

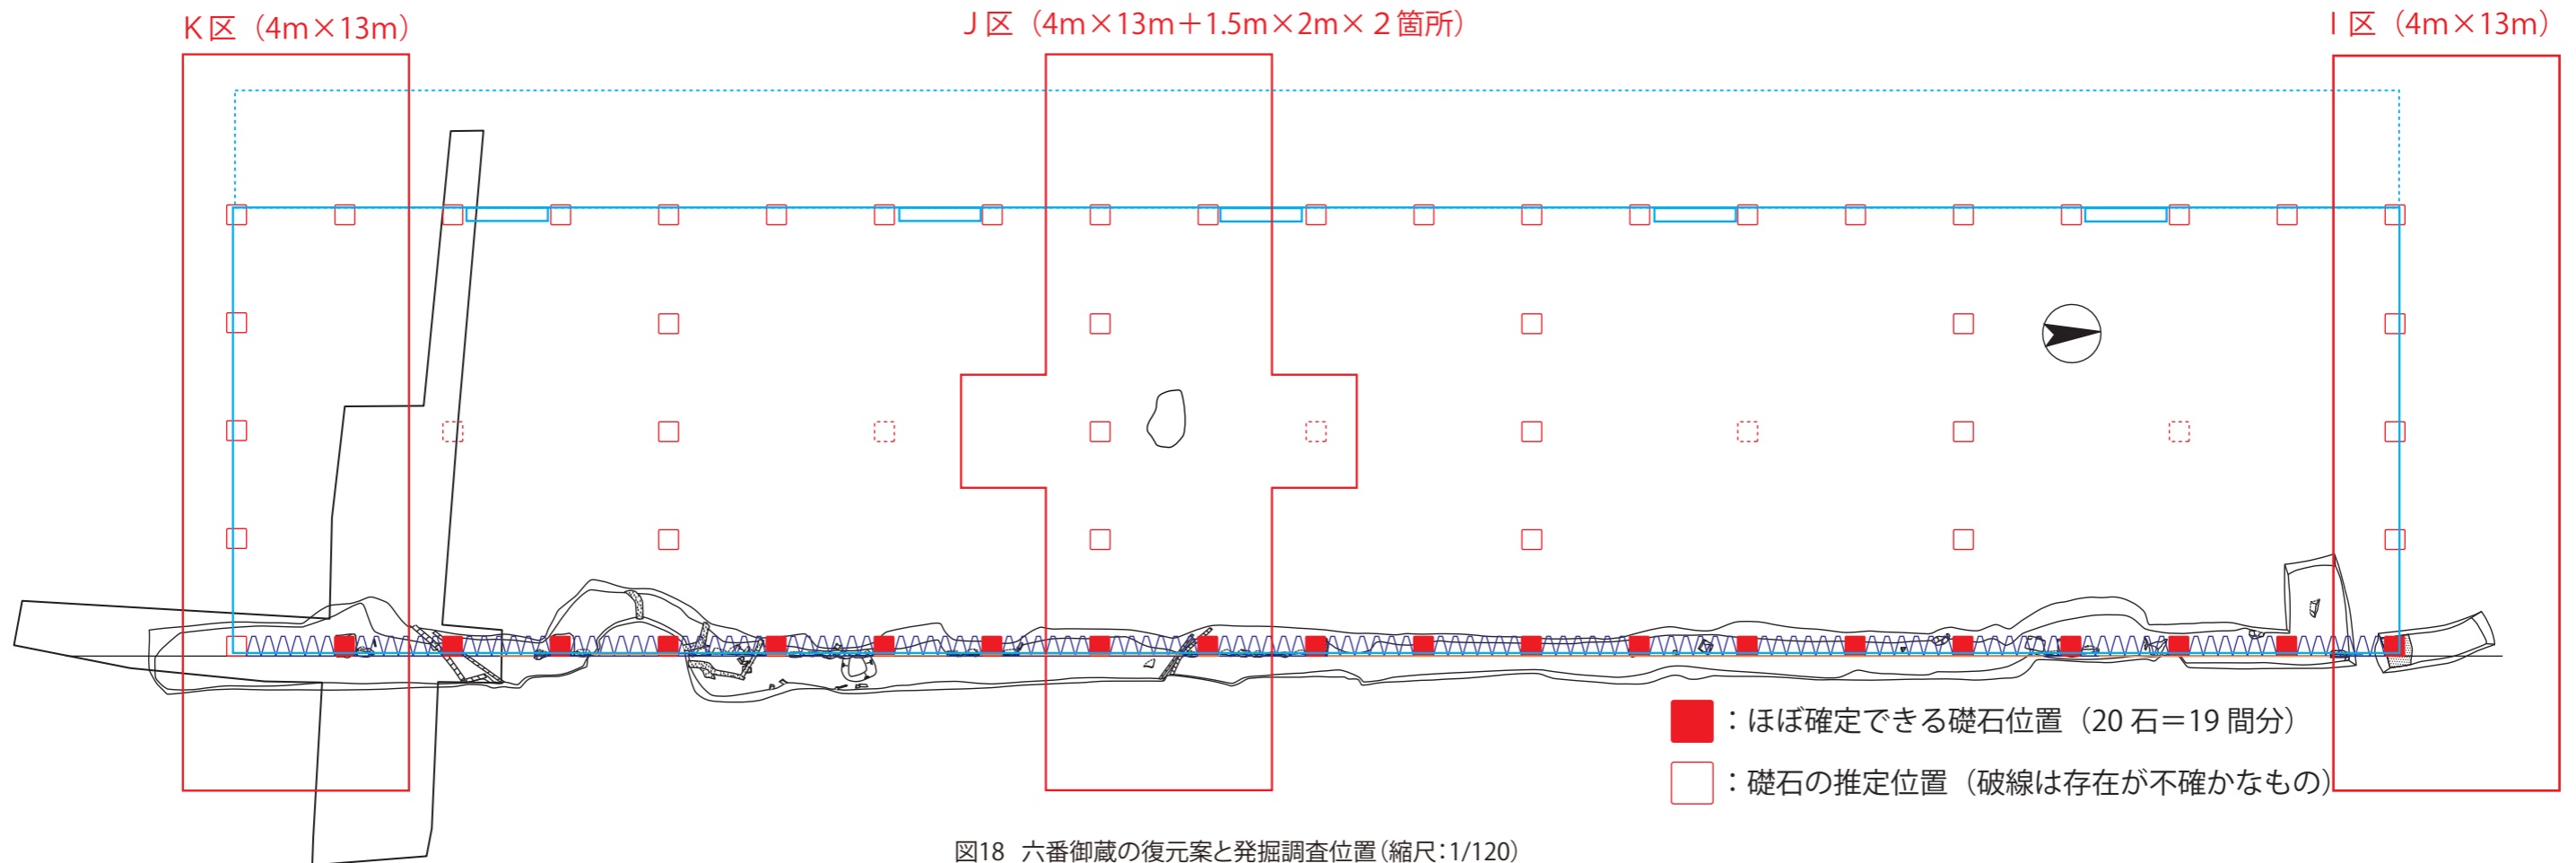
図18 六番御蔵の復元案と発掘調査位置 (縮尺:1/120)

### 復元案①

### 復元案②

・石列のき損及びその検証調査によって、六番御蔵基礎の東辺の位置が判明。礎石の間隔は6尺3寸と推定される。

・位置が確定できる（又は強く推定できる）礎石は20石（19間分）。金城温古録に記載されている大きさは20間に相当するため、1間分（礎石1個分）不足している。1間分の礎石を北か南のどちらに配置するかで二通りに位置を復元できる。

→ 蔵跡の位置及び関連遺構（犬走り・雨落ち等）を把握するためにI～K区を設定。二通りの復元案のうち、どちらでも対応できるよう配置。
