特別史跡名古屋城跡全体整備検討会議 天守閣部会(第15回)

## 名古屋城天守閣整備事業

資料-2：金鯨について

資料-3：左官(屋根)について

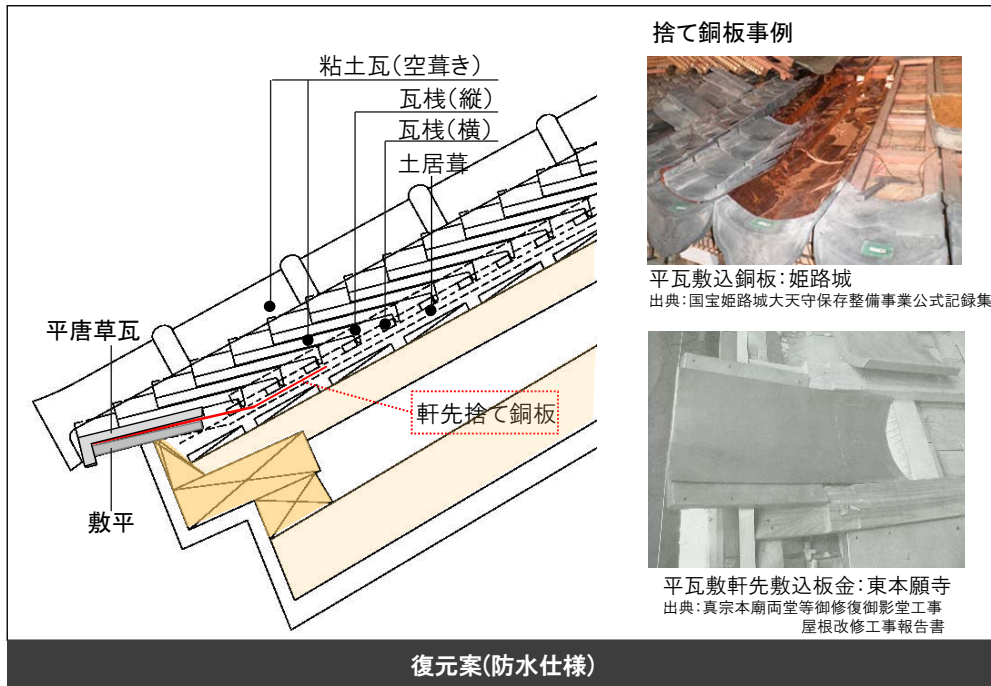
捨て銅板事例

瓦の隙間から雨水が侵入した場合、土居葺きの表面を流れ、軒先に溜り、軒廻り材を内側から腐朽させることや、軒先を塗りこめた漆喰の剥落が想定される。

- ⇒軒先 : 銅板を挿入し軒平唐草と敷平に挟み込み、排水ルートを確認する。
- 屋根・外壁取合い部 : 同じく銅板を挿入し、クラック等から雨水が侵入した場合、土居葺面に導くようにする。

平瓦敷込銅板:姫路城  
 出典:国宝姫路城大天守保存整備事業公式記録集

平瓦敷軒先敷込板金:東本願寺  
 出典:真宗本願両堂等御修復御影堂工事  
 屋根改修工事報告書

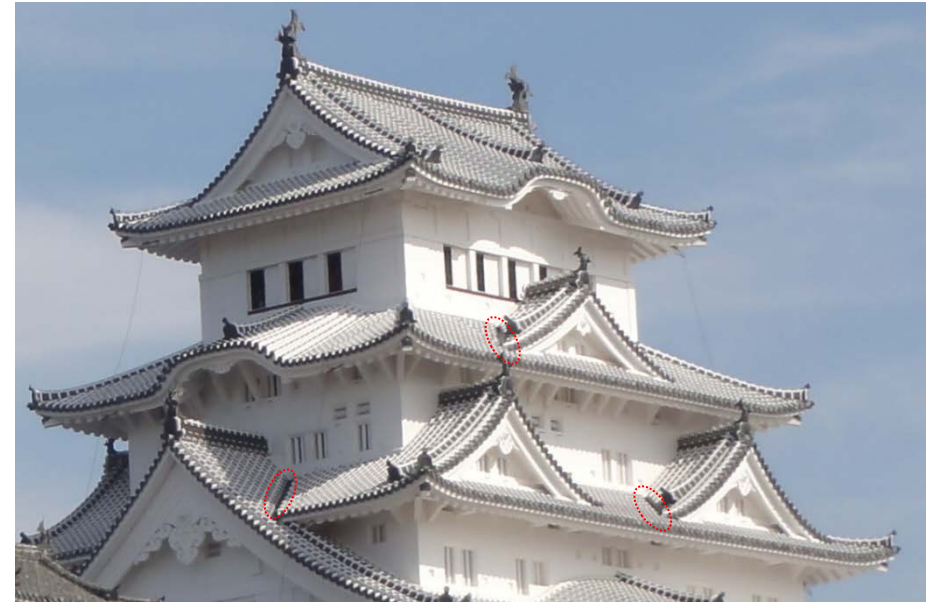
各重屋根と破風部の取合い谷樋

・姫路城で捨て銅板が施されている箇所について

出典 姫路城大天守保存修理工事報告書

- ・各重屋根と破風部の取合部に設けられる谷樋（銅板）端部から連続する平瓦部（3列分）に捨て銅板が施されており、前回提案のように全て軒先に捨て銅板が施されているのではない。
- ⇒雨水の流れが集中する部分への対策

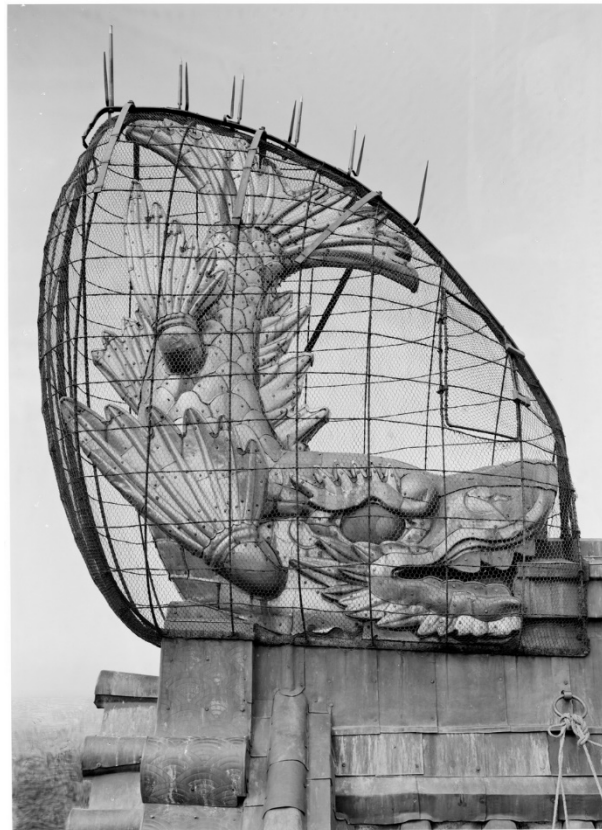
南側鯨(雌)

二つの鯨の形状は明確に異なっており、明治時代に下ろされた頃から、北側にあるものが雄鯨、南側にあるものが雌鯨と呼ばれているが、昭和実測図では、北側鯨、南側鯨と区別されている。

ガラス乾板写真より

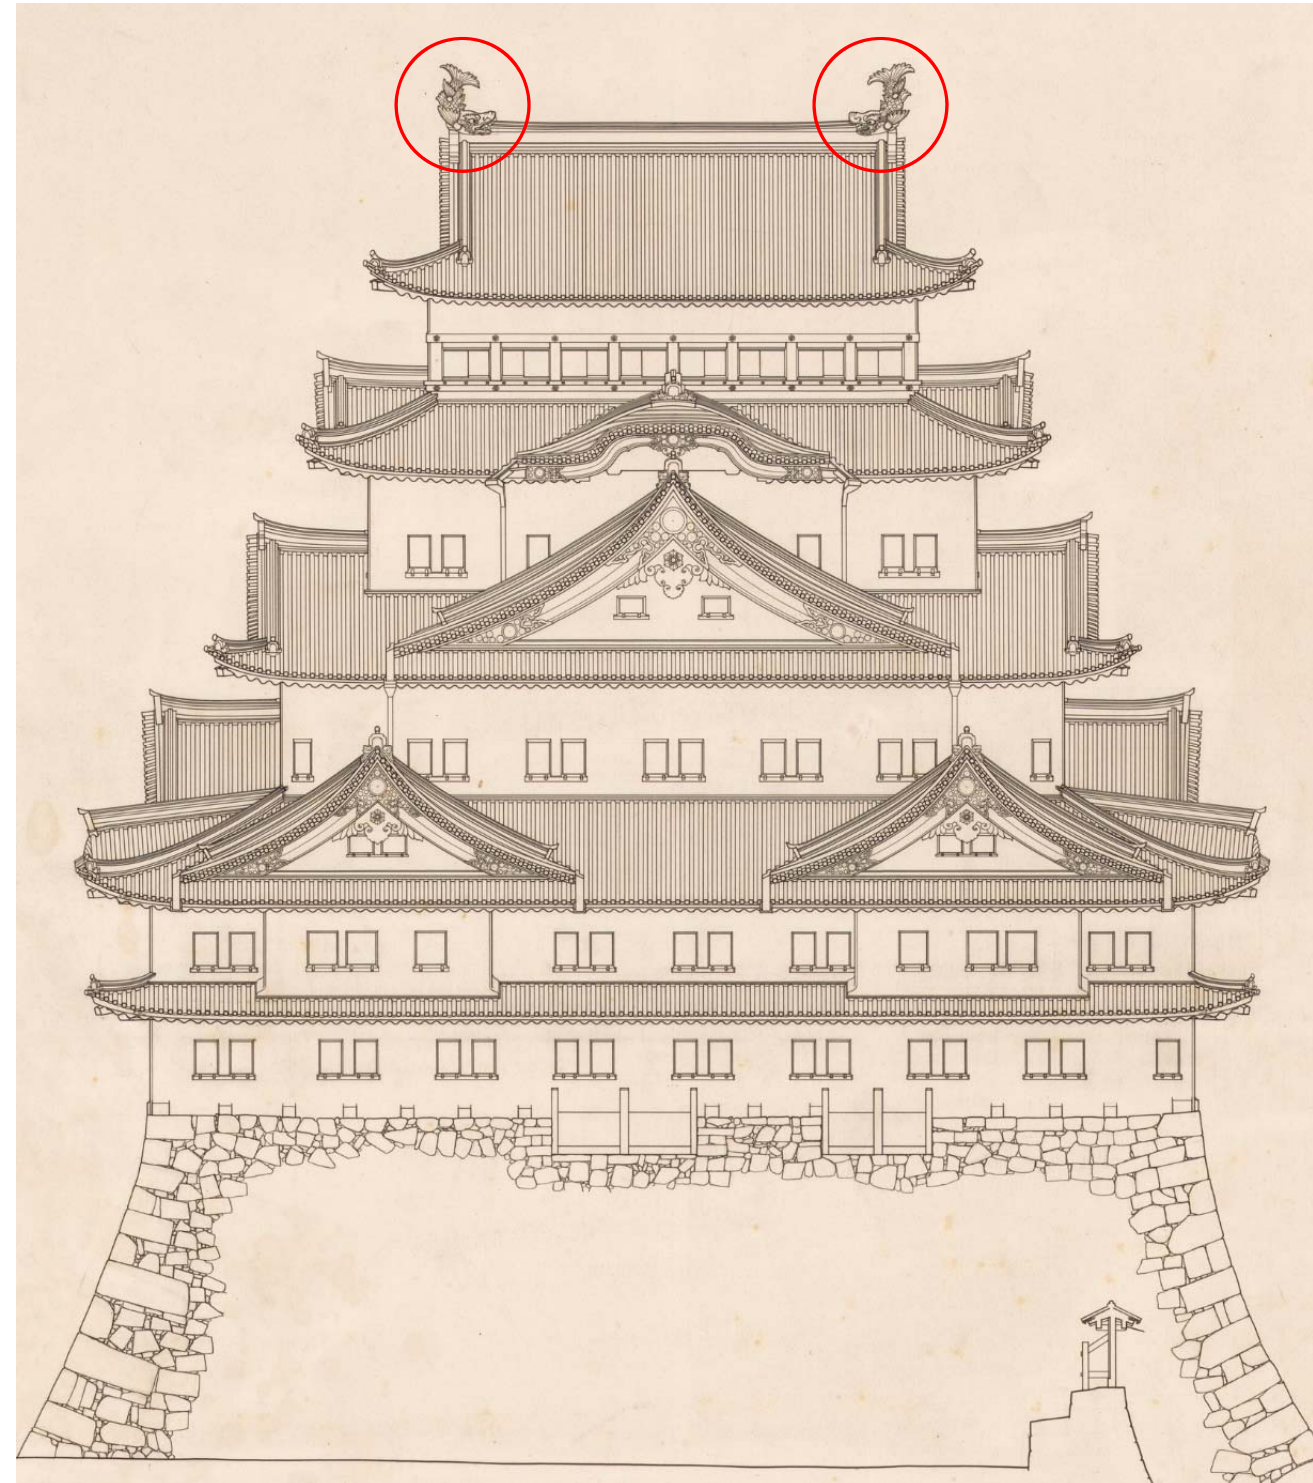
大天守東側立面図

昭和実測図より

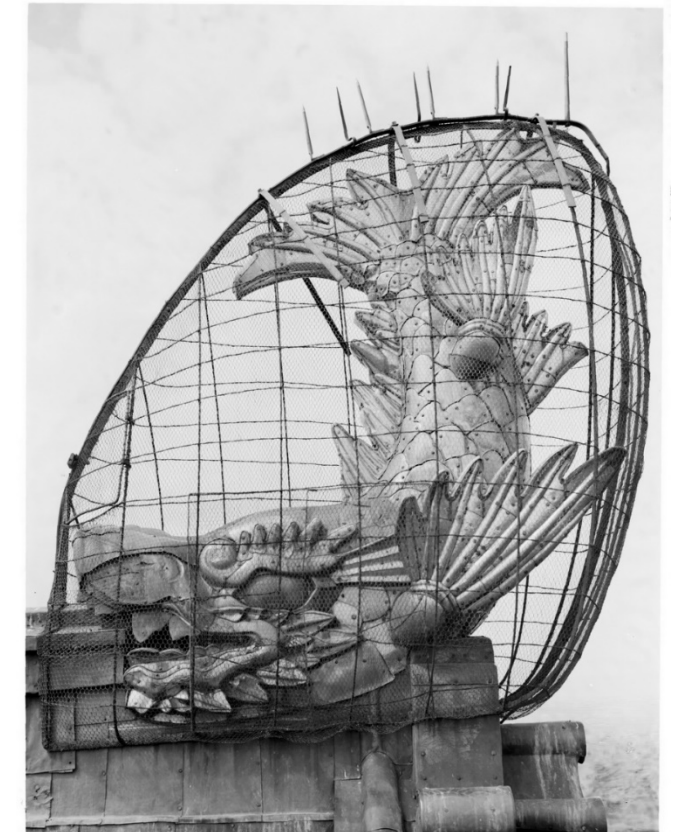
北側鯨(雄)

ガラス乾板写真より

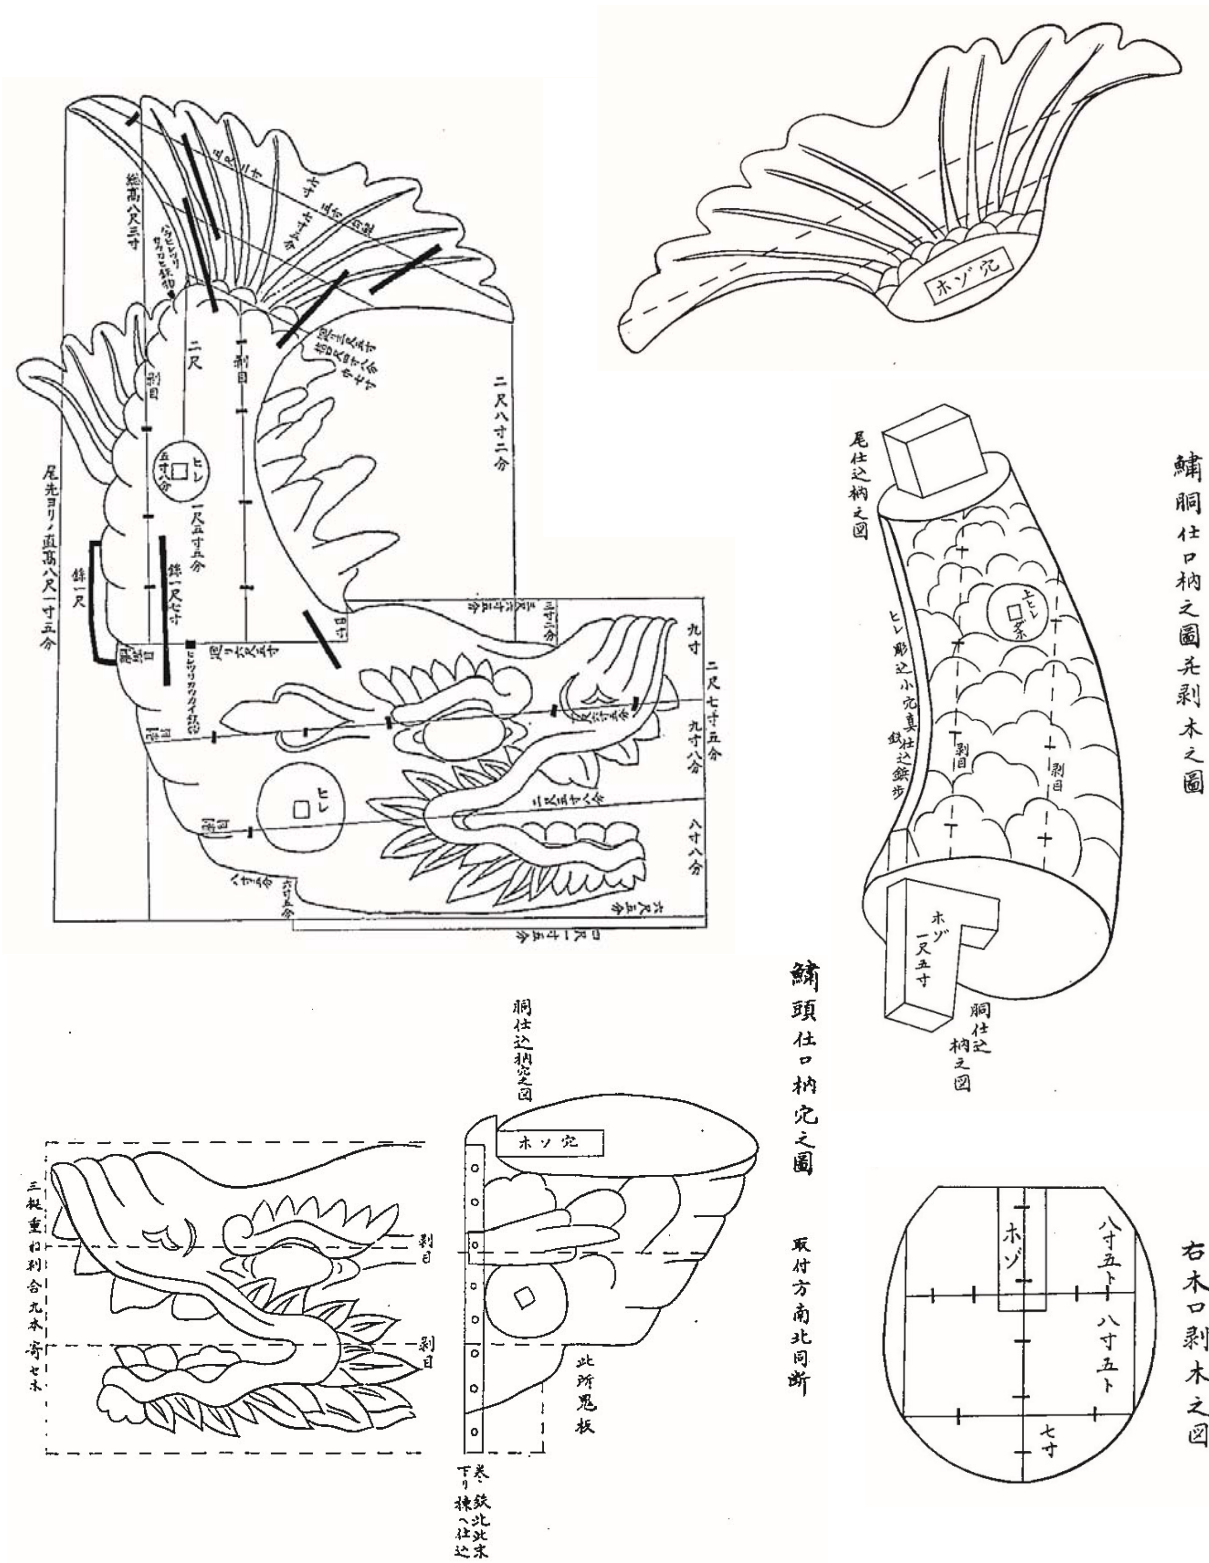
御天守鱗木地仕口尺寸之圖

頭部、胴体部、ひれ部等に分割されており、吸付あり仕かけや鏝で留付けられている。

金城温古録より（御天守鱗木地仕口尺寸之圖の写し）

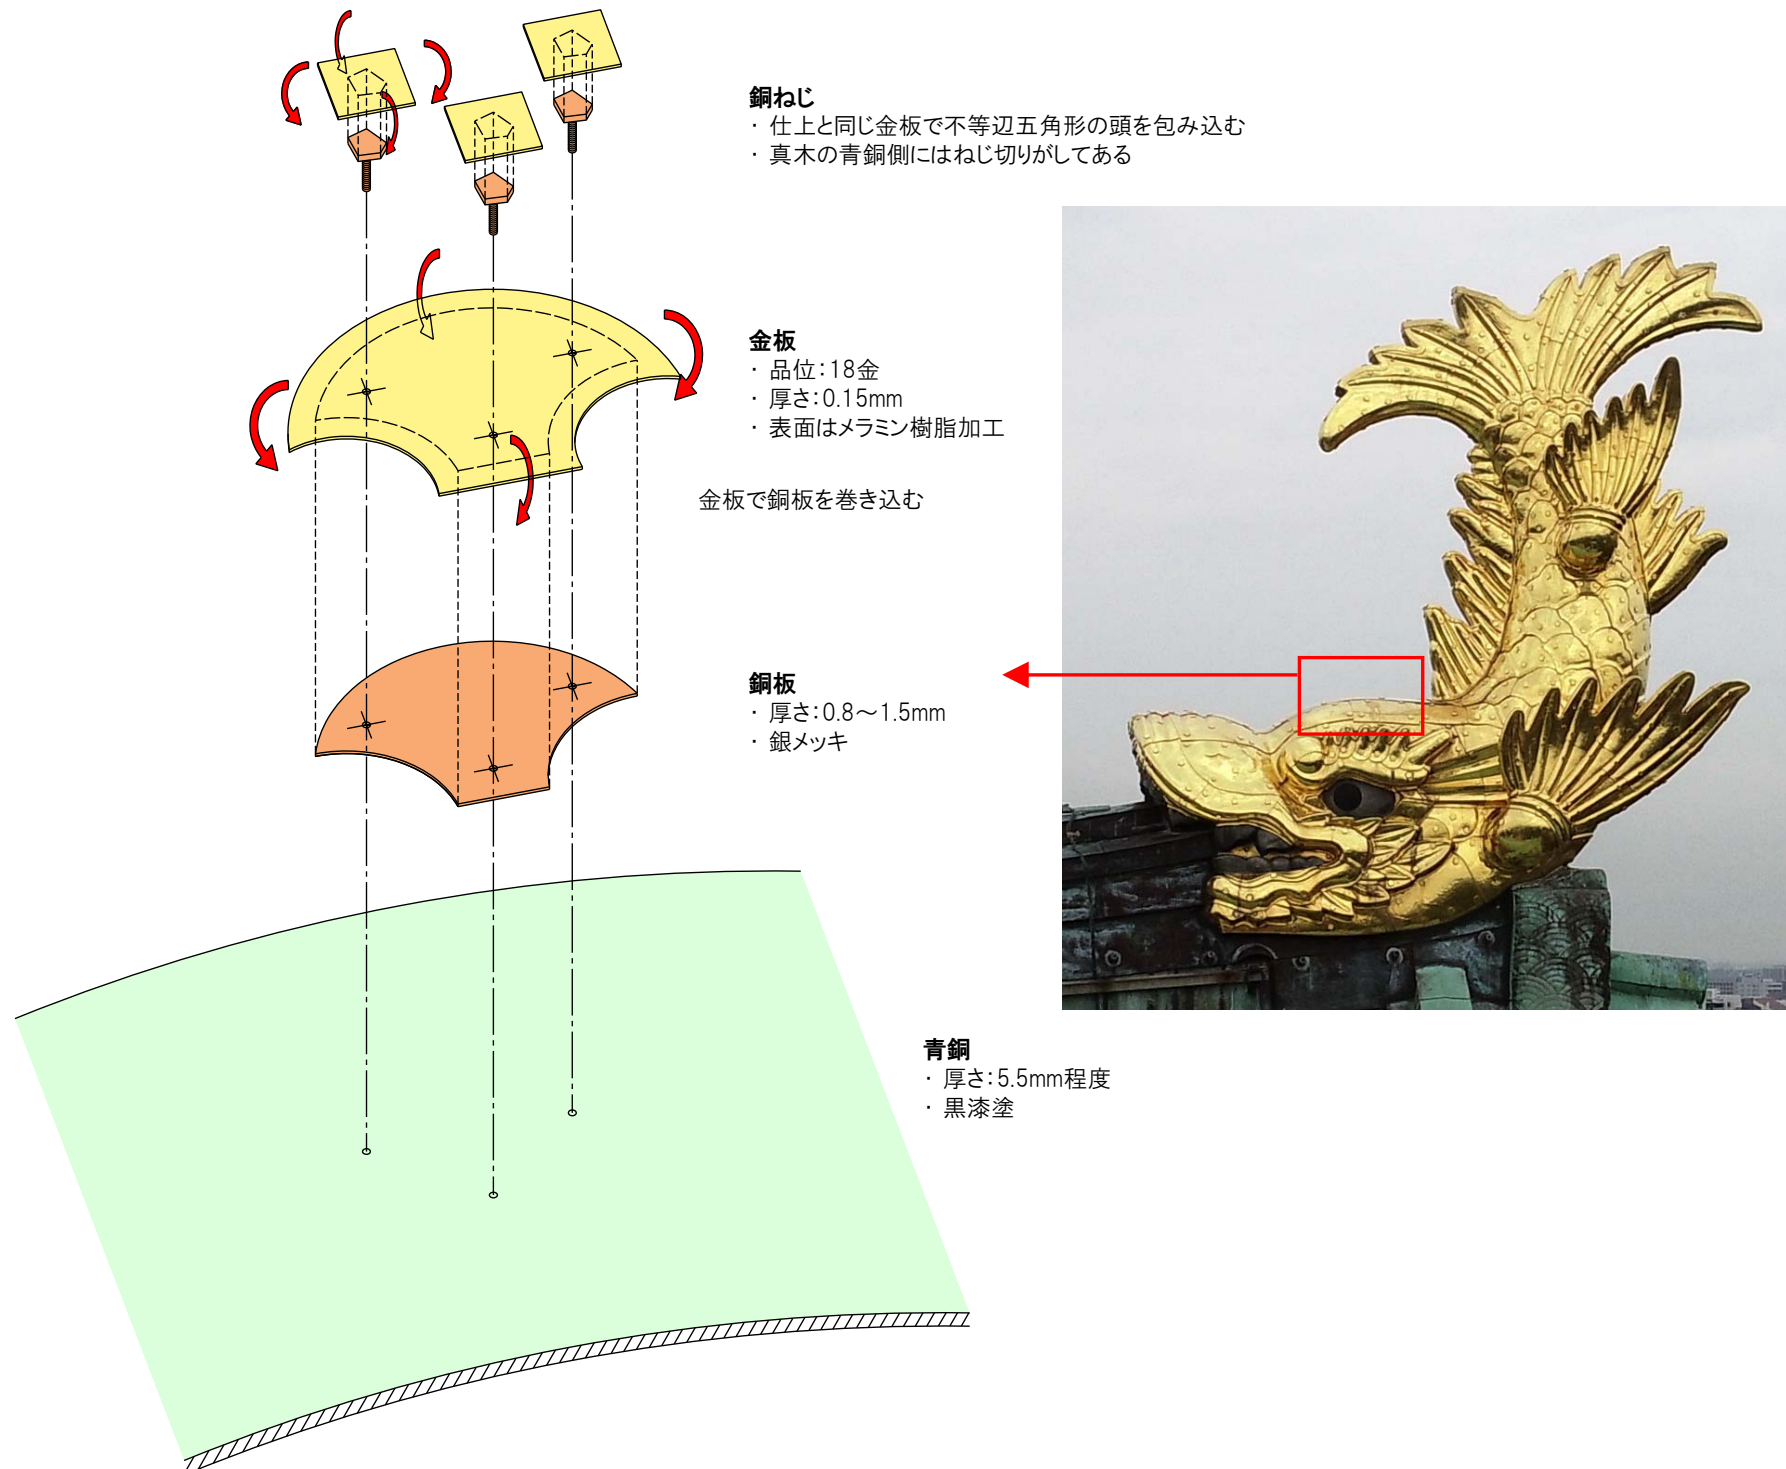
金鯨(現天守閣)の仕上の構成

真木(青銅)、黒漆、銅板、金板。

真木(青銅)に黒漆を塗り、全体を鱗大等の分割した銅板でかたどり、それに金板を巻き込んである。

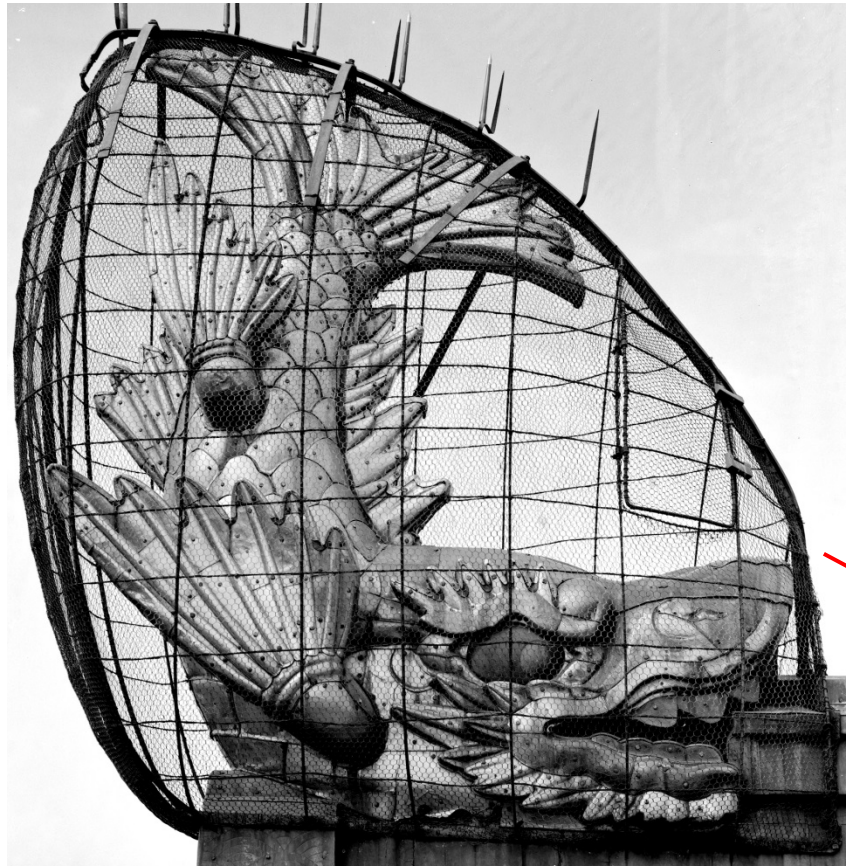
ガラス乾板写真

(5) ガラス乾板写真と現天守閣の金鯨の原型の重ね合わせ  
 現天守閣の金鯨の原型（3Dスキャンデータ）を現存する金鯨のガラス乾板写真のアンゲルと近似させて重ねてみた。  
 中央の図中の青色が3Dスキャンデータである。いくつか相違がみられる。

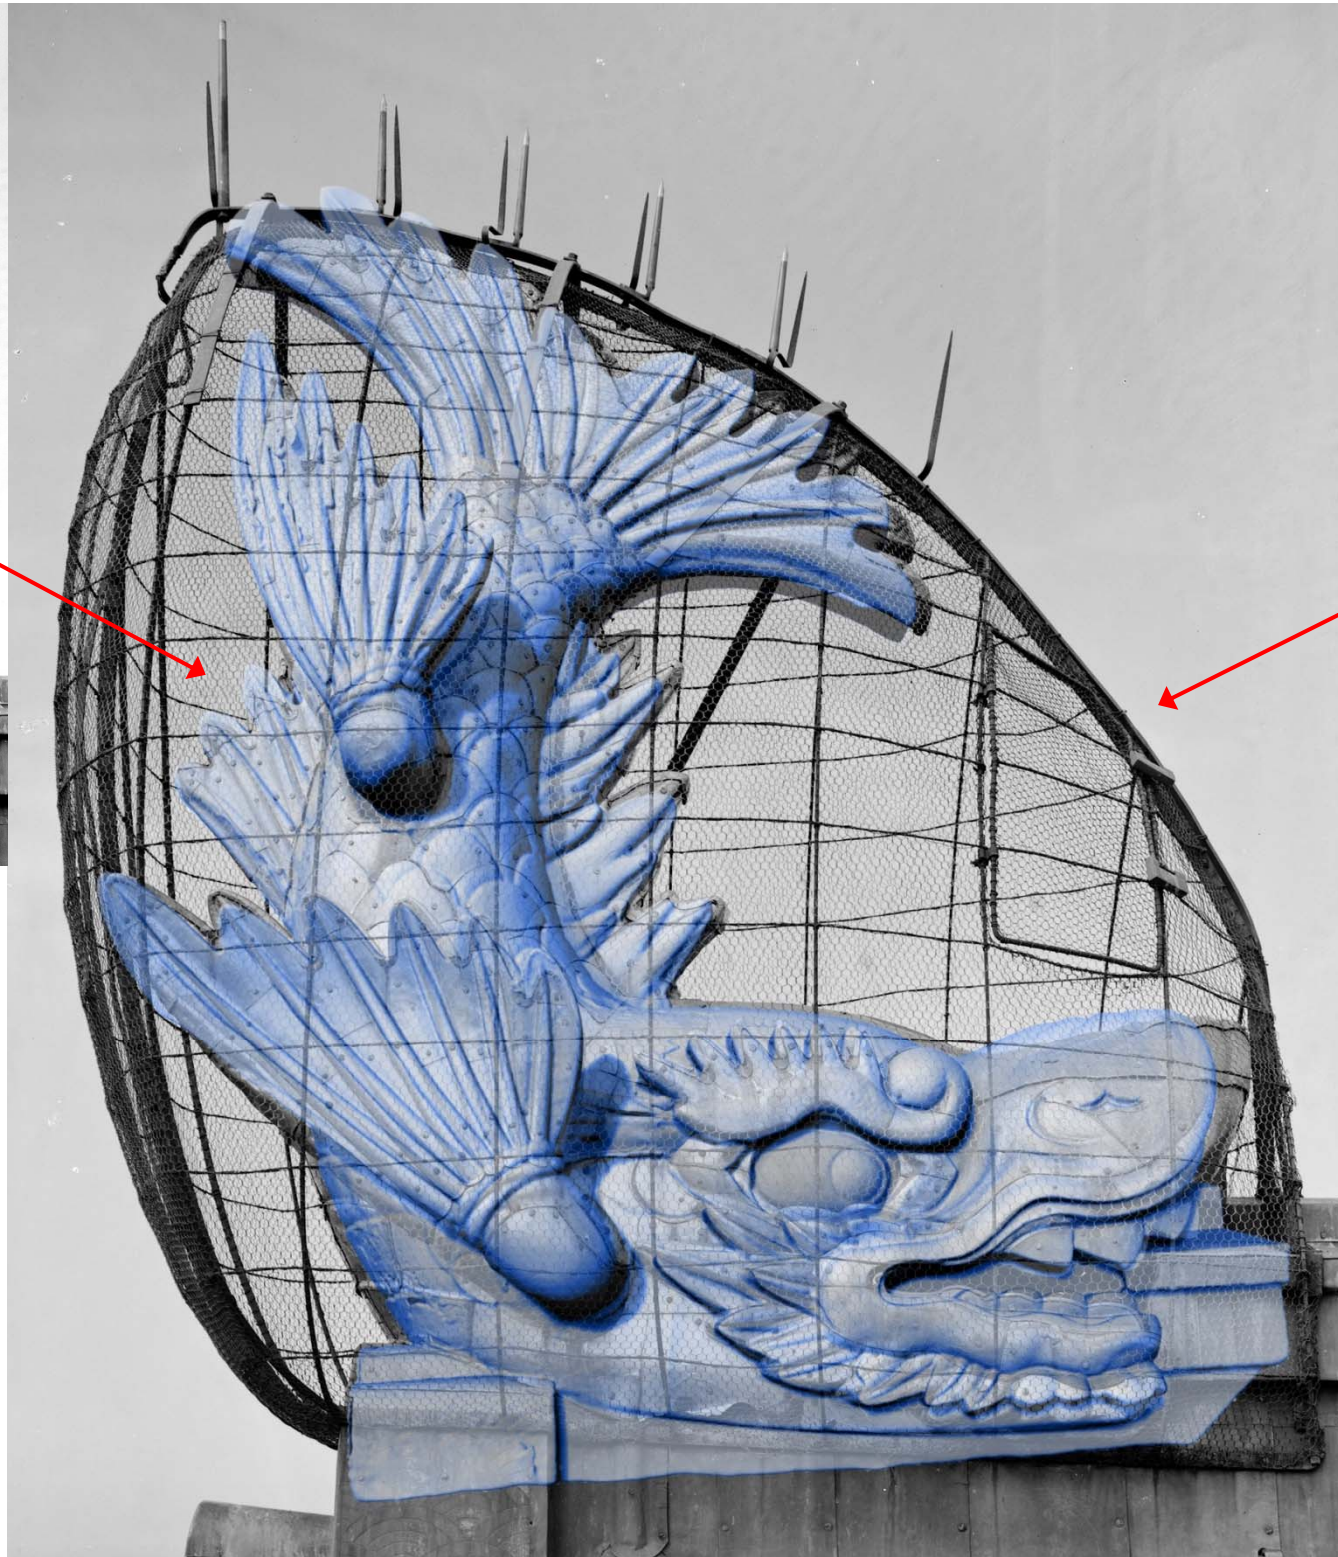
ガラス乾板写真と3Dスキャンデータの重ね合わせ  
 (青色が3Dスキャンデータ)

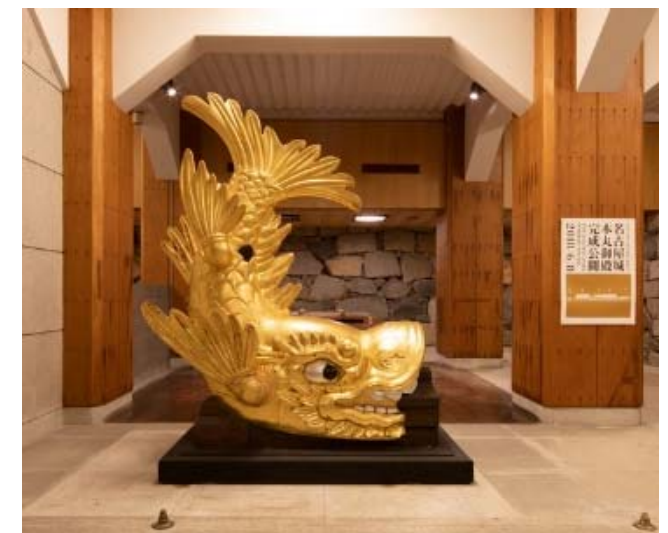
現天守閣地階に、現在の南側鯨（雌鯨）の原型から起こした石膏製の型があり、その3Dスキャンデータが活用できるため、これを対象とした。

3Dスキャンデータの元になっている原型  
 現天守閣の地階に現存

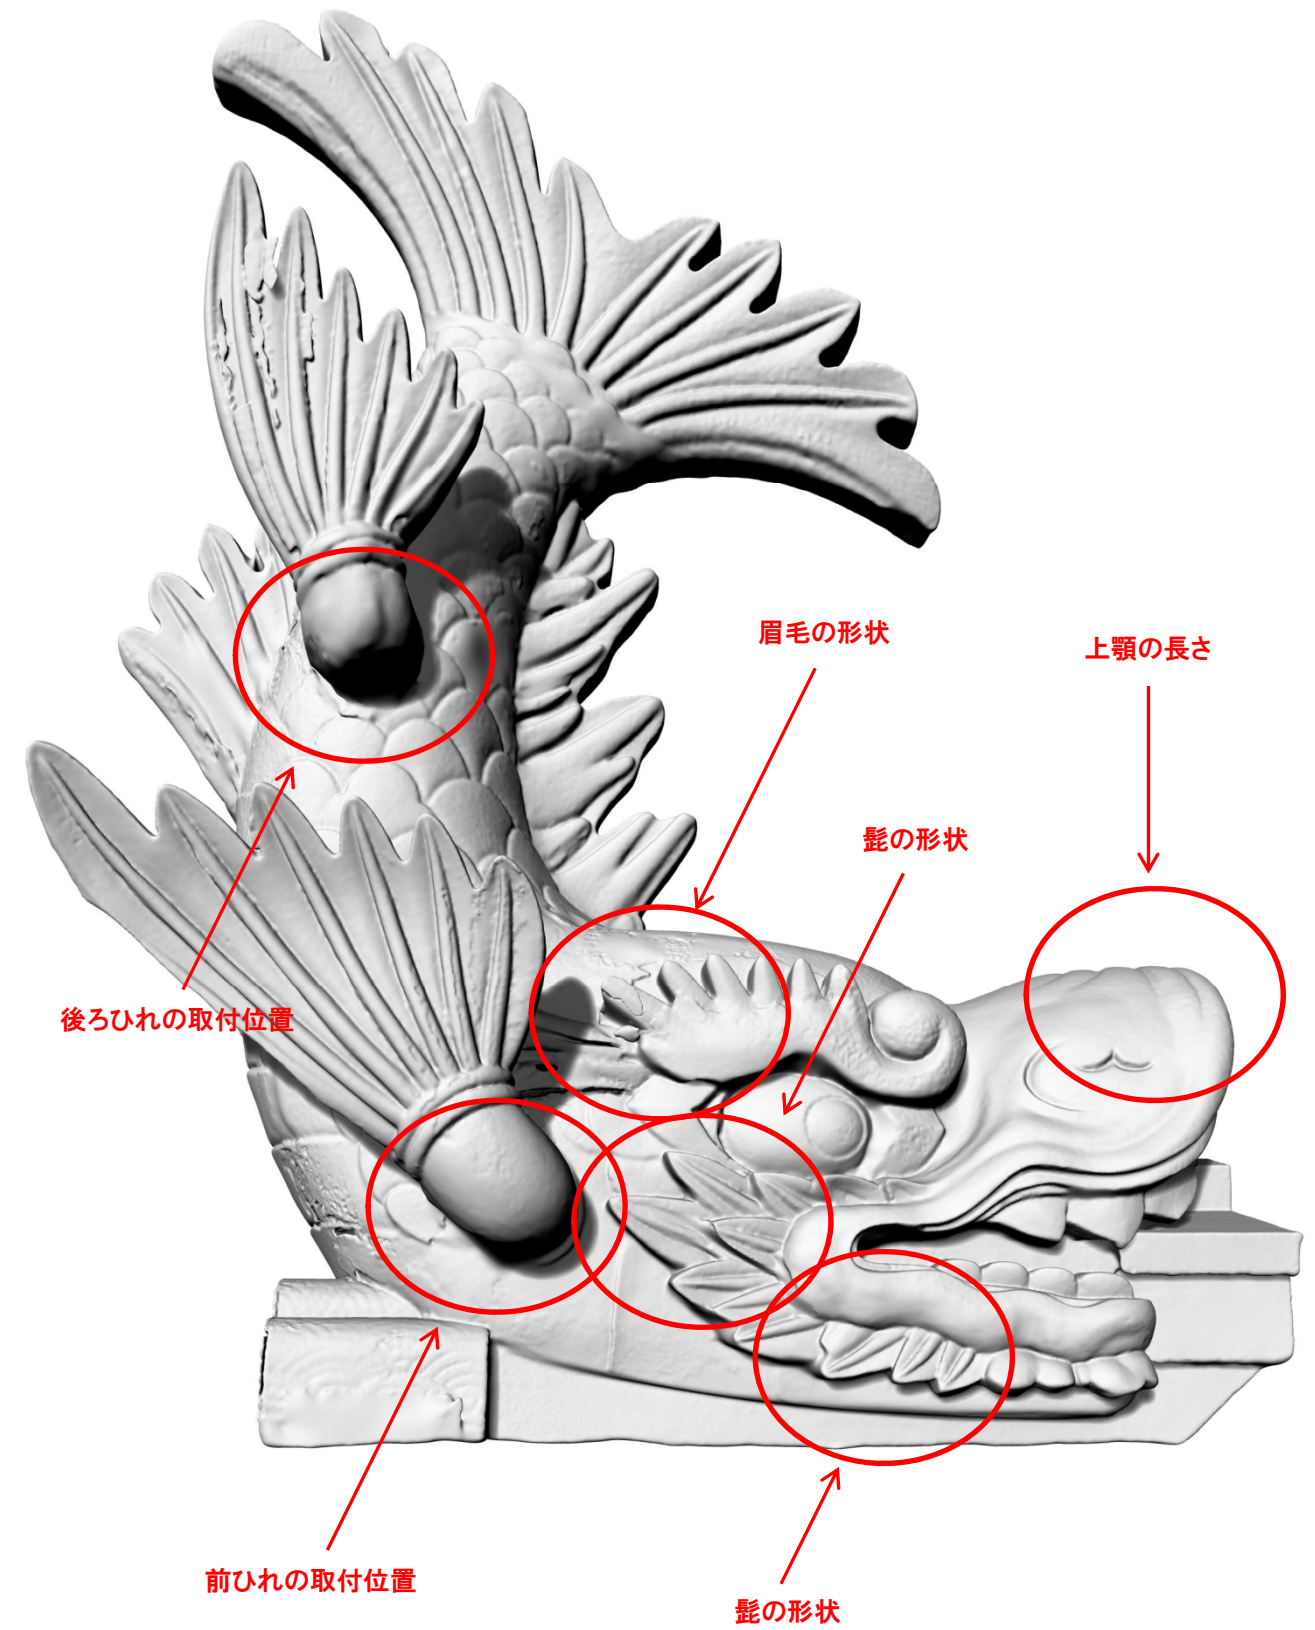
ガラス乾板写真と現天守閣金鯨の原型の3Dスキャンデータの主な相違点

主な相違点を挙げると、下図の赤丸で示した部分がある。ガラス乾板写真はレンズによるひずみも考えられるが、比較するポイントとして捉える。

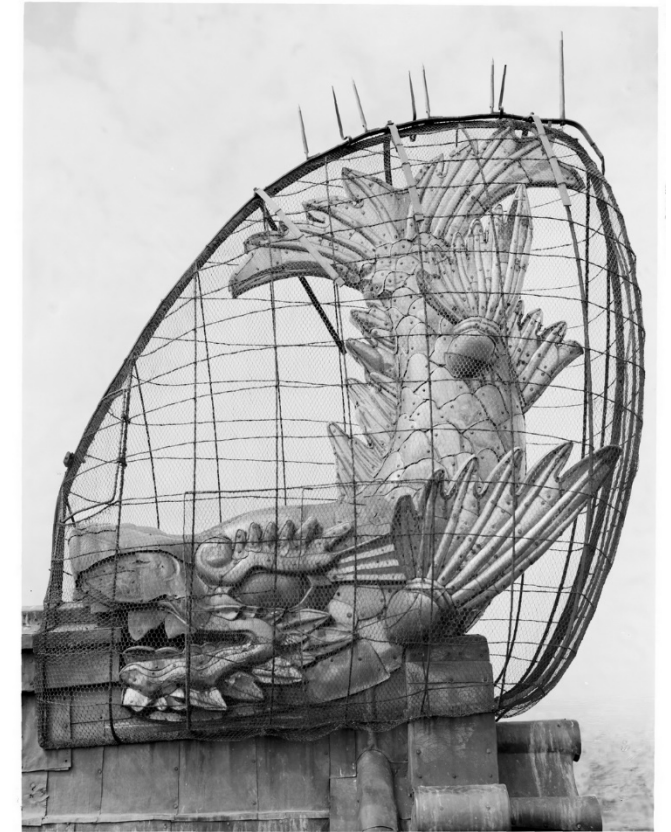
金城温古録に絵図、記述があり、明治時代に設置された記録（樹林舎「名タイ昭和文庫 名古屋城再建」(2010年)）とガラス乾板写真で存在が確認できる。

ガラス乾板写真より

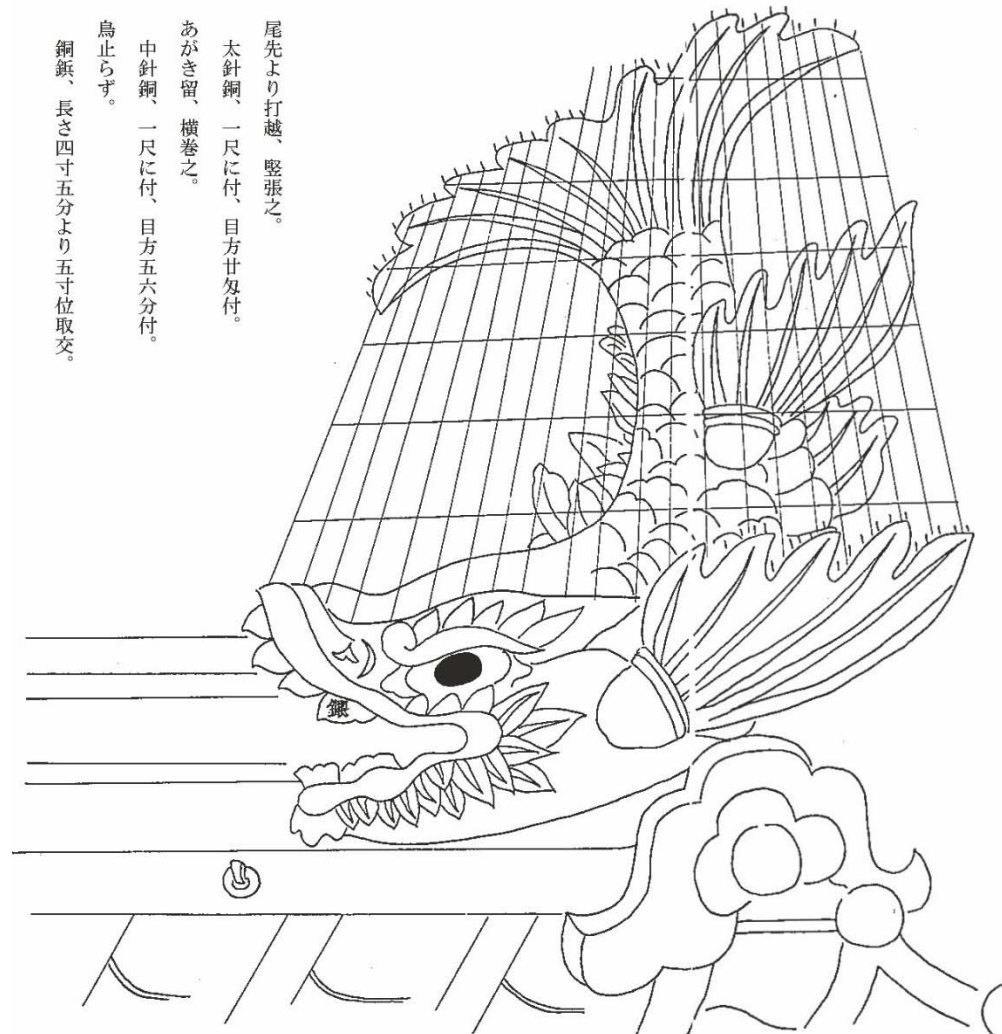
鱧(シャチホコ)鳥除け針銅取り付け図

金城温古録より

尾先より打越、緊張之。  
太針銅、一尺に付、目方廿匁付。  
あがき留、横巻之。  
中針銅、一尺に付、目方五六分付。  
鳥止らず。  
銅鉋、長さ四寸五分より五寸位取交。

鱧 鳥除針銅取付方之図  
本図之彩色、鱧全身黄、齒と目は白。  
鱧頭、眉上より下鰭裏への力銅三分角。

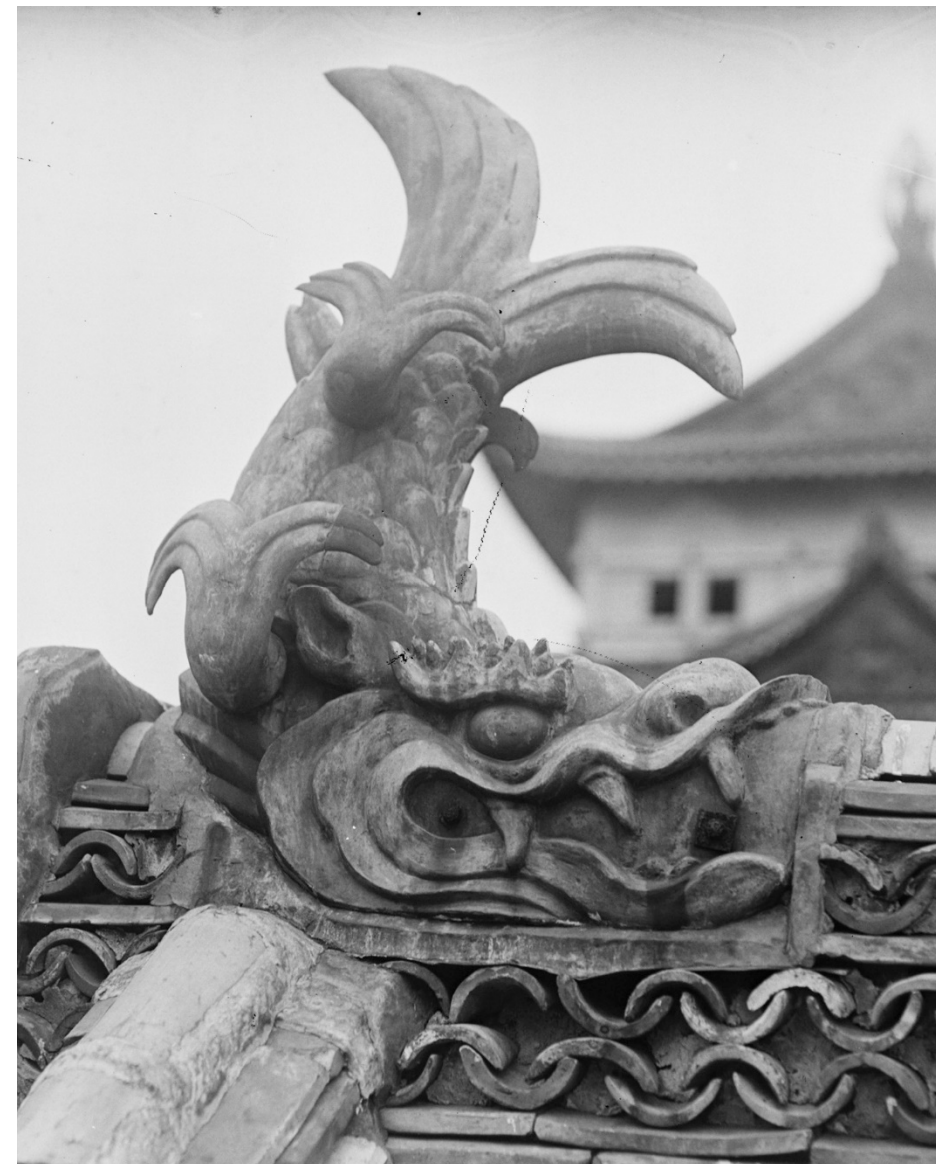
小天守の鯨

よって、ガラス乾板写真と昭和実測図は、江戸城から譲り受けた青銅製の鯨であると考えられる。

ガラス乾板写真より

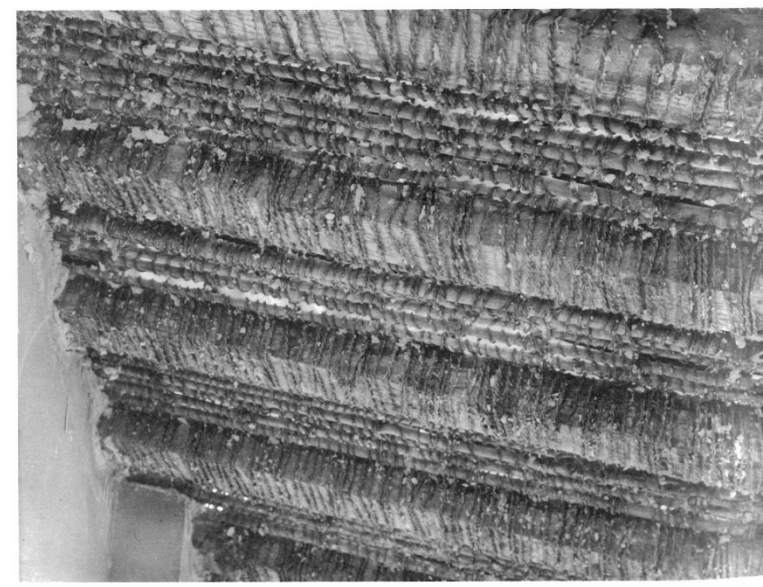
第七七回 解体中壁下地（其の三）（揚げ塗下地）

西北隅櫓修理工事報告書 より抜粋

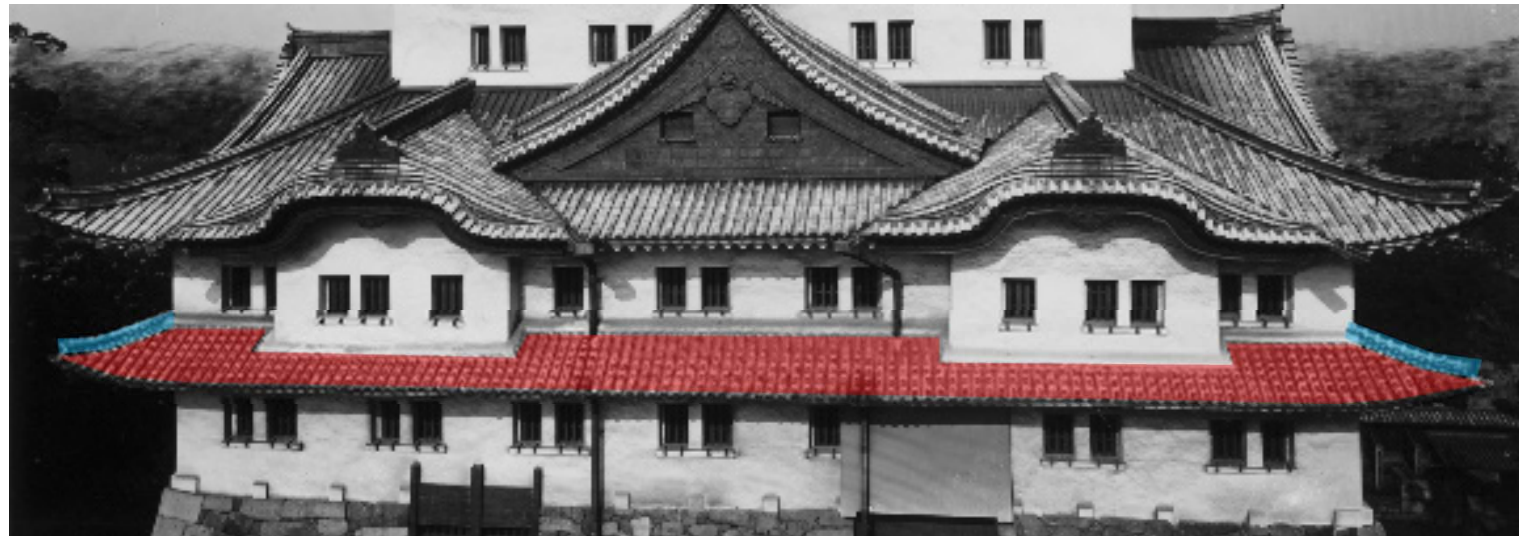
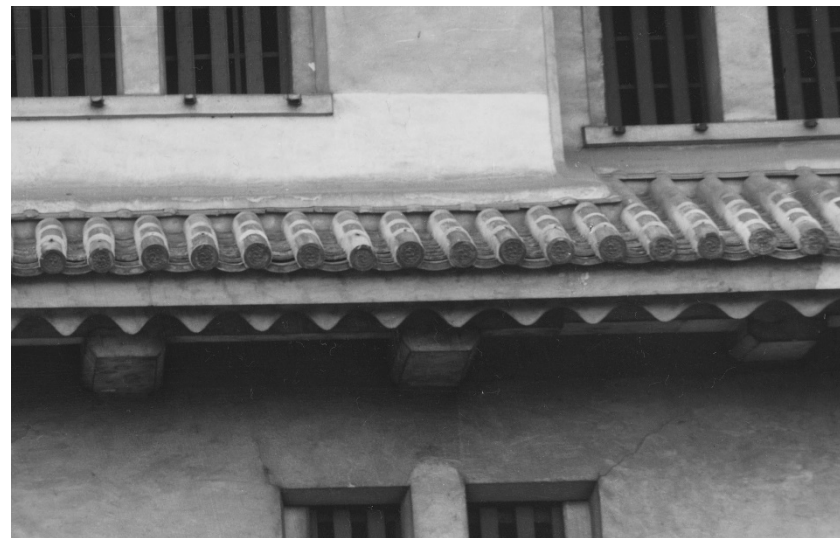
丸瓦と平瓦廻り

赤塗りの部分：丸瓦間の目地及び丸瓦と平瓦の取り合い部  
 青塗りの部分：雁振り瓦、熨斗瓦間の目地  
 大天守-隅棟は目地漆喰  
 小天守-大棟及び隅棟降り棟は白帯漆喰塗  
 橋台-棟は目地漆喰

屋根の目地漆喰については、丸瓦と棟瓦の部分においてガラス乾板写真で確認できる範囲とする。

丸瓦間及び丸瓦・平瓦間	棟・熨斗瓦
大天守 一重	あり	あり
小天守	なし	あり
橋台	なし	あり
