特別史跡名古屋城跡全体整備検討会議 天守閣部会(第16回)

現天守閣の解体工事に伴う石垣への影響について

名古屋城天守閣整備事業

資料-3：構造実験について

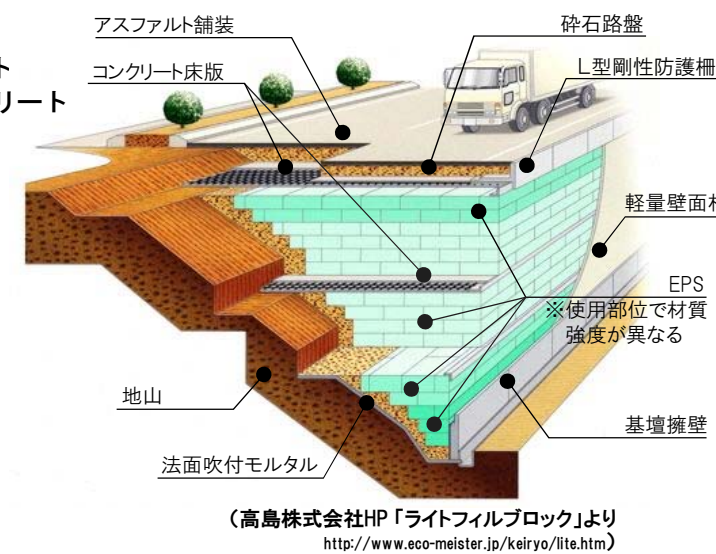
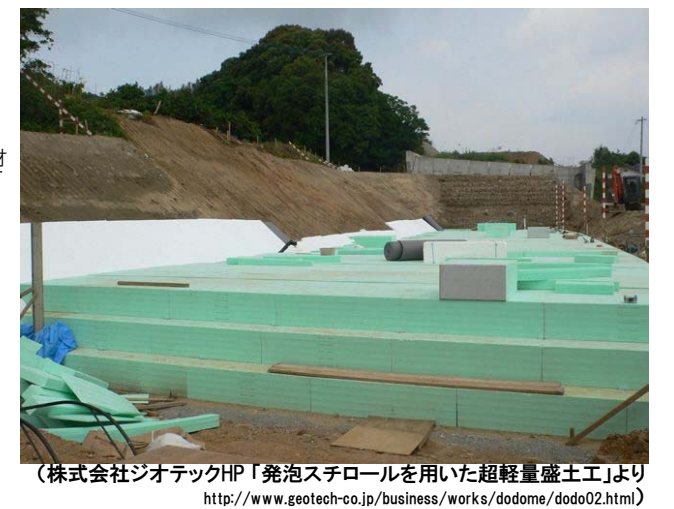
※軽量盛土工 (EPS工法) : 軽量かつ耐久性、耐圧縮性に優れたエスレンブロック (発泡スチロール) を積み重ねて盛土する工法で、盛土荷重による周辺地盤沈下等の影響を軽減できる工法で、全国的高速道路、護岸工事等で多くの施工実績がある。

図2-2-14 軽量盛土工の計画例

図2-2-15 軽量盛土工の施工例

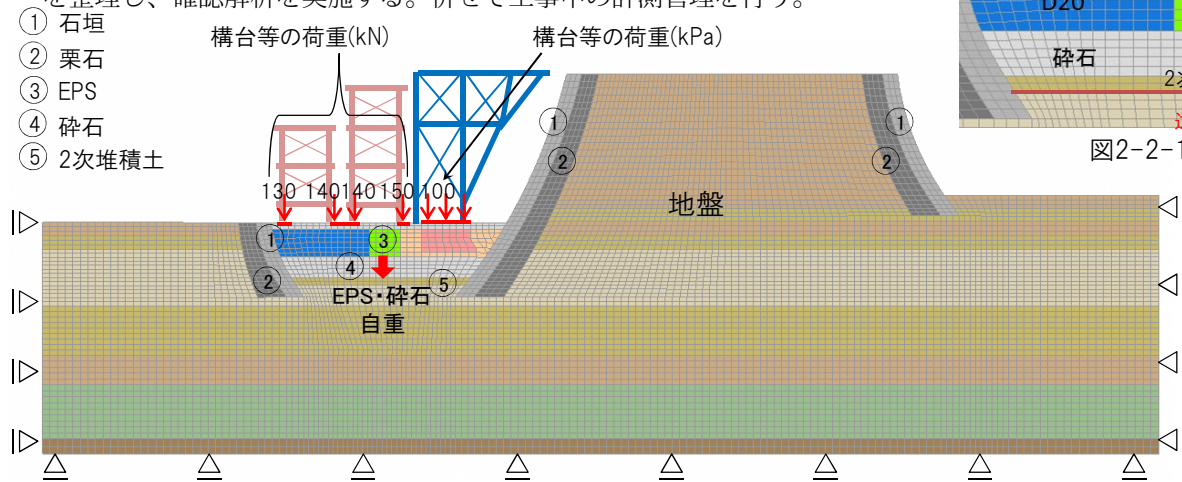
図2-2-16 解析モデル

解析は、下図に示すFEM解析モデルを用い、地盤条件は近隣及び既存の地盤調査に基づき定めた。内堀の表層には、既存のボーリングデータから、70cmの2次堆積土が存在するものとした。栗石の剛性は3ケースを想定し、パラメータスタディーを行った。

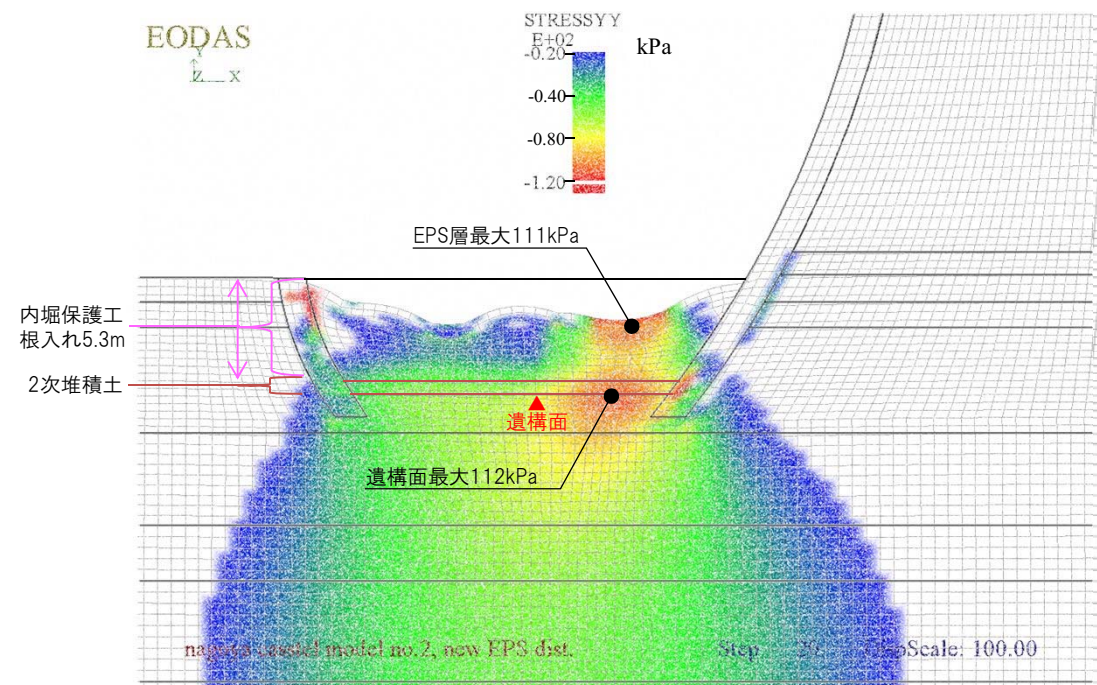
図2-2-22 鉛直応力のコンター図 - case2(栗石 E=1.0×10⁵ kPa, Vs = 137 m/s相当)

EPS層で最大111kPa (=111kN/m²)程度、遺構面および2次堆積土で112kPa (=112kN/m²)程度の鉛直応力が発生することがわかる。

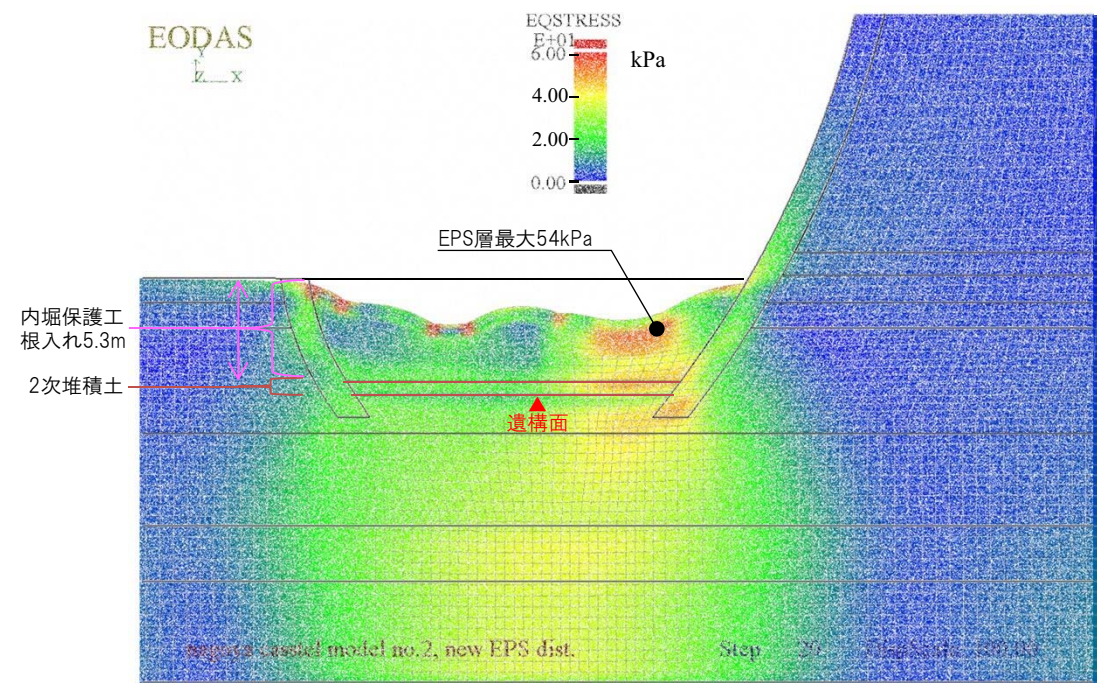
図2-2-23 ミーゼス応力のコンター図 - case2(栗石 E=1.0×10⁵ kPa, Vs = 137 m/s相当)

また、EPS層でのミーゼス応力は最大で54kPa (=54kN/m²)である。

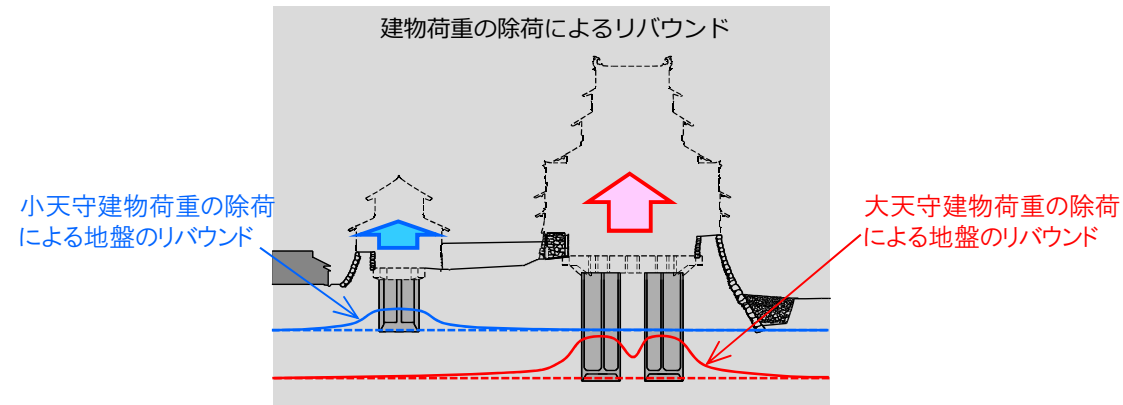
図2-2-1 リバウンドの概念図

現天守閣を解体した場合、大きな除荷が発生する。現天守閣の荷重はケーソンを伝って地盤に支持されているため、除荷された場合は地盤が浮き上がろうとするため、その影響の検証が必要となる。

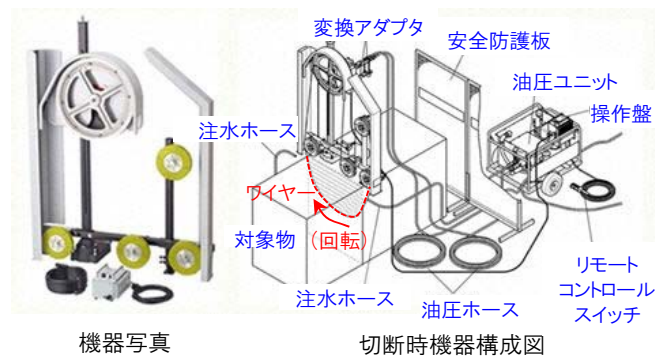
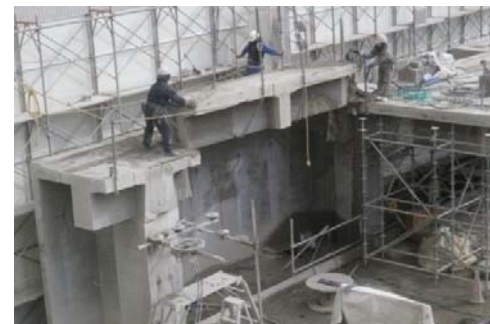
ワイヤーソーによるブロック解体場重作業例

ダイヤモンドビーズをはめ込んだワイヤーを切断対象物に巻き付けて駆動機により張力を与えながら高速回転させて対象物を切断する工法である。ワイヤーソーは屈曲性に優れており複雑な形状物、高所等あらゆる場所で現場条件に合わせた施工が可能である。切断作業は低騒音、低振動、低粉塵である。

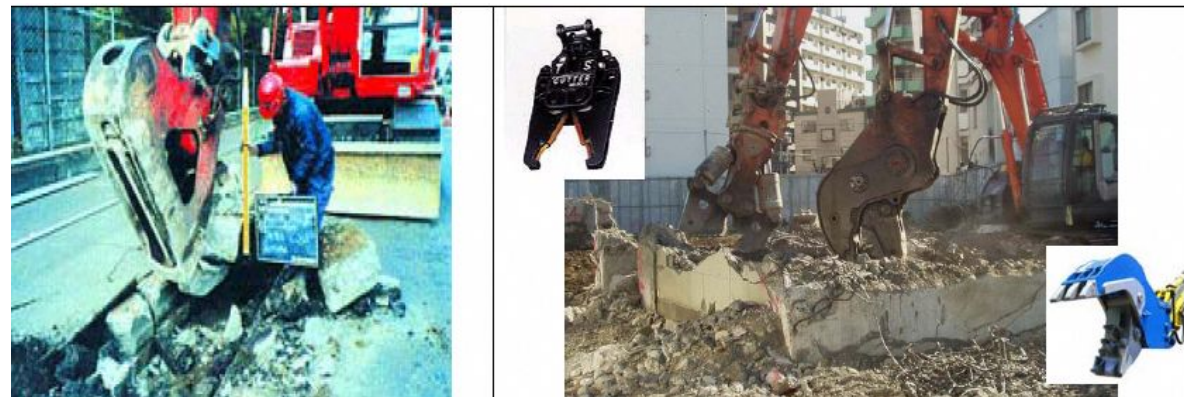
圧砕工法は、油圧ショベルのアタッチメントとして、油圧で開閉するハサミ状の装置を取り付けた機械である。コンクリート構造物等の破碎・切断に用いられ、大型ブレーカと比較して騒音・振動の低減が図れる。

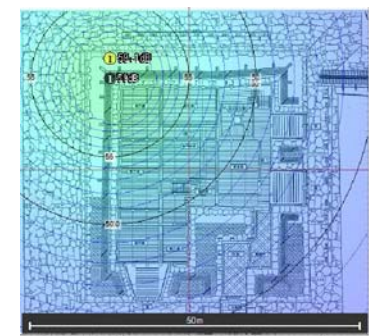
図2-2-7 圧砕工法の振動予測
振動レベルの予測値 59dB(震度1)

図2-2-7に圧砕工法、図2-2-8に切断工法、図2-2-9に大型ブレーカー工法による振動予測例を示す。

地階解体時の直近の石垣における振動レベルは、圧砕工法で最大59dB(震度1)、ワイヤーソーを用いた切断工法では49dB(震度0)と予測される。一方、大型ブレーカ工法では87dB(震度4)が予測される。以上より、解体工事は、落下による衝撃振動の恐れがある地下1階以上の躯体については切断工法によるブロック解体、落下による衝撃振動の影響が小さい基礎部においては、切断工法を基本とするが、切断工法の採用が難しい場所では圧砕工法を併用することとする。圧砕工法の採用にあたり重機誤操作による石垣毀損対策として石垣面をクッション材で養生する等を併せて実施する。

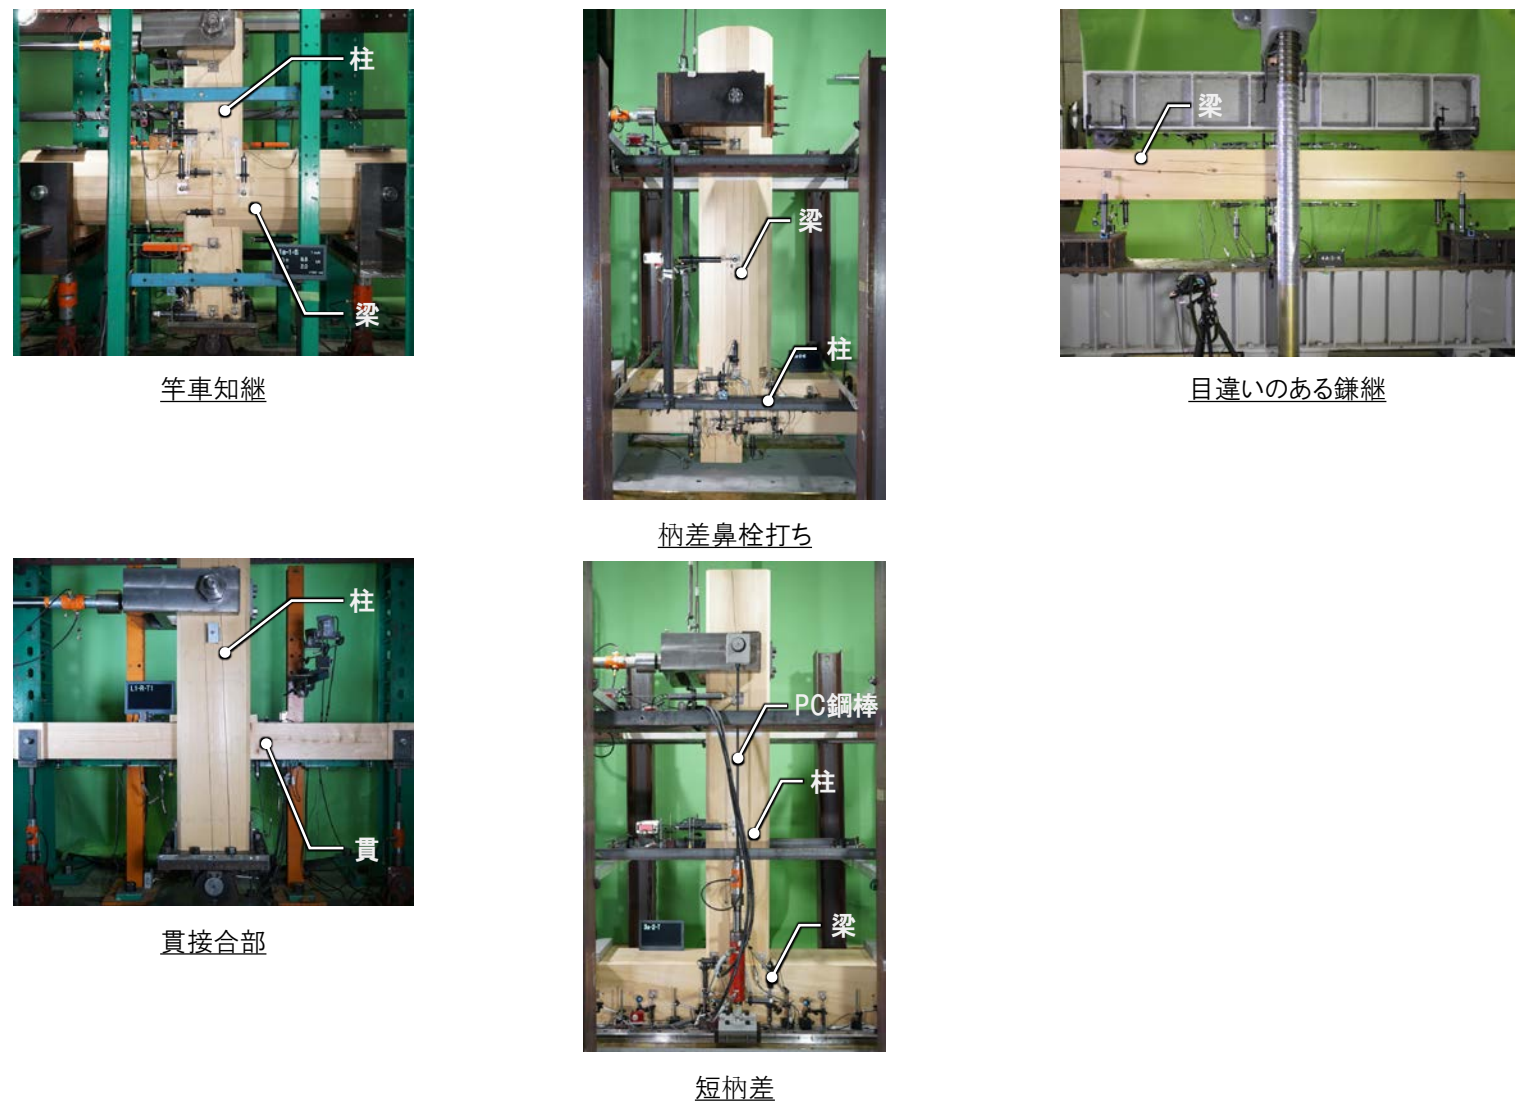
実験状況

- 各継手・仕口形式の実験状況を下写真に示す。

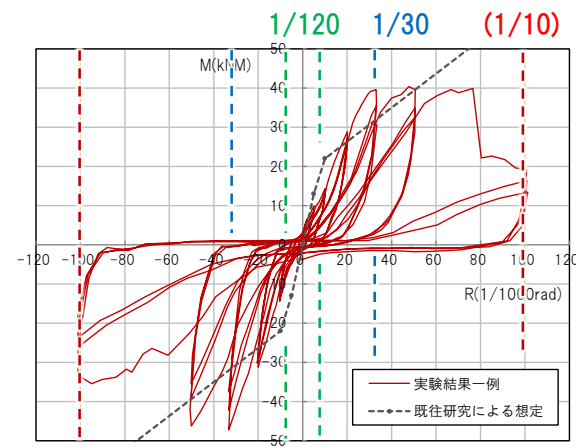
竿車知継

- 代表的な実験結果（竿車知継、枅差鼻栓打ち、貫接合部）を下図に示す。
- それぞれの試験体で、以下の実験結果が得られた。
 - ①1次設計時（層間変形角1/120）
木材のめり込み降伏による剛性の低下は見られなかった。
 - ②2次設計時（層間変形角1/30）
一部の試験体で、木材のめり込み降伏により剛性が低下したが、耐力の低下は見られなかった。
 - ③実験終了時（層間変形角1/10）
一部の試験体で割れや鼻栓の折損などにより耐力が低下した。
- 一部の試験体では既往研究による想定と異なる結果が得られており、基本設計時に想定した構造解析および構造計画を見直す可能性がある。

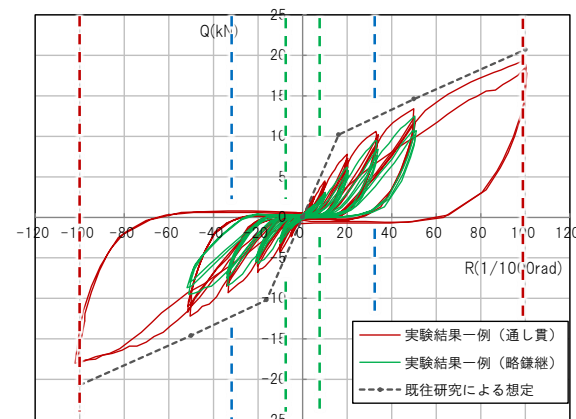
貫接合部

曲げモーメント - 層間変形角関係一例

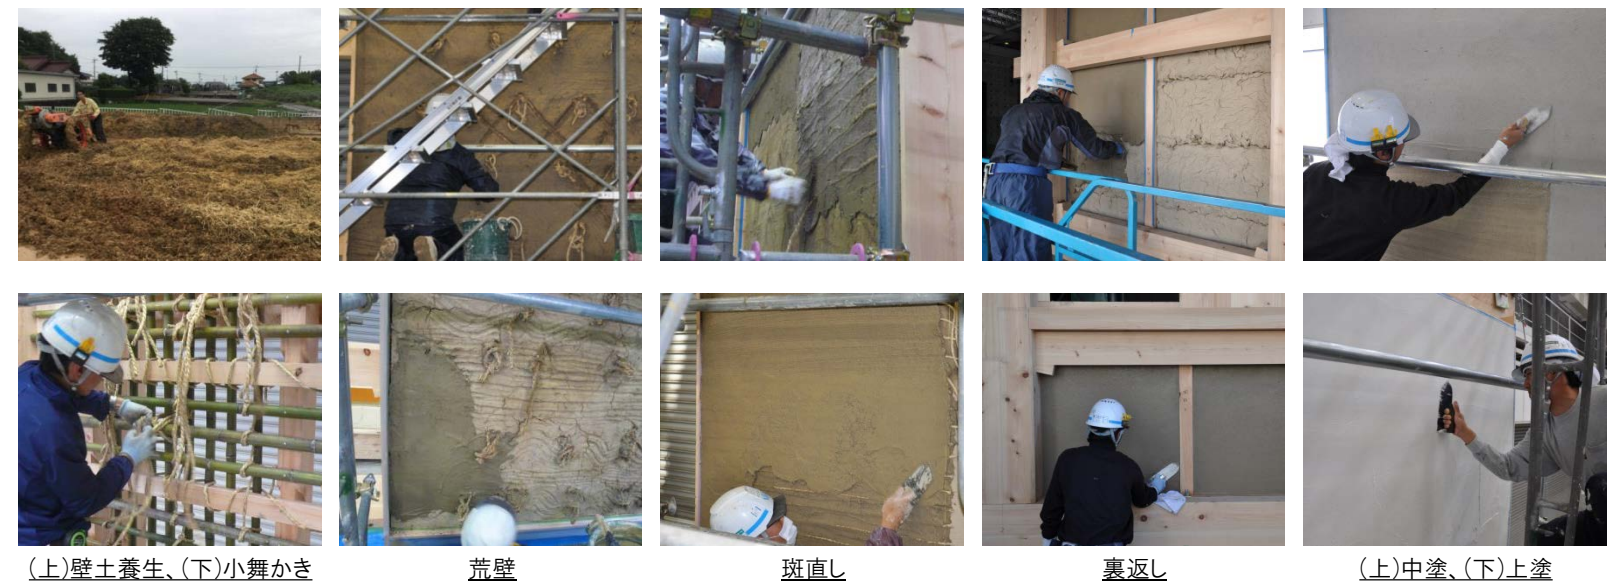
試験体および実験状況

- 土壁試験体は、伝統的な工法を用いた実大試験体とした。土壁の構成を右図に示す。
- 試験体に用いる荒壁には、愛知県(小牧)産、岐阜県(関)産の土を用い、愛知県産:岐阜県産=10:1の割合と設定した。
- 製作工程および製作状況を下記に示す。(▲は塗り重ね時期を示す)

土壁試験体製作工程

経過月数	1	2	3	4	5	6	7	8	9	10	11
工程	壁土養生					土壁施工・養生					
						荒壁		斑直し・裏返し		中塗・上塗

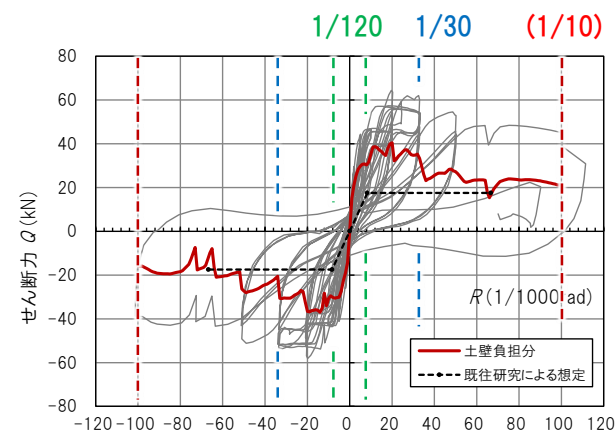
土壁

- 代表的な実験結果を下図に示す。
- 土壁試験体では、以下の実験結果が得られた。
 - 1次設計時(層間変形角1/120)
 - 上塗面において開口角部から斜めひび割れが発生した。
 - 2次設計時(層間変形角1/30)
 - ひび割れが進展し、せん断力がほぼ一定となった。
 - 土壁の落下は見られなかった。
 - 実験終了時(層間変形角1/10)
 - 層間変形角1/20を超えた付近から土壁の損傷が進展し、裏返し面の土壁の断続的な落下が始まった。
 - 層間変形角1/10の繰り返し载荷2回目で土壁がまとまって落下した。
- 縦羽目板壁によるせん断耐力の向上効果は、和釘の変形により土壁と比較して小さかった。

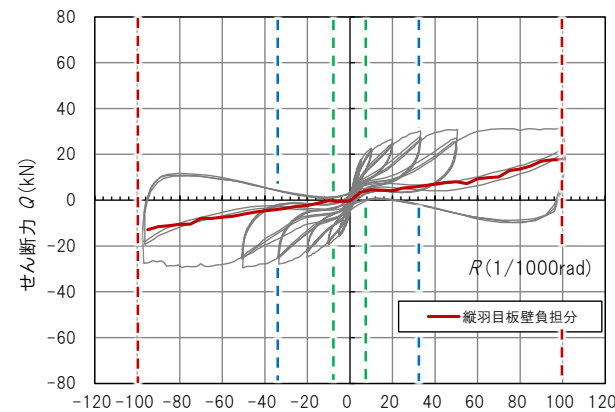
縦羽目板壁

せん断力-層間変形角関係一例

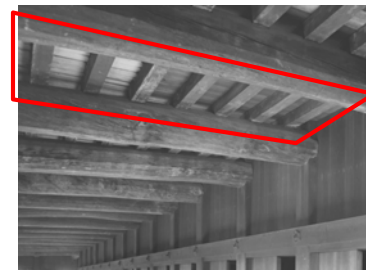
- 床実験を実施した試験体および実験状況を右図に示す。
- 床試験体は大天守の一般的な部位を対象とした。
- 構造解析モデルでは、梁に囲まれた範囲（右図参照）の床構面を一要素として扱う。その寸法は、根太方向は一間であるのに対し、梁方向は一間～三間で箇所によって異なる。
- そこで試験体は梁方向を一間～三間とした3種類とした。
- 床板と根太の接合には、和釘（下写真）を使用した。

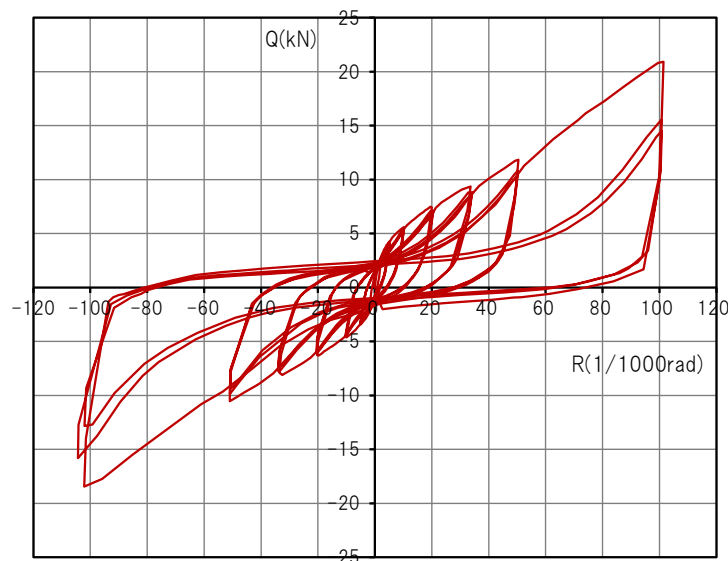
- 代表的な実験結果（一間タイプ）を下図に示す。
- せん断変形角1/200前後でせん断剛性は一旦低下したが、その後もせん断力は上昇し続けた。
- せん断変形角が大きくなるに従い、和釘の変形により床板のずれ変形が大きくなった。

せん断力-せん断変形角関係一例（一間タイプ）

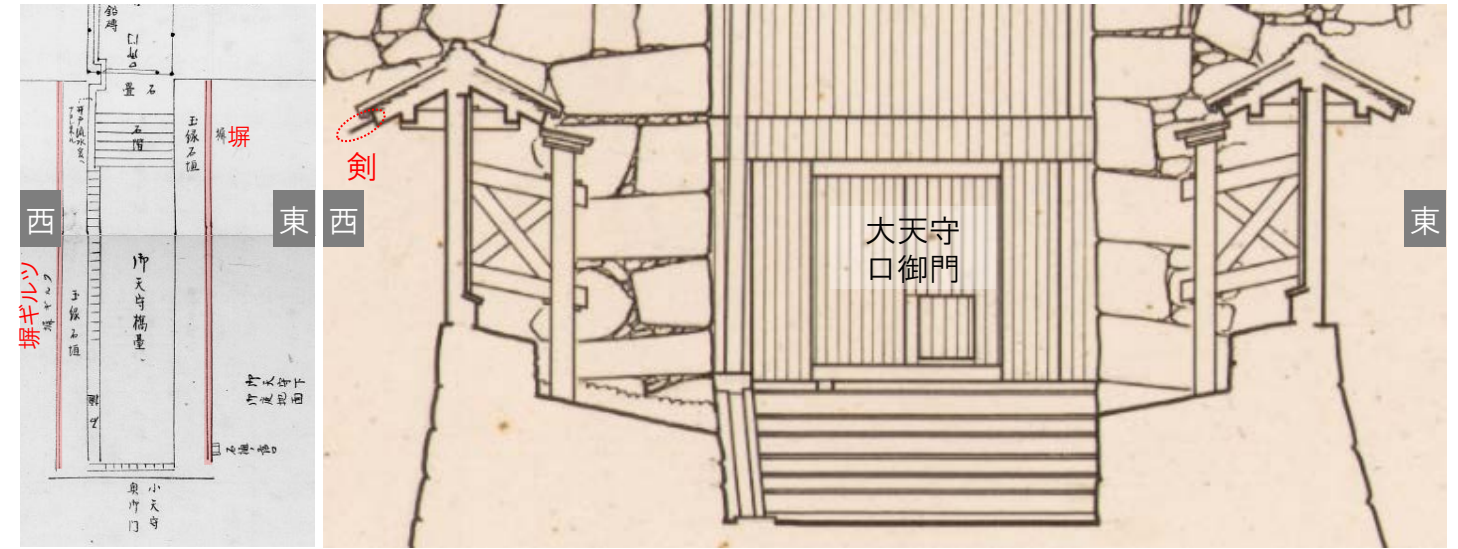
- ①東側には檜は無く、隠狭間も無い。
 - ②西側軒先には、忍び返しとして長さ一尺余りの檜が取り付けられ、隠狭間がある。
 - ③内側は挿絵より、「外壁ノ裏板」として「櫃檣の類」の板を羽重ねにし、そこに三角形の隠狭間をあけて、「壁裏囲板ヲ打」っている。つまり堅木の厚板を羽重ねにして取り付け、外側は漆喰塗の土壁、内側は化粧縦板張りとしていたことがわかる。
- ⇒この挿絵には隠狭間があることから、少なくとも西側の剣塀についての挿絵ではあると判断できる。

『金城温古録 御天守編之二 御天守部』「御藏之間圖」を加工 (名古屋市蓬左文庫 蔵)

昭和実測図「名古屋城天守南側立面図」を加工 (名古屋城総合事務所 蔵)

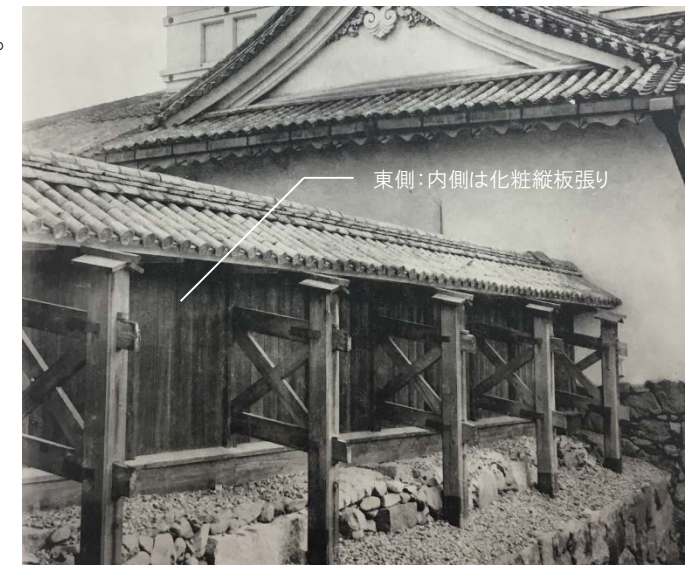
東側の内側も『金城温古録』の挿絵と同じように化粧縦板張りである。

『國寶建造物第一期第一輯』「十七名古屋城小天守近影(北面)」 (名古屋市立鶴舞中央図書館 蔵)

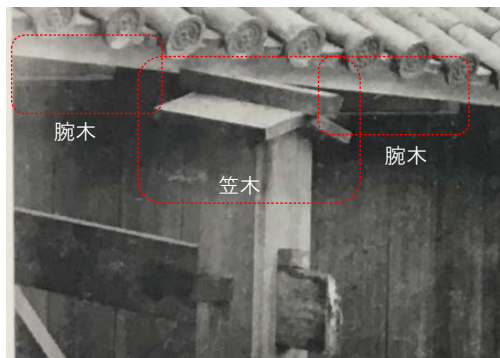
⇒腕木については、古写真で判断しかねるが、周囲の木部に比べ、影でありながら白く写っていること(写2)、また類例としての不明門内側(写3)では化粧縦板張で腕木からは漆喰塗りとなっていることから判断した。

・控柱の笠木は、木の素地である。(写2)

(写2)『國寶建造物第一期第一輯』「十七名古屋城小天守近影(北面)」(名古屋市立鶴舞中央図書館 蔵)

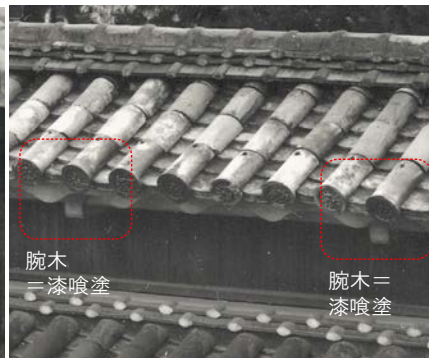
(写3) ガラス乾板写真「名古屋城不明門及び剣堀南背面」を加工(名古屋市立鶴舞中央図書館 蔵)

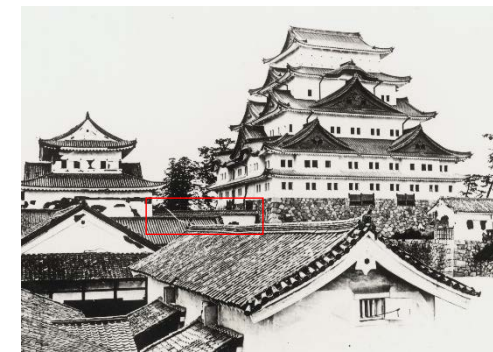
古写真に見られる波型(写4)(写5)から、ガラス乾板写真では直線(写6)に変わっている。

(写4)「金鯱のない名古屋城大天守(明治時代)」(出典「日本名城集成 名古屋城」小学館1985年刊)
