特別史跡名古屋城跡全体整備検討会議 天守閣部会(第 21 回)

名古屋城天守閣整備事業

資料-3：防災設備設置計画について

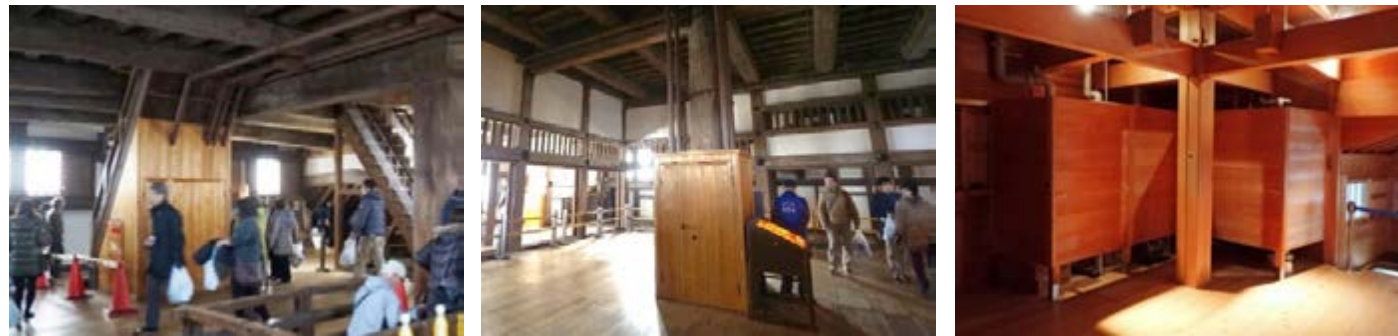
図-1.1 アラーム弁室・主要配管のイメージ

現存天守や復元された櫓にも設置されており、下図-1.1のように、他城郭では階段下のスペース等に配置するなど、なるべく目立たない配慮がなされています。

階段下に設置されたアラーム弁室、天井近くを通る主要配管
(写真：竹中工務店撮影)

心柱に沿って通る主要配管、横に設置されたアラーム弁室
(写真：竹中工務店撮影)

アラーム弁室に施された目隠し
(写真：竹中工務店撮影)

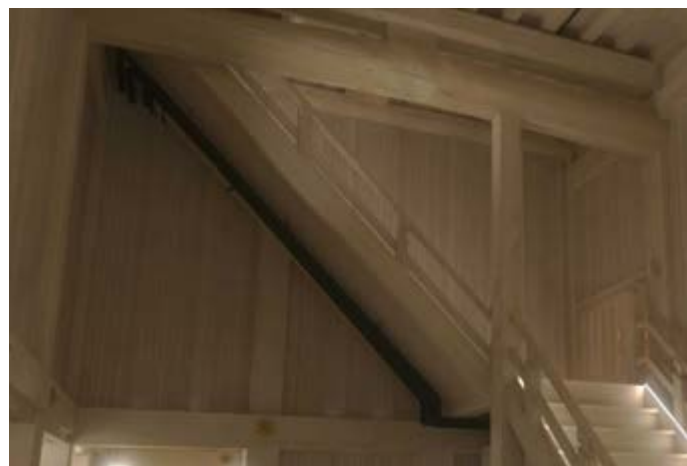
図-1.2 大天守二階 表階段

第20回天守閣部会では、表階段に防災・避難上の機能を持たせることとし、主要な防災設備や配管、アラーム弁室を表階段を主とした設置場所として検討案を作成・報告しました。

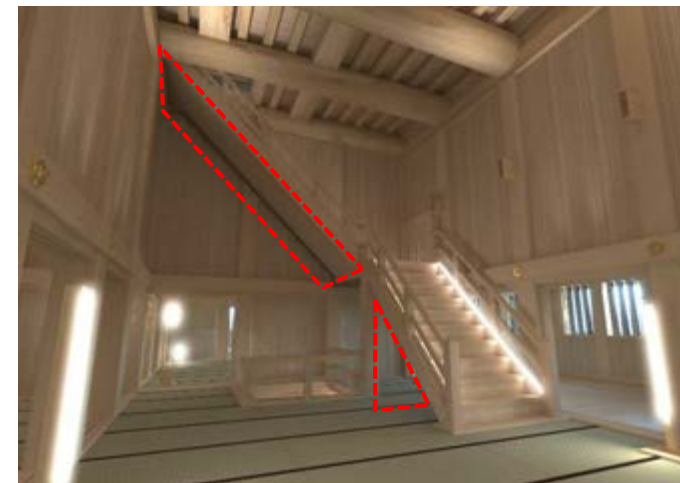
図-1.4 大天守二階 表階段(再検討後)

踊場下へのアラーム弁室設置を中止し、階段廻りの雰囲気に配慮した計画とします

第20回天守閣部会でのご指摘を鑑み、**踊場下へのアラーム弁室・屋内消火栓の設置を中止**し、各室の格式や観覧動線を考慮しながら、**各階で重要度の低い箇所**に**主要設備配管・アラーム弁室を設置する計画**を検討しました。

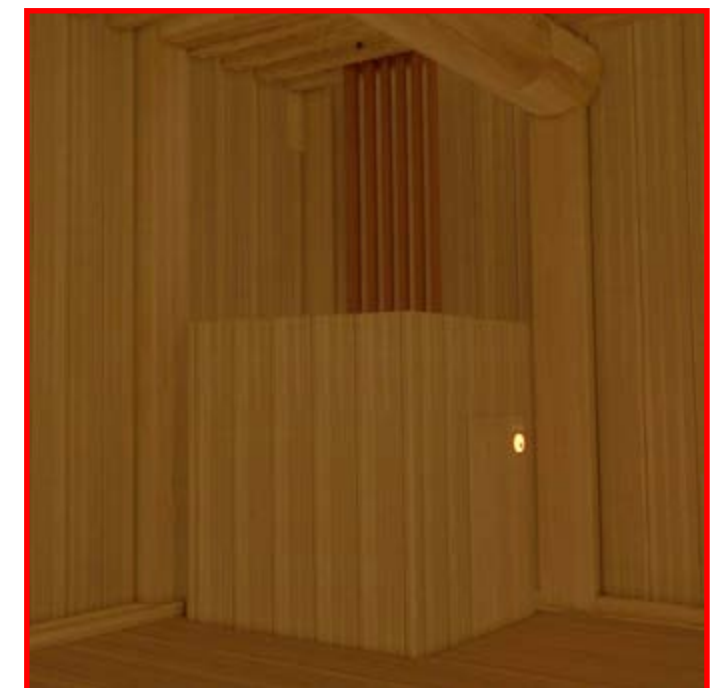
図-2.2 防災設備の設置イメージ【地階 御朱蔵】

木に馴染むブラウンを塗装した場合を示しています↑

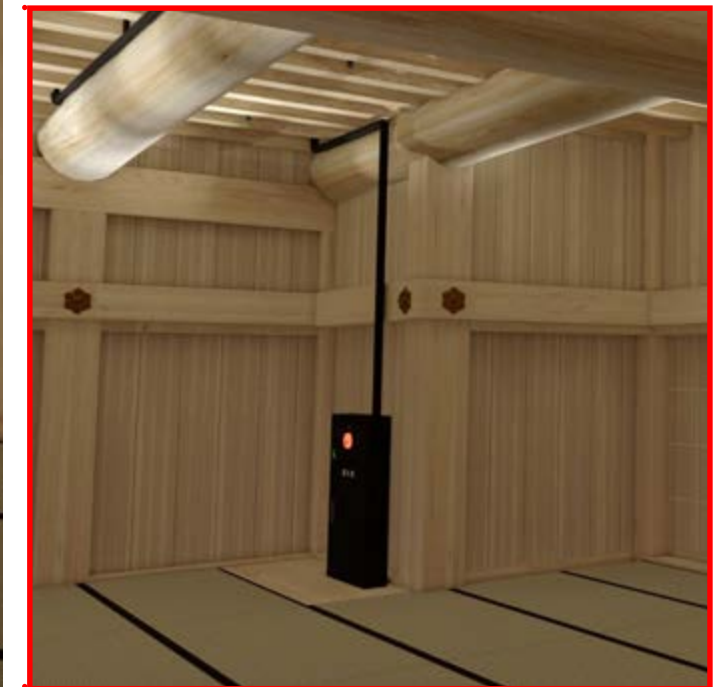
図-3.4 防災設備の設置イメージ【一階二十八畳】

目隠しパネルを施さない場合を示しています↑

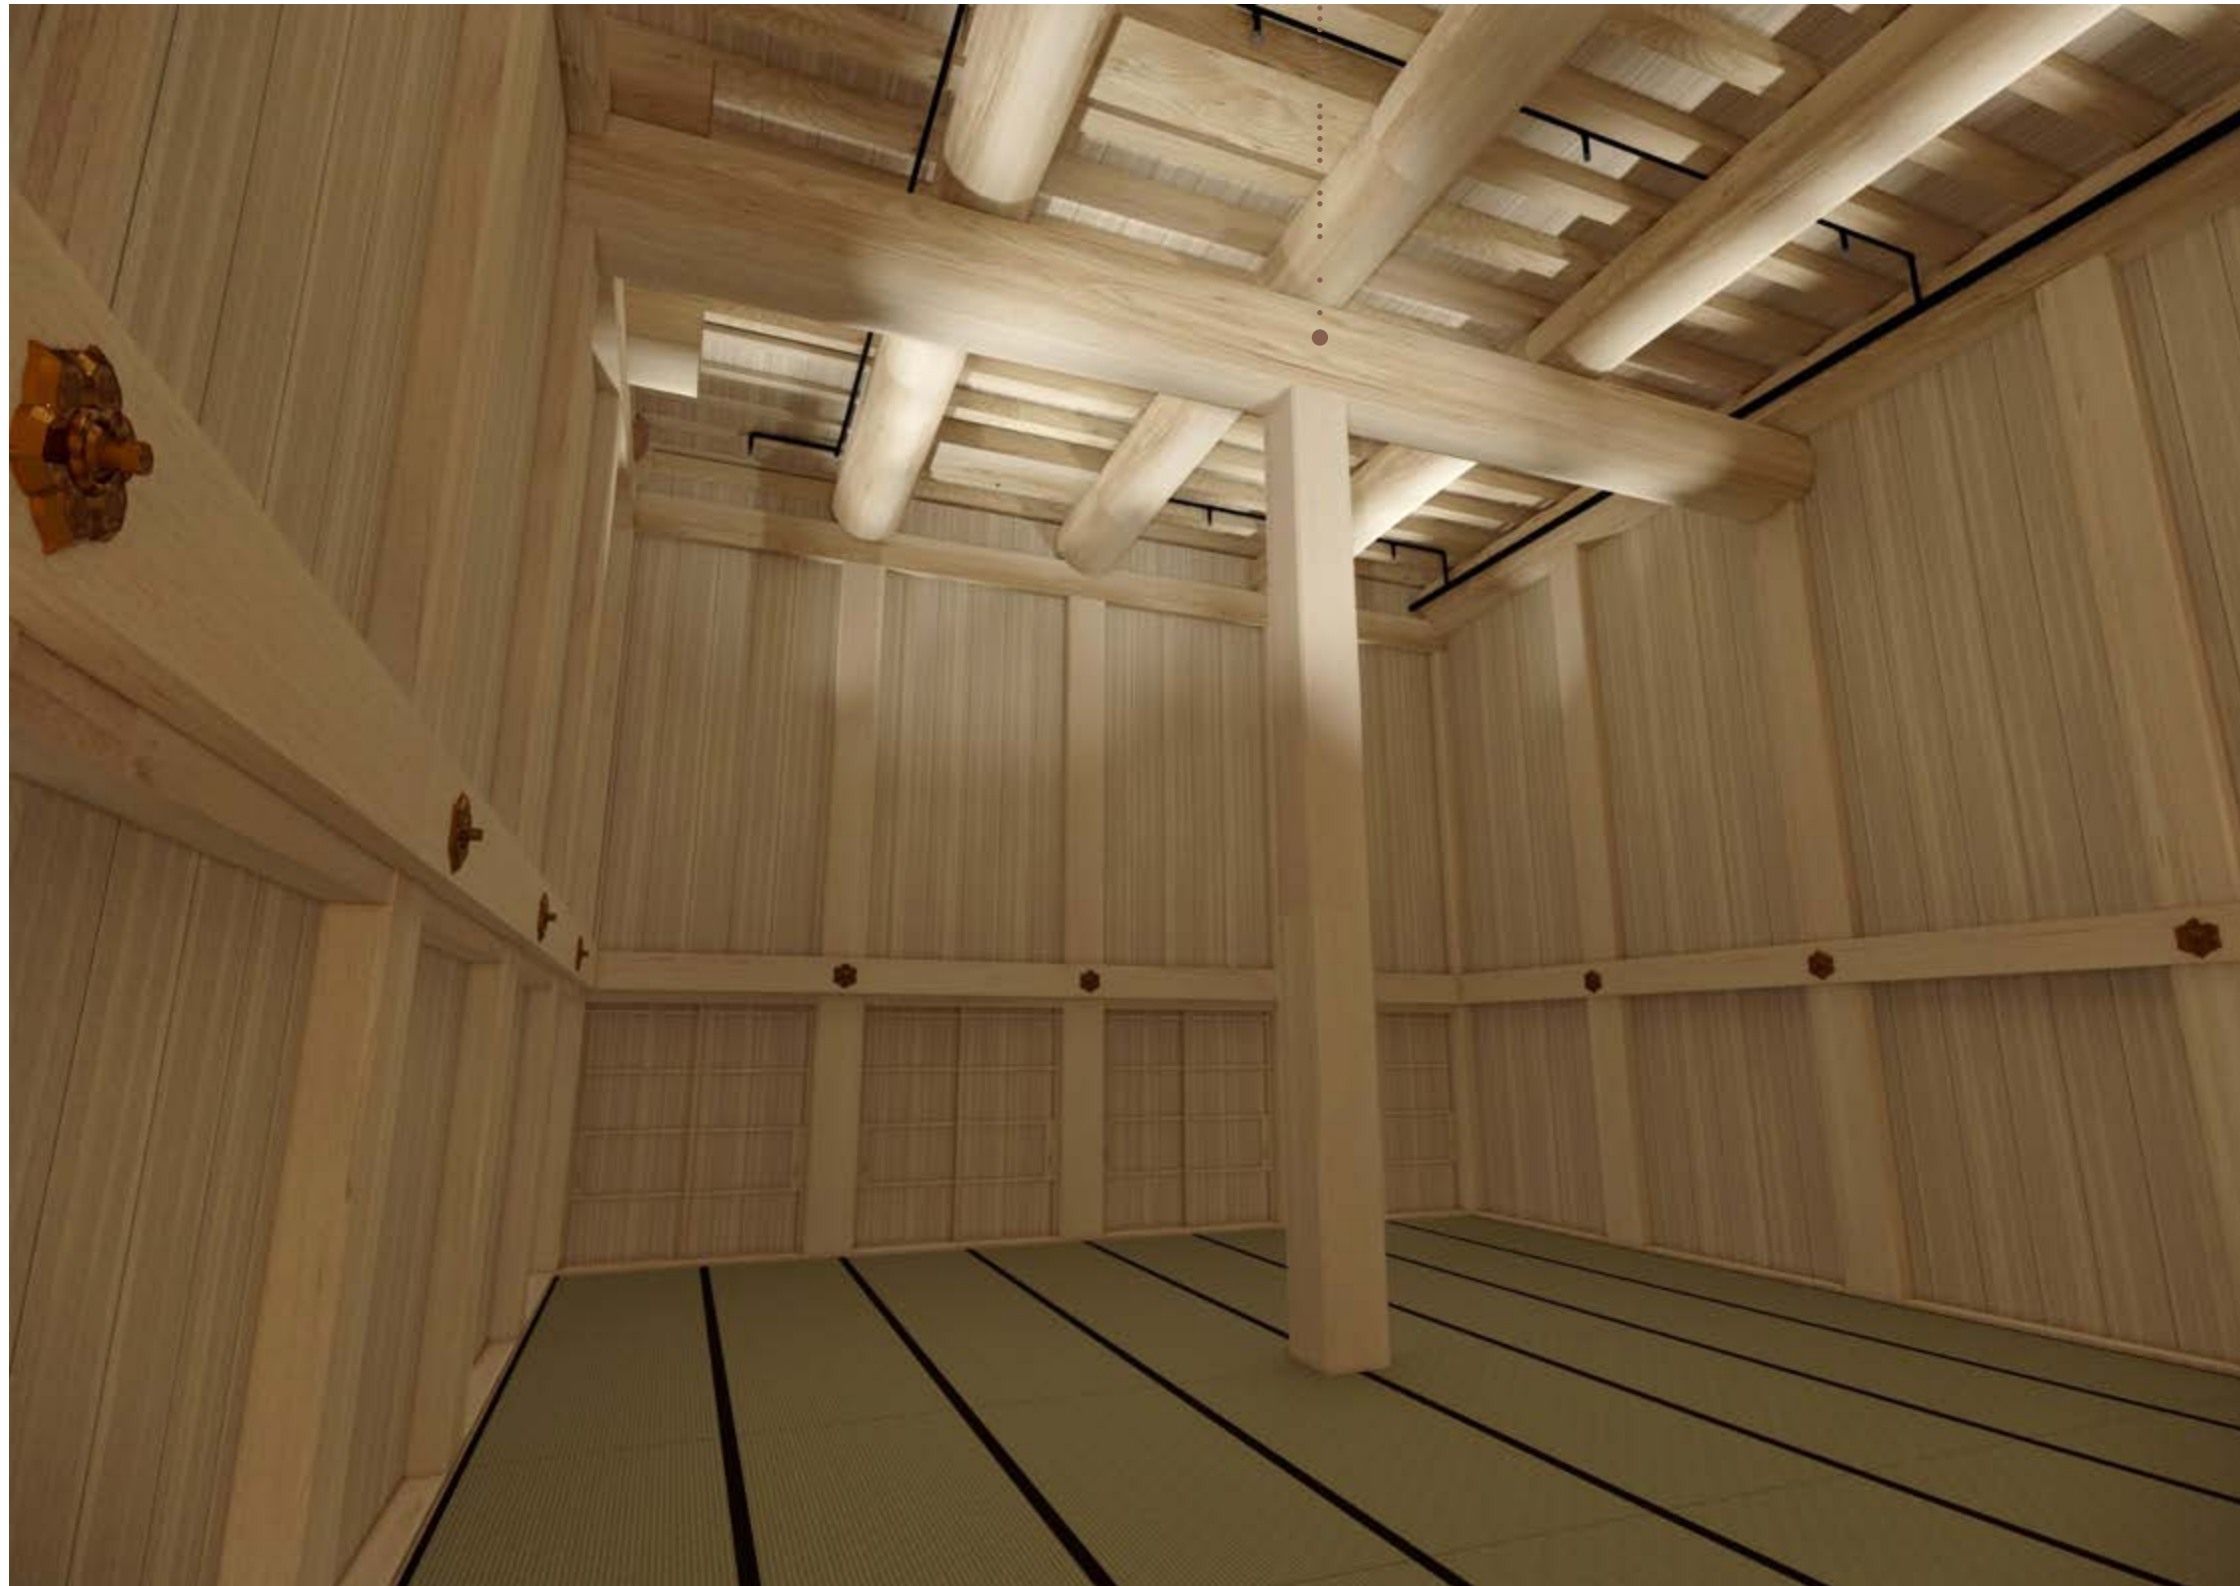
図-4.4 防災設備の設置イメージ【二階四十畳2】

大天守で最長の梁(マツ)

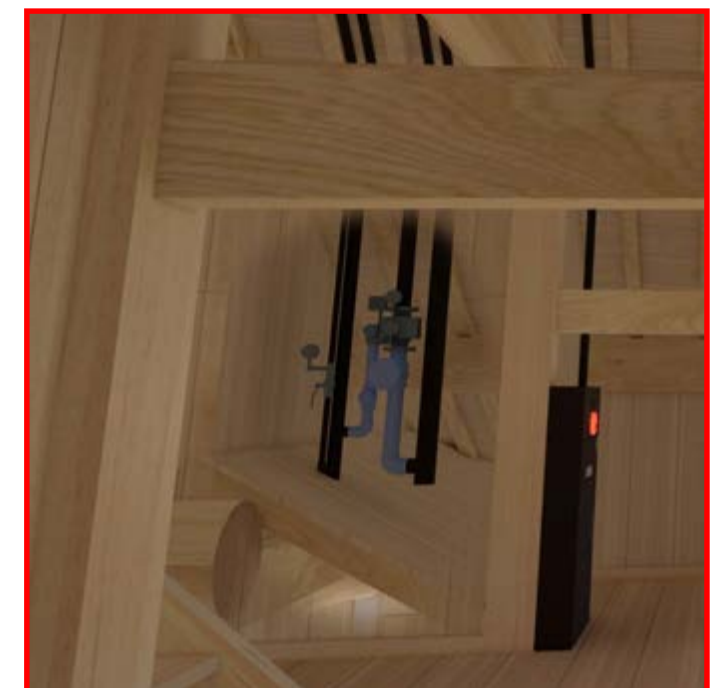
図-6.2 防災設備の設置イメージ【四階 西側破風室内】

板壁の裏にアラーム弁を設置します

板壁裏暗部のアラーム弁を示しています↑
(ケンドン式とした板壁を外す対応を計画しています)

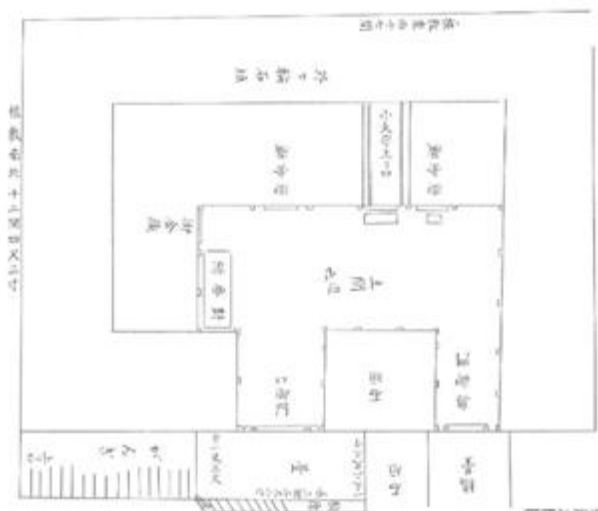
引き戸のあった位置が図示されている。
『金城温古録』「御蔵之間図」
『名古屋叢書続編第13巻』222頁

『金城温古録』「御天守編之一」の「御金蔵」の項によれば、地階御金蔵には引き戸がついていた。写真を見ると、扉は失われているが、踏石のある柱間の両側には肘(ひじ)金(がね)金物が残されている。また昭和実測図「小天守地階平面図」に描かれた一筋敷居により、扉の内側に更に引き戸があった事が分かる。

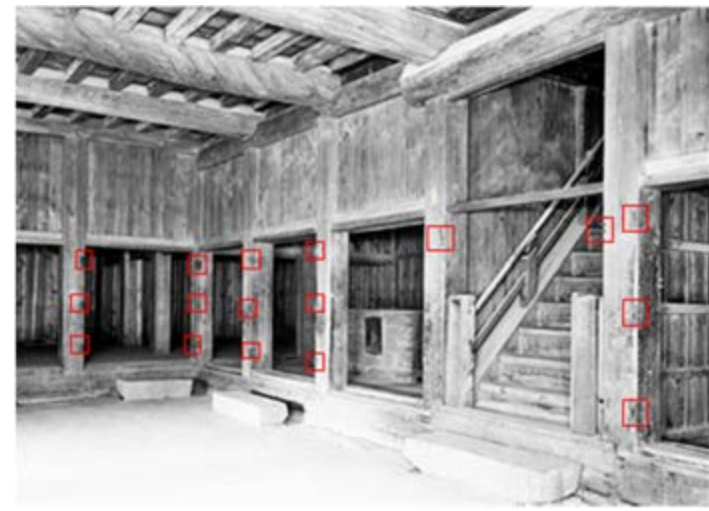
写真で肘金金物が確認できる。
「ガラス乾板写真 小天守閣内地階(焼失)東南側」を加工

ガラス乾板写真を見ると、階段入口の扉は失われていたが、柱の上下に肘(ひじ)金(がね)金物、柱中ほどの高さに蝶番が残っている。少なくとも幕末の時点で、ここは敷居から梁まで達する扉で厳重に閉ざされていたものと思われる。

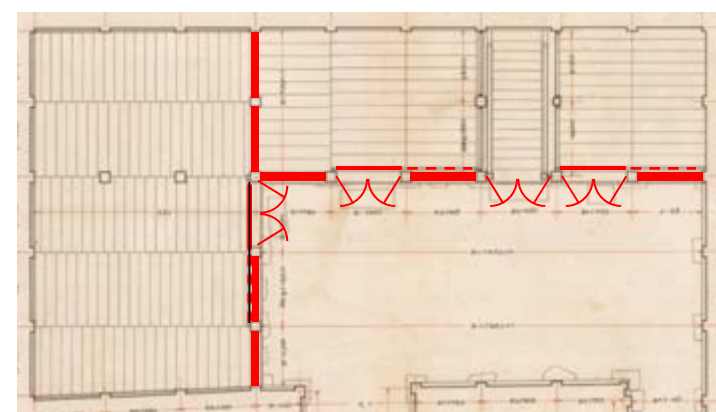
小天守地階の復元原案
「昭和実測図 名古屋城小天守地階平面図」を加工

— : 壁 - - - : 引き戸 W : 両開き戸

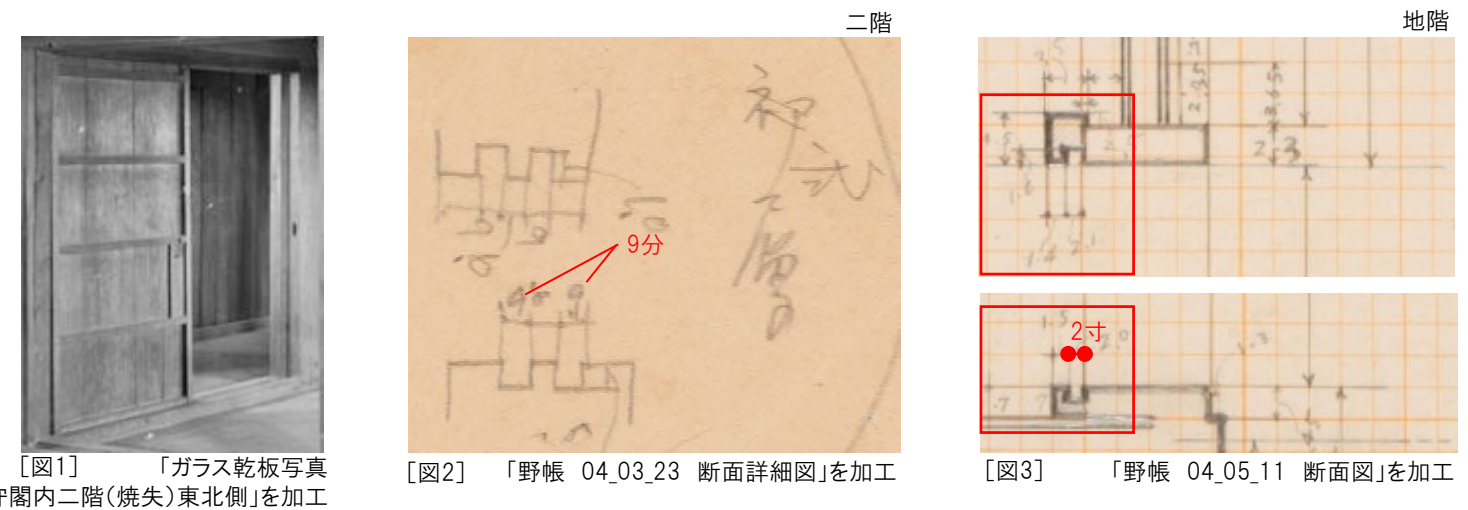
【図1】 「ガラス乾板写真 小天守閣内二階(焼失)東北側」を加工

【図2】 「野帳 04_03_23 断面詳細図」を加工

【図3】 「野帳 04_05_11 断面図」を加工

- ・史資料では引き戸の仕様が分からないため、類例を検証する。
- ・小天守の二階には、地階とは大きさの違う別の引き戸がある。図1のガラス乾板写真は、二階の引き戸を示す。板の張り方、框の組み方が分かる。同じ小天守内の引き戸であるので、地階と形状が類似する可能性がある。図2は、二階の引き戸の敷居、鴨居を実測した昭和実測図の野帳を示す。二階の溝幅は9分と記されている。図3は地階の引き戸(大戸)部分を示し、溝幅は2寸と記されている。地階の引き戸(大戸)の溝幅は上階の約2倍であった。開口寸法が大きいため、引き戸の厚みを増したためだと推測できる。図4のガラス乾板写真より、柱に三つ坪が付いていることが確認できる。そのため、図5の写真の様な鍵により嚴重に施錠され、内部への侵入を遮っていたと考えられる。
