特別史跡名古屋城跡全体整備検討会議(第 28 回)

石垣部会の検討状況について

現天守閣解体に伴う天守台石垣への影響と対策

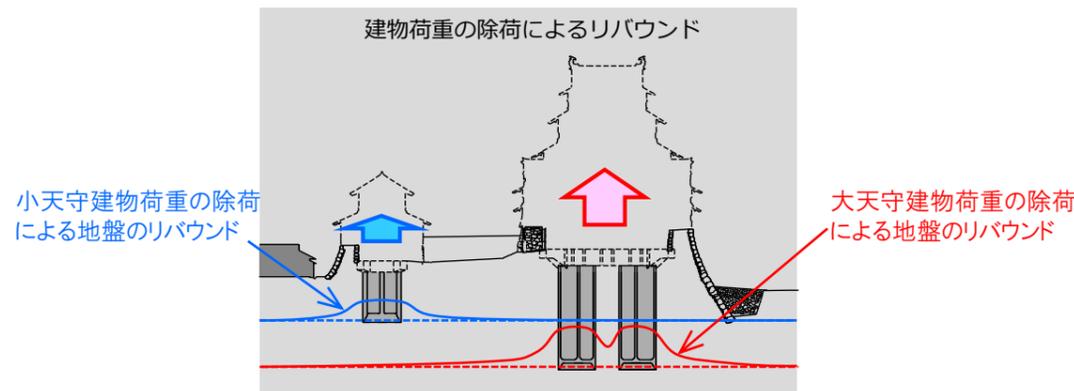
図3-1-1 リバウンドの概念図

現天守閣を解体した場合、大きな除荷が発生する。現天守閣の荷重はケーソンを伝って地盤に支持されており、除荷された場合は地盤が浮き上がろうとするため、その影響の検証が必要となる。

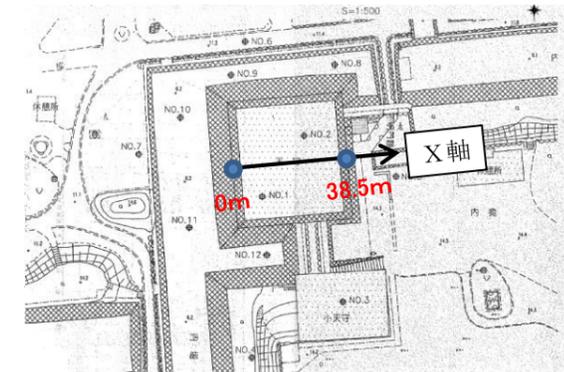
図3-1-2 リバウンドの試算位置 (大天守)

現天守閣の解体に伴い、建物荷重が除荷された結果、リバウンドが生じ、石垣に影響を及ぼすことが考えられることから、大天守において弾性地盤を仮定した多層近似解法^{*}を用いたリバウンド量の試算をおこなった。試算は大天守のケーソンの先端部分となる深度 (GL-26.6m) において除去される建物荷重12,000ton (基礎を含む。上部約8000t、下部約4000t) を除荷した場合の地盤のリバウンド量として算出しており、ケーソンと地盤との周面摩擦による荷重伝達は考慮していない。なお、周面摩擦等を考慮した場合、地盤の変形曲線はより緩やかになるため、石垣への影響は更に軽減されることが考えられる。

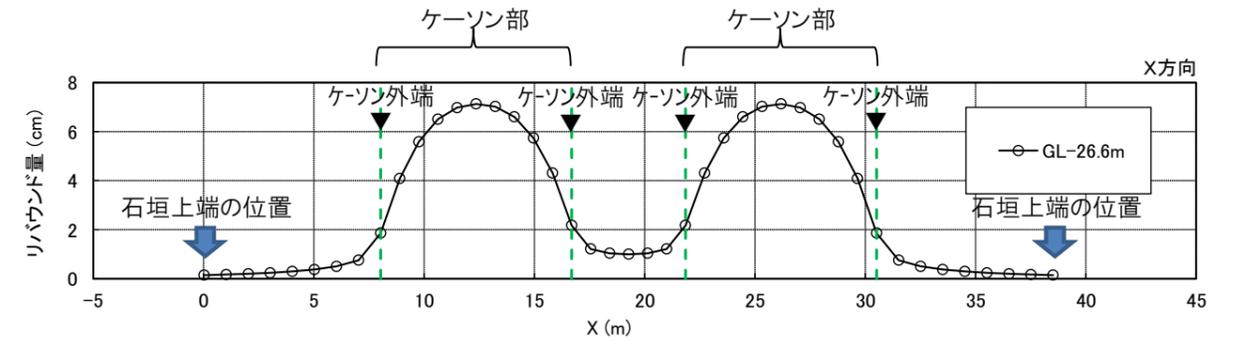
図3-1-3 多層近似解法によるリバウンドの試算結果 (大天守)

大天守において建物荷重を除荷した場合、支持地盤が上方に浮上る現象が生じ(以下、リバウンド)、ケーソン先端の深度 (GL-26.6m) の地盤において最大約7cm、ケーソン外端の位置で約2cmのリバウンドが生じる結果となる。一方、石垣上端の位置でのリバウンド量は約1mm、石垣根入れ部の位置ではさらに小さい値となるため、建物荷重の除荷による地盤のリバウンドによる石垣の構造安定性に対する影響は軽微なものと考えられる。(図3-1-3)

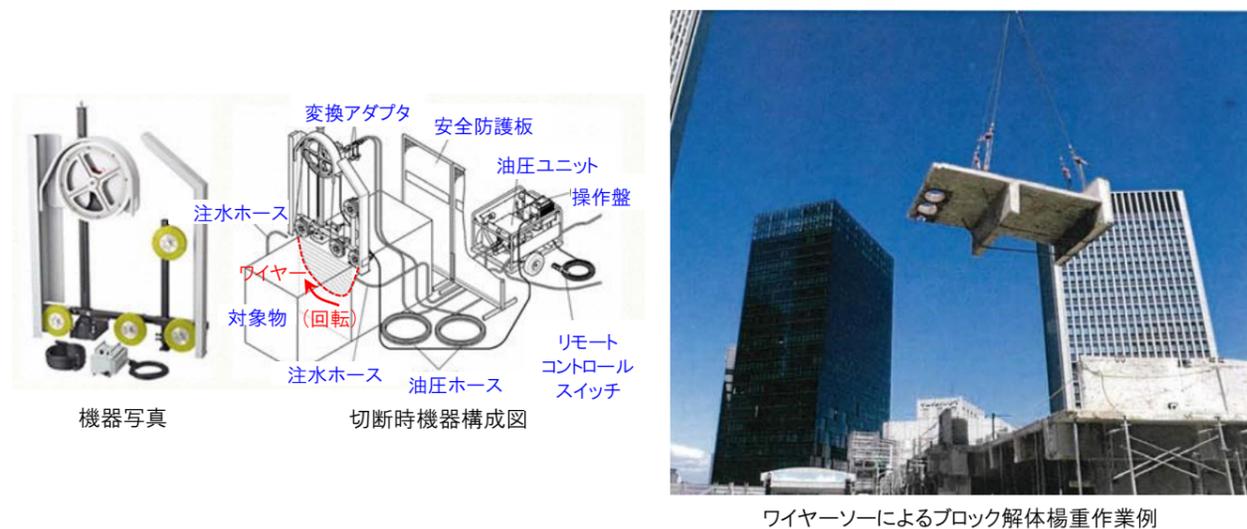
ワイヤーソーによるブロック解体機重作業例

ダイヤモンドビーズをはめ込んだワイヤーを切断対象物に巻き付けて駆動機により張力を与えながら高速回転させて対象物を切断する工法である。ワイヤーソーは屈曲性に優れており複雑な形状物、高所等あらゆる場所で現場条件に合わせた施工が可能である。切断作業は低騒音、低振動、低粉塵である。

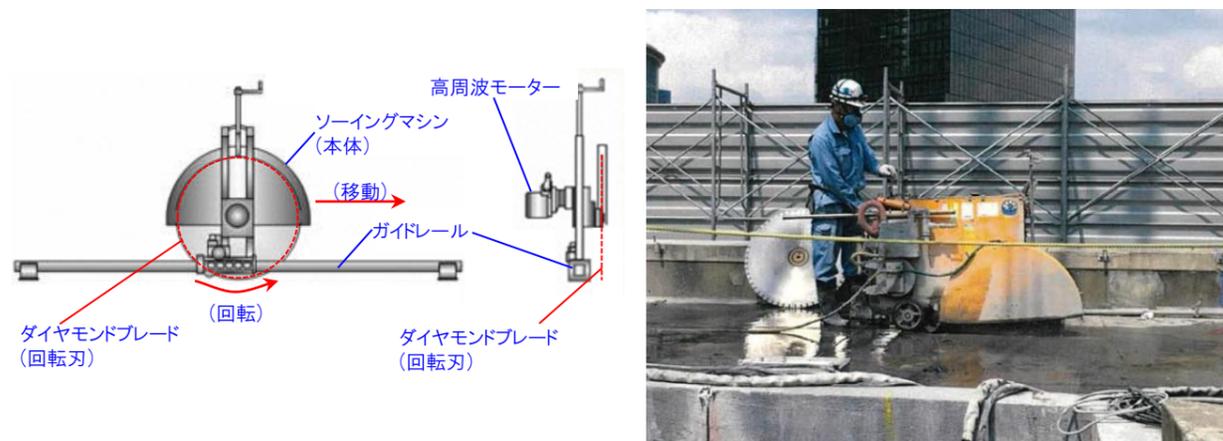
ウォールソーによる切断状況例

切断計画面にガイドレールを設置し、ダイヤモンドブレードのセットされたソーイングマシンがガイドレールを移動しながら高周波モーターにより対象物を切断する工法である。ガイドレールを使用するため、ガイドレールに沿った正確な位置と設定厚さで切断が可能である。切断作業は低騒音、低振動、低粉塵である。

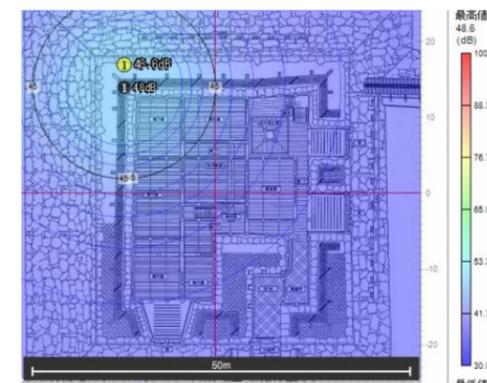
図3-2-2 切断工法の振動予測
振動レベルの予測値 49dB(震度0)

地階解体時の直近の石垣における振動レベルは、ワイヤーソーを用いた切断工法では49dB(震度0)と予測される。一方、大型ブレイカー工法では87dB(震度4)が予測される。以上より、解体工事は切断工法によるブロック解体を採用する。

図3-2-2に切断工法、図3-2-3に大型ブレイカー工法による振動予測例を示す。

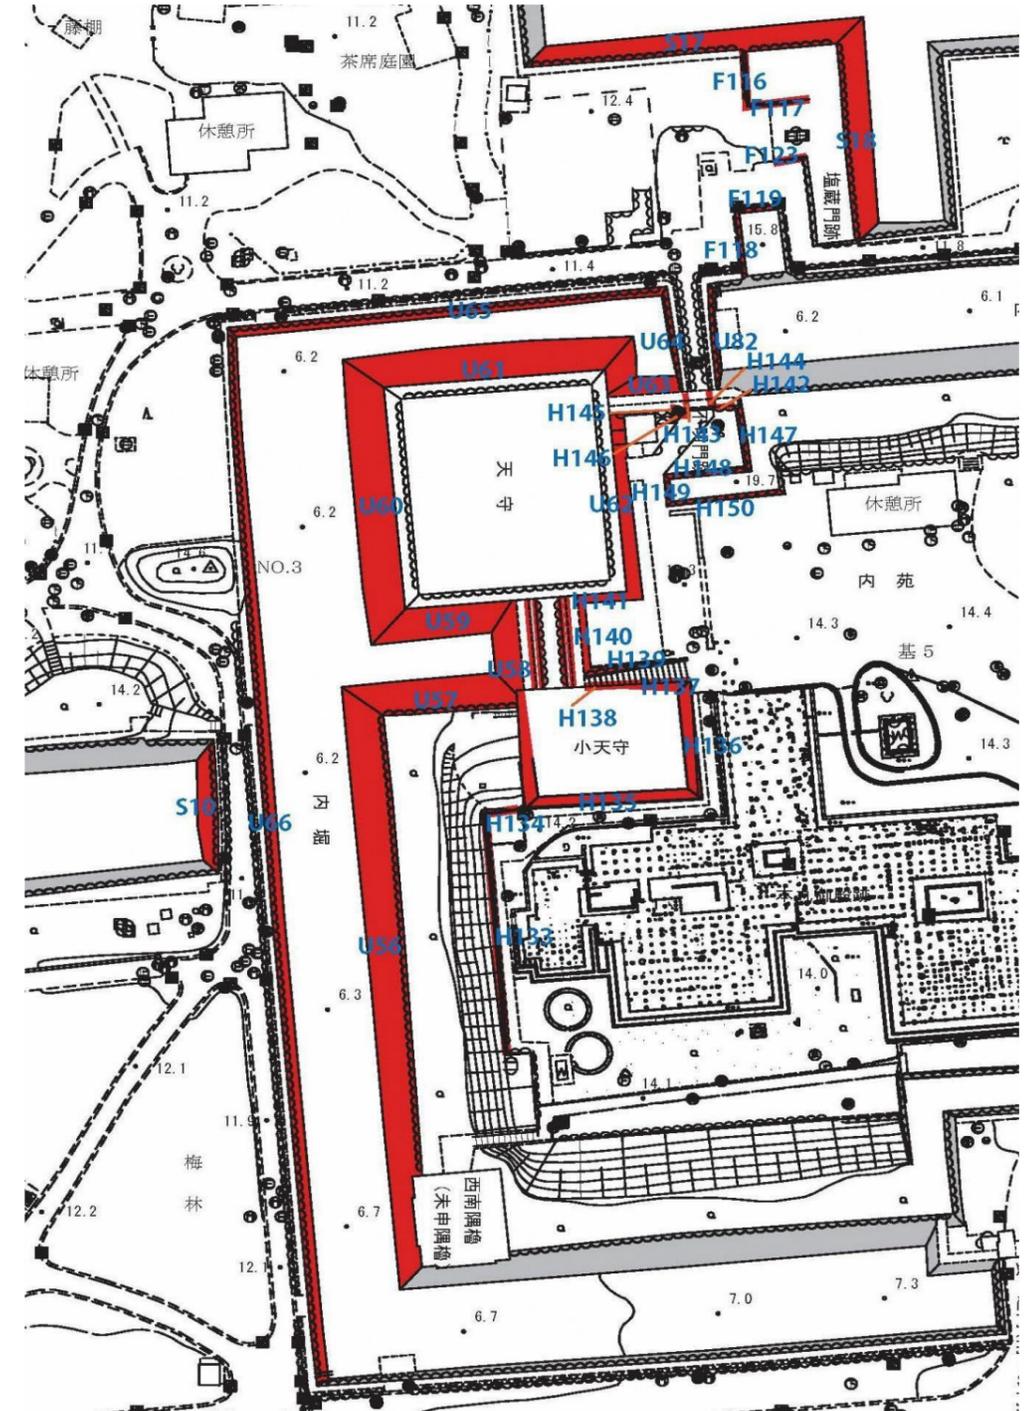
図1 天守台外部石垣管理番号

ここで対象とする石垣は、大小の天守台の外周及び内部(穴蔵)石垣及びそれをつなぐ橋台部の石垣、また天守北側及び西側内堀の外側(御深井丸側)の石垣である。それぞれの石垣に、図1及び2のように管理番号を与えた。

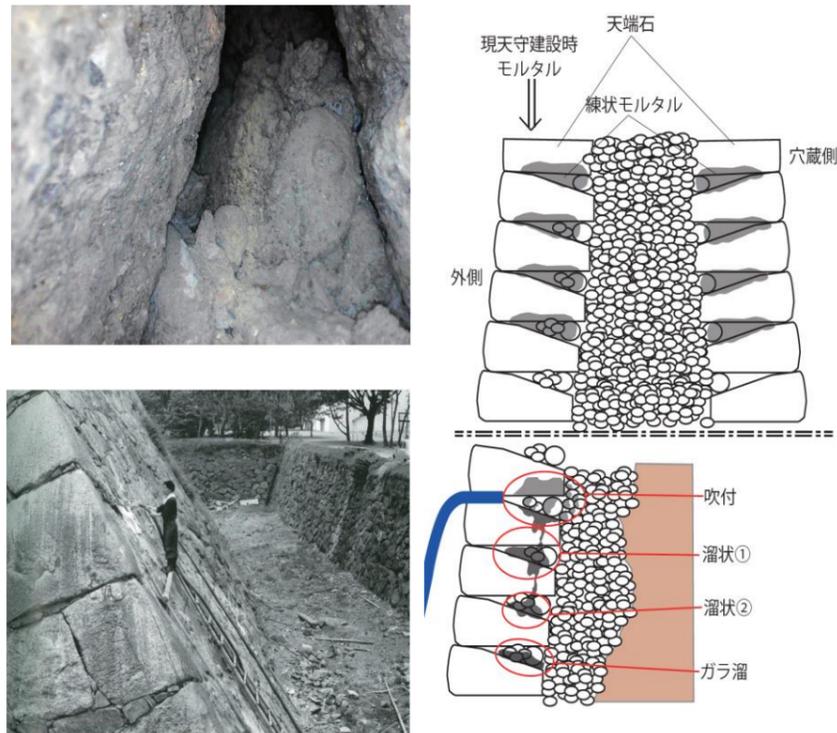
図19 モルタル分類基準

そうした前提で各面での確認状況を検討すると、練状は中段の上位以上に多く、現天守閣再建時に取り外され、積み替えられた際に施された範囲と近い。一方、注入状は上部から下部まで満遍なくみられる。全体にわたって外部から注入されたことを反映していると見られる。

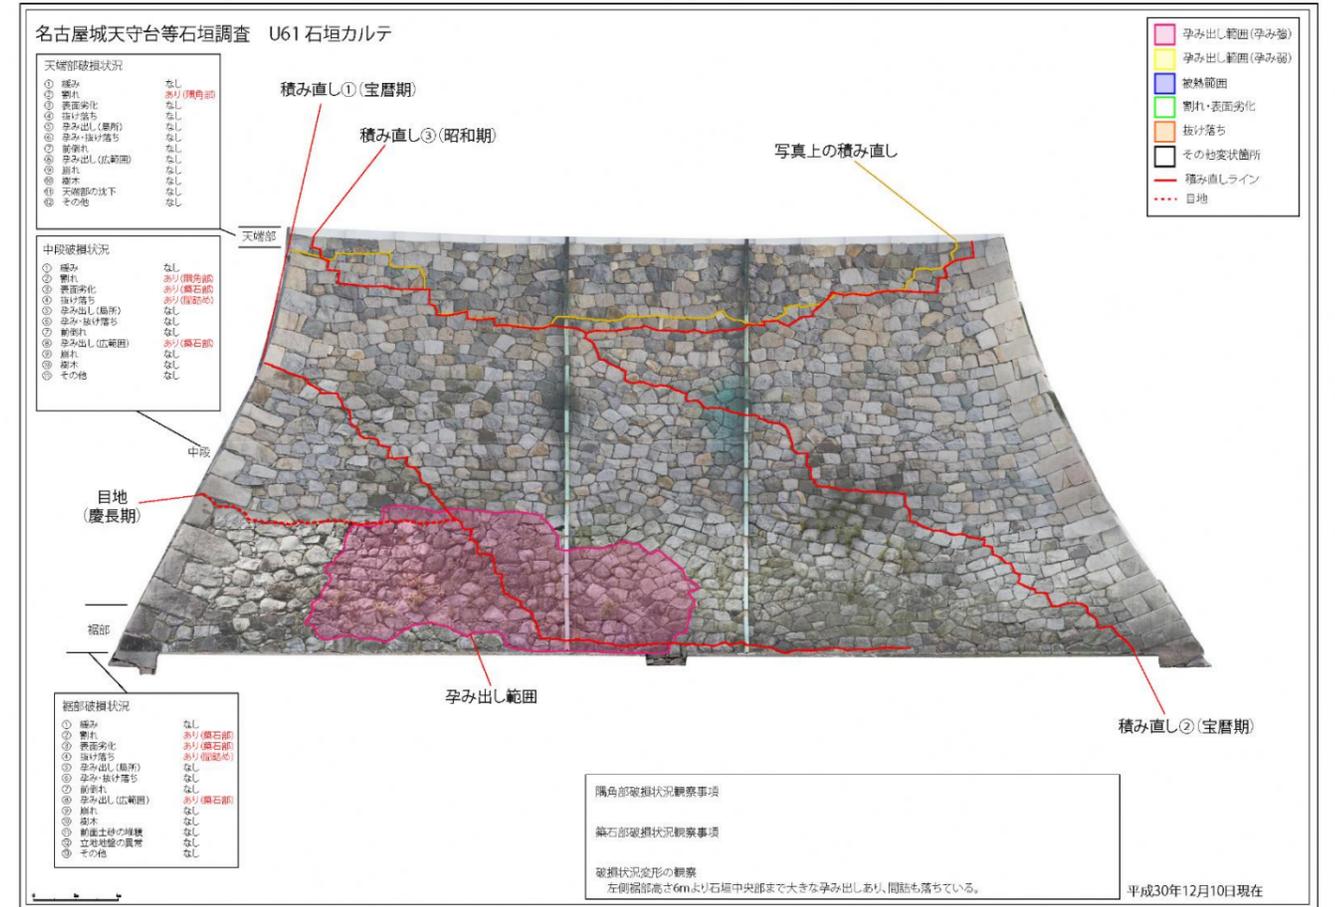
図22 U61石垣カルテ

孕み出し範囲は、大天守台石垣（U61）の東下端より西方向へ18m程度、高さTP11m程度を中心に幅12m程、高さ8m程にわたる（図22・23）。①

- ・天守台外部石垣各面の上位は、昭和34年の現天守閣建設時に改変が加えられており、近世の姿が失われている。・・・①
- ・穴蔵石垣の現況で確認できる範囲は、ほぼ戦後の積み直しである。根石については現時点では観察できず確認できていない。・・・②
- ・大天守北面(U61)には強い孕み出しが認められる。この孕み出しは明治25年には指摘され、大正時代の図面でも確認できる。約100cm孕み出しており、孕み出し指数は10、不安定な状態と評価される。・・・③
- ・また、橋台西面(U58)でも孕み出しがみられ、それに連続して西に延びるU57でも孕み出しがみられる。原因や孕み出しの経緯については不明である・・・④
- ・大天守南面・西面(U59・60)、東面(U62)、橋台部東面(H140)、小天守東面(H136)には、中位以下に広範な被熱範囲が認められ、石材の表面が剥落したり、割れているなどの変状・劣化が認められる。・・・⑤
- ・隅角石に顕著であるが、石材に割れが生じている。大天守台北西隅角部ではいくつかの石に割れが観察できる。また、大天守台の南西隅角部天端石なども割れている。・・・⑥
- ・天守台石垣の上位から中位にかけて、築石間にモルタルやセメントを詰めたり、流し込んだりした痕跡が広範囲にみられる。・・・⑦
- ・その他、特に顕著な部分は指摘できないが、各所で間詰石の欠落が認められる。・・・⑧
- ・大天守北側の内堀内では、戦後に廃材などを埋めたこと等により、堀底が攪乱されている可能性がある。・・・⑨
- ・天守台石垣とは内堀を挟んだ対岸側（御深井丸側）の石垣は、濃尾震災の際などに積み替えられており、旧状をとどめていない。また間詰石の抜け落ち等が見られる。・・・⑩

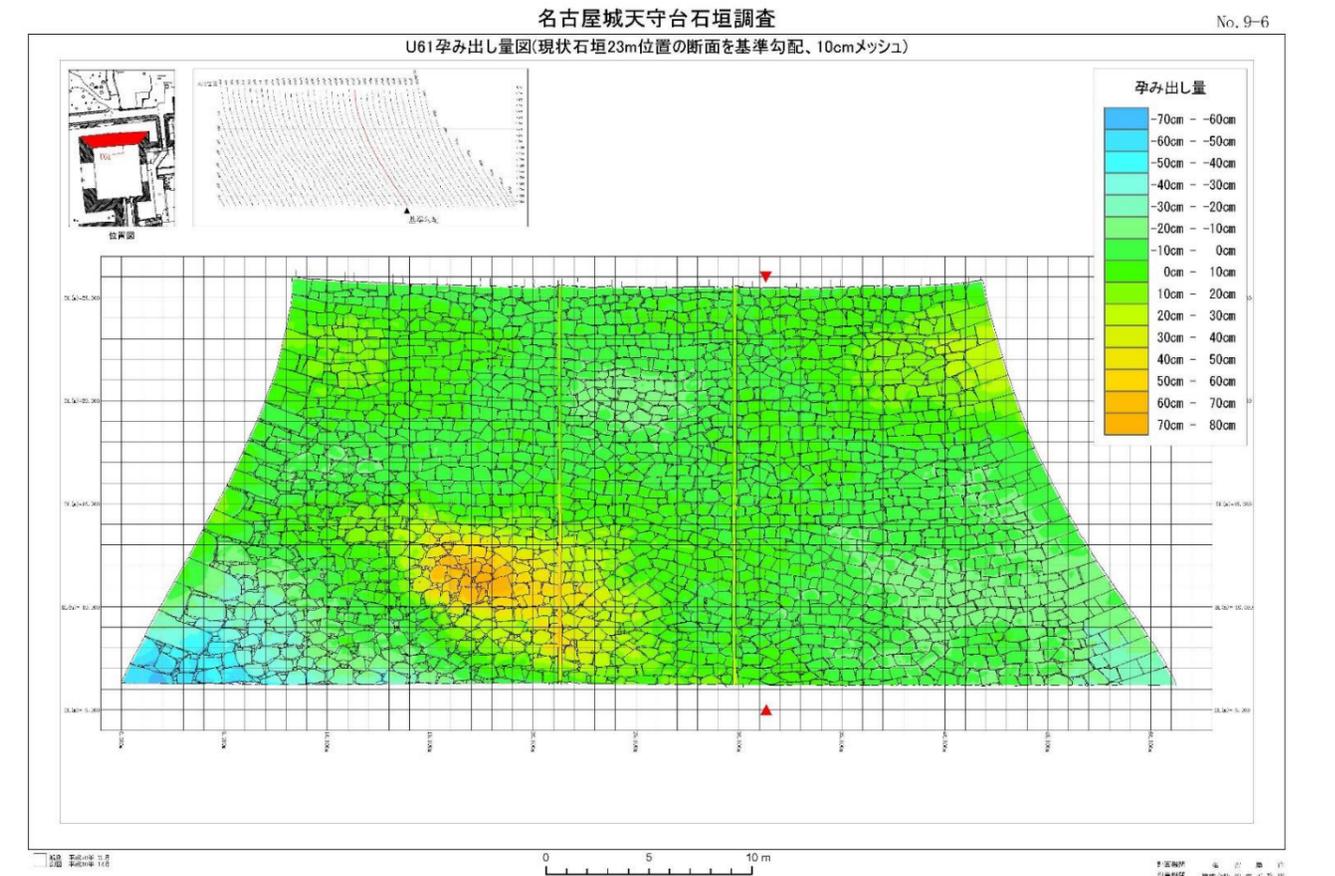
図23 U61孕み出し量図

平成24年の断面図と今回の断面図では顕著な違いは見られない。また、石垣に固定された堅樋の状況などから見ても、孕み出しが進行している状況ではないと判断される。

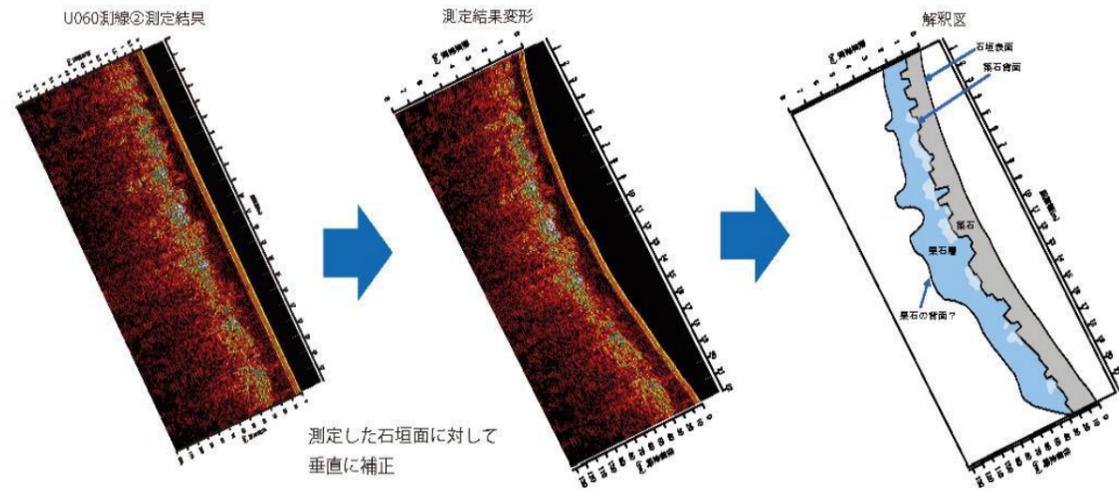
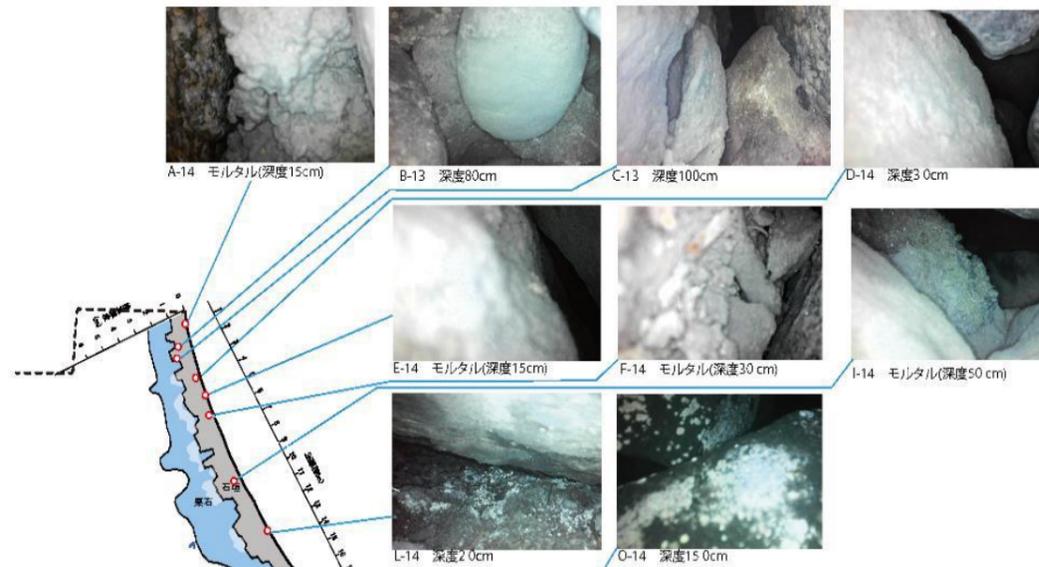
ビデオスコープによる状況写真 (U060 測線②)

全ての測線で天端部から裾部にかけて、栗石層中に強い反応 (白色部) を示す部分が点在していることが認められた。栗石層中の強い反応は栗石密度が粗い部分であると想定される。

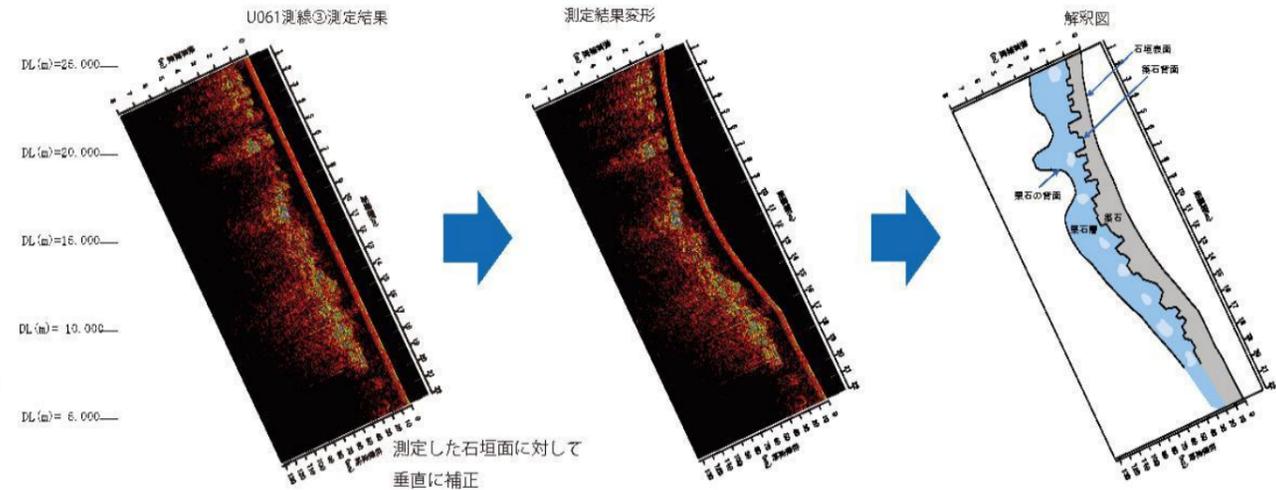
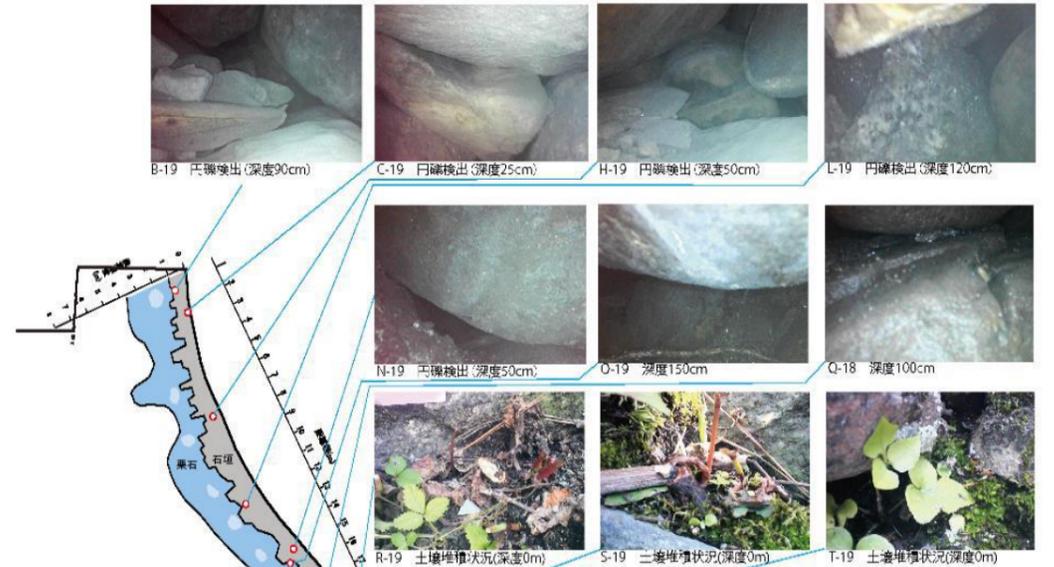
図24 U61レーダー探査・ビデオスコープ調査結果

ビデオスコープによる状況写真 (U061 測線③)

孕み出し部の測線③についても栗石層に強い反応を示す部分が認められるが、他の測線と比べ反応部分は少なく、栗石密度が粗い状況にはないと考えられる。

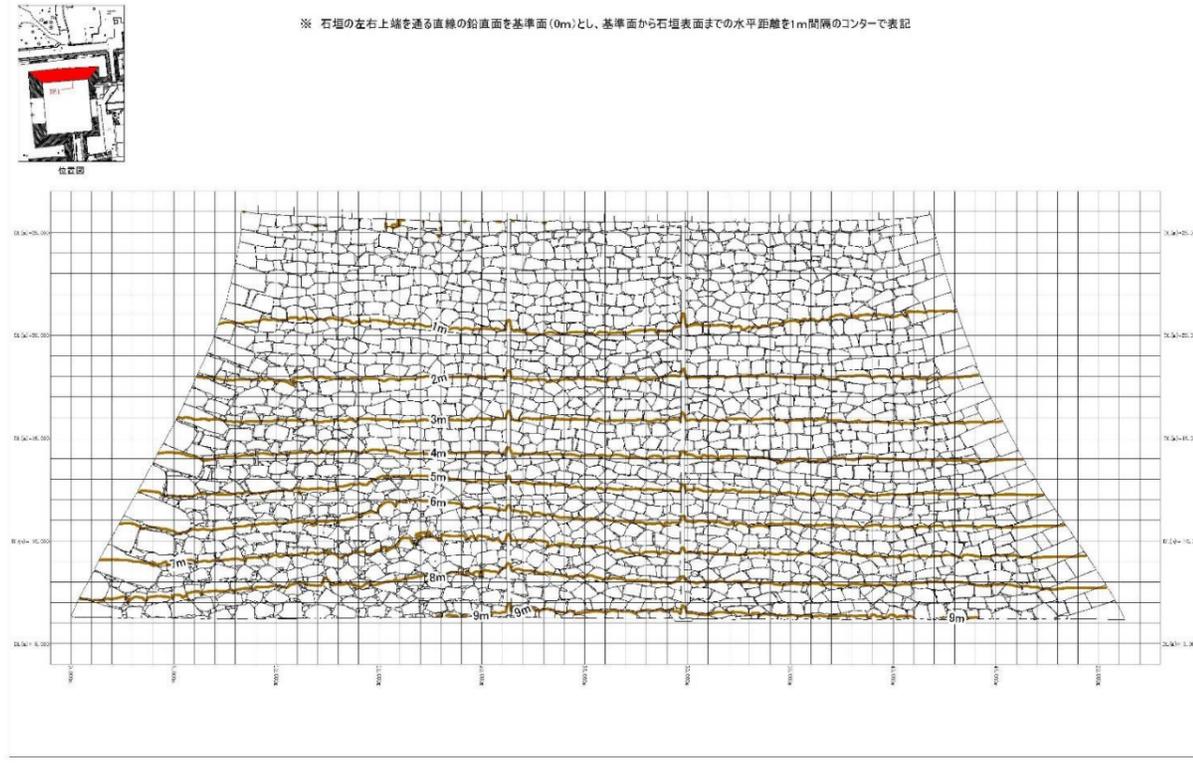
図25 U61コンターマップ

U61立面コンターマップ (測量基準軸からの端点値を10cm格子で抽出し、コンターマップ化したもの)

※ 石垣の左右上端を通る直線の鉛直面を基準面(0m)とし、基準面から石垣表面までの水平距離を1m間隔のコンターで表記

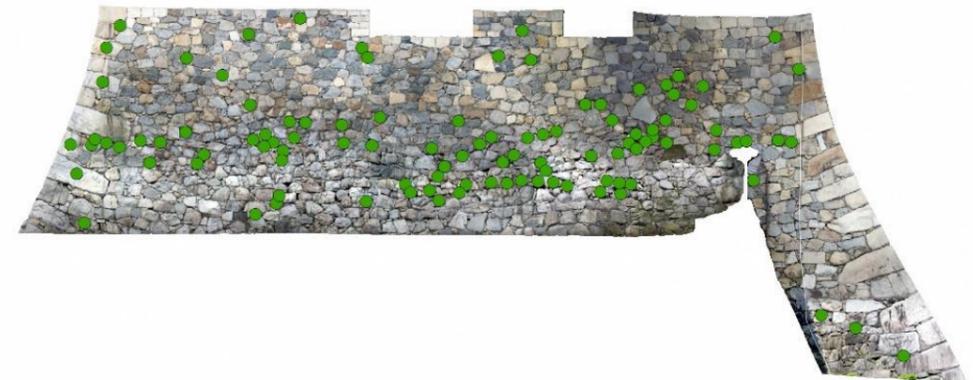
図26 U62石材劣化状況

大天守台西面U60では、中段中部から下部にかけて、被熱した石材が面的に広がっている。東面でも、本丸側の中段に広がっている。開口亀裂が認められ、劣化が著しい石材をカルテに示した(図26・27)。

被熱による石材の破損・劣化は、上述の変形度2に相当する。大天守台東面は、来場者の動線に接しており、上述の危険度でいえばAにあたるため、対処の優先度は高い。

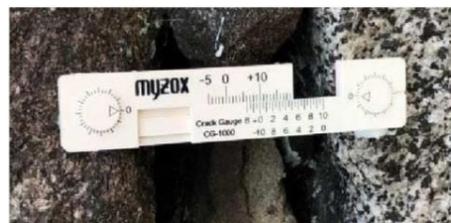
写真 設置するゲージ

天守台石垣の維持管理及び石垣変位計測を行うため、天守台石垣に計測用反射対標やゲージ等を設置し、御深井丸および本丸エリアに設けたモニタリング観測点（木杭、金属錐）よりの計測および目視によるゲージ観察を行う。

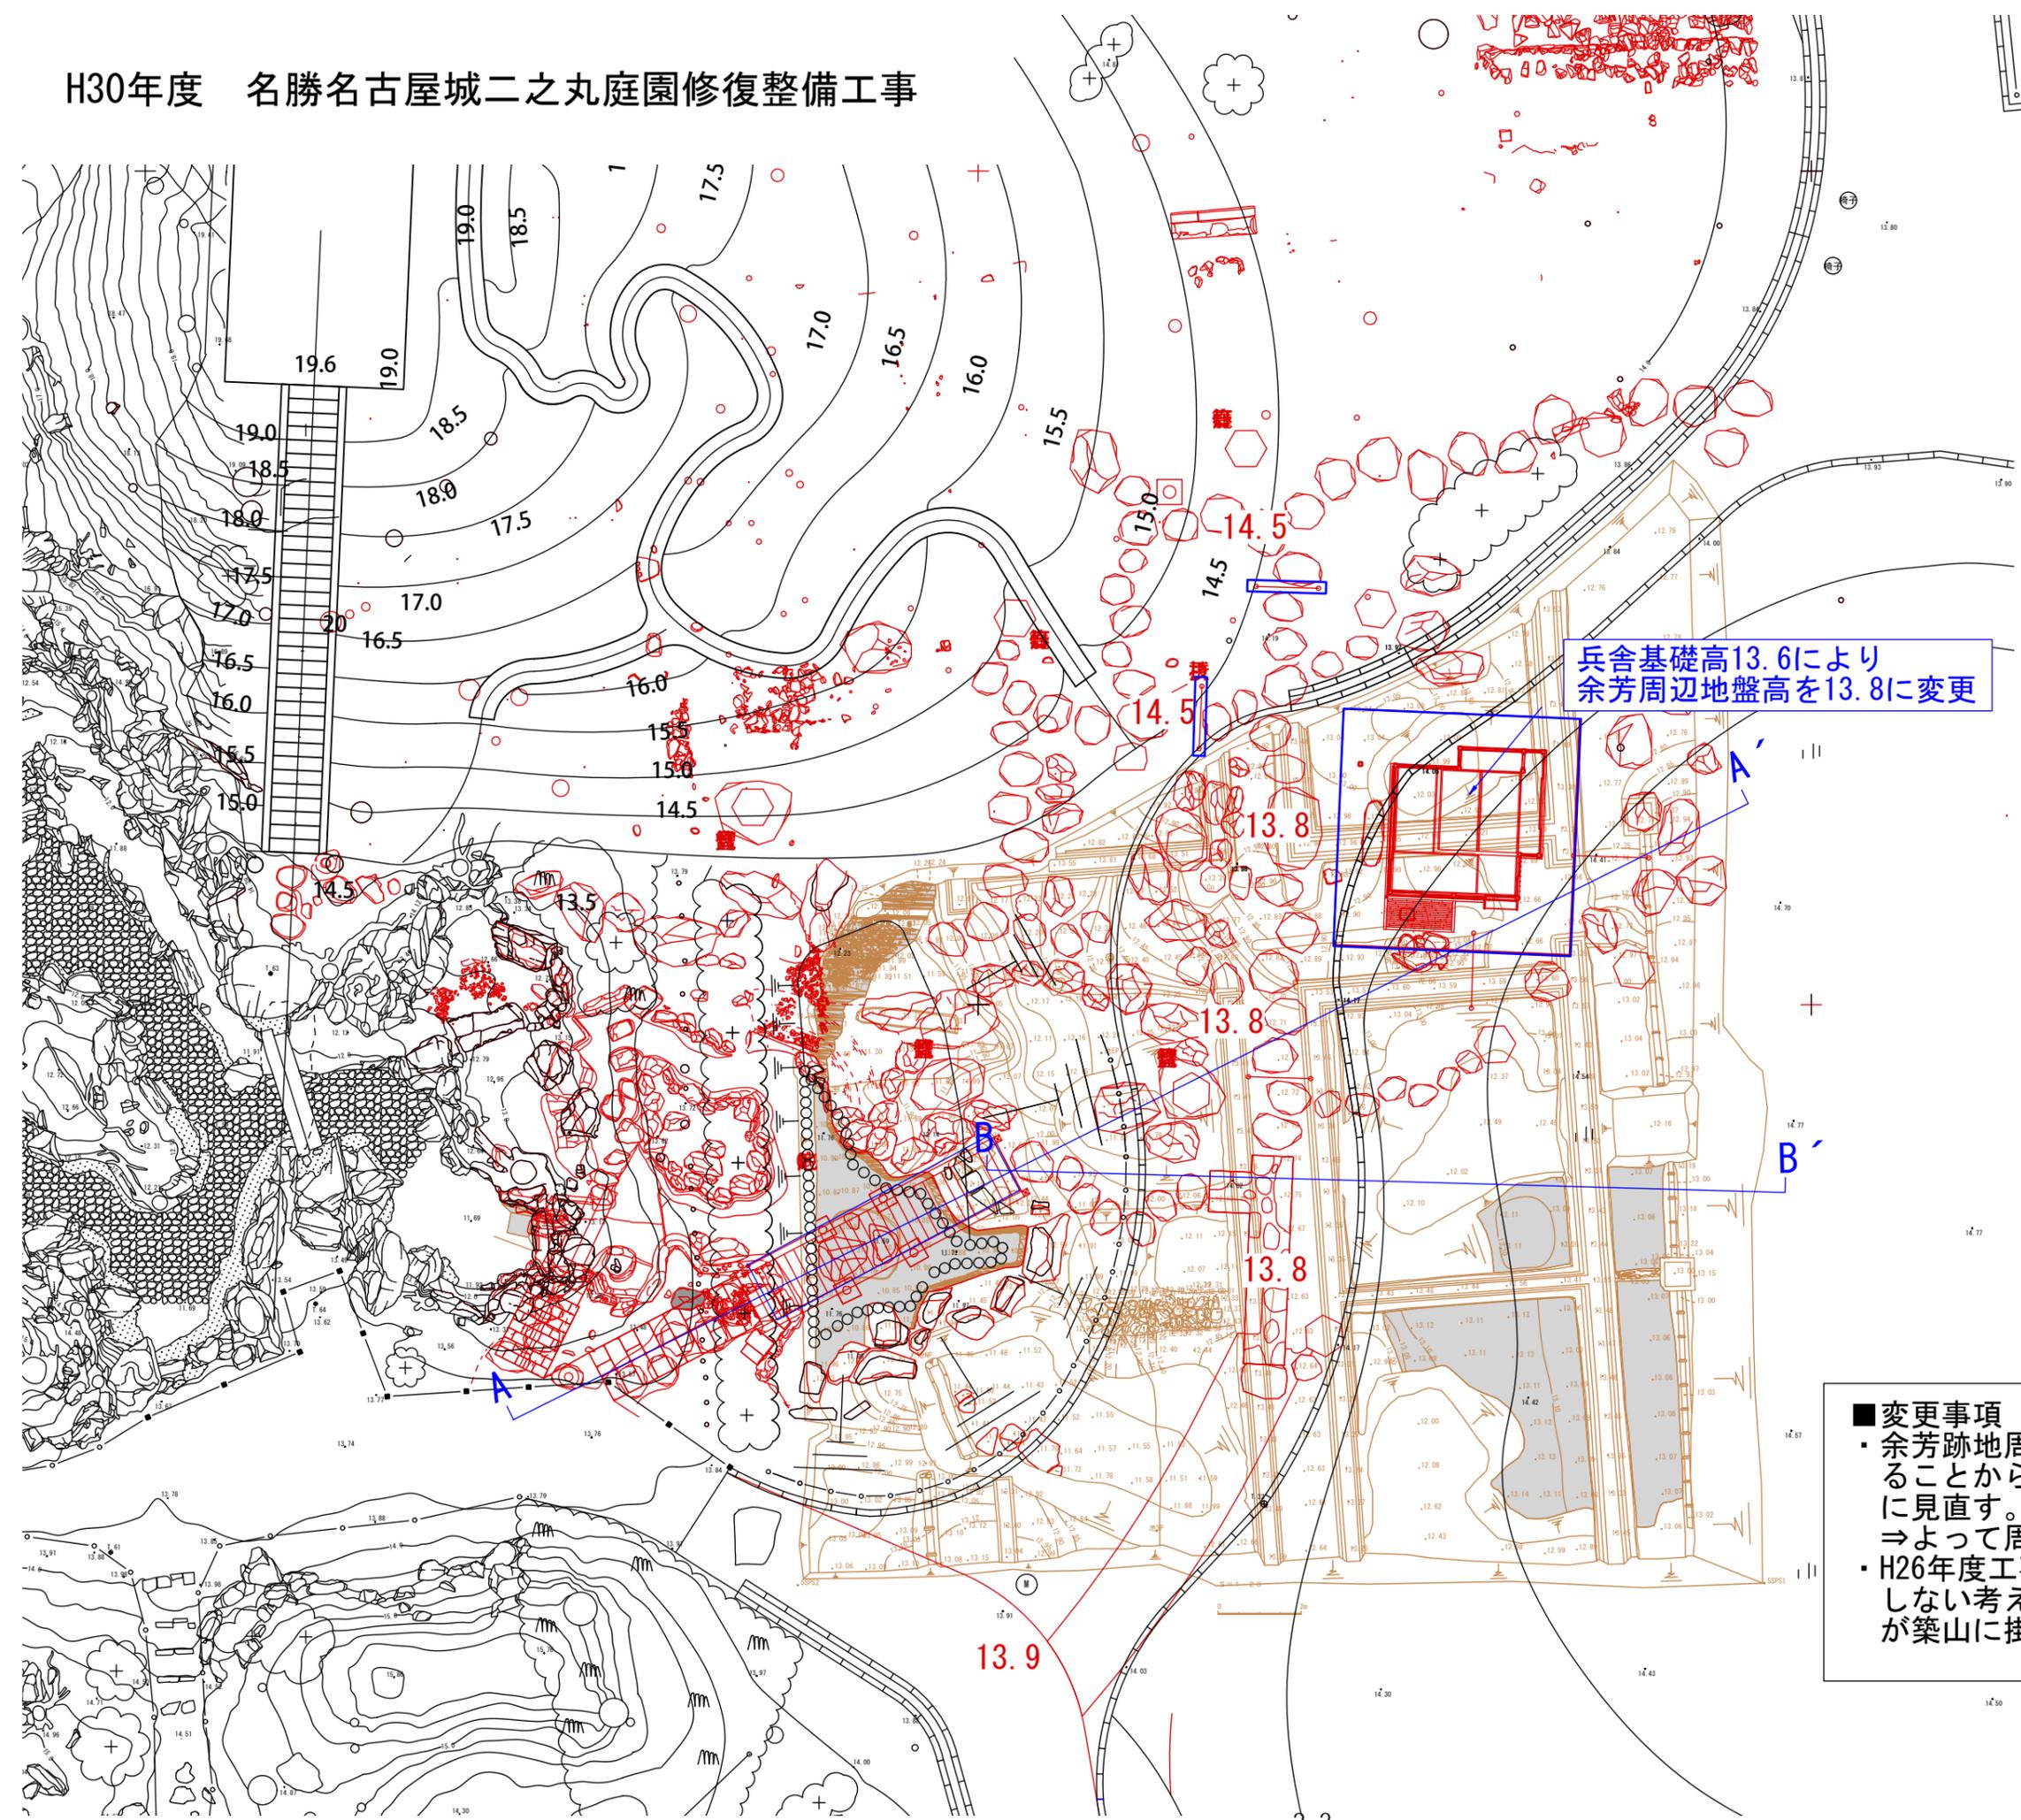
兵舎基礎高13.6により
余芳周辺地盤高を13.8に変更

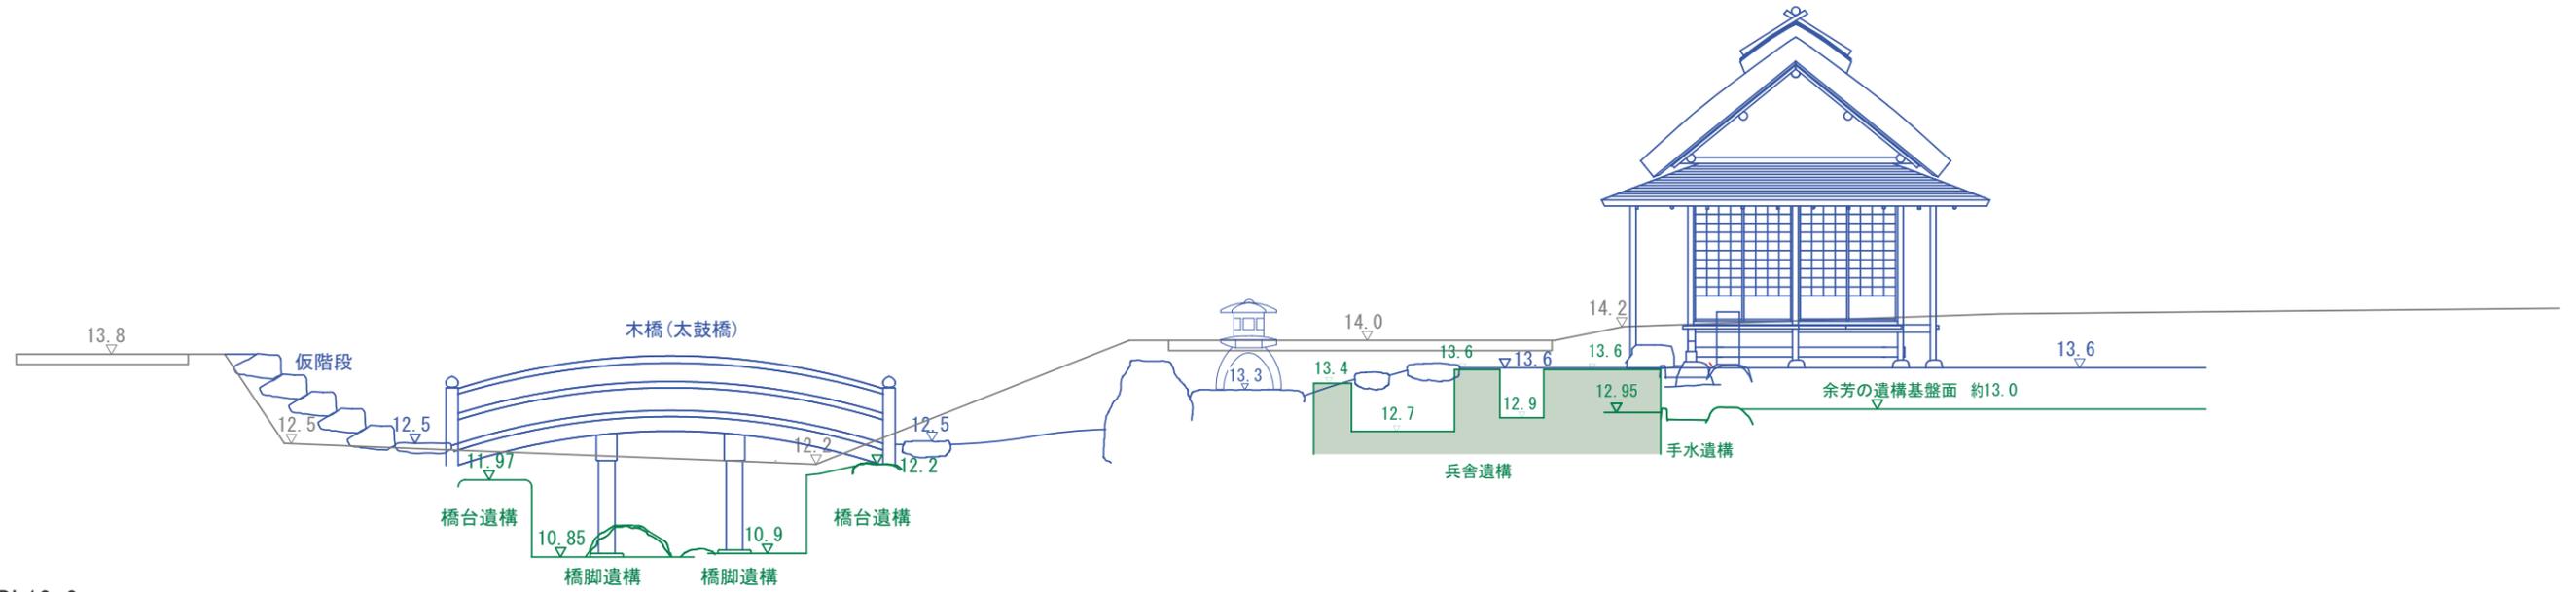
- 余芳地盤高の検討（H30年度計画）
余芳遺構面検出高13.0を基準に保護層60cmを設け、余芳地盤高を13.6に設定。

青：30年度計画地盤面
灰：現況地盤面
緑：遺構面

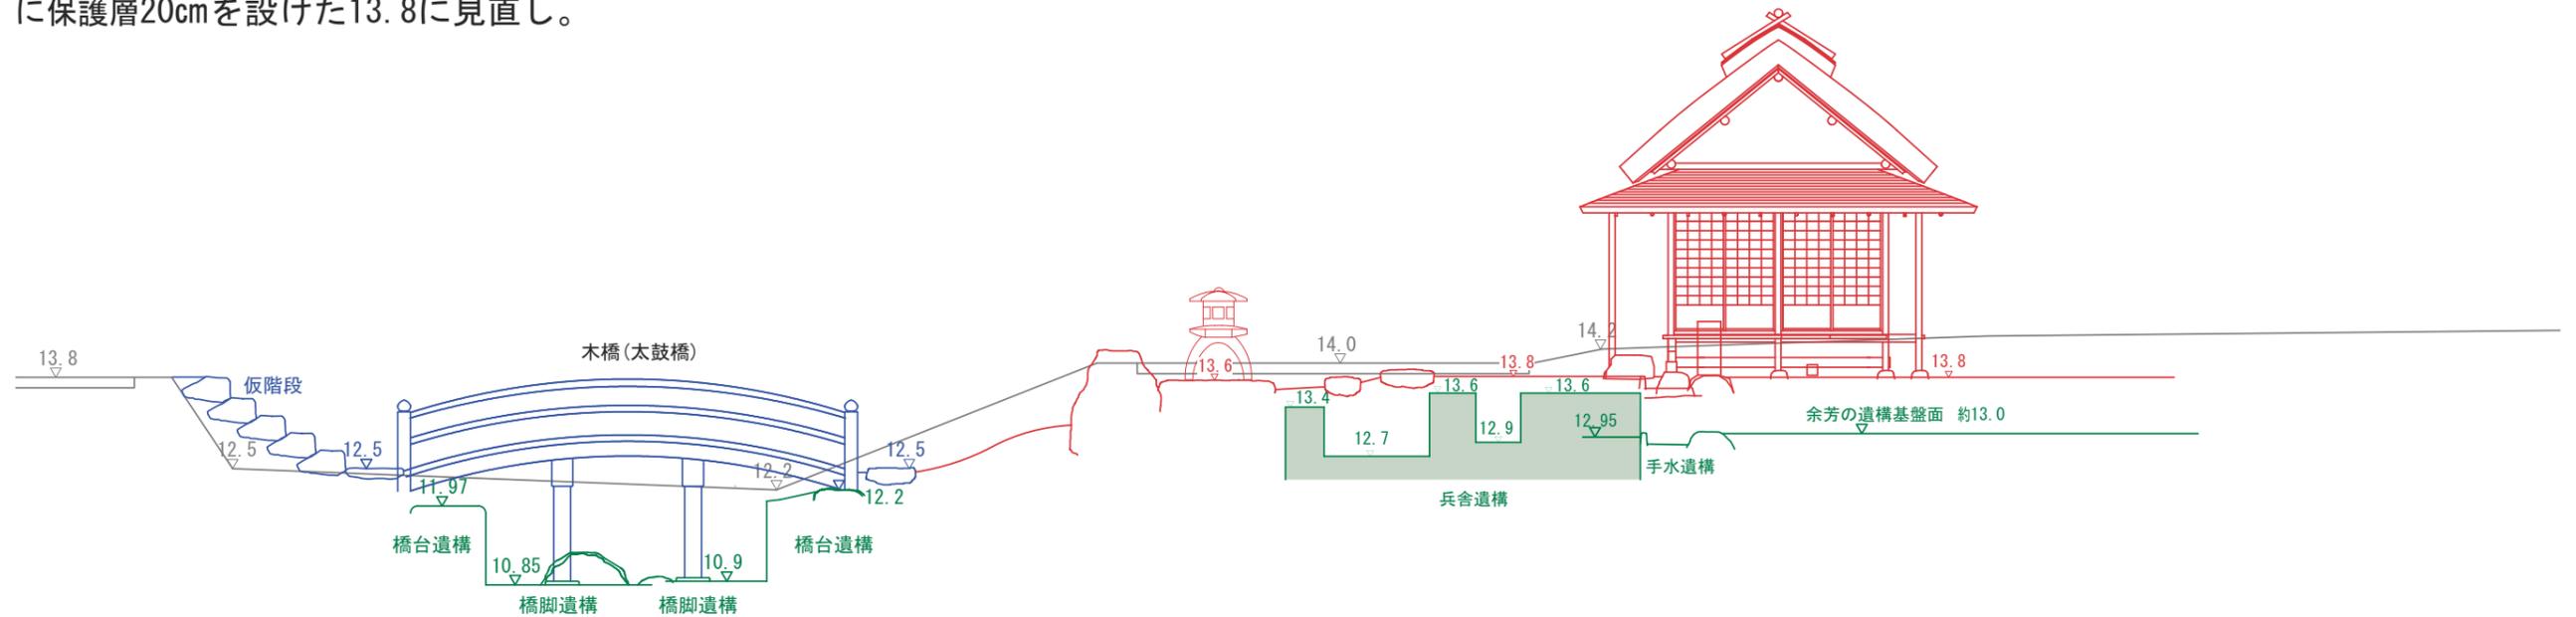
- 余芳地盤高の検討（H31年度再検討）
余芳遺構面に隣接する兵舎基礎遺構を保護することを前提に検出遺構高13.6に保護層20cmを設けた13.8に見直し。

青：30年度計画地盤面
赤：31年度計画地盤面（再検討）
灰：現況地盤面
緑：遺構面

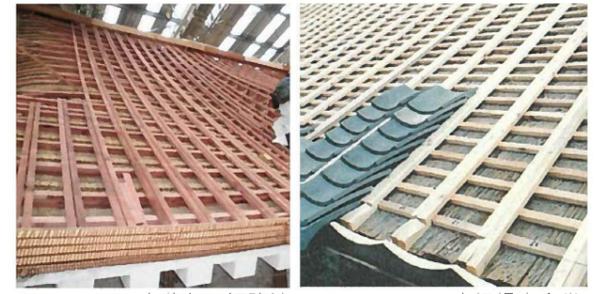
- ・姫路城始め多くの文化財修理と同様に荷重軽減、耐久性を考慮し、空葺きとする。
- ・想定される不具合と対策
瓦の隙間から雨水が侵入した場合、土居葺きの表面を流れ、軒先に溜り、軒廻り材を内側から腐朽させることや、軒先を塗りこめた漆喰の剥落が想定される。
⇒軒先：銅板を挿入し軒平唐草と敷平に挟み込み、排水ルートを確認する。
屋根・外壁取合い部：同じく銅板を挿入し、クラック等から雨水が侵入した場合、土居葺面に導くようにする。

空葺き：姫路城 出典：国宝姫路城大天守保存整備事業公式記録集
唐招提寺金堂 出典：竹中大工道具館企画展「千年の葺」図録

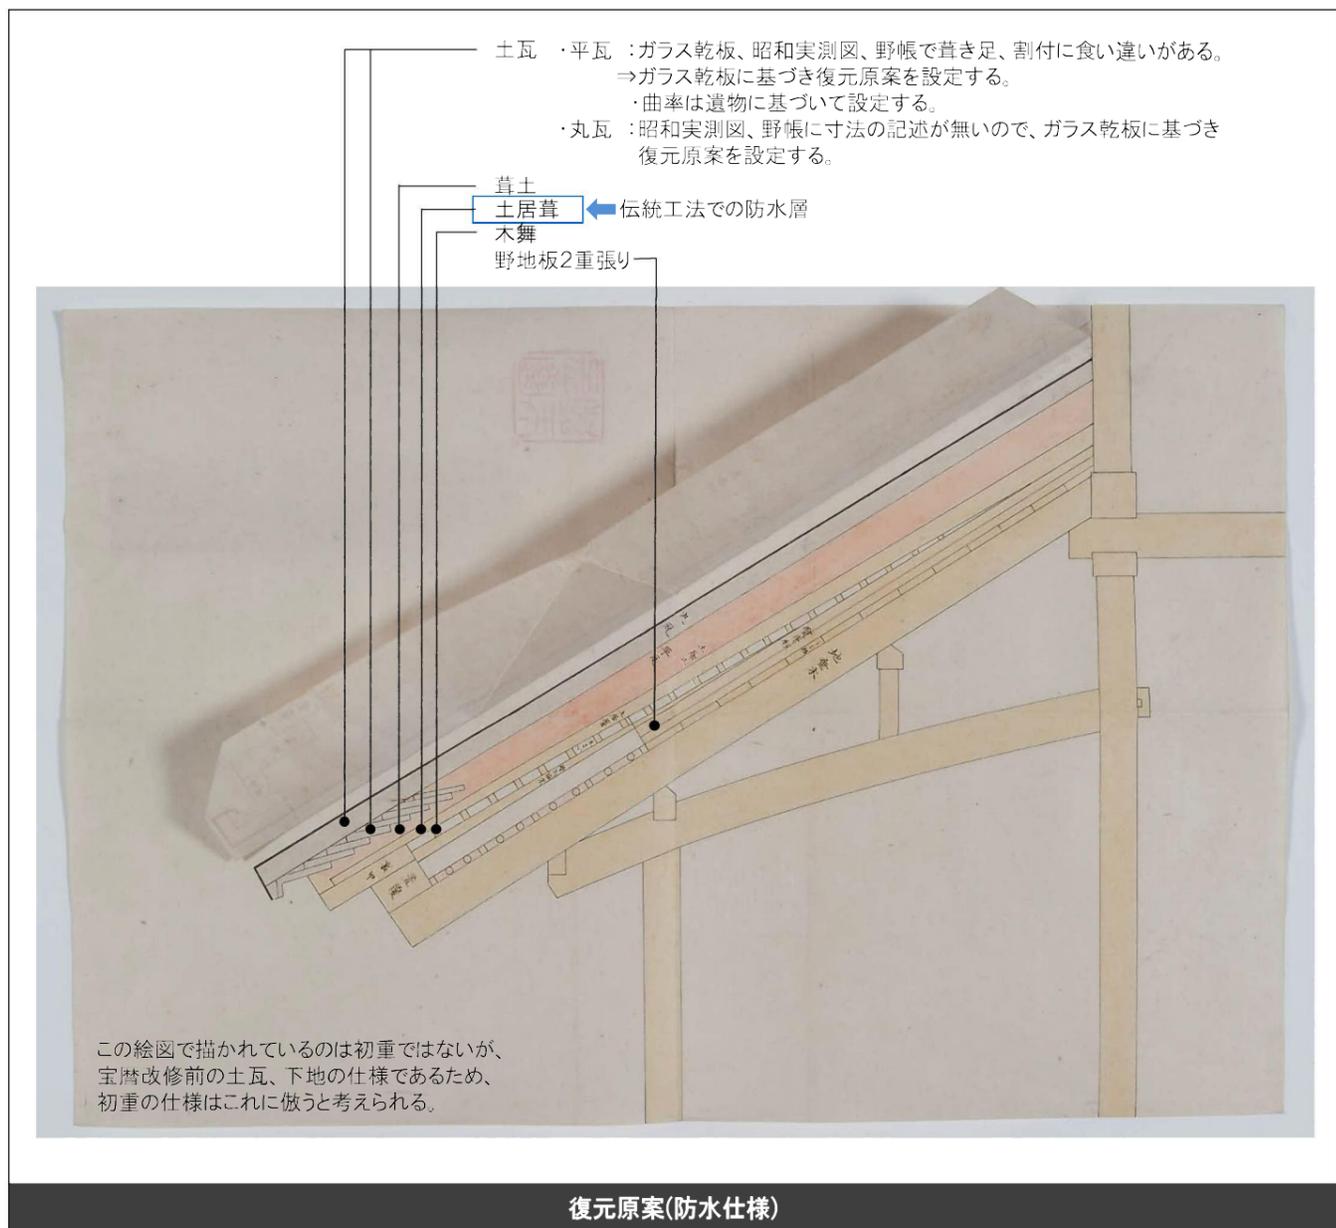
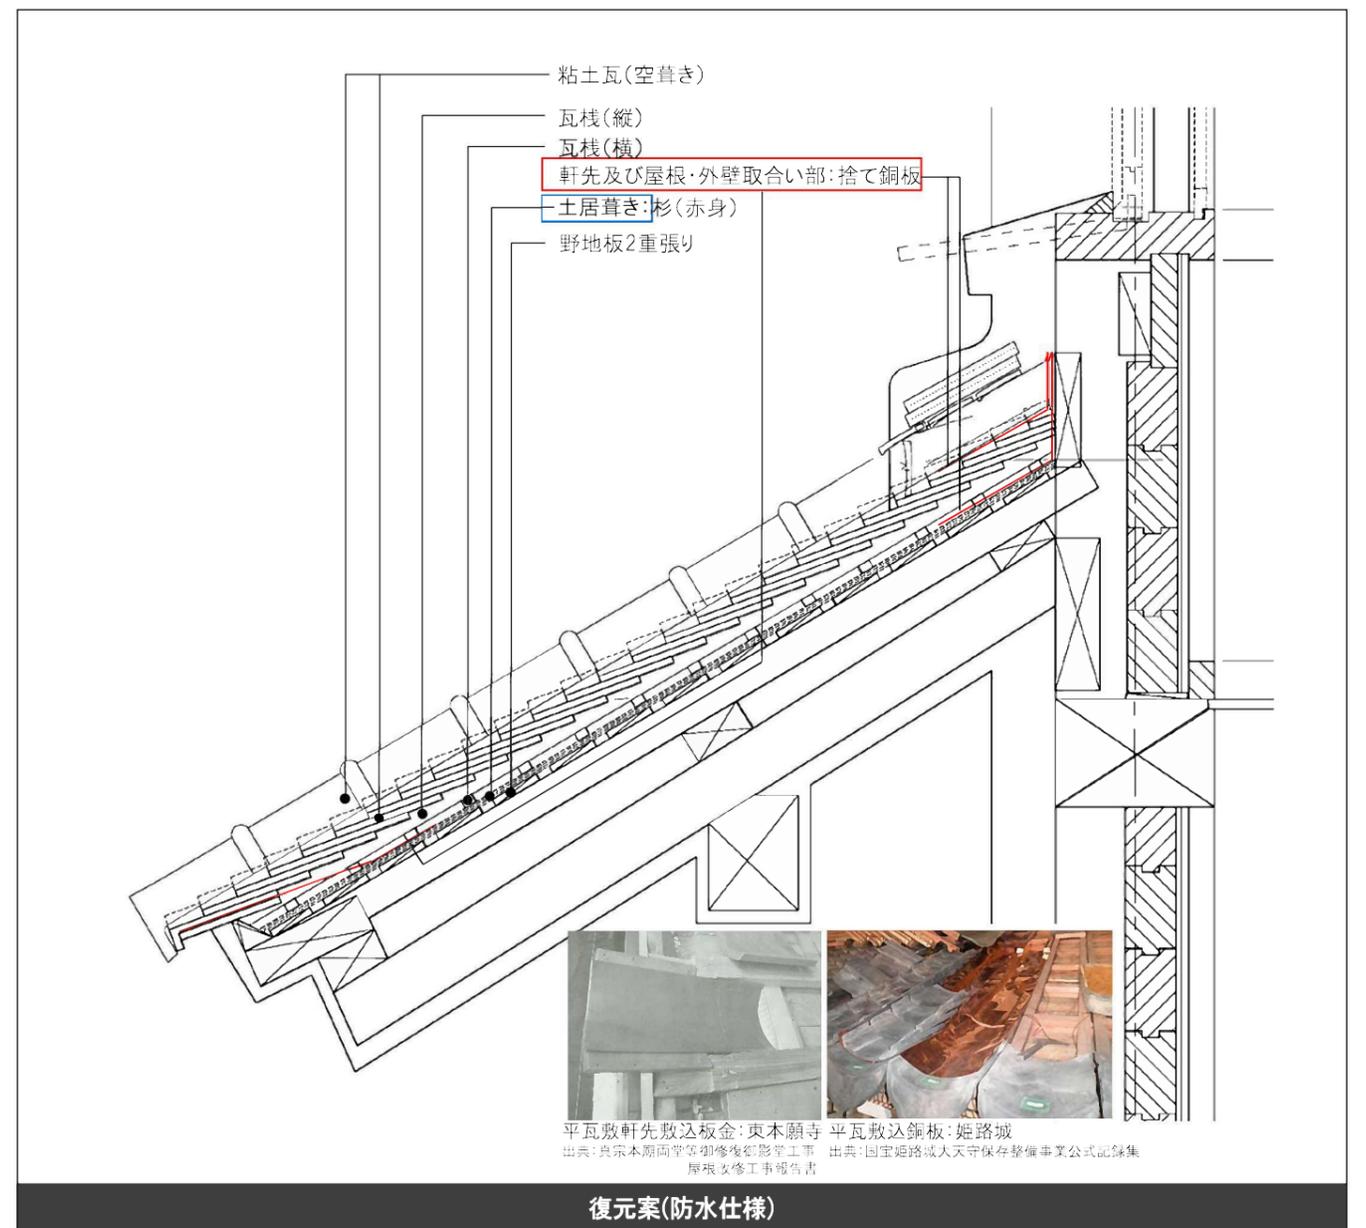
・上記仕様出典：麓和善・加藤由香「名古屋城大天守宝曆大修理における各部修理について」『日本建築学会計画系論文集 第75巻 第635号』2010年7月)

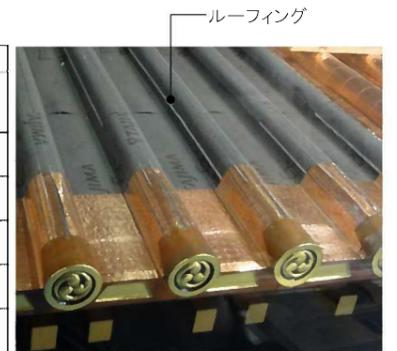
銅瓦、ルーフィング
：日光山輪王寺三仏堂

歎喜院聖天堂	日光山 輪王寺三仏堂	金剛峯寺 大門
		修理時：重文 修理後：国宝	重要文化財 世界遺産	重要文化財
仕上		銅板 重ね葺き	銅板 重ね葺き	銅板 重ね葺き
ルーフィング (防水シート)	現代仕様の防水	あり	あり	—
銅板葺の野地板		あり(1枚 流し張り)	あり	あり(2枚重ね 流し張り)
土居葺	伝統仕様の防水	あり	あり	なし
土居葺の野地板		あり	あり	なし

銅瓦葺きの国宝、重要文化財での防水仕様の事例について以下に示す。
