特別史跡名古屋城跡全体整備検討会議(第 28 回)

石垣部会の検討状況について

現天守閣解体に伴う天守台石垣への影響と対策

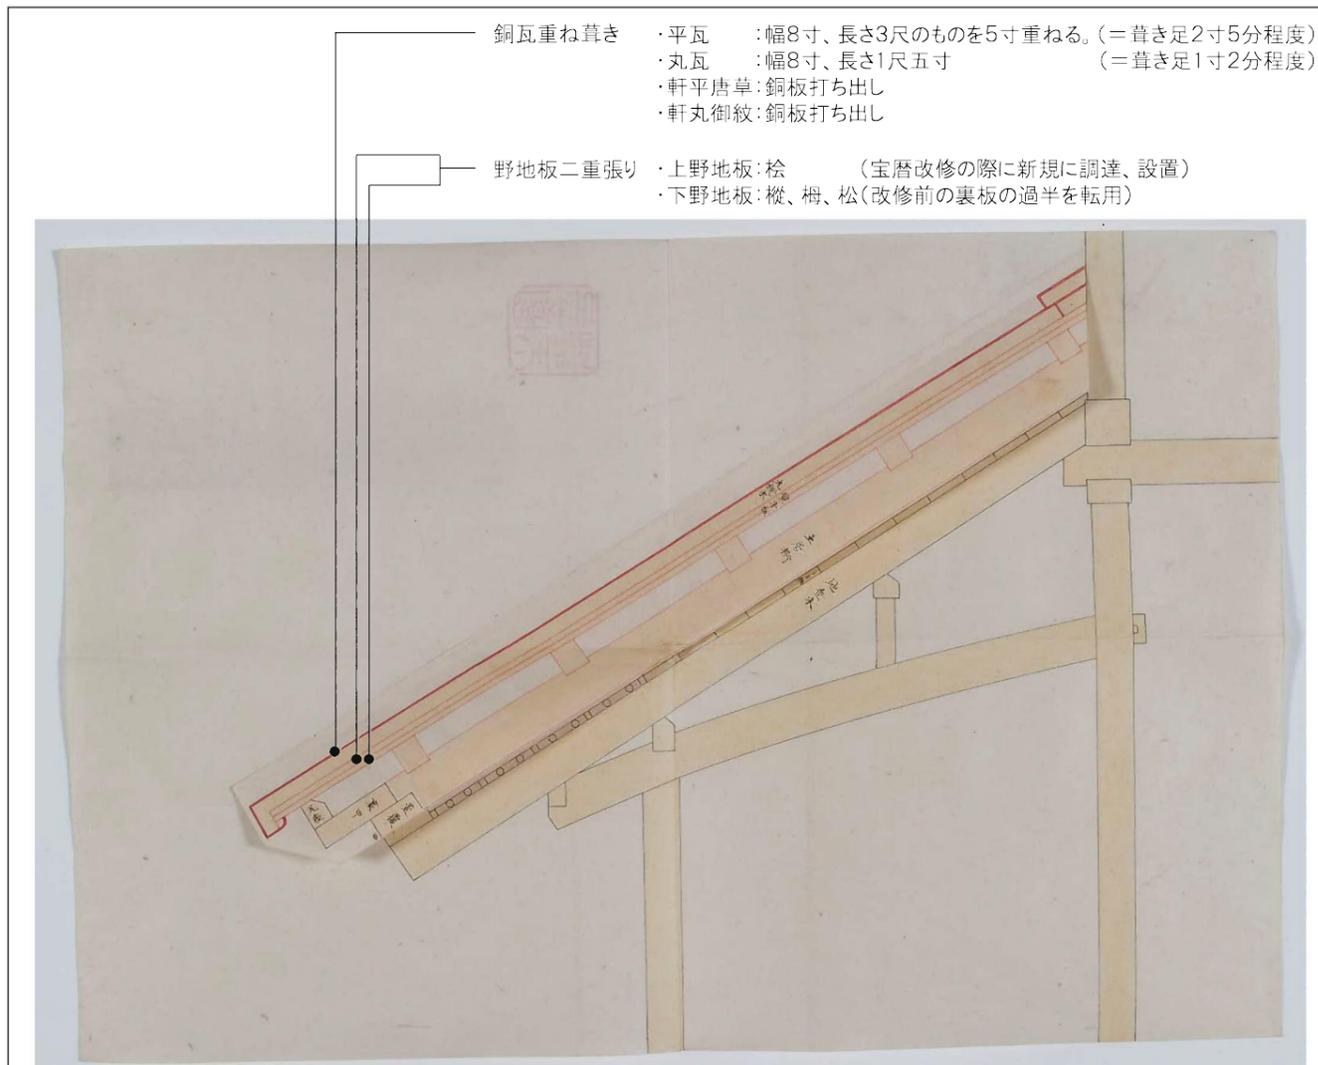
復元原案(防水仕様)

- 銅瓦重ね葺き
 - ・平瓦 : 幅8寸、長さ3尺のものを5寸重ねる。(=葺き足2寸5分程度)
 - ・丸瓦 : 幅8寸、長さ1尺五寸 (葺き足1寸2分程度)
 - ・軒平唐草: 銅板打ち出し
 - ・軒丸御紋: 銅板打ち出し
- 野地板二重張り
 - ・上野地板: 桧 (宝暦改修の際に新規に調達、設置)
 - ・下野地板: 樅、桐、松(改修前の裏板の過半を転用)

復元案：復元原案の野地板二重張り（流し張り）、銅瓦重ね葺きを踏襲した上で上記事例、懸念される事項から下記仕様を復元案の防水仕様として設定する。

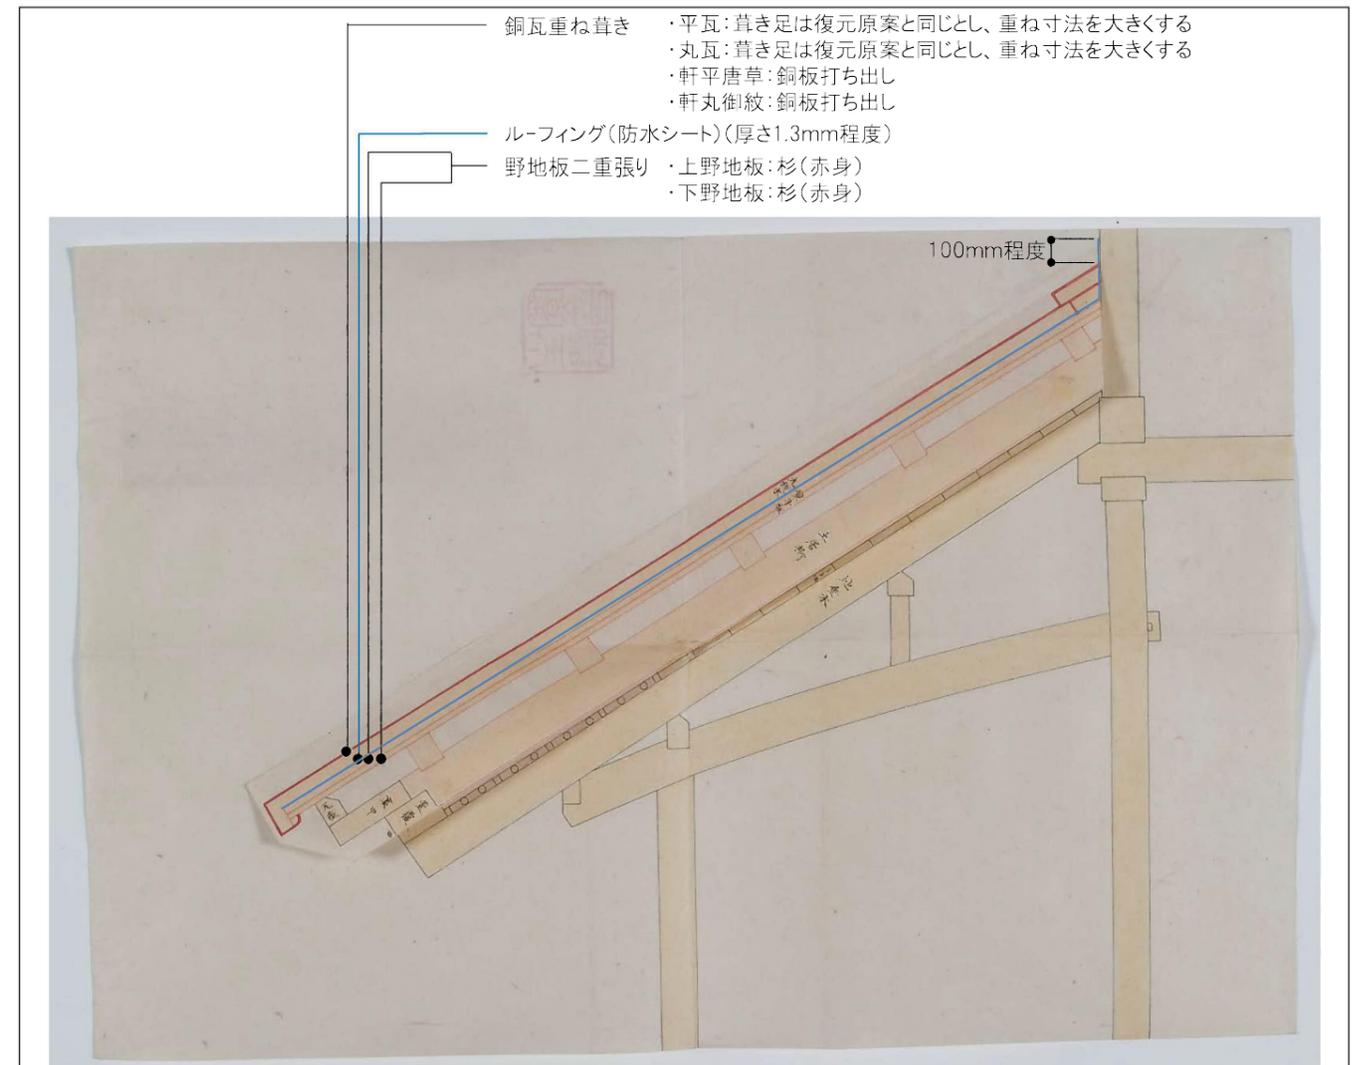
復元案(防水仕様)

- 銅瓦重ね葺き
 - ・平瓦: 葺き足は復元原案と同じとし、重ね寸法を大きくする
 - ・丸瓦: 葺き足は復元原案と同じとし、重ね寸法を大きくする
 - ・軒平唐草: 銅板打ち出し
 - ・軒丸御紋: 銅板打ち出し
- ルーフィング(防水シート)(厚さ1.3mm程度)
- 野地板二重張り
 - ・上野地板: 杉(赤身)
 - ・下野地板: 杉(赤身)

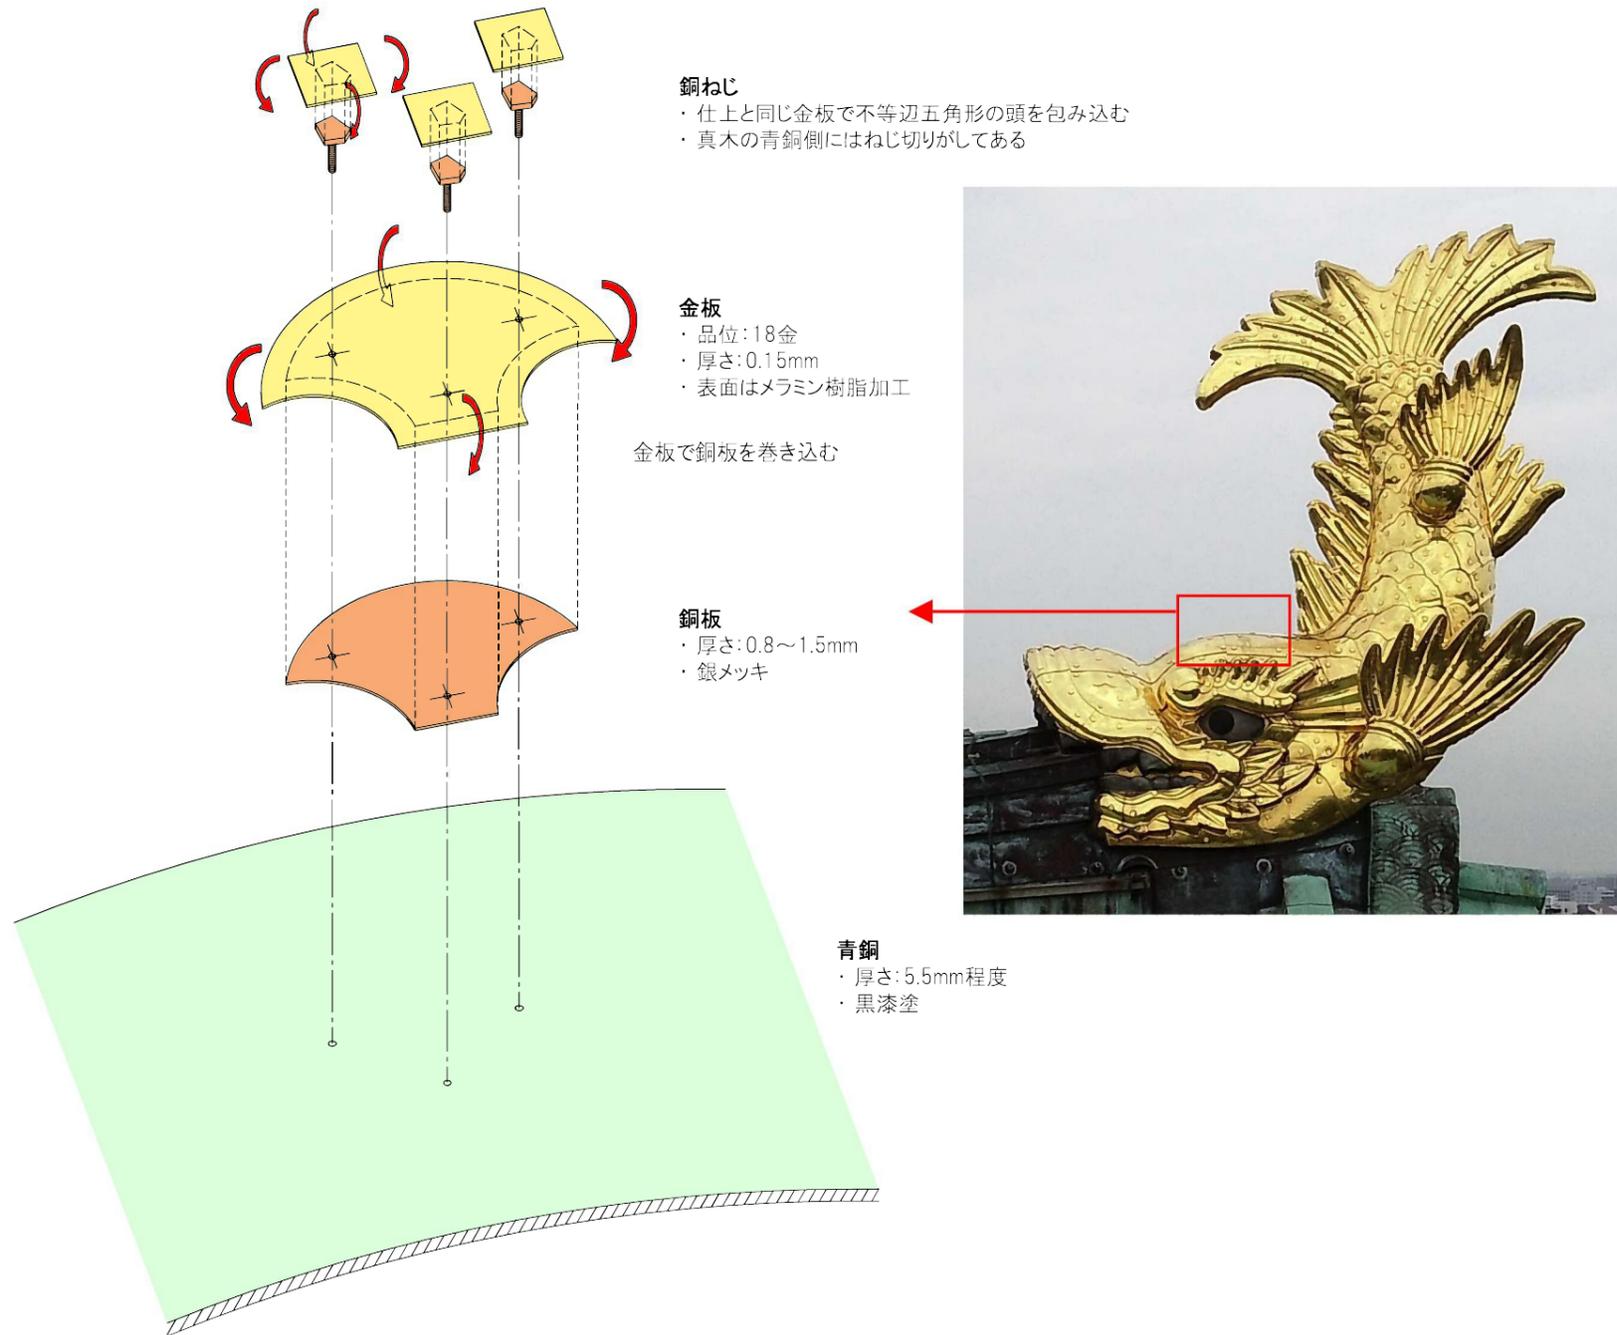
金鯨(現天守閣)の仕上の構成

- (1) 材質
真木(青銅)、黒漆、銅板、金板。
- (2) 構成
真木(青銅)に黒漆を塗り、全体を鱗大等の分割した銅板でかたどり、それに金板を巻き込んである。

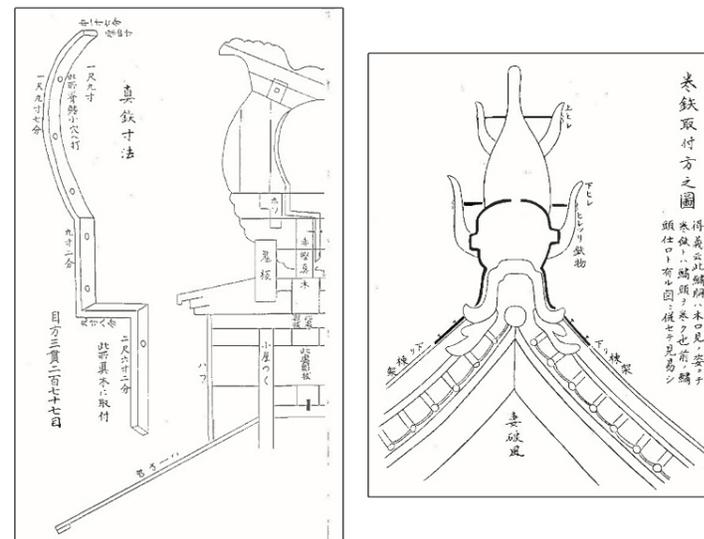
真木の補強の例

「金城温古録」十四・十五 御天守 編之六七 圖彙部より

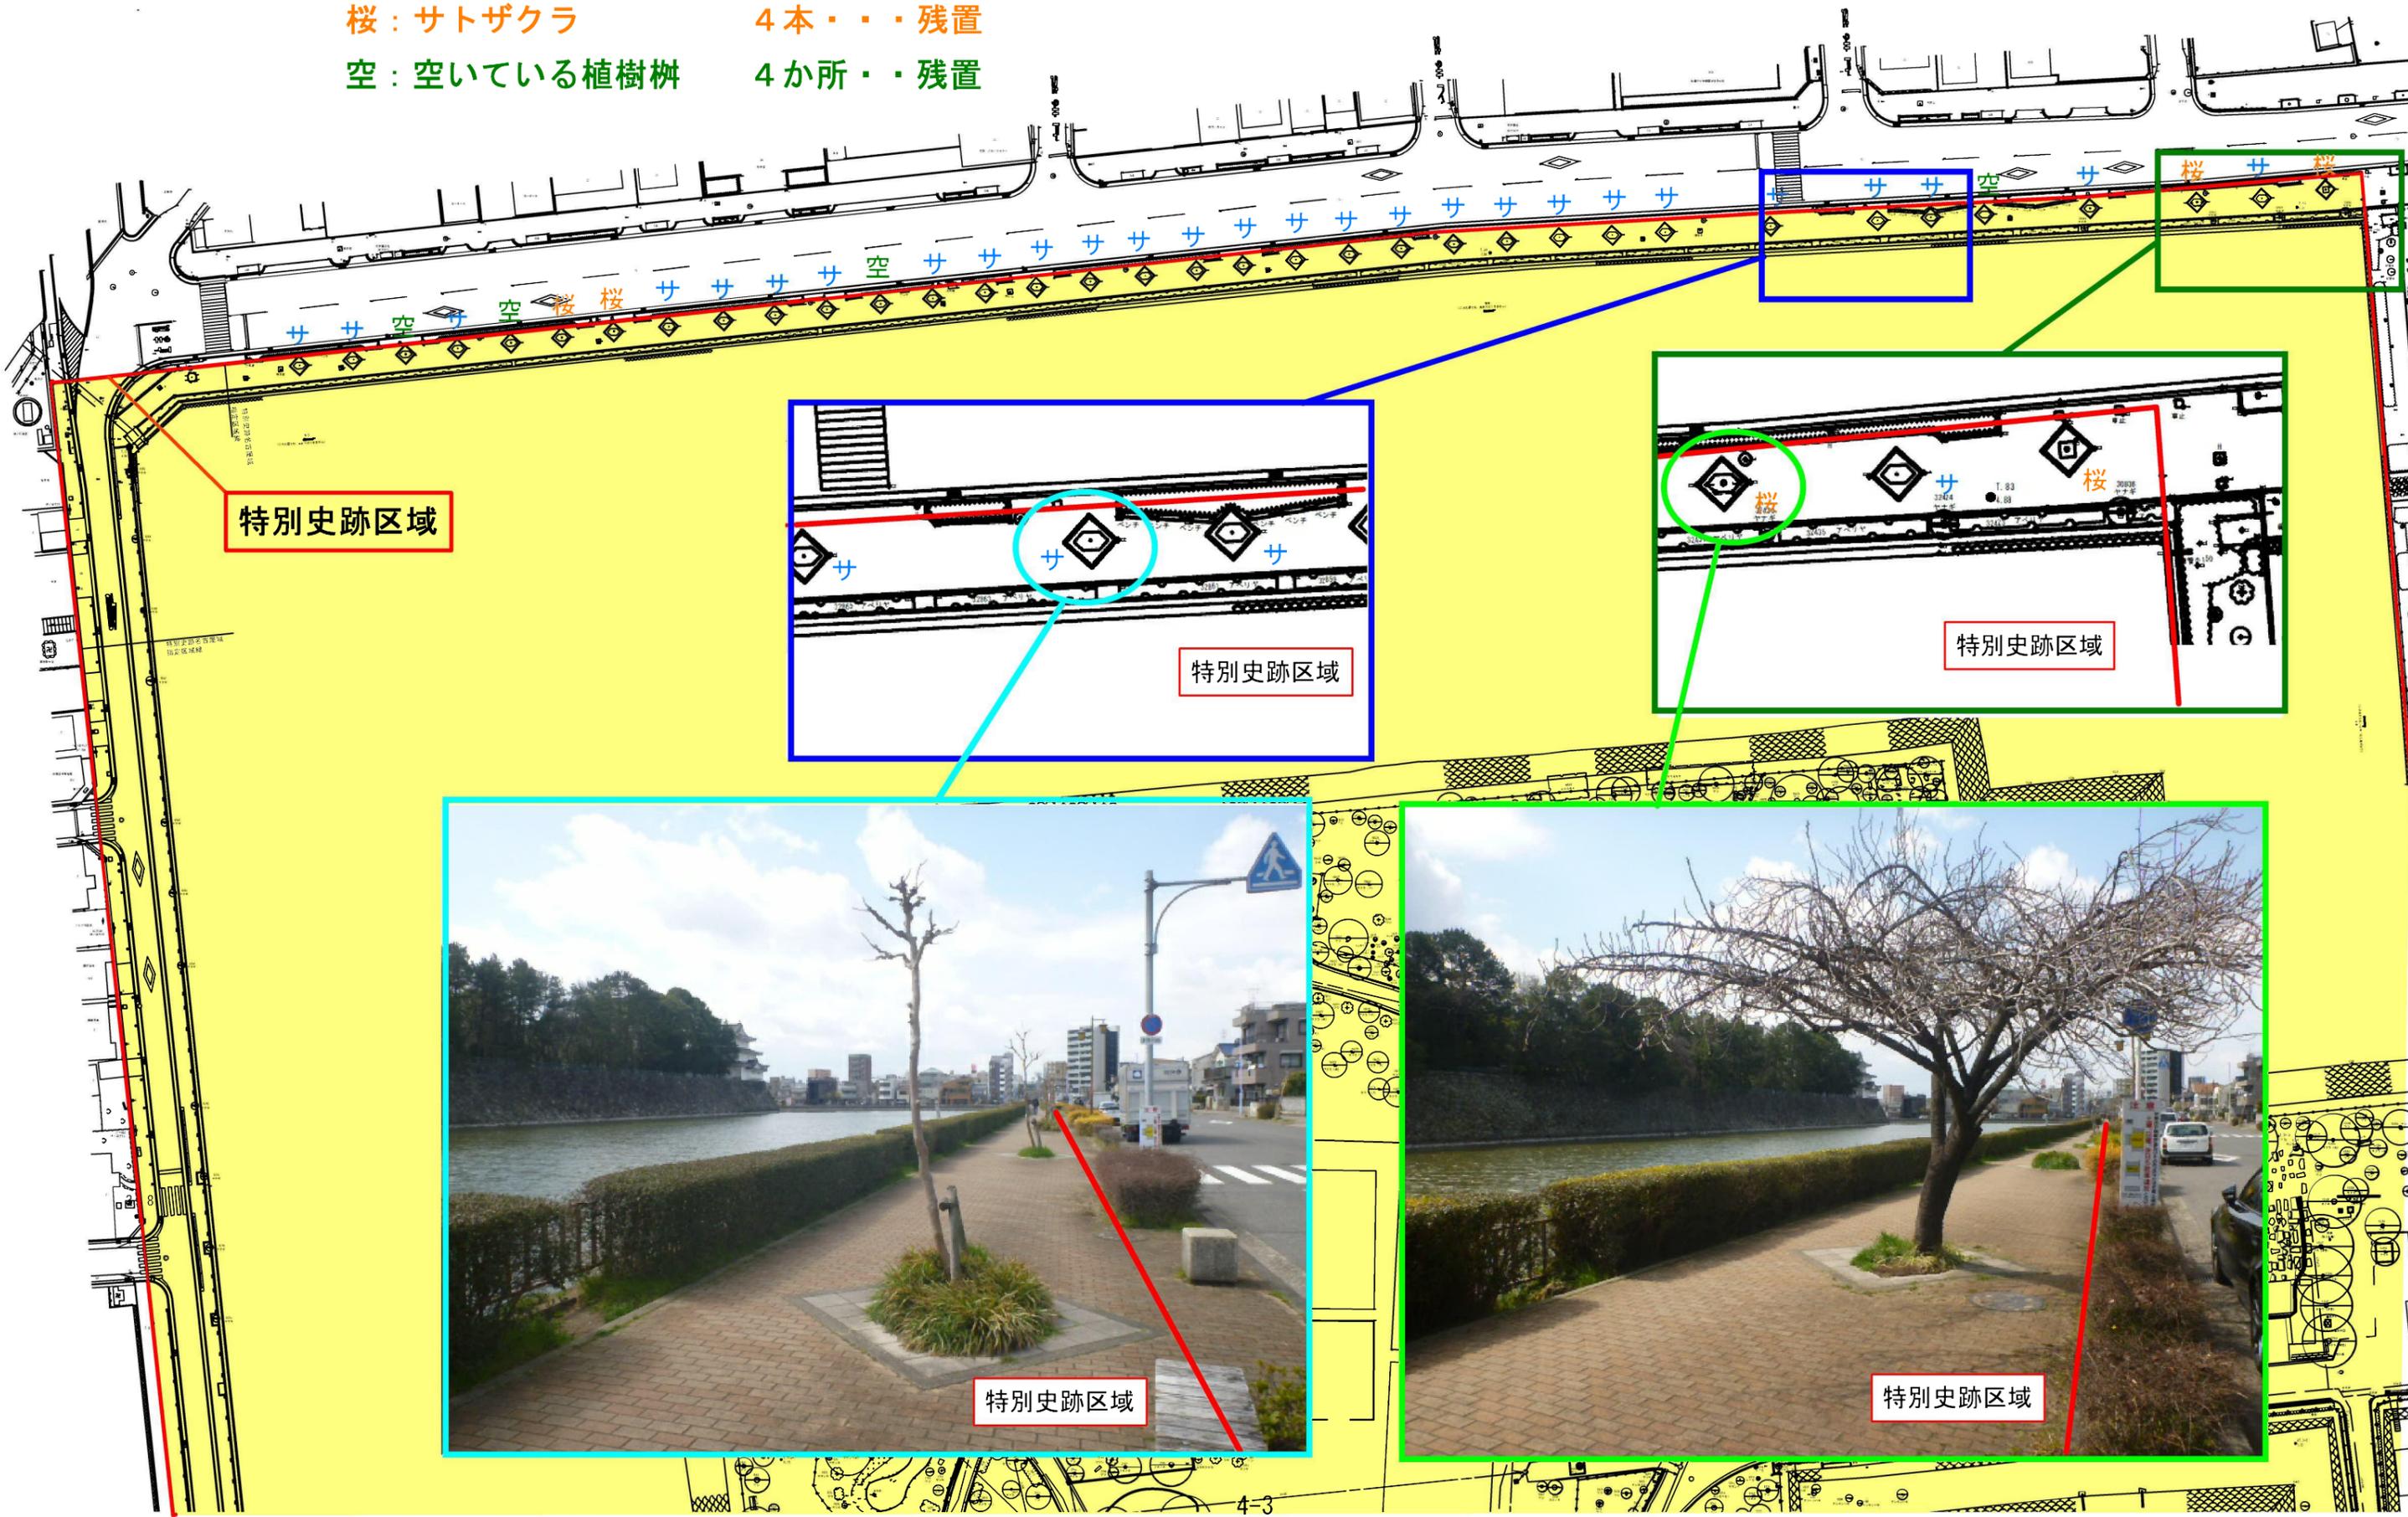
街路樹整備現況平面図

- サ : サルスベリ 27本・・・撤去
- 桜 : サトザクラ 4本・・・残置
- 空 : 空いている植樹樹 4か所・・・残置

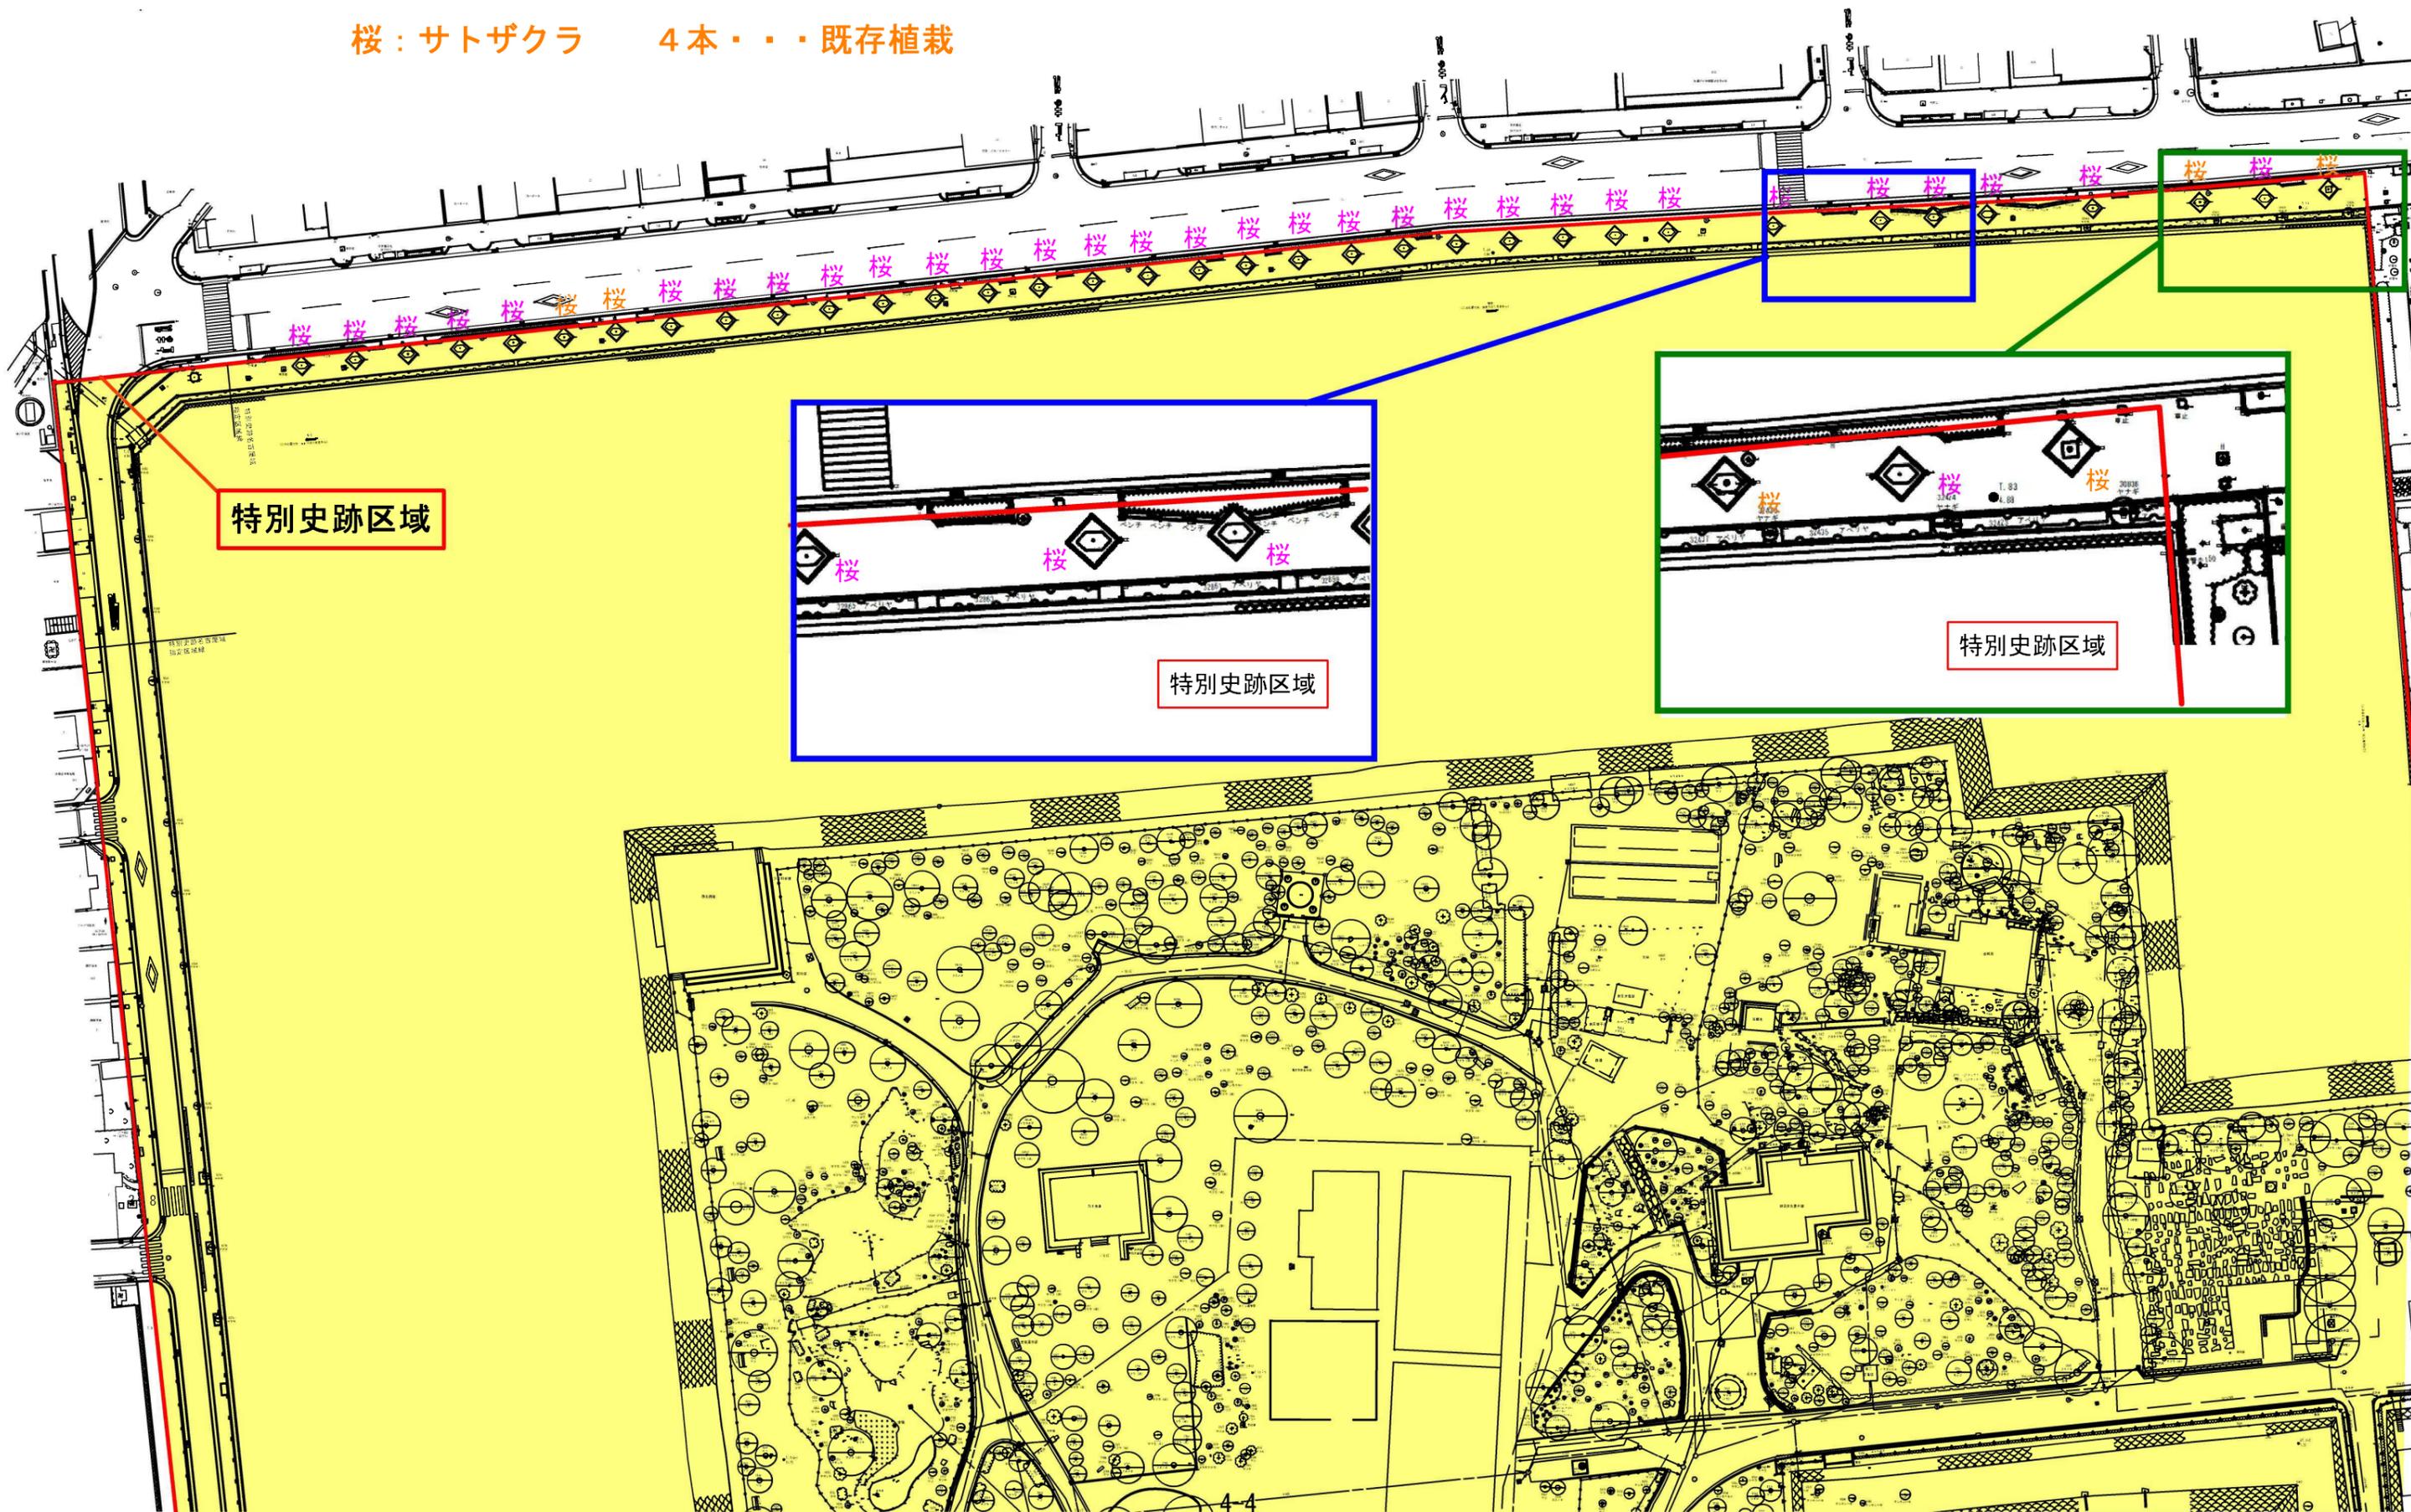
桜：サトザクラ 31本・・・新規植栽

桜：サトザクラ 4本・・・既存植栽
