特別史跡名古屋城跡全体整備検討会議 天守閣部会(第 18 回)

天守台石垣の保存方針

石垣詳細調査の具体的な手順・方法等

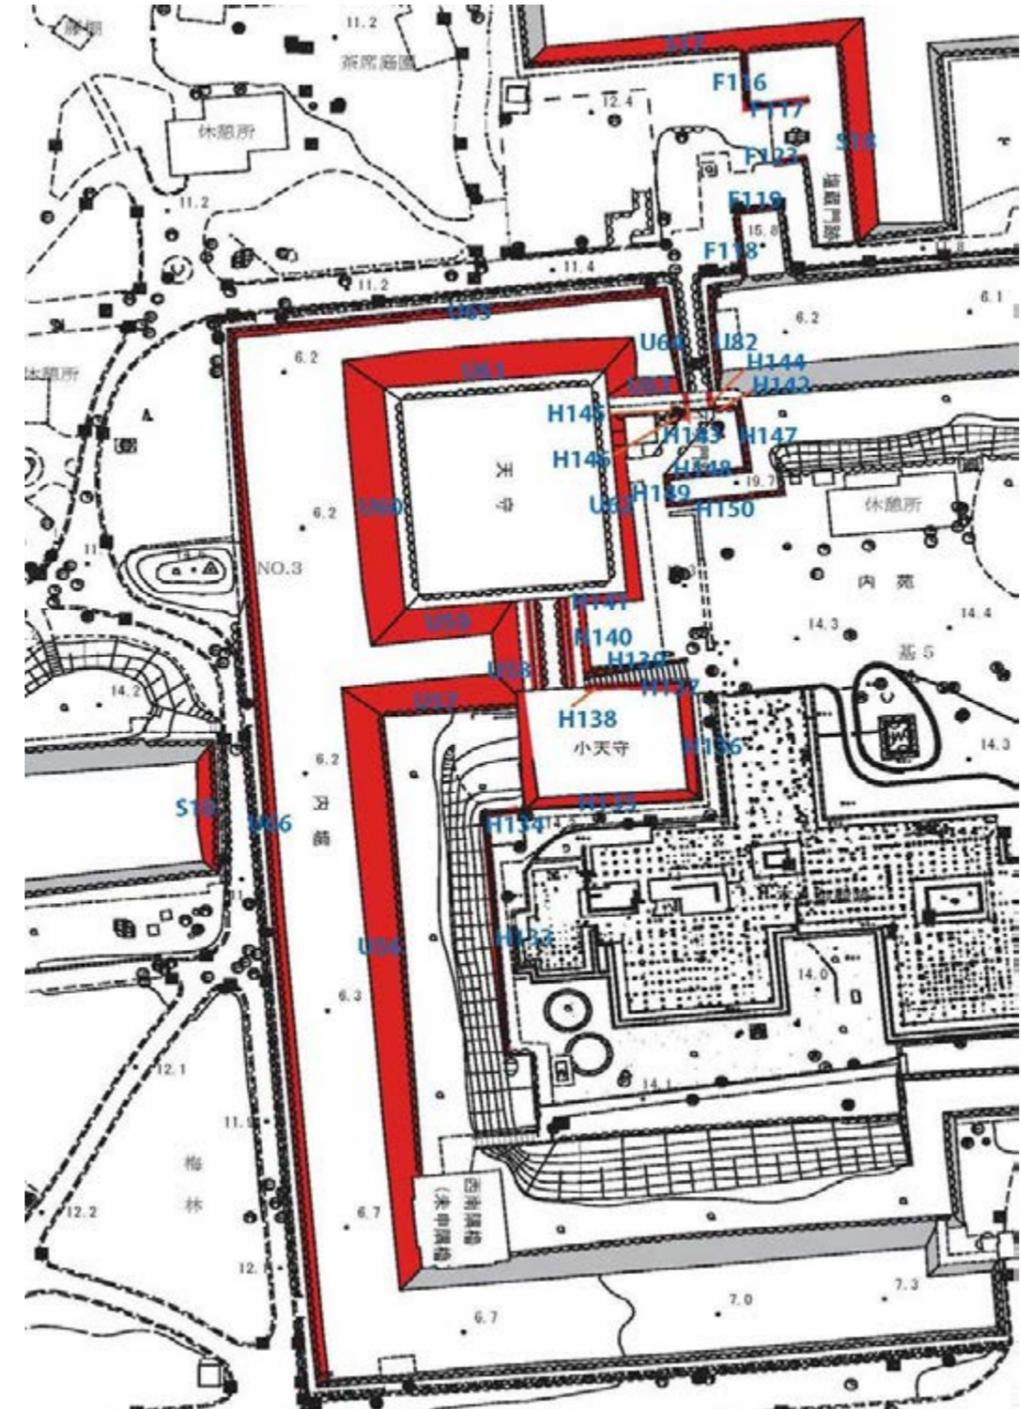
図1 天守台外部石垣管理番号

ここで対象とする石垣は、大小の天守台の外周及び内部(穴蔵)石垣及びそれをつなぐ橋台部の石垣、また天守北側及び西側内堀の外側(御深井丸側)の石垣である。それぞれの石垣に、図1及び2のように管理番号を与えた。

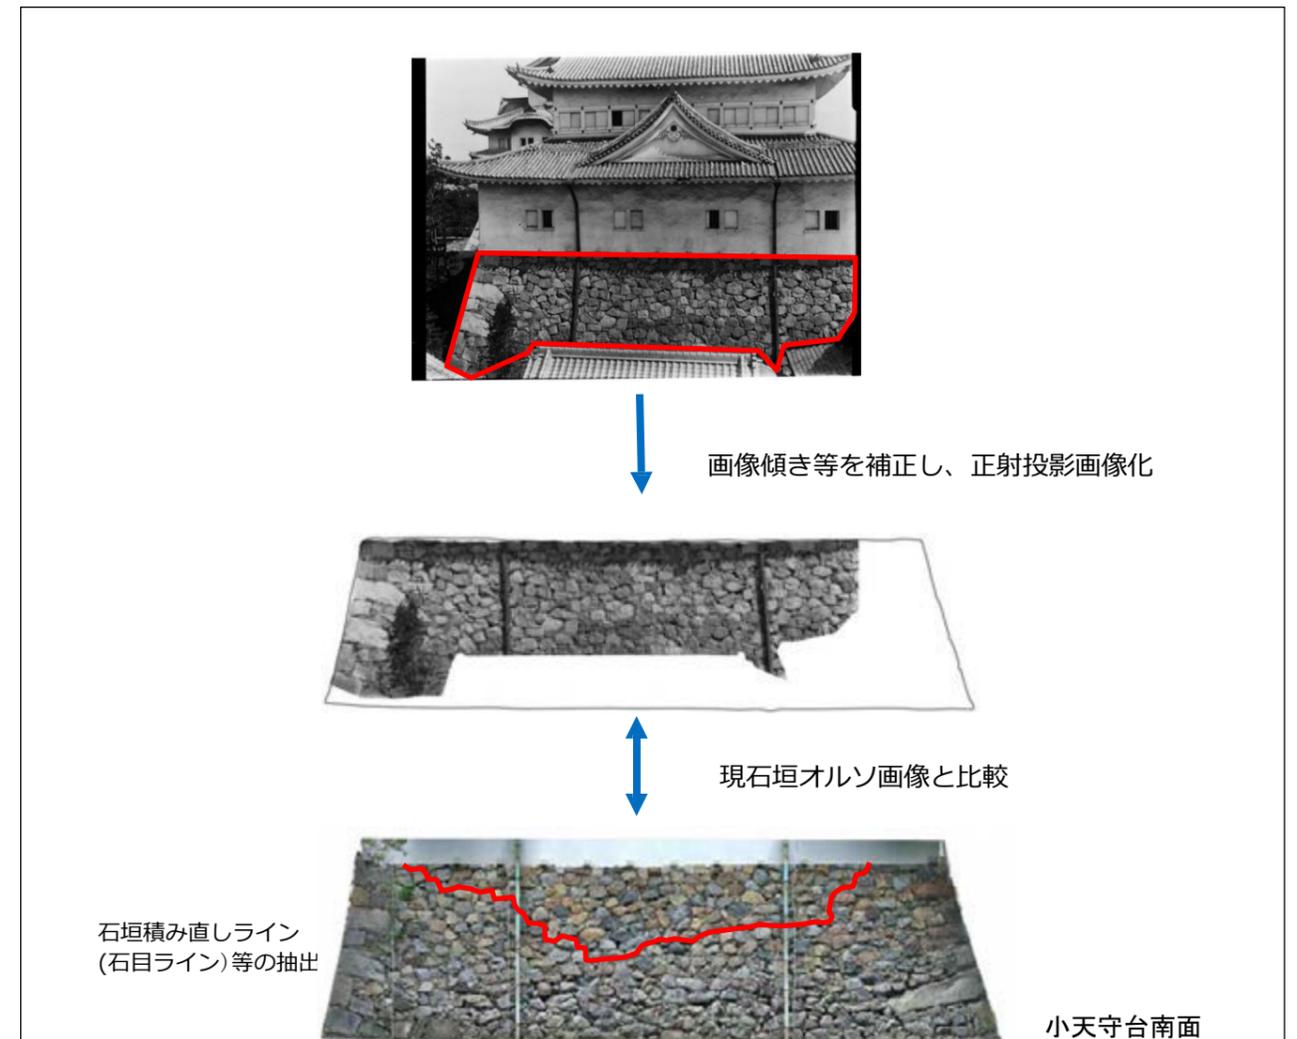
図3 古写真との現石垣の比較方法

前項で述べた通り、天守台石垣は戦後になって大きな改変を受けている。その改修履歴を明らかにするため、戦災以前に撮影された写真(「古写真」と呼称する)と、現在の石垣の写真と比較した。それにより、戦後積み替えの範囲を検討した。

天守台石垣面の情報が得られる画像について、傾きや歪みを補正し、現在の石垣のオルソ画像と比較した。違いが認められた場合は、その境界を線で結び、積み替えラインとし、後述する石垣カルテに表現した。

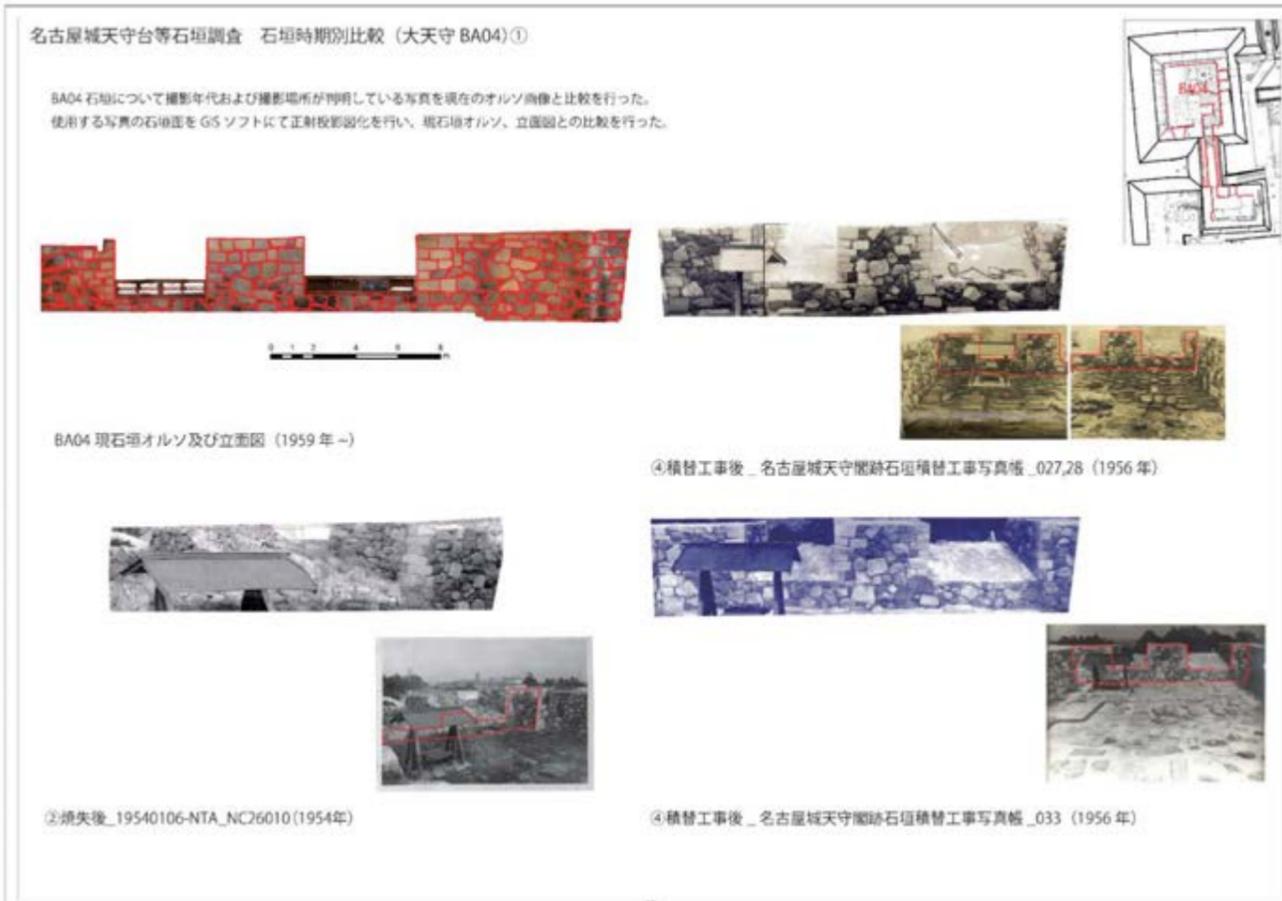
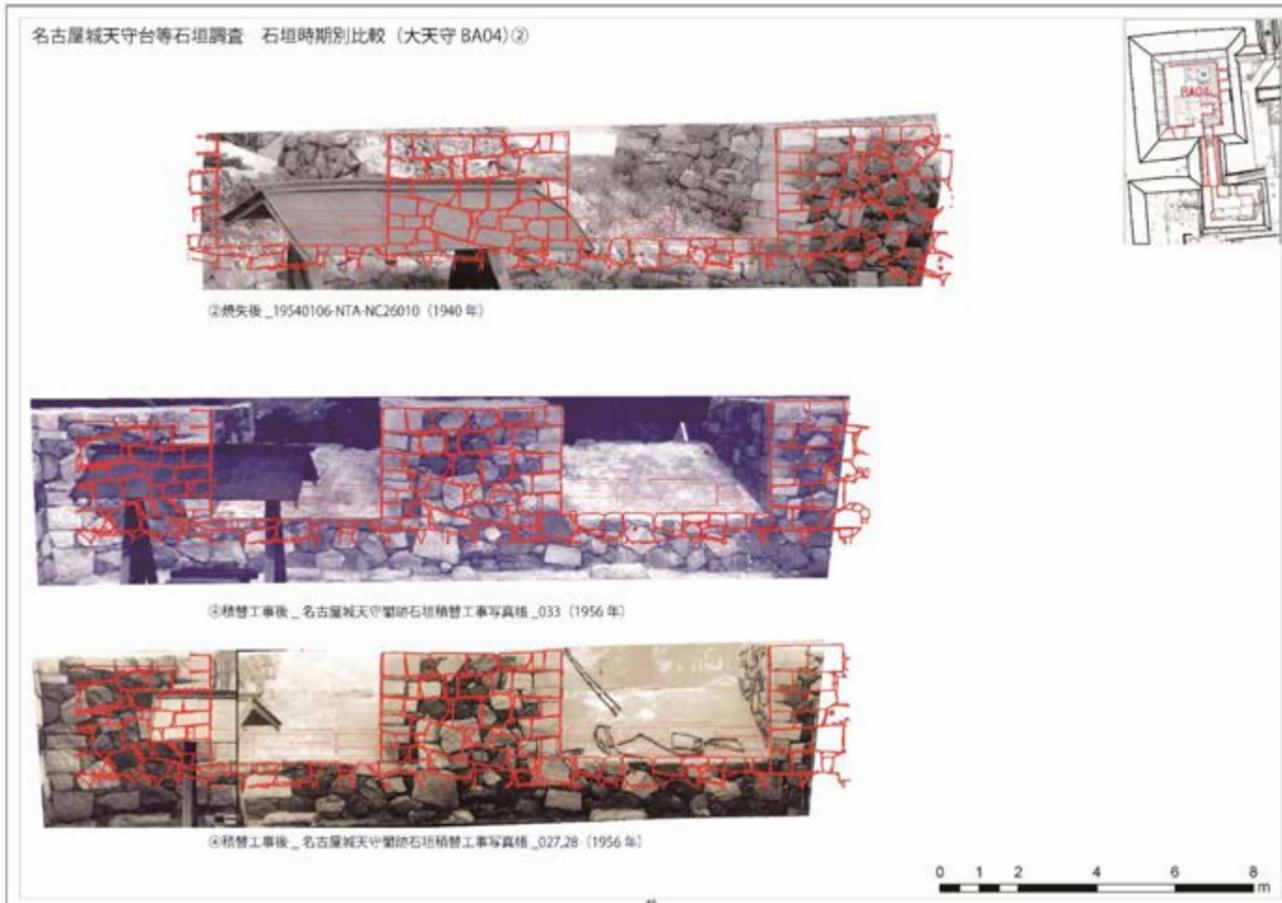
図4 古写真との現穴蔵石垣の比較方法

穴蔵石垣についても同様に調査を行った。穴蔵部石垣については戦前には板張となっており、石垣の状況を確認できる部分は少ない。唯一大天守入口付近のBA01,BA08については板張がなかったため、当時の姿を確認することができる。このため、調査では主に焼失後～現在までの写真、工事記録等を収集し、各石垣面の積直し状況を確認した。

図7には、写真が残っているBA04の例を示した。写真に残された戦後あるいは昭和27年の積み替え工事の際の穴蔵石垣の姿と、現況の比較を行ったが、全く一致しておらず、現天守閣再建時に、全面的に改変されていることがわかる。

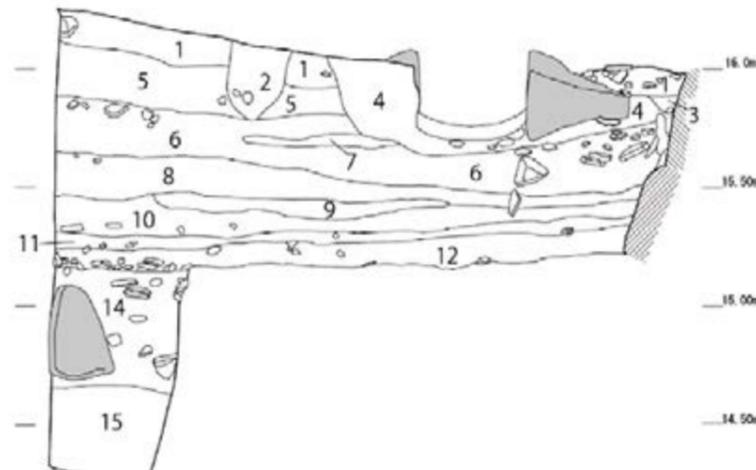
図5 0区北壁セクション

層序	主体土	(色調)	内容	硬度	粘性	その他
1	褐色土	(10YR4/4)	表土 明赤褐色の焼土の細粒を微量含む 1cm前後の小礫や2cmの瓦片を含む	18~24mm	なし	
2	にぶい黄褐色土	(10YR5/4)	3mm弱の明黄褐色砂粒を微量含む 7cmほどの円礫や2cmほどの瓦片を含む	16~25mm	なし	給水管の掘方
3	暗褐色土	(10YR3/3)	軟質で遺物を含まない	15~17mm	なし	パイプ掘方
4	にぶい黄褐色土	(10YR4/3)	直径5mmほどの10YR5/8黄褐色土ブロックや黒褐色砂ブロックを微量含む 2cmほどの瓦片を含む	17~22mm	なし	近代雨落溝の側石掘方
5	にぶい黄褐色土	(10YR4/3)	8mmほどの黒色シルトブロックや1cmほどの赤褐色シルトブロックを微量含む 8cmほどの瓦片を大量に含む	20~27mm	なし	
6	にぶい黄褐色土	(10YR4/3)	6.5cm大の円礫や6mmほどの砂利を少量含む 明黄褐色土ブロックを微量含む 8cmほどの瓦片を含む	21~28mm	なし	
7	灰黄褐色土	(10YR4/2)	遺物の混じりなし	21~28mm	なし	
8	暗褐色土	(10YR3/4)	8mmほどの明黄褐色砂粒、黄褐色砂粒、黒褐色砂粒、0.6~3cmほどの浅黄褐色砂ブロックを微量含む 10cmほどの瓦片を含む	23~28mm	なし	
9	にぶい黄褐色土	(10YR7/4)	暗褐色の粘質土粒を少量含む 2cmほどの瓦片を含む	20~28mm	あり	
10	暗褐色土	(10YR3/4)	1cmほどの明黄褐色砂粒、浅黄褐色砂粒、赤褐色砂粒、黒色砂粒を微量含む 幅23cmの瓦など、大型の瓦を含む	20~27mm	なし	
11	にぶい黄褐色土	(10YR5/3)	5mmほどの明黄褐色シルト粒や1cmほどのにぶい黄褐色シルト粒を微量含む 5cmほどの瓦片を含む	20~27mm	あり	
12	暗褐色土	(10YR3/4)	均質 上面に6~8cm大の円礫による小礫敷きが見られる	21~29mm	あり	
14	黒褐色土	(10YR2/3)	1cm前後の黄褐色シルトブロックを微量含む 15cm前後の瓦片を大量に含むほか、鯉瓦片や鬼瓦片をわずかに含む	20~24mm	あり	大型石材を2個体含む

築城時にはまず盛土(18~17層)をし、盛土と築城以前の表土(19層)を切って根石を据えて捨石を置き、埋め戻し(14~15層)その上に硬化面(13層)を形成していることを確認した。その後、一度硬化面は石垣前面まで切れ、花崗岩・砂岩の断片や瓦片を含む土で造成される(12層)。その上に分厚い盛土(11層)を施した後に再び硬化面(10層)を形成している。

7層上面で確認した小礫敷きの標高は本丸御殿の基盤面と報告されている高さとはほぼ同じである。

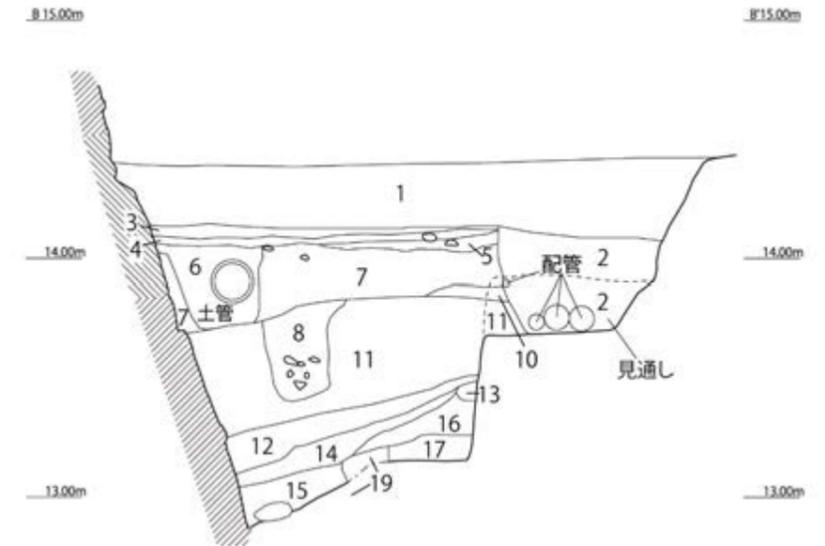
図6 P区東壁セクション

層序	主体土	(色調)	内容	硬度	粘性	その他
1	明黄褐色土	(10YR6/6)	3cm弱の砕石層	19~21mm	なし	御殿復元工事の造成
2	黒褐色土	(10YR2/2)	3cmほどの砕石を含む 黄褐色の山砂が敷いてある	19~22mm	なし	配管埋設土
3	黒褐色土	(10YR2/3)	1~3cmの砕石を含み、シルト質	20~28mm	あり	御殿復元以前の表土
4	暗褐色土	(10YR3/3)	1cmの砕石を含む 褐色シルトブロックを含む	21~26mm	あり	
5	暗褐色土	(10YR3/3)	3cmほどの円礫をわずかに含む おおむね均質	23~24mm	あり	
6	暗褐色土	(10YR3/4)	5cmほどの円礫が土管の下に敷いてある 古い土管の破片を含む	18~22mm	あり	土管埋設土
7	にぶい黄褐色土	(10YR4/3)	2cmほどの浅黄褐色シルトブロック、1.5cmの黒色シルトブロック、0.5cmの明黄褐色シルト粒を少量含む	25~31mm	あり	上面に小礫敷き
8	暗褐色土	(10YR3/4)	3cmほどの円礫を含む 1cmほどの褐色シルトブロックと0.2cmほどの黒色シルト粒を含む	28~29mm	あり	ビット状遺構
9	にぶい黄褐色土	(10YR4/3)	1cmほどの砂利を含む	13~20mm	なし	ビット状遺構
10	暗褐色土	(10YR3/4)	2cmほどの浅黄褐色シルトブロック、0.2cmほどの明黄褐色シルト粒を含む	25~31mm	あり	人為的な硬化面
11	にぶい黄褐色土	(10YR5/3)	5cmほどの円礫を含む 2cmのにぶい黄褐色シルトブロック、1cmの黄褐色砂ブロック、黒色シルトブロックを含む 褐色シルトブロック、2cmほどの黒色シルトブロックを含む	21~27mm	なし	
12	褐色土	(10YR4/4)	1~15cmほどの花崗岩・砂岩片を含む 5cmほどの瓦片を含む 8cmほどのにぶい黄褐色シルトブロック、1cmほどの褐色シルトブロック、2cmほどの黒色シルトブロックを含む	19~23mm	あり	
13	黒褐色土	(10YR2/2)	均質で遺物等含まない	25~28mm	あり	人為的な硬化面

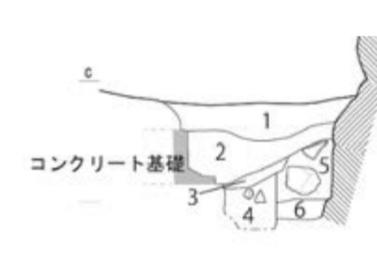
図7 Q区南壁セクション

調査区北半からは瓦溜りが検出されず、サブトレンチとして掘り下げた結果、最大5cmほどの小礫片を大量に含む層(南壁8層)が検出された。小礫は花崗岩や砂岩の断片が主であり、一部同サイズの瓦片を含む。

8層の上面は標高値が13.8mほどである。本丸御殿の基盤面とおおよそ揃うため、江戸時代には地表面であった時期があると考えられる。

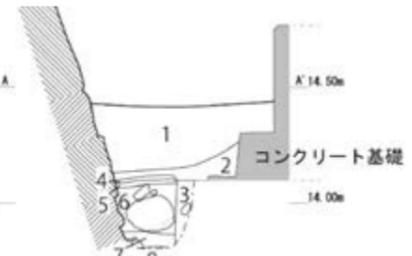
図8 Q区北壁セクション

層序	主体土	(色調)	内容	硬度	粘性	その他
1	褐色土	(10YR4/4)	0.5cmの砕石層		なし	御殿復元工事の造成
2	黒色度	(10YR1.7/1)	0.5cmほどの砕石と2cm弱の砕石を含む		なし	
3	暗褐色土	(10YR3/3)	3cm弱の円礫や10cmほどの礫、5cmほどの瓦片を含む		あり	
4	黒褐色土	(10YR3/2)	12cmほどの角礫を含む 径10cmの軒棧丸瓦瓦当を含む 1cmほどのにぶい黄褐色シルトブロック、1.5cmほどの明黄褐色シルトブロック、2cmほどの黒色シルトブロックを含む		あり	既設管理土 北3層と同一
5	褐色土	(10YR4/4)	15cmほどの角礫を含む 4cmほどの灰白色シルトブロックを含む		あり	
6	褐色土	(10YR4/4)	上面に7cmほどの小礫列あり 互細片を含む		あり	
3	黒褐色土	(10YR3/2)	6cmほどの円礫、8cmほどの瓦片を含む 0.2cmの灰黄褐色シルト粒と0.5cmの黒褐色シルト粒を含む	21~23mm	あり	既設管理土 南4層と同一
4	褐色土	(10YR4/4)	8cmほどの礫を含む 1cm弱の赤褐色シルトブロックを微量含む	15~20mm	あり	
5	黒褐色土	(10YR3/1)	1cm弱の砕石を含む	20~22mm	あり	
6	褐色土	(10YR4/4)	20cmの礫、7cmほどの円礫、4cmほどの瓦片を含む 4cmほどの灰白色砂ブロックを含む	19~22mm	あり	
7	暗褐色土	(10YR3/4)	炭化物の細粒を含む 漆喰か白モルタルと思われる灰白色の塊が検出された	23~27mm	なし	南壁8層と同一か
8	暗褐色土	(10YR3/3)	5cmほどの花崗岩や砂岩の断片、瓦片を含む 4cmほどの黄褐色シルトブロックや褐色砂粒を含む	19~24mm	なし

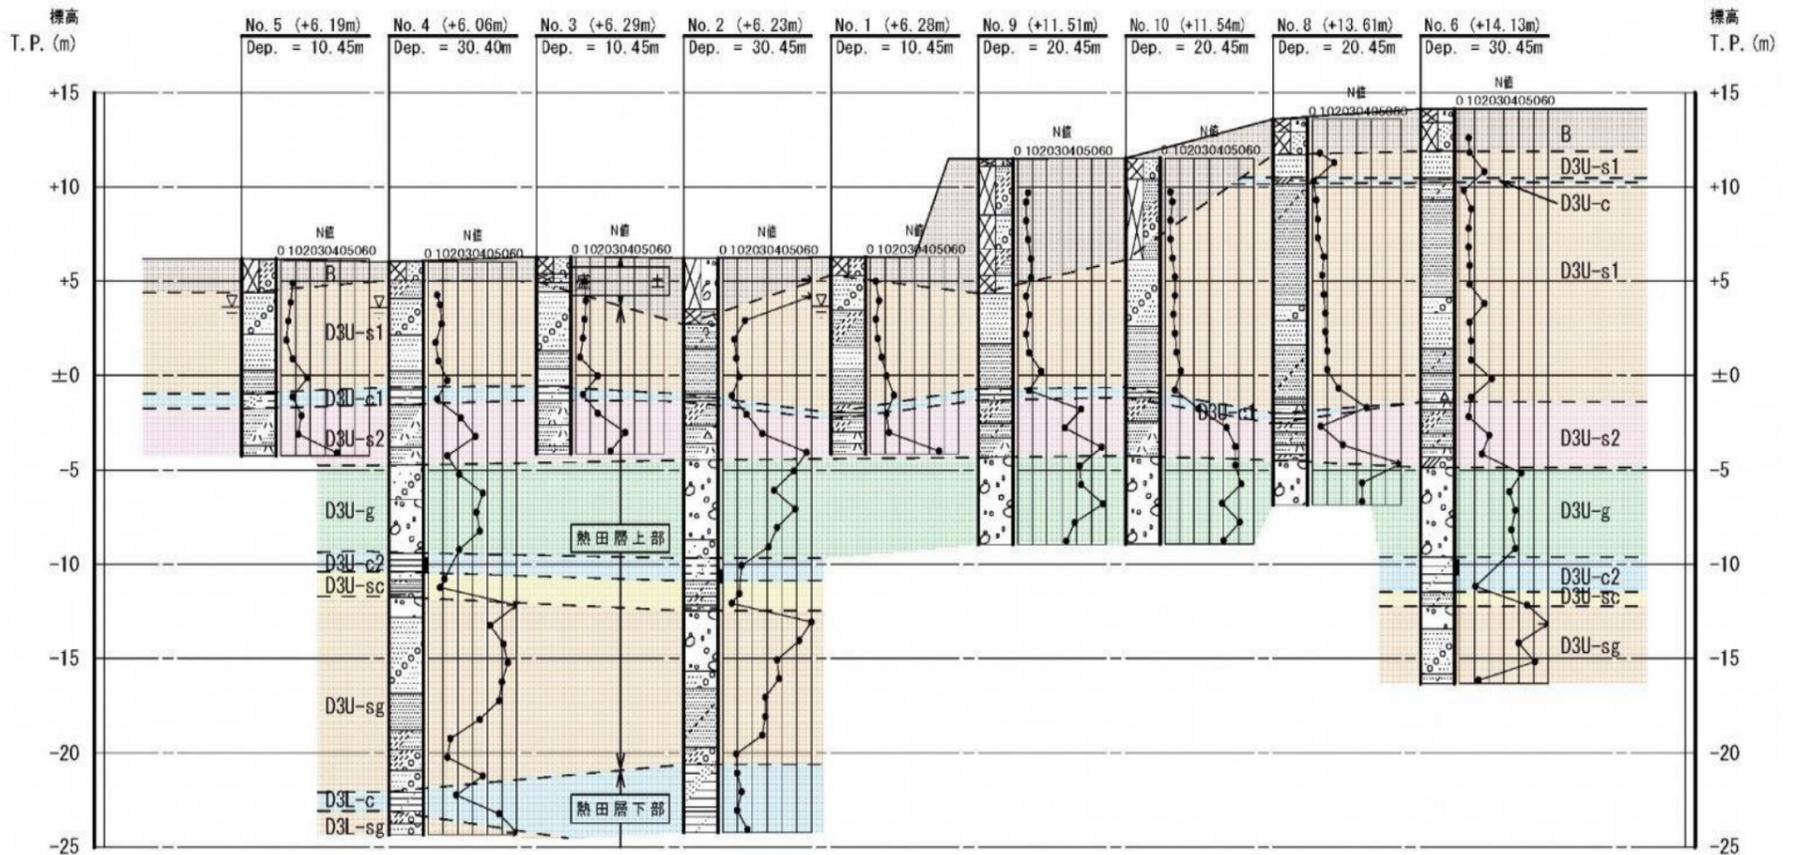
図10 土層(地層区分)想定断面図

- 土層(地層区分)想定断面図を図10に、地層構成表を表4に示す。上位より、盛土、砂・礫質土を主体とする熱田層上部、粘性土を主体とする熱田層下部を確認した。

No.7地点は、No.6地点に近接しており、コア採取のみの調査のため、断面図への記載は割愛している。

熱田層下部	粘性土 D3L-c	砂混じり粘土 砂質粘土	細砂を混入する粘土主体。層厚は3m以上を確認している。N値は10～19を示し全体に硬い。	10～19 (14)
	砂・礫質土 D3L-sg	礫混じりシルト質中砂 礫混じり中砂	No.4地点に層厚1m程度のみ確認。φ10～20mmの礫を混入する中砂を主体。現段階では熱田層下部として評価。N値は48,60を示しよく締まっている。	48,60以上 (54)

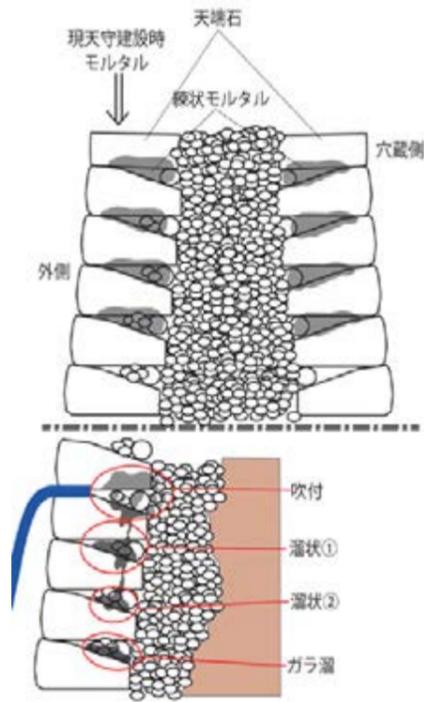
図11 モルタル分類基準

そうした前提で各面での確認状況を検討すると、練状は中段の上位以上に多く、現天守閣再建時に取り外され、積み替えられた際に施された範囲と近い。一方、注入状は上部から下部まで満遍なくみられる。全体にわたって外部から注入されたことを反映していると見られる。

石垣の保存の上で重要な、これらのモルタルの量について正確に把握することは難しいが、モルタルが確認された地点でも、ビデオスコープはさらに奥まで挿入することができた。こうした観察結果からも明らかなように、モルタルが築石間が密に充填されている状態ではない。

分類名	大分類	中分類	小分類	備考
間詰固定		間詰固定		間詰固定に入れたもの
表面_目地	表面	目地埋め		目地を埋めたもの
表面_汚れ		表面汚れ		モルタルの垂れなど
練状	練状			築石間に入れたもの
注入状_吹付		吹付状		吹付状に付着したものもしくは充填されたもの。
注入状_溜①		溜り	溜り①	注入が最初に溜まったもの。骨材多め
注入状_溜②			溜り②	溜①がさらに流れ溜まったもの（骨材少ない）
ガラ溜り			ガラ溜り	モルタル片が溜まったもの
その他	その他

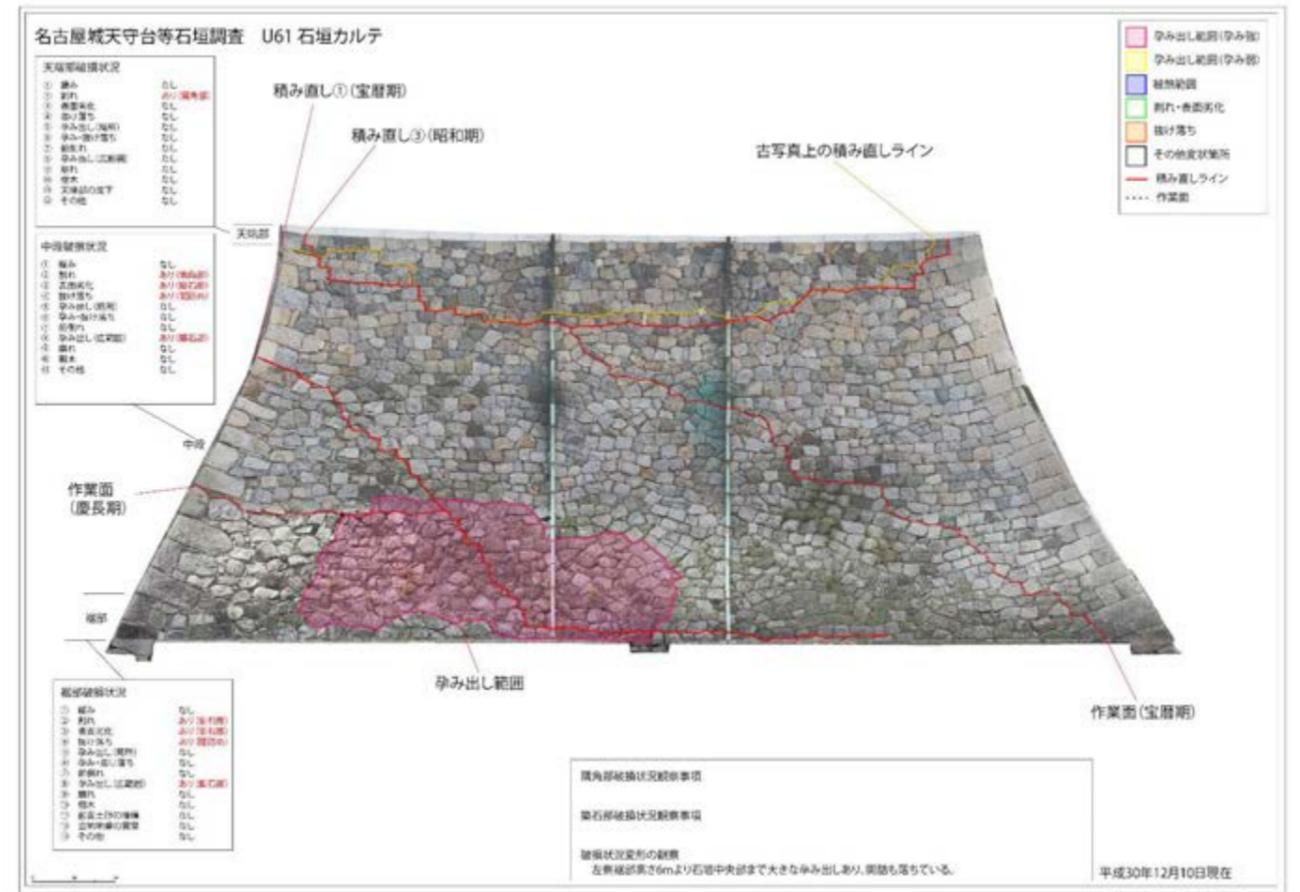
図18 U61石垣カルテ

平成24年の断面図と今回の断面図では顕著な違いは見られない。また、石垣に固定された堅樋の状況などから見ても、孕み出しが進行している状況ではないと判断される。

- ①天守台外部石垣各面の上位は、大半の隅角石を除き、昭和34年の現天守閣建設時に改変が加えられており、近世の姿が失われている。
- ②穴蔵石垣の現況で確認できる範囲は、ほぼ戦後の積み直しである。根石については現時点では観察できず確認できていない。
- ③大天守北面(U61)には強い孕み出しが認められる。この孕み出しは明治25年には指摘され、大正時代の図面でも確認できる。約100cm孕み出しており、孕み出し指数は10、不安定な状態と評価される。
- ④また、橋台西面(U58)でも孕み出しがみられ、それに連続して西に延びるU57でも孕み出しがみられる。原因や孕み出しの経緯については不明である。
- ⑤大天守南面・西面(U59・60)、東面(U62)、橋台部東面(H140)、小天守東面(H136)には、中位以下に広範な被熱範囲が認められ、石材の表面が剥落したり、割れているなどの変状・劣化が認められる。
- ⑥隅角石に顕著であるが、石材に割れが生じている。大天守台北西隅角部ではいくつかの石に割れが観察できる。また、大天守台の南西隅角部天端石なども割れている。
- ⑦天守台石垣の上位から中位にかけて、築石間にモルタルやセメントを詰めたり、流し込んだりした痕跡が広範囲にみられる。
- ⑧その他、特に顕著な部分は指摘できないが、各所で間詰石の欠落が認められる。
- ⑨大天守北側の内堀内では、戦後に廢材などを埋めたこと等により、堀底が攪乱されている可能性がある。
- ⑩天守台石垣とは内堀を挟んだ対岸側（御深井丸側）の石垣は、濃尾震災の際などに積み替えられており、旧状をとどめていない。また間詰石の抜け落ち等が見られる。

孕み出し範囲は、大天守台石垣（U61）の東下端より西方向へ18m程度、高さTP11m程度を中心に幅12m程、高さ8m程にわたる（図22・23）。①

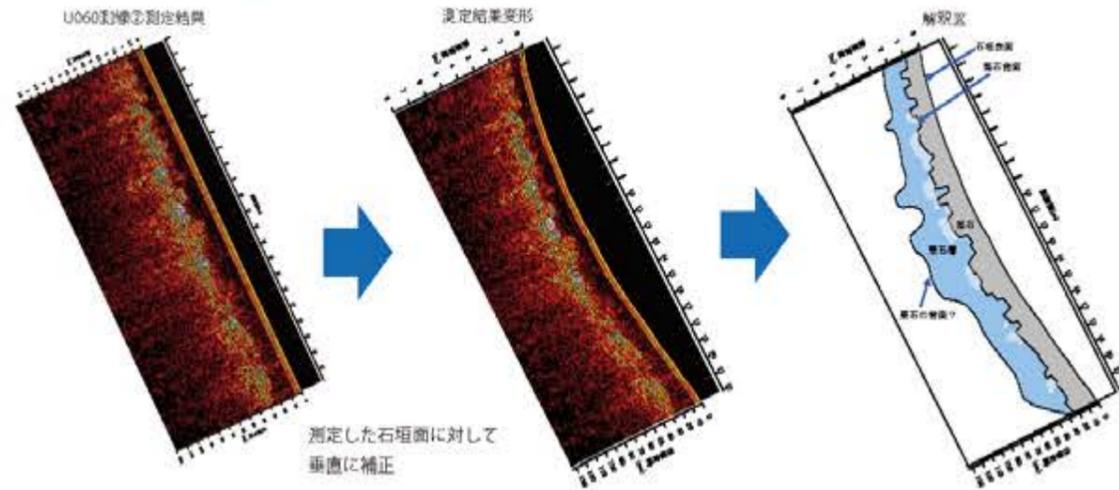
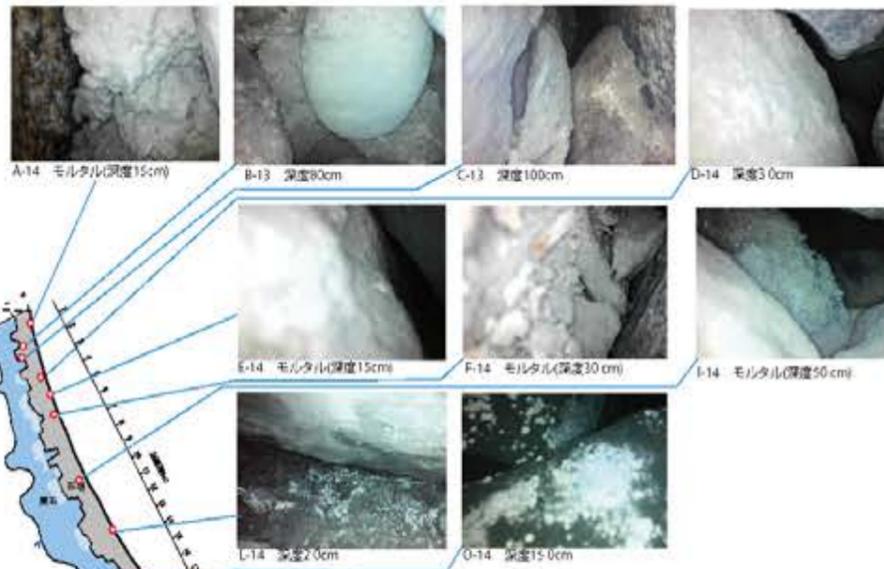
レーダー探査（U60測線②）

ビデオスコープによる状況写真（U060 測線②）

全ての測線で天端部から裾部にかけて、栗石層中に強い反応（白色部）を示す部分が点在していることが認められた。栗石層中の強い反応は栗石密度が粗い部分であると想定される。

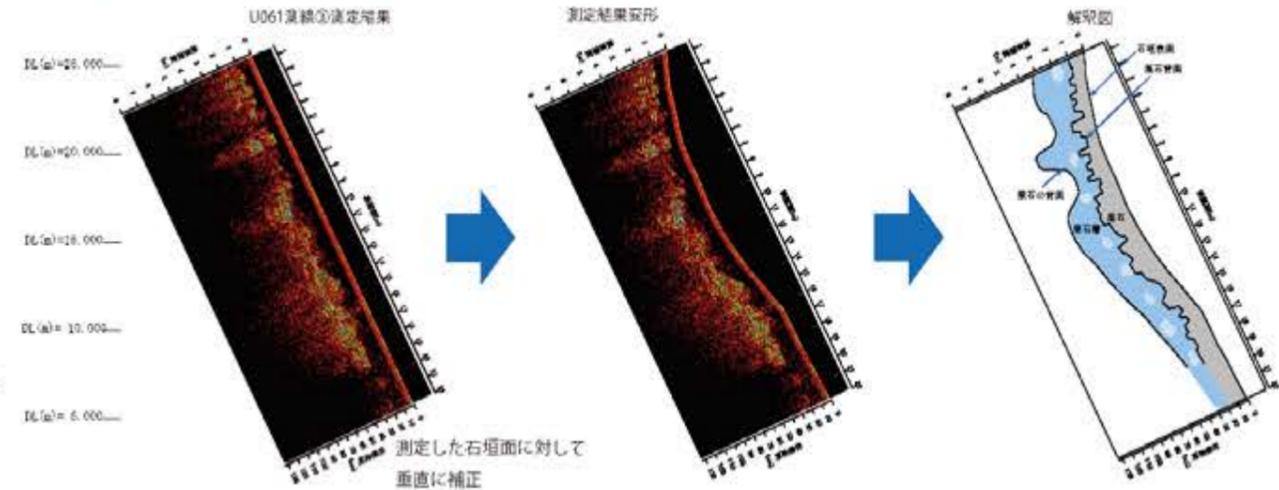
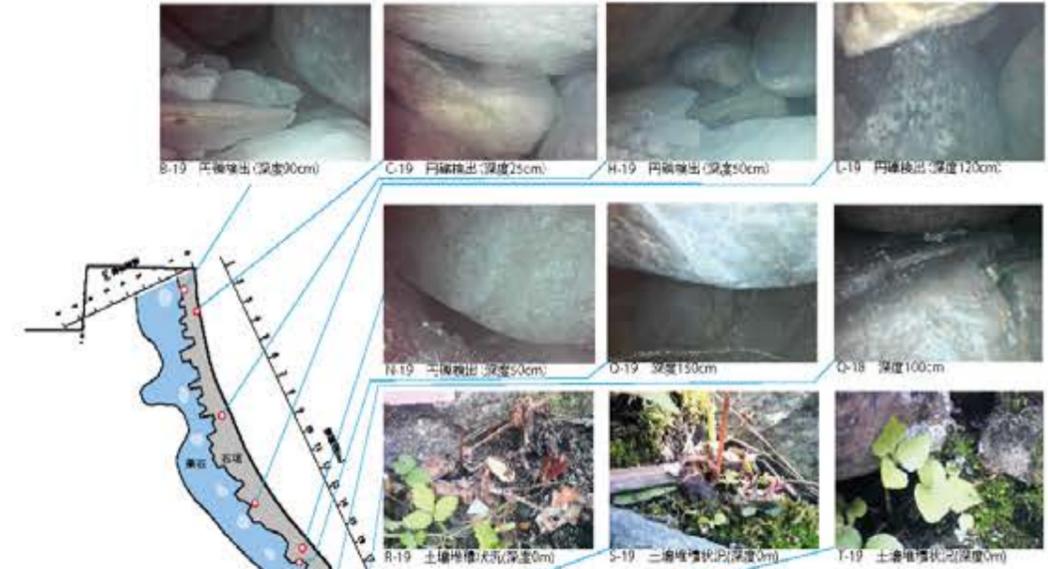
図20 U61レーダー探査・ビデオスコープ調査結果

ビデオスコープによる状況写真（U061 測線③）

レーダー探査（U61測線③）

孕み出し部の測線③についても栗石層に強い反応を示す部分が認められるが、他の測線と比べ反応部分は少なく、栗石密度が粗い状況にはないと考えられる。

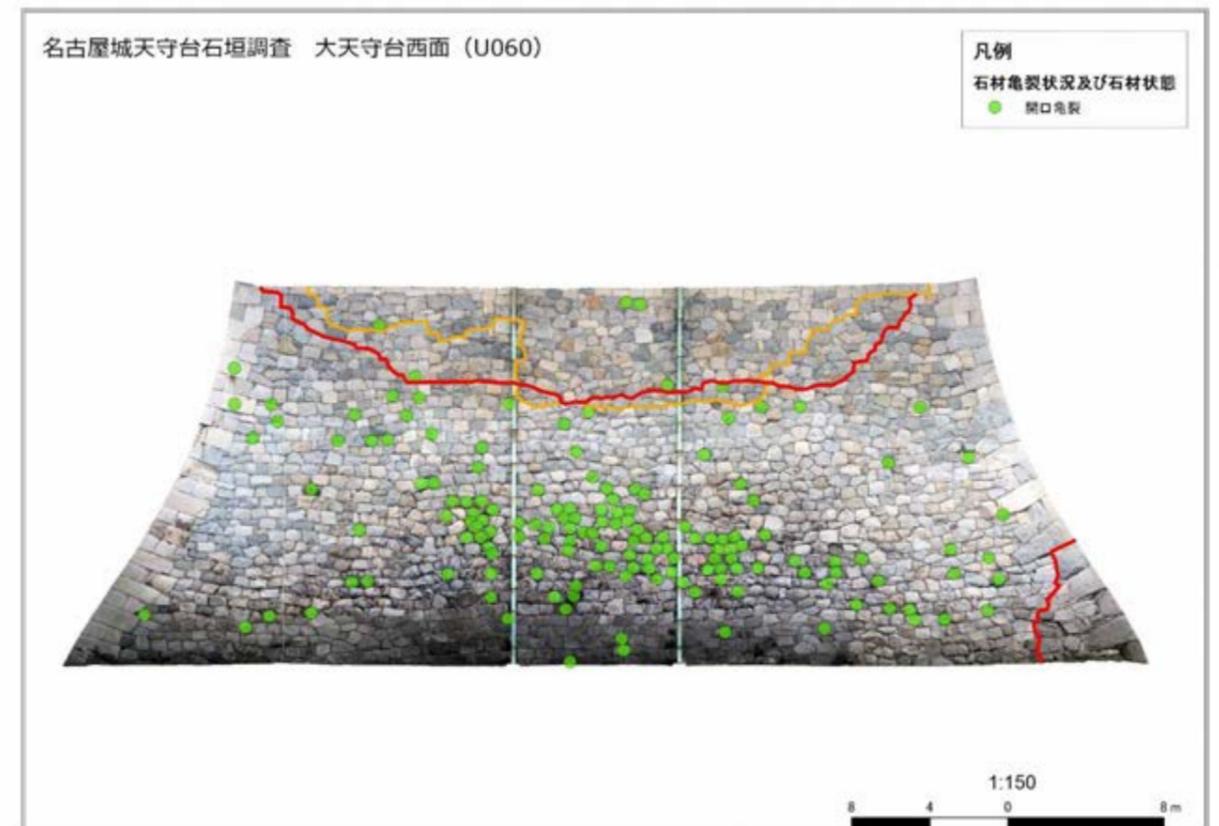
図23 U60石材劣化状況

大天守台西面U60では、中段中部から下部にかけて、被熱した石材が面的に広がっている。東面でも、本丸側の中段に広がっている。開口亀裂が認められ、劣化が著しい石材をカルテに示した(図26・27)。

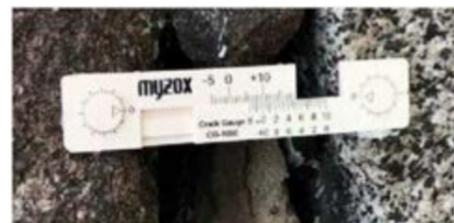
写真 設置するゲージ

天守台石垣の維持管理及び石垣変位計測を行うため、天守台石垣に計測用反射対標やゲージ等を設置し、御深井丸および本丸エリアに設けたモニタリング観測点（木杭、金属釘）よりの計測を行う。
定期的に行い、石垣の変動を確実に把握する。

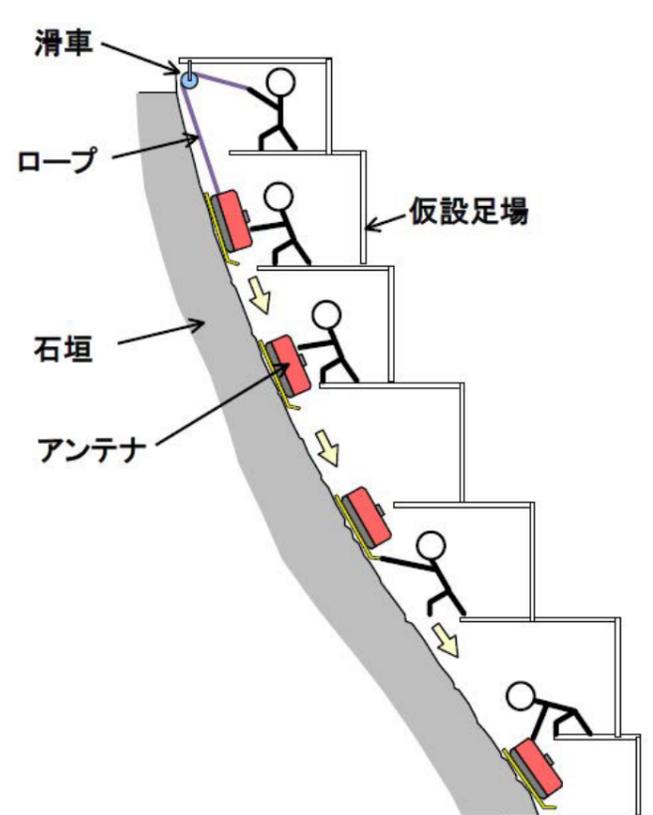
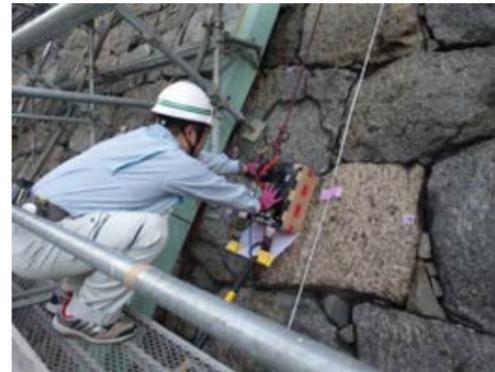
図2 レーダー探査 連続測定の様式図および測定状況

石垣の連続測定では、各石垣面に5m程度の間隔で測線を設定し、アンテナを石垣上端から下端に向けてゆっくりと移動させながら測定を行った。測定手順の概略を以下に示す。

- ① 測線の設定：巻尺とチョークを使用し、測線位置および1m毎の距離程を石垣面に示す
- ② アンテナに落下防止用ロープを結び、石垣上端の測線始点に配置する
- ③ 測定の開始：ロープを滑車に通し、アンテナをゆっくりと降ろす
- ④ 仮設足場の各段に作業員を配置して、石垣の凹凸でアンテナが振動しないように支える
- ⑤ 測定の終了：アンテナが石垣下端まで移動したら、測定を終了する
- ⑥ データチェック・移動：測定データの品質を確認後、次の測線に移動する

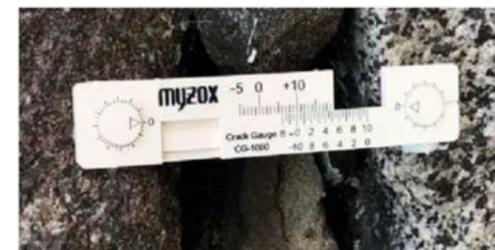
図3 モニタリング用対標及びゲージ

反射対標例

変位ゲージ

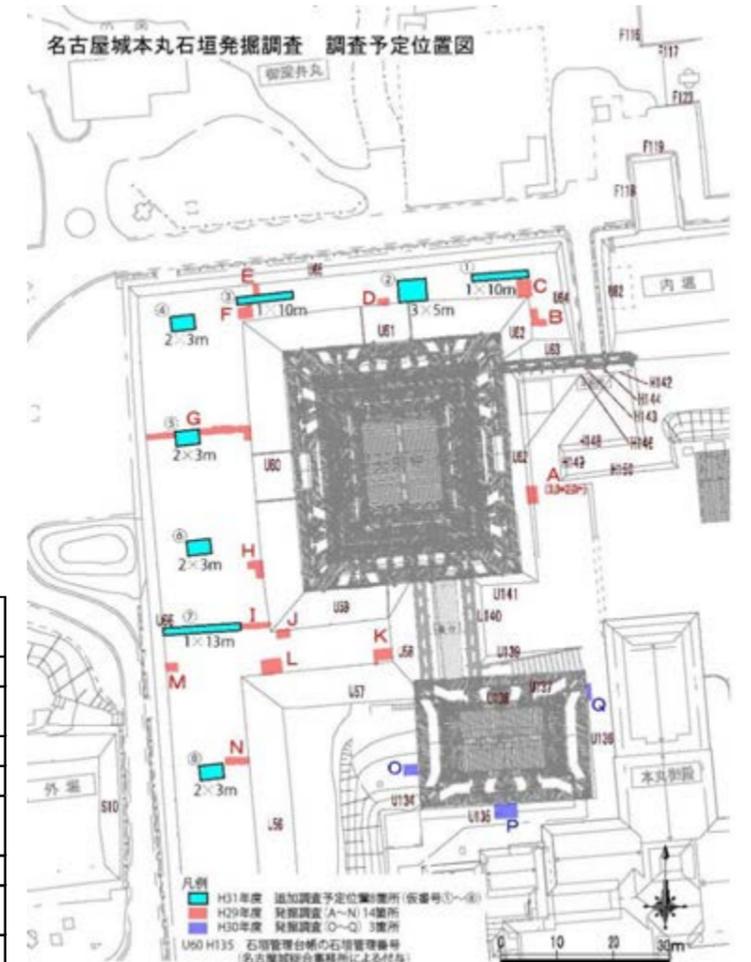
図6 内堀内発掘調査計画地点

調査区名	調査規模			調査箇所	調査目的
	幅(m)	長さ(m)	面積(m ²)		
①	1.0	10.0	10.0	内堀堀底	堀底の堆積状況を確認する。
②	3.0	5.0	15.0	大天守石垣裾部	大天守台石垣裾部を発掘し、根石を確認する。
③	1.0	10.0	10.0	内堀堀底	堀底の堆積状況を確認する。
④	2.0	3.0	6.0	内堀堀底	堀底の堆積状況を確認する。
⑤	2.0	3.0	6.0	内堀堀底	堀底の堆積状況を確認する。
⑥	2.0	3.0	6.0	内堀堀底	堀底の堆積状況を確認する。
⑦	1.0	13.0	13.0	御深井丸石垣裾部	御深井丸石垣裾部を発掘し、根石を確認する。
⑧	2.0	3.0	6.0	内堀堀底	堀底の堆積状況を確認する。

表3 内堀内発掘調査計画

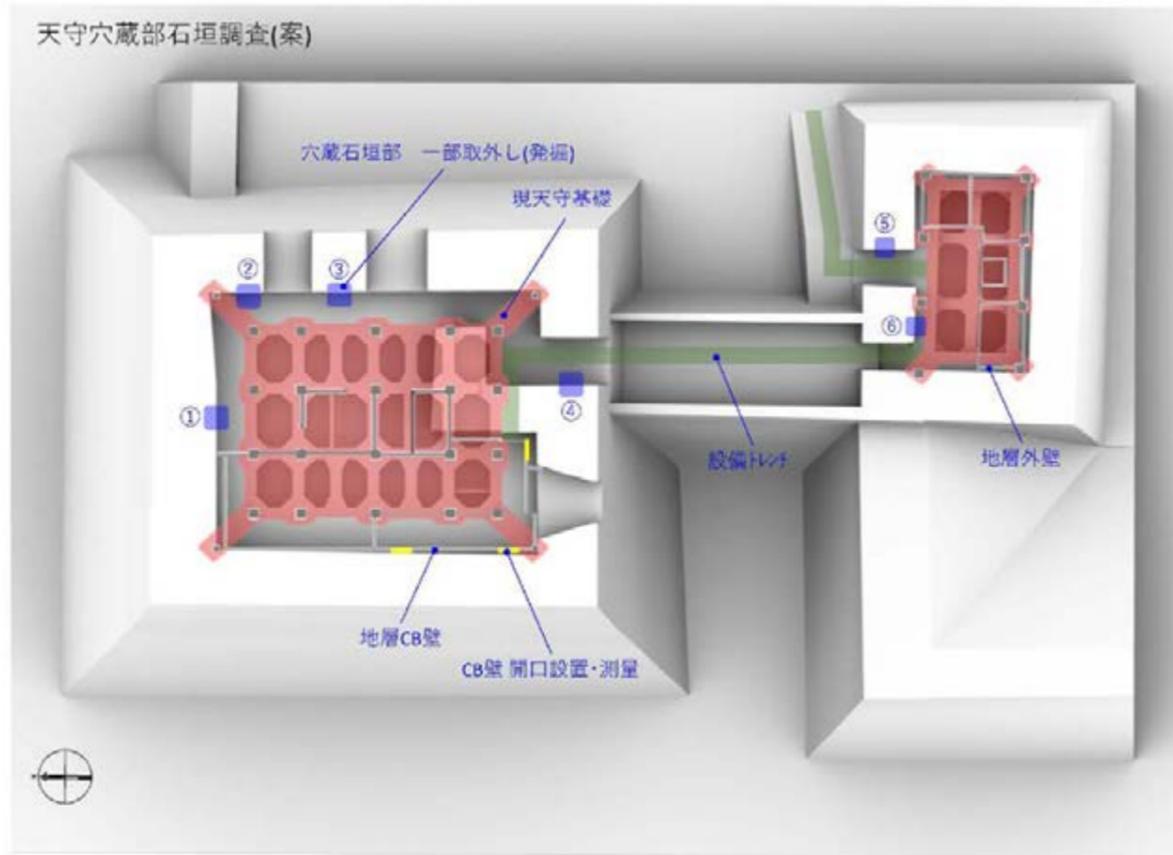
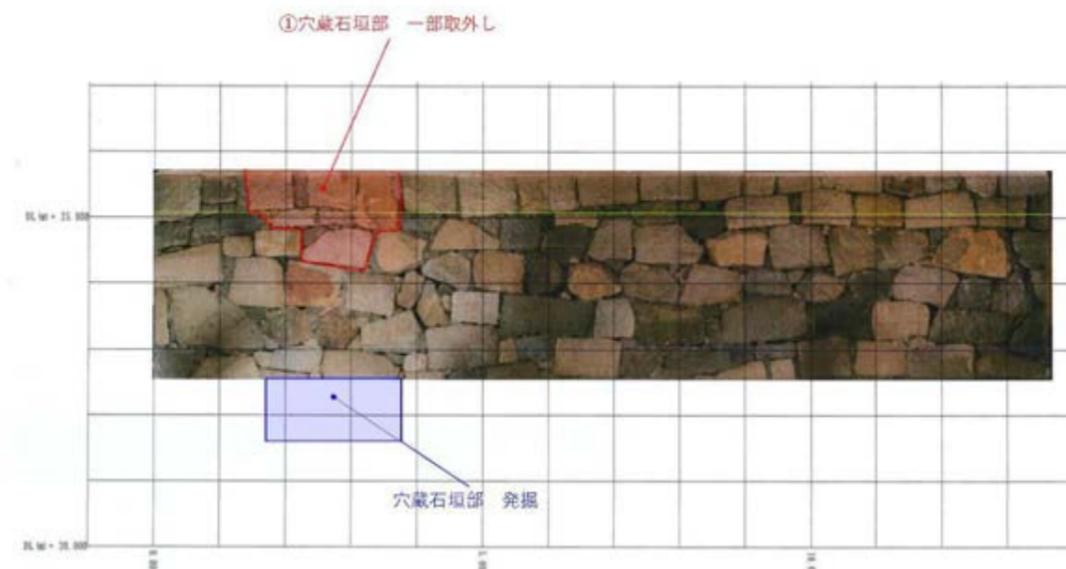
図7 穴蔵石垣調査計画

(2) 穴蔵石垣試掘調査

穴蔵石垣の根石及び背面構造の残存状況を確認するため、6か所のトレンチ調査を計画している。

調査地点の現在の案は下図の通りである。

天守穴蔵部石垣調査(案) ① 大天守

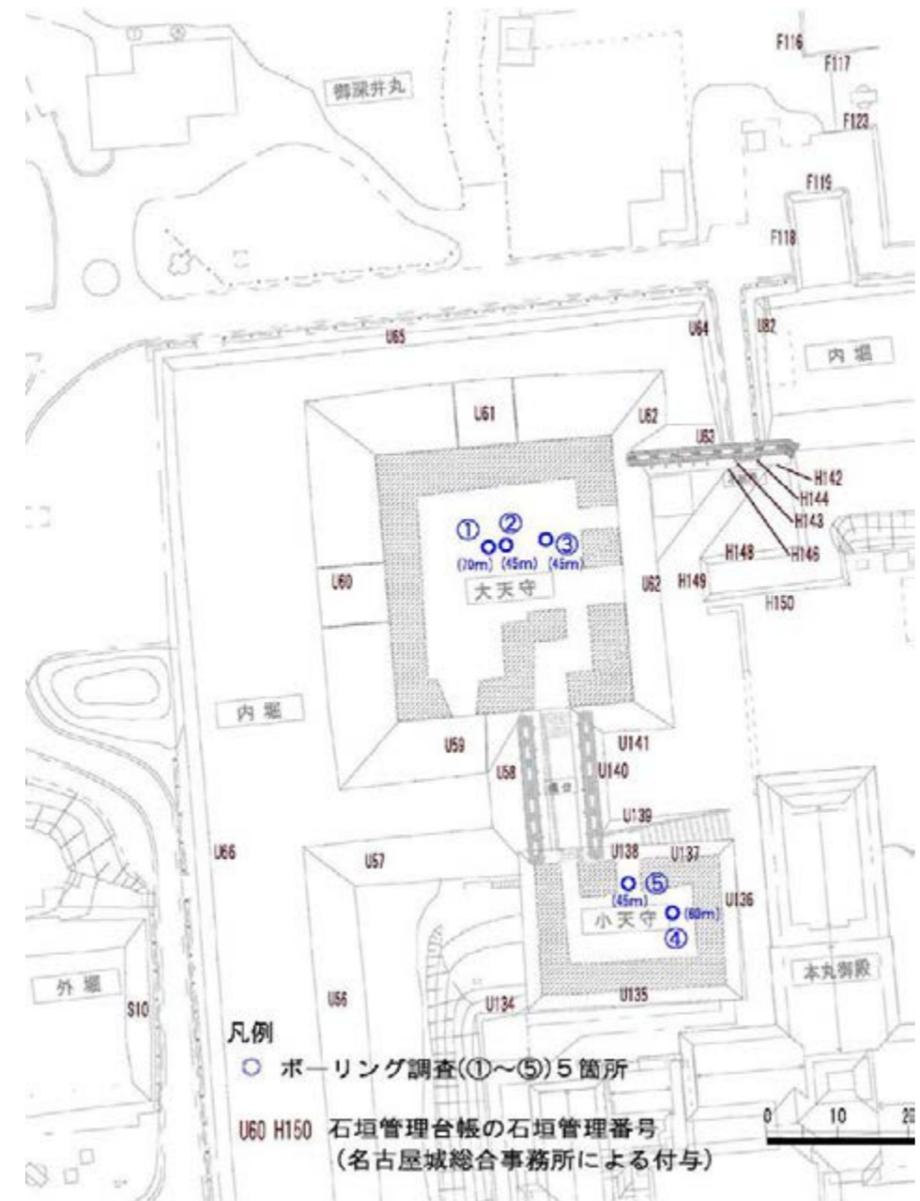
図8 ボーリング調査計画地点

○ボーリング調査

ボーリング長については、今後変更あり

天守台を構成する石垣の健全性や現状把握のため、天守台及び周辺地層の把握を目的として、地盤調査（ボーリング調査）を実施する。

天守台北側の御深井丸は洪積地盤である熱田台地の境界付近であり、本丸周囲の地盤と異なり軟弱な地盤である沖積地盤の可能性があることから、天守台周囲の地盤の想定断面を検討する。調査内堀内部、御深井丸、本丸側の計10地点で行う。

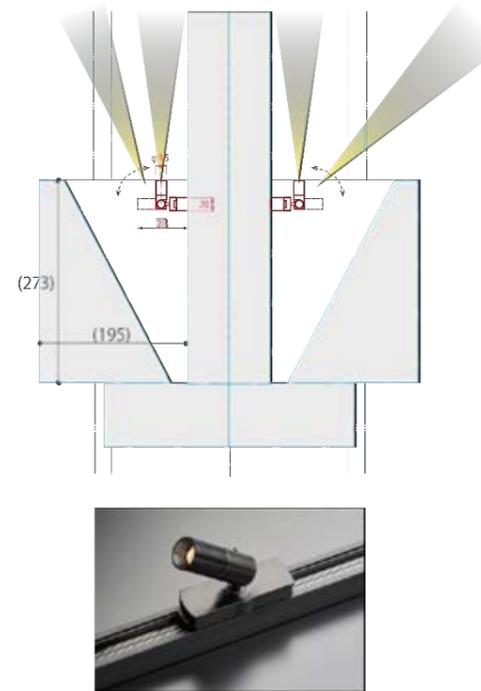
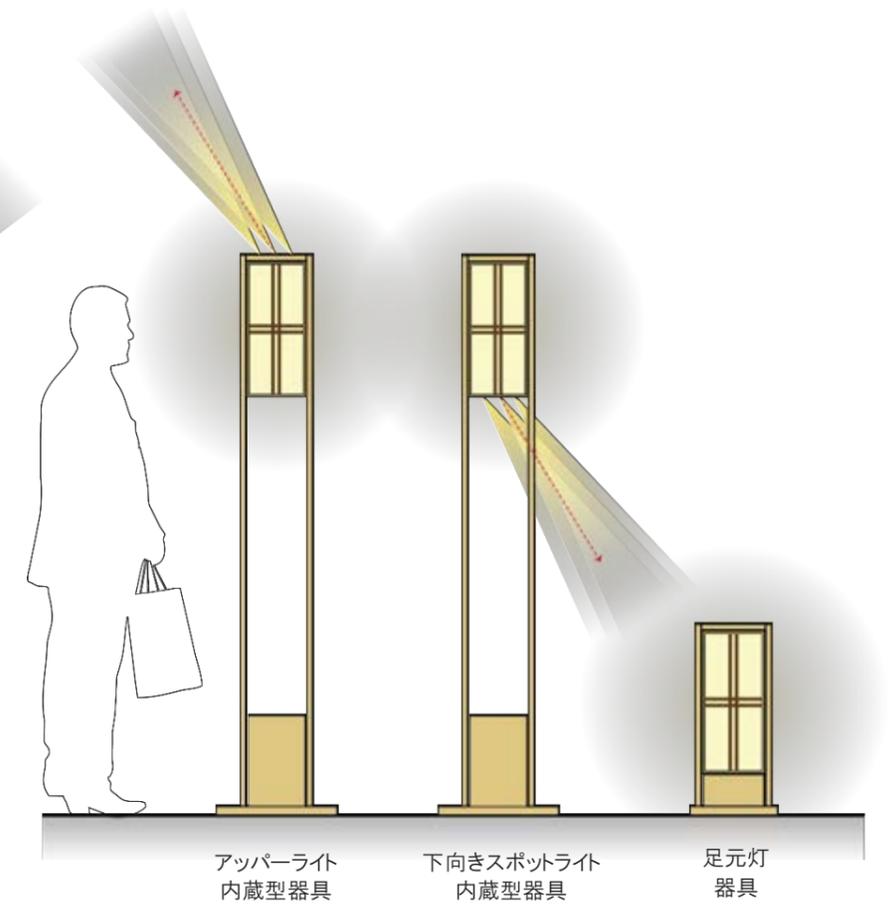
図-1.1 照明器具案

可搬式器具の設置範囲、個数等は今後の観覧活用計画の策定にあわせて、検討・決定していきます。今回は復元設計としての照明計画のコンセプトをお示しします。

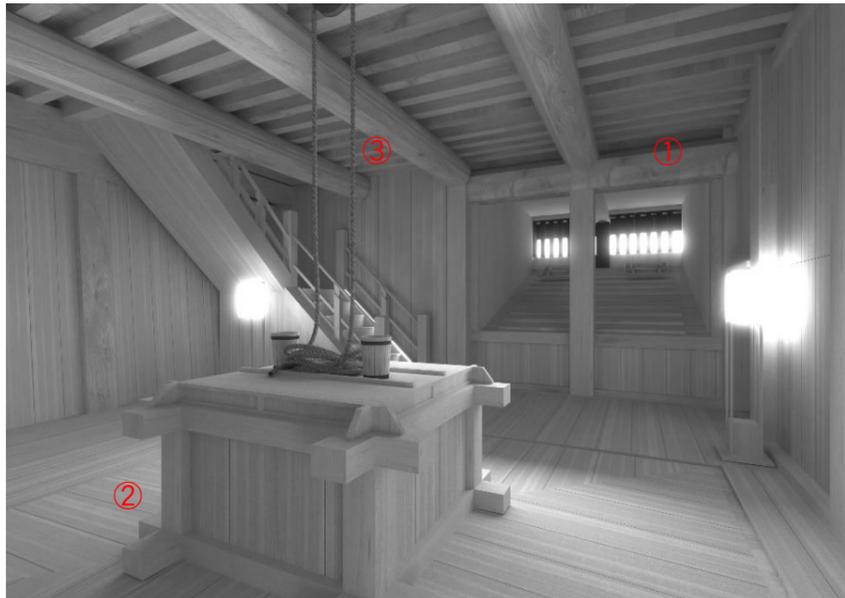
I 表階段(井戸)

- ① 明かり採りの窓
- ② 黄金水のいわれが残る井戸
井戸廻りの床の排水設備
- ③ 明かり採りの上部床開口(矢狭間)

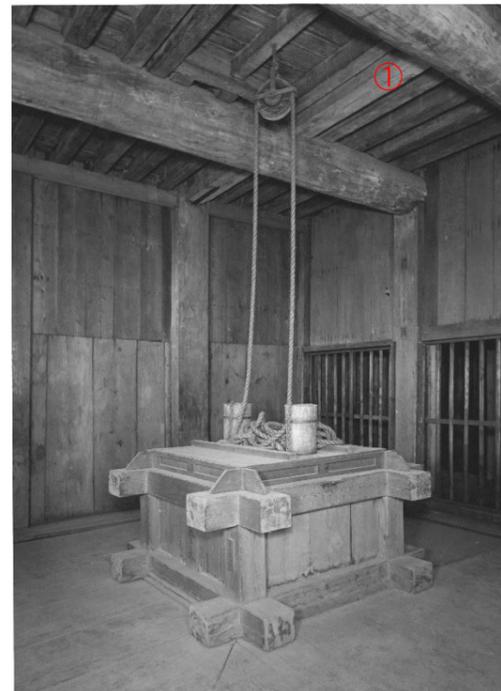
II 井戸

ガラス乾板写真「天守閣地階内井戸(焼失)」を加工

- ① 上階の井戸桁(二層式の痕跡である床開口)

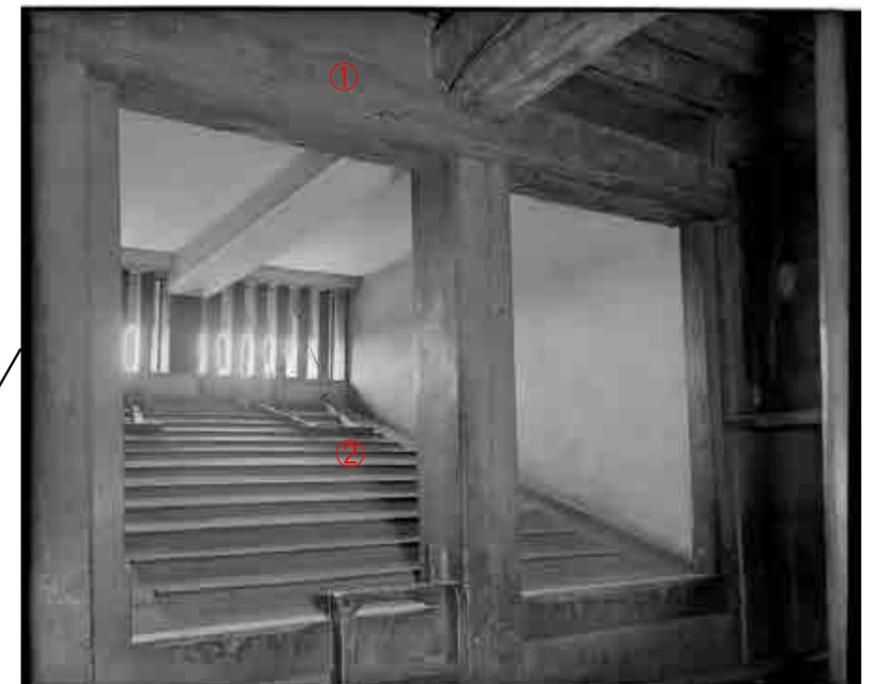
III 東側明りとり窓

ガラス乾板写真「天守閣地階内東側窓(焼失)」

- ① 宝暦の修理の際、設けられた明りとりのための窓
- ② 開閉装置の機構

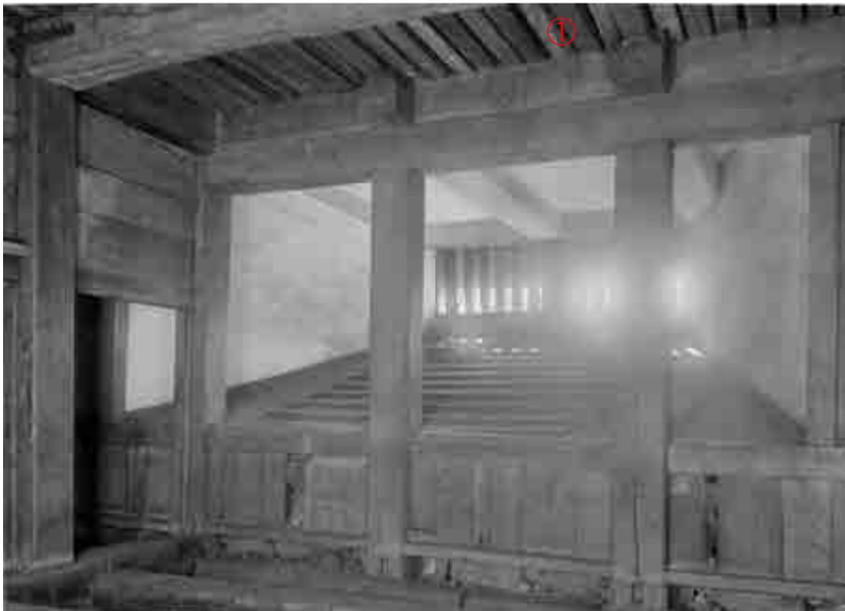
V 南側明りとり窓

ガラス乾板写真「天守閣地階内南側窓(焼失)」を加工

- ① 密に敷き並べられた一階床の根太

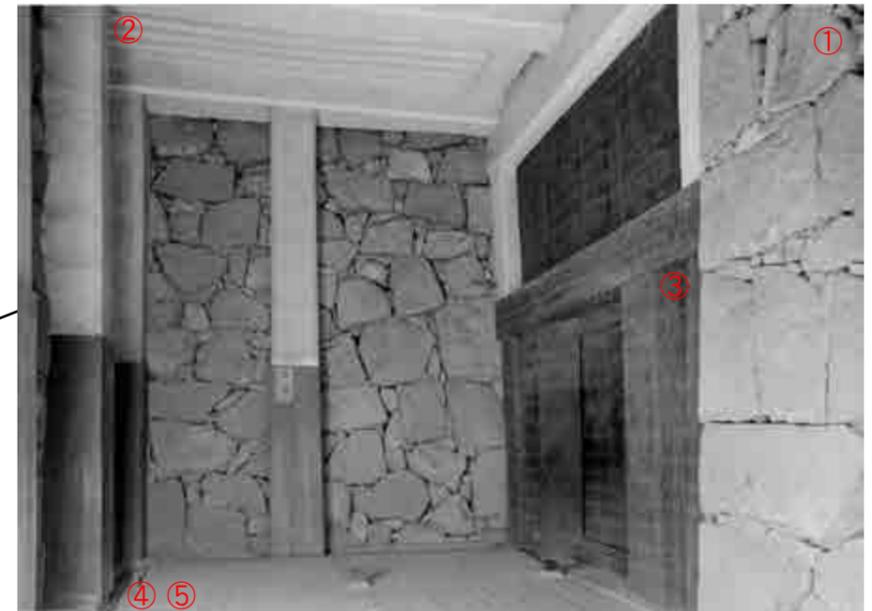
VI 口御門～奥御門

ガラス乾板写真「天守閣地階入口(焼失)内側」を加工

- 天守内に樹形がある日本唯一の天守
- ① 大天守地階で唯一露出している石垣
 - ② 漆喰塗の柱・梁・天井
 - ③ 鉄板が打ち付けられた御門
 - ④ 土瓦・鉛瓦で敷き分けられた床
 - ⑤ 類例の少ない石の側溝

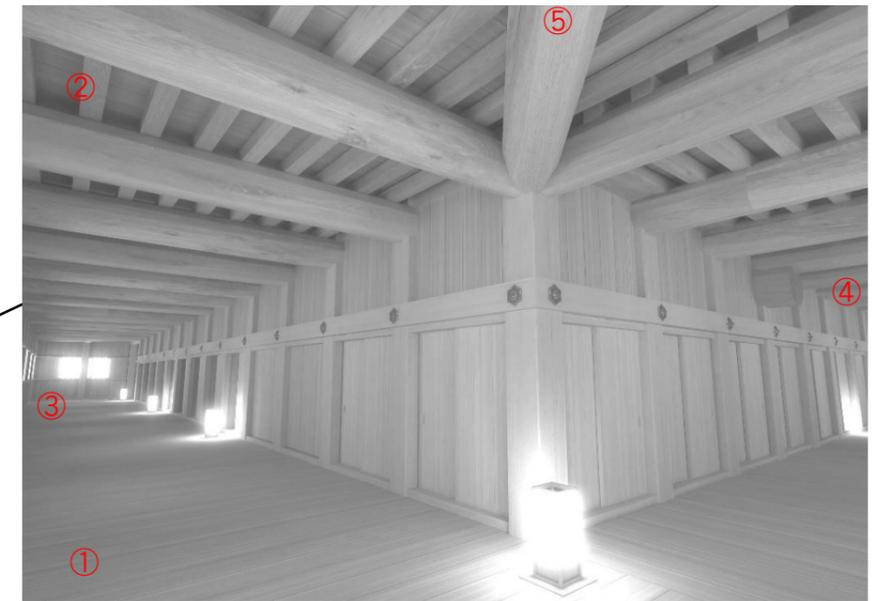
II 東入側(北東角)

- ① 大天守で最長の一・二階東西入側(廊下)
- ② 梁がいくつも連続する入側
- ③ 隠し狭間のある外壁
- ④ 壁を突き出した梁の端部(大天守で最大径)
- ⑤ 巨大な隅梁
