特別史跡名古屋城跡全体整備検討会議 天守閣部会(第 18 回)

天守台石垣の保存方針

石垣詳細調査の具体的な手順・方法等

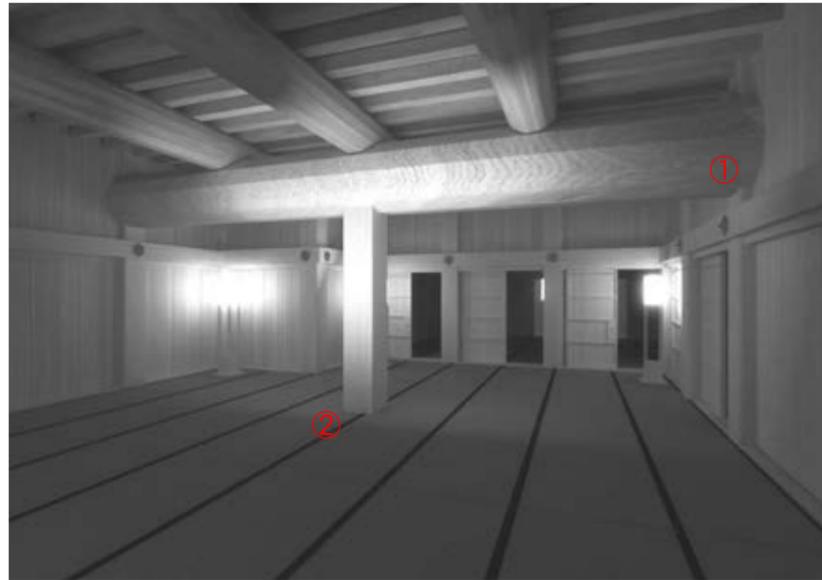
VI 大黒柱、敷梁

- ① 敷梁(大天守で最大径の梁)
- ② 天守を支える大黒柱(地階からの通し柱)

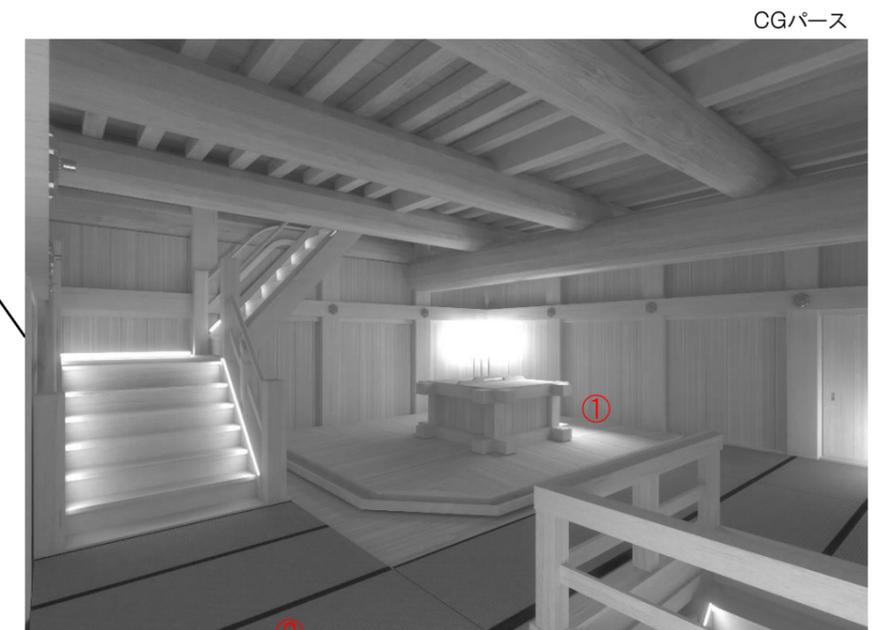
III 表階段(井戸)

- ① 地階の井戸の上に作られた一階の井戸桁
- ② 地階への明かり採り床開口

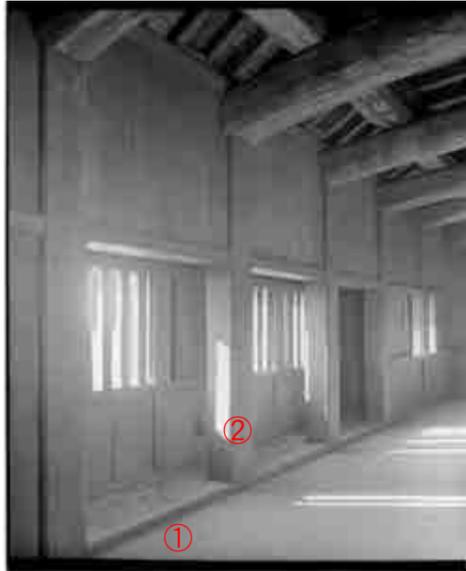
I 西入側、石落とし

ガラス乾板写真「天守閣二階内西入側(焼失)」を加工

- ①名古屋城内で最大の落差を堪能できる石落としと内堀
外観からは出窓の様に見えるが二階の石落とし
- ② 隠し狭間のある外壁

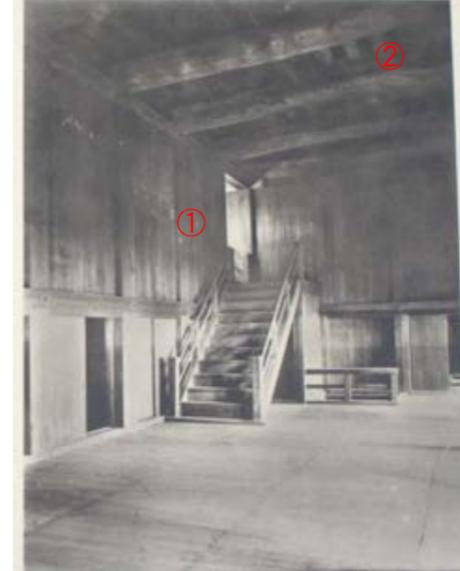
III 御成階段(2)

「名古屋城天守二層裏階段」宮内庁を加工

- ① 壁を突き抜ける御成階段
- ② 柱踏を含め四段に重なる梁

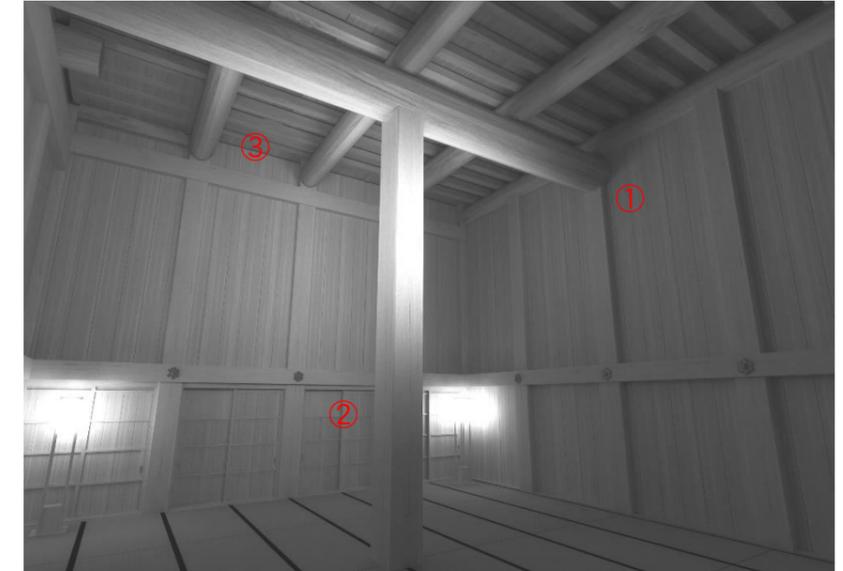
IV 大黒柱、最長の梁

- ① 大天守で最長の梁(約16m) (隣の部屋まで一本で通る)
- ② 天守を支える大黒柱(管柱)
- ③ 柱踏を含め四段に重なる梁

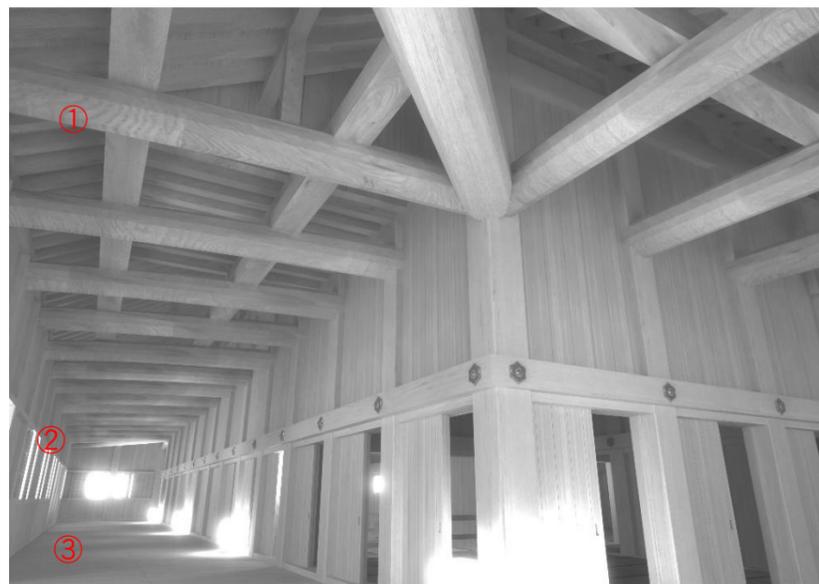
VI 西入側(南西角より)

- ① 空間を印象づける上部の破風間の複雑な小屋組み
- ② 大天守で最長の入側(廊下)
- ③ 隠し狭間のある外壁

- I 西入側(南西角より)
- ・ 上部の破風間の複雑な小屋組み
 - ・ 大天守で最長の入側(廊下)
 - ・ 隠し狭間のある外壁

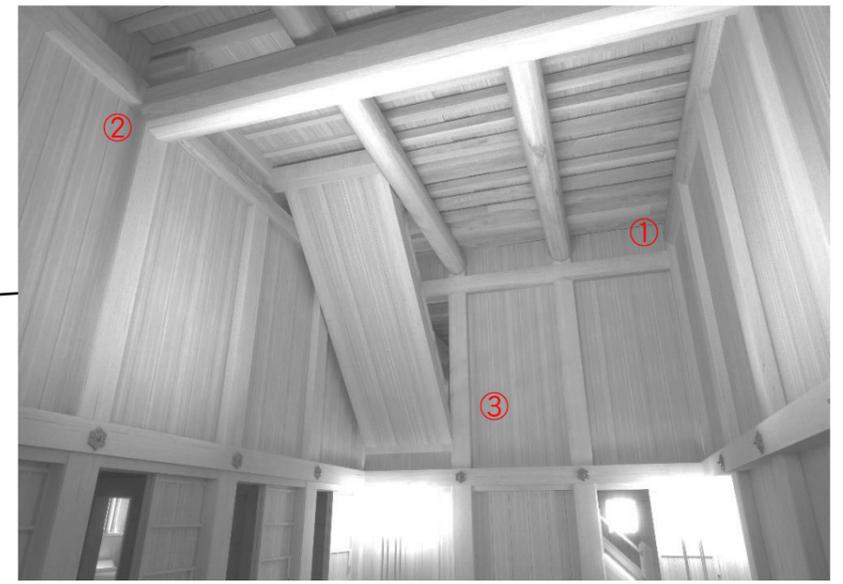
V 御成階段(3)

- ① 四段に重なった梁
- ② 大天守最長の梁(約16m)
- ③ 部屋を突き抜ける御成階段

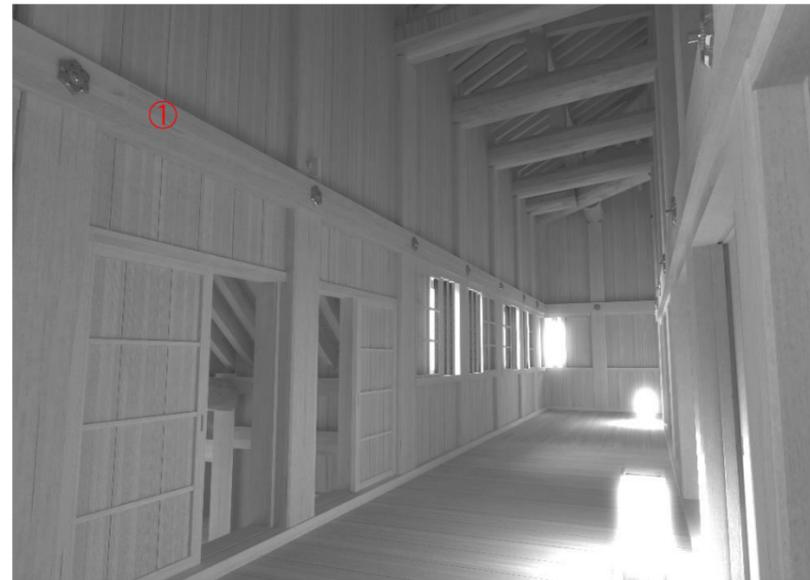
II 北入側、破風間

- ① 一、二階より格式を高くする三、四階の側通りの内法長押(一、二階側通りには長押がない)

III 北入側、破風間

入側、破風間は外光により床面照度を確保

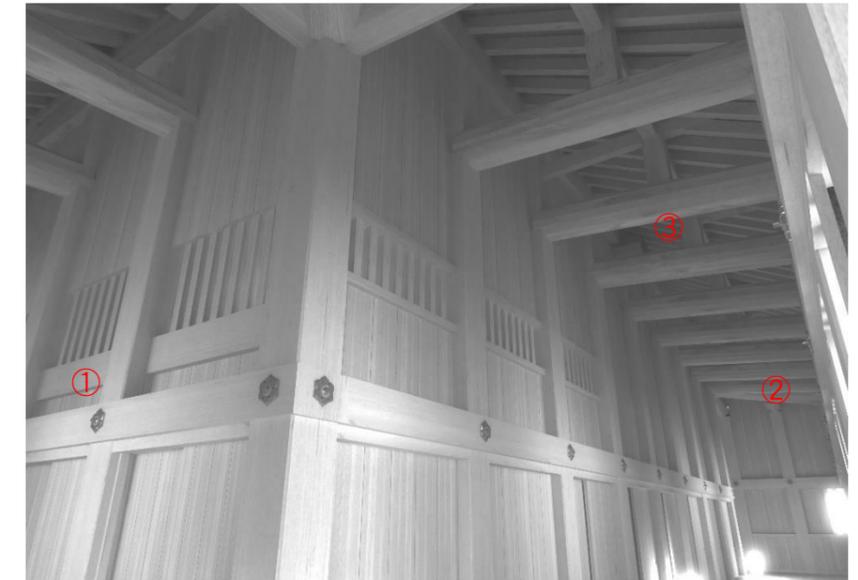
III 北入側(東北角より)

- ① 階段室への明かりとりの堅格子
- ② 高い階高に梁がいくつも連続する入側
- ③ 壁を突き出た梁の端部

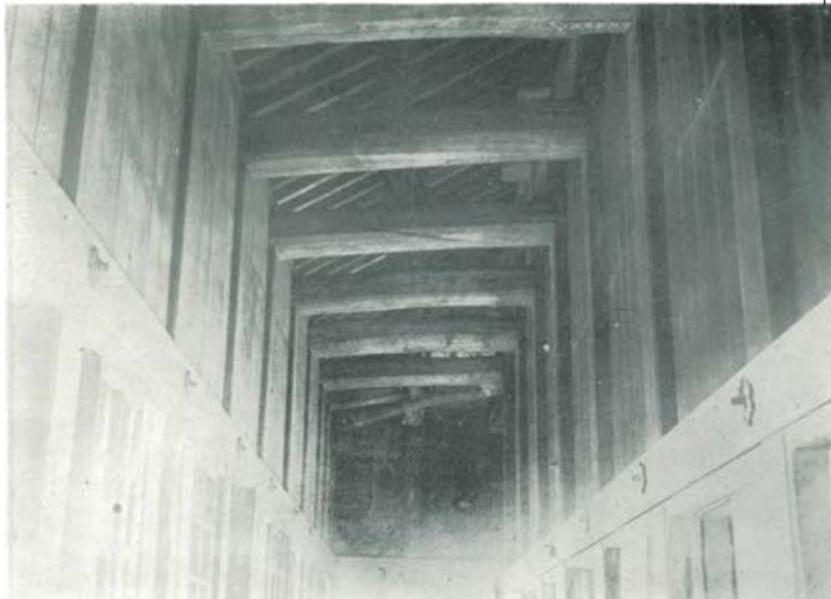
VI 西入側の梁組み

- ① 連続する入側の梁

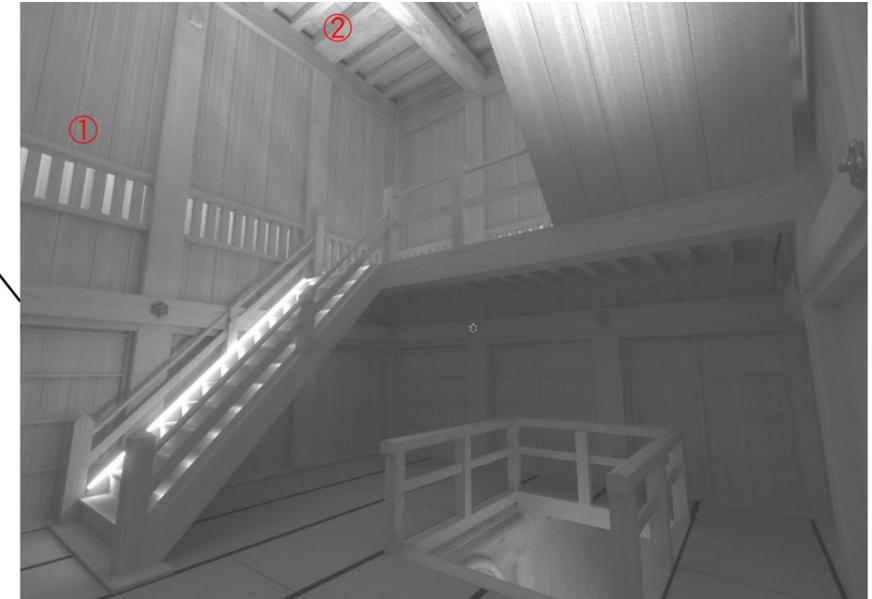
IV 表階段

- ① 階段室への明かり採りの堅格子
- ② 柱踏を含め四段に重なる梁

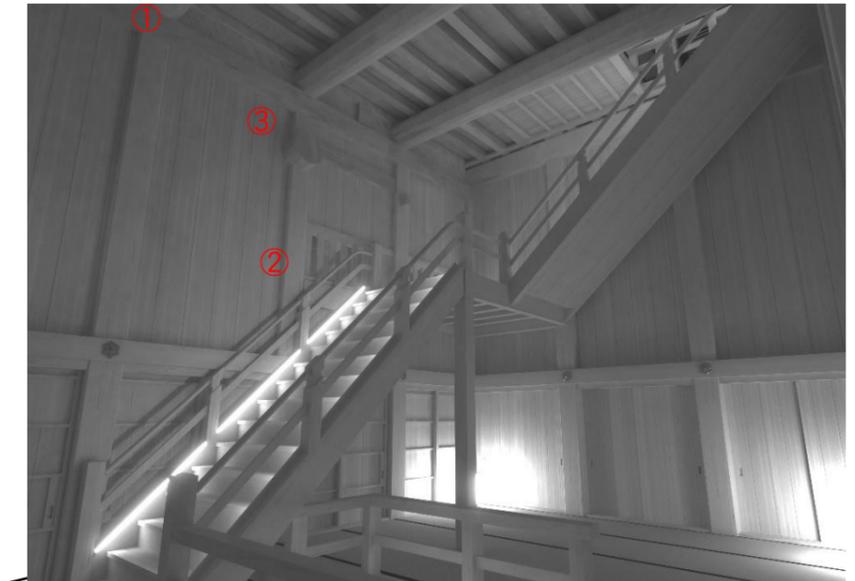
III 表階段

- ① 明かり採りの床開口(矢狭間)
- ② 階段室への明かり採りの堅格子
- ③ 四階の途中から立てられた五階の柱

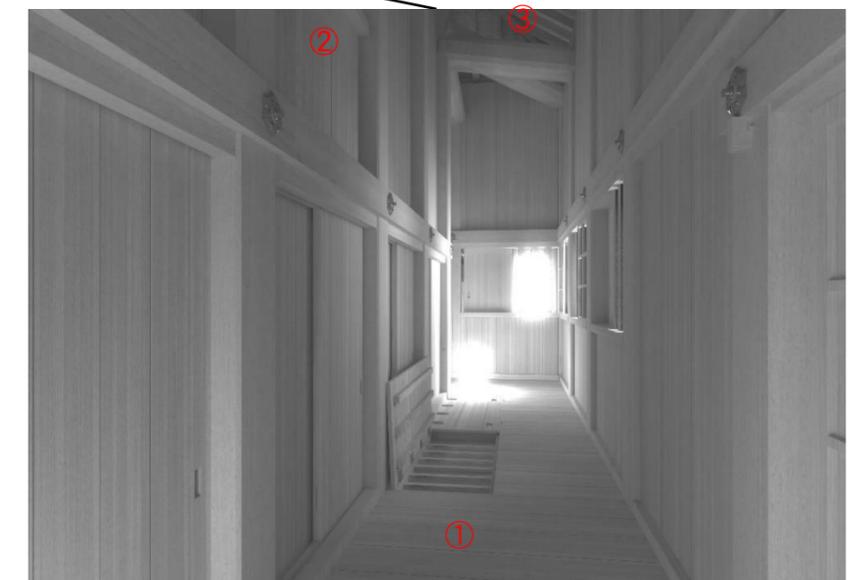
IV 東入側と矢狭間

- ① 明かり採りの床開口(矢狭間)
- ② 階段室への明かり採りの堅格子
- ③ 見上に唐破風の菖蒲桁が見える

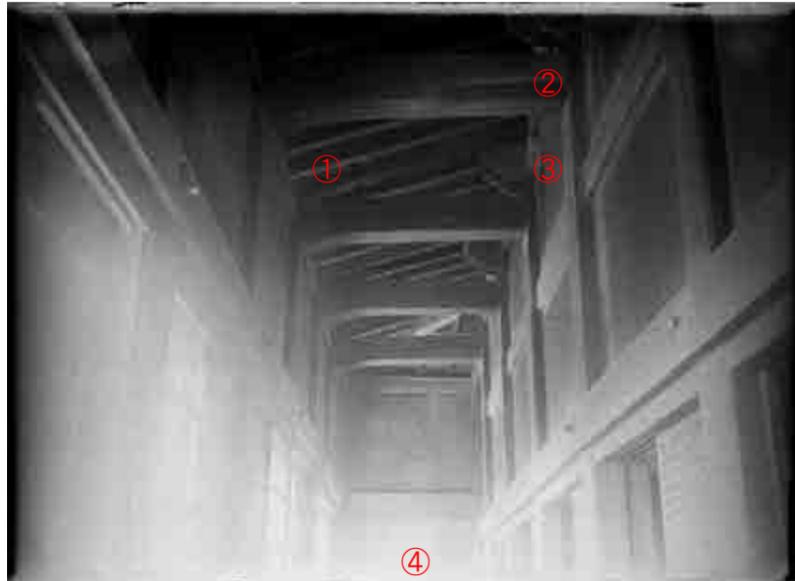
I 西入側

- ① 入側の竿縁天井
- ② 繋ぎ虹梁
- ③ 木鼻
- ④ 引違いの様に見える片引き戸の窓

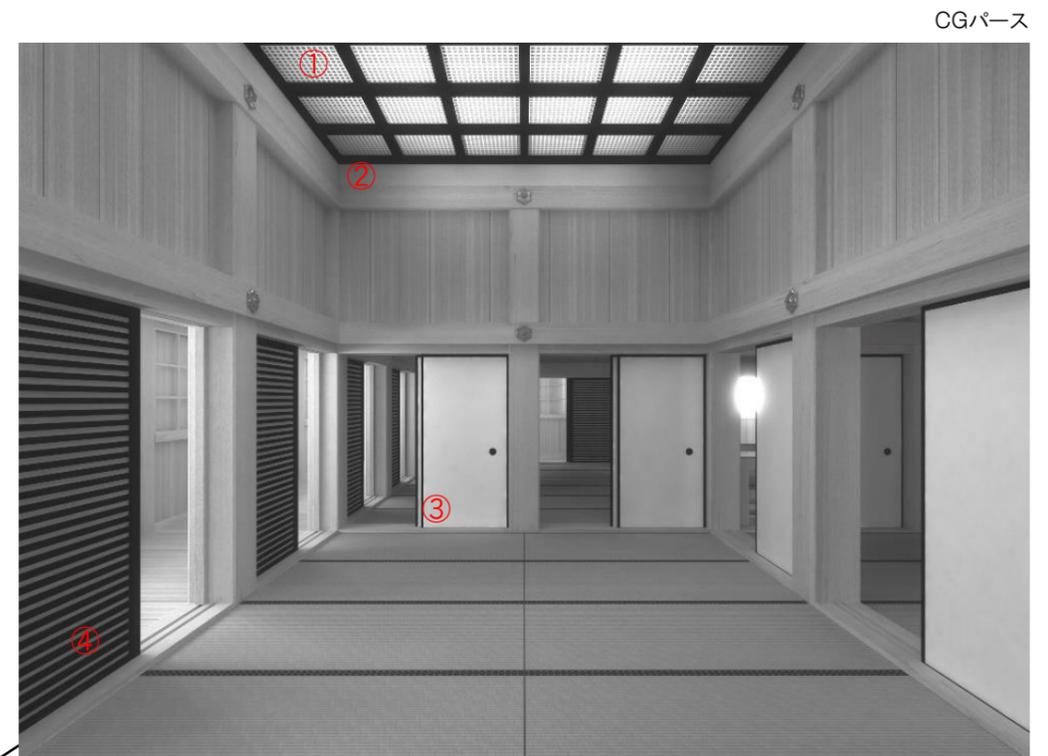
III 二の間

- ① 天守で唯一の小組格天井
- ② 蟻壁
- ③ 襖
- ④ 舞良戸(本丸御殿と異なり両面とも舞良)

図-2.6 観覧ポイント(大天守五階)

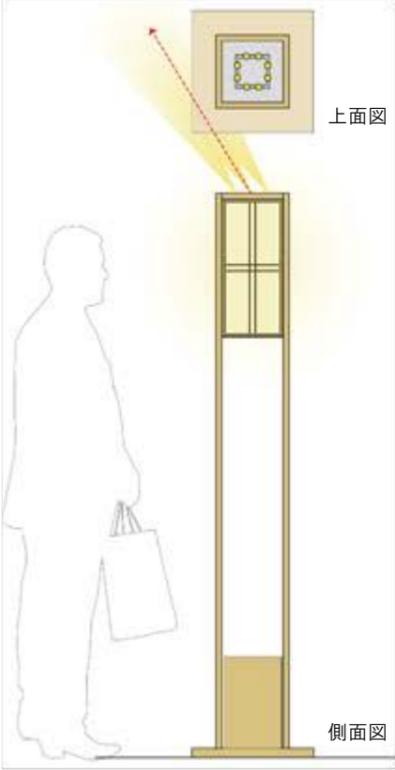
<p>FL1 LED 11W (電球色) +24W (25° 3000K)</p>

<p>スポットライト(上向き)内蔵</p> <p>FL1 本体：スチール 指定色塗装 セード：和紙調アクリル 無地柄 t=2.0 光源 1:LED 電球 11W x1(電球色) 光源 2：LED スポットライト DC24V 3W x8 (25° 3000K) ※充電式バッテリー内蔵か コンセント対応か検討</p>	<p>FL2 LED 11W (電球色) +24W (25° 3000K)</p>

図-3.2 照明器具図(可搬式)

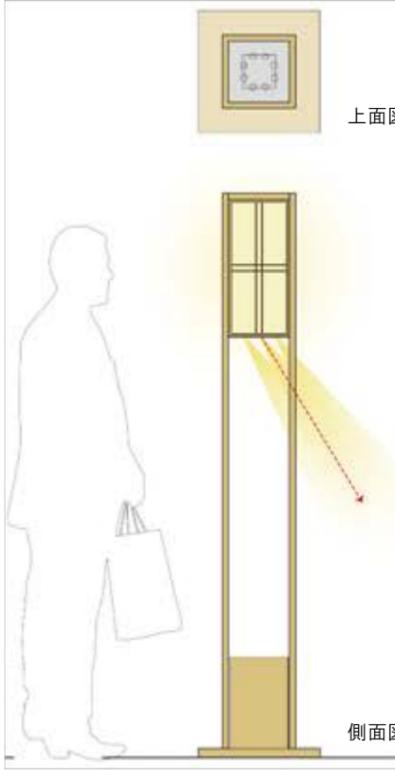
<p>スポットライト(下向き)内蔵</p> <p>FL2 本体：スチール 指定色塗装 セード：和紙調アクリル 無地柄 t=2.0 光源 1:LED 電球 11W x1(電球色) 光源 2：LED スポットライト DC24V 3W x8 (25° 3000K) ※充電式バッテリー内蔵か コンセント対応か検討</p>	<p>FL3 LED 8W (電球色)</p>

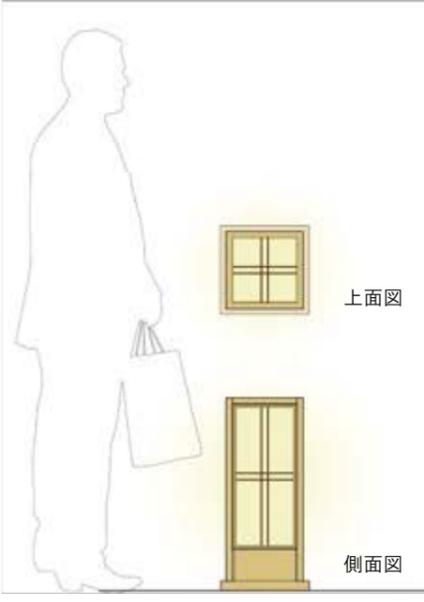
<p>足元灯</p> <p>FL3 本体：スチール 指定色塗装 セード：和紙調アクリル 無地柄 t=2.0 光源:LED 電球 8W x1(電球色) ※充電式バッテリー内蔵か コンセント対応か検討</p>
<p>FL4 LED 32.4W (3000K)</p> <p>省スペース大光量型スタンド照明 (脱靴スペース等への設置を想定)</p>

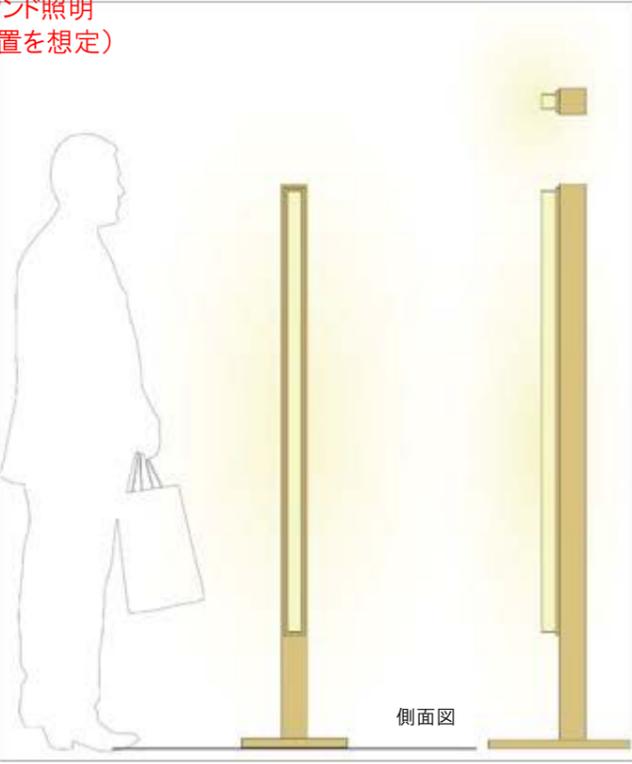
<p>FL4 本体：スチール・アルミ 指定色塗装 セード：成形アクリル ※コンセント対応</p>	<p>FL5 LED 16.4W x2 (3500K)</p> <p>救護室等への設置を想定</p>

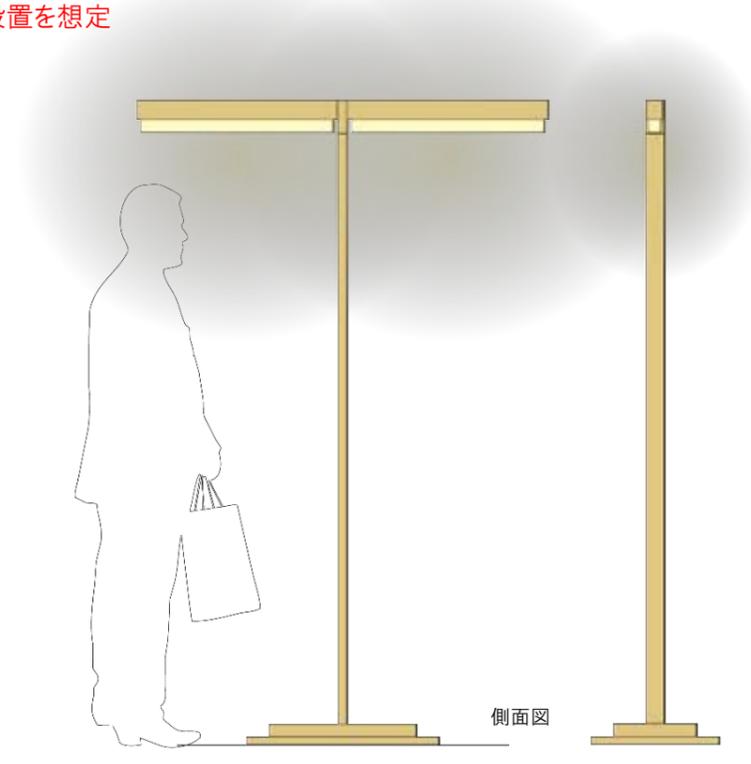
<p>FL5 本体：スチール・アルミ 指定色塗装 カバー：成形アクリル ※コンセント対応</p>

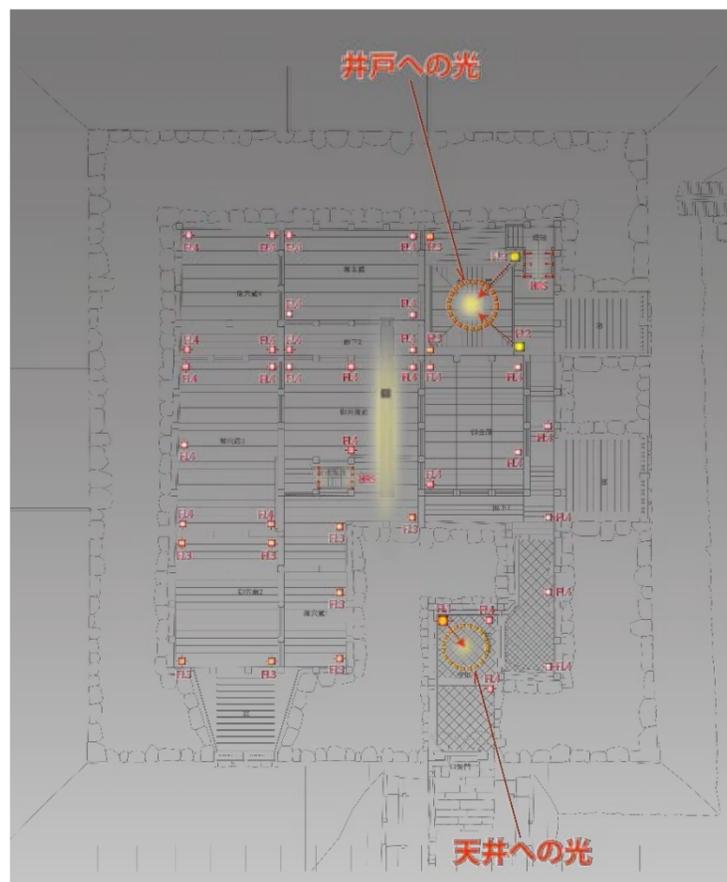
図-4.1 照明器具設置検討案 (大天守地階)

B 案 行灯型可搬器具

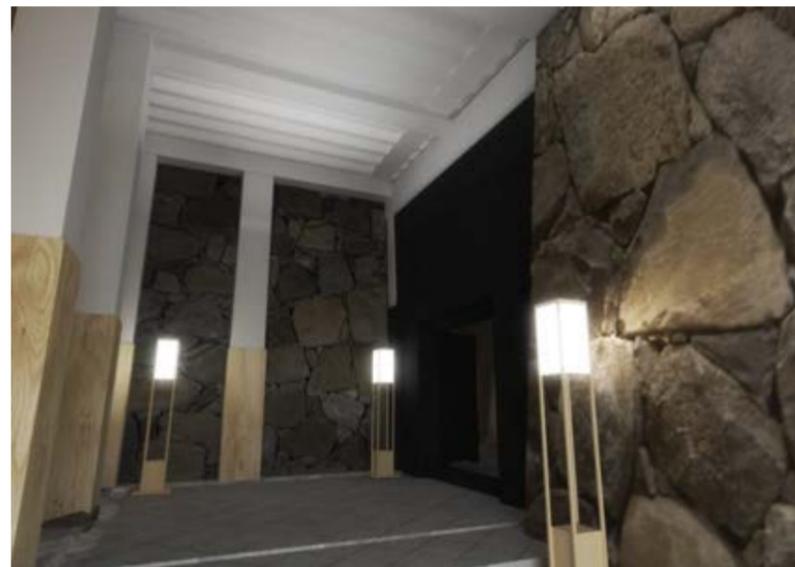
I 口御門・奥御門

天守内に櫓形がある日本唯一の天守

- ① 大天守地階で唯一露出している石垣
- ② 漆喰塗の柱・梁・天井
- ③ 鉄板が打ち付けられた御門
- ④ 土瓦・鉛瓦で敷き分けられた床
- ⑤ 類例少ない石の側溝

天井照明用のアッパーライト内蔵型器具を設置

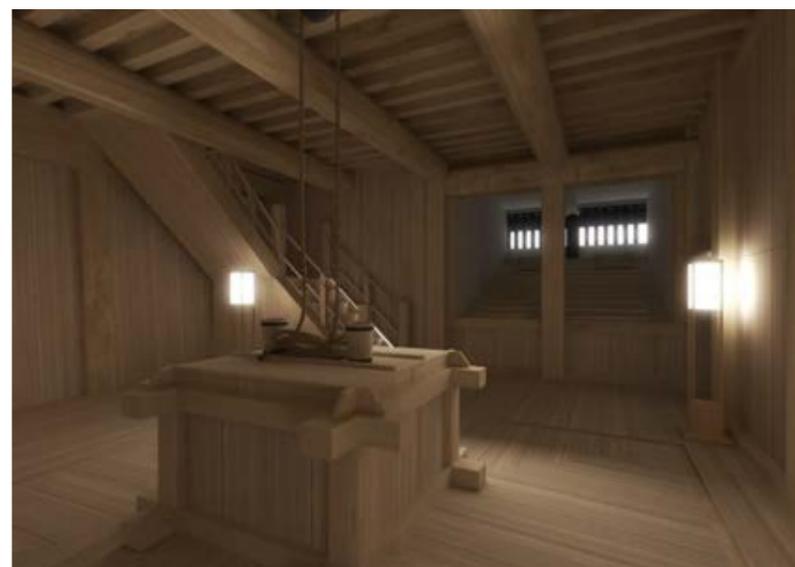
II 井戸の間(表階段)

- ① 明かり採りの窓 (宝暦の修理の際、設けられた窓) 開閉装置の機構
- ② 黄金水のいわれが残る井戸 井戸廻りの床の排水設備
- ③ 上部床に、明かり採り(矢狭間)と井戸桁の開口

井戸を照らすスポットライト(下向き)内蔵型器具を設置

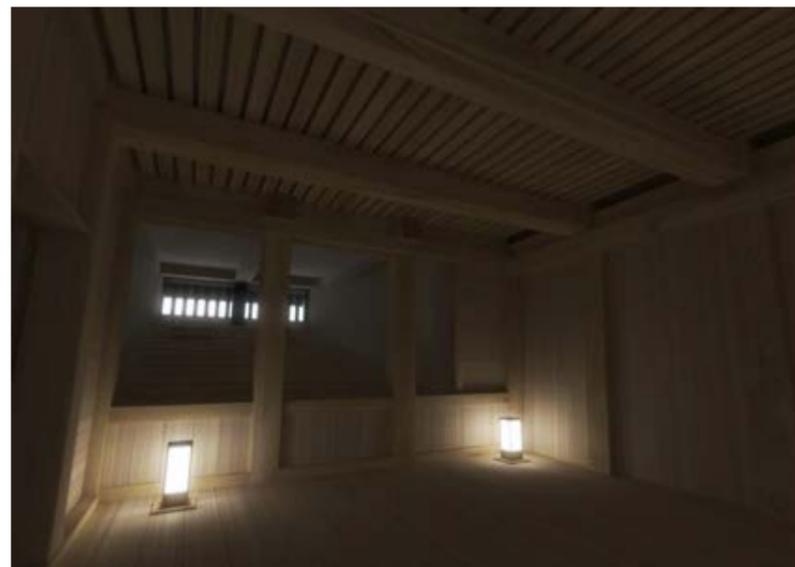
III 南明りとり窓 (宝暦の修理の際、設けられた窓)

- ① 密に敷き並べられた一階床の根太

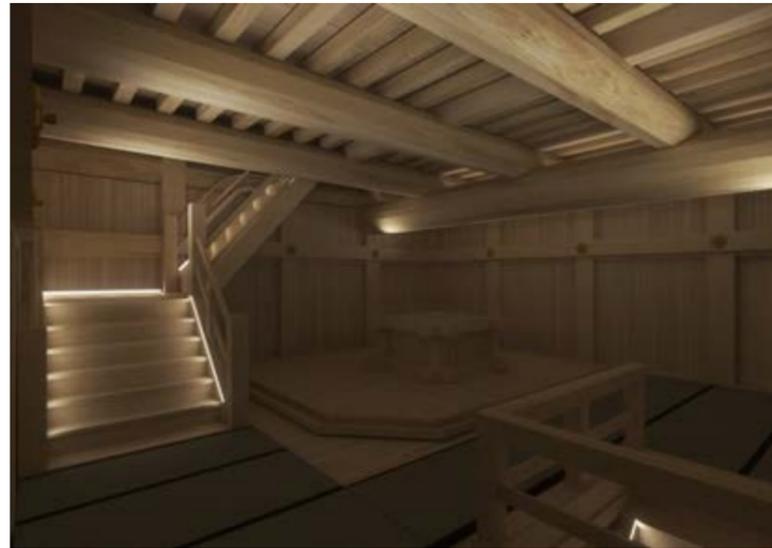
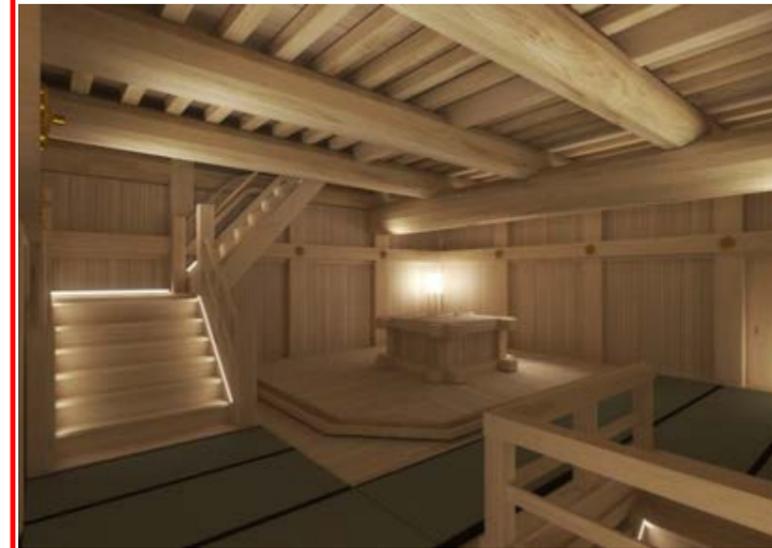
I 表階段(井戸)

- ① 地階の井戸の上に作られた一階の井戸桁
- ② 地階への明かり採り床開口
- ③ 上階階段開口部の水平引戸

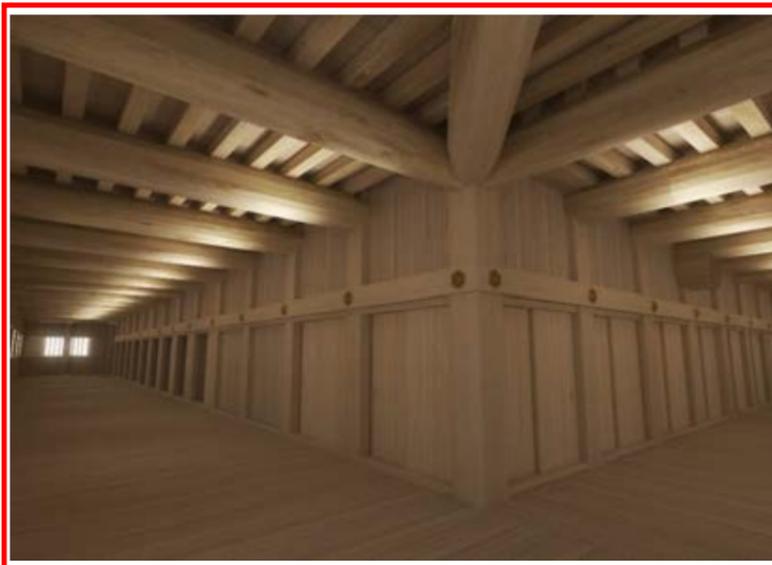
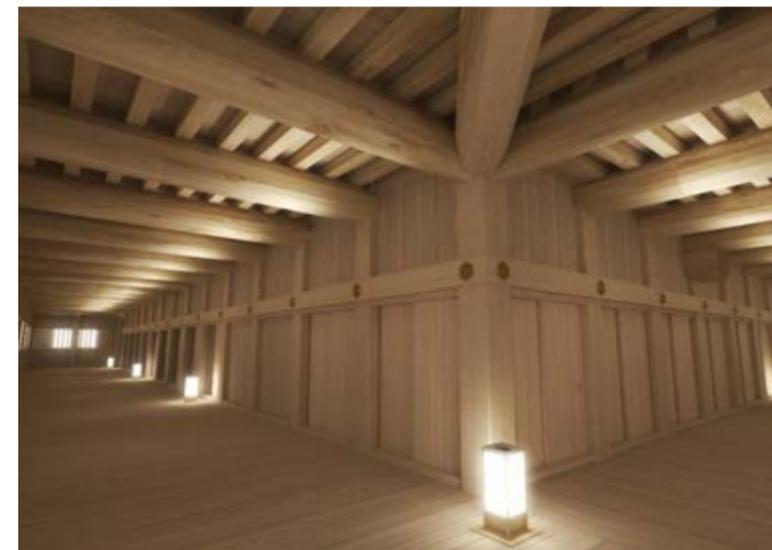
III 大黒柱、敷梁

- ① 敷梁(大天守で最大径)
- ② 天守を支える大黒柱(地階からの通し柱)

大黒柱・敷梁を照らすアップライト内蔵行灯型器具を設置

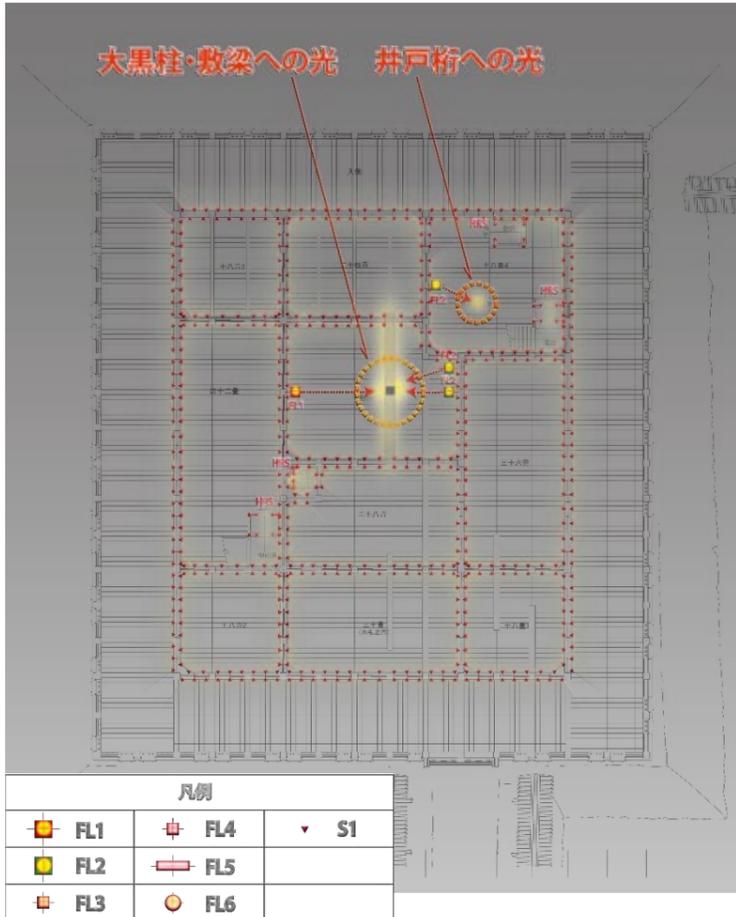
図-4.2 照明器具設置検討案(大天守一階)

A 案 長押し組込み照明

B 案 長押し+行灯型可搬器具

観覧ポイントにあわせた推奨案を示す

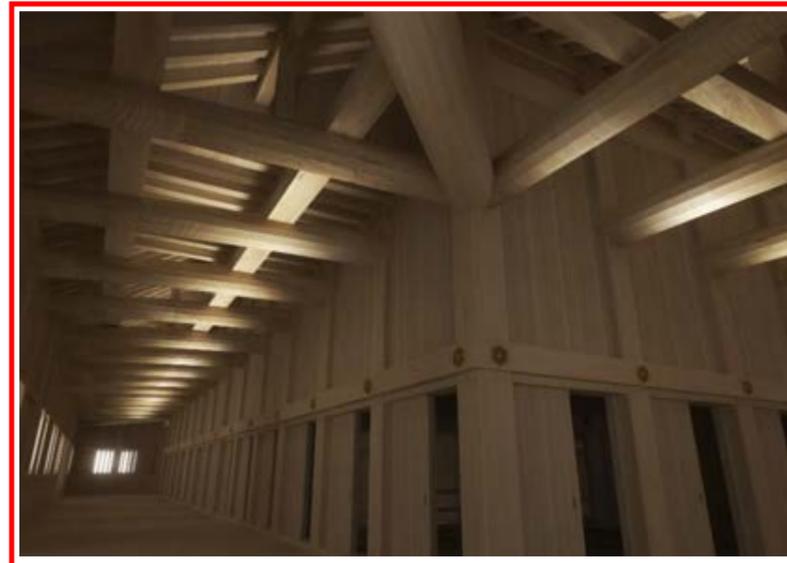
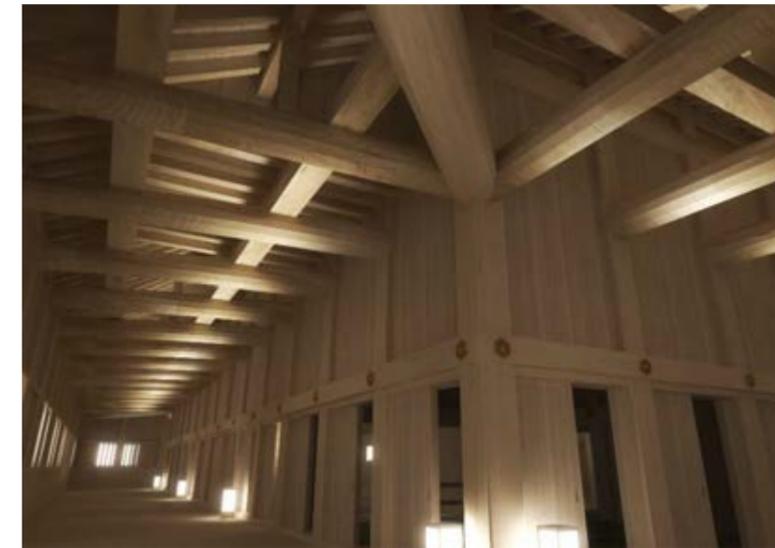
入側は外光により床面照度を確保

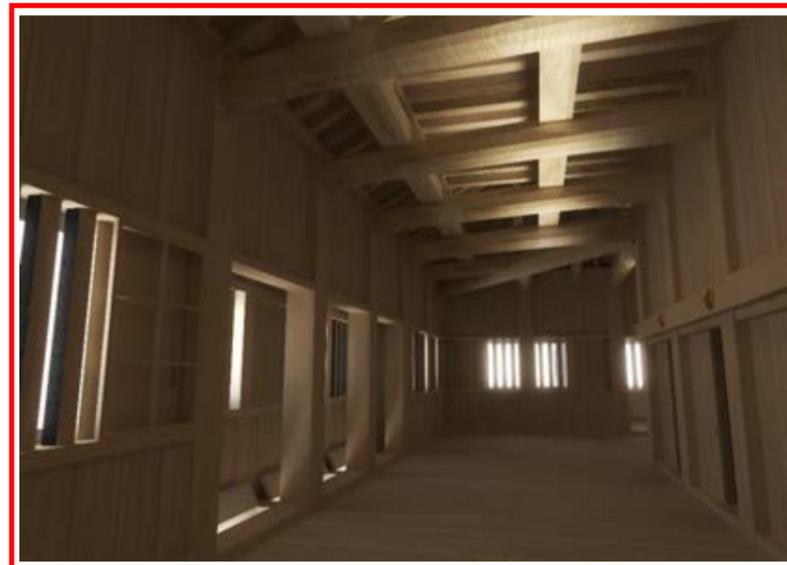
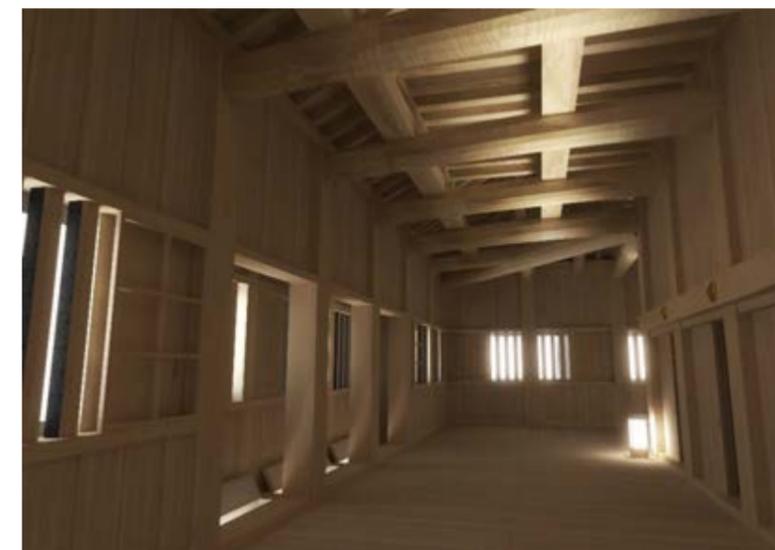
- II 西入側、石落とし
- ・ 名古屋城内で最大の落差を堪能できる石落としと内堀
 - ・ 隠し狭間のある外壁
 - ・ 外観からは出窓の様に見える二階の石落とし

入側は外光により床面照度を確保

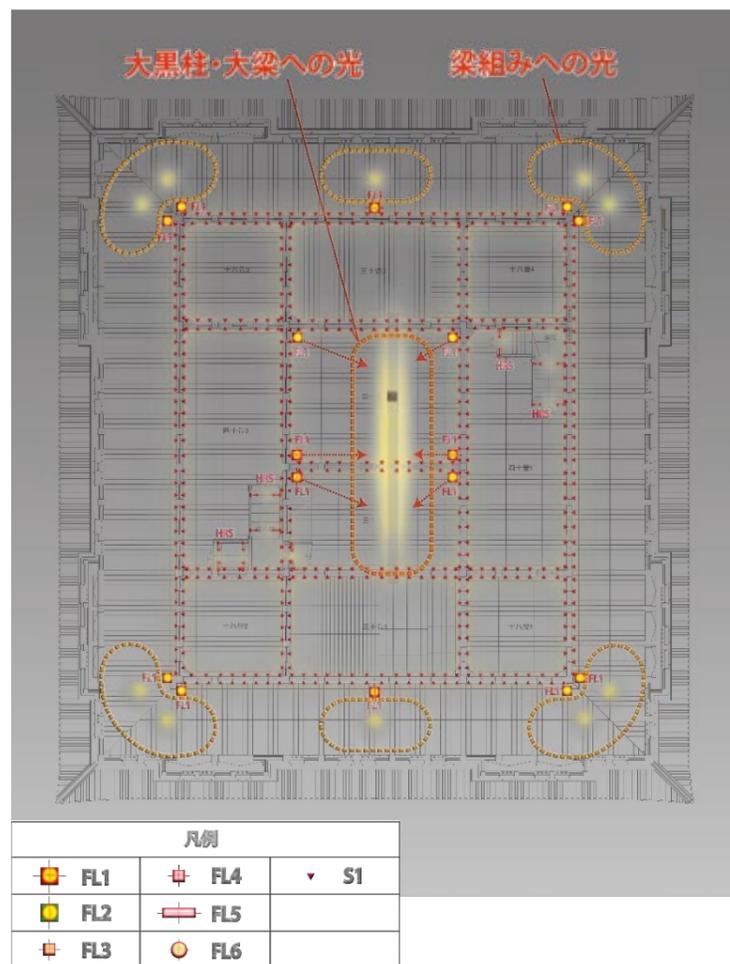
図-4.3 照明器具設置検討案(大天守二階)

A 案 長押し組み照明

B 案 長押し+行灯型可搬器具

観覧ポイントにあわせた推奨案を示す

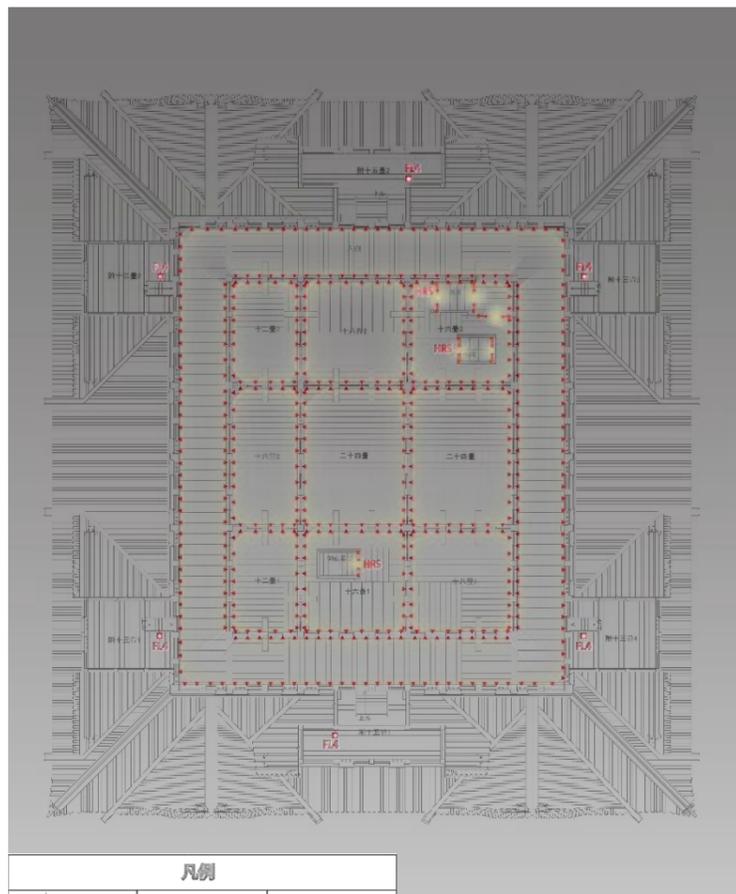
図-4.4 照明器具設置検討案(大天守三階)

凡例		
FL1	FL4	S1
FL2	FL5	
FL3	FL6

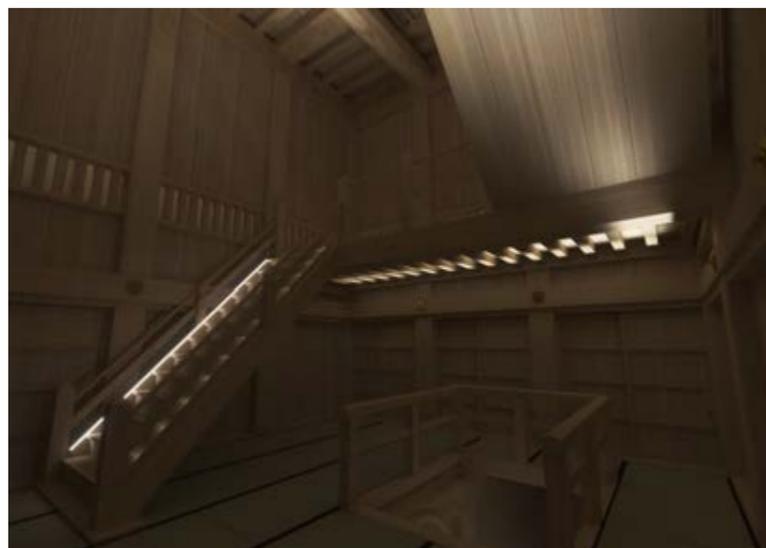
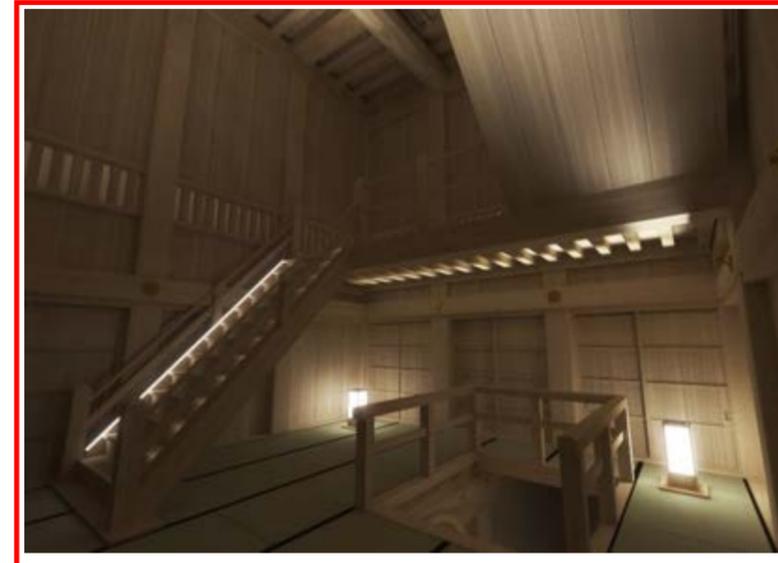
I 表階段

- ① 階段室への明かり採りの堅格子
- ② 三段に重なった梁

安全のための照度確保のため、行灯型照明を設置

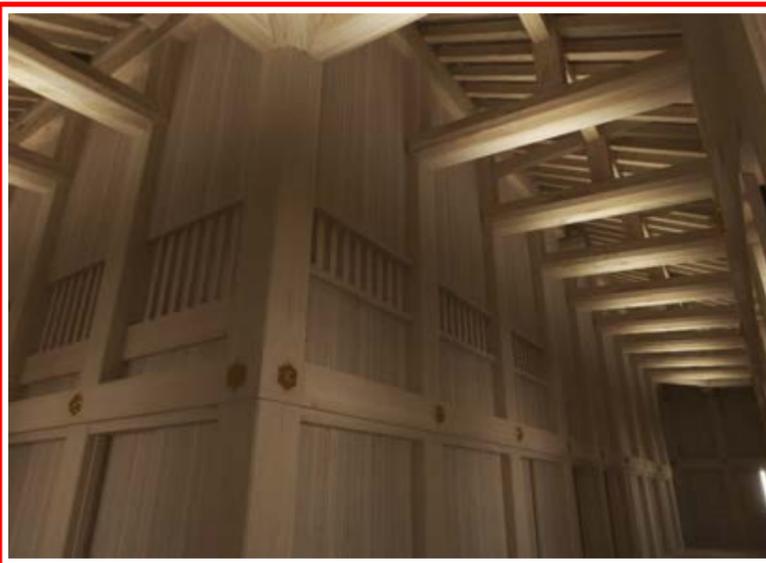
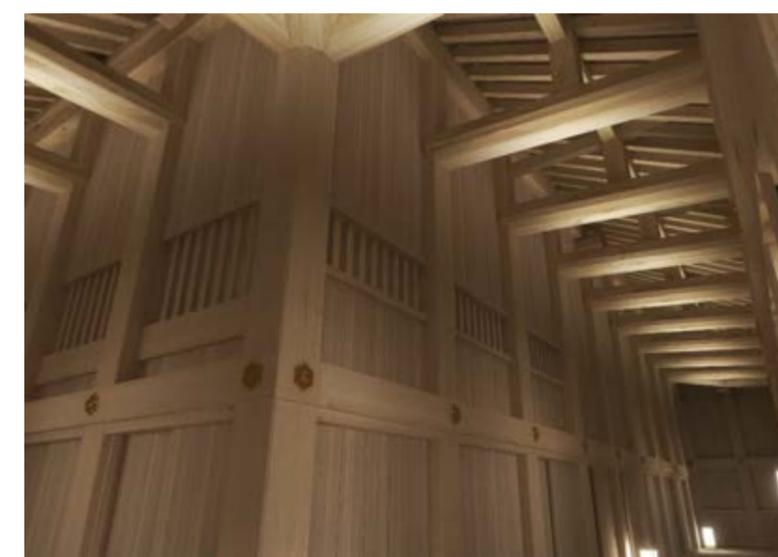
II 北入側(東北角より)

- ① 階段室への明かりとりの堅格子
- ② 高い階高に梁がいくつも連続する入側
- ③ 壁を突き出た梁の端部

入側は外光により床面照度を確保

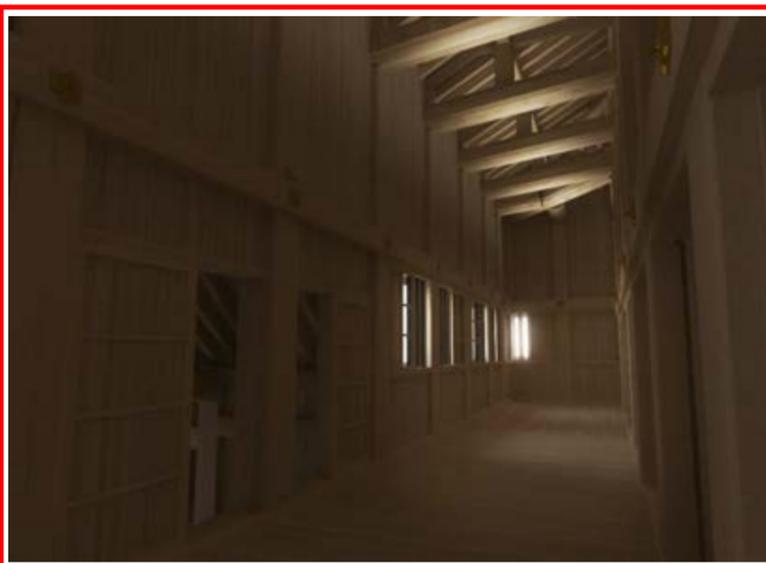
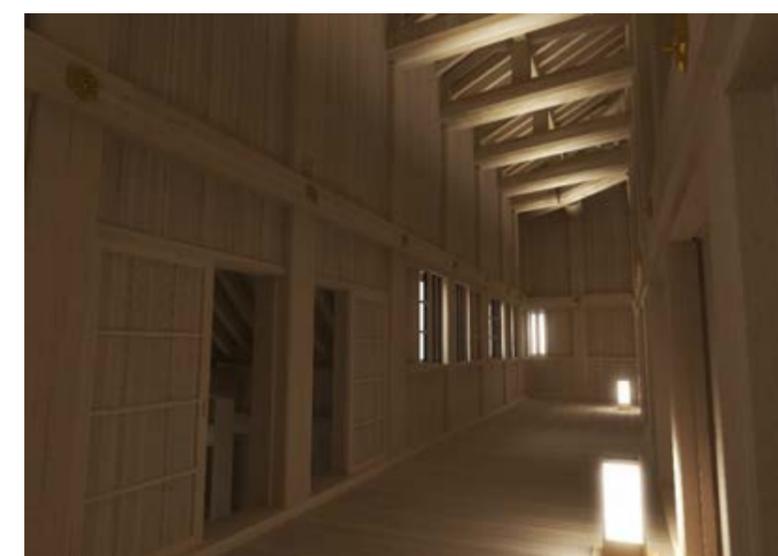
- ・一、二階より格式を高くする三、四階の側通りの内法長押 (一、二階側通りには長押がない)

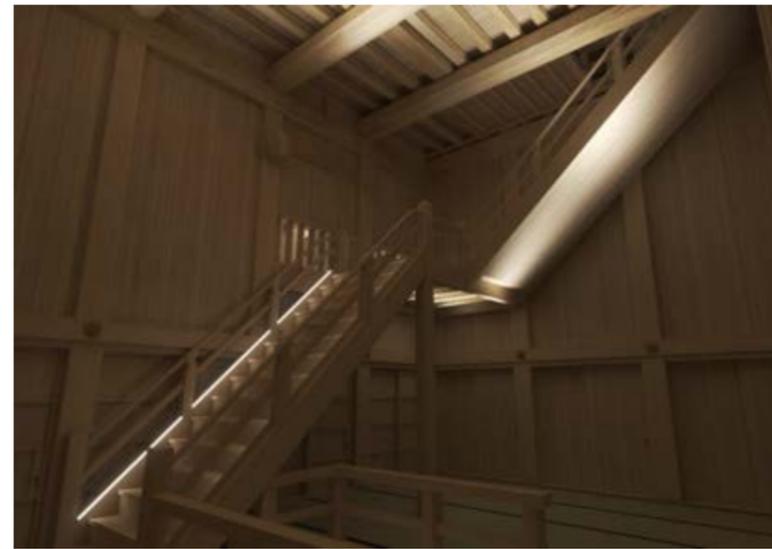
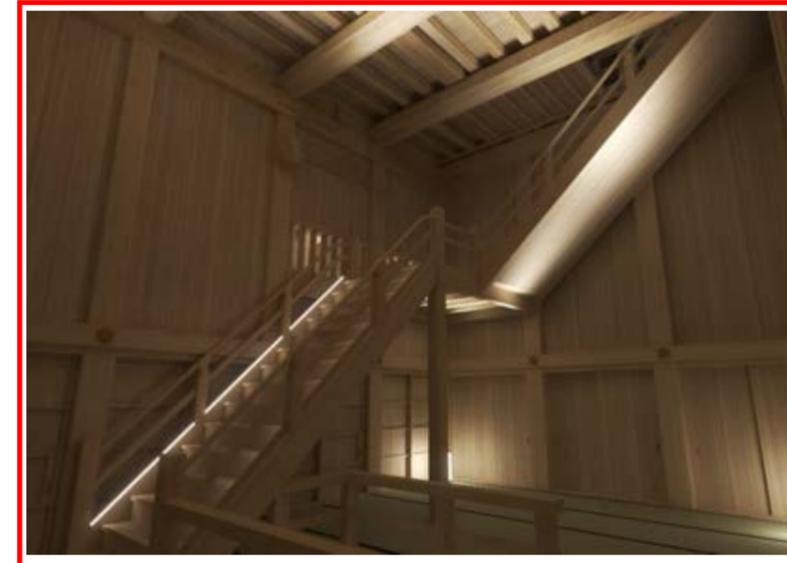
I 表階段

- ① 明かり採りの床開口(矢狭間)
- ② 階段室への明かり採りの堅格子
- ③ 四階の途中から立てられた五階の柱

室内の照度確保のため、行灯型照明を設置

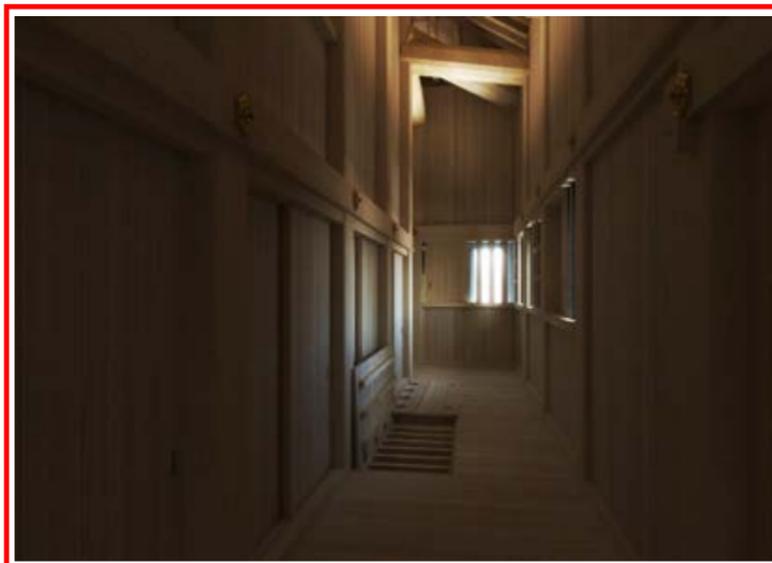
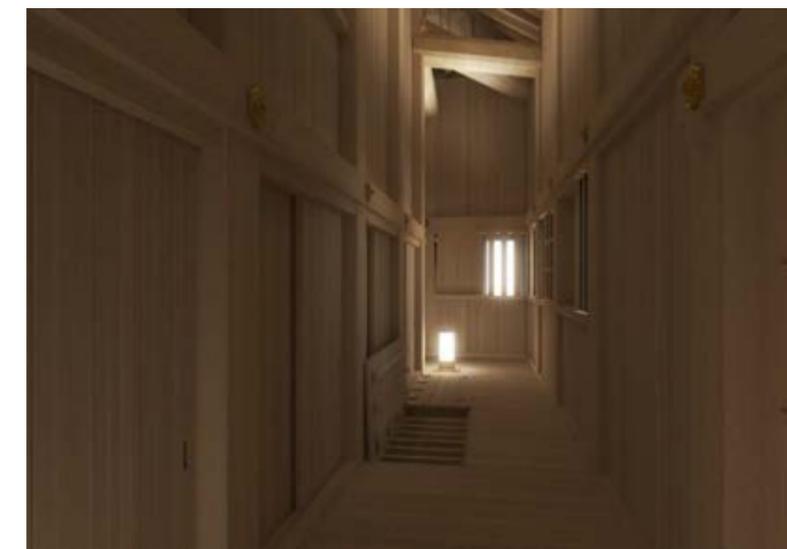
II 東入側と矢狭間

- ① 明かり採りの床開口(矢狭間)
- ② 階段室への明かり採りの堅格子
- ③ 見上に唐破風のしょうぶ桁が見える
- ・一・二階より格式の高い三・四階の側通りの内法長押 (一・二階には長押がない)

入側は外光により床面照度を確保(下階より入側の幅員が狭い)

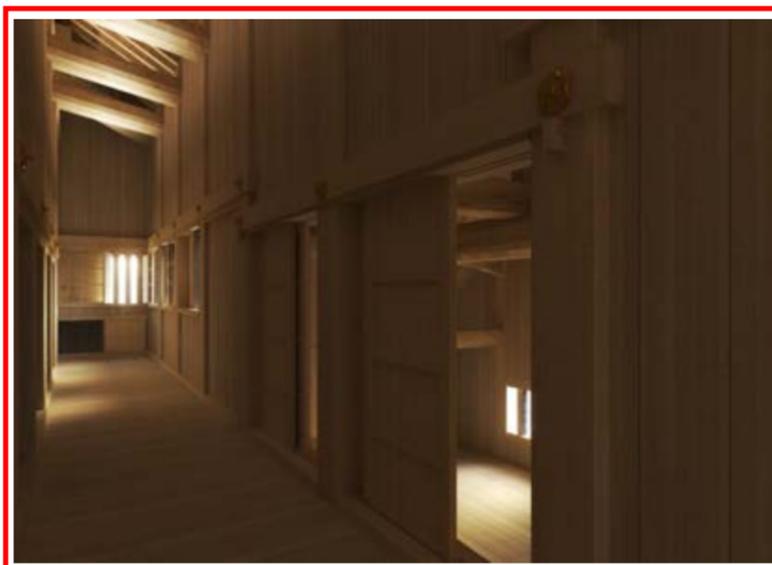
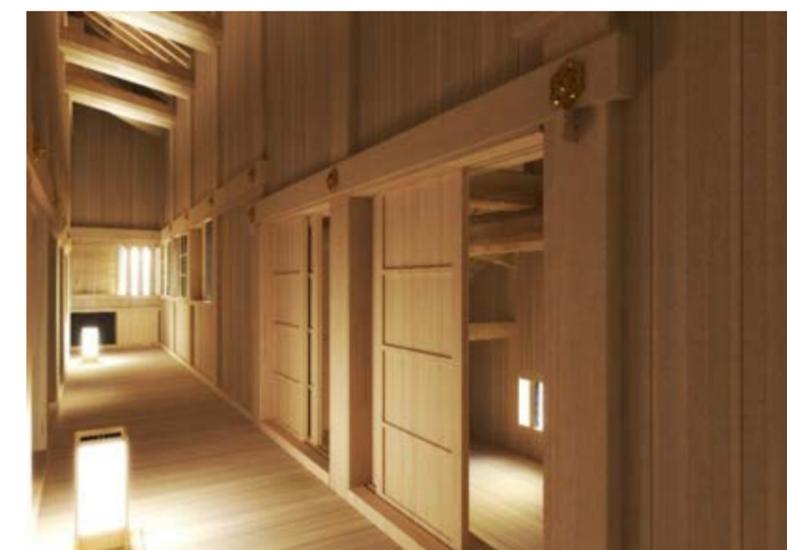
III 西側破風間

入側、破風間は外光により床面照度を確保

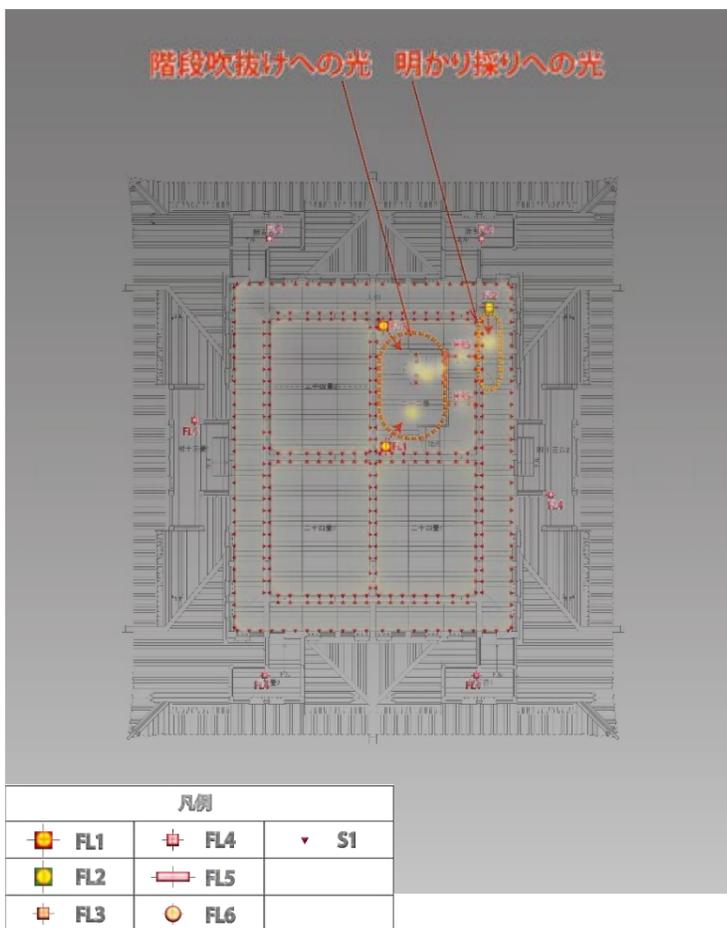
図-4.5 照明器具設置検討案(大天守四階)

観覧ポイントにあわせた推奨案を示す
