特別史跡名古屋城跡全体整備検討会議 天守閣部会(第 18 回)

天守台石垣の保存方針

石垣詳細調査の具体的な手順・方法等

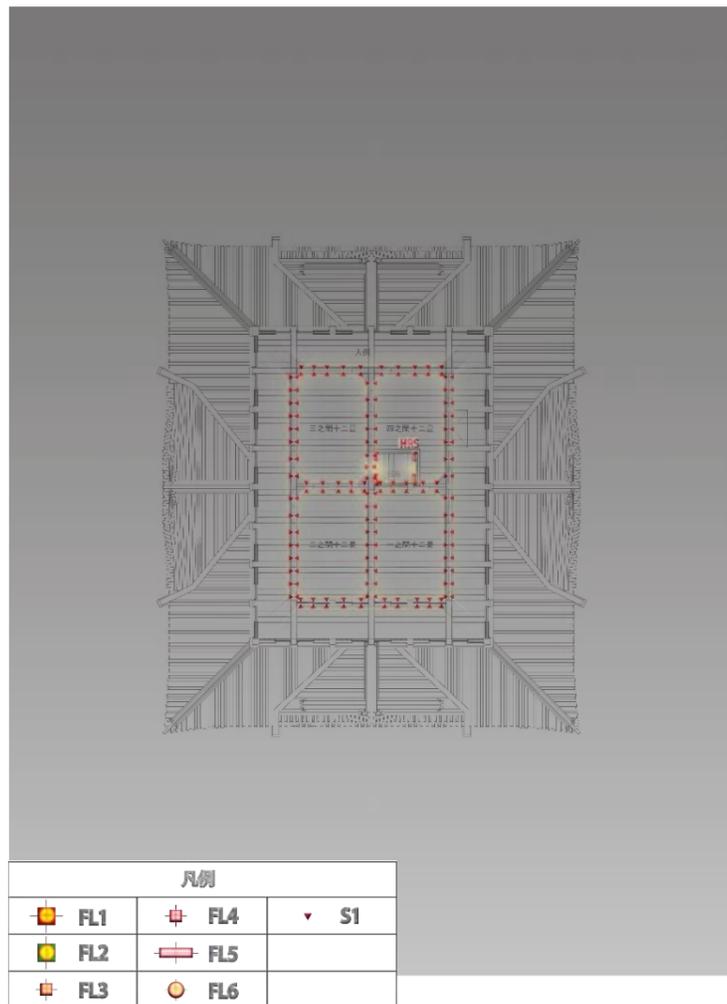
図-4.6 照明器具設置検討案 (大天守五階)

観覧ポイントにあわせた推奨案を示す

本項掲載図は照明効果を説明するためのイメージパースであり、照明器具の意匠等は今後変更になる場合があります

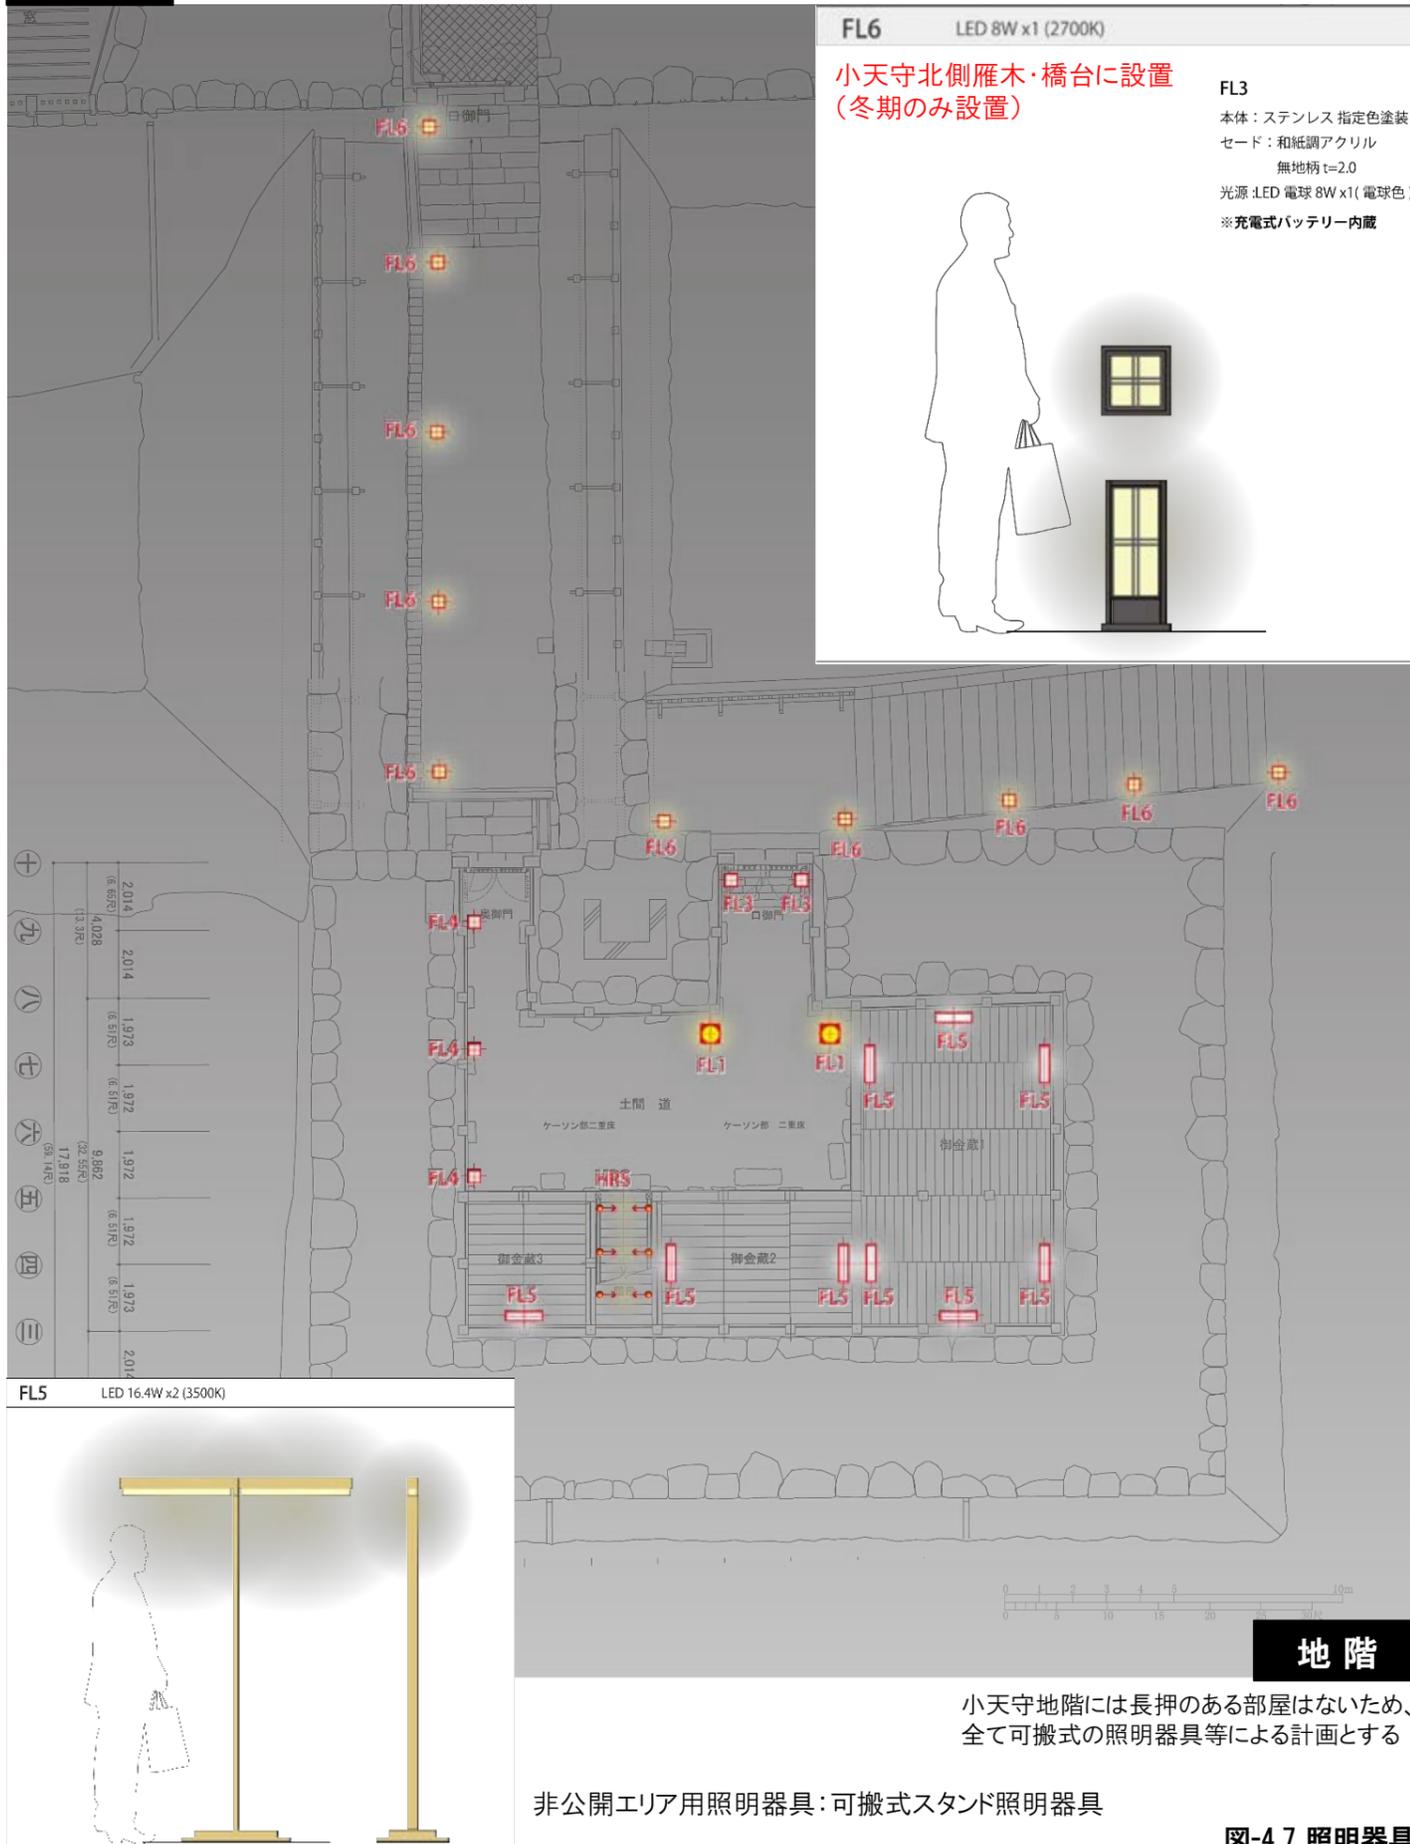
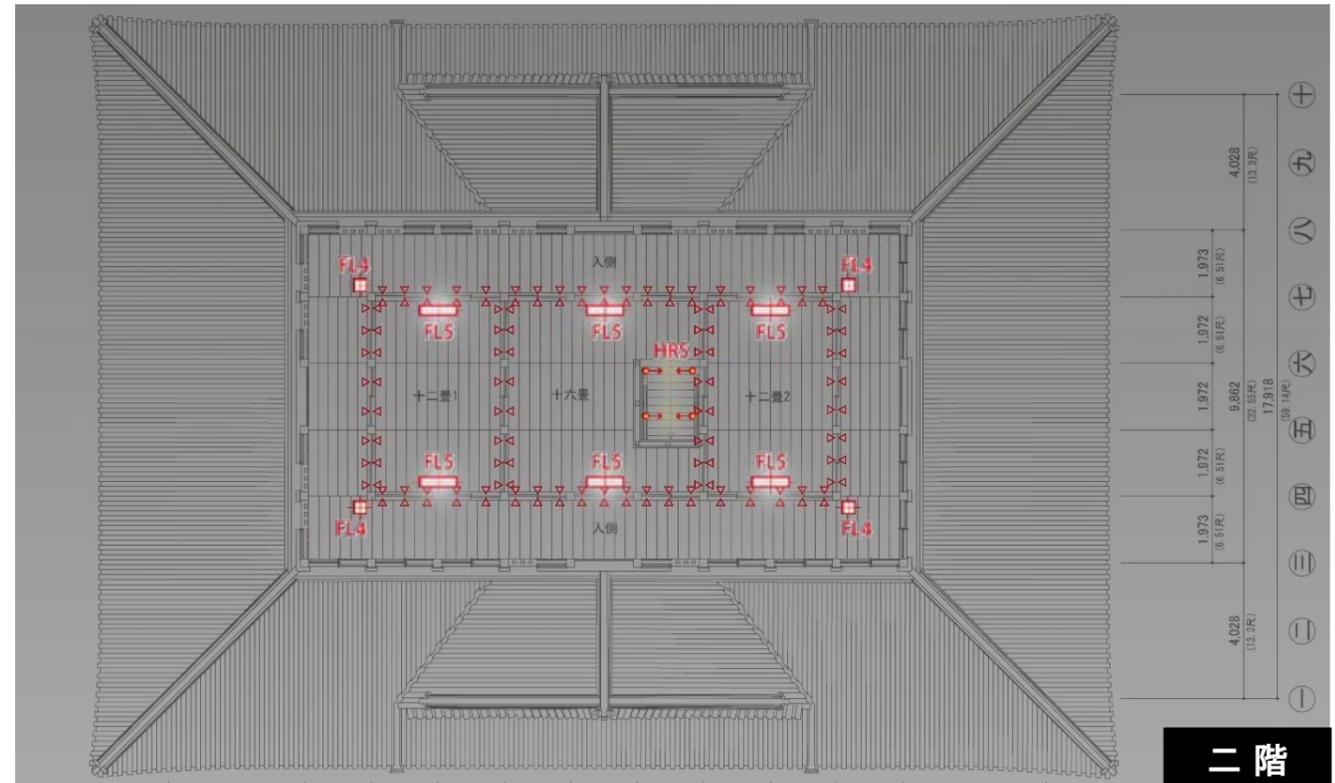
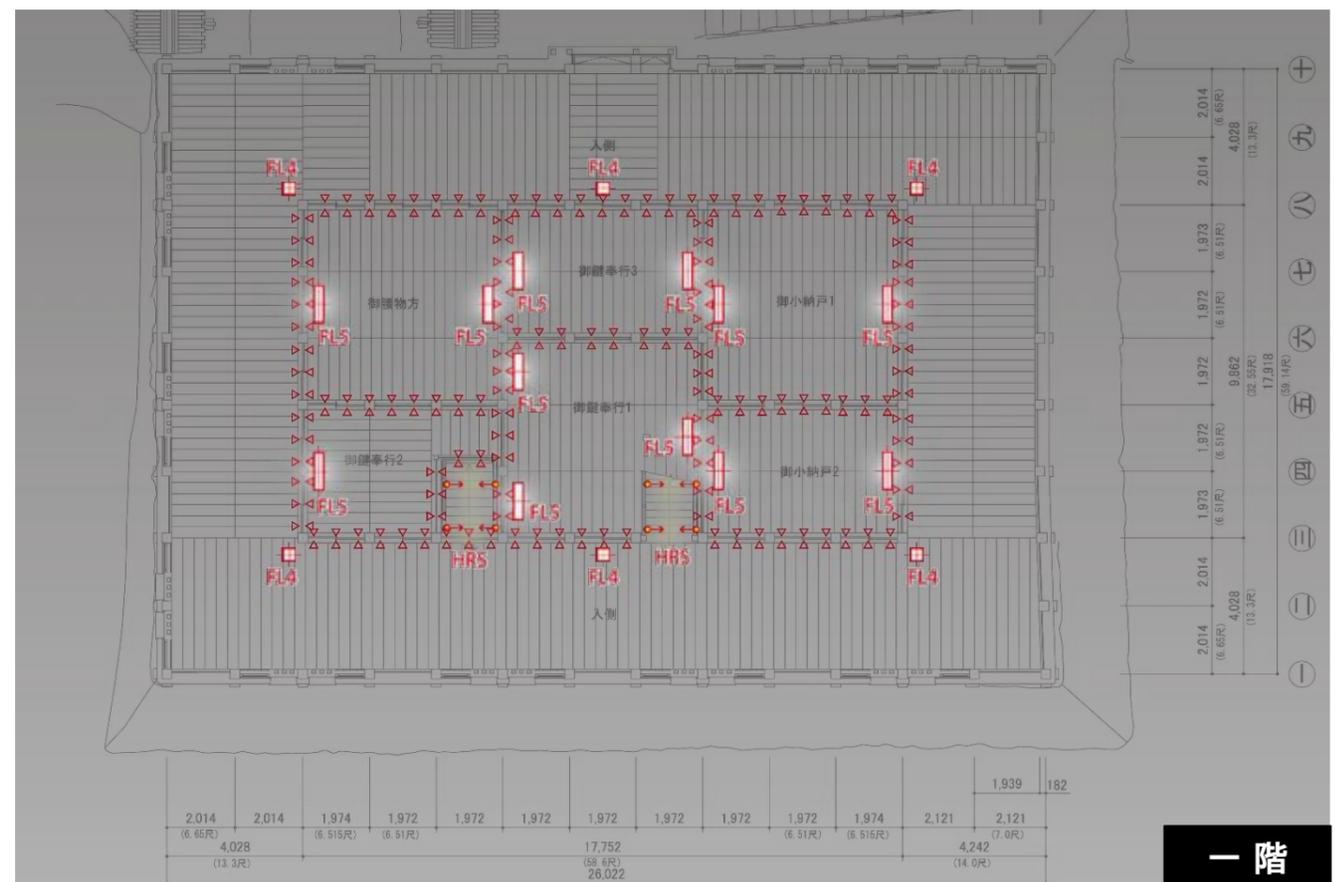
図-4.7 照明器具設置検討案(小天守)

小天守一、二階には長押に固定式照明器具を設置し、一般公開に対応する。
 その他可搬式の照明器具により、観覧スポット・バックヤードの切替に対応する。
 (図はバックヤードを想定したケース)

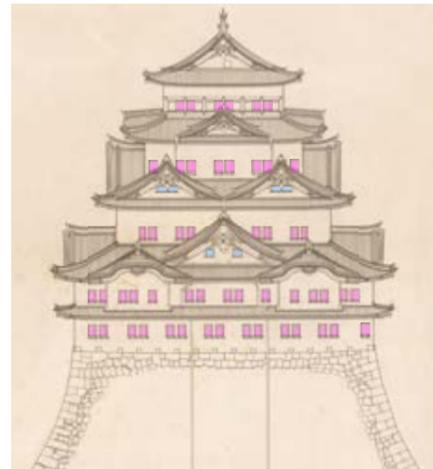
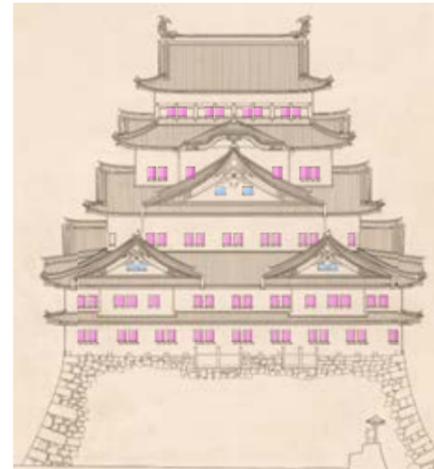
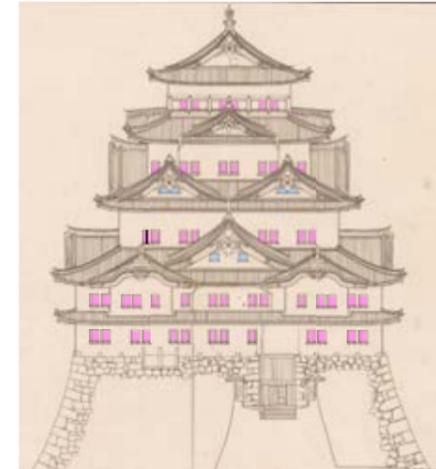
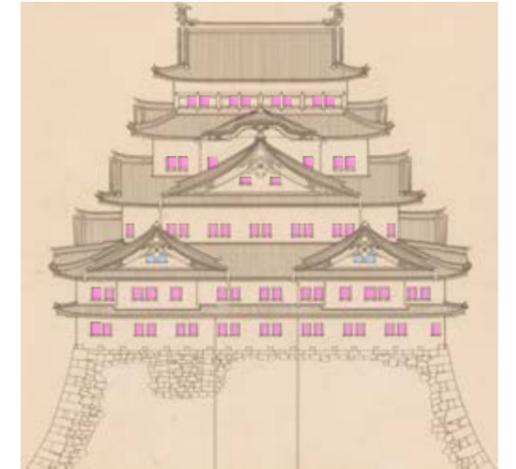
今回検証の対象とする外壁建具は、右図に示した部分とする。
 平面上の配置については第13回の天守閣部会で確認した。
 大きく、外壁側の板戸、内側の障子、枠の下部に設置された水抜きに分けて検証する。
 史実にもとづく復元原案を推定する。
 復元案は復元原案を基準とする。

「昭和実測図 57名古屋城 天守北側立面図」を加工

「昭和実測図 54名古屋城 天守東側立面図」を加工

「昭和実測図 56名古屋城 天守南側立面図」を加工

「昭和実測図 55名古屋城 天守西側立面図」を加工

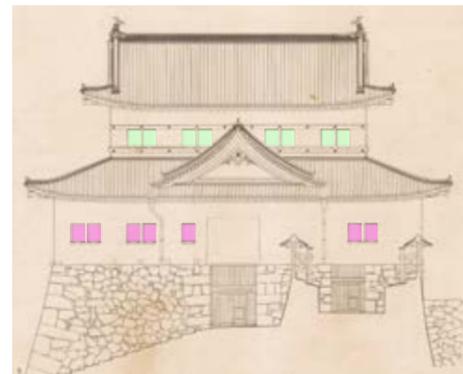
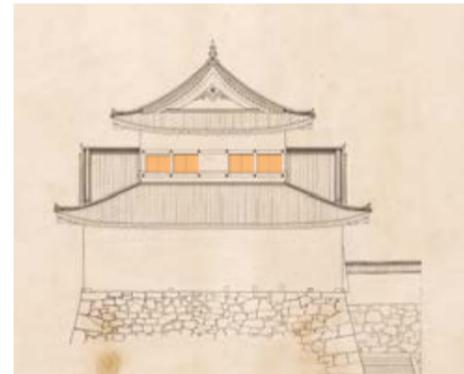
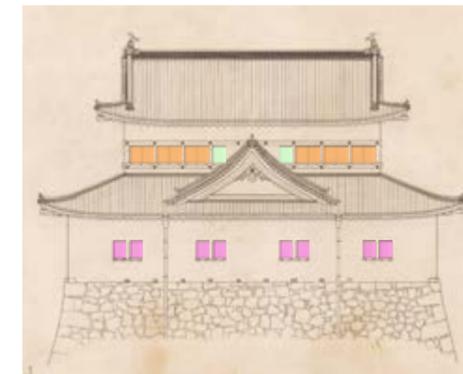
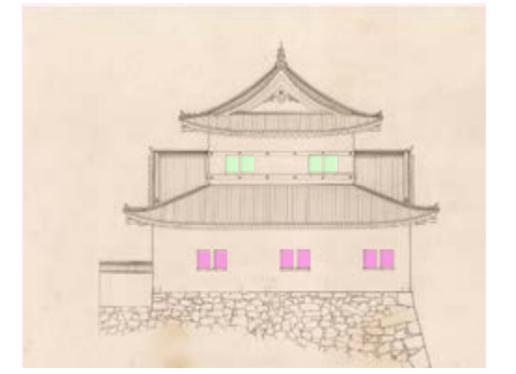
「昭和実測図 110名古屋城 小天守北側立面図」を加工

「昭和実測図 107名古屋城 小天守東側立面図」を加工

「昭和実測図 109名古屋城 小天守南側立面図」を加工

「昭和実測図 108名古屋城 小天守西側立面図」を加工

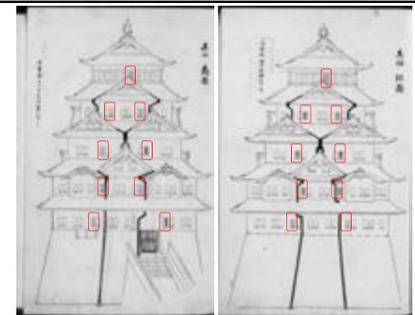
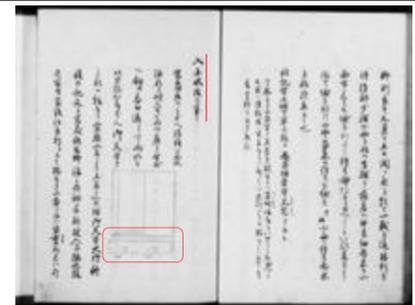
『金城温古録』(名古屋市鶴舞中央図書館蔵)

・『第十四之冊 御天守編之六 図彙部』 「御天守大体 其二 南面」 「御天守大体 其四 北面」			障子	<ul style="list-style-type: none"> ・「御天守 風通窓開閉之時節」で記されている。 ・「かなみ戸」の位置について図示されている。
	・『第十四之冊 御天守編之六 図彙部』 「小天守大体 入子水抜の事」			水抜	<ul style="list-style-type: none"> ・窓敷居の溝に溜まる雨水を外に排出する「水抜」についての記述、挿絵。 ・大天守、小天守の開口部に共通に設えられている、とある。 ・宝暦修理についての史料での「新規」は、宝暦修理で初めて付けられたということではなく、元々あったものを新しく設え直した意である、とある。

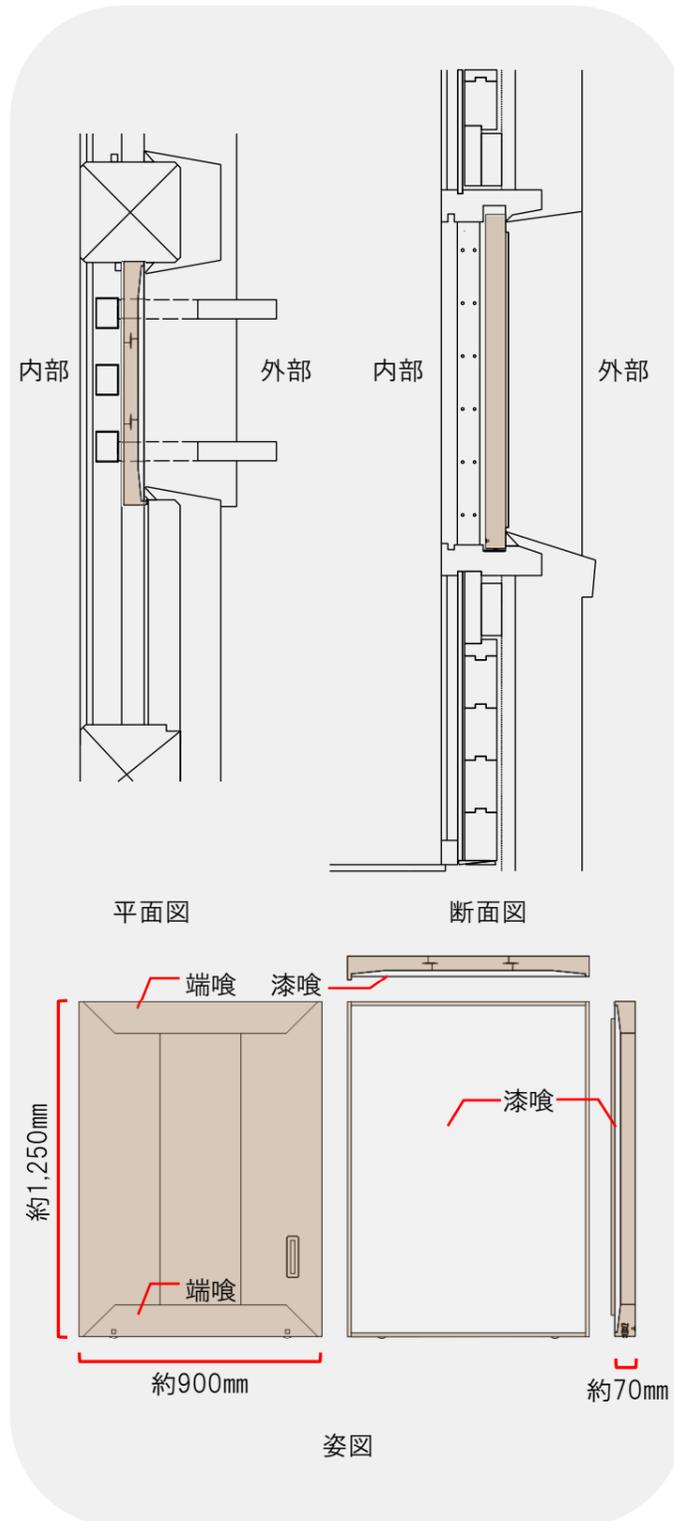
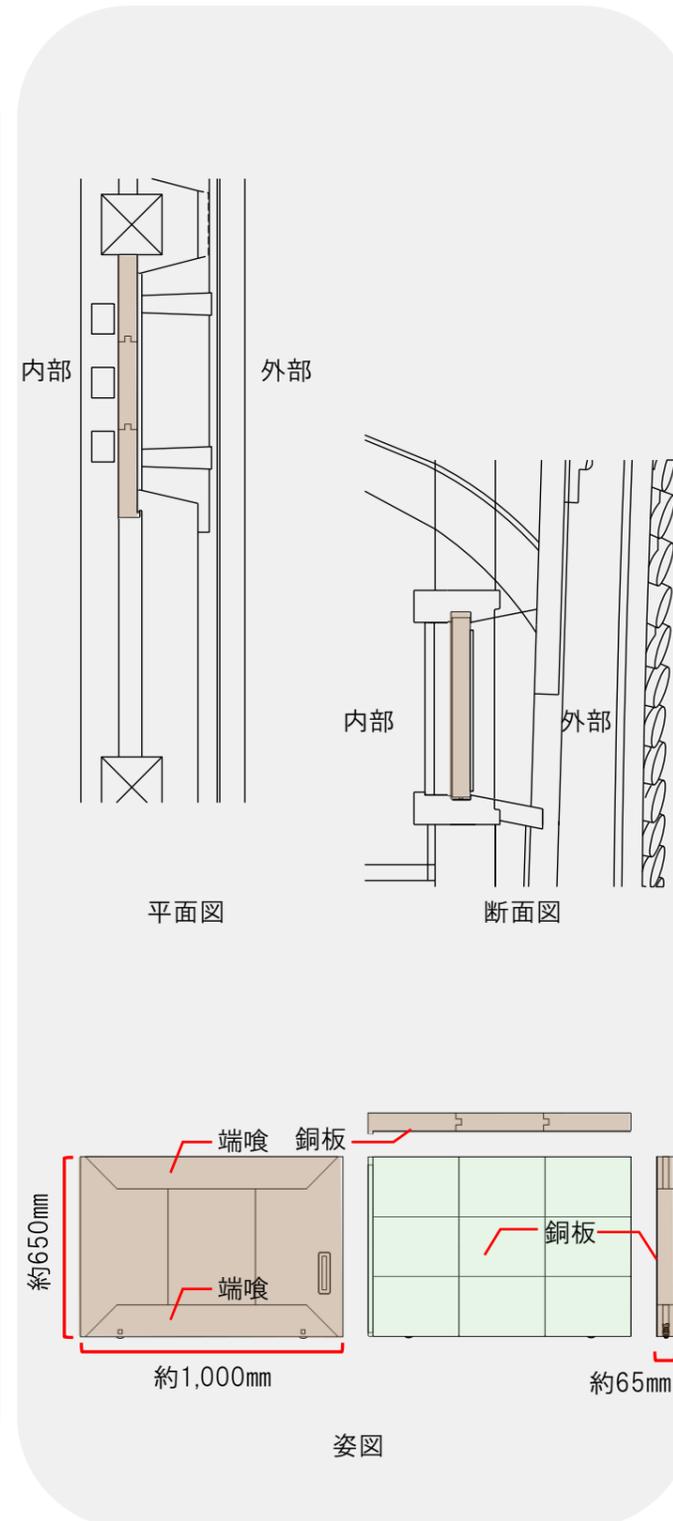
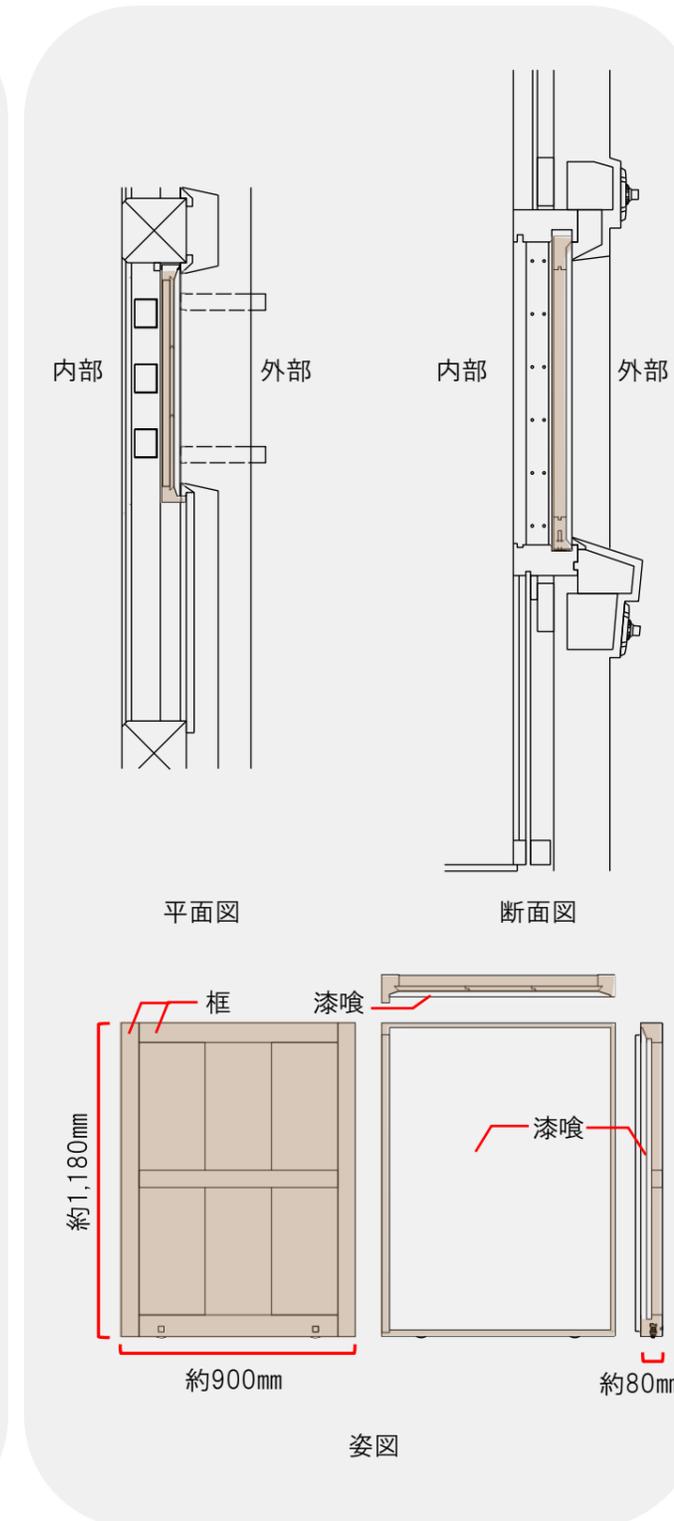
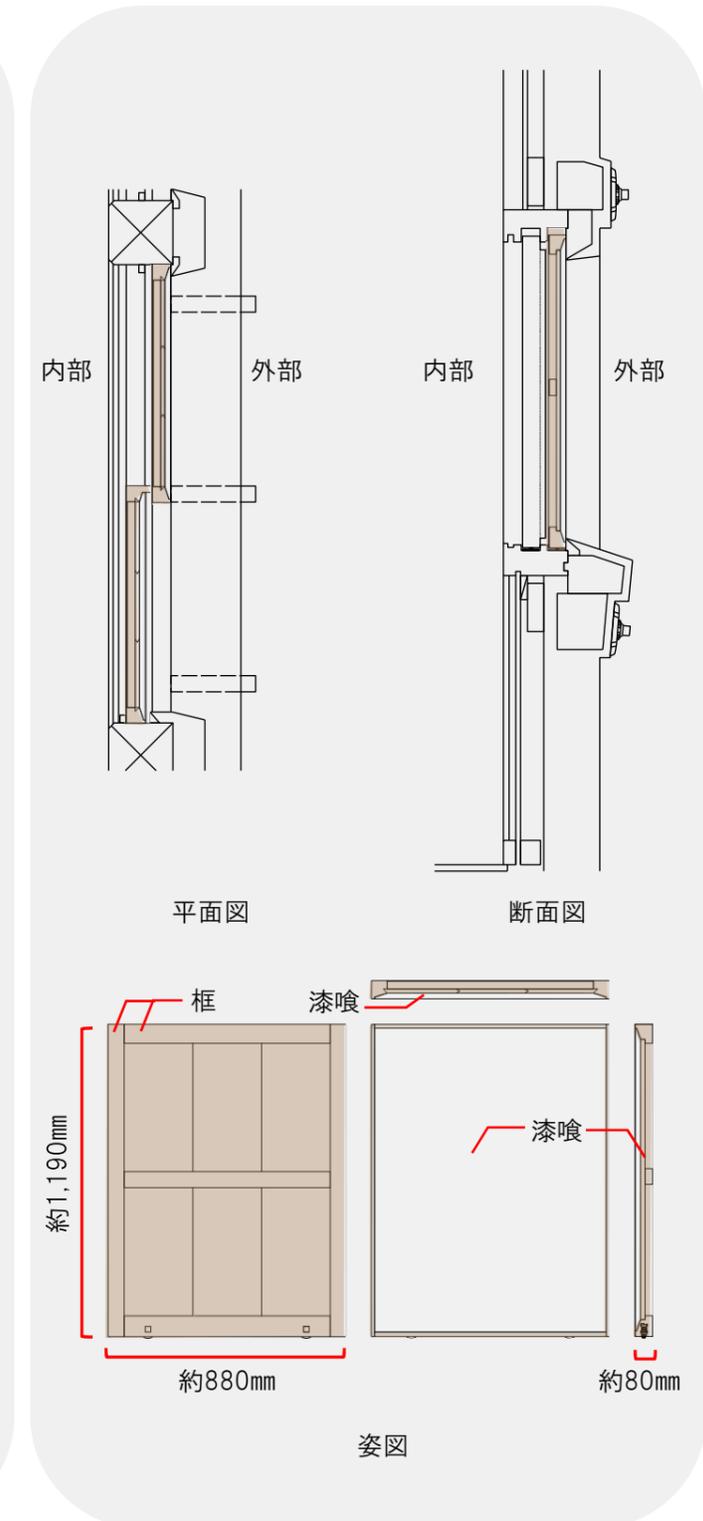
片引き端喰付板戸(外部漆喰塗り)
大天守一～五階(破風の間以外)・小天守一階

片引き端喰付板戸(外部銅板張り)
大天守破風の間

※図は二階東千鳥破風を示す。

片引き框組板戸(外部漆喰塗り)
小天守二階

引違い框組板戸(外部漆喰塗り)
小天守二階

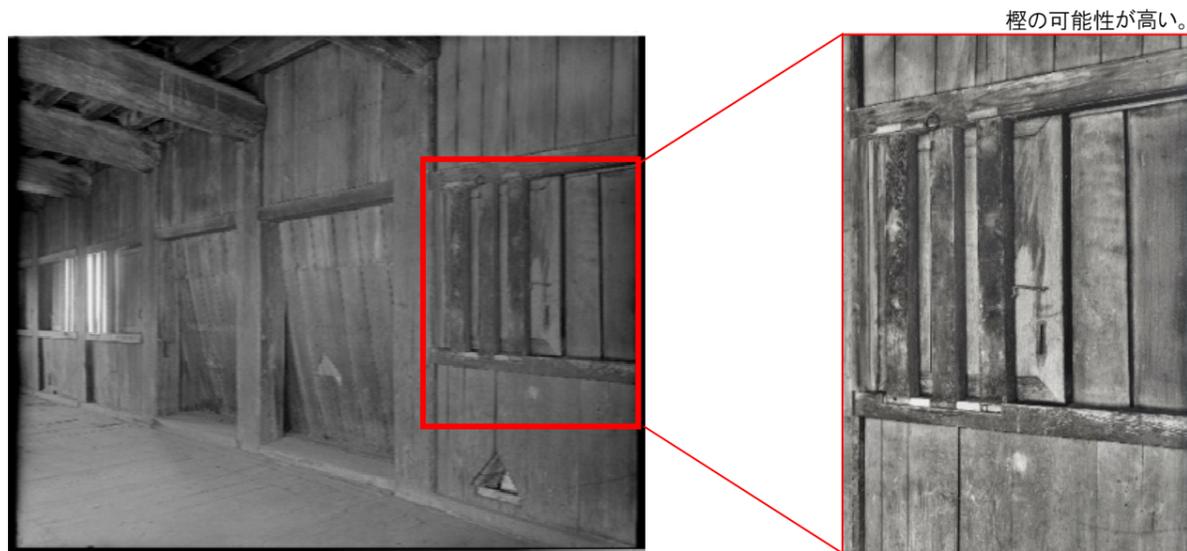
「ガラス乾板写真 80-17-18 天守閣一階内台上南側の石落及び鉄砲(焼失)」を加工

腰板の針葉樹の木目と板戸の木目は違うと判断

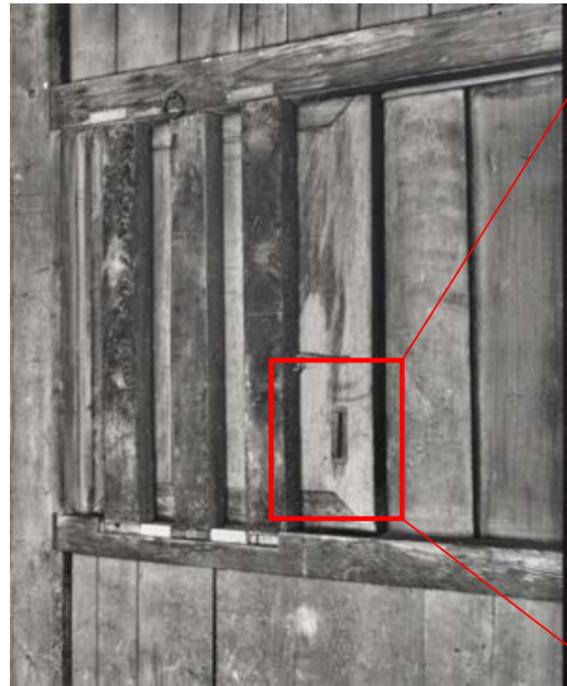
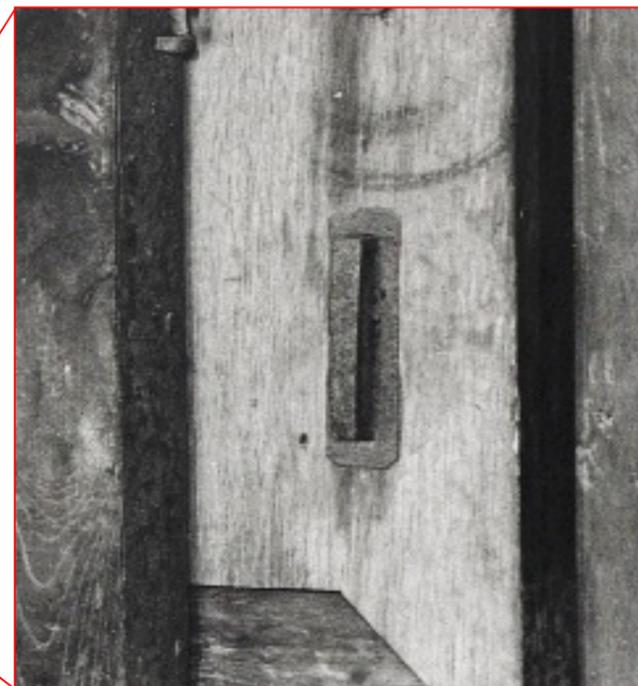
「ガラス乾板写真 80-17-18
天守閣一階内橋台上南側の石落及び鉄砲(焼失)」を加工

- ・木理が鮮明でなく、板目のような木理は確認できない。
- ・広葉樹に見られるような太い道管が確認できる。
- ・樫の可能性が高い。

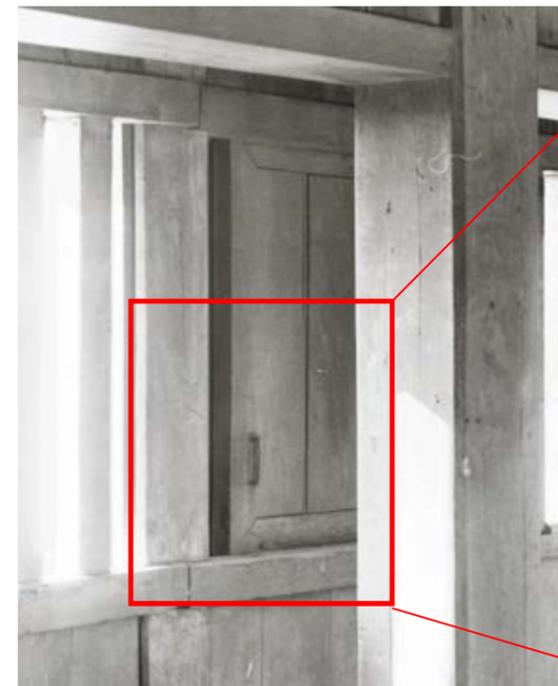
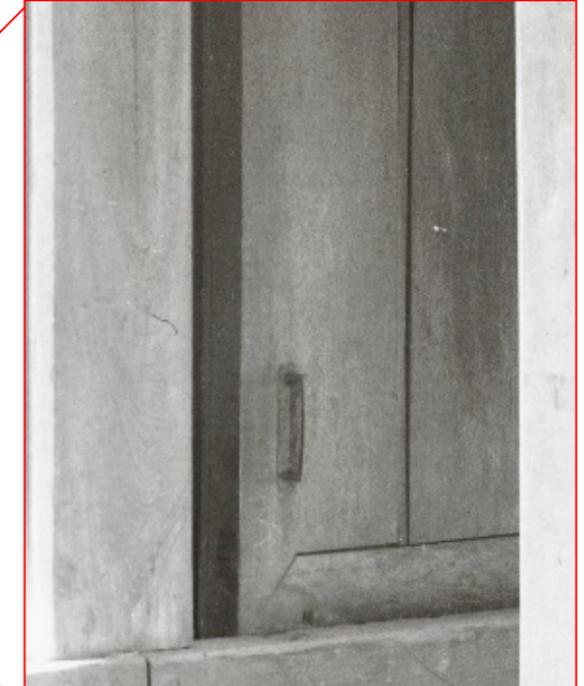
「ガラス乾板写真 83-19-17
天守閣二階内西入側(焼失)」を加工

- ・脇の柱は樺のような板目の木目が確認できるが、板戸からは確認できない。
- ・樫、楠(クスノキ)の可能性が高い。

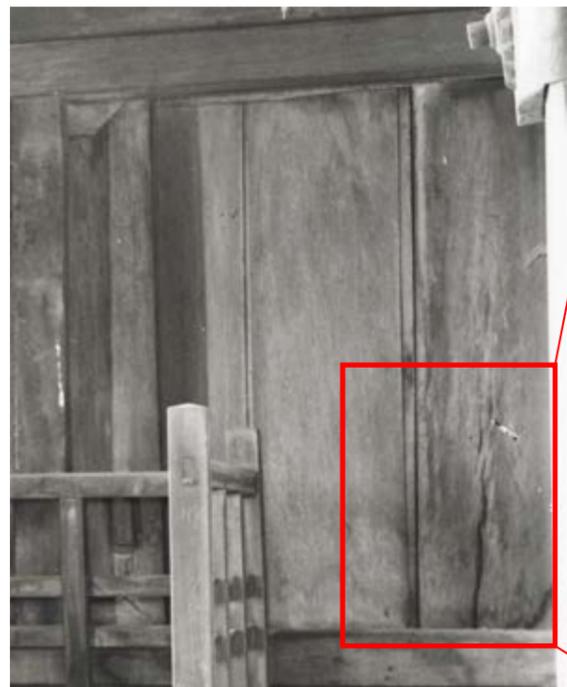
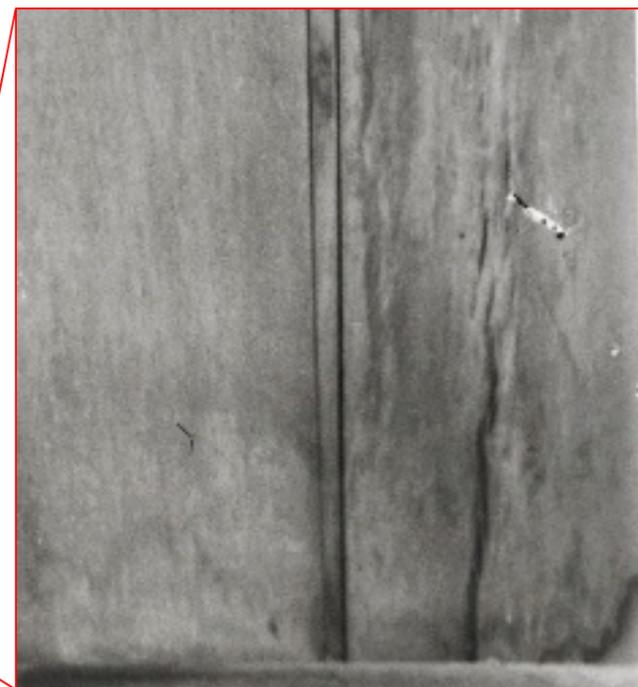
「ガラス乾板写真 89-1-15
天守閣四階内東入側南側(焼失)」を加工

- ・板戸と隣り合う壁板からは、広葉樹のような割れ方が確認できる。
- ・樫、楠(クスノキ)の可能性が高い。

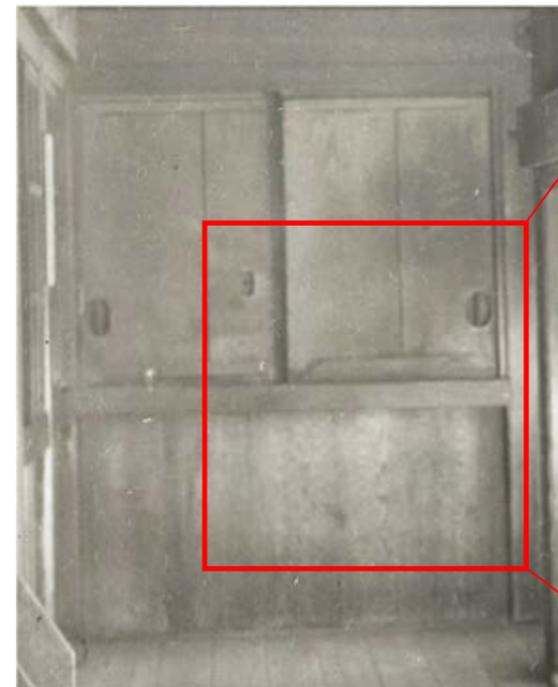
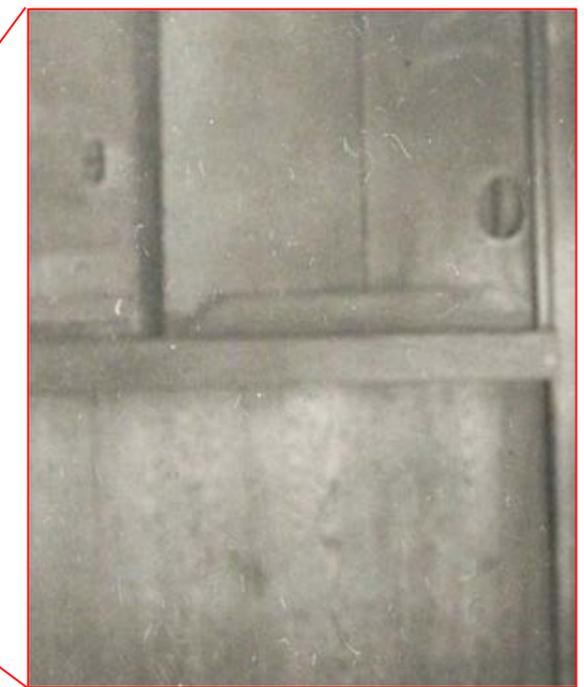
「ガラス乾板写真 90-20-2
天守閣五階内入側(焼失)」を加工

- ・板戸には腰壁のような木目が確認できない。
- ・針葉樹の可能性が低い。

- ・大天守はガラス乾板写真より、道管が太いことや、割れ方により広葉樹と判断した。木理で板目が見られず、木理自体がはっきりしない樹種と判断した。小天守については判断できなかった。大天守は、樫、楠(クスノキ)の可能性が高いと判断できる写真が2枚、樫の可能性が高いと判断できる写真が1枚、針葉樹の可能性が低いと判断できる写真が1枚であった。また、1枚の板戸で複数の樹種は混在していないと判断した。
- ・熱田之記では、板戸に使われたかは明確ではないが、樫、桧、松、サワラ、杉、かた(多)木と記載されていた。
- ・各層間取之図では、地階と一階に樫ハメ板の記載があったことより、同じ板材ということから板戸においても樫を使用した可能性がある。

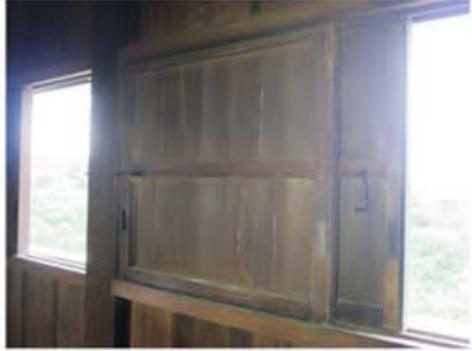
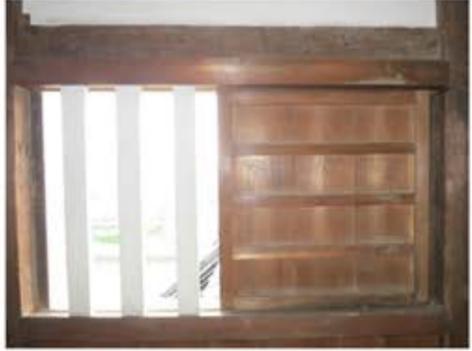
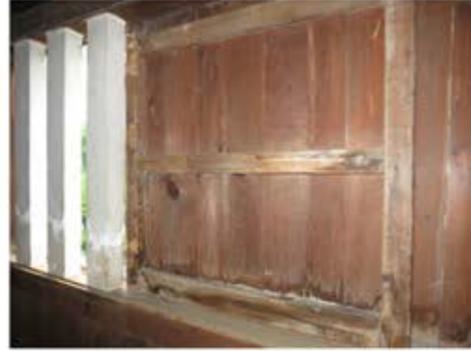
場所	名古屋城		
	西南隅櫓	西北隅櫓	東南隅櫓
修復歴等	・平成27年修理報告書 木部破損箇所を修理し漆喰で塗直した 木材はヒノキ	・昭和39年修理報告書 部分的に板の取替えをした程度であった	・昭和28年修理報告書 部分的の修理を施し
仕様	框組板戸(外部漆喰塗り)	框組板戸(外部漆喰塗り)	框組板戸(外部漆喰塗り)
樹種等	桧(ヒノキ)	桧(ヒノキ)	桧(ヒノキ)
イメージ資料・写真

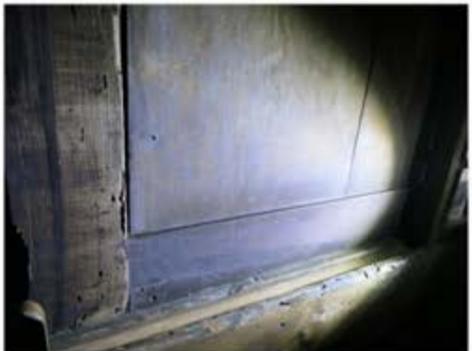
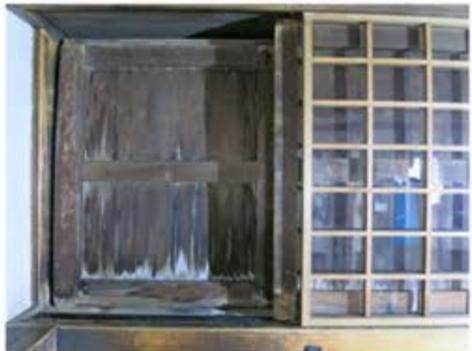
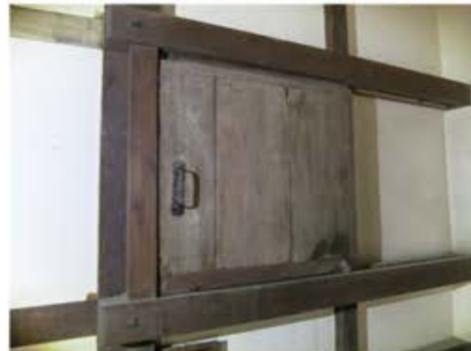
場所	姫路城		
	大天守	小天守	太鼓櫓
修復歴等	・平成27年修理報告書 昭和修理に倣い、檜材とした ・平成27年修理報告書 樹種調査 土戸 ムクノキ ヒノキ アカガシ亜属 サカキ		
仕様	框組板戸(外部漆喰塗り)	框組板戸(外部漆喰塗り)	端喰付板戸(外部漆喰塗り)
樹種等	椋木(ムクノキ)、桧、赤檜、榊(サカキ)	写真より、框は桧、板は広葉樹(堅木)の可能性が高いと判断した	写真より、端喰は檜の様な広葉樹(堅木)、板は桧の可能性が高い
イメージ資料・写真

姫路城の小天守、太鼓櫓においては、現地調査により 1枚の板戸において、複数の樹種を使い分けを行っている可能性が高いと判断した。

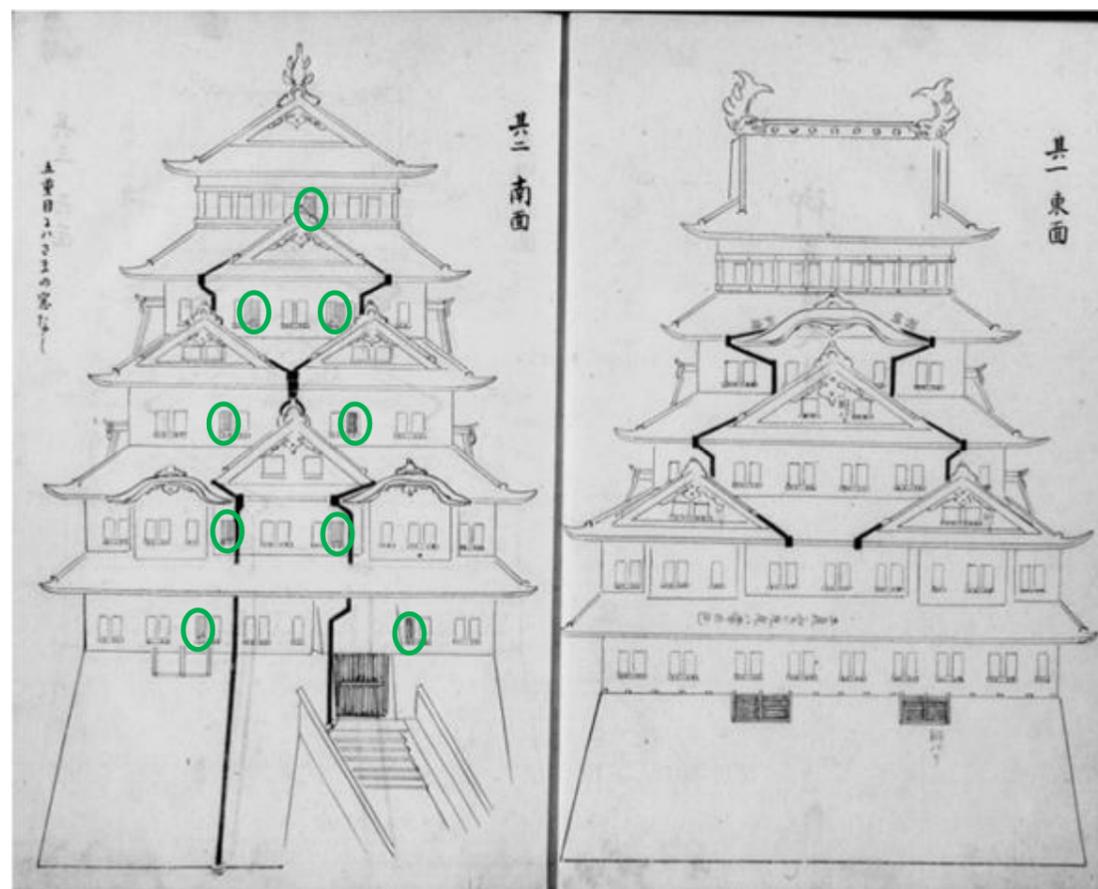
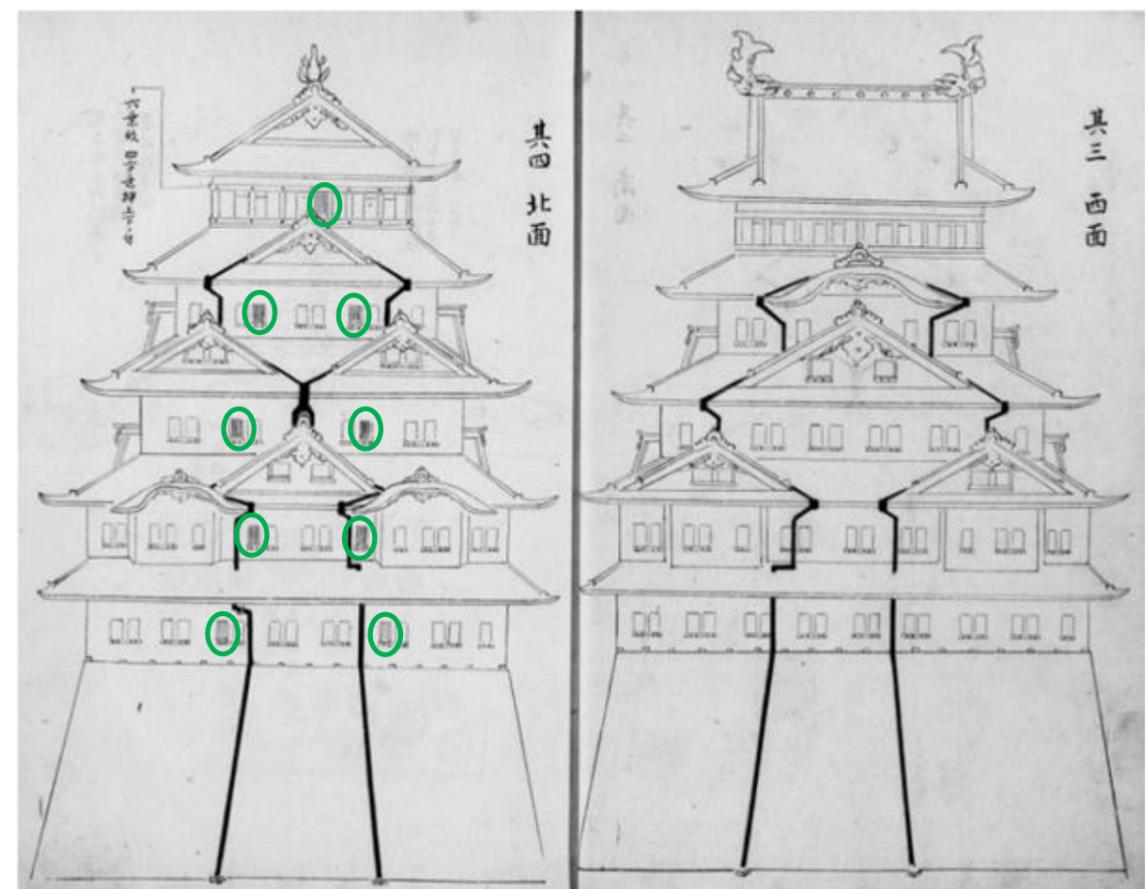
[図1]『金城温古録』の網戸 『名古屋叢書続編第13巻』325～328頁

・『金城温古録』にも同様の記述があり、夏4月から南北の窓を常開にするとある。『金城温古録』には図面にも南面に9箇所、北面に9箇所の計18箇所に網戸が書かれている。[図1]。

○ 網戸

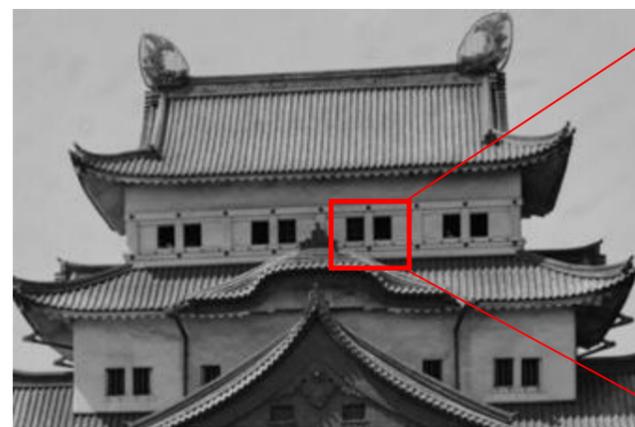
「ガラス乾板写真 42-18-9 大小天守閣(焼失)東面」を加工

- ・ガラス乾板写真 外観写真から一～四階には網戸が設置されていたと判断した。五階においては東西南北面に部分的に網戸が設置されていたと判断した。また、破風の間には網戸は見当たらなかった。内観写真から各階に部分的に網戸が設置されていたと判断した。
- ・昭和実測図 網戸は表現されていないが、溝は描かれているので網戸があったと判断した。

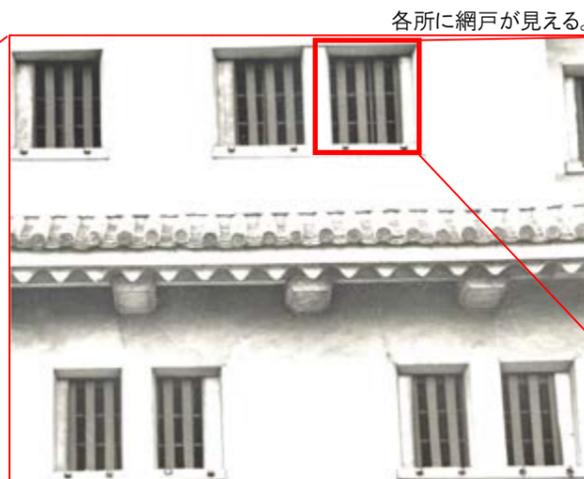
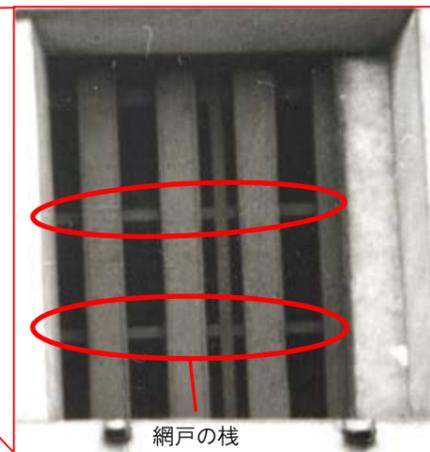
「昭和実測図 名古屋城天守横断面図」を加工
網戸が見えない。 一部に網戸が見える。

昭和実測図には網戸は描かれていないが、溝は描かれている。外されていたかもしれないが網戸が設置されていたと考えられる。ただし、二階石落とし部や破風の間には窓内側の溝が描かれていない。したがって、これらの箇所には窓内側の溝と網戸はなかったと考えられる。

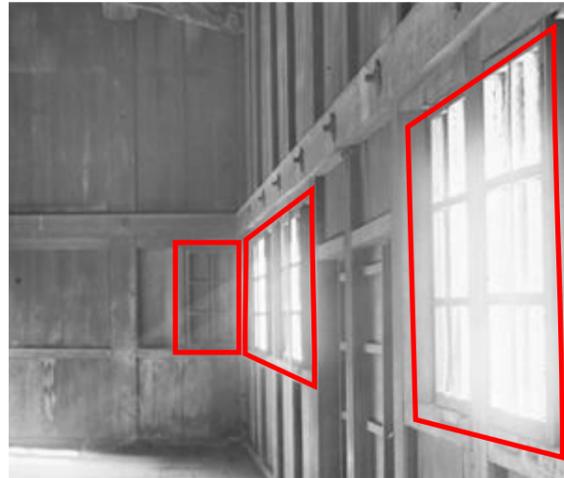
「ガラス乾板写真 天守閣三階内南入側(焼失)東側」を加工

各所網戸が見える。

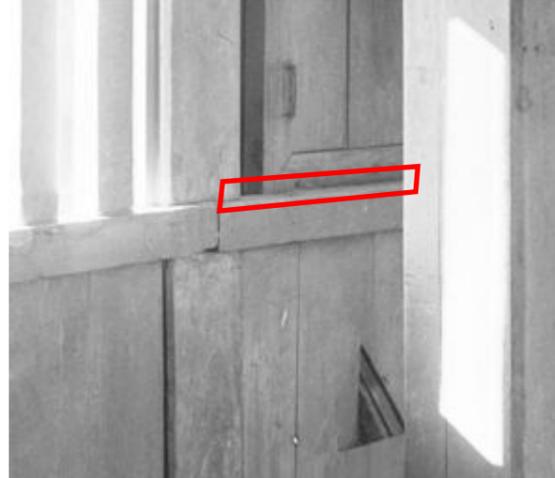
「ガラス乾板写真 天守閣二階内西入側(焼失)」を加工

戸の数居内側に溝はないように見える。

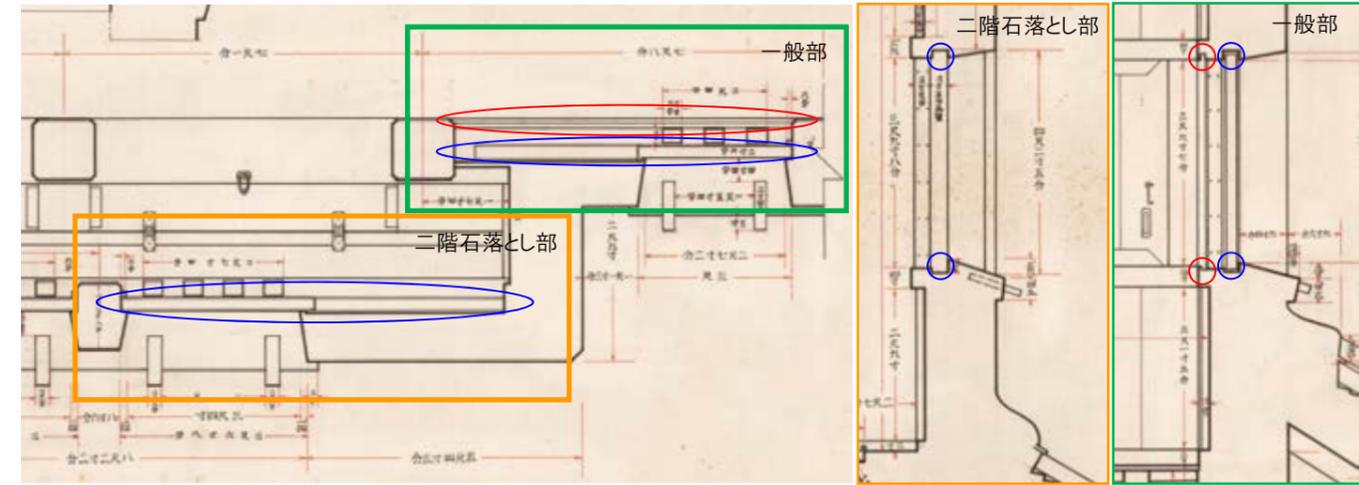
「昭和実測図 名古屋城天守地階及初層東側矩計詳細図・名古屋城天守二層東側千鳥破風縦断面詳細図」を加工

青丸が窓の溝。赤色が網戸の溝。

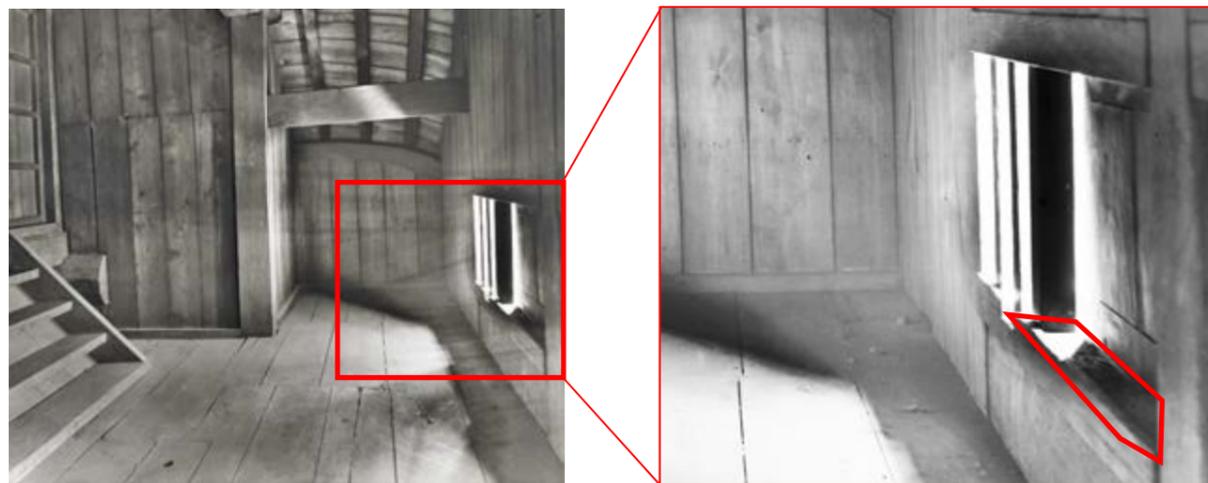
「ガラス乾板写真 86-20-4 天守閣四階内西側千鳥破風室内(焼失)」を加工

戸数居の内側部に溝はないように見える。

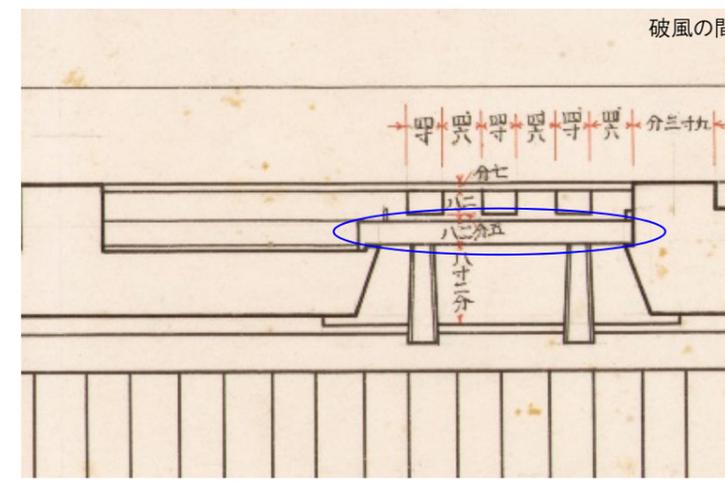
青丸が窓の溝。

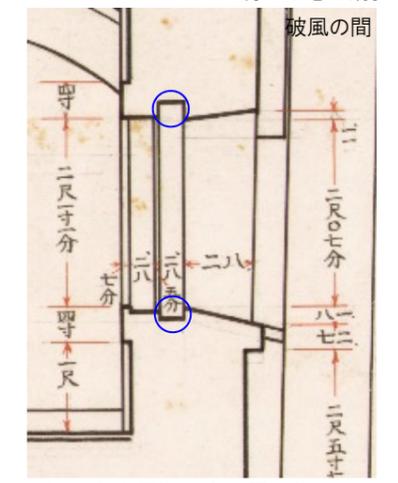
「昭和実測図 名古屋城天守三層西側千鳥破風平面及小屋内部詳細図」を加工

青丸が窓の溝。
