特別史跡名古屋城跡全体整備検討会議 天守閣部会(第 18 回)

天守台石垣の保存方針

石垣詳細調査の具体的な手順・方法等

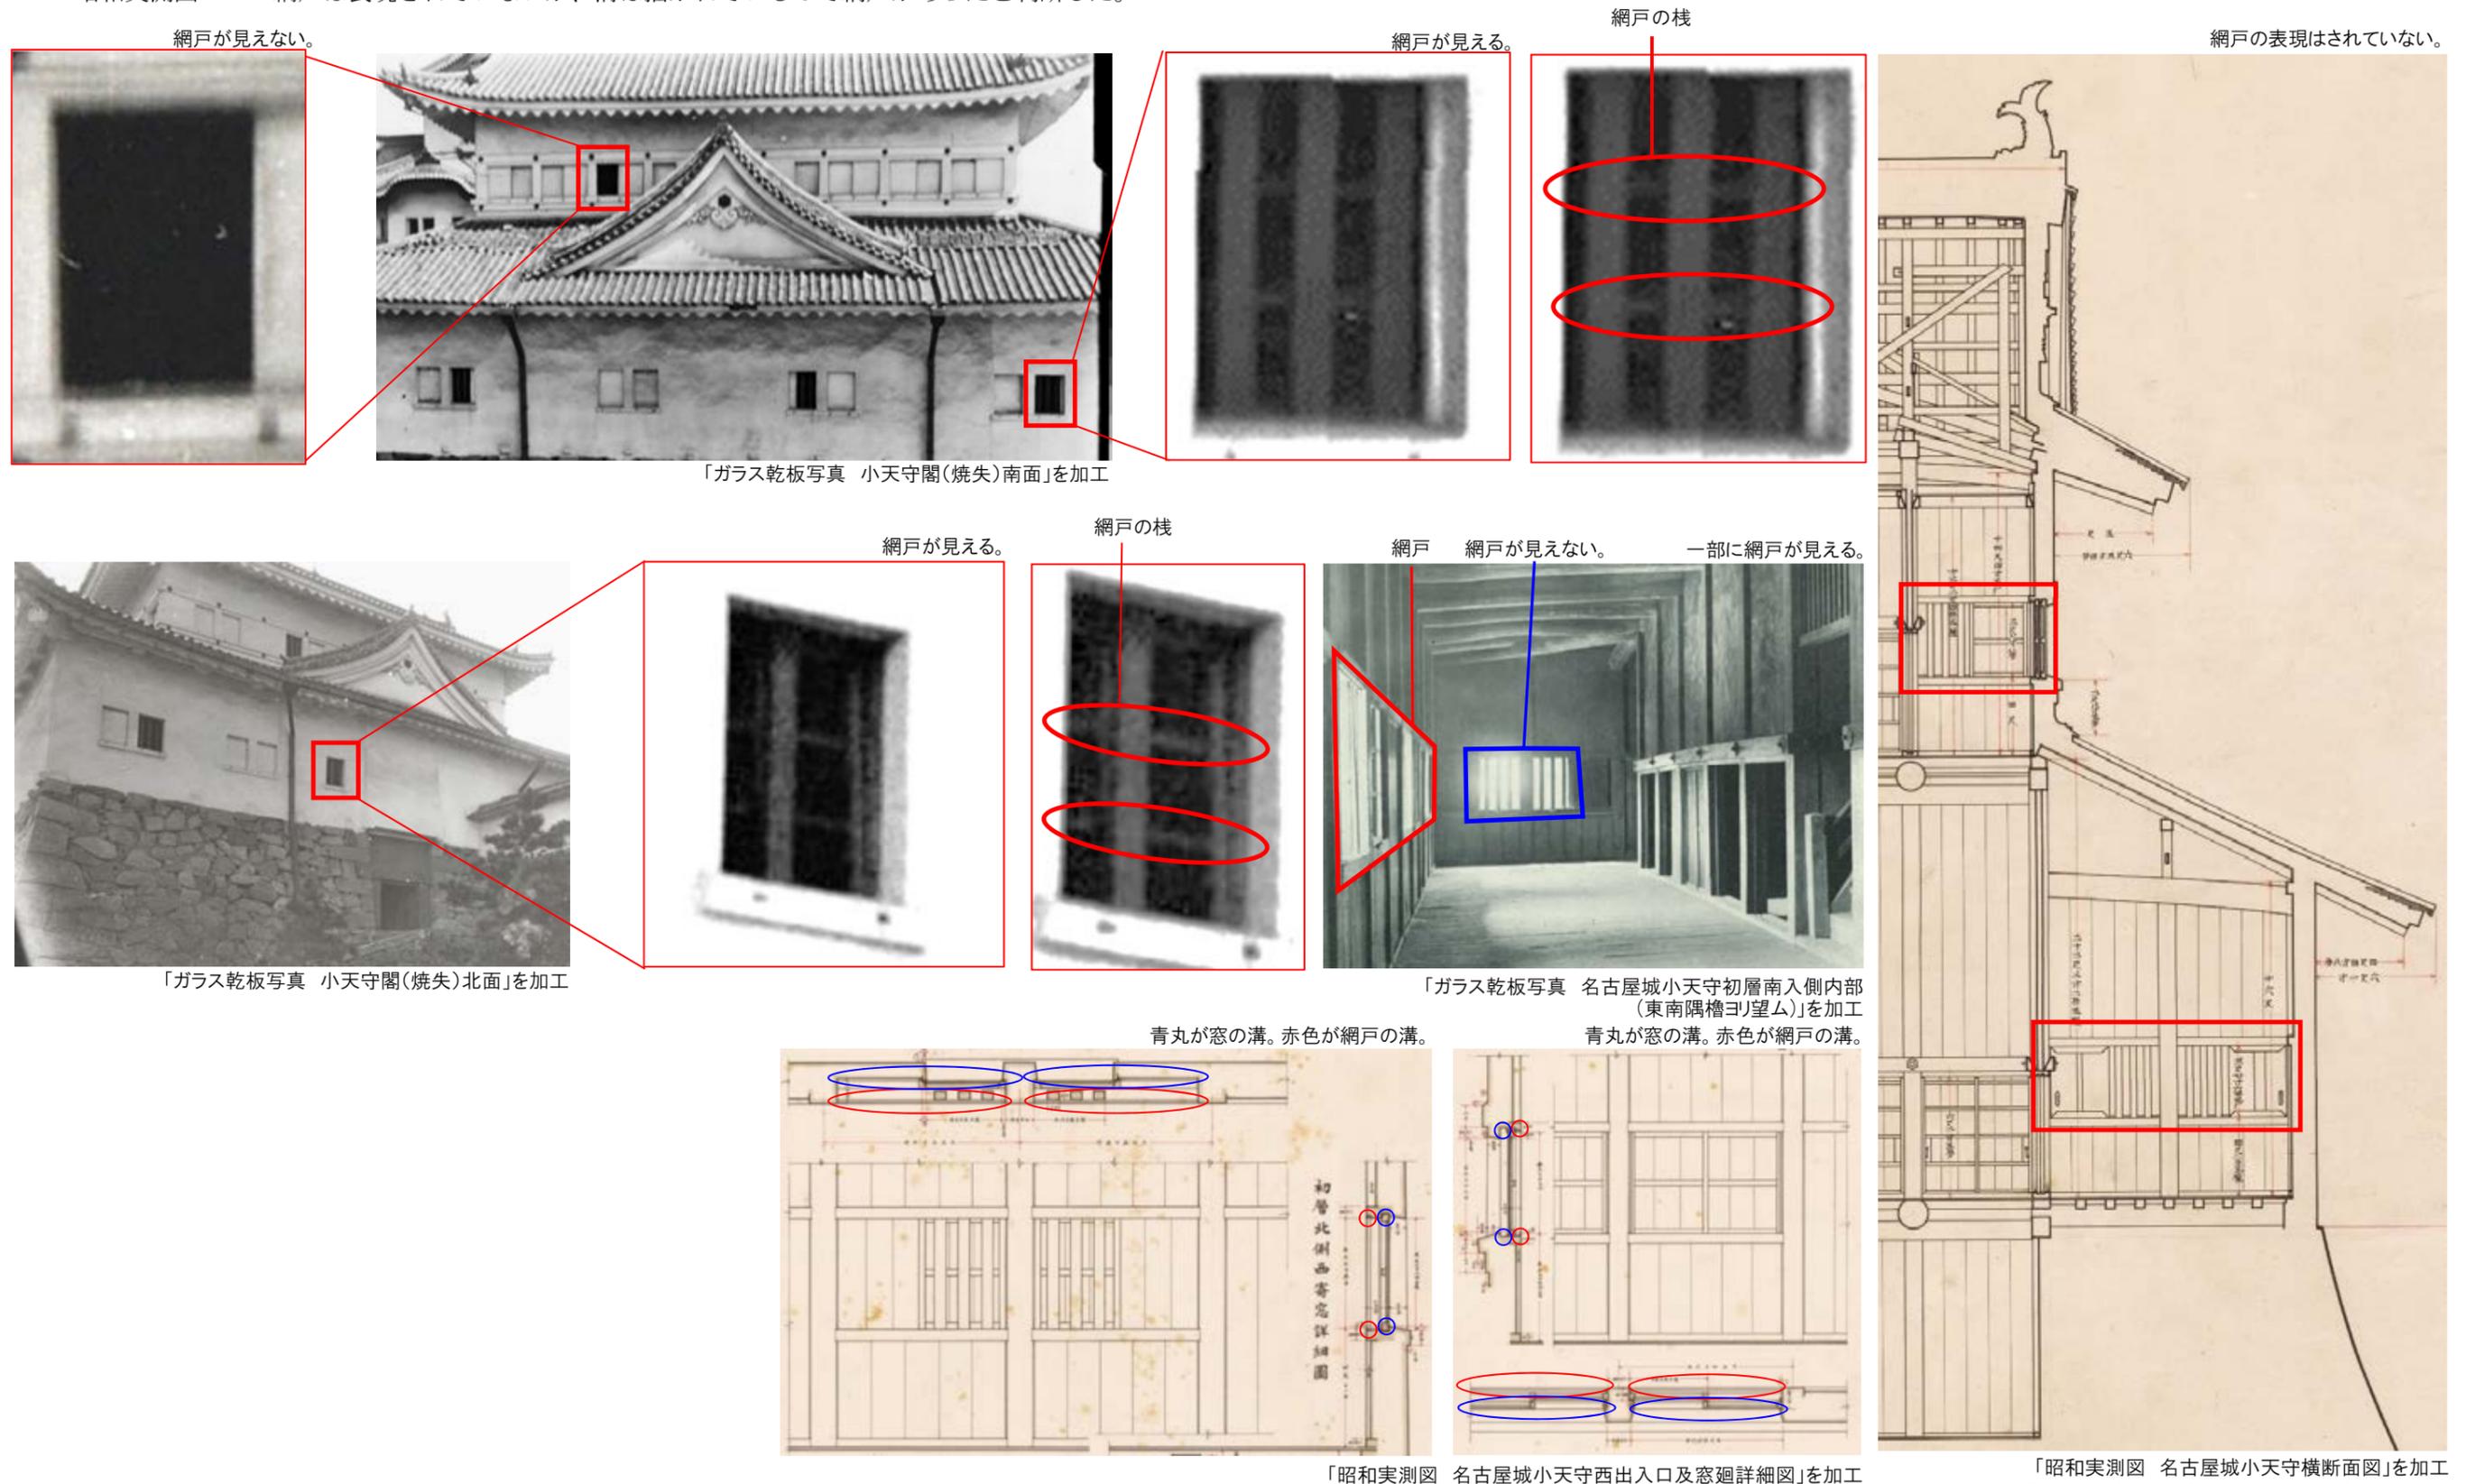
ガラス乾板写真と昭和実測図において小天守の調査を行った。

- ・ガラス乾板写真 外観写真からは一〜二階で確認できる範囲では部分的に網戸が設置されていたと判断した。内観写真から各階に部分的に網戸が設置されていたと判断した。
- ・昭和実測図 網戸は表現されていないが、溝は描かれているので網戸があったと判断した。

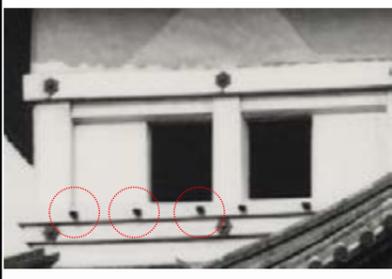
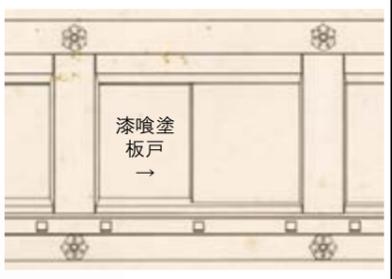
階・位置	ガラス乾板写真	昭和実測図	基本形状、 開口部1カ所 あたりの個数	例外 不整合	階・位置	ガラス乾板写真	昭和実測図	基本形状、 開口部1カ所 あたりの個数
五階

口型 3個/一間		二階 (東・南)

- ① 断面形状：一階～四階：凹型、根元は外壁埋込み、途中から上部開放。 ④例外：四階に一部口型が確認できる。
五階：口型、外壁埋込み。
- ② 平面形状：破風の間は外に向かって広がる
- ③ 設置数：一階～四階：一つの開口部に対し二カ所
五階：一間に対し三カ所

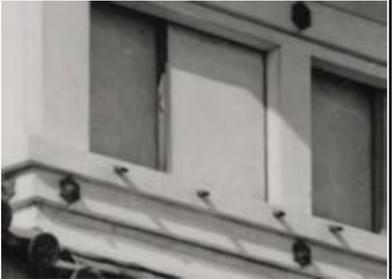
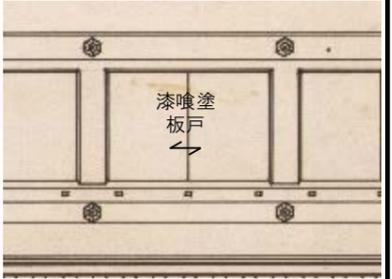
口型 3個/一間
一階 ～ 四階 (破風の間 を除く)

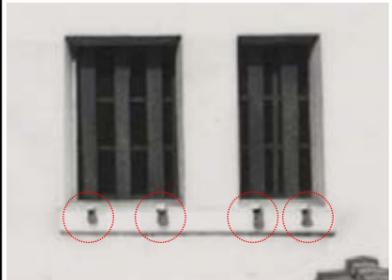
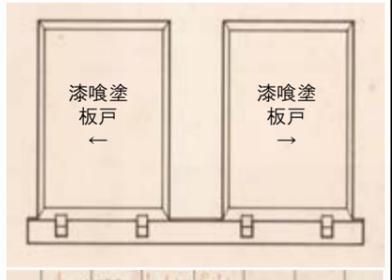
凹型 2個/1開口部 途中から 上部開放

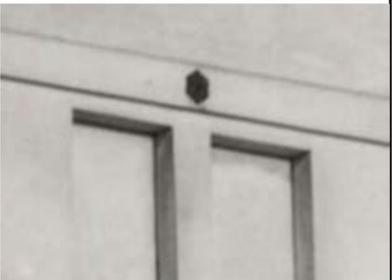
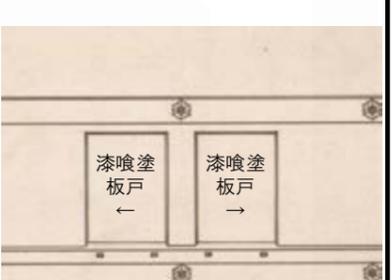
例外：四階東面南端	二階 (西・北)

口型 2個/1開口部
各階 破風の間 の開口部

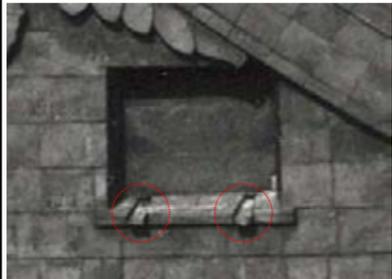
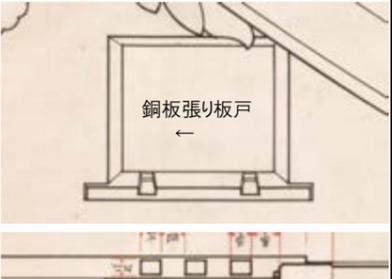
凹型 2個/1開口部 大部分が 上部開放

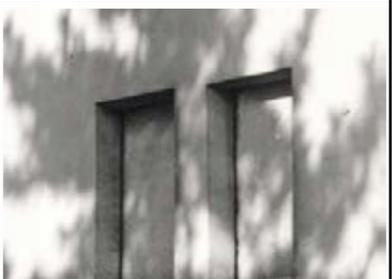
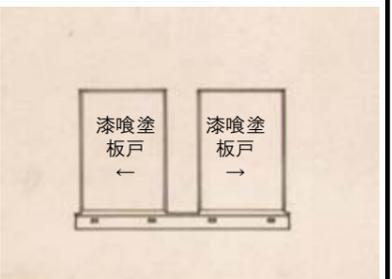
水抜がない	一階

口型 2個/1開口部

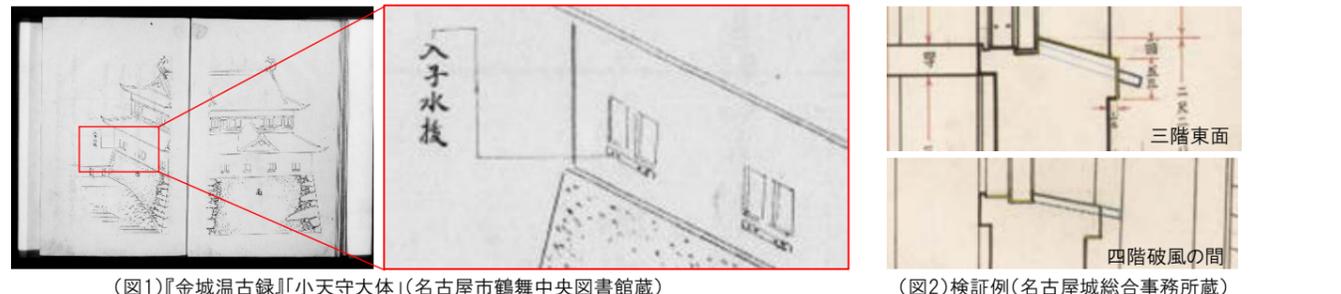
- *案2について
- ・「入子水切の事」の項は「小天守大体」での小天守外観図(図1)が示された後に書かれており、この外観図での窓廻りの描かれ方と「入子水切の事」での挿絵が似ていることからの判断。
 - ・昭和実測図の各種断面図で書かれている水抜は、外壁から出ている部分が書かれ、外壁内の様子はわからない(一部、破風の間開口部を除く)。そのため、昭和実測図での水抜線を敷居溝まで延長して検証(図2)すると、敷居溝の側面に水抜きが当たる位置関係になることが多かった。

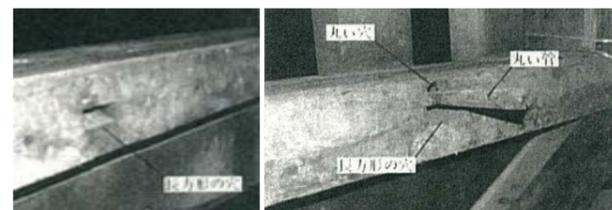
一階水抜の長方形の穴 一階水抜の丸と長方形の穴

(この項目の3点の写真出典:『重要文化財 名古屋城西南隅櫓保存修理工事報告書』(平成27年1月))

- ・西南隅櫓では敷居溝に敷金(鉄製)が敷かれていた。
 - ・改修時の敷金は大正の取替え材。
 - ・敷金を外すと敷居溝は擦り減っていた。
 - ・一、二階の窓敷居には改修時の敷金ビス穴以外にもう一つ穴があり、大正より前にも敷金が付けられていたと推察されている。
- ・敷居側面に水抜管のための穴が掘られ、その穴に水抜管を差し込んで取り付けられていた。

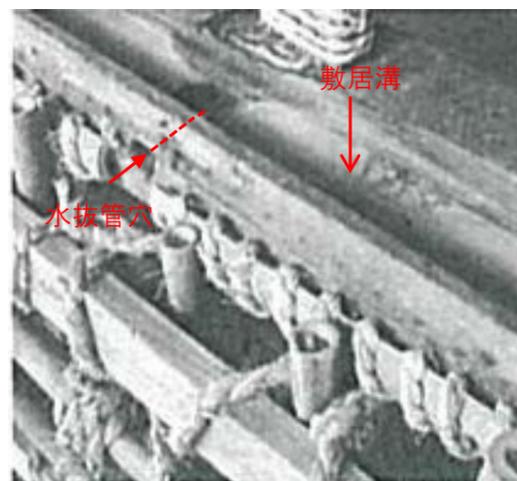
敷居溝 水抜管穴

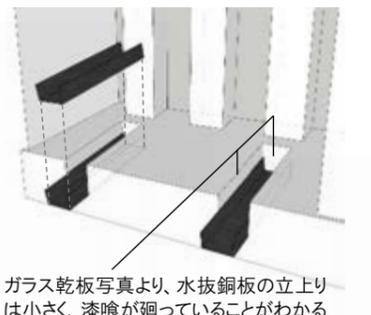
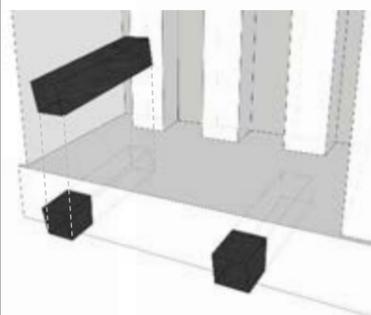
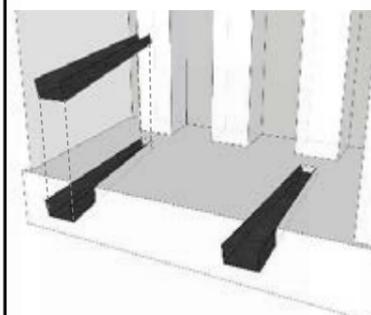
階	一階～四階	五階・小天守	各階破風の間
模式図

ガラス乾板写真より、水抜銅板の立上りは小さく、漆喰が廻っていることがわかる		
断面型	凹型	□型	凹型(外に向かって広がるハ型平面)

- ・ 水 抜 の形状：上記三つの形状を復元原案とする。
- ・ 水 抜 の配置
 - ・ □型：大天守五階、小天守
 - ・ 凹型：大天守一階～四階
 - ・ 凹型（外に向かって広がる）：破風の間
 - ・ ガラス乾板写真で確認できる例外部分は、ガラス乾板写真での仕様に倣う。

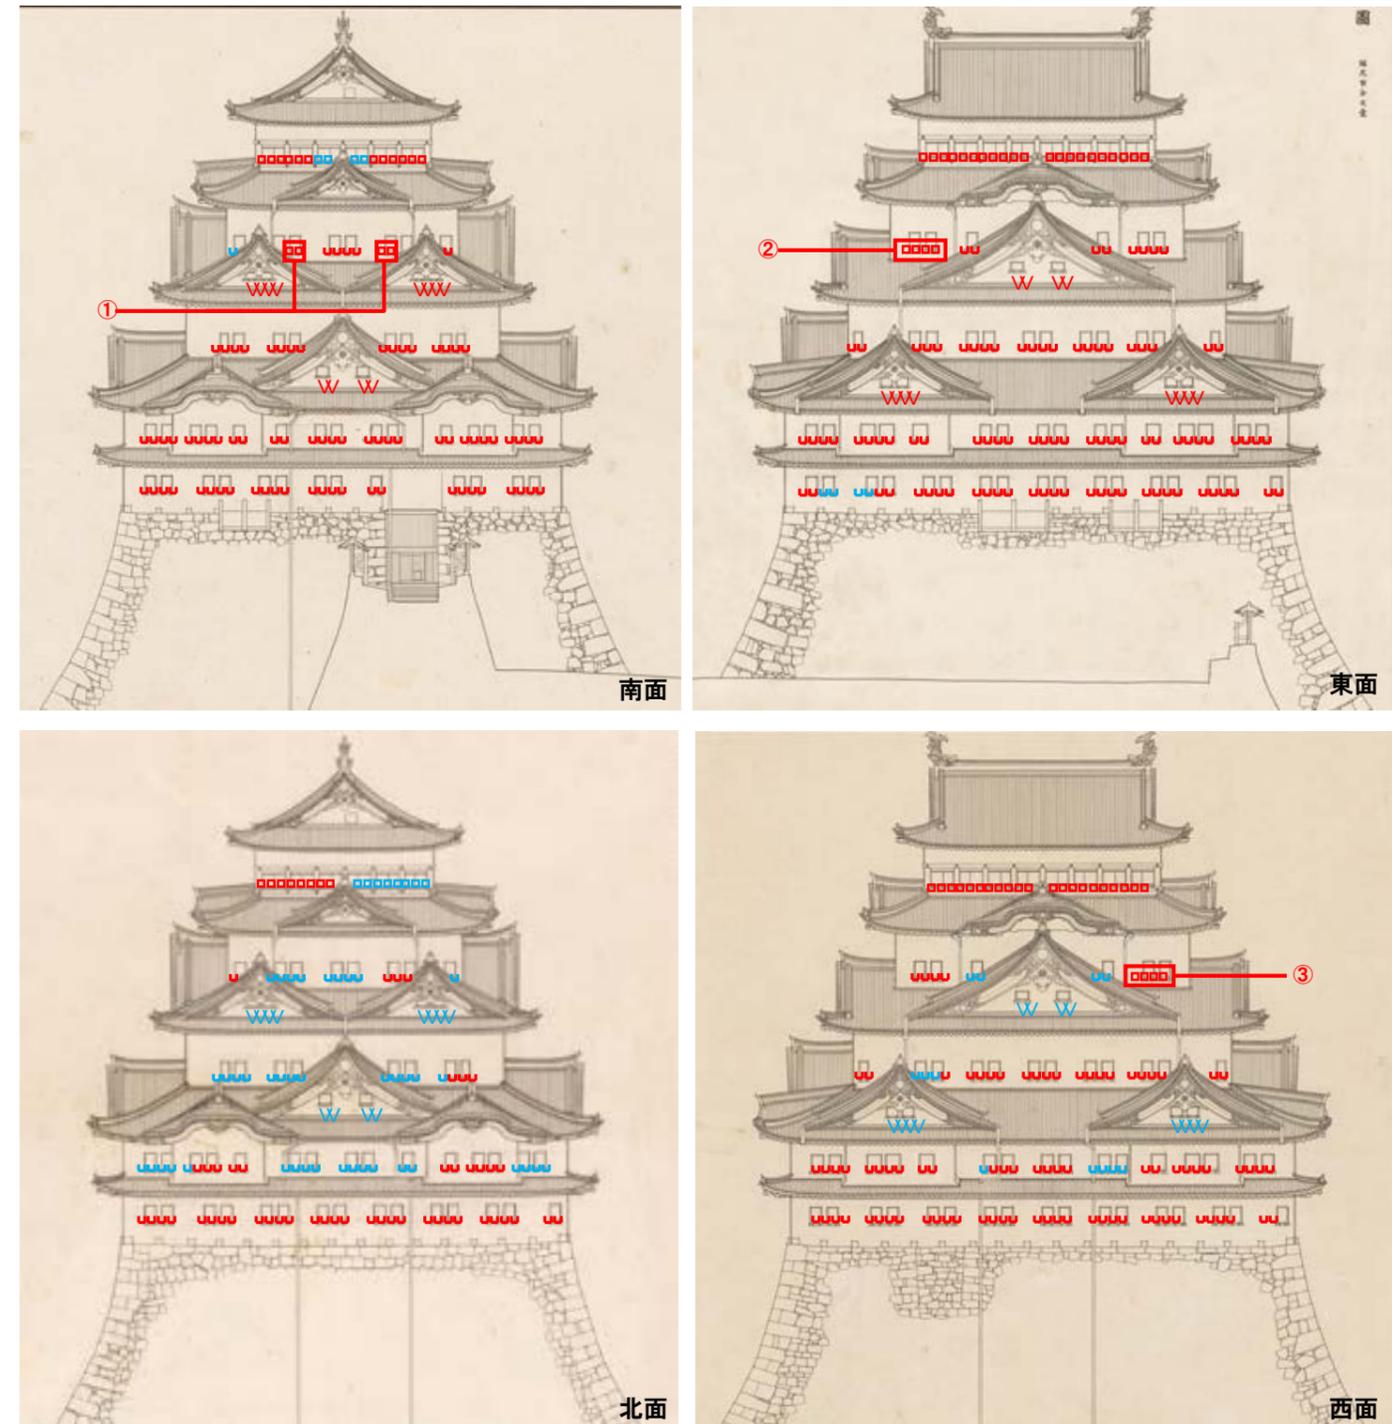
・ ①②③：例外部分＝一階～四階は基本的には凹型水抜であるがこの部分は□型の水抜がガラス乾板写真で確認できる。

■ ガラス乾板写真により形状確認可
 ■ ガラス乾板写真により形状確認不可
