特別史跡名古屋城跡全体整備検討会議 天守閣部会(第12回)

- 1 開会
- 2 あいさつ
- 3 議事
 - (1) 第11回天守閣部会における主な指摘事項と対応状況について
 - (2) 天守閣復元に係る基本計画書(案)について
- 4 その他
- 5 閉会

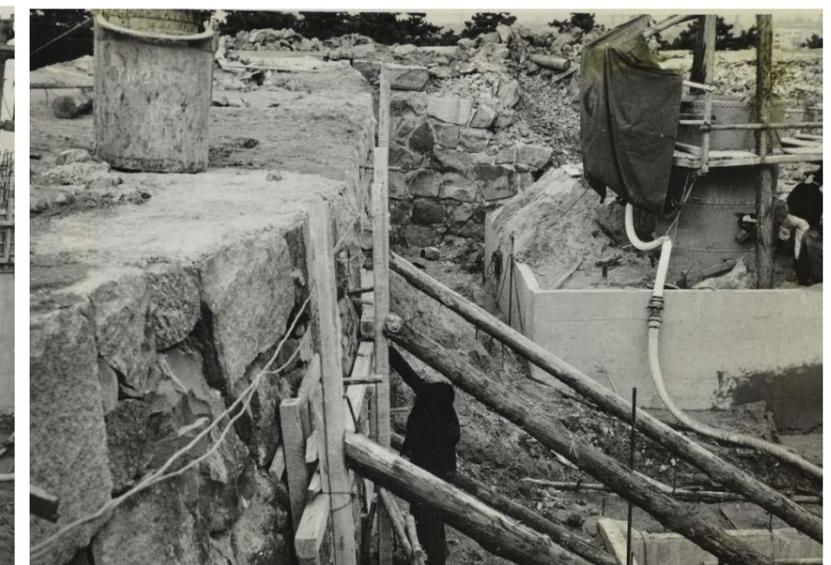
1号ケーソン(西北)沈下の際、ウォータージェットによって東南角に陥没を生じる

ケーソンの沈下に伴い石垣上部に変形を生じた。

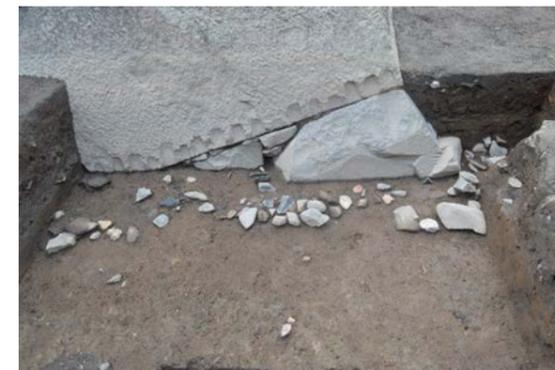
写真F-1 石垣地下部分状況／北から

- 調査概要 F地点は大天守北面(U61)石垣の西端隅角部に相当する。大天守北面隅角部の根石状況と積み直し履歴の確認、戦前堀底層及び創建当時の盛土層の有無確認、及び石垣安定性の確認を目的に調査を行った。
- 調査結果 地表より下へ二石目の角石上半までを確認した。検出した角石は地上部の角石材と比べて小型に見え、石底までの掘削は危険であると考えられたため掘削をとどめた。

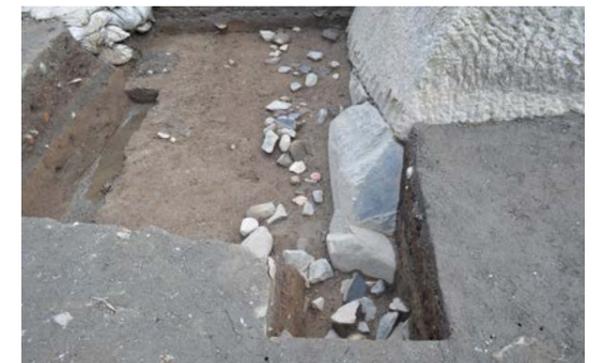
写真F-2 石垣地下部分状況／西から

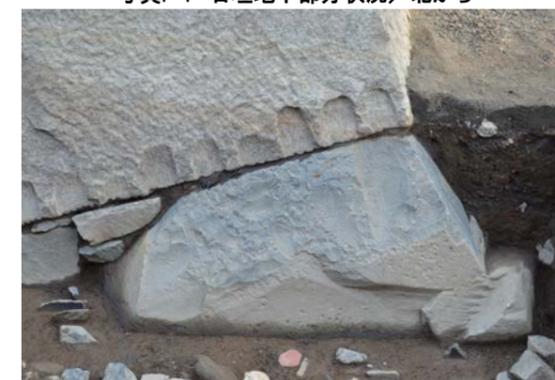
写真F-3 石垣地下部分状況／北から
角石の上半を加工している様子。

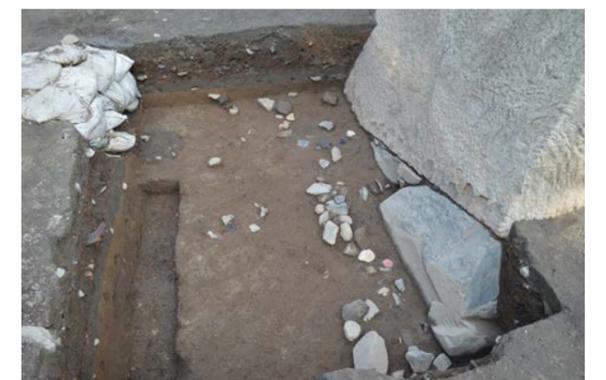
写真F-4 深堀部分／左下、西から
盛土層の上面を検出した。

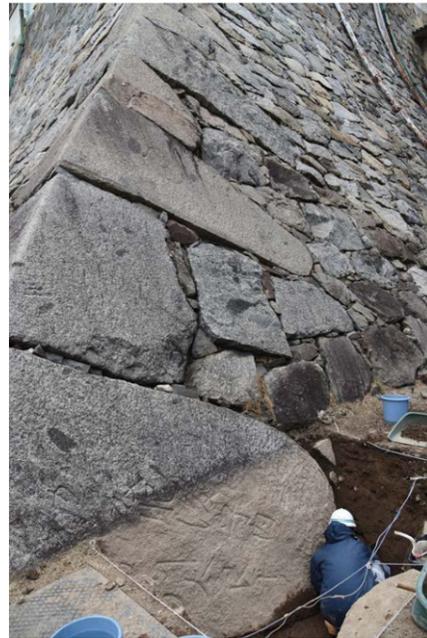
写真J-1 発掘調査時の刻印石

調査結果 U59石垣西側隅の角石の下端レベルまで掘削を行い、「加藤肥後守内 中川太良平」の刻印のある角石を確認した。地表から角石下端まで戦後の攪乱が著しく、もともとの堀の埋土はほとんど残存が確認できなかった。「中川太良平」刻印石の下部は、間詰石も良好に残っており、安定しているように見える。

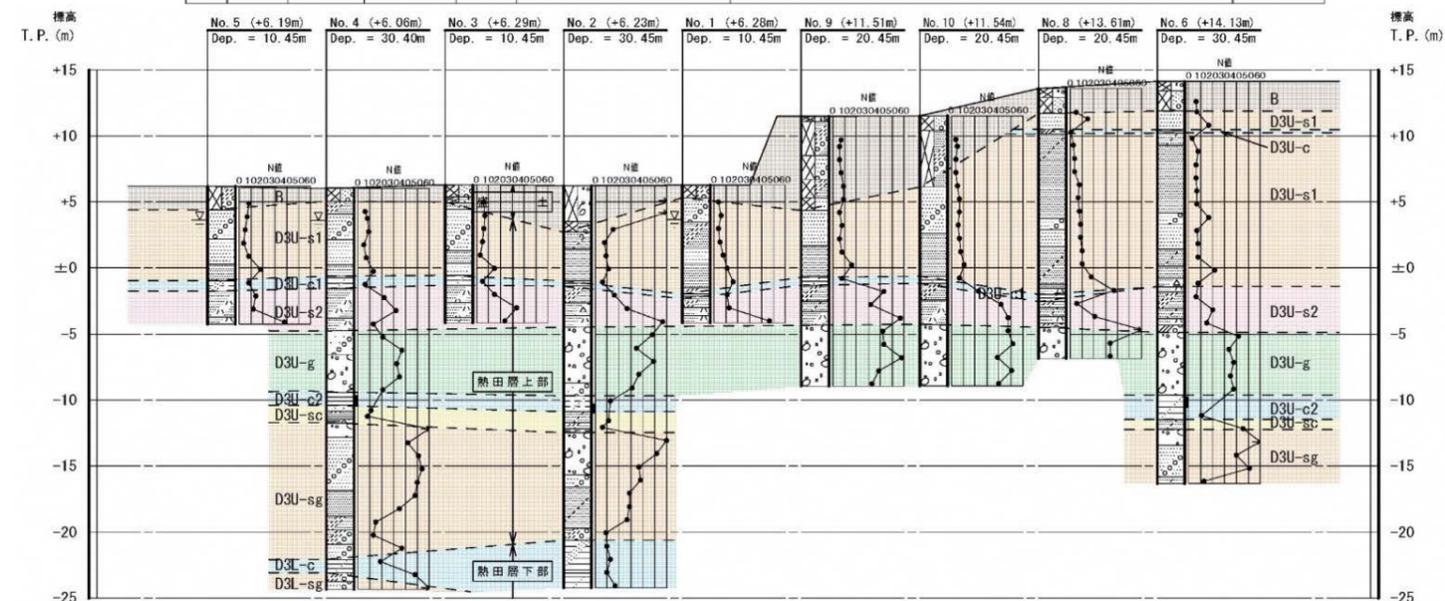
図14 土層（地層区分）想定断面図

注・本断面図は地層区分のための、地点間距離は天際とは異なります。No.7地点は、No.6地点に近接しており、コア採取のみの調査のため、断面図への記載は割愛している。地層図は推定であり、実際と一致しない可能性があります。

土層（地層区分）想定断面図を図15に、地層構成表を表4に示す。上位より、盛土、砂・礫質土を主体とする熱田層上部、粘性土を主体とする熱田層下部を確認した。御深井丸～天守～本丸に至る地盤構成は、南北、東西方向ともほぼ水平な地層状況がみられ、今回実施した内堀ボーリング部での標高はT.P.+6.06～P.P.+6.28で、熱田層上部砂層は、攪乱のあるNo.2を除き、T.P.+4.3m～+5.3m程度でほぼ一様に確認された。また、天守台周辺（北、西面）内堀での石垣の試掘調査で地山を確認した調査区では、この砂層を地山として石垣が構築されていることが確認された。

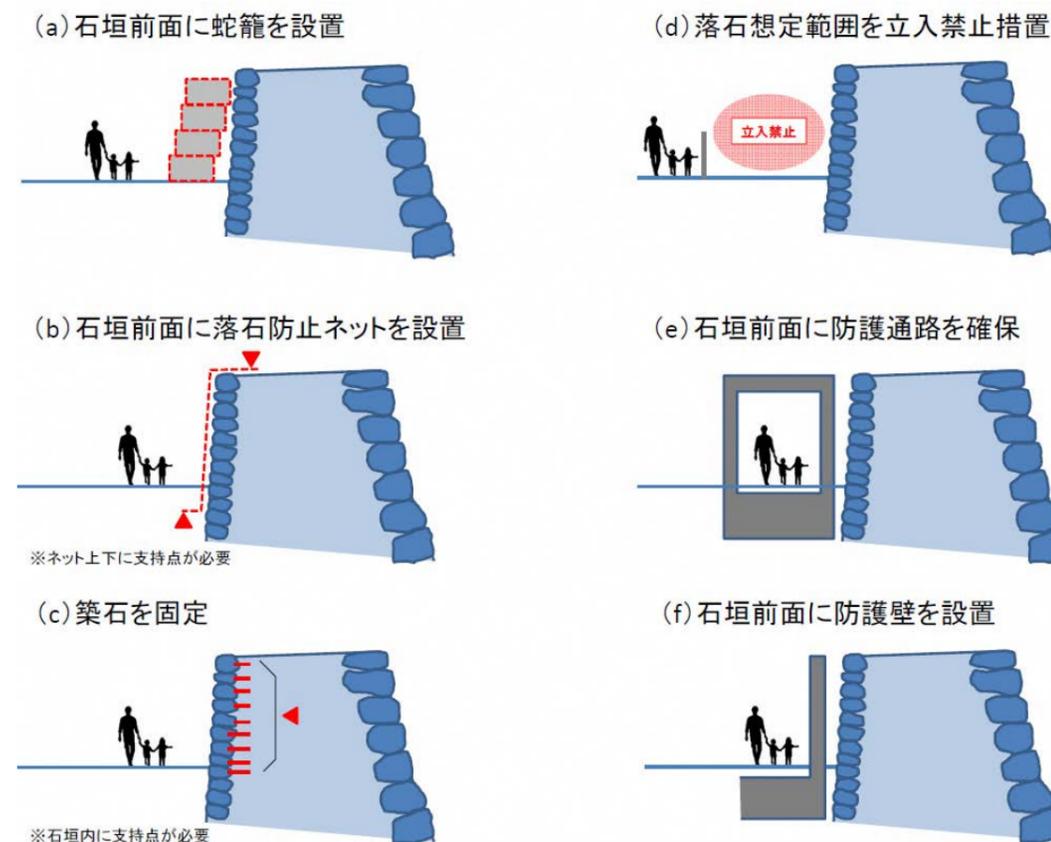
図1-3 石垣の安全対策例

※上図は石垣の安全対策の概念を示したものであり、石垣の外側・内側を特定するものではない

石垣の定量的な安定性評価は非常に難しいと言われており（「石垣整備のてびき」文化庁文化財部記念物課）、構造解析や実験によって地震時の石垣の崩落危険度を判定することはできないのが現状である。石垣が崩落する規模の大地震が生じた場合における、観覧者の安全を確保するための対策を施す必要がある。図1-3に石垣の安全対策の例を示す。また、以下に各案の概要を示す。各石垣毎に、観覧者の安全確保、石垣の保全、利活用等の観点から安全対策を選択する。

- (a) 石垣前面に蛇籠を設置し、地震時の石垣の変形を抑制する方法
- (b) 石垣前面に落石を防止するネットを設置する方法
- (c) 石垣内部に何らかの構造物を構築し、それに築石を固定する方法
- (d) 地震時の落石が想定される範囲を立入禁止区域とする方法
- (e) 石垣前面に地震時の落石に対する防護通路を構築する方法
- (f) 石垣前面に地震時の落石に対する防護壁を構築する方法

遺構保全の面では、(a),(d),(e),(f)案は石垣に手を加えずに対策を行うことが可能であり、(b),(c)案は対策時に工夫が必要である。一方、利活用の面では、(b),(c),(d)案は観覧者が石垣を見ることができ(る)（(d)案は石垣に近づくことはできない）が、(a),(e),(f)案は石垣を見ることができない。

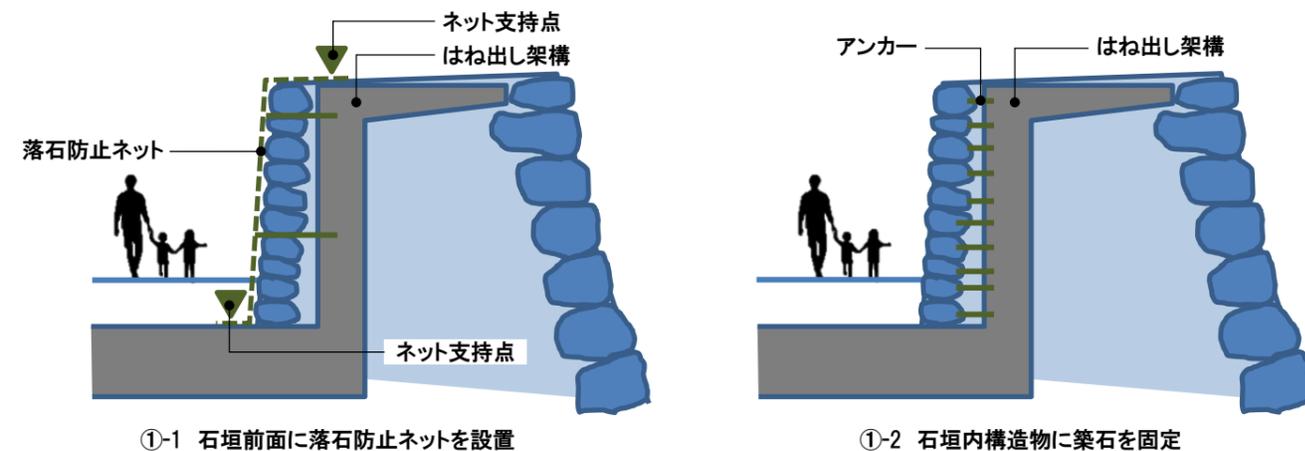
①-1 石垣前面に落石防止ネットを設置
①-2 石垣内構造物に築石を固定
図2-2 穴蔵石垣の安全対策(案)

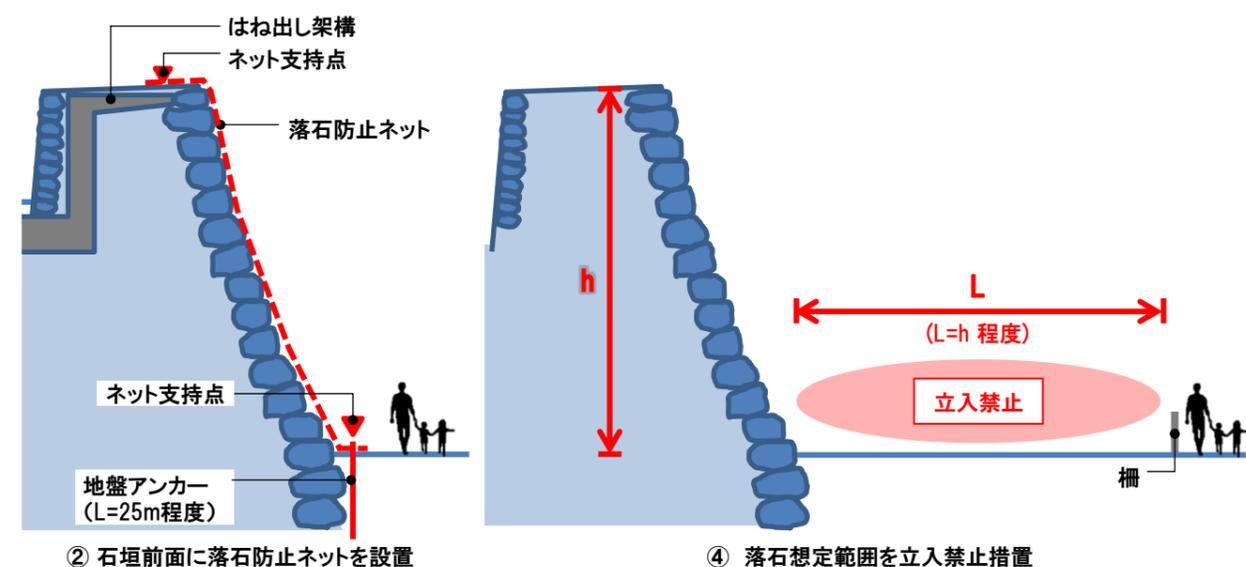
② 石垣前面に落石防止ネットを設置
④ 落石想定範囲を立入禁止措置
図2-3 外側石垣の安全対策(案)

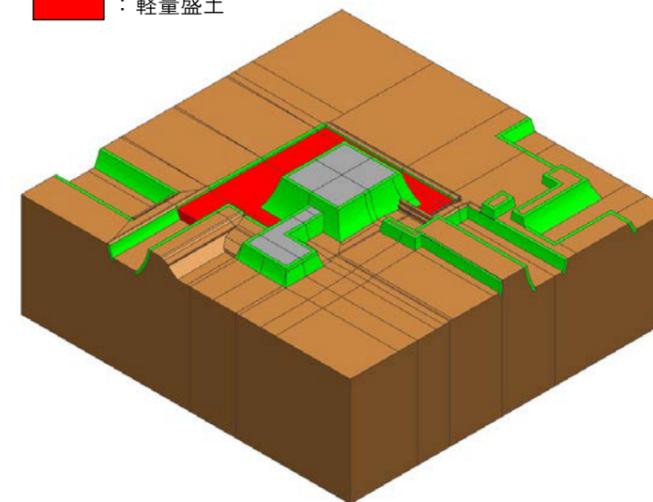
図2-2-4 3次元FEMモデルの投影図

- : 石垣
- : 地盤
- : 軽量盛土

今後、地盤等の調査結果が得られた段階でさらに詳細な解析や実験を実施する予定である。解析は、3次元モデルを用いたFEM（有限要素法）による面的なリバウンドの影響評価を予定しており、ケーソンと地盤との周面摩擦による荷重伝達も考慮した解析を行う。

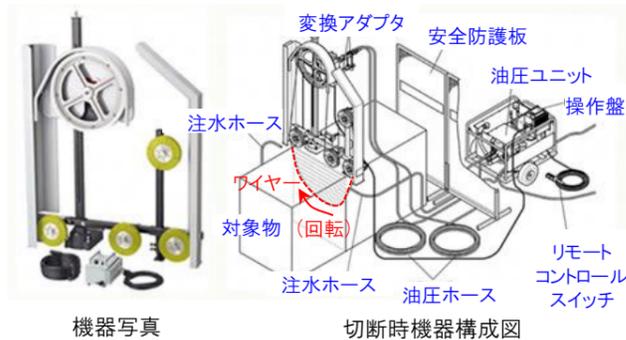
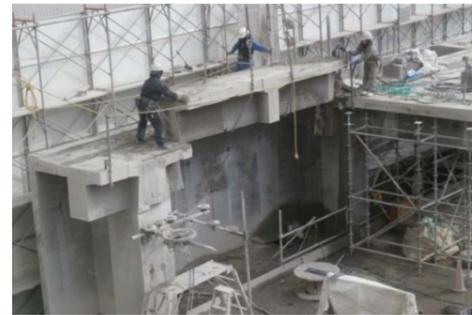
ワイヤーソーによるブロック解体揚重作業例

1) ワイヤソー工法（切断工法）

ダイヤモンドビーズをはめ込んだワイヤーを切断対象物に巻き付けて駆動機により張力を与えながら高速回転させて対象物を切断する工法である。ワイヤーソーは屈曲性に優れており複雑な形状物、高所等あらゆる場所で現場条件に合わせた施工が可能である。切断作業は低騒音、低振動、低粉塵である。

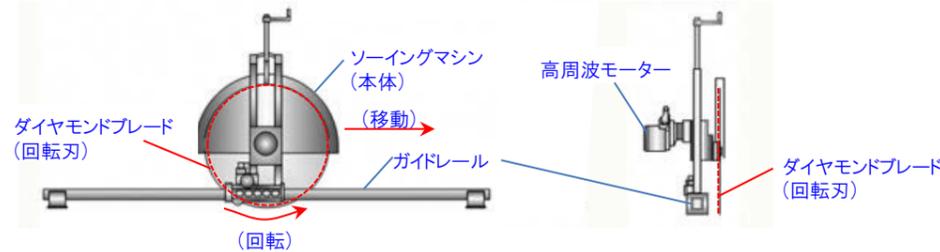
2) ウォールソー工法（切断工法）

切断計画面にガイドレールを設置し、ダイヤモンドブレードのセットされたソーイングマシンがガイドレールを移動しながら高周波モーターにより対象物を切断する工法である。ガイドレールを使用するため、ガイドレールに沿った正確な位置と設定厚さで切断が可能である。切断作業は低騒音、低振動、低粉塵である。

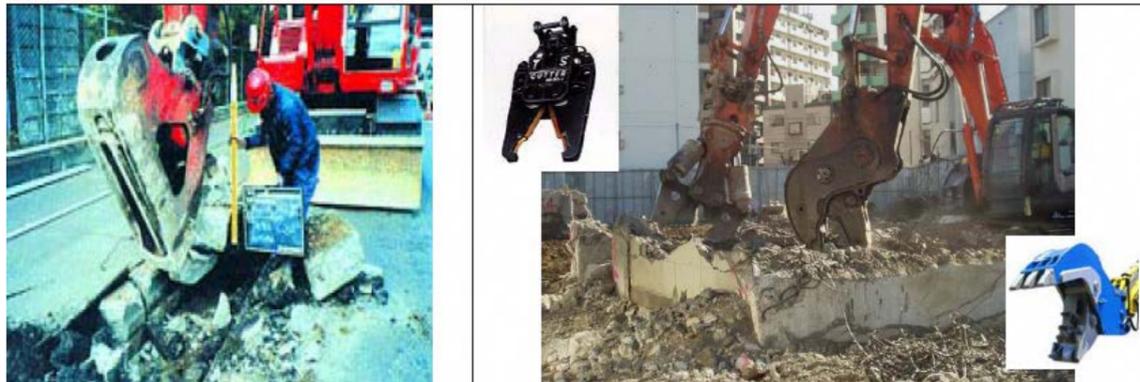
3) 圧砕工法

圧砕工法は、油圧ショベルのアタッチメントとして、油圧で開閉するハサミ状の装置を取り付けた機械である。コンクリート構造物等の破砕・切断に用いられ、大型ブレイカと比較して騒音・振動の低減が図れる。

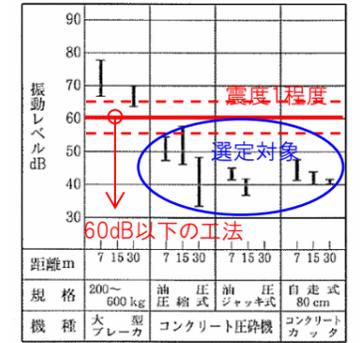
図2-2-6 解体工事による振動レベル例

振動が石垣に与える影響について、許容値が明確でないため、表2-2-1に示す「気象庁震度階級と振動レベルの比較」を参考に、振動を地震における震度階級に置きなおして考察を行った。また、過去の名古屋城における地震による被害記録より、震度4程度では大きな被害が出ていないことが分かるが、間詰め石等の落下記録まではないことから、工法の選定にあたっては安全側の判断として震度1程度以下の振動レベルに押さえることとした。

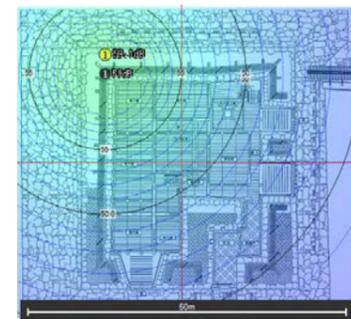
図2-2-7 圧砕工法の振動予測
振動レベルの予測値 59dB(震度1)

地階解体時の直近の石垣における振動レベルは、圧砕工法で最大59dB(震度1)、ワイヤーソーを用いた切断工法では49dB(震度0)と予測される。一方、大型ブレイカ工法では87dB(震度4)が予測される。以上より、解体工事は、落下による衝撃振動の恐れがある地下1階以上の躯体については切断工法によるブロック解体、落下による衝撃振動の影響が小さい基礎部においては、切断工法を基本とするが、切断工法の採用が難しい場所では圧砕工法を併用することとする。圧砕工法の採用にあたり重機誤操作による石垣毀損対策として石垣面をクッション材で養生する等を併せて実施する。

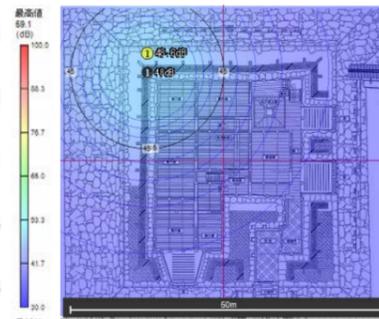
図2-2-8 切断工法の振動予測
振動レベルの予測値 49dB(震度0)

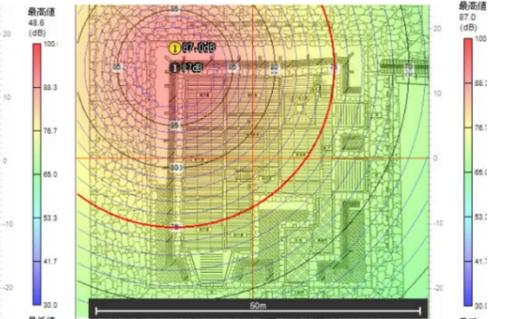
図2-2-9 大型ブレイカー工法の振動予測
振動レベルの予測値 87dB(震度4)

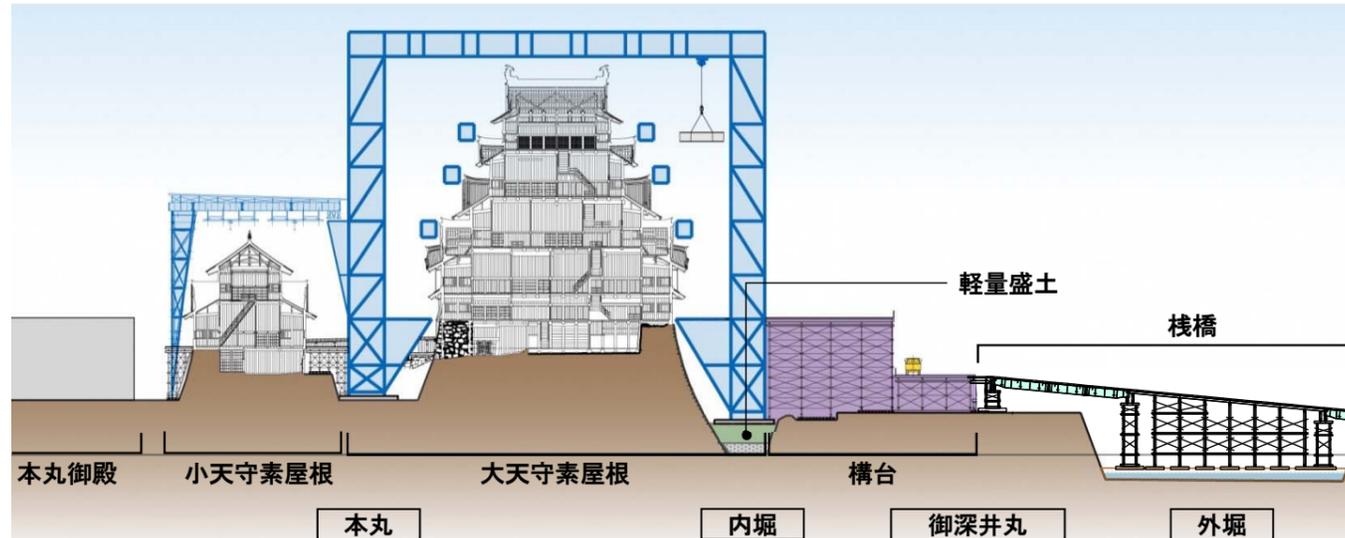
現存天守閣の解体工事、木造天守閣復元工事のための仮設建築物である素屋根および構台・棧橋を特別史跡内に設置するため、遺構を毀損することのないように、内堀部は軽量盛土による埋立てと保護を行う。また、本丸・御深井丸では掘削をせず、素屋根および構台・棧橋の荷重による有害な影響を与えない基礎計画とする。

また、仮設建築物である素屋根は小断面部材で構成するブレース構造とする等、軽量化を図る。

図2-2-10 素屋根、構台設置イメージ図（上部架構は、実施設計を通じて今後の検討事項）

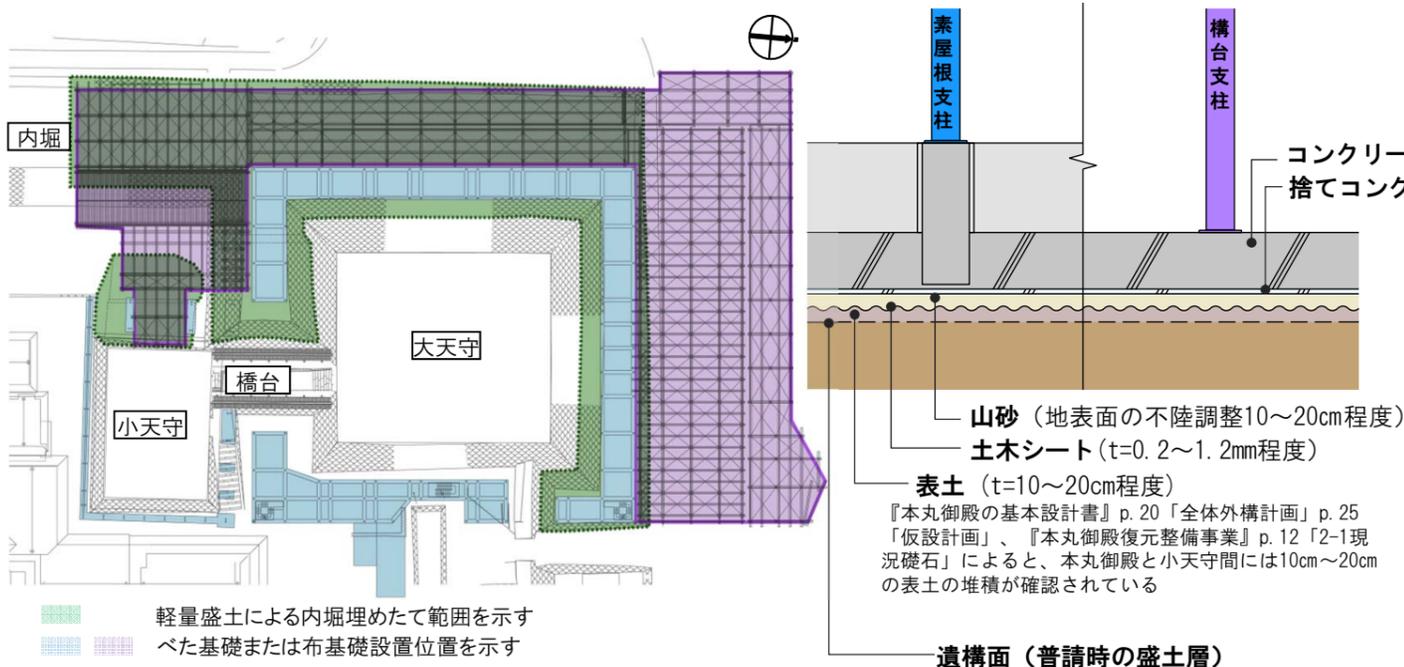
図2-2-11 仮設建築物(軽量盛土・基礎)設置範囲

素屋根および構台は特別史跡内に設置するため、遺構面に対する掘削や杭の打設ができない。そのため素屋根および構台の基礎は掘削を伴わない置き基礎とし、べた基礎または布基礎の形状とし、地盤へ作用する荷重を分散することで遺構を保護する計画とする。内堀は水捌けが悪いため集中豪雨時の浮き上がり対策として砕石排水・帯水層を設け、緊急時には外堀に放流する。本丸側では、現状地盤を土木シートで養生し、山砂で整地しその上にコンクリート基礎を設けることにより遺構を保護する。

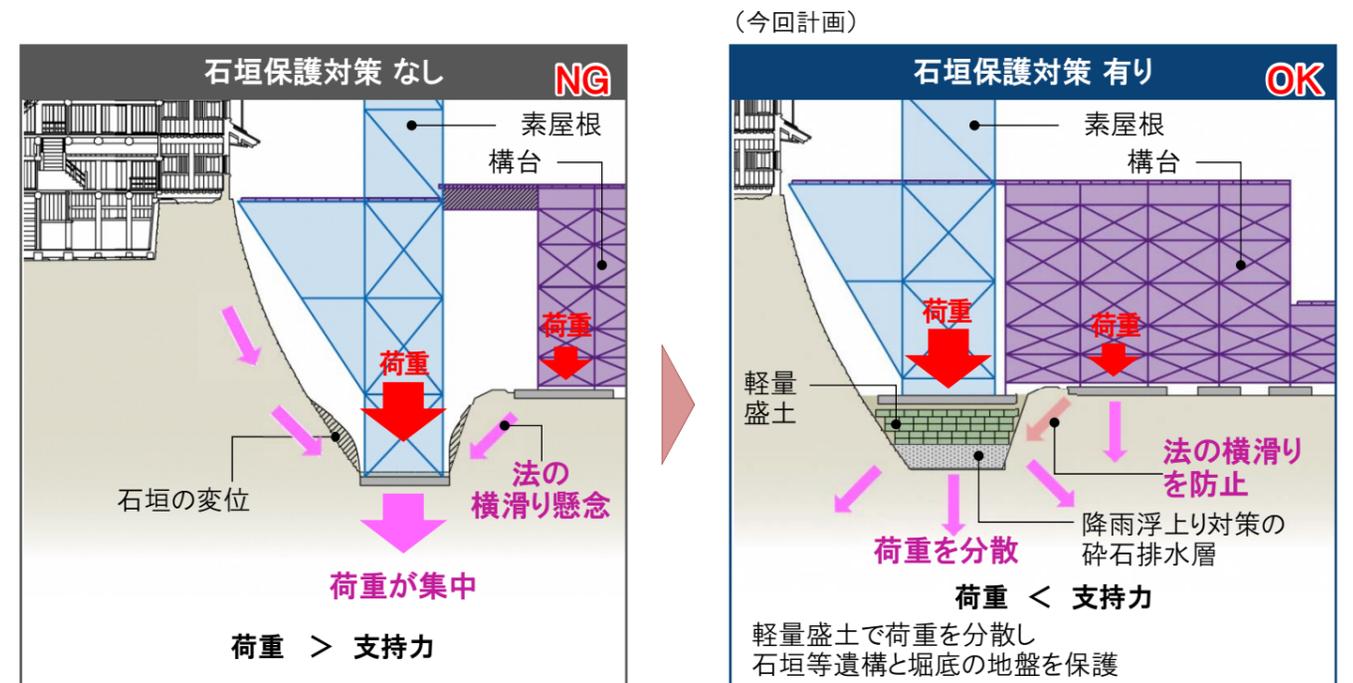
図2-2-13 内堀に基礎を設置した場合の荷重伝達と石垣への影響(イメージ図)

今回、素屋根および構台からの荷重を分散させ、かつ石垣の変状を抑制することで石垣や遺構に有害な影響を与えない方法として、内堀を軽量盛土工（EPS工法）※にて埋めて保護する計画とする。この工法（内堀保護工）により荷重が分散され、石垣法面の横滑りや孕みだしを防止できる。

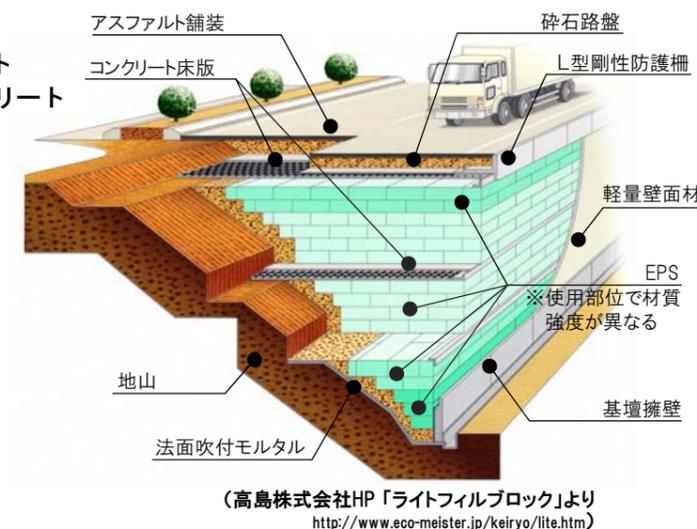
図2-2-14 軽量盛土工の計画例

※軽量盛土工（EPS工法）：軽量かつ耐久性、耐圧縮性に優れたエスレンブロック（発泡スチロール）を積み重ねて盛土する工法で、盛土荷重による周辺地盤沈下等の影響を軽減できる工法で、全国的高速道路、護岸工事等で多くの施工実績がある。

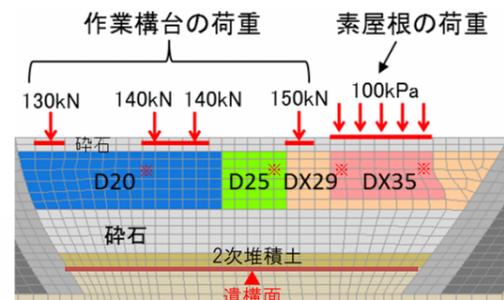
図2-2-17 EPS割付図

※D20、D25、DX29、DX35はEPSの材料種別であり、各材料の物性については次項の表2-2-4に示す。

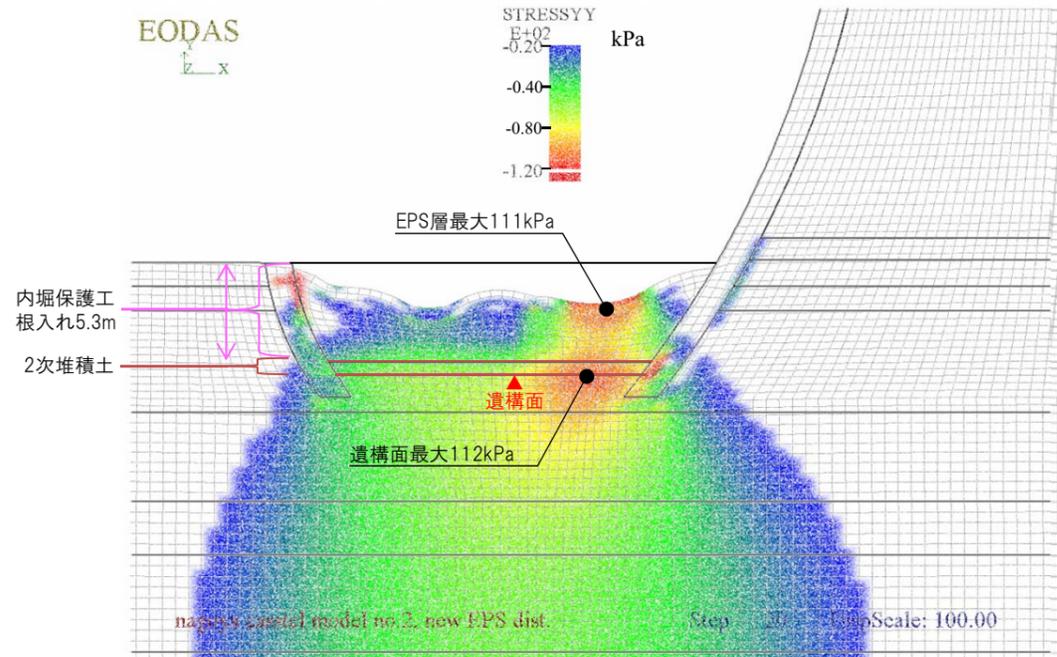
図2-2-22 鉛直応力のコンター図 - case2(栗石 E=1.0×10⁵ kPa, Vs = 137 m/s相当)

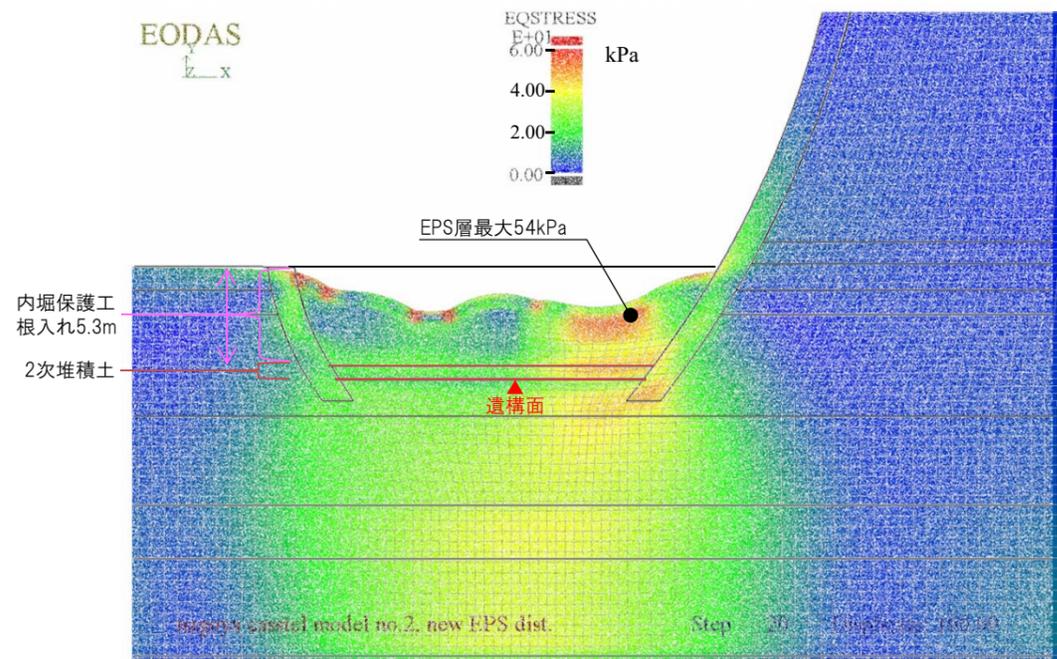
また、EPS層でのミーゼス応力※は最大で54kPa (=54kN/m²)である。

図2-2-23 ミーゼス応力のコンター図 - case2(栗石 E=1.0×10⁵ kPa, Vs = 137 m/s相当)

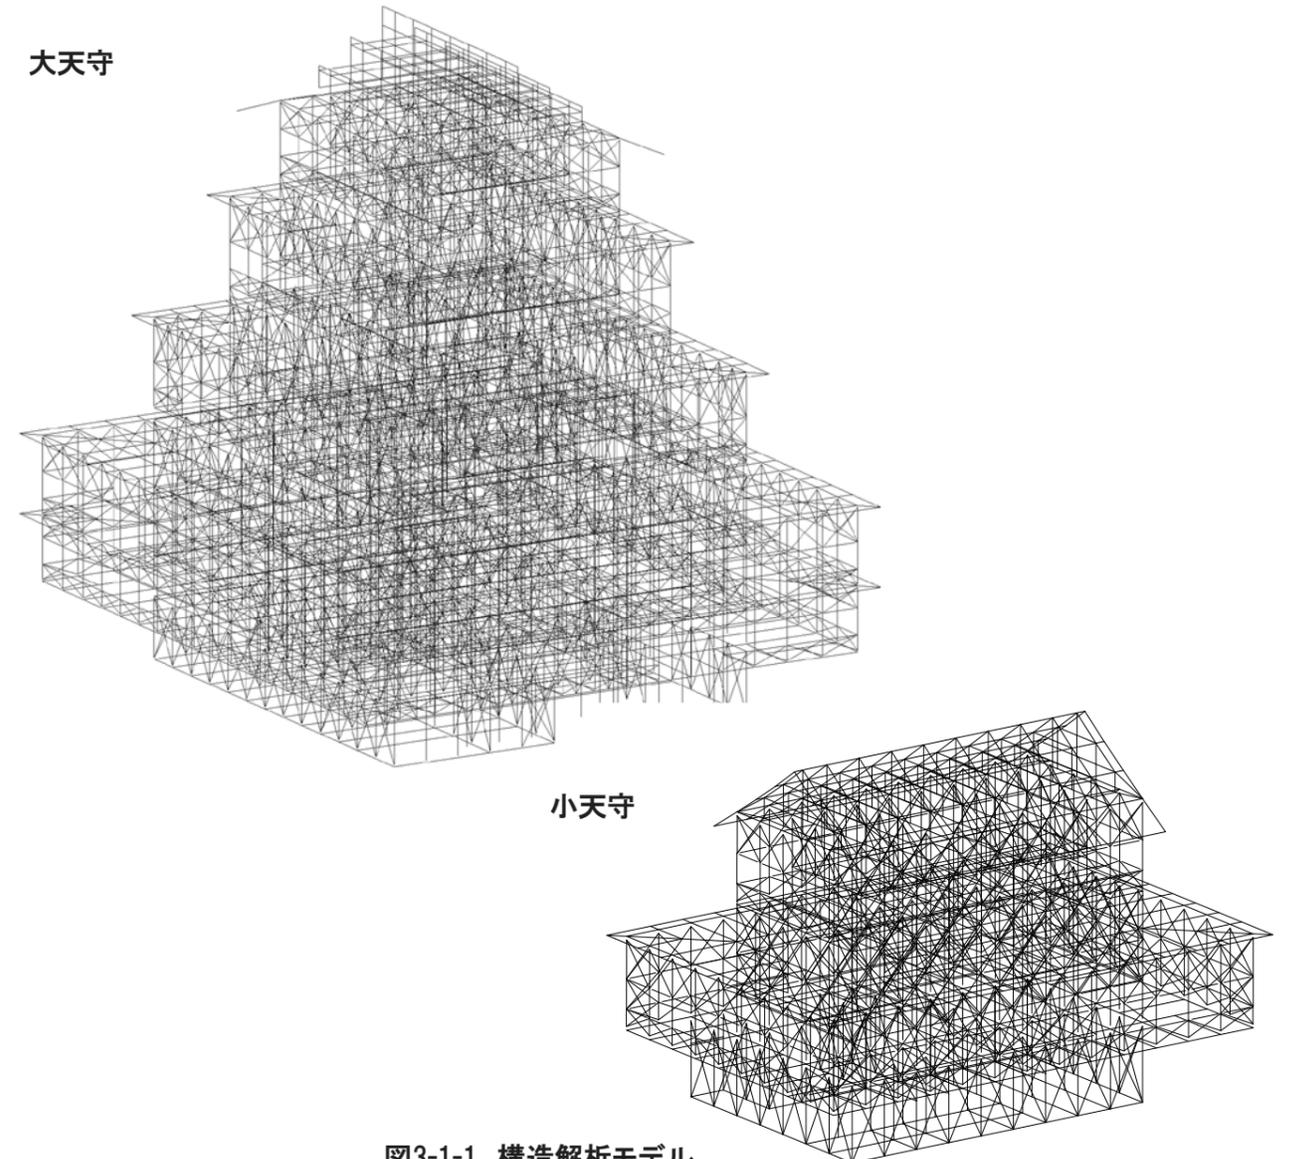
図3-1-1 構造解析モデル

時刻歴応答解析による検討の結果、復元原案の耐震性能が不足する場合は補強を行う。補強については、減衰性能を付加することを目的に、柱梁架構面内に粘性系のダンパーを組み込む。

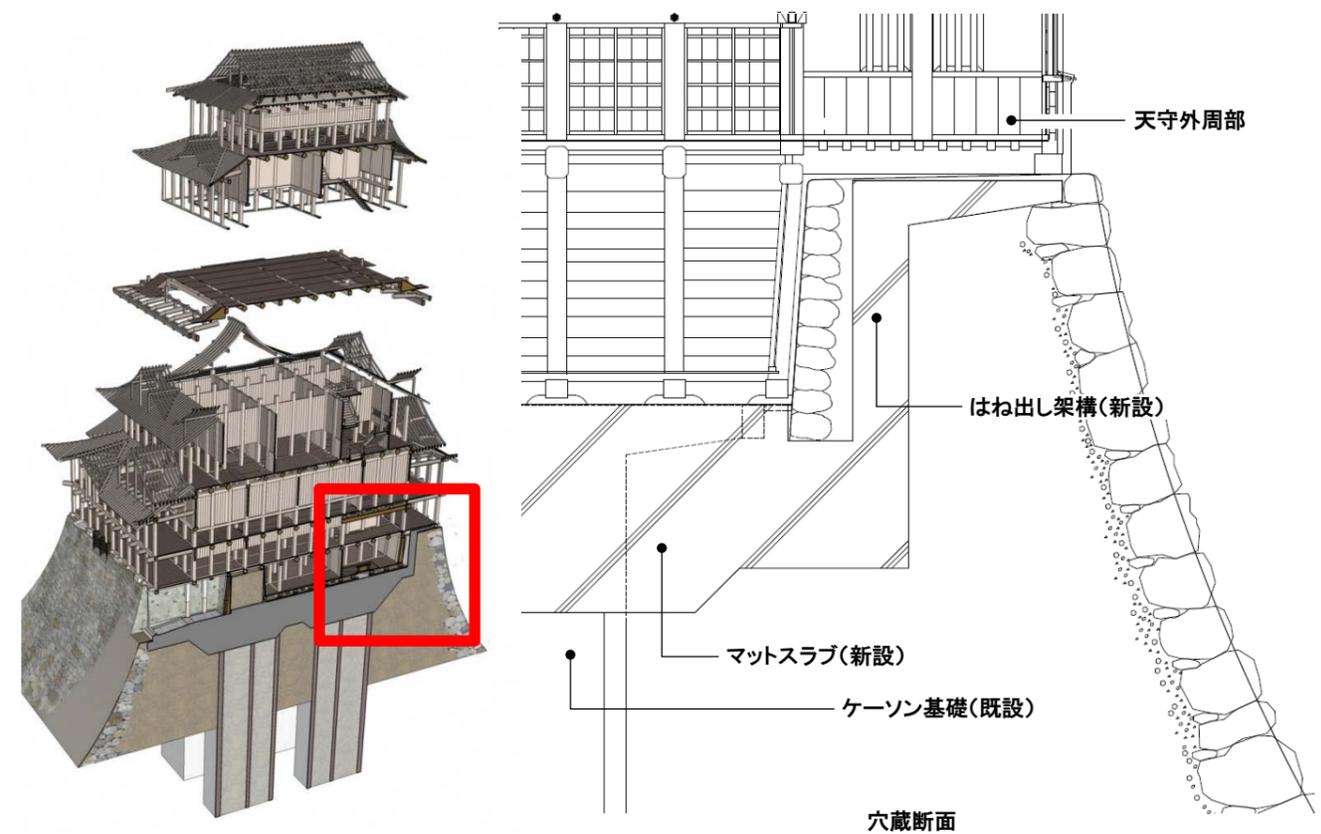
図3-1-2 木造復元天守の基礎構造

名古屋城天守台の石垣は、昭和20年の天守焼失時に熱劣化を起こし、強度が低下していると考えられる。また、大規模な天守の荷重を支える石垣全体の定量的な安定性評価は非常に難しいこと、上部建物の地震時の挙動が石垣に与える影響を最小限に抑える必要があることから石垣に荷重をかけない基礎構造とする。復元天守の荷重をすべてケーソン基礎（既設）で負担するため、はね出し架構を石垣内に構築し、これを支持点として地震時の石垣の崩壊に対する安全対策を行うことで、観覧者に対する石垣の安全性を確保する。これにより観覧者の安全確保、石垣の保全および地階から最上階までの史実に忠実な木造復元が可能となり、地階から最上階まで十分な活用ができると考えられる。なお、はね出し架構の詳細な形状は、遺構を最大限保存することを前提として検討を行う。

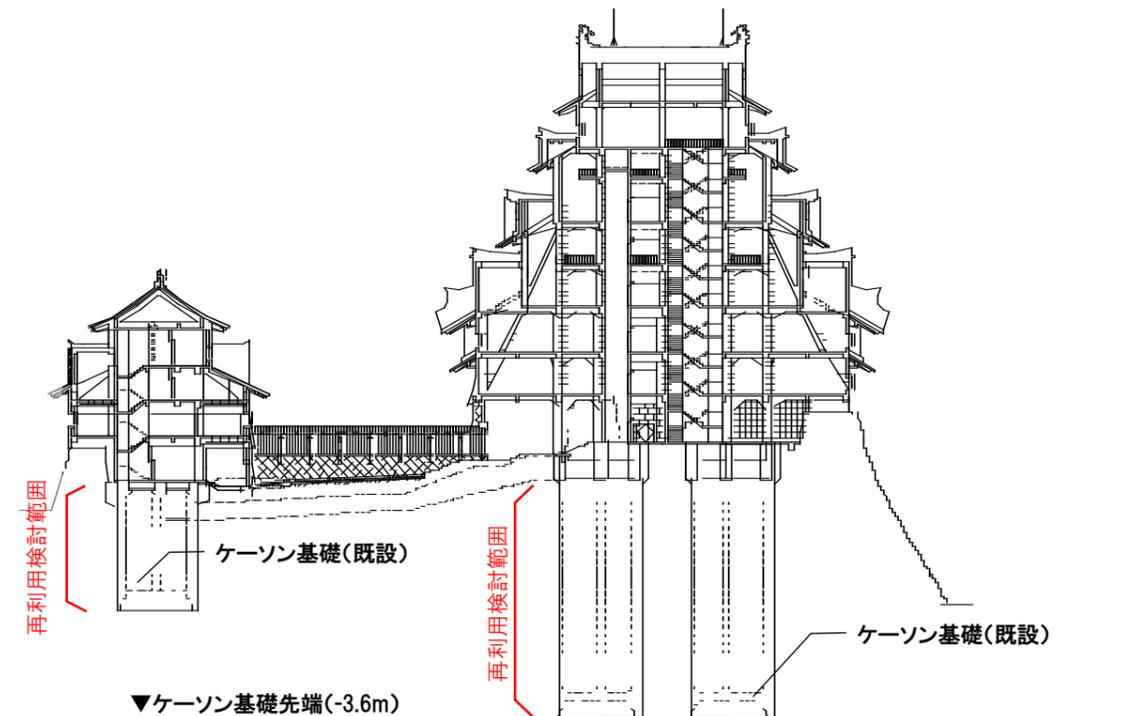
図3-1-3 現天守閣(SRC造)断面図

※()内の数値は、おおよその標高を示す。

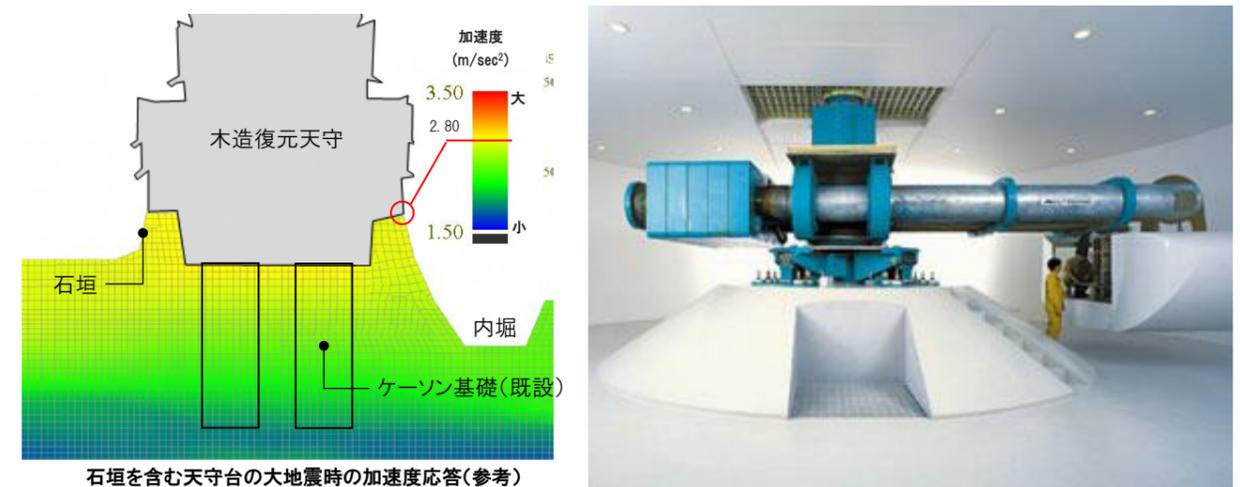
図3-1-5 解析および実験による検証

(a) 石垣を含めた天守台の解析的検討 (b) 遠心模型載荷実験装置

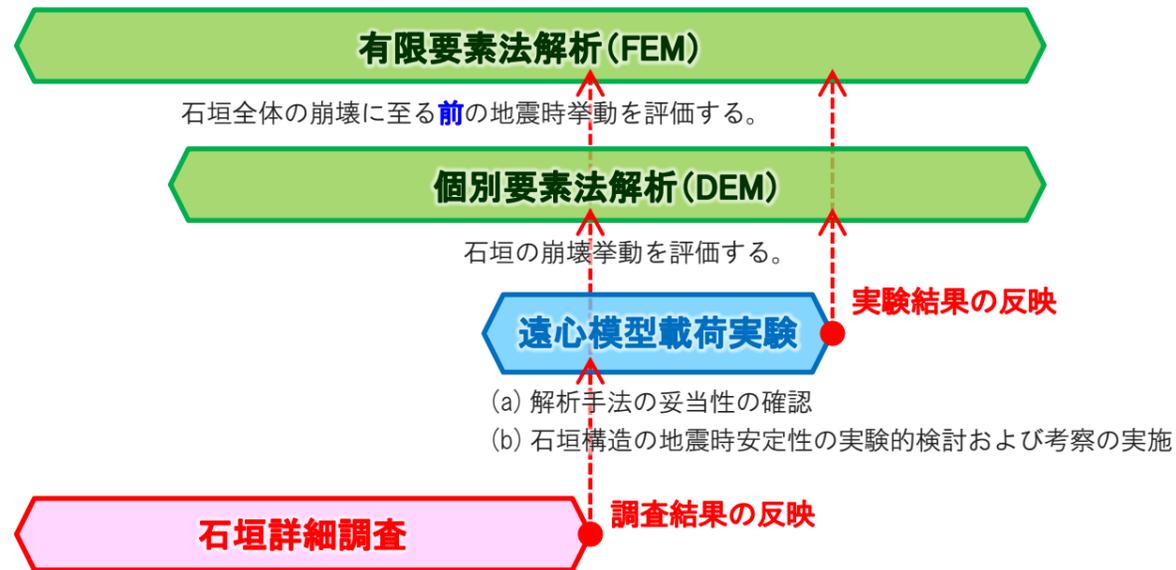
図3-1-32 各検討手法の関係

地震時の天守台石垣の挙動については、有限要素法（FEM）解析、個別要素法（DEM）解析および遠心模型荷重実験により、今後検証を行っていく。以下に実施予定の検討手法を、図3-1-32に各検討手法の目的と関係を示す。

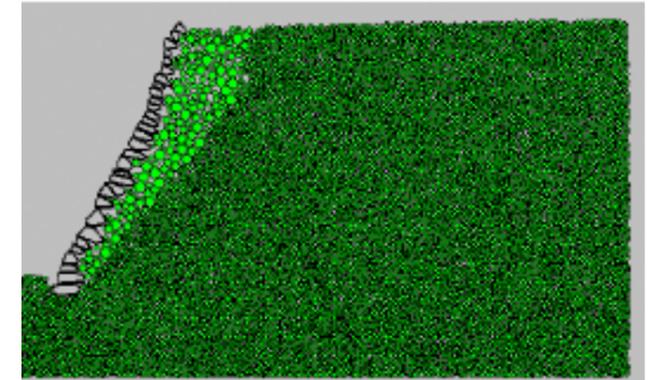
図3-1-34 DEMモデルイメージ図

野間康隆ら：二次元粒状体個別要素法(DEM)を用いた石垣構造の静的安定性に関する検討、土木学会第65回年次学術講演会、IV-003, pp.5-6, 2010.

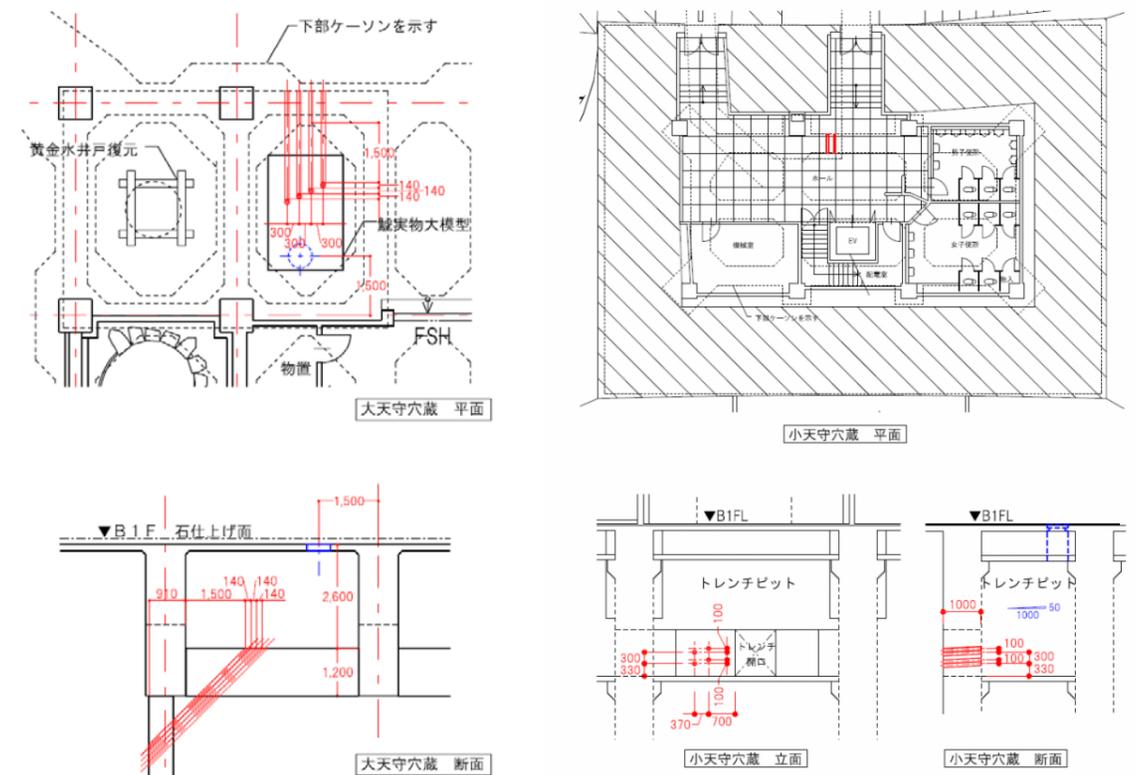
(a) 大天守

(b) 小天守

調査位置を図3-1-38に示す。大天守、小天守ともケーソン基礎（既設）のコンクリートコアφ100x200mmを採取した。大天守についてはピット内底版上から斜めコアボーリングによりケーソン壁（t=800mm、北東ケーソンの東側の壁）のコアを、小天守についてはトレンチピット内で水平コアボーリングによりケーソン壁（t=1000mm、東側の壁）のコアを各4本ずつ採取した。

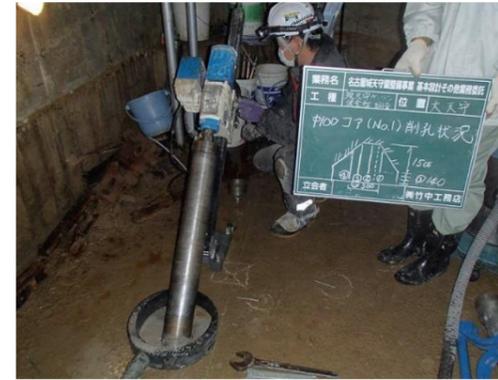
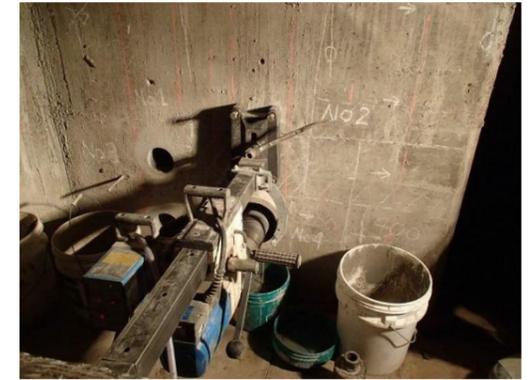
図3-1-39 ケーソン基礎コア抜き状況

(a) 大天守

(b) 小天守

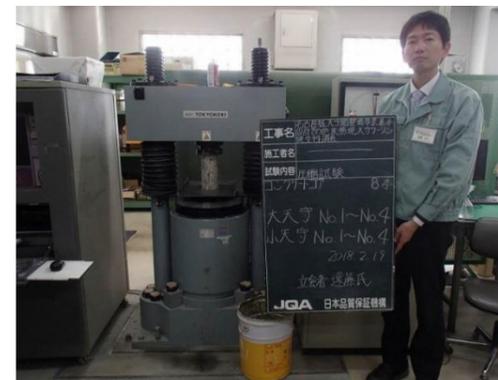
(a) コンクリート圧縮強度試験状況

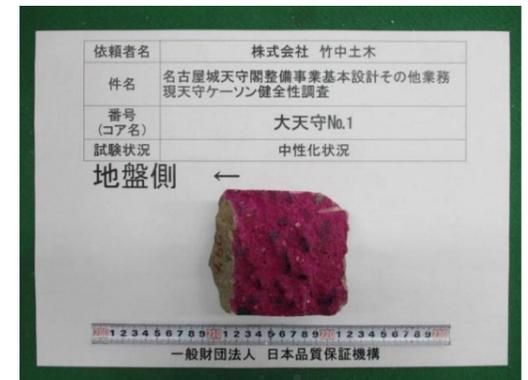
(b) 中酸化深さ試験状況(大天守外側)

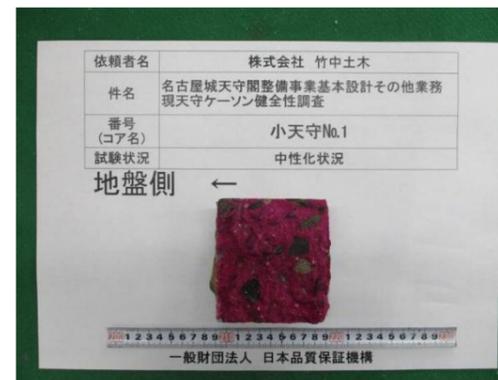
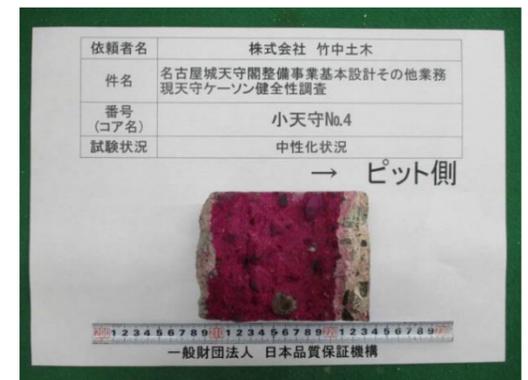
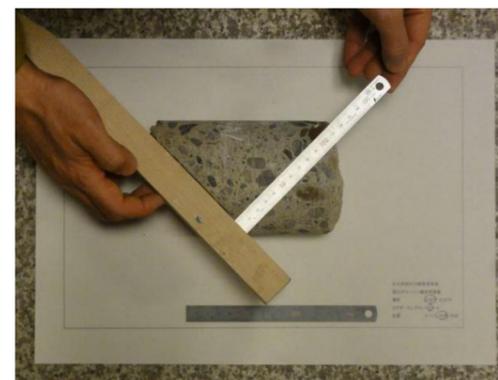
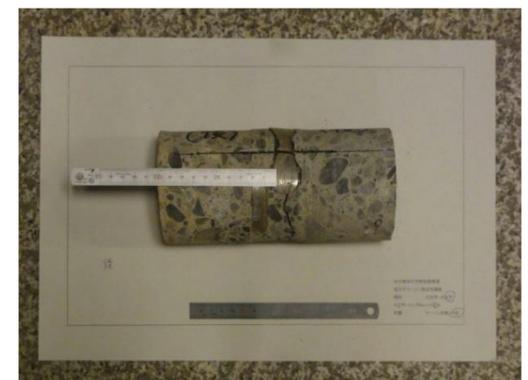
図3-1-40 試験状況

(c) 中酸化深さ試験状況(小天守外側)

(d) 中酸化深さ試験状況(小天守内側)

(e) かぶり厚さ計測状況(大天守外側)

(f) かぶり厚さ計測状況(小天守内側)

コンクリートの中性化深さ試験結果およびかぶり厚さの計測結果より、ケーソン基礎の残存耐用年数の推定を行った。なお、図3-1-42に示すように、ひび割れ等により局所的に中性化深さの値が大きくなっているものについては、ケーソン基礎全体に与える影響はごく小さいと判断し、本検討から除外する。

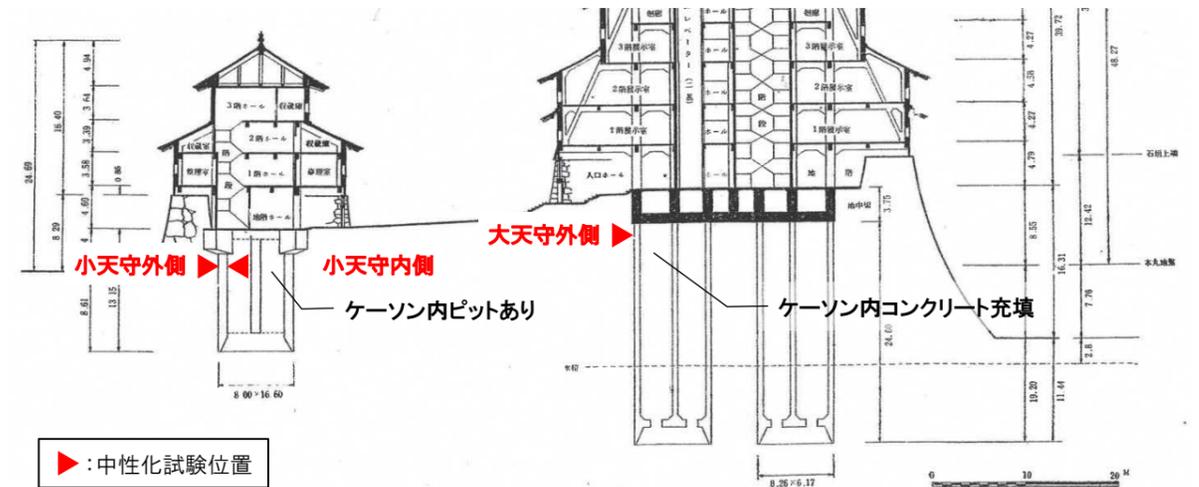
図3-1-41 中性化試験位置

※図は「名古屋城史」より引用(竹中工務店加筆)

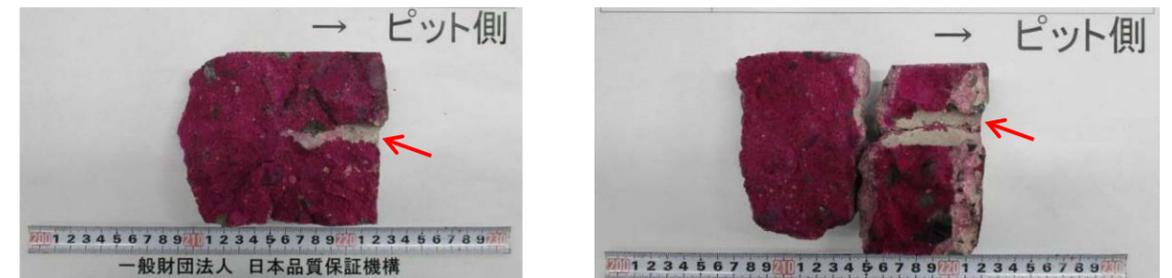
図3-1-42 ケーソン基礎中性化深さの検討

※ひび割れ等局所的なものと判断し、除外

(a) 小天守内側No.1

(b) 小天守内側No.2

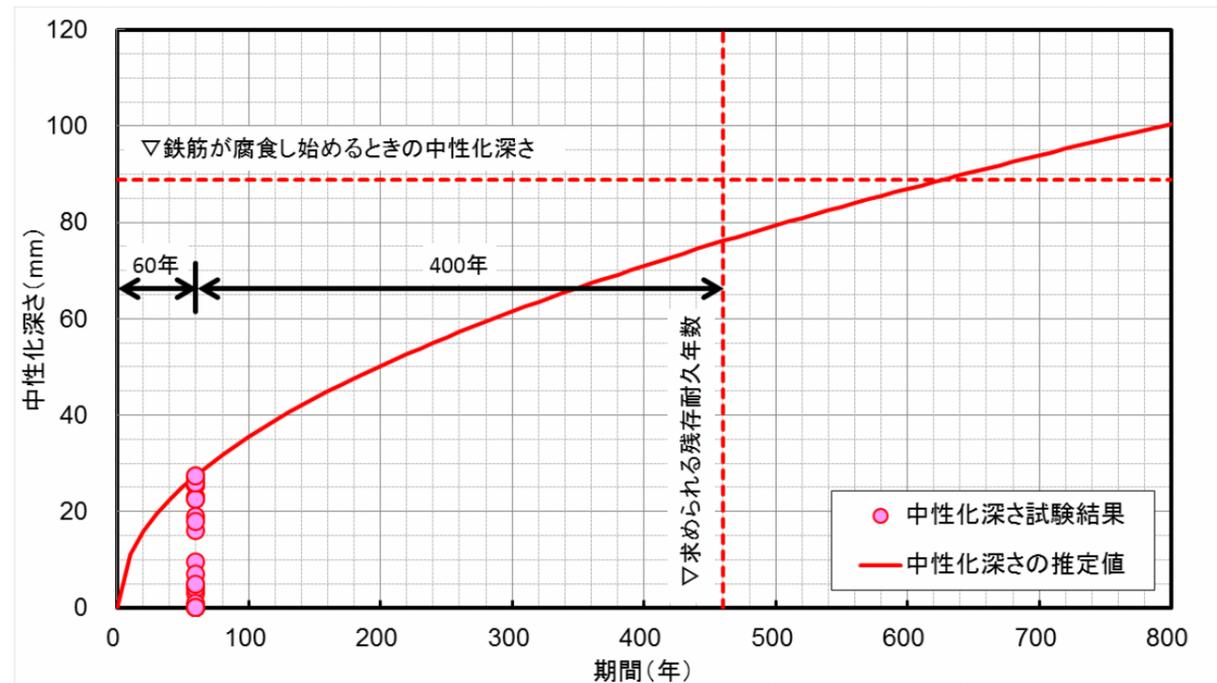
図3-1-43 中性化深さ試験結果を用いた残存耐用年数予測(小天守ケーソン内側)

位置	分類	実測したかぶり厚さの最小値 (mm)	実測した中性化深さの最大値 (mm)	中性化残り (mm)	かぶり厚さの標準偏差 (mm)	変動係数	最外側鉄筋の腐食確率 (%)	鉄筋が腐食し始めるときの中性化深さ (mm)	実測した中性化速度係数 (mm/√年)	計算される耐用年数 (年)	経過年数 (年)	残存耐用年数 (年)
大天守外側	屋外	92.0	1.5	0	10	0.10	20	81.2	0.19	175,655	60	175,595
小天守外側	屋外	81.0	5.5	0	10	0.10	20	70.7	0.71	9,912	60	9,852
小天守内側	屋内	80.0	27.5	-20	10	0.10	20	88.7	3.55	625	60	565
