特別史跡名古屋城跡全体整備検討会議 天守閣部会(第12回)

- 1 開会
- 2 あいさつ
- 3 議事
 - (1) 第11回天守閣部会における主な指摘事項と対応状況について
 - (2) 天守閣復元に係る基本計画書(案)について
- 4 その他
- 5 閉会

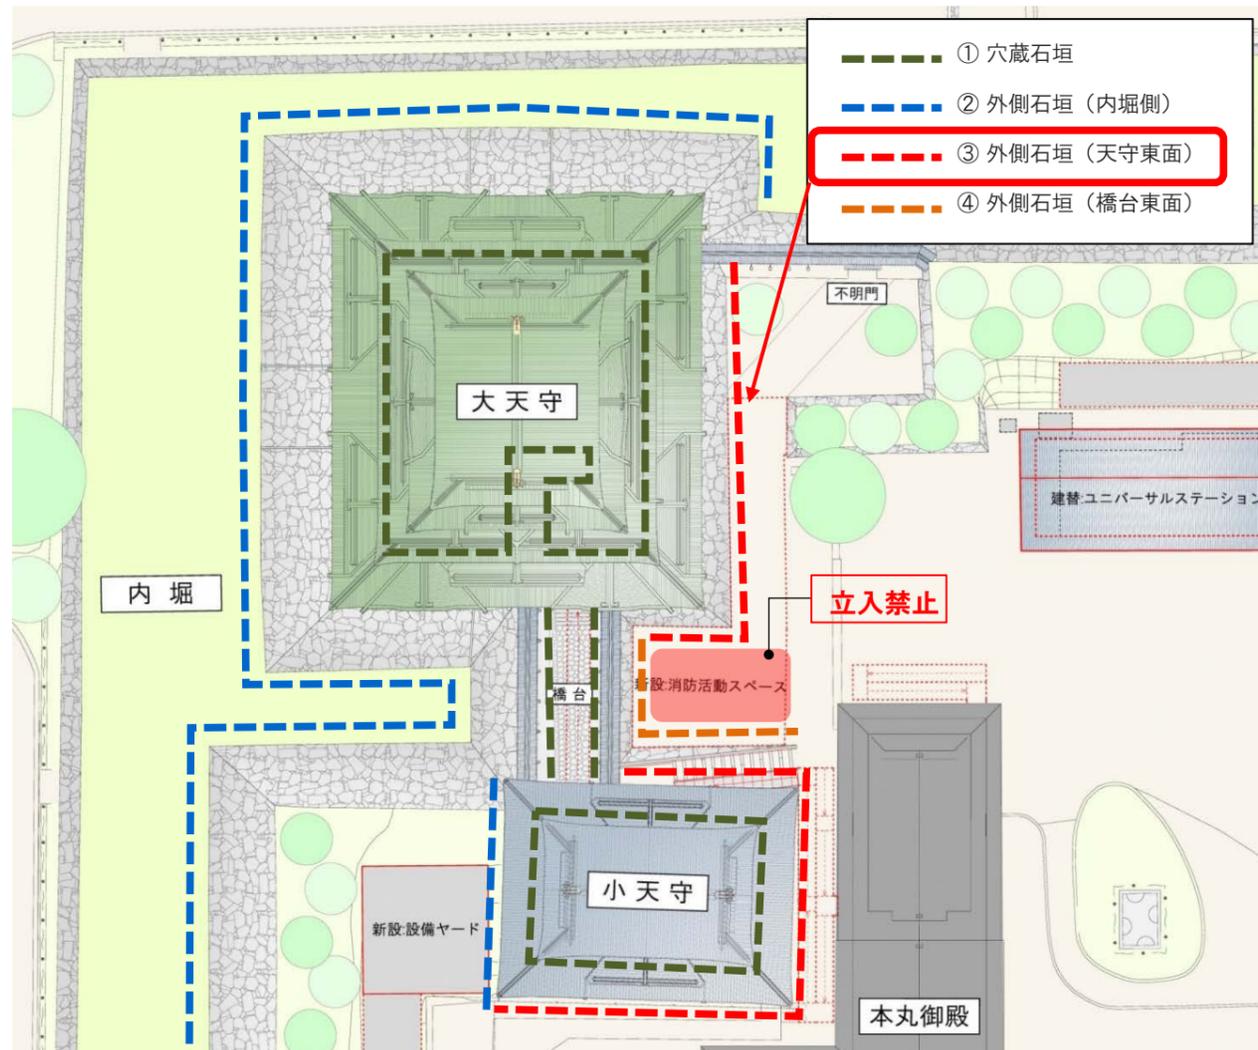
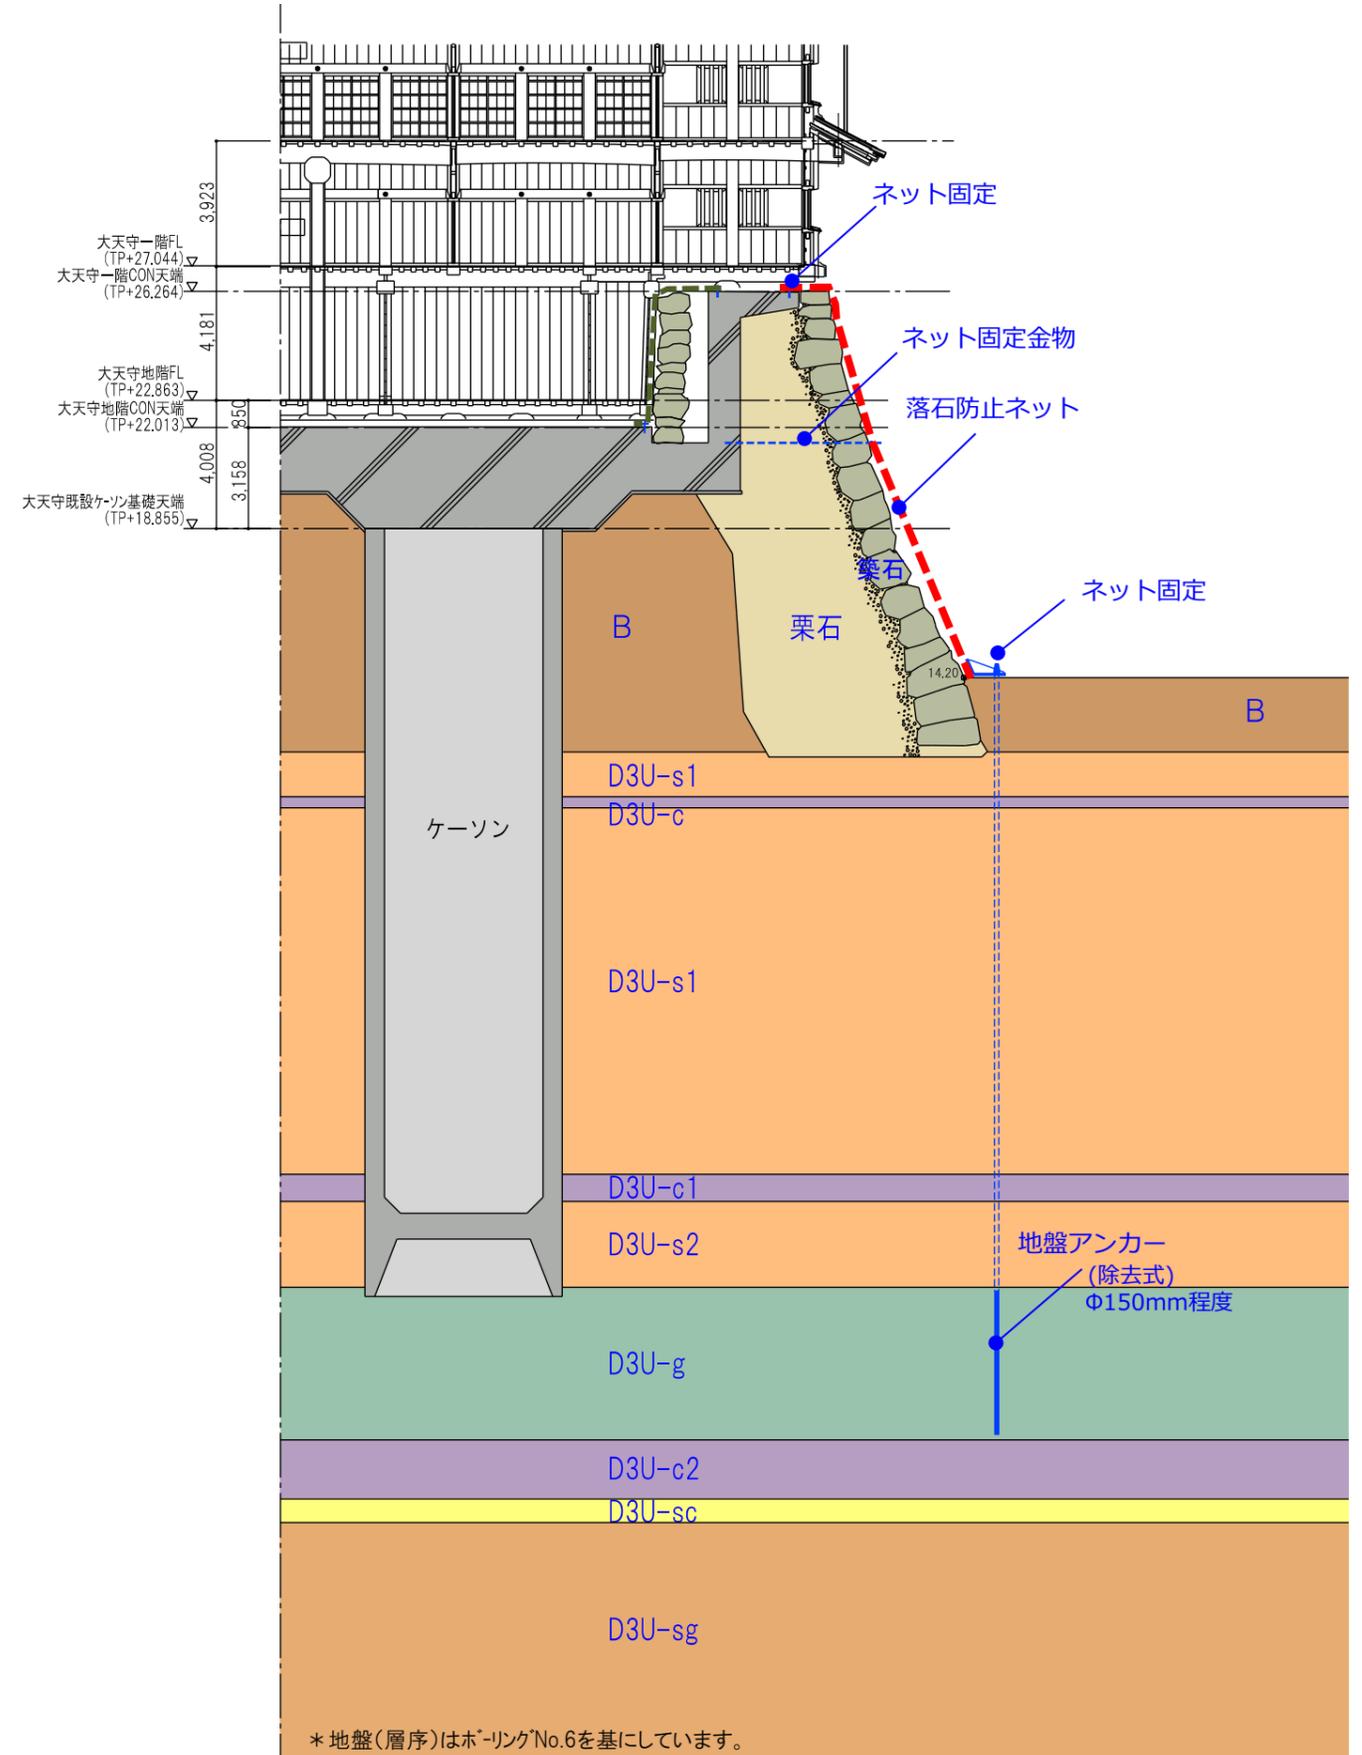
■石垣の落石等の防止(案)

- ・来場者への石垣（築石）落石を防止するために、石垣外側にネットを設置する。
- ・ネットを上部、中段部（石垣面に合わせる）はRC壁に固定し、下部は地盤アンカーにて固定する。地盤アンカーは撤去可能な除去式を用いる。

■ 落石防止ネットを設置、下部は地盤アンカーにて固定

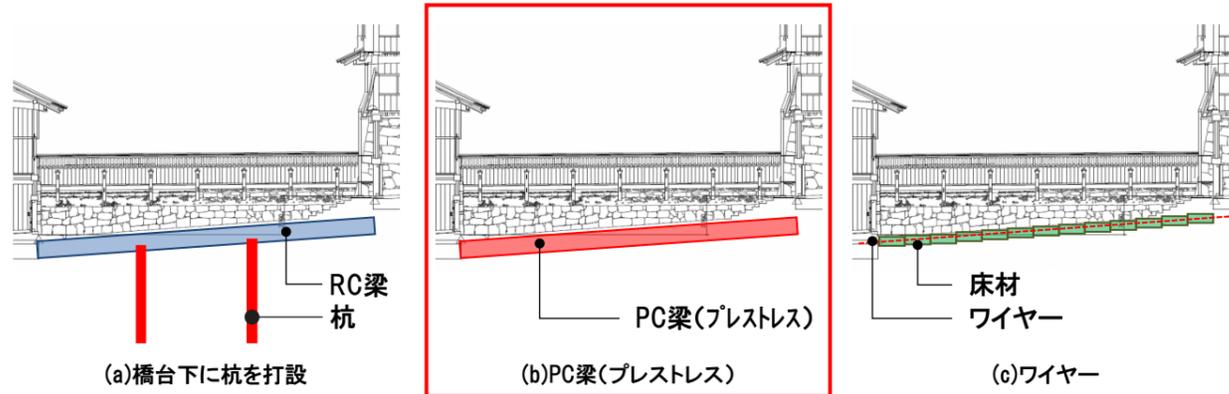
図3-1-44 橋台の構造形式(案)

- (a) 橋台下に杭を打設し、RC梁（RC：鉄筋コンクリート）を支持する。
- (b) 大天守-小天守間にPC梁（PC：プレストレストコンクリート）を架ける。
- (c) 大天守-小天守間にワイヤーを架け、そのワイヤーに床材を固定する。

(a)案は石垣頂部の幅が9m程度と狭く、築石背面が総栗に近い状態と想定されるため、杭の打設が難しいと考える。また(c)案は吊り橋のような形態となるため、歩行時の振動等、避難経路として支障をきたすことが考えられる。よって、(b)案を採用する。

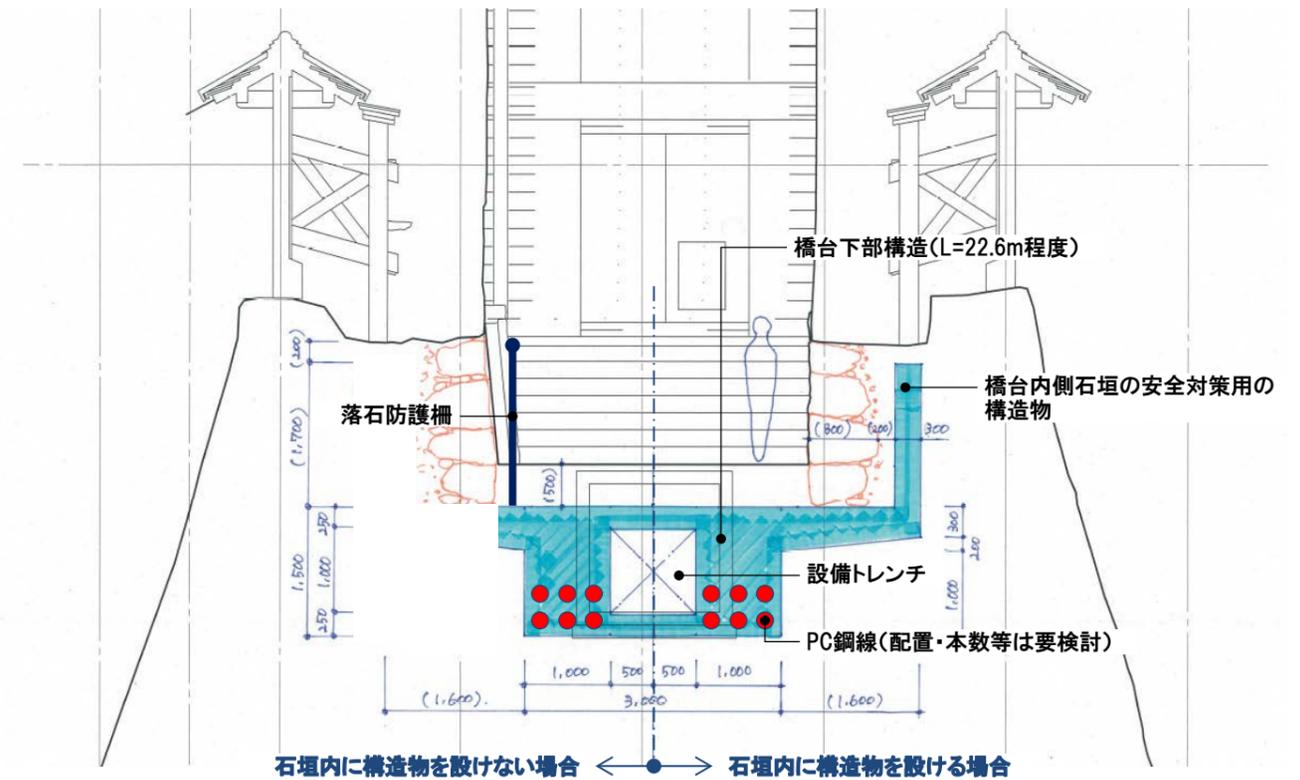
図3-1-45 橋台断面図

橋台の支持構造となる梁断面を図3-1-45に、立面を図3-1-46に示す。また梁の仕様を以下に示す。

- ・構造形式 プレストレストコンクリート造
- ・スパン L=22.6m程度
- ・支持条件 大天守および小天守の基礎を支持点とする単純梁
- ・その他 梁内に設備トレンチとして1.0m×1.0m程度の空洞を有する
(設備トレンチの必要寸法については検討中であり、今後変更する可能性あり)
橋台内側石垣の安全対策用の構築物の構築を検討する
