特別史跡名古屋城跡全体整備検討会議 天守閣部会(第14回)

## 名古屋城天守閣整備事業

資料-3：屋根の仕様（防水）について  
資料-4：昭和実測図にない要素について

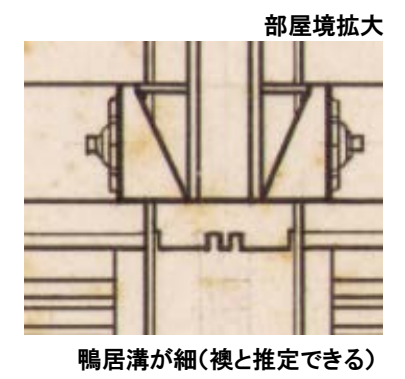
鴨居溝が細(襖と推定できる)

- 宝暦修理で描かれた「御天守地割図」では入側通りと部屋境の両者に「戸」という同じ表記をしている[図2]。地階の「カウシ戸」以外の間仕切りは、全て「戸」と記載されており、板戸と舞良戸などの区別を表現していない。
- 「名古屋城天守四層及五層東側矩計詳細図」、「名古屋城天守五層小屋組詳細図」の入側通りと部屋境の鴨居の溝の幅が異なっている[図3]。従って、部屋境は襖であった可能性が高い。

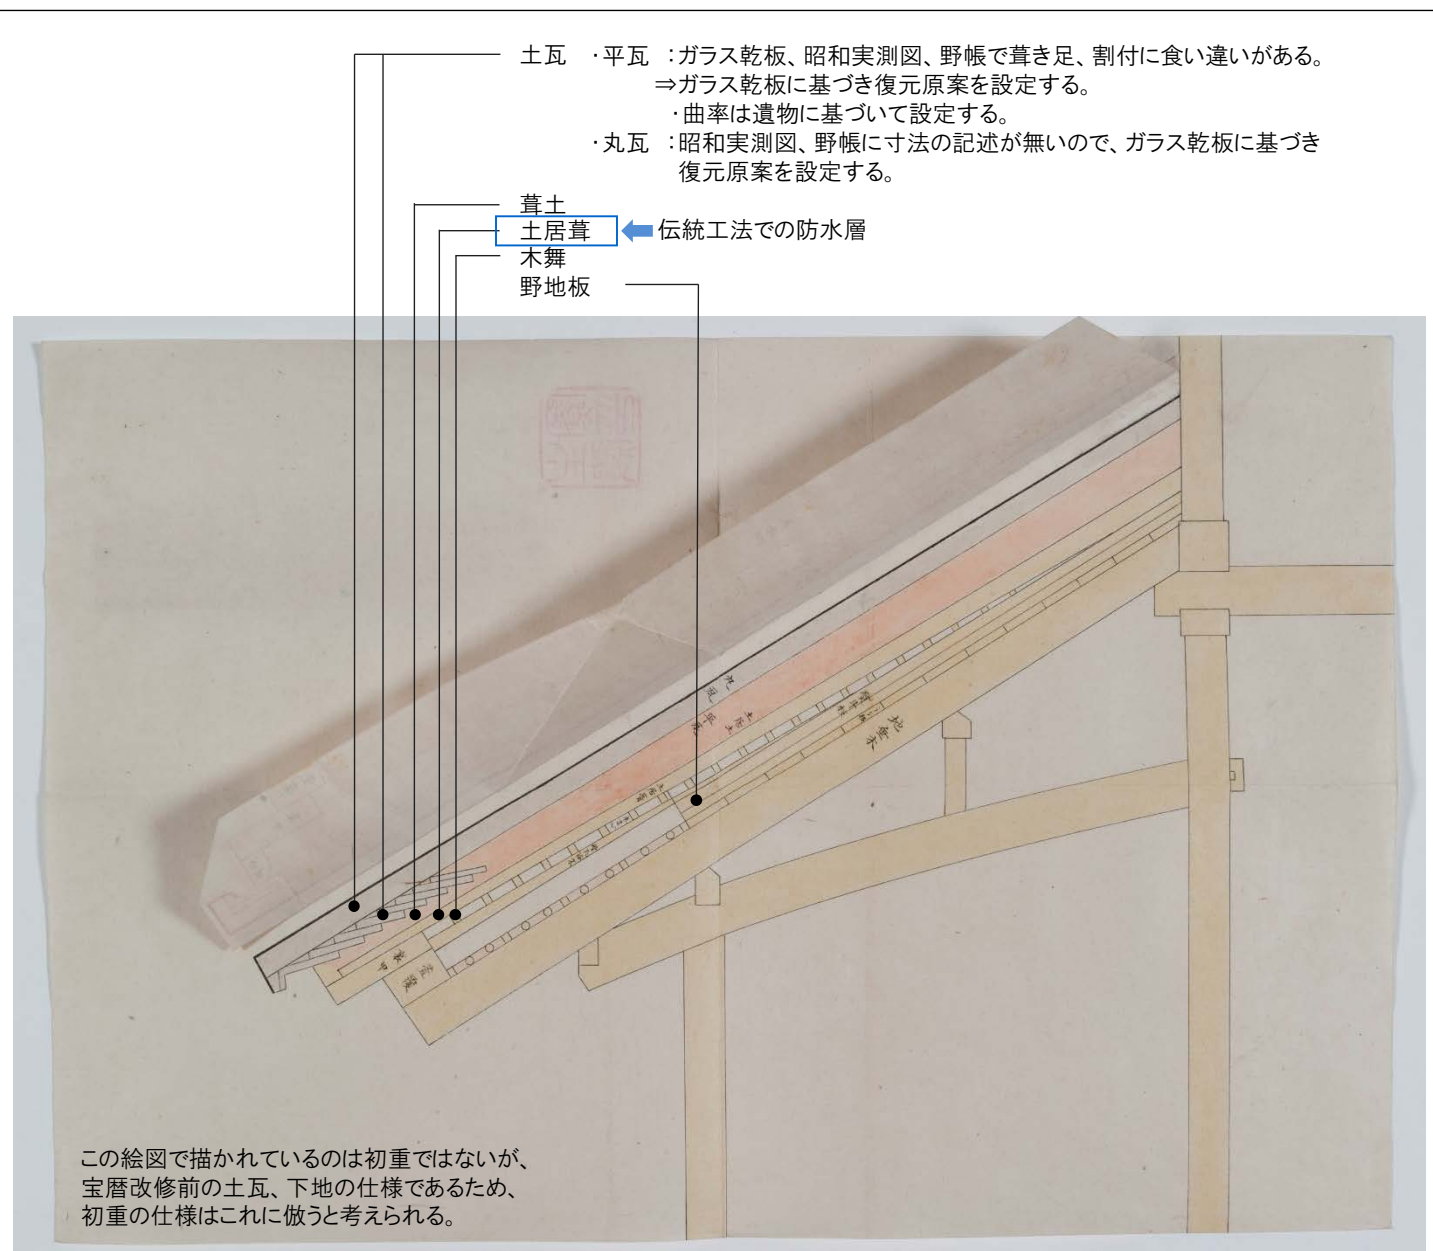
復元原案(防水仕様)

下記3点の史料から判明する大天守初重の仕上げ、下地の仕様を復元原案として下図に示す。

⇒小天守については瓦の寸法以外の史料は見つかっていないが、下の絵図と同様と考えた。

・上記仕様出典：麓和善・加藤由香「名古屋城大天守宝暦大修理における各部修理について」『日本建築学会計画系論文集 第75巻 第635号』2010年7月)

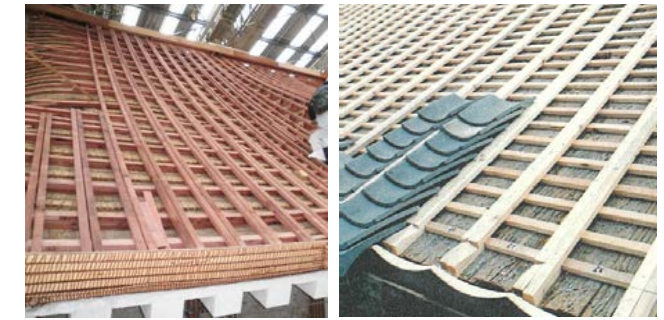
- ・姫路城始め多くの文化財修理と同様に荷重軽減、耐久性を考慮し、空葺きとする。

空葺き：姫路城  
出典：国宝姫路城大天守保存整備事業公式記録集

唐招提寺金堂  
出典：竹中大工道具館企画展「千年の葺」図録

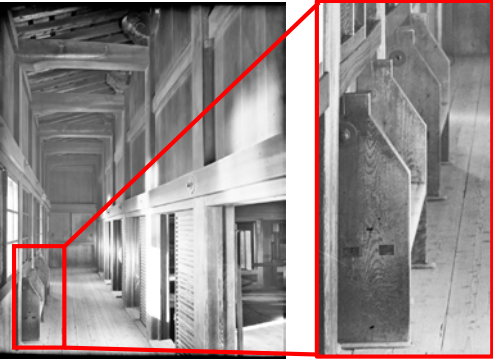
天守閣五階内入側(焼失)	後補の観覧用眺望台と推定。 → 復元しない。	次項に検討詳細を記載。
25	仮設物	各所 近代の観覧用の保護床材

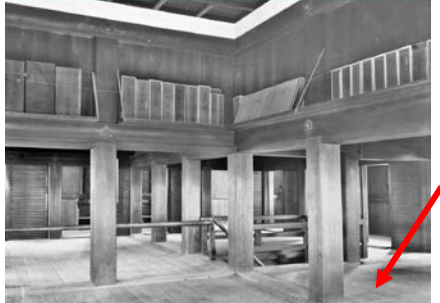
天守閣五階内長押上(焼失)	後補の観覧用保護材と推定。 → 復元しない。	
26	仮設物	各所 近代の観覧用の誘導装置 手摺など

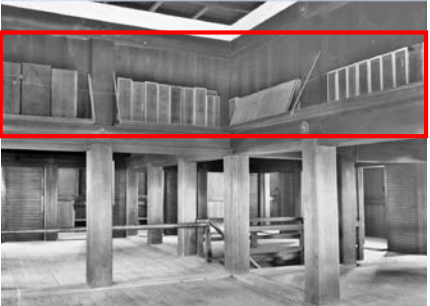
天守閣五階内長押上(焼失)	『金城温古録』の箱稜札と棚と推定。 → 今後検討。	次項に検討詳細を記載。

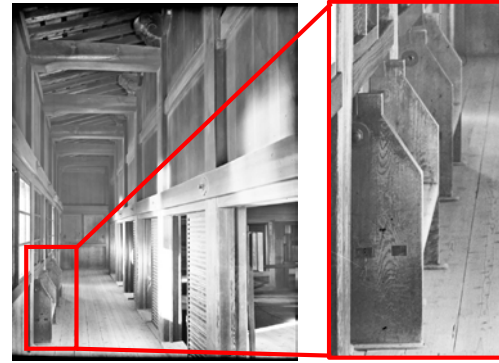
【図1】「ガラス乾板写真 天守閣五階内入側(焼失)」を加工

ガラス乾板写真に写された台状の家具について記載された史料はない。

- ・大正図面には描かれていない。
- ・五階の床は大正図面～昭和写真撮影の間に二重張りとなっていて、その二重床の上にこの台が設置されている様に見える。以上より、この台が設置されたのは大正から昭和の間と推定され、最上階に来た来観者のための椅子または展望用の足場と考えられる。

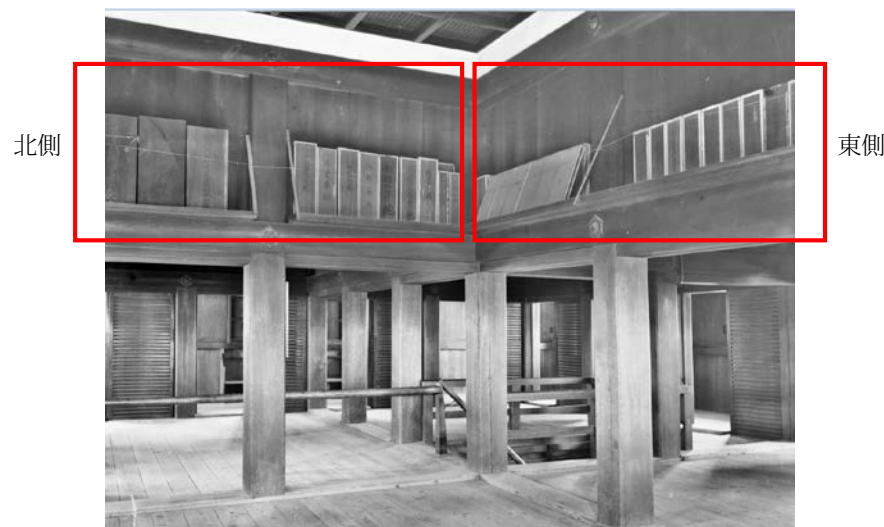
【図2】「ガラス乾板写真 天守閣五階内長押上(焼失)」

ガラス乾板写真に写された五階長押の上の札は、『金城温古録』「御天守編之三」の「五重」「二之御間」の「御稜棚」に記載されている。

北側の棚は明和4年(1767)に設置された伊勢、尾張三社(熱田・一宮・津嶋)の箱祓で、西側の棚は天保6~7年(1835~36)に設置された物とある。このうち北側の棚は写真に写っているが、西側の棚は写真では死角で映っていない。写真では部屋の東側にも棚があり、これは『金城温古録』には記載がない。また、写真をよく見ると北側の棚は恐らく柱間1間の長さなのに対し、写真右の東の棚は恐らく東側3間に北側1間のL字形の棚になっている。

従って、ガラス乾板写真と『金城温古録』を照合すると下記の状態であったと考えられる。  
 北側中央間1間(推定): 明和4年設置の伊勢、尾張三社(熱田・一宮・津嶋)の箱祓  
 写真に写っているのは3箱だが、恐らくもう1箱あったものと思われる。  
 西側: 長さ不明。天保6~7年の天保の大飢饉に際して設置された。  
 東側3間(推定)・北側東間1間: 設置時期不明。

なお『金城温古録』(『名古屋叢書13巻』269頁)には、二の間の北東隅柱の南面に「御天守重修安全鎮護神符」と書かれた札箱があるとされていますが、写真では確認できない。

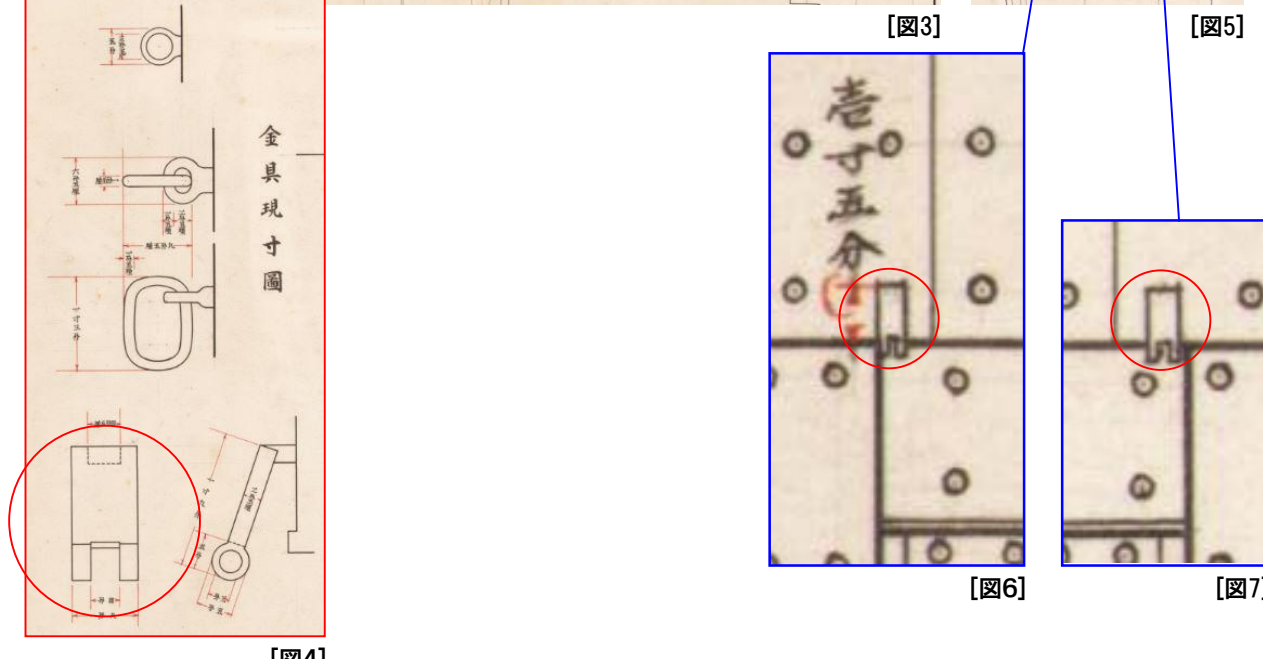
【図4】「昭和実測図 地階御口御門平面及見上図並断面図」を加工

昭和実測図では、「地階御口御門平面及見上図並断面図」、「地階御口御門正面及背面図」には、この突き上げ戸の蝶番らしき金具が描かれており、この突き上げ戸は昭和の時点では失われ、取付金物だけが残っていたと考えられる。

『金城温古録』「御天守編之二」の「御天守口御門」の項に「懸け戸」として次の記載がある。「御門の外にあり、雨除の為なり、此戸の面に小窓附引戸、此引戸を推開けば、御門錠封見ゆ。御天守出入有之日は、上へ押揚らるゝやうに拵付。」これによれば、口御門の外側に「上へ押揚らるゝやう」に作られた「懸け戸」があった。
