3. 発掘調査でわかったこと

2022年7月16日(土)
名古屋城総合事務所

特別史跡名古屋城跡 西之丸発掘調査 現地説明会

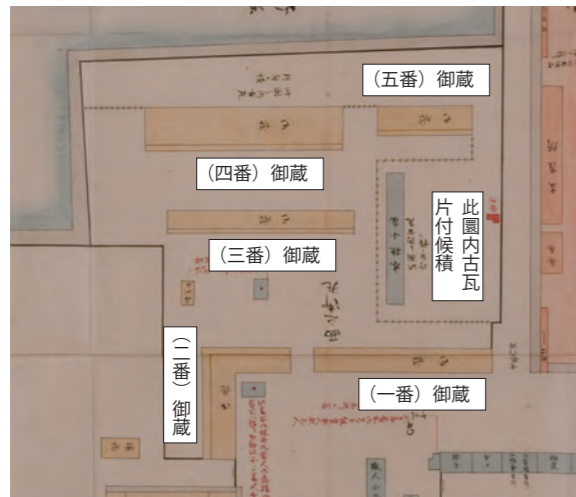
【絵図1】御深井丸内諸御役人詰所御作事本所諸番所建方指図（名古屋城蔵）に加筆※宝暦年間（1751-1764）の写し

- ・宝暦年間（1751-1764）以前に米蔵5棟（一番～五番御蔵）が建てられる。
- ・天保5年（1834）に六番御蔵が建てられる。
- ・明治6年（1873）～明治12年（1879）の間に、二番・五番御蔵が撤去される。
- ・明治33年（1900）までは、一番・三番・四番・六番御蔵の建物は使われ続けたが、大正4年（1915）に挙行された大正天皇御大礼までの間にすべての蔵が撤去される。

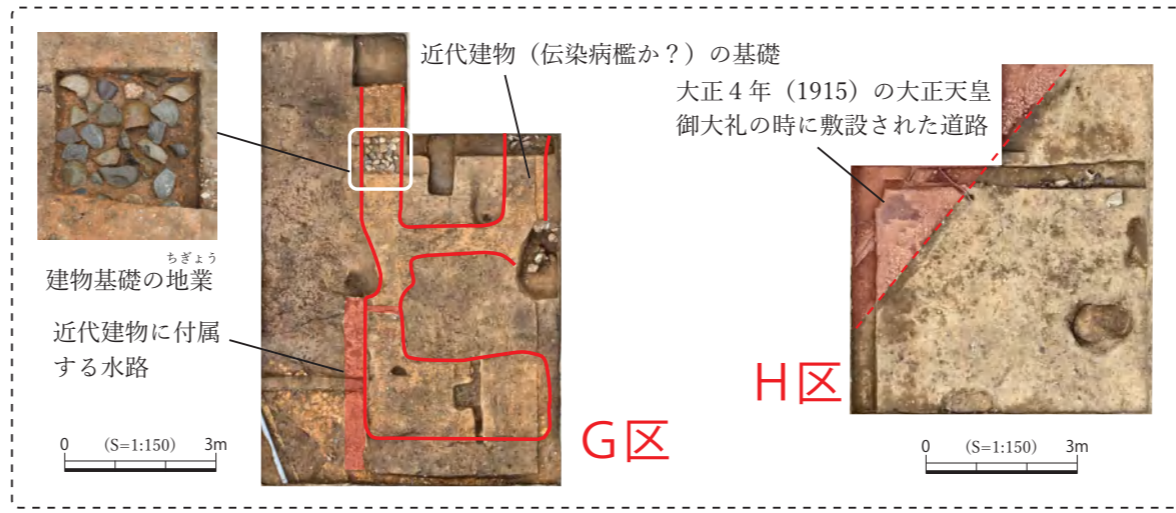
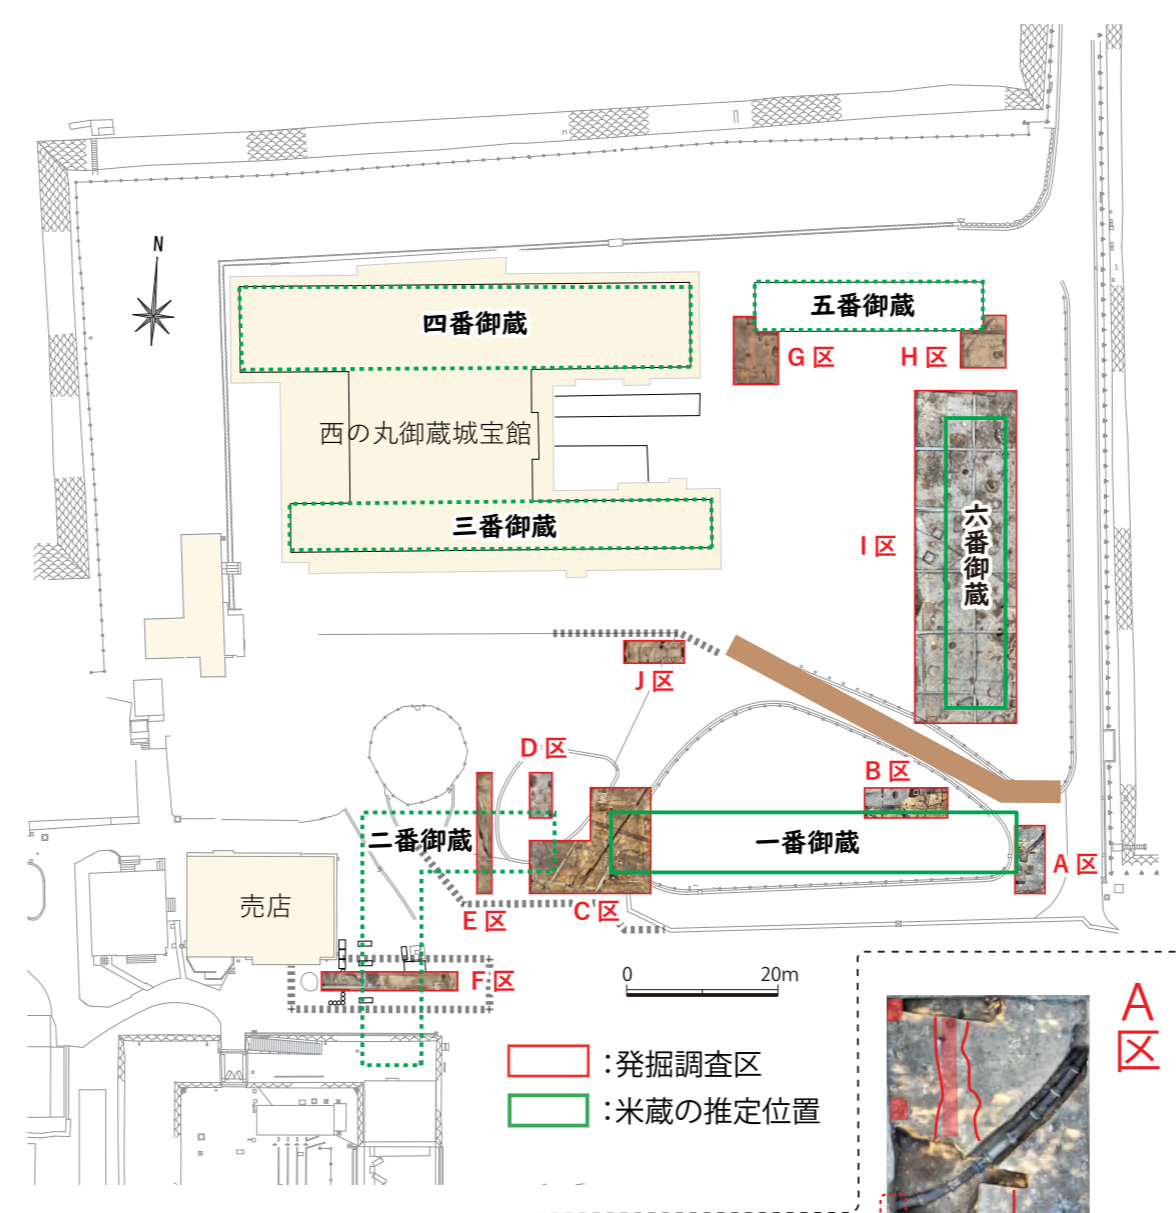
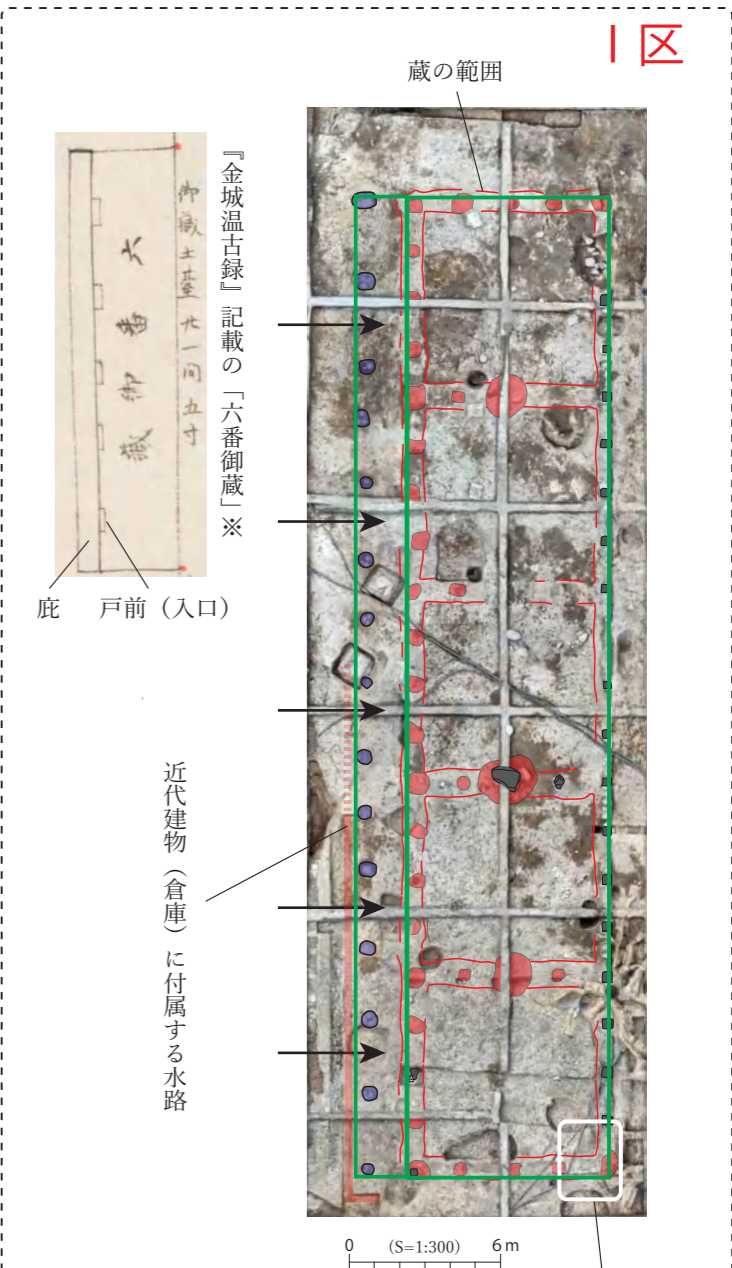
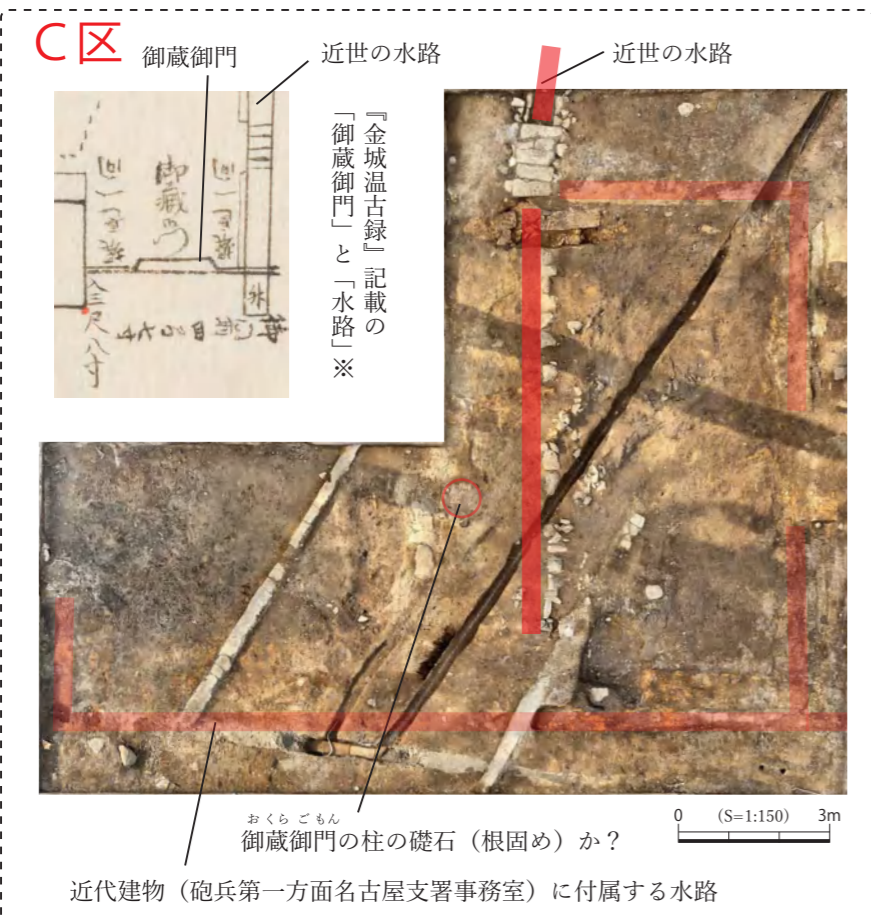
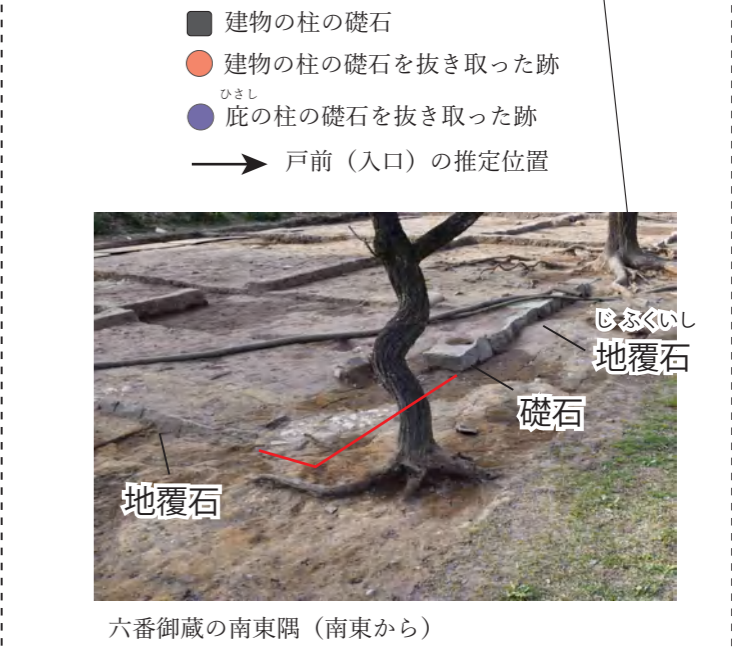
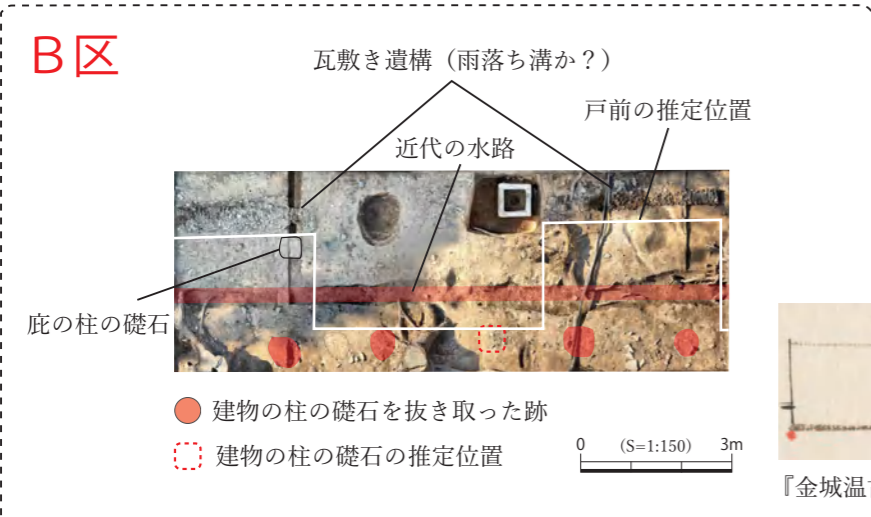
発掘調査で見つかったもの

- ◆六番御蔵の礎石や礎石を抜き取った跡を確認したことで、建物の柱の位置や範囲を把握することができました。また、底を支える柱の礎石跡を検出したことで、戸前（蔵の入口部分）の位置も推定できるようになりました。
- ◆一番御蔵の礎石の抜き取り跡や、近代の水路跡（一番御蔵は近代も「倉庫」として利用）を確認したことで、一番御蔵の北・南・東端の位置が分かりました。文献には蔵跡の大きさが記されているため、西端の位置も推定できます。
- ◆近代（明治時代～戦前）になると、陸軍が米蔵を倉庫として利用したり、撤去して新たに施設を建設したりすることが絵図などから推測できます。発掘調査でもそのような近代の施設の痕跡を検出し、土地利用の変遷を確認することができました。
