名勝名古屋城二之丸庭園

第10次発掘調査現地説明会

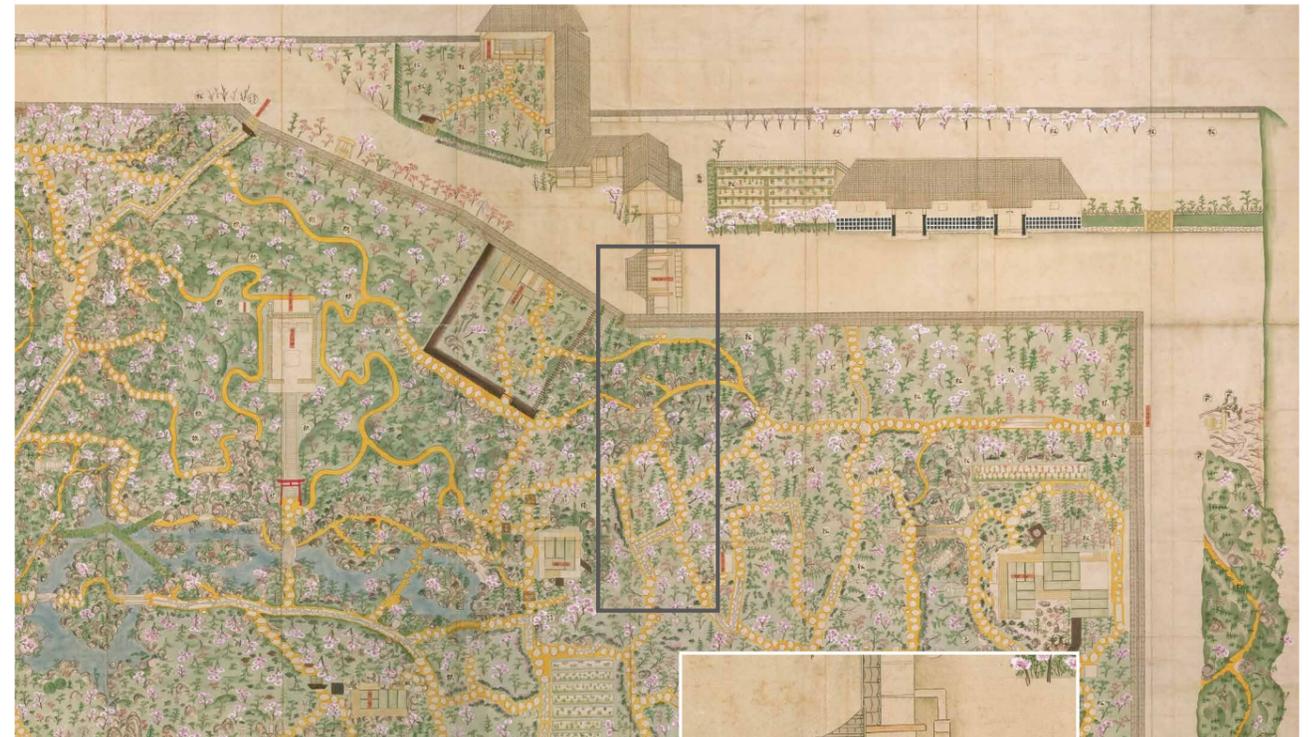
御城御庭絵図(部分)(名古屋市蓬左文庫所蔵)

□ おおよその発掘調査区位置

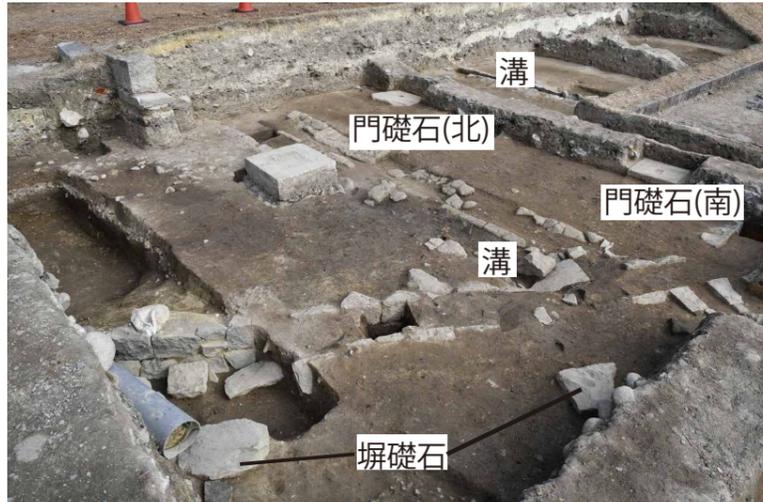
④礎石・溝
(南西から撮影)

庭園内部と外縁部を区画していた塀の礎石と塀に並行する溝、南北に延びる溝を2条確認しました。庭園に充実した排水設備が整っていることがうかがえます。

- 現在露出展示している溝と過去の調査で確認された塀の礎石や溝の続きを確認しました。
- 礎石を検出しました。『御城御庭絵図』と礎石を比較した結果、薬医門礎石と考えられます。
- 塀礎石、溝、薬医門礎石を『御城御庭絵図』と合わせて検討することで、庭園北東部における庭園内部と外縁部の区画をおおよそ把握できるようになりました。

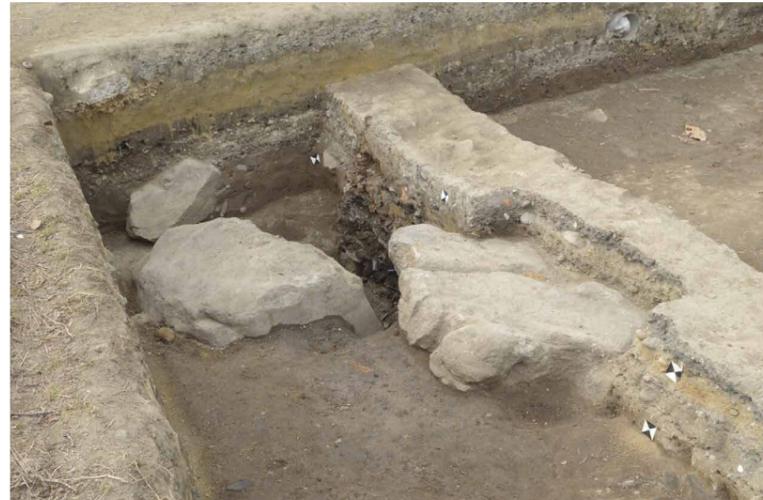
③景石
(南東から撮影)

庭園の一部と思われる景石が見つかりました。

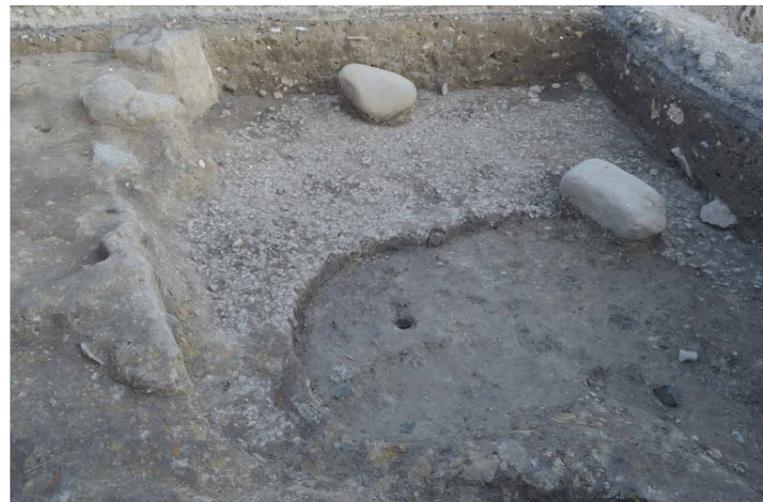
②池跡
(西から撮影)

円礫が敷き詰められた池底と護岸に用いられた景石を確認しました(1823~1876年の間の遺構か)。

- 円礫を敷き詰めた池状の遺構を確認しました。この遺構は、『御城御庭絵図』には描かれておらず、出土した遺物も文政期より新しいことから、『御城御庭絵図』が描かれた後～陸軍の兵舎やグラウンドが造られるまでの間(1823～1876)のものと考えています。

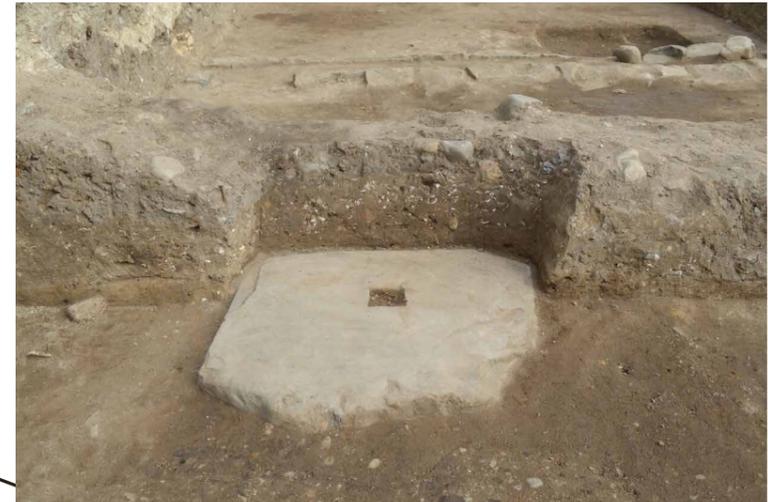
⑤薬医門礎石(北)
(西から撮影)

薬医門礎石(北)は自然石の表面を平らに加工しています。
薬医門礎石(南)では元々北側と同じく自然石だったものを、全面加工した石を直上に載せるかたちで改修していることがわかりました。これらの礎石は一組で門に伴うものと考えられます。
礎石中央の穴に柱を差し込み、固定したと考えられます。

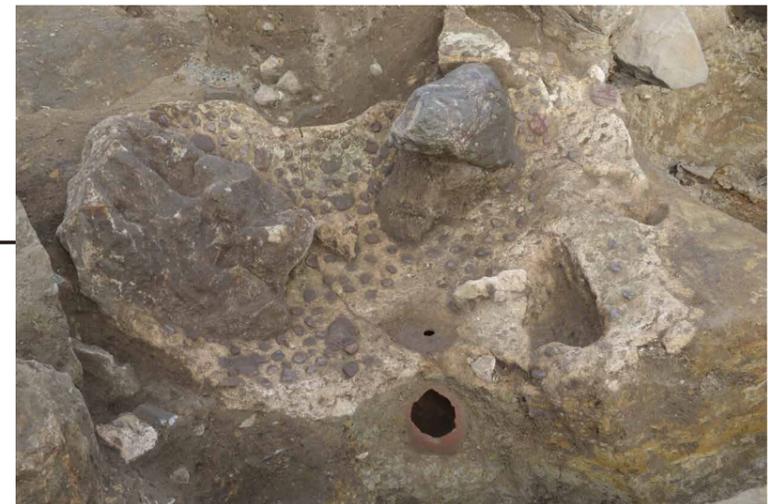
①水琴窟
(南から撮影)

水琴窟とは甕の底に穴を開け、逆さにして地中に埋めたもので、ここに水滴を落として、甕の中で反響する音を楽しみます。
今回の調査では、赤石を散りばめたタタキで固められた水琴窟が見つかりました。
