## 名古屋城 天守金鯨 過去と今

朝日 美砂子

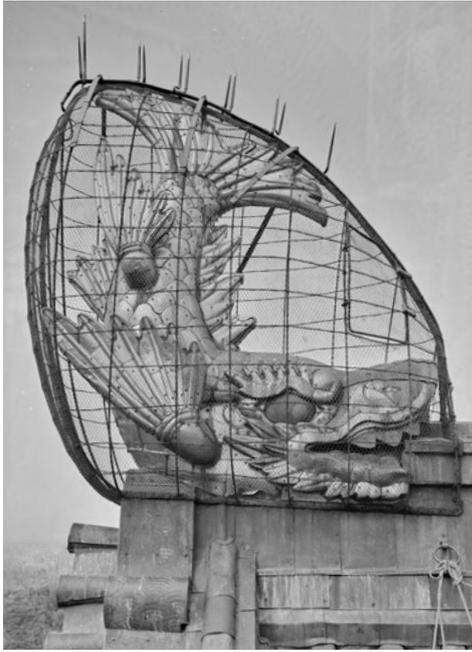
2 名古屋城天守南鯨 ガラス乾板  
昭和12～13年撮影  
名古屋城総合事務所蔵

基本的な構造は金に銀を混ぜた合金薄板を、銅の基板に載せ、多数の小釘か小鋌で留めるといふもの。小釘類の大半は欠落しているが、一部は残存する。また大半の鱗に、表の金板から裏の銅基板まで貫通する直径5mm程度の釘穴が複数あり、鱗を芯材（真木）にのせ表から釘を打ったと思われる。釘はすべて脱落しているが、戦災以前に名古屋市が撮影したガラス乾板写真（図1北鯨 図2南鯨）から、釘頭には円形と四角形が混在し径もさまざまであったことが知られる。なお基板がほぼ純銅でその上の薄板が金銀の合金であることは、平成二十九年（二〇一七）に名古屋市工業研究所が行った蛍光エックス線分析でも明らかである。

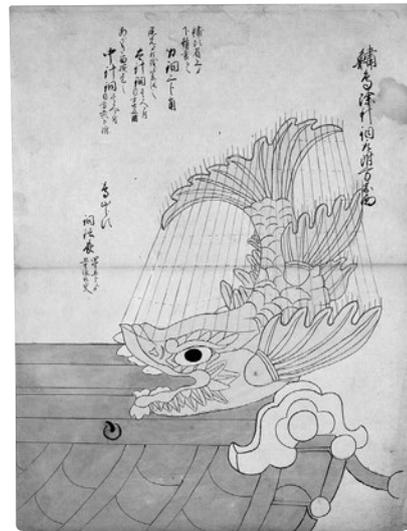
3 御天守鯨木地仕口寸尺之図  
文政10年  
名古屋城総合事務所蔵

文政修理の仕様については「御天守鯨木地仕口寸尺之図」一綴（図3）が名古屋城に伝わり、その写本が宮内庁宮内公文書館と名古屋城に所蔵され、また尾張藩土奥村得義が著した名古屋城百科事典ともいうべき大著『金城温古録』の天守編末尾にも写し置かれている。ただし、『金城温古録』には名古屋城蔵本や宮内庁蔵写本にはない得義の私見が書き加えられている。『金城温古録』の翻刻本（『名古屋叢書続編 十三巻』）では、原本にある記載なのか単なる得義の添書かは区別できず注意を要する。

「御天守鯨木地仕口寸尺之図」は、文政十年（一八二七）閏十月、鯨修理について芯材（真木）の仕口（継ぎ方）を中心に尾張藩作事方がまとめた調書で、鯨の寸法や真木を図解しており、真木と巻鉄を更新したことが知られる。鱗に関する記述はないが、文政修理で少なくとも北鯨頭部の鱗が貼り直されていることは、昭和十二年（一九三七）の北鯨鱗金板盗難事件時に作成された損傷箇所拓本（名古屋城総合事務所蔵）の内の一葉に、下記の文政時修理銘が採拓されていることから確かめられる（図18）。

この得義私見を受け名古屋市編『名古屋城史』(昭和三十四年発行)は、修理自体が金板を吹き直して金を取り出し藩の財政に入れるためであったとし、この説が今や定説化し流布している。しかし、「御天守鯨木地仕口寸尺之図」は、当初両鯨を修理する予定はなく、実地調査後修理することになったと記しており、あくまでも保存措置のための修理であったことが知られる。よって、鯨修理目的を藩財政の改善と決めつける『名古屋城史』の説の根拠はない。一方、現存する鱗に色や構造が異なるものがあることは確かである。ここから、鱗修理は財政難のためではなくあくまでも鯨保存のため行われ、傷んだ鱗のみ補作交換され状態のよい鱗は再利用されたと考えられる。ただし補作された鱗は、『金城温古録』

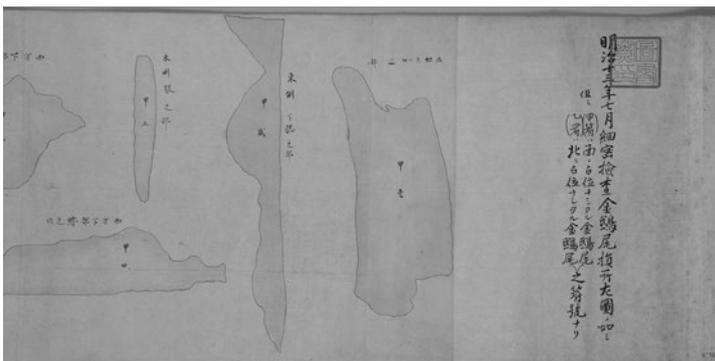
5 名古屋城金鷄尾損所調査図  
明治13年  
名古屋城総合事務所蔵

なお鎮台は、鯨復後も鯨の調査と保全を行った。宮内庁宮内公文書館蔵「名古屋城金鷲尾損所調査図」一巻（図5）は、明治十三年、名古屋鎮台が両鯨の損傷を調査し作図した図巻であり、明治二十六年の名古屋城本丸の御料地への編入にともない陸軍省から宮内省に保管転換されたと考えられる。金の剥落箇所や修理跡が丁寧に図示されており、南鯨の金欠落部のいくつかは、昭和十二年の盗難事件にともなう修理箇所図面と完全に一致する。鳥除けの金網を再度設置すること、飛散した鱗片を鎮台が保管していることも記しており、復旧された金鯨は再び鳥の餌食になったらしい。

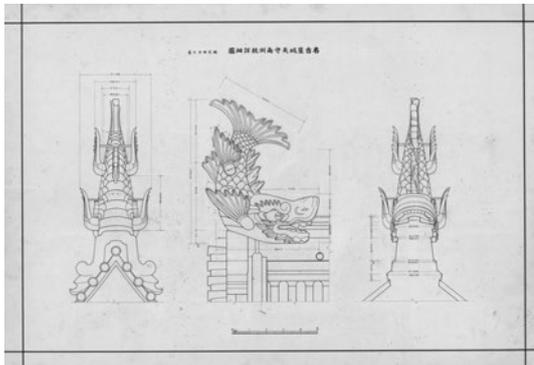
19 昭和実測図 名古屋城天守金鯨 南鯨  
昭和後期 名古屋城総合事務所蔵

昭和五年(一九三〇)の名古屋離宮の名古屋市への下賜と国宝指定にともない、名古屋市は国宝調査の一環として鯨のガラス乾板写真撮影と実測を行う。昭和二十年の空襲で鯨が炎上した後、ガラス乾板と実測図は、焼失を免れた本丸御殿障壁画とともに灰宝神社に疎開され、終戦後名古屋城に戻された。現在、南北鯨の近接写真四枚と詳細な図面二面(図18・19)が現存する。近接写真は東側から撮影したもので、徳川林政史研究所の慶勝写真とは逆であるため相互に補完する関係にある。ただし

実測図は、鱗の詳細まで描く訳ではなく、正確さには欠ける。

形状は、鯨の部位により当然異なるが、昭和実測図やガラス乾板写真との比較により、台形状の大きな鱗（五号〜七号）は蛇腹と呼ばれる腹の部分と判断できる。片側のみ直線的な鱗（十号・十一号）は背鱗に接する部分の鱗で、円筒を半分に割ったようなもの（三号・十六号）は鱗の鱗条（きじょう・骨）である。また小さな断片である四―二号・四五号・四―六号・十二号は、尾鱗など先端部と考えられる。

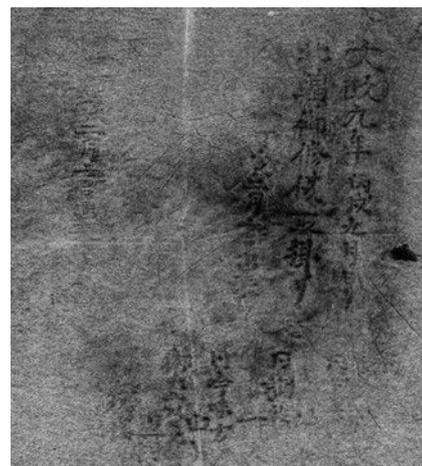
20 北鯨修理拓本  
文政 10 年 名古屋城総合事務所蔵  
城野誠治撮影 (蛍光・左右反転)

本拓本は、北鯨頭部の銅板に彫り込まれた修理銘の拓本と考えられ、人名らしき文字もあり、文政十年二月の北鯨修理完了後、鯨の頭部という最も広くまた重要な場所に修理銘を刻したとみなされる。
