〈展示報告〉西の丸御蔵城宝館 プレオープン特別企画  
「鯨展」—今だから 鯨（さち）は舞いおり あなたによりそう

朝日 美砂子

会期 令和3年4月16日(金)～5月9日(日)  
出品件数 33件

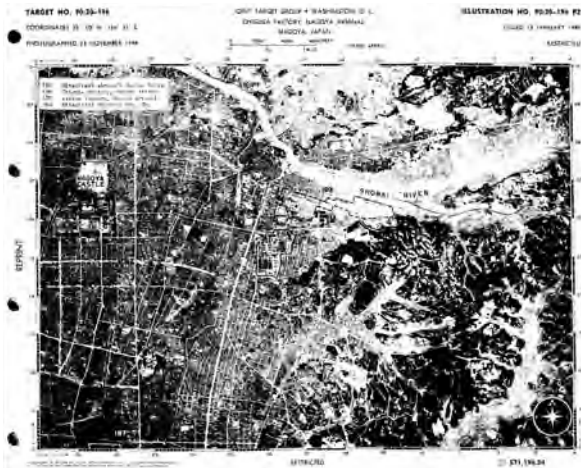
### 〈資料写真〉No90-20(名古屋地方)1944年

撮影。「NAGOYA CASTLE」(名古屋城)、「SHONAI RIVER」(庄内川)のほか、熱田区・東区などの軍需工場を明示している。

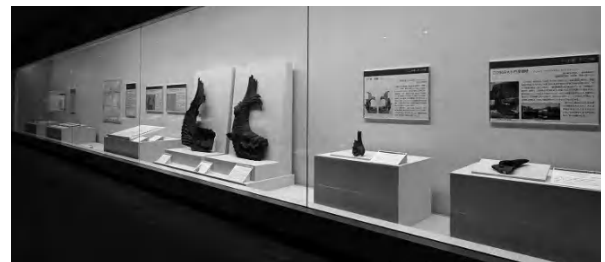
昭和実測図 101 102

北側鯨は南側鯨より顔が小さく胴体も細長い。東洋文庫蔵『金城温古録』草稿本に、北を

雄、南を雌と呼ぶとの奥村得義の注記があり、この俗称は形の相違によるのかもしれない。
