名古屋城 子ども博士になろう

学習シート「二之丸庭園」編

二之丸庭園は、どのような庭園だったのでしょうか

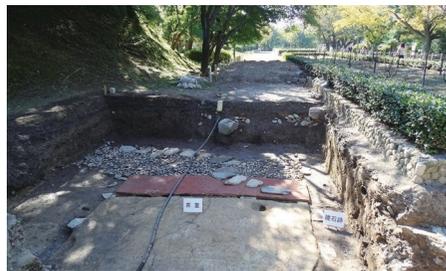
御茶亭「多春園」の三和土と飛石(発掘時)

その後、名古屋は樹木の生長や石組みの崩壊により損なわれていた二之丸庭園の景観を回復するために、2013年(平成25)から発掘調査とりました。調査は、名勝に指定されている北御庭を中心に行われ、「御城御庭絵図」に描かれた御庭の遺構が何か所も確認されました。栄螺山の北西端では、御茶亭「多春園」の赤く着色された三和土や園路の飛石が確認されました。

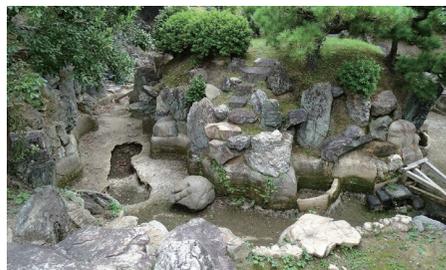
北池の池底

北池の池底には、藤棚の柱や橋脚の礎石、護岸には水生植物が植えられていたと思われる植柵が地表面の観察で確認されています。

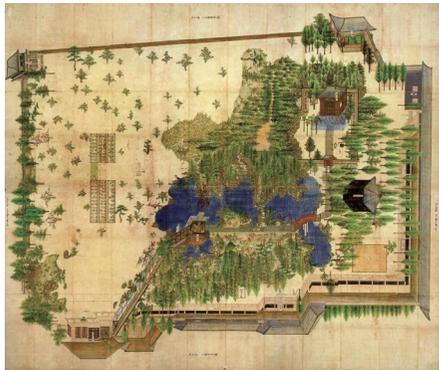
なかござの まきたおにわそうえ なごやしほうさぶんごぞう
「中御座之間北御庭惣絵」(名古屋市蓬左文庫蔵)

にのまるおにわ ねん かんえい ま
二之丸御庭は、1628年(寛永5)ま
でにつくられたと考えられています。こ
おにわ たいりくちゆうこく えいきよう う
の御庭には、大陸(中国)の影響を受
たてもの かくしよ た
けた建物が各所に建てられていました。
このころのきたおにわ えが えず
このころの北御庭を描いた絵図として
なかござの まきたおにわそうえ なごやし
「中御座之間北御庭惣絵」(名古屋市
ほうさぶんごぞう のこ
蓬左文庫蔵)が残されています。

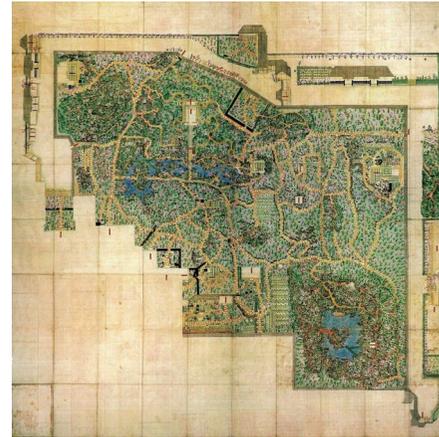
おしろおにわえず なごやしほうさぶんごぞう
「御城御庭絵図」(名古屋市蓬左文庫蔵)

ぶんせい き
文政期(1818~1830)になると、
だいなりともしよ にのまるおにわ おお
10代齊朝により、二之丸御庭は大きく
かいぞう おにわ きほ よしなほ
改造され、御庭の規模も義直のころと
くら ばいはん かくだい
比べて2倍半くらいに拡大されました。
この時期の御庭を描いた絵図として、
おしろおにわえず なごやしほうさぶんごぞう
「御城御庭絵図」(名古屋市蓬左文庫蔵)
がのこ
残されています。

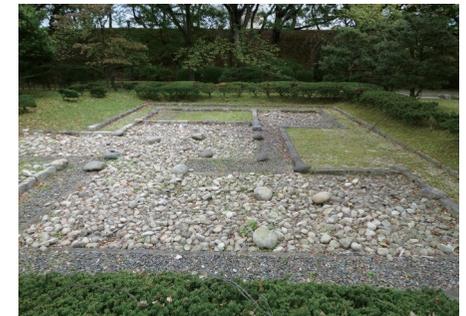
おちやてい そうけつ あと
御茶亭「霜傑」跡

ねん しょうわ ねん しょう
1975年(昭和50)から1976年(昭
わ におにわ ひがし
和51)にかけて、二之丸庭園の東側で
はつくつちやうさ おこな あんきよ ちかはいすいろ
発掘調査が行われ、暗渠(地下排水路)
いこう みないけ おちやてい そうけつ いこう
遺構や南池、御茶亭「霜傑」の遺構が
かくにん
確認されました。
