## 名古屋城の主な城門

## 名古屋城 子ども博士になろう

学習シート「櫓・城門」編

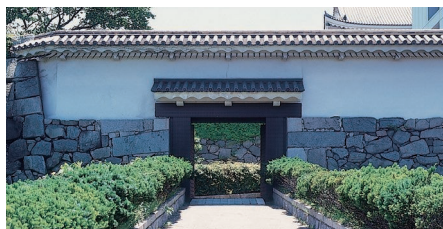
今でも、二之丸の西側に石垣が残されています。他にも、普段は錠がかかっていて特別などき以外は開けない「不明門」とよばれる門が本丸の北側に再建されています。この不明門は、天守と多門櫓をつなぐ高い堀の下につくられています。その堀は、軒下に槍の穂先を並べた剣堀になっています。剣堀は、天守と小天守を結ぶ橋台の堀側の堀にも見られます。

不明門と剣堀(再建)

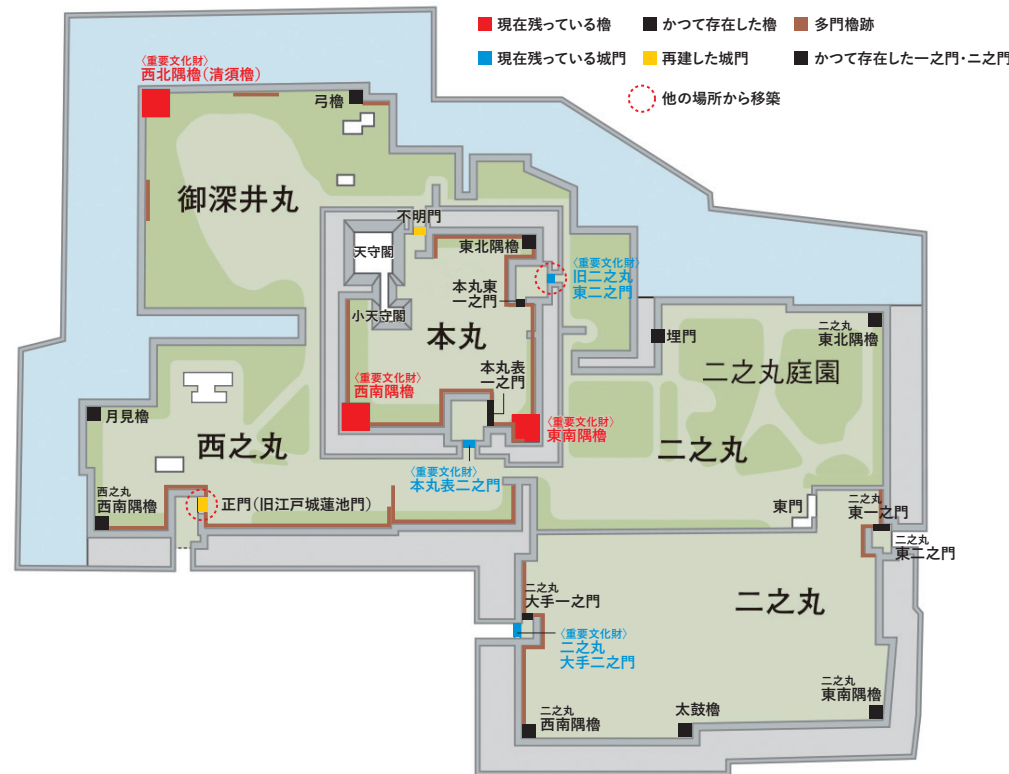
名古屋城には、下の図のように多くの櫓や城門がありました。その中で、本丸の「東南隅櫓」「西南隅櫓」御深井丸の「西北隅櫓」は、今も建てられた時の姿で残っています。また、城門も「本丸表二之門」「旧二之丸東二之門」「二之丸大手二之門」が残っています。

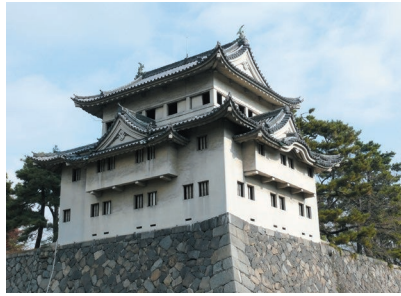
せいなんすみやぐら じゅうようぶん かざい  
西南隅櫓(重要文化財)

名古屋城の隅櫓は、とても大きく、本丸の三つの隅櫓(西南、東南、東北)は、2重3階になっていて、1階の長辺が7間(名古屋城の1間は約2m)、短辺が6間もあります。さらに御深井丸の西北隅櫓は、3重の櫓で長辺が8間、短辺が7間の一段と大きな櫓です。清須城の小天守の部材を用いた建物で、清須櫓ともよばれています。他の城の天守と比べると、宇和島城が6間四方、弘前城は長辺が6間、短辺が5間、丸亀城の天守はさらに小さくなります。名古屋城は、他の城の天守を越える大きな櫓を隅櫓として並べられていたのです。

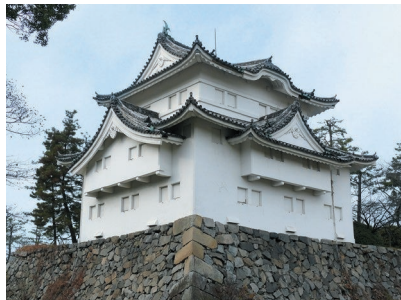
とうなんすみやぐら じゅうようぶん かざい  
東南隅櫓(重要文化財)

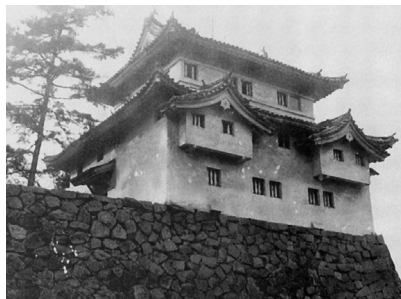
とうほくすみやぐら しょうしつ  
東北隅櫓(焼失)

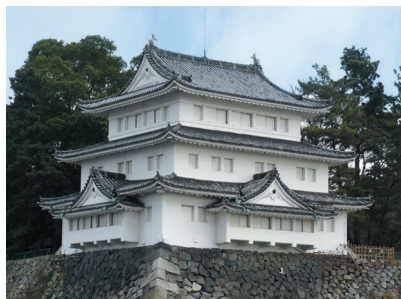
せいほくすみやぐら きよす やぐら じゅうようぶん かざい  
西北隅櫓(清須櫓)(重要文化財)

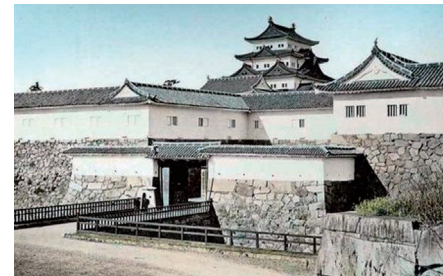
ほんまるおとてもん ふ きん た もんやぐら めい じ しょ き  
本丸表門付近の多門櫓(明治初期)

名古屋城の本丸は、三つの隅櫓を多門櫓でつないで囲み、天守と合わせて嚴重に守られていました。多門櫓は、敵を防ぐ城壁になるとともに、櫓同士をつなぐ廊下の役割や倉庫などの役割もありました。

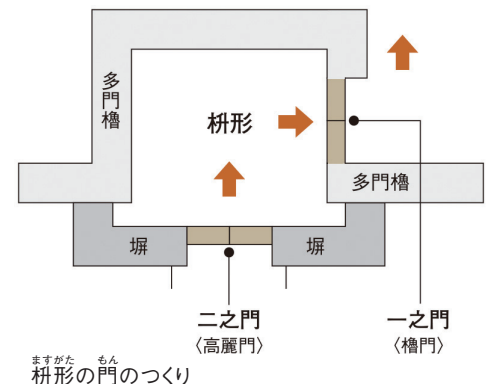
名古屋城の主要な門は、右の図のように、一之門・二之門を多門櫓でつないで、四角形の空間を備えたつくりになっていました。このつくりを枅形といいます。

表の二之門は、高麗門といって屋根を小さくして場内から監視しやすくなっていました。一方、奥の一之門は、櫓門といって、門の上に櫓が設けられていました。枅形に入ると櫓で囲まれる形になっています。

敵が二之門を突き破って入ってきて、まっすぐには進めず、曲がっても頑丈な一之門に阻まれます。そして、枅形に入った敵は、目の前の多門櫓や櫓門(一之門)から鉄砲や弓矢などで攻められます。また、門の扉は、表面全体に鉄の板が張られており、弓矢や鉄砲から守り、火にもしっかり備えられていました。
