# 名古屋城 子ども博士になろう

学習シート「天守」編

名古屋城の天守には、どのような特色があるのでしょうか

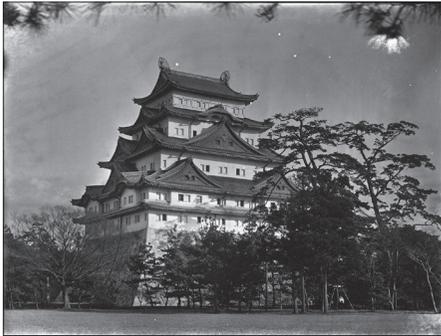
天守の北西から(戦災前の古写真)

名古屋城の天守は、五重五階、地下一階建てで、地階は橋台(土堀に挟まれた通路)によって小天守とつながっていました。下の写真は、戦災前に撮影された名古屋城天守の古写真(ガラス乾板写真)です。

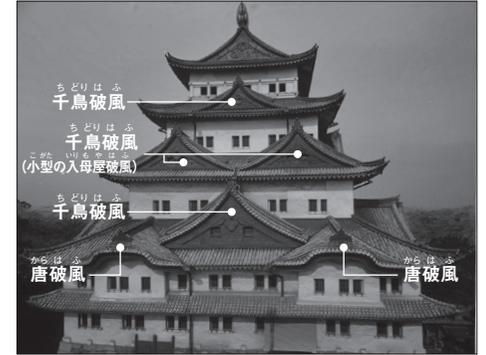
天守の外観を飾るものとして、各重の屋根面に三角形の千鳥破風や曲線形の唐破風が並べられていました。平側(東面と西面)と妻側(南面と北面)で交互に破風の種類や数を入れ替え、破風の総数は最上重の入母屋破風を加えると22にもなりました。名古屋城の天守は、多くの破風によって飾られ、見た目も美しく、変化に富み、躍動感にあふれていました。

天守南面(妻側)の破風(戦災前の古写真)

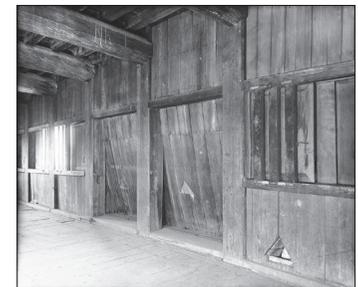
名古屋城は西国への備えや東海道を守る砦として、さまざまな防御の工夫が施されていました。天守地階の入口上部には石落しが設けられ、敵を頭上から攻撃できるようになっていました。また、天守の壁は30センチの厚さがあり、その内側には、厚さ12センチのかたいケヤキの板がよろい状にはめ込まれていました。この壁にも外部からはわからない鉄砲狭間が隠されていて、敵を撃退できるようになっていました。

隠狭間(鉄砲狭間)の内側(戦災前の古写真)
