## 特別史跡名古屋城跡全体整備検討会議(第 65 回)

## 二之丸庭園第12次発掘調査成果について

## 二之丸庭園の修復整備について

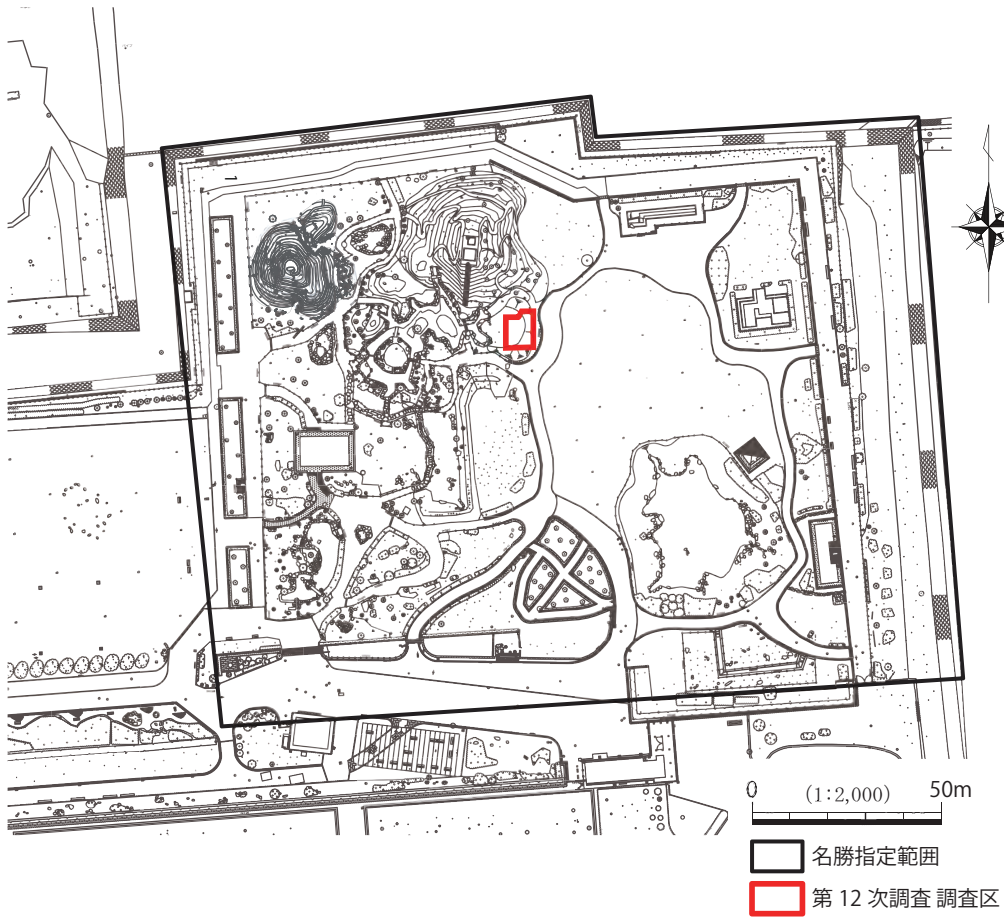
図1 名勝名古屋城二之丸庭園 発掘調査位置図

### 2. 調査区について(図2)

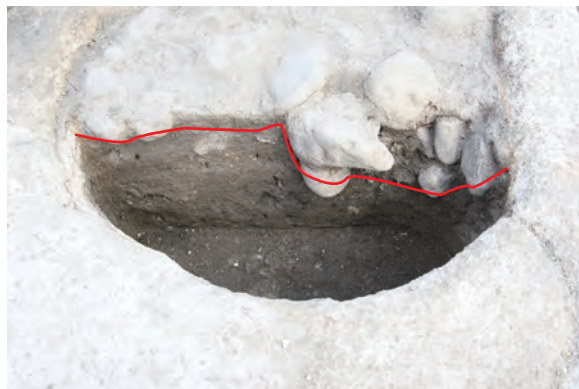
SK2(西から) 赤線は飛石据付け想定面

SK(土坑)2は直径約0.5m、SK3は直径約0.3mの円形のタタキ坑である。底部はSX1とは異なりタタキ面のベースとなる盛土である。形状から飛石の抜き取り痕と考えられる。周囲のタタキに打ち割られた形跡が確認できないため、タタキ坑は施工時の形状を保っていると考えられる。タタキ坑の堆積土及び礫は礫敷に由来するため、礫敷構築以前に飛石を取り外し廃絶していた。

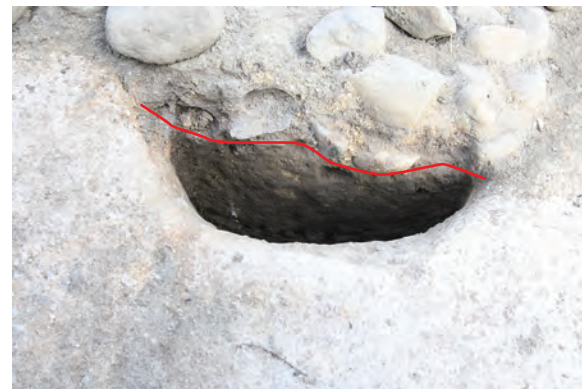
SK3(西から) 赤線は飛石据付け想定面

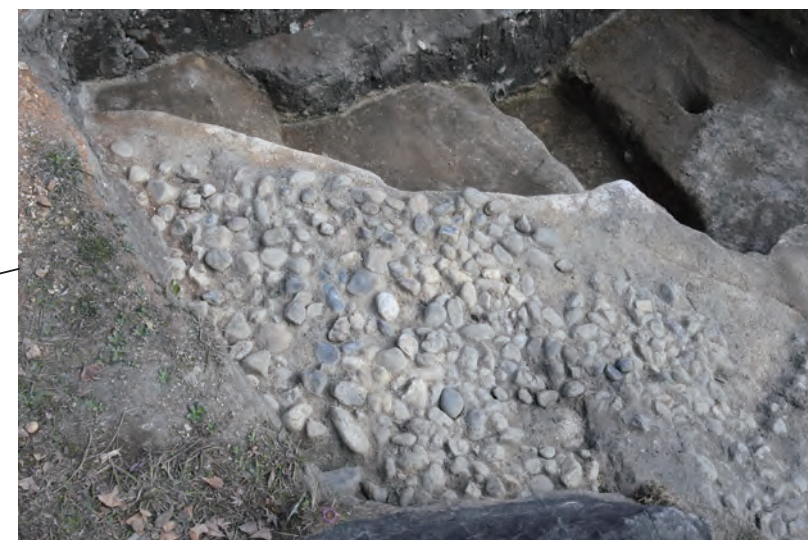
礫敷(西から)

調査結果：礫敷は約3×2mの規模で広がる遺構で、含まれていた遺物(レンガ、ガラスなどの近代遺物)の存在から近代に構築された遺構であることが明らかになった。二之丸においてレンガを使用した大規模な建物は明治7年(1874)ごろであるため、明治7年以降に構築され、兵舎構築による造成で埋没(『陸軍大日記』の記述から明治15年(1882)ごろ)したと考えられる。

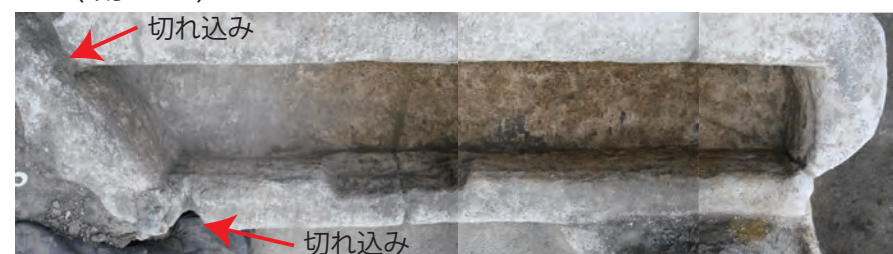
SX1(南から)

SX1は約2×0.3mの長方形の構造物である。壁面と底部はタタキで施工されている。内部は黄褐色粘土、黒褐色粘質土、礫敷由来の暗褐色粘質土及び礫の順に堆積していた。礫敷由来の暗褐色粘質土及び礫以外は全体に広がらず、部分的に堆積してい

た。池側(南側)壁面南西角と権現山側(北側)壁面北西角に切れ込みが確認できた。底部及び壁面をタタキで構築していることから水槽のような機能が想定できる。北側のタタキ面構築時にSX1も構築され、礫敷構築以前に廃絶したと考えられる。

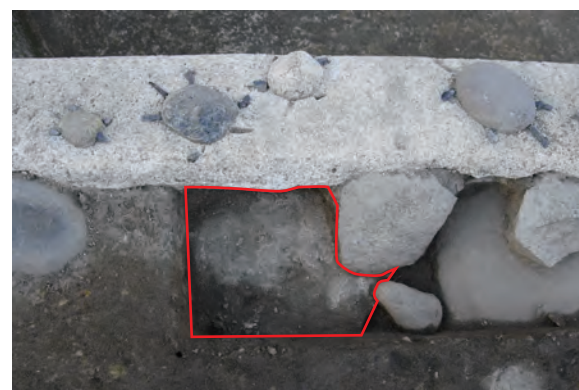
タタキ面 b(南から) ※赤枠

タタキ面bは敷石Bと同じレベルで確認した。調査区1タタキ面aと比較すると硬質で、色調は褐色で現北池の護岸及び池底タタキに類似している。敷石Bと同様に上面に礫が置かれており、敷石A設置の際に角度を調整するためのものと考えられる。タタキ面bと敷石Bは同じ覆土が堆積しているため、同時期に廃絶したと考えられ、その後敷石Aが施工された。タタキ面bと敷石Bのベースとなる土は確認できていないがレベルから両遺構は同時期に機能していたと考えられる。

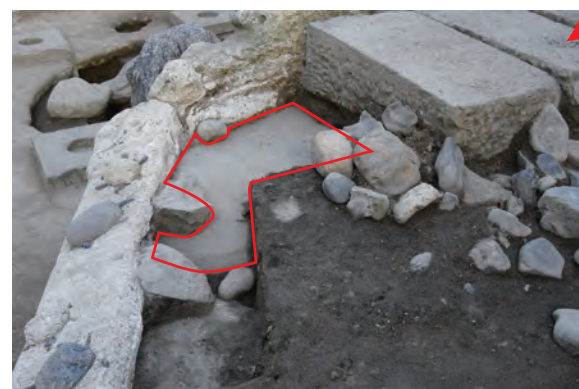
敷石 B(西から) ※赤枠

調査結果：敷石Bは現在地表に露出している敷石Aの下から確認した。敷石Aと同様に上面が平坦で、水平に据えられている。敷石B上に置かれている礫やタタキは敷石A設置の際に角度を調整するためのものと考えられる。

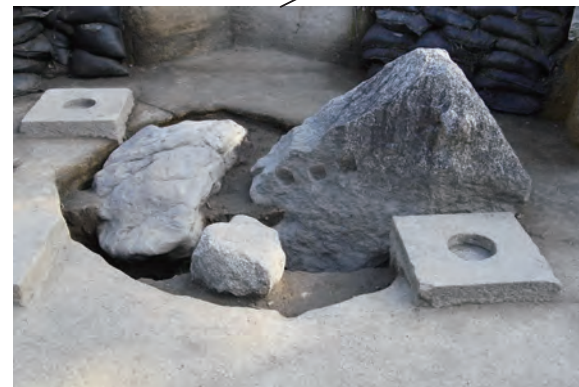
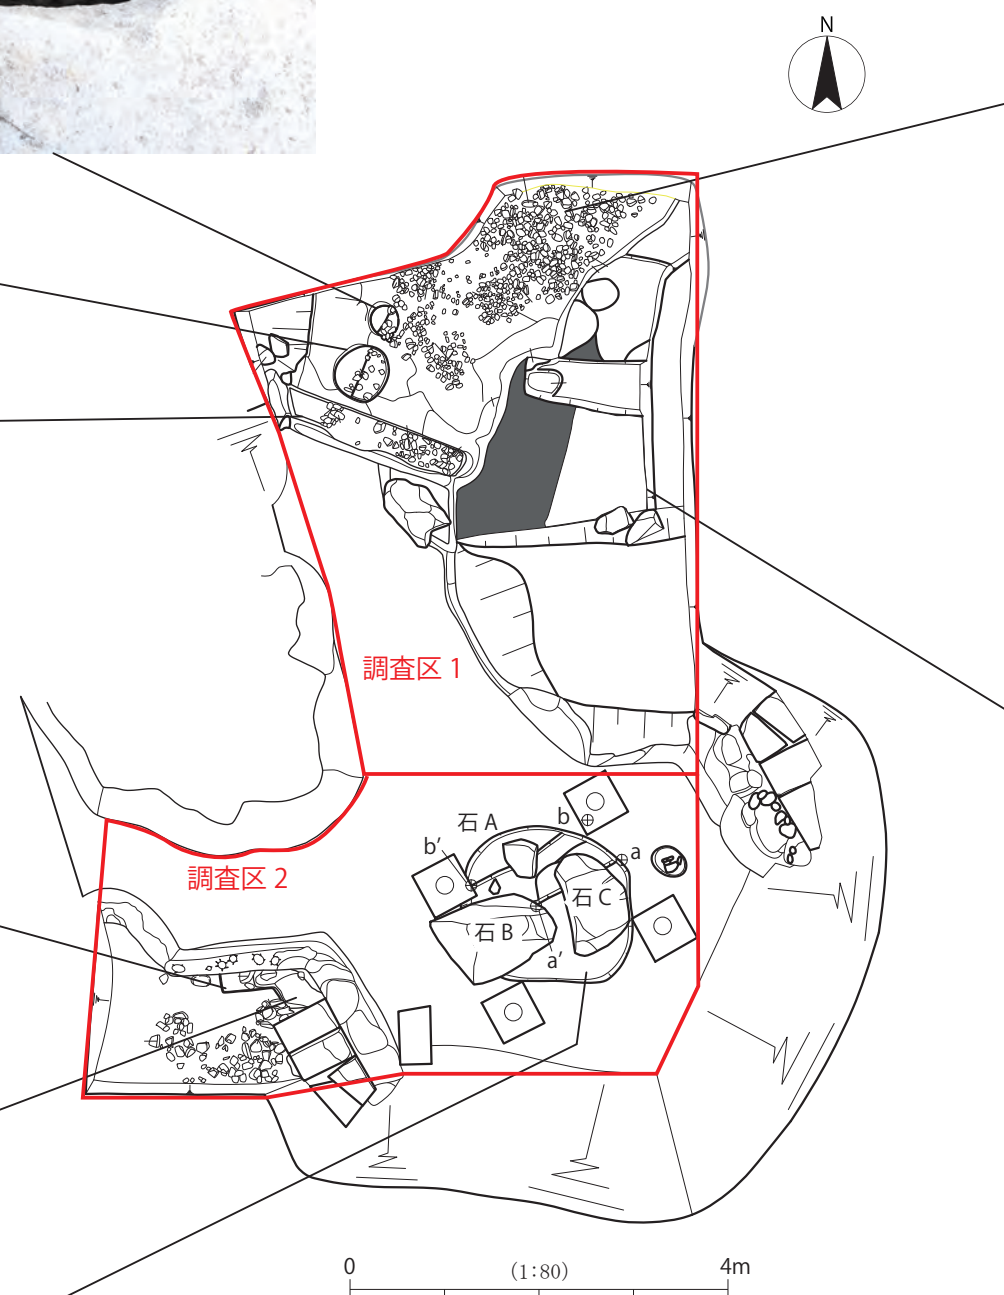
SK4(北から)

SK4は直径約1.5mのタタキ坑である。深さは約50cmで内部は土が堆積している。壁面から池底タタキのベースとなる盛土(7層)を確認することができた。SK2やSK3と比較すると輪郭に角があり、形状もいびつであるため、池底施工後に打ち割られた可能性がある。SK4内に石A～Cが位置している。堆積状況から石A及び石BはSK4構築後に入れられたと考えられるが、石Cの設置時期は明らかにできなかった。

SK4の周囲には4石の礎石が確認できる。礎石の底面は池底タタキ底よりも下に位置しており、7層上に据えられている。礎石、池底タタキ、SK4の順に構築された。

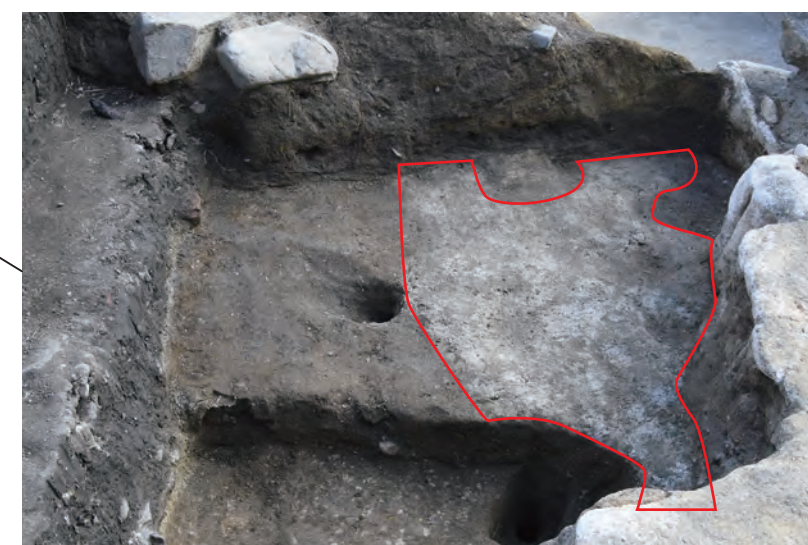
タタキ面 a(北から) ※赤枠

タタキ面aは約2×2mの規模で検出したタタキ面である。検出高は標高11.33mである(現タタキ面は標高11.77～12.30m)。厚さは1～15cmで南端で現北池に掘り込まれている。タタキ面aは現在地表に露出しているタタキの下層から検出しているため、古い構築である。また、現在地表に露出しているタタキと比較し薄く、脆い。表面に凹凸が目立つ為、上面は削平されている可能性がある。

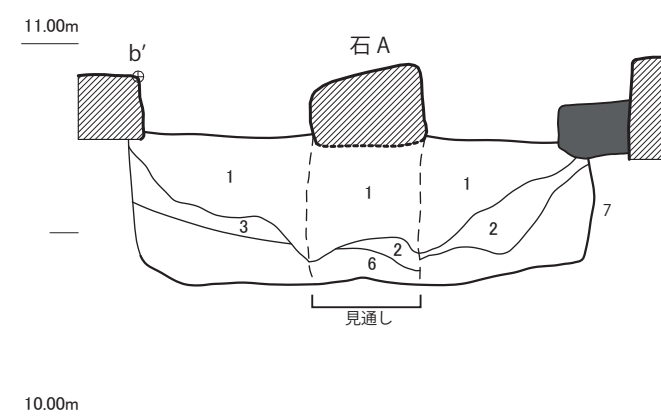
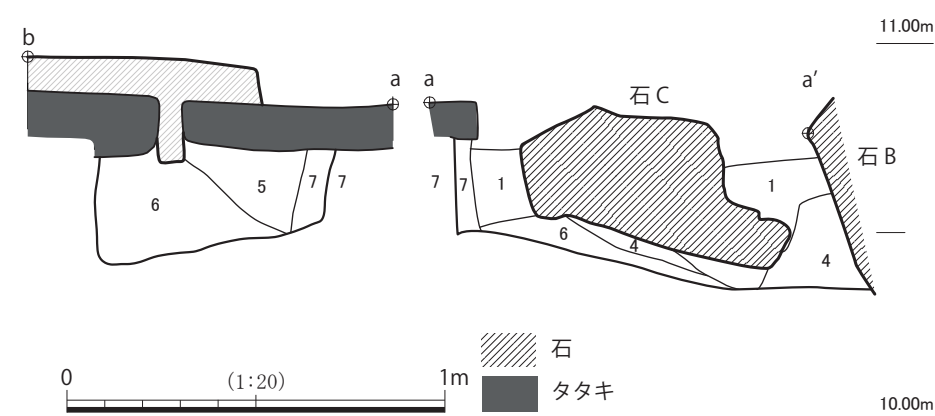
- 1 にぶい黄褐色粘質土 レンガ片含む 近代以降の堆積
- 2 灰褐色粘質土
- 3 暗褐色粘質土
- 4 暗褐色粘質土 石B設置以前の堆積
- 5 黒褐色粘質土
- 6 にぶい黄褐色粘質土
- 7 にぶい黄褐色粘質土 地山由来のブロック土含む SK4構築以前の堆積

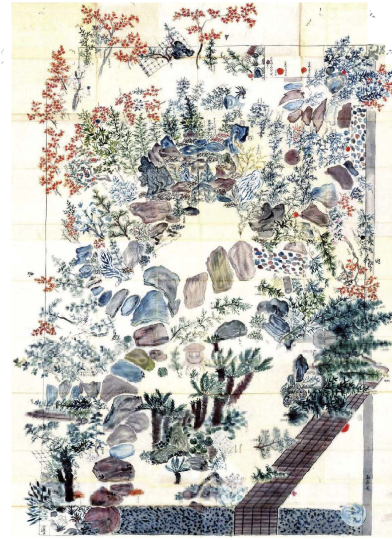
図1-3 『桜御間南御庭四季之図』  
(名古屋市蓬左文庫所蔵)

ウ 桜御間南御庭四季之図／作成年代：文政以降（名古屋市蓬左文庫所蔵）（図1-3）

二之丸御殿の桜之御間南御庭を描いた絵図であり、植栽については樹種や尺寸が記されている。

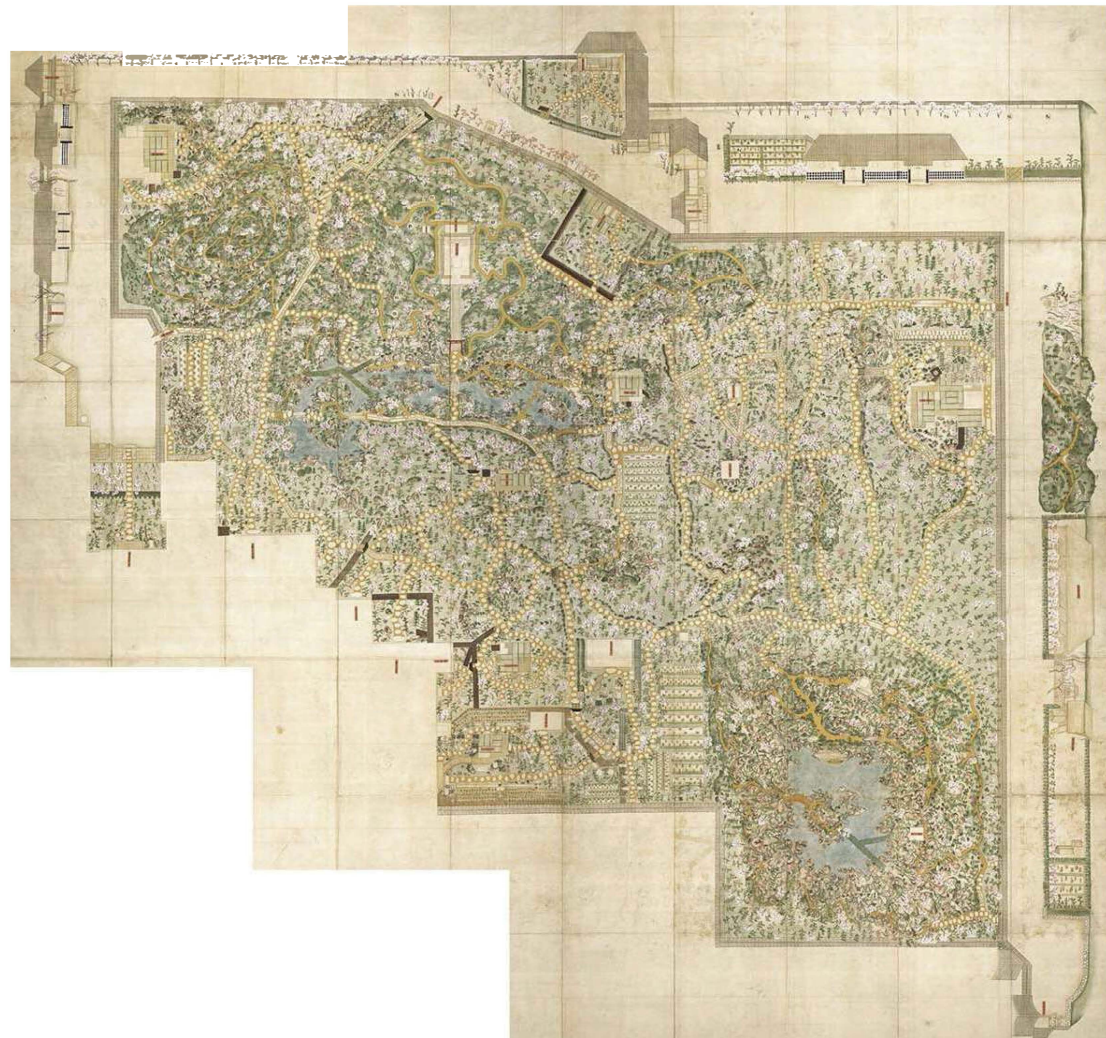
図 1-1 『御城御庭絵図』  
(名古屋市蓬左文庫所蔵)

ア 御城御庭絵図／作成年代：文政年間（名古屋市蓬左文庫所蔵）（図1-1）

第10代藩主斉朝により改修された二之丸庭園を詳細に描いた絵図で、文政年間に作成されたと考えられる。

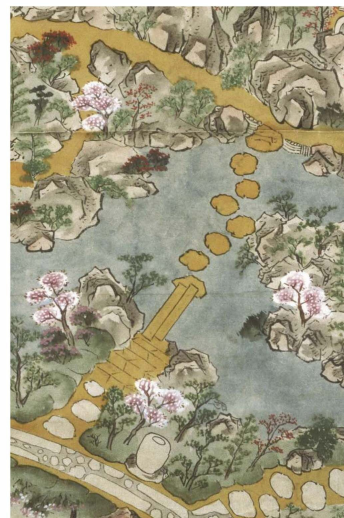
図 2-1 石橋『御城御庭絵図』部分  
(名古屋市蓬左文庫所蔵)

- ・石橋は、庭園部会にて、現地で実寸模型にて大きさと配置を検討し、『御城御庭絵図』と同様に2本を南北にずらして設置することとした。
- ・橋長は、沢飛石1に接し、南側タタキ護岸にかかるようL=2.6mとする。
- ・幅は、沢飛石2に架かるよう、50cm程度とする。
- ・厚みは、沢飛石1との高低差を考慮し、つまづきにくい段差とし、かつ十分な耐荷重を見込み、厚さ18cmとし、側面は周辺の風景を考慮して断面図のとおり15cmとした。
- ・石材は、新材とする。
- ・配置は、絵図のとおり北側は2本とも沢飛石ー2に、南側はタタキ護岸に架ける。
- ・天端はノミ切り仕上げで2分程度ムクリ仕上げとし、側面は天端より150mmはノミ切り仕上げ、底面は荒はつり仕上げとする。沢飛石2南側タタキ護岸に架かる箇所は、欠き込み仕上とする。

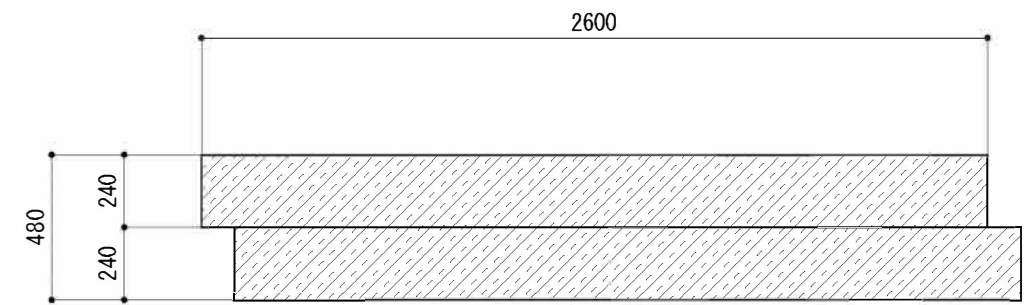
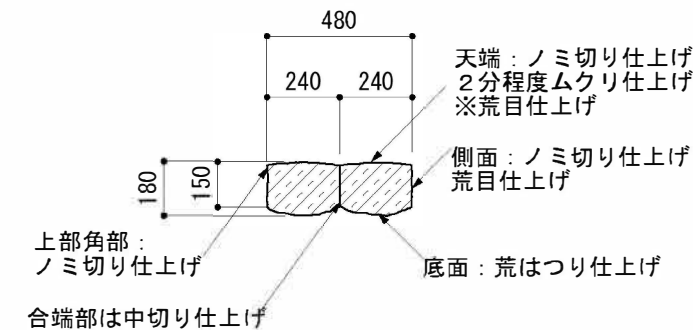
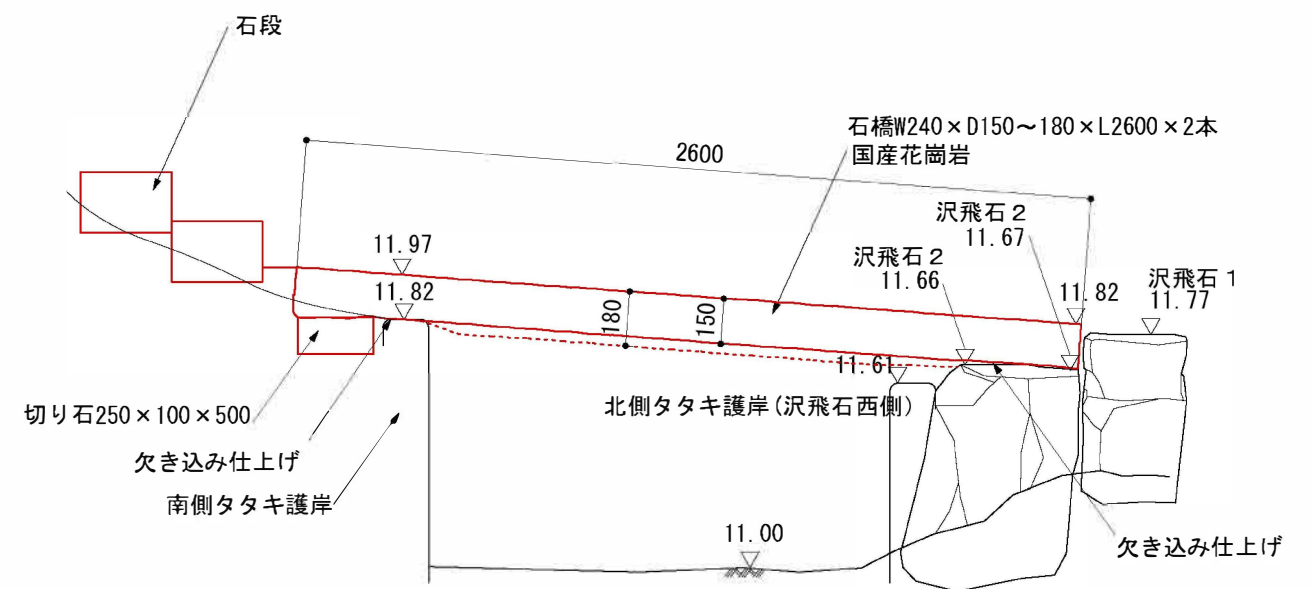
図2-3 石橋構造検討図

石橋平面図 S=1:25

石橋断面図 S=1:25

石橋設置断面図 S=1:25

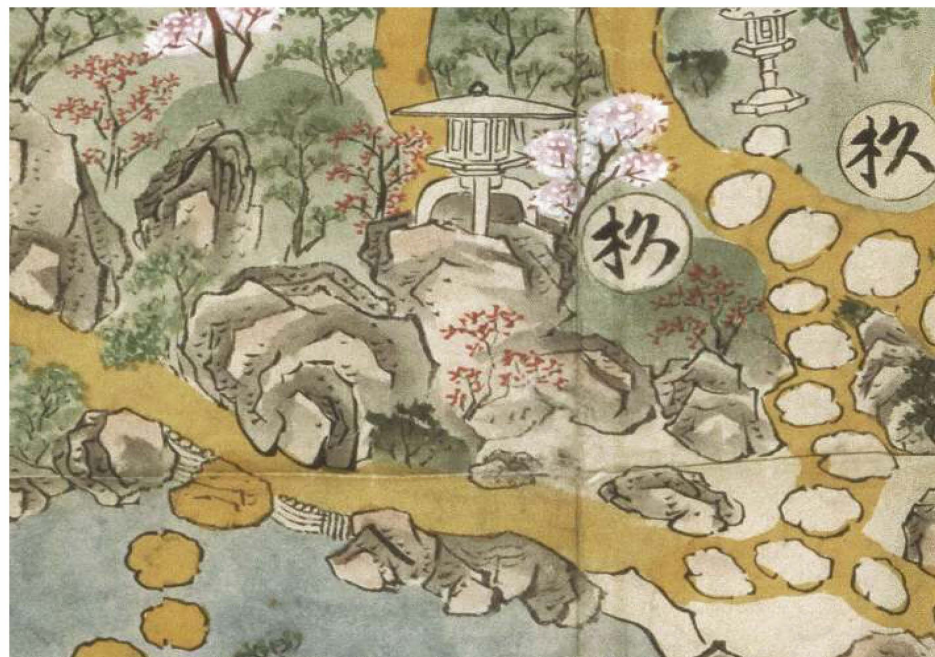
図2-3 雪見燈籠-1『御城御庭絵図』部分  
（名古屋市蓬左文庫所蔵）

- ・雪見燈籠-1は、図2-3、2-4の絵図について検討を行った結果、兼六園の雪見燈籠（W1870 × H1870）（写真2-3，図2-5）を参考にした製作品とする。
- ・庭園部会にて、現地で実寸パネル模型にて大きさを比較検討した結果、兼六園よりひと回り小さい W1500 × H1500 とする。（写真2-4）
- ・表面はノミ切ビシャン仕上げとする。

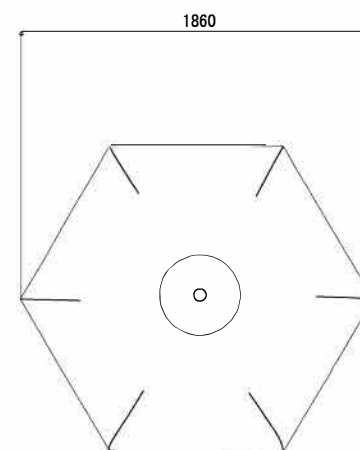
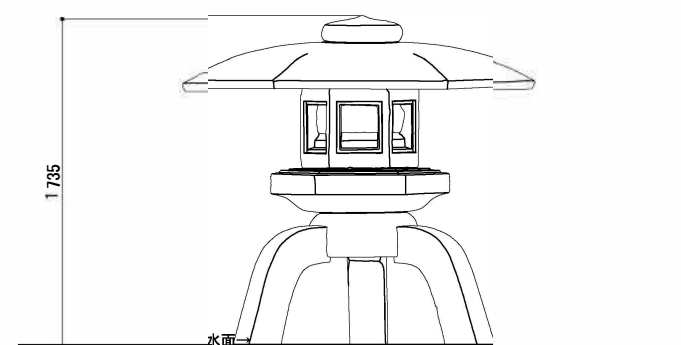
図2-5 兼六園雪見燈籠 実測図

平面図 S = 1 : 40

断面図 S = 1 : 40  
（兼六園実測図）

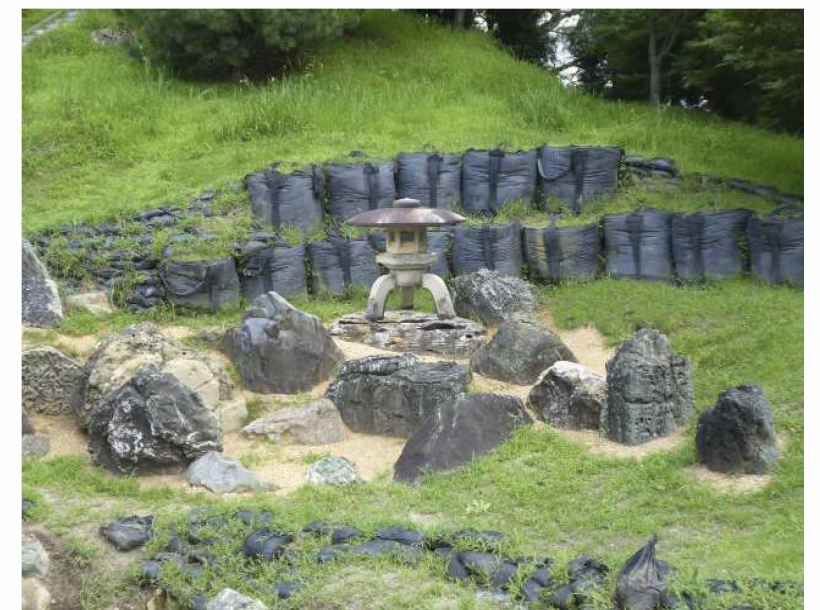
写真2-4 雪見燈籠-1 実寸パネル（W1500 × H1500）配置状況

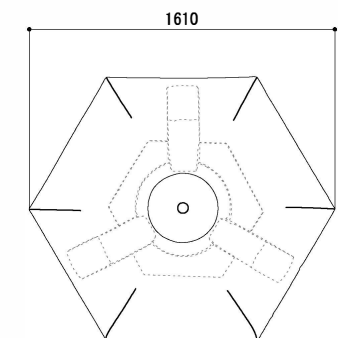
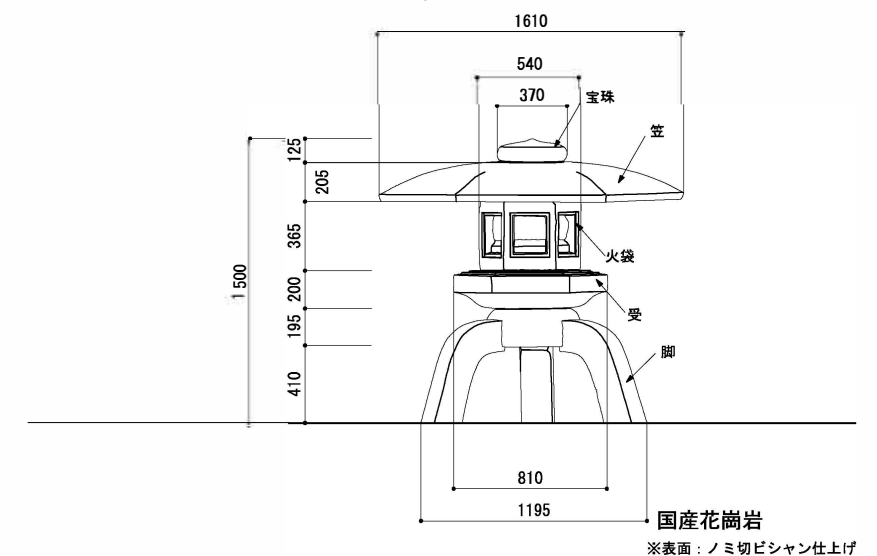
図2-6 雪見燈籠 -1 構造検討図

平面図 S = 1 : 40

断面図 S = 1 : 40  
（兼六園実測図 H1500 サイズに縮小 86.5%）

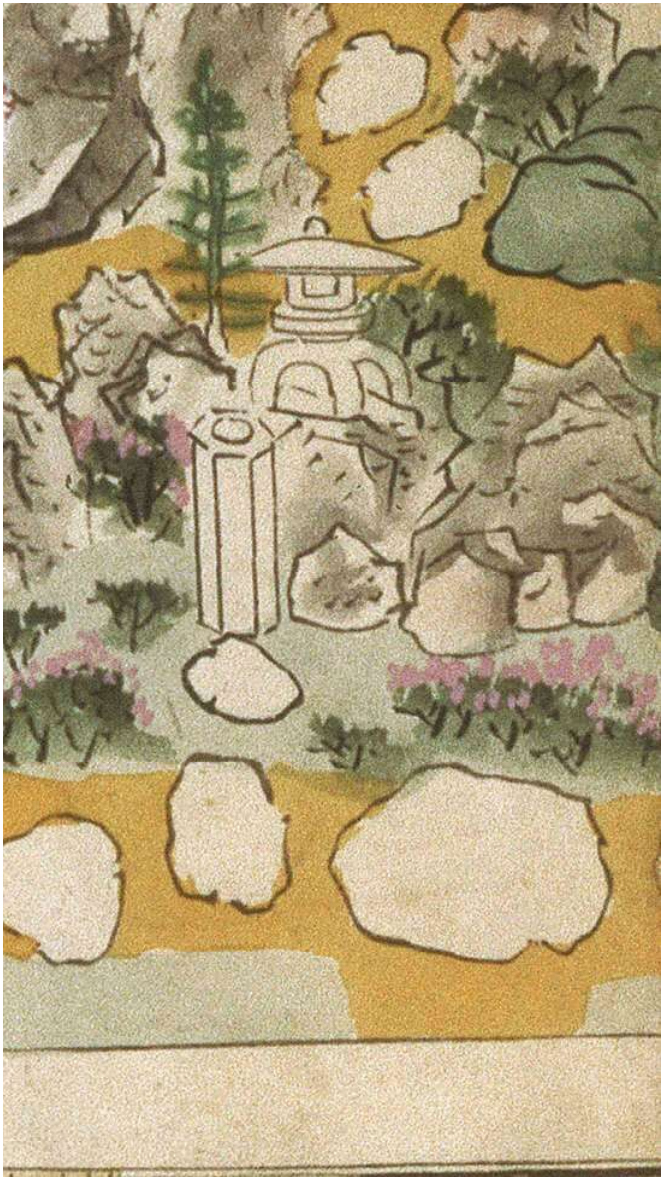
図 2-7 雪見燈籠 -2 『御城御庭絵図』部分  
(右 90° 回転)  
(名古屋市蓬左文庫所蔵)

- ・雪見燈籠 -2 は、製作品とする。
- ・絵図より、雪見燈籠 -2 の大きさは、雪見燈籠 -1 よりも小さいこと、市場性とを考慮し高さ H=900mm、幅 W=900mm とする。
- ・脚の本数及び形状は絵図の比較検証結果より、4 本一体型とする。
- ・石材について、国産花崗岩で製作する。表面はノミ切ビシャン仕上げとする。

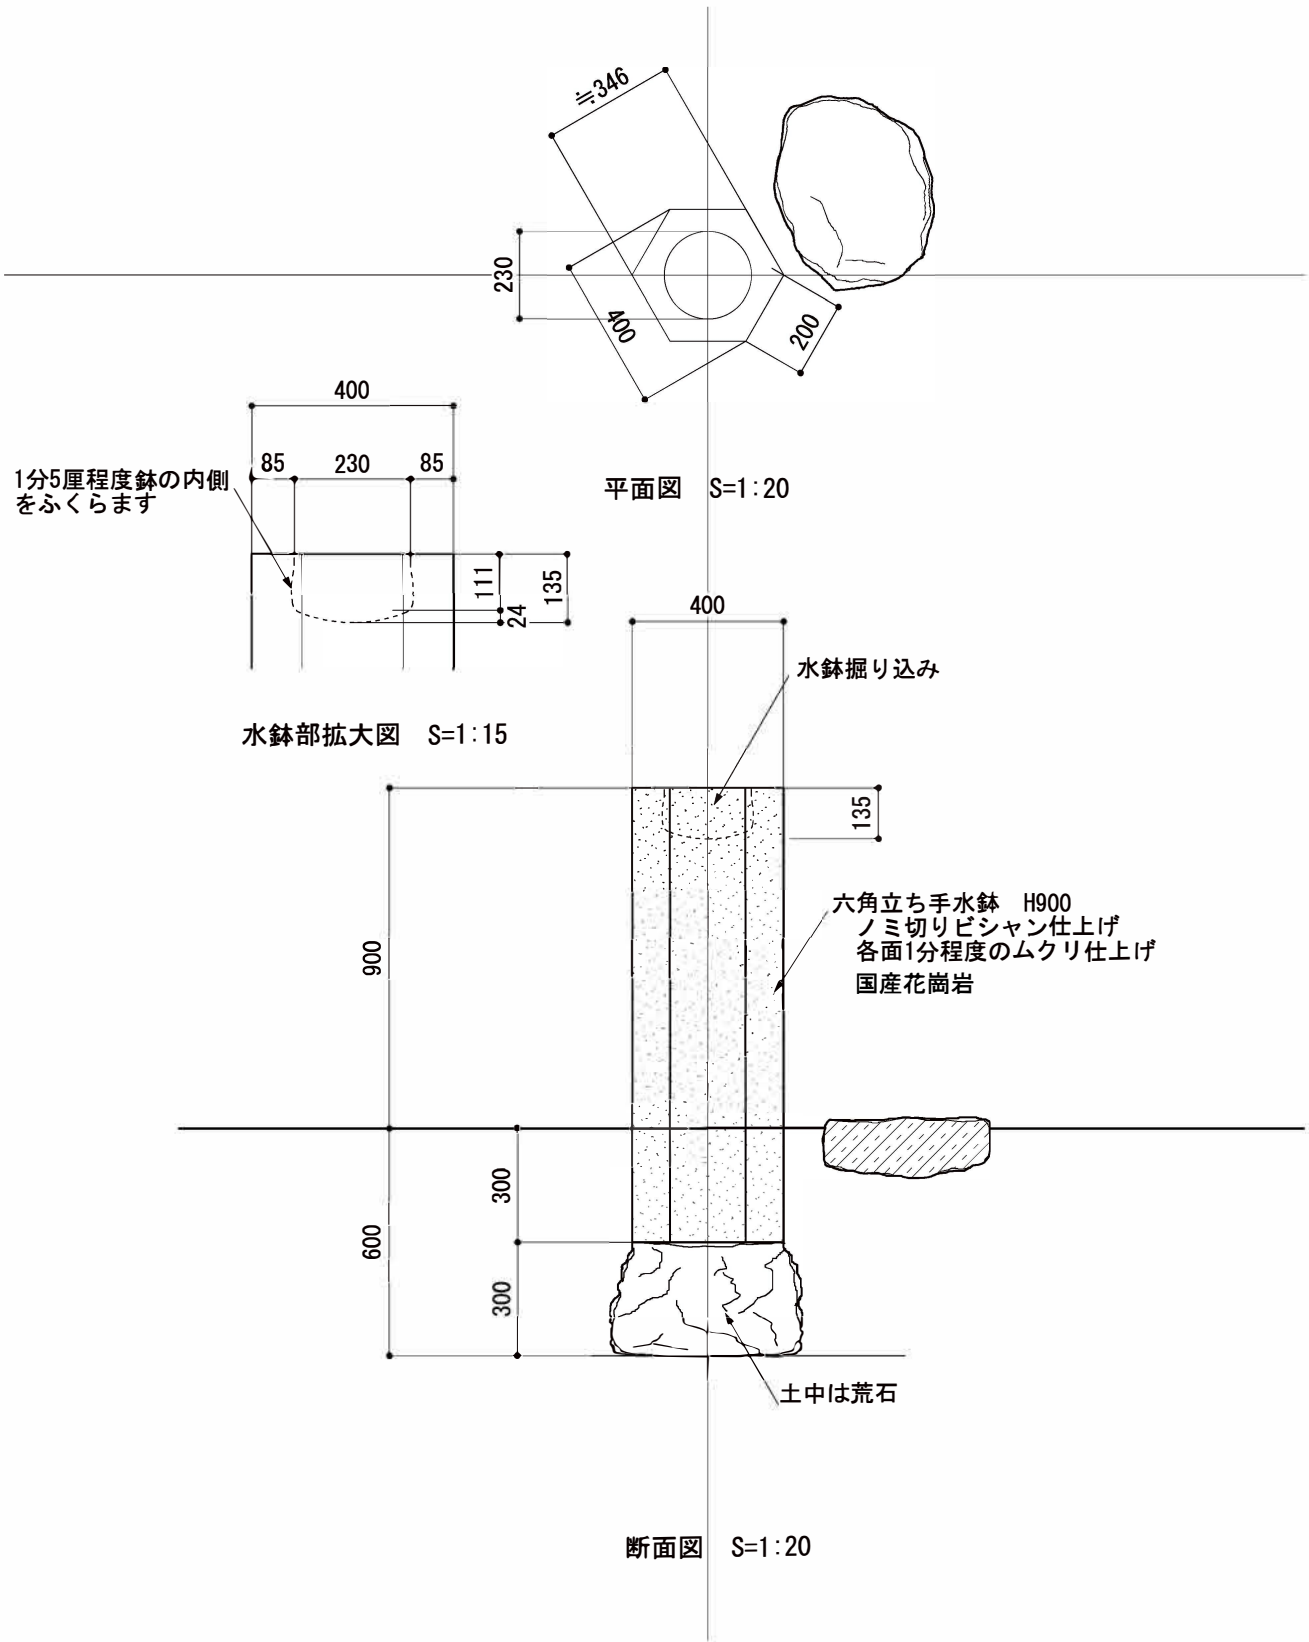
図 2-12 立ち手水鉢構造検討図

- ・絵図より、立ち手水鉢の高さは雪見燈籠-2と同程度の900mmとする。
- ・立ち手水鉢は製作品とする。
- ・高さH=900mm、1辺200mmの六角型とする。
- ・水鉢の掘り込みは、φ230×H135とし、表面はノミ切りビシャン仕上げとし、各面1分程度のムクリ仕上げとする。
- ・根入れは総深さ600mmとし、設置する地盤の高低差を考慮して、施工時に高さを微調整する。GLから深さ300mmまで加工し、さらに300mmは荒石とする。

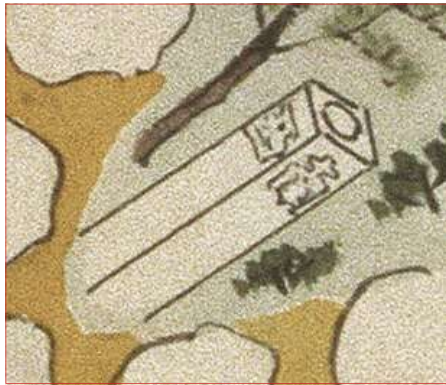
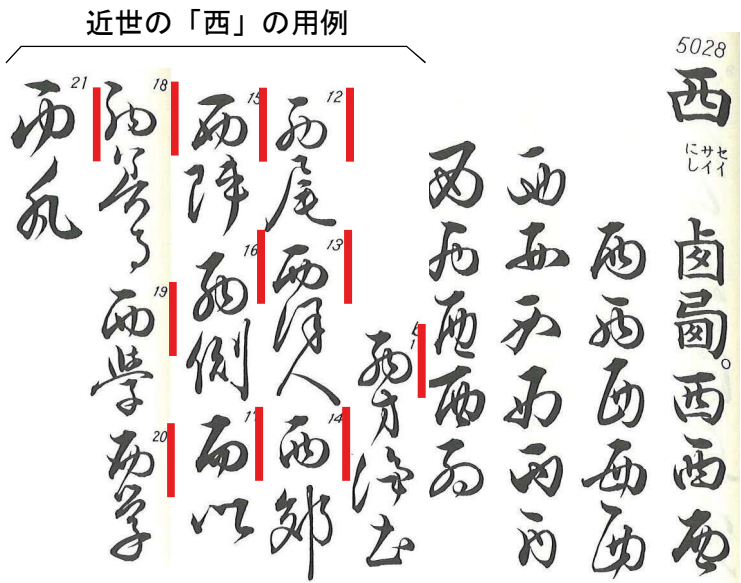
図 2-17 「西」  
（くずし字用例辞典 / 児玉幸多編）

- ・標柱の側面に掘り込む文字の字体について、絵図では、掘り込みの外形線が描かれており、楷書の「南」と「西」が明確に読み取れる。  
くずし字用例辞典（児玉幸多編）に記載されている近世のくずし字と絵図に描かれている文字を比較すると、絵図に描かれている文字はくずし字でないことがわかる。  
図2-17, 18の赤線部は近世の「西」と「南」の文字を示す。

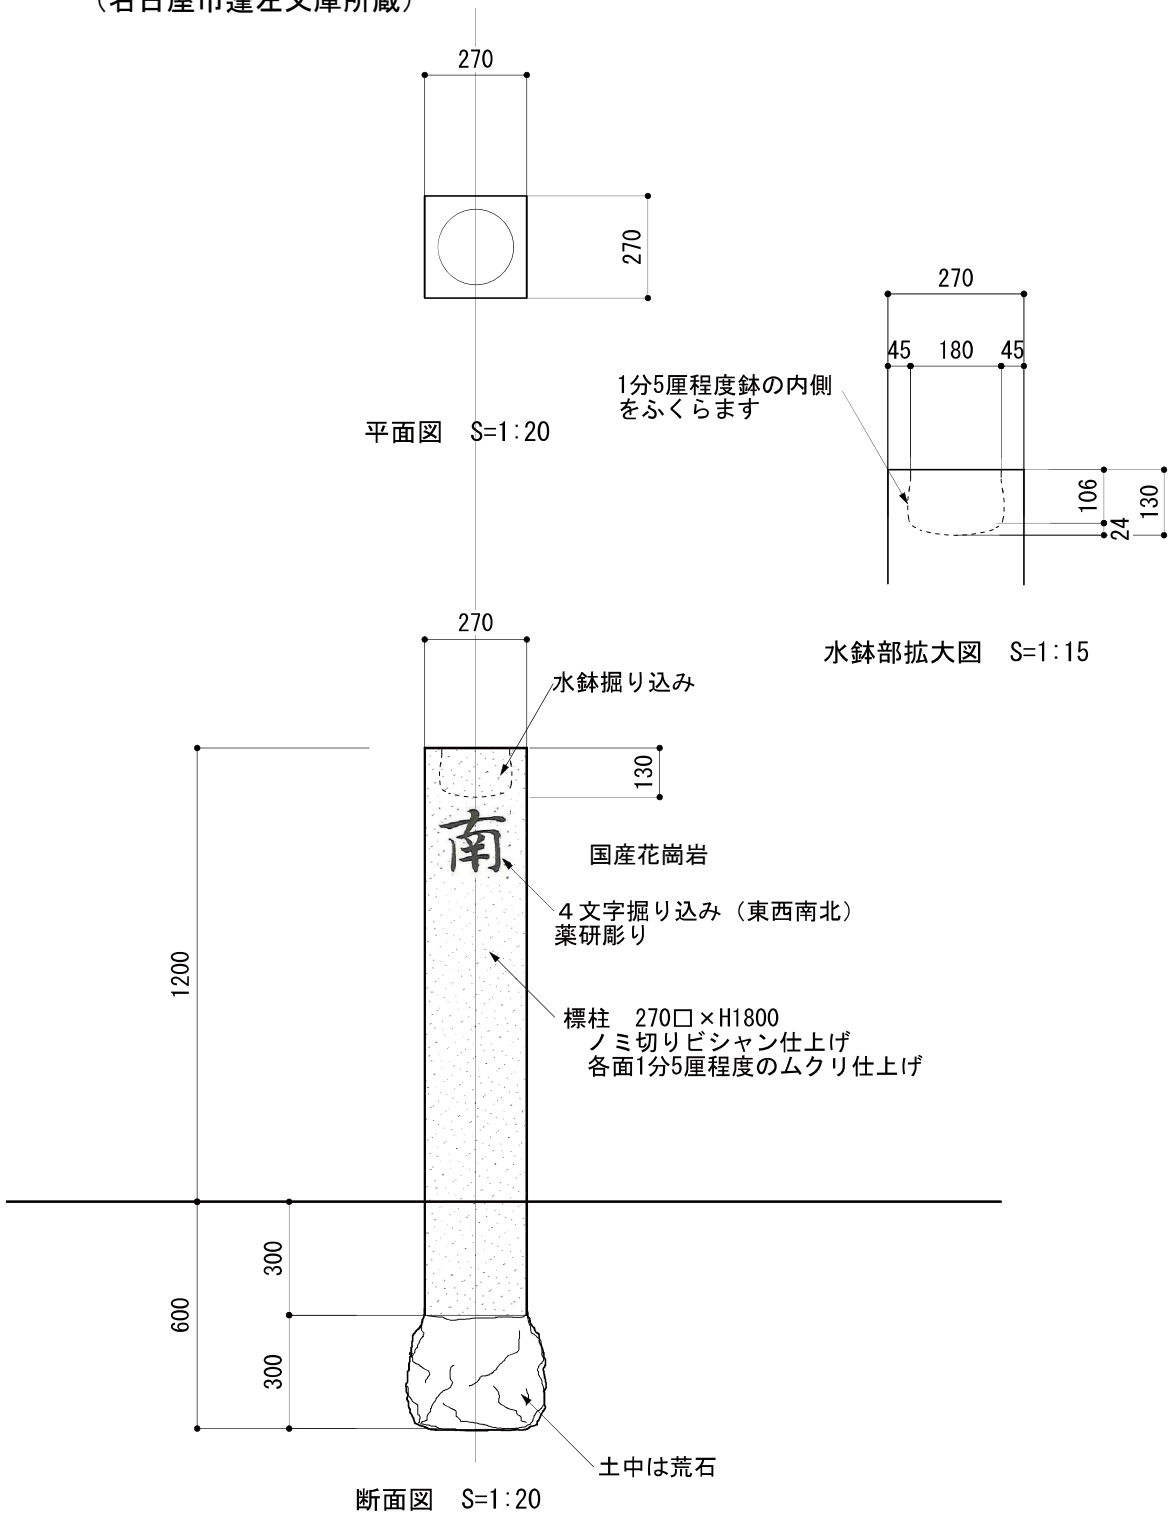
図 2-19 標柱構造検討図

- ・標柱は、製作品を設置する。
- ・正四角柱で上面の掘り込みは円形とし、寸法はW240 × D240 × H1200 程度とする。  
（根入れは施工時に調整する。）
- ・寸法はW270×D270×H1200とする。表面はノミ切りビシャン仕上げとし、各面1分5厘程度のムクリ仕上げとする。
- ・水鉢の掘り込みは、φ180×H130とし、縁は45mmとする。
- ・側面の文字（東西南北）の彫り込みは薬研彫りとする。
- ・根入れは総深さ600mmとし、施工時に高さを微調整する。GLから深さ300mmまで加工し、さらに300mmは荒石とする。

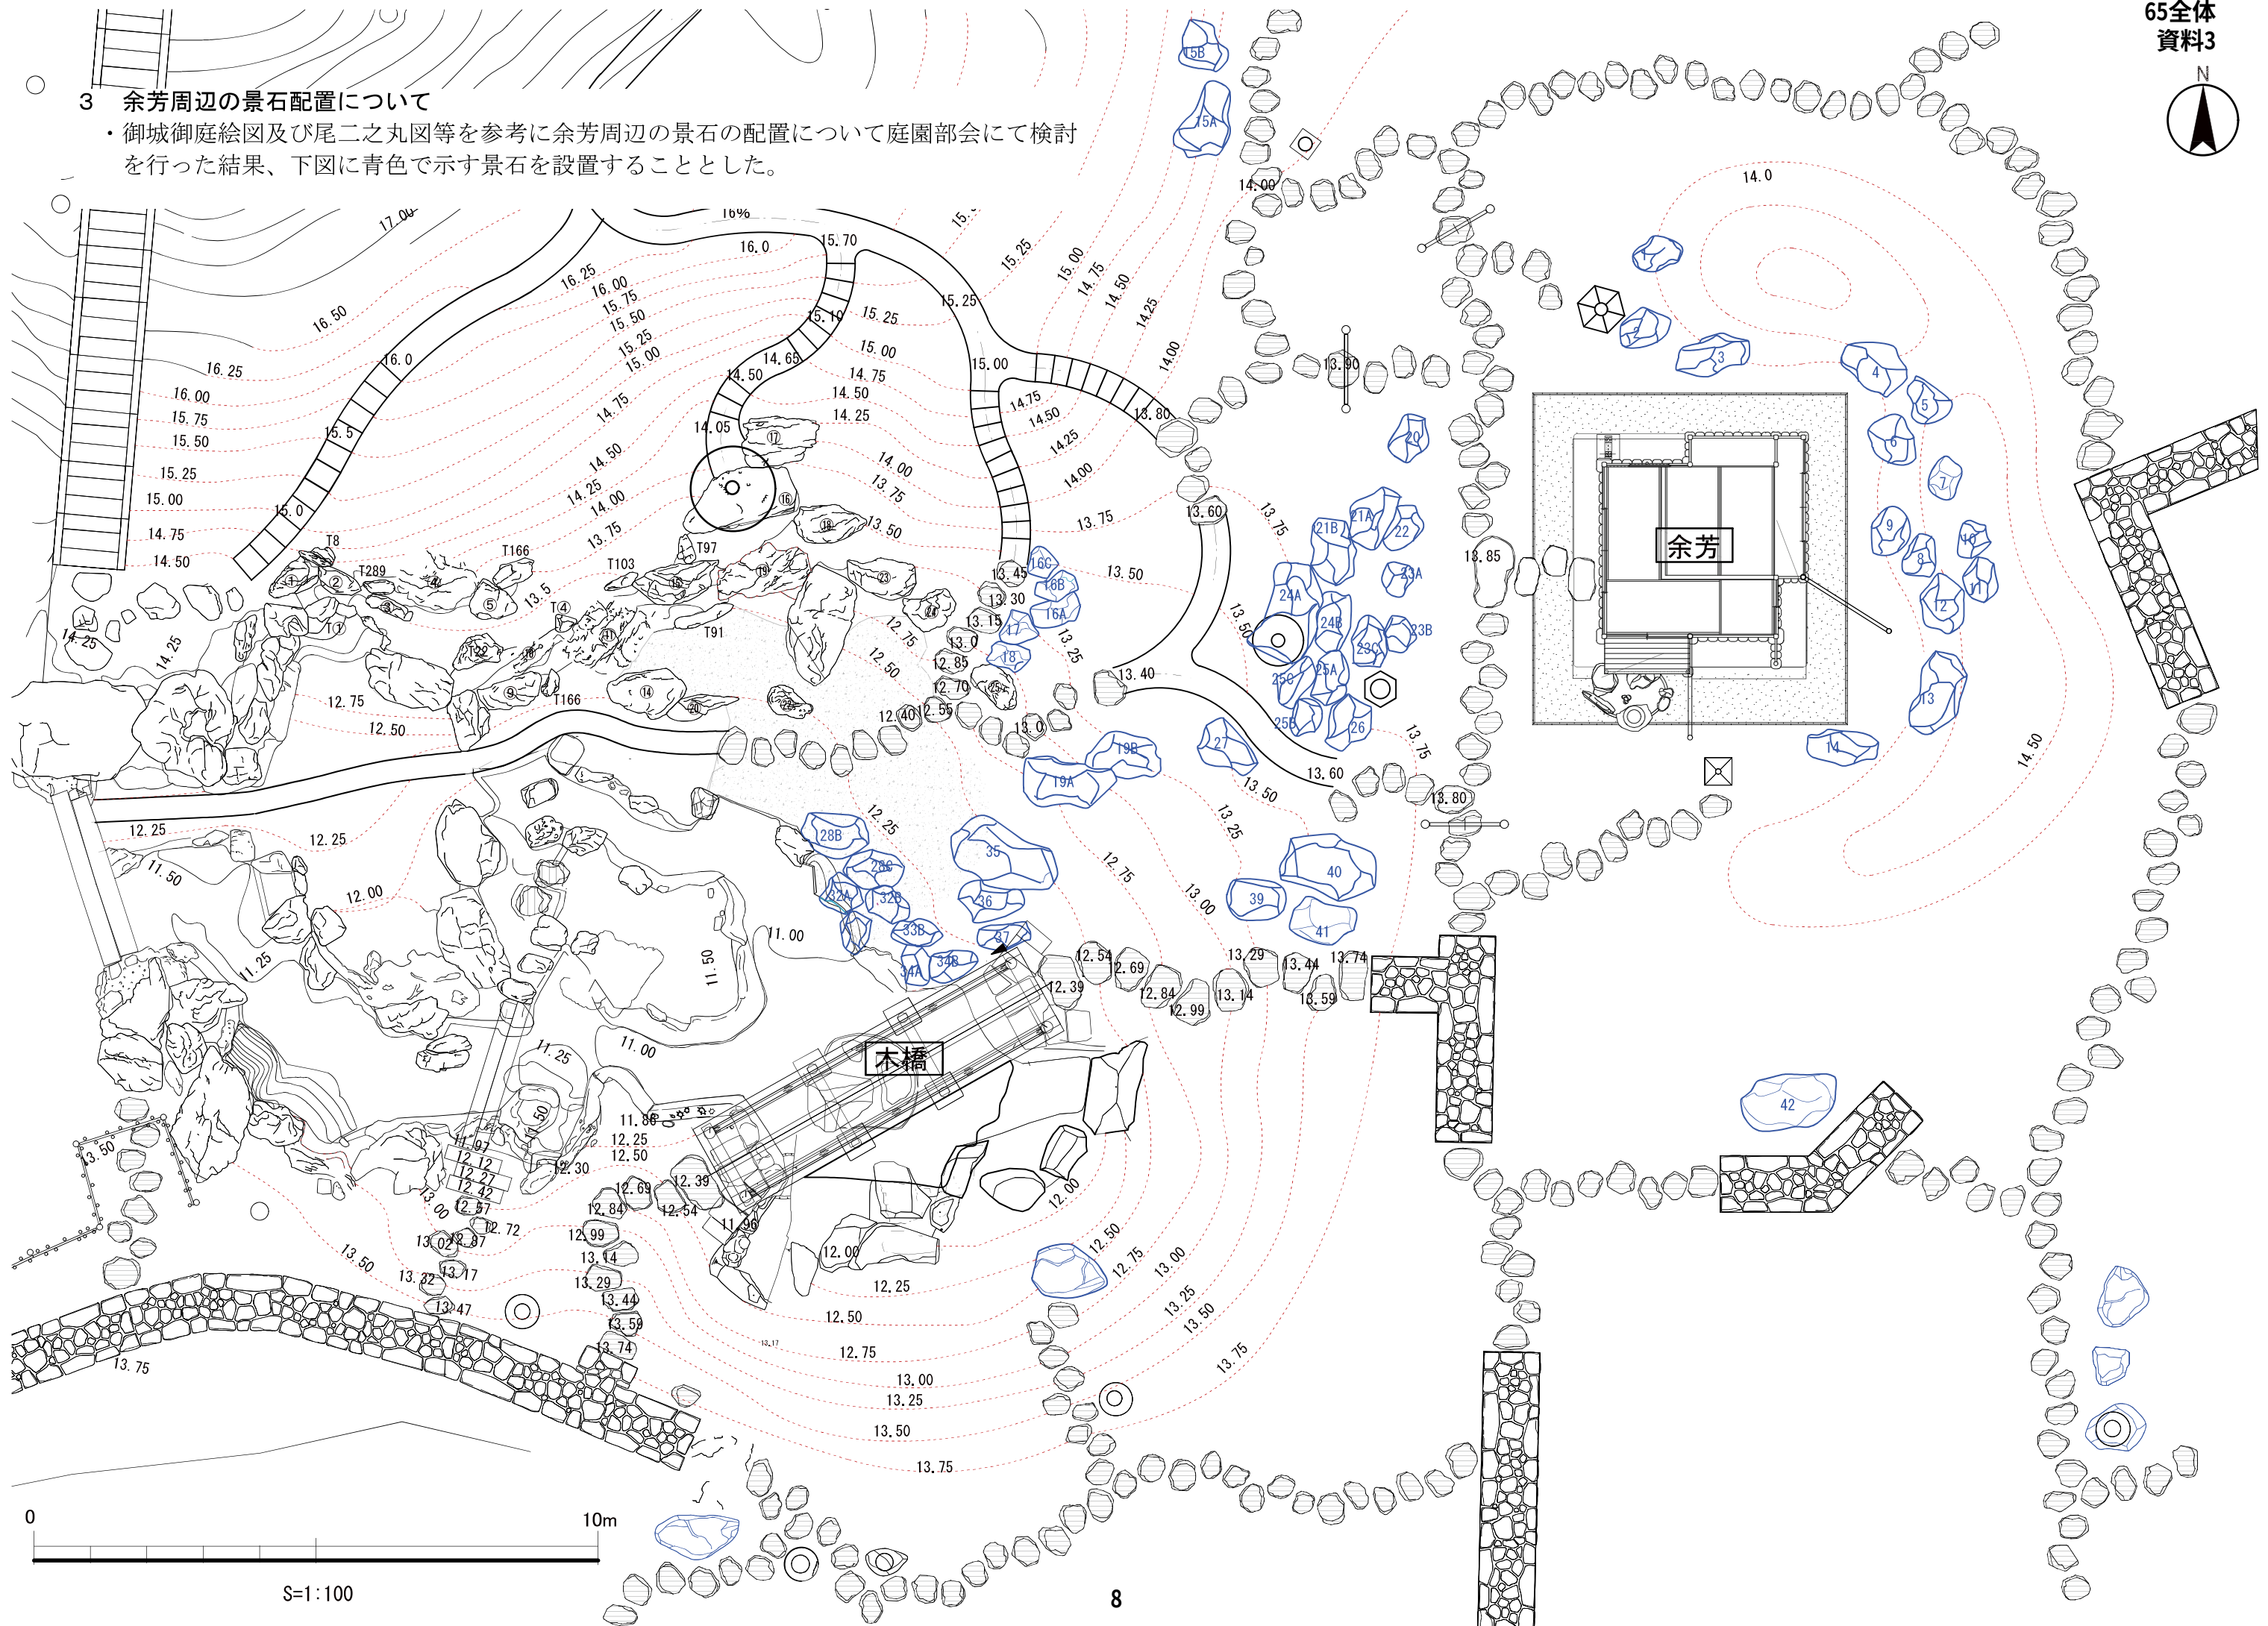
- ・御城御庭絵図及び尾二之丸図等を参考に余芳周辺の景石の配置について庭園部会にて検討を行った結果、下図に青色で示す景石を設置することとした。

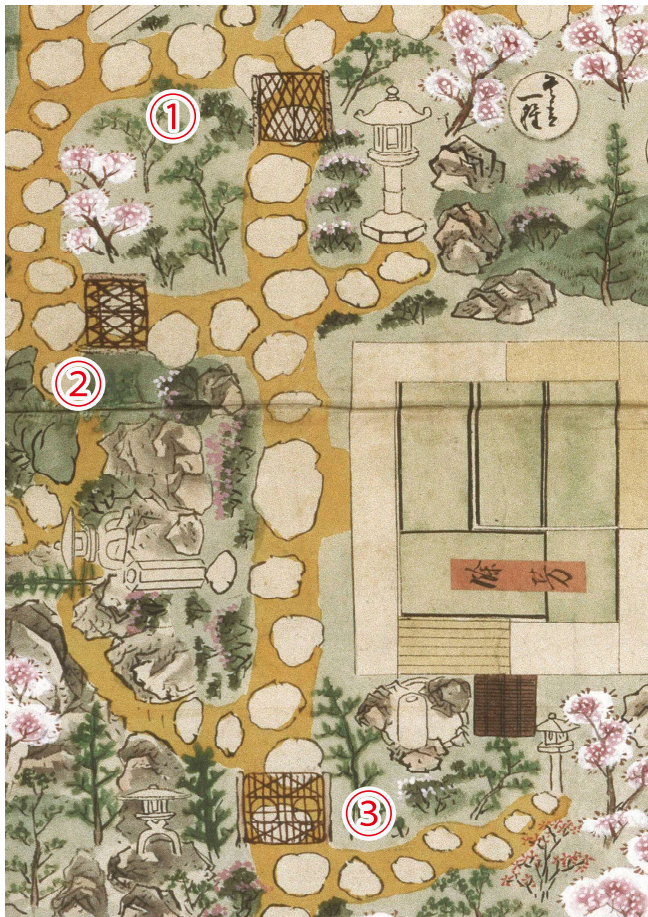
図 6-1 枝折戸『御城御庭絵図』部分  
(名古屋市蓬左文庫所蔵)

支柱は概ね同様な描き方をされているが、戸は『御城御庭絵図』には描かれているが『尾二ノ丸御庭之図』には描かれていないものもある。

園路には、余芳周辺に 3 種類の異なる意匠の枝折戸を設置している。二之丸庭園内で御植木屋の枝折戸だけは、扉が 1 枚の片開きで他は両開きである。枝折戸の支柱は、飛石と飛石の間に位置するように描かれている。

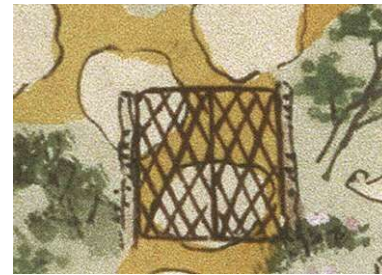
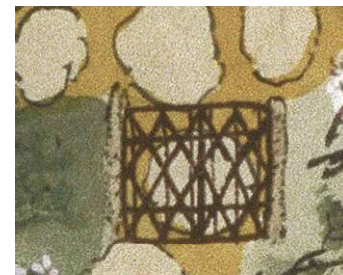
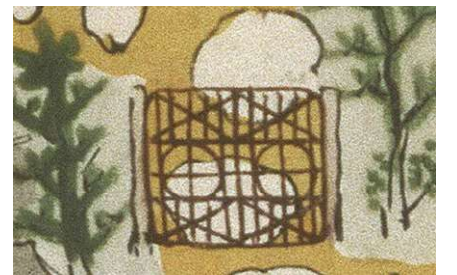
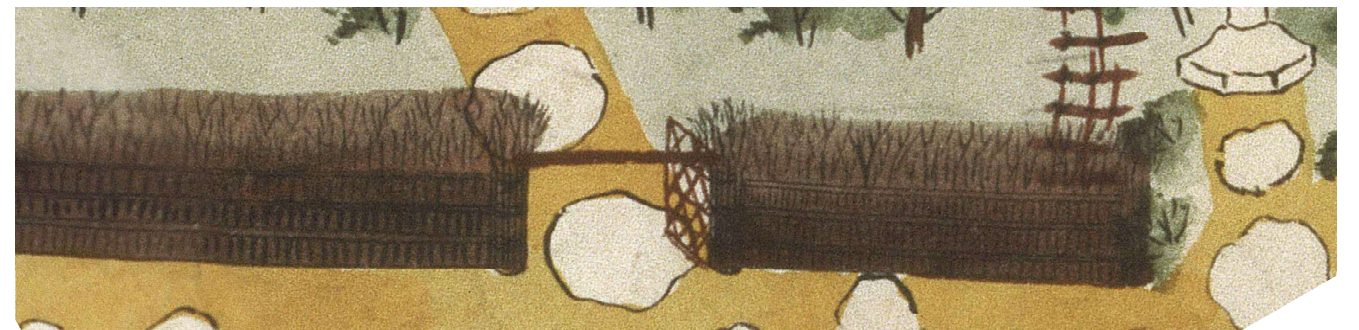
図 6-3 ～ 6 枝折戸『御城御庭絵図』部分 (名古屋市蓬左文庫所蔵)

枝折戸と竹扉・竹垣の線の描き方について、竹扉や竹垣の線は、立子が 2 本線で平行に直線で描かれている一方で、枝折戸の線は、1 本の太い線でゆがみ、かすれ、ばらつきが表現され、構造の違いが見て取れる。
