## 特別史跡名古屋城跡全体整備検討会議(第 65 回)

## 二之丸庭園第12次発掘調査成果について

## 二之丸庭園の修復整備について

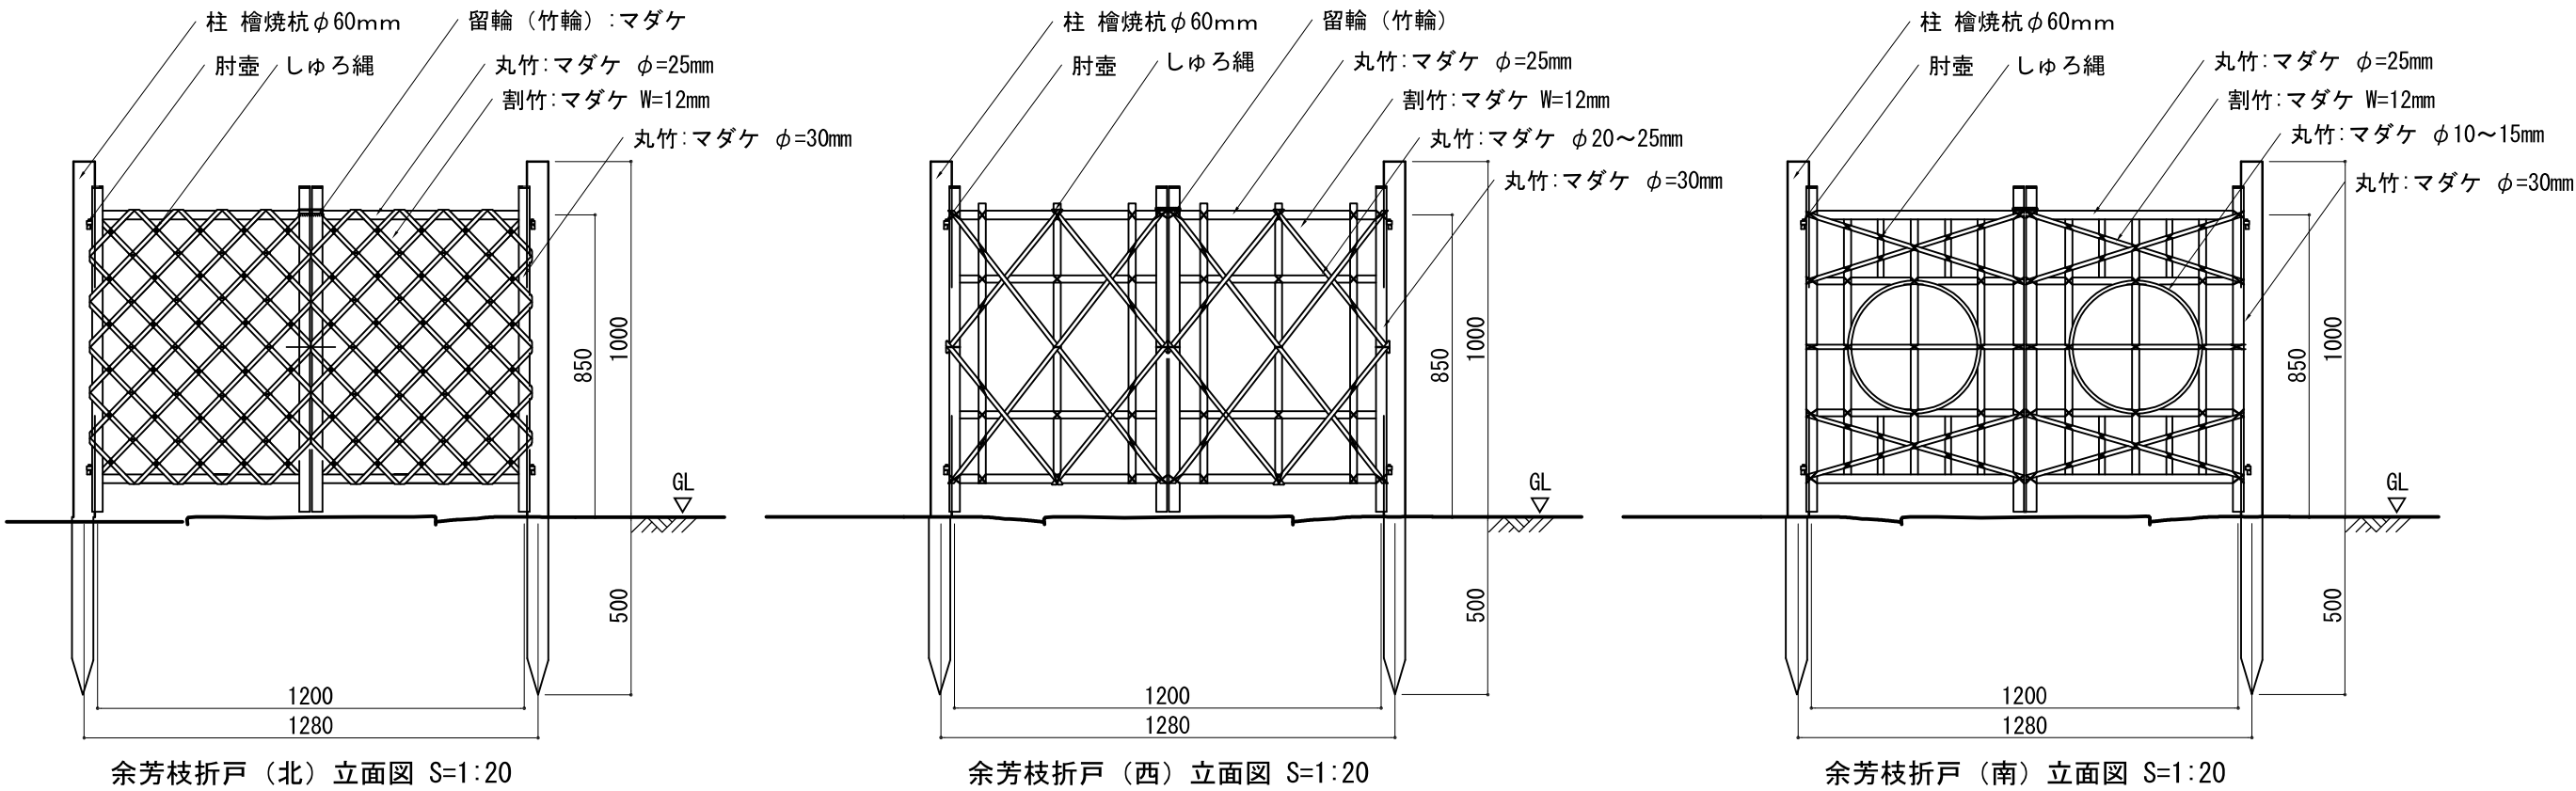
図 6-7 枝折戸構造検討図

- ・意匠については、戸面と支柱が描かれている『御城御庭絵図』を参考とし、支柱位置については、併せて『尾二ノ丸御庭之図』も参考とし、検討する。
- ・絵図より、戸面位置は飛石と飛石の間に配置する。
- ・絵図より、戸は両開きと想定されることから、支柱間距離は120cmと設定する。また、戸に手をかける動作性より、高さは70cm以上と設定する。
- ・柱は檜焼杭 φ 60mmとする。
- ・竹材は、構造材としてマダケの丸竹を、編み付け材としてマダケの割竹を使用する。

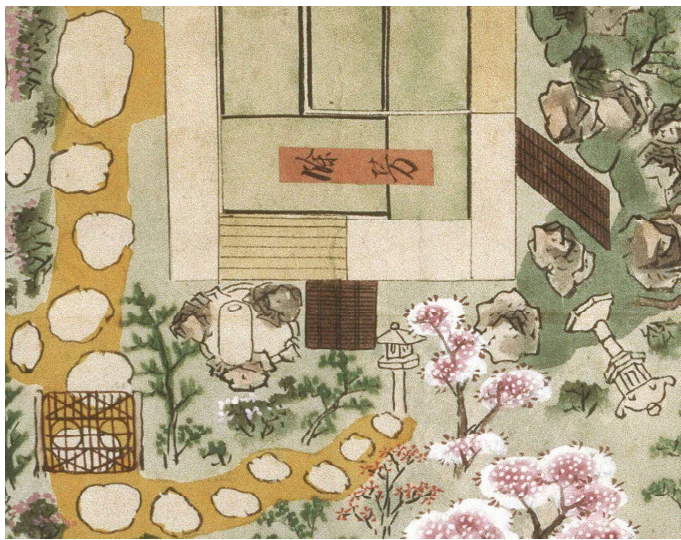
図 7-1 袖垣『御城御庭絵図』部分  
（名古屋市蓬左文庫所蔵）

- ・袖垣は、竹幹を立て子として垣面を構成し、押縁があり玉縁がない建仁寺垣（行）で、構造を検討する。
- ・配置について、東側は、余芳の中央の柱から南東方向に、南側は、余芳の中央の柱から南方向に配置する。
- ・親柱は檜錆丸太φ120内外とし、押縁は半割竹W60内外、立子は割竹W40内外の両面張りとする。また、腐食防止のため立子は差し石の上に設置する。
- ・袖垣の構造について、南側はH1,350×W1,200、東側は、H1,800×W1,800とする。

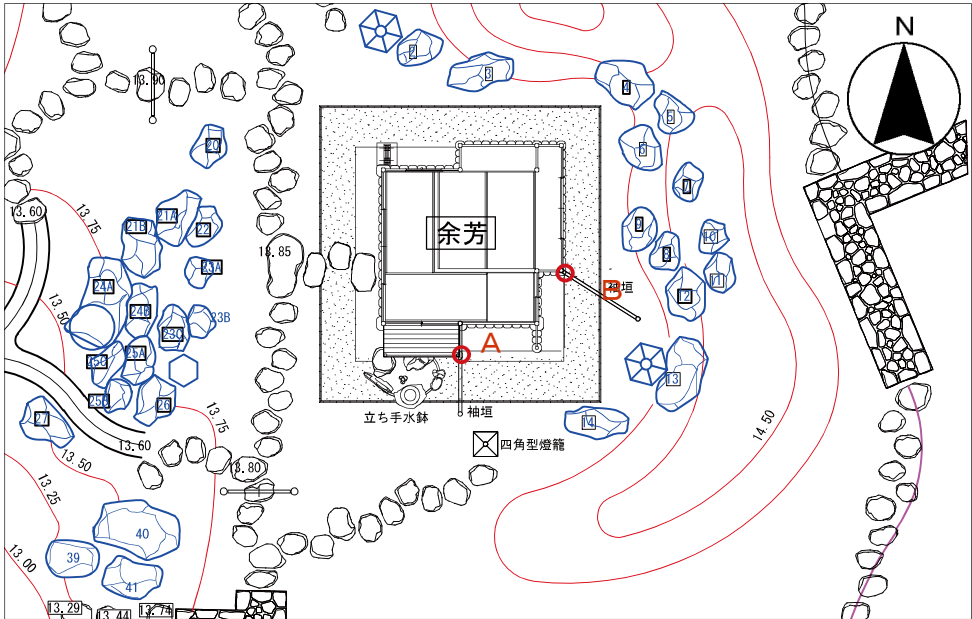
図 7-5袖垣配置平面図 S = 1 : 150

- (ア) 袖垣（南側）（写真7-3～4）
- ・幅はW=1200mm、1800mmの2案について検討を行う。（写真はW1800）
  - ・絵図より図7-5のA点を起点に南北方向に配置する。
- (イ) 袖垣（東側）（写真7-5～7）
- ・幅は1800mmについて検討を行う。（写真はW1800）
  - ・絵図より図7-5のB点を起点に東西方向に配置する。角度は0度、南に30度～45度で検討する。

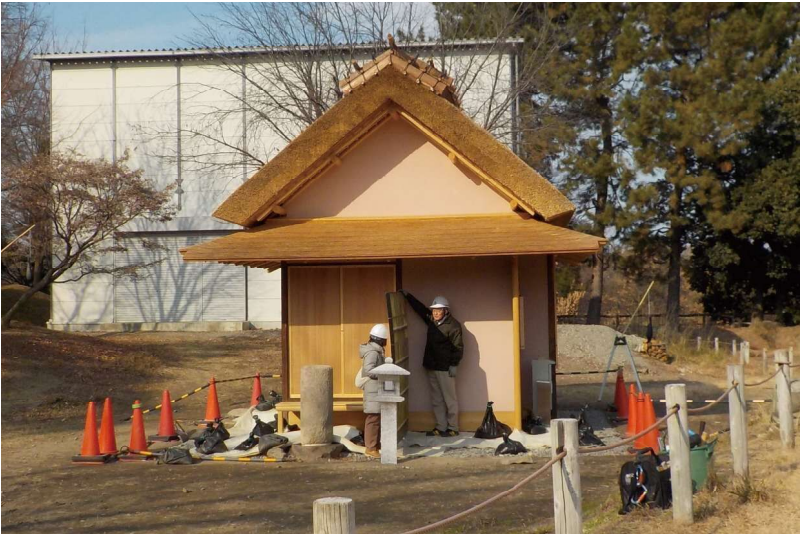
写真7-3 袖垣（南側）実寸模型設置状況  
（南側より）

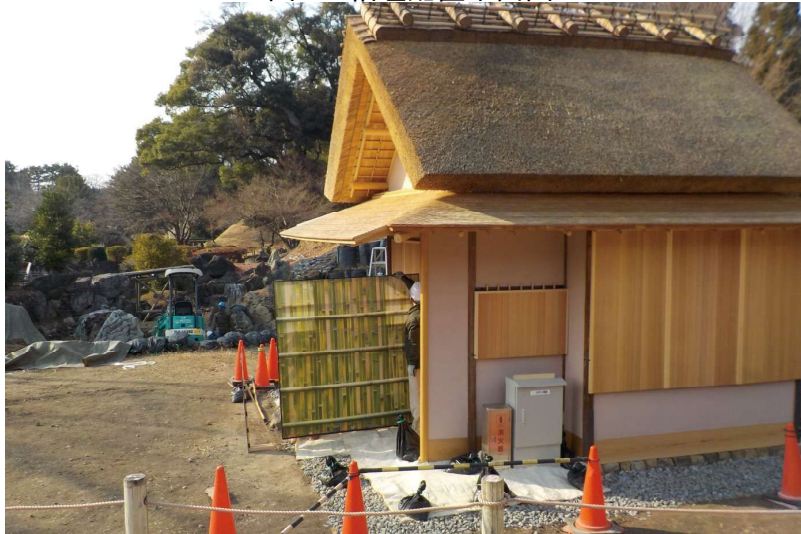
写真7-4 袖垣（南側）実寸模型設置状況  
（東側より）

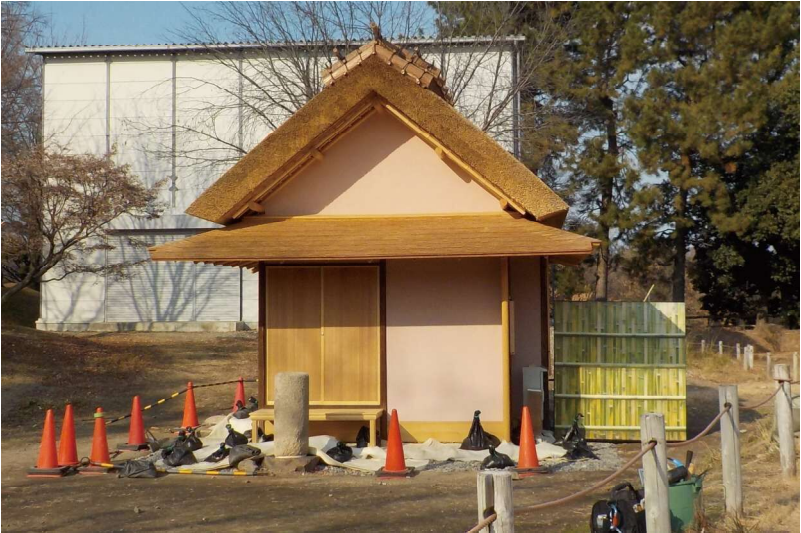
写真7-5 袖垣（東側）実寸模型設置状況（角度0度）  
（南側より）

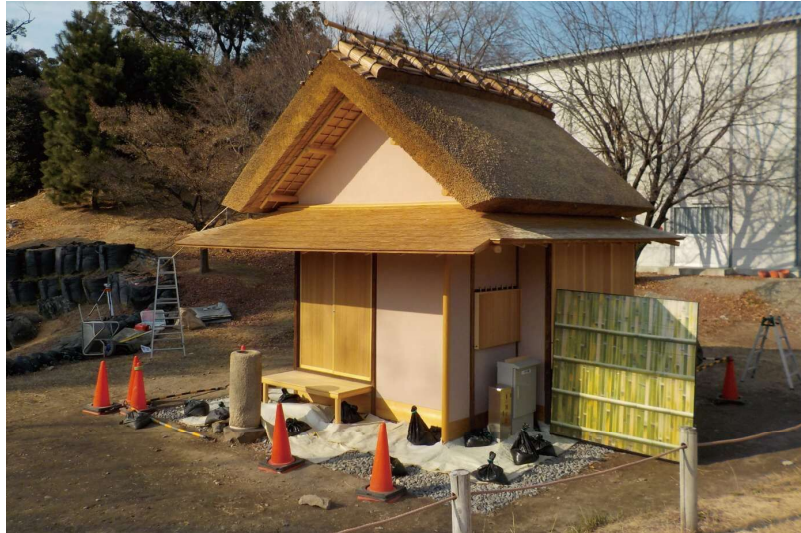
写真7-6 袖垣（東側）実寸模型設置状況（角度0度）  
（南東側より）

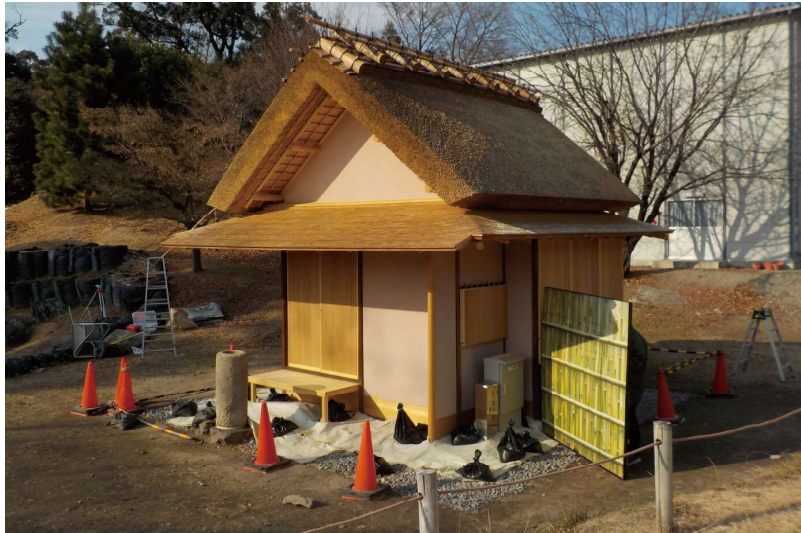
写真7-7 袖垣（東側）実寸模型設置状況（角度45度）  
（南東側より）
