天守台穴蔵石垣背面調査について

天守台穴蔵石垣背面調査（イメージ）について

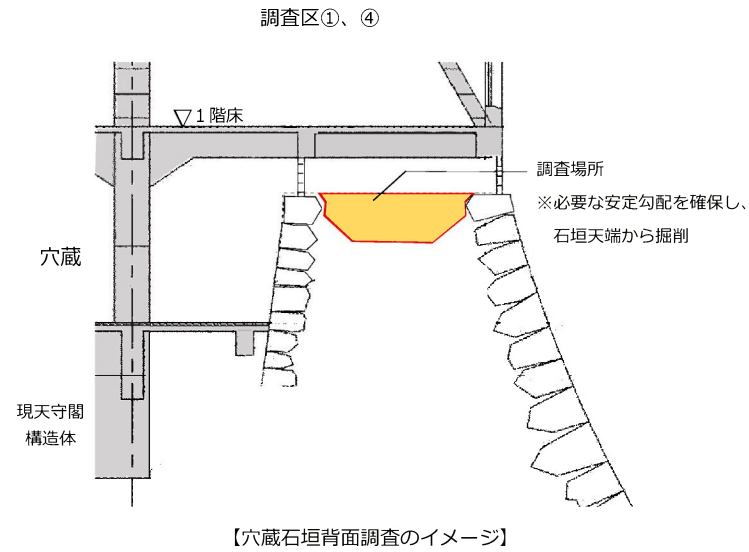
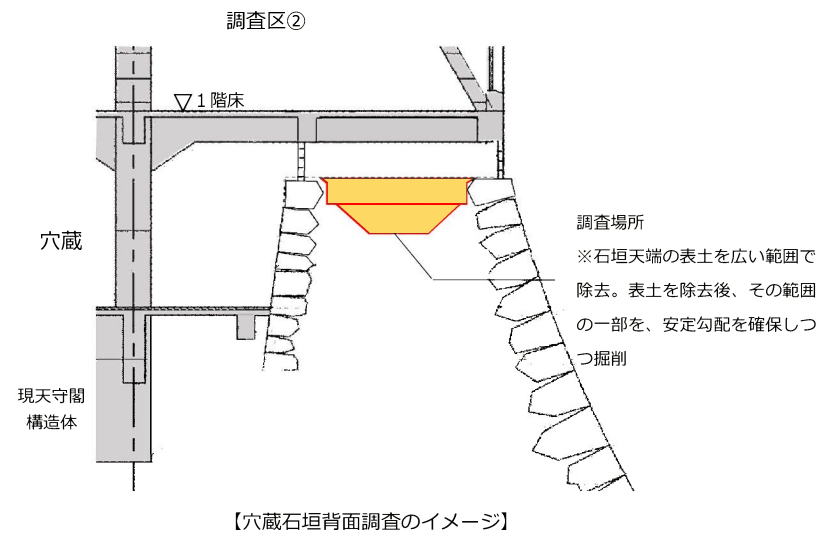
○調査・掘削のイメージ

5 頁に示したイメージ図参照。

調査区②については、調査範囲全体にわたって表土（表層）を除去し、その除去した範囲の一部を、攪乱の深さ（近世遺構の残存状況）を確認するために掘り下げる。

大天守閣内部で、①～③の3つの調査区を設定する。それぞれの調査区の意図、具体的な調査内容、調査方法は次の表の通り。
