特別史跡名古屋城跡全体整備検討会議 建造物部会(第 27 回)

余芳の移築再建計画(概要)案について

1. 余芳の概要

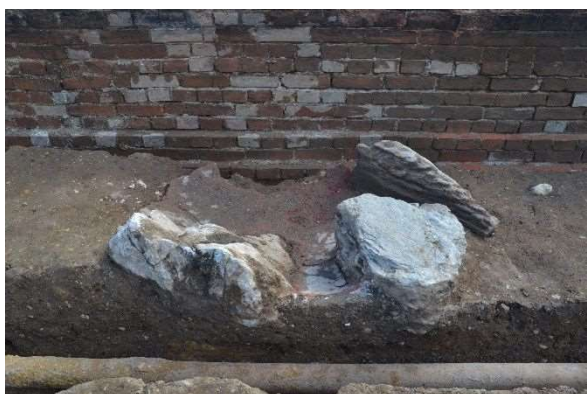
余芳 手水検出状況(北から)

平成27年度の発掘調査において、三和土と石を用いて鉢状に造られている構造物を確認した(標高12.95m)。南側の一部は兵舎基礎によって破壊されているが、概ね円形を呈すると思われる。内面は緩やかに内湾しており、内面全体に赤く着色された三和土を厚さ5mmほど塗り重ねている。

出土位置や装飾性から『御城御庭絵図』に描かれている余芳の手水と考えられる。余芳に関する遺構は、この手水のみで建物に関わる遺構は確認されていない。

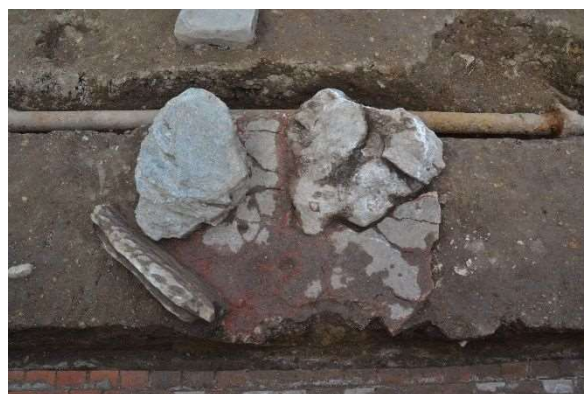
余芳 手水検出状況(南から)

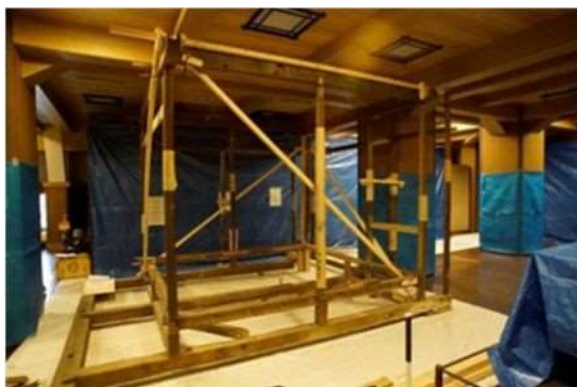
H30年仮組調査状況

「余芳」の江戸期の姿である四畳半の部分を対象に、当初構造を検討するため、部材調査・仮組調査を行った。

調査の結果、主室の柱、梁、桁、足固などの主たる構造の当初部材は、ほとんどが残存していることが判明した。また、化粧材、天井などの部材も残されており残存状態は悪くないといえる。

柱根継は、複数回にわたる移築時に、その都度修理されているが、接合部は伝統的工法を用いて現在でも緩むことなくつながっている。しかし、虫害が根継部分周辺に集中し、全ての柱の根元において、再度根継などの処置が必要である。

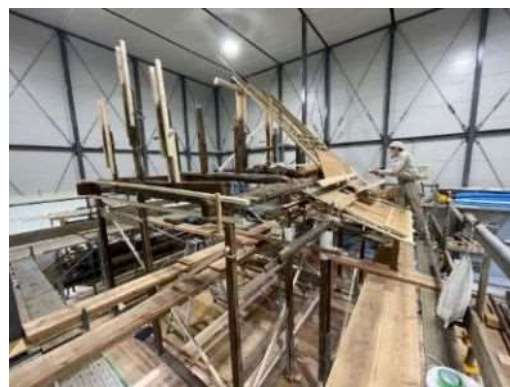
R3年仮組調査状況

二之丸庭園内作業小屋内において、江戸期の構造確認を目的として余芳亭の解体部材から仮組の部材選定をし、軸組及び小屋組の仮組、墨書加工痕跡の調査等を行い、当初部材の判断を行っている。

痕跡には、3種類の番付があることが確認できた。

- ①当初番付：二之丸庭園建設時のものとみられる
- ②明治25年番付：清水町移築時のもので主要な軸部の多くに「改」の文字が見られ、建物の方角を180度回転している。当初番付を削り取ってその上に書かれたものもある。
- ③昭和14年番付：都市計画道路の敷設により同庭園内移築時のもので、北側に増築された玄関と便所の番付となる。

部材調査の結果主室の柱と梁及び桁、小屋束、足固と下屋を支える北東下屋桁が軸組の当初材として残存している。その他の残存部材は、大屋根と下屋を瓦屋根にする改造や、水屋などを増築した明治期および昭和期の材料であるが、主室の桁、下屋桁は転用されてその他の小屋組材に混入していた。

また、主室の造作材については、江戸期の上段框、腰幅木や出書院腰板以外が残存し下地材の貫に関しても江戸期の力貫は全数残存している。建具は、西面腰付障子4枚引違、南面腰付障子引違、出書院障子4枚引違、下地窓障子が残存している。出書院菱格子障子4枚引違は欠失している。天井材は解体時の大ばらしによって当初材がすべて残存している。
