## 特別史跡名古屋城跡全体整備検討会議(第 33 回)

日時：令和 2 年 9 月 25 日 (金) 10:00～12:00

現天守閣解体申請に対する文化庁からの指摘事項への対応について

# 本丸内堀発掘調査について

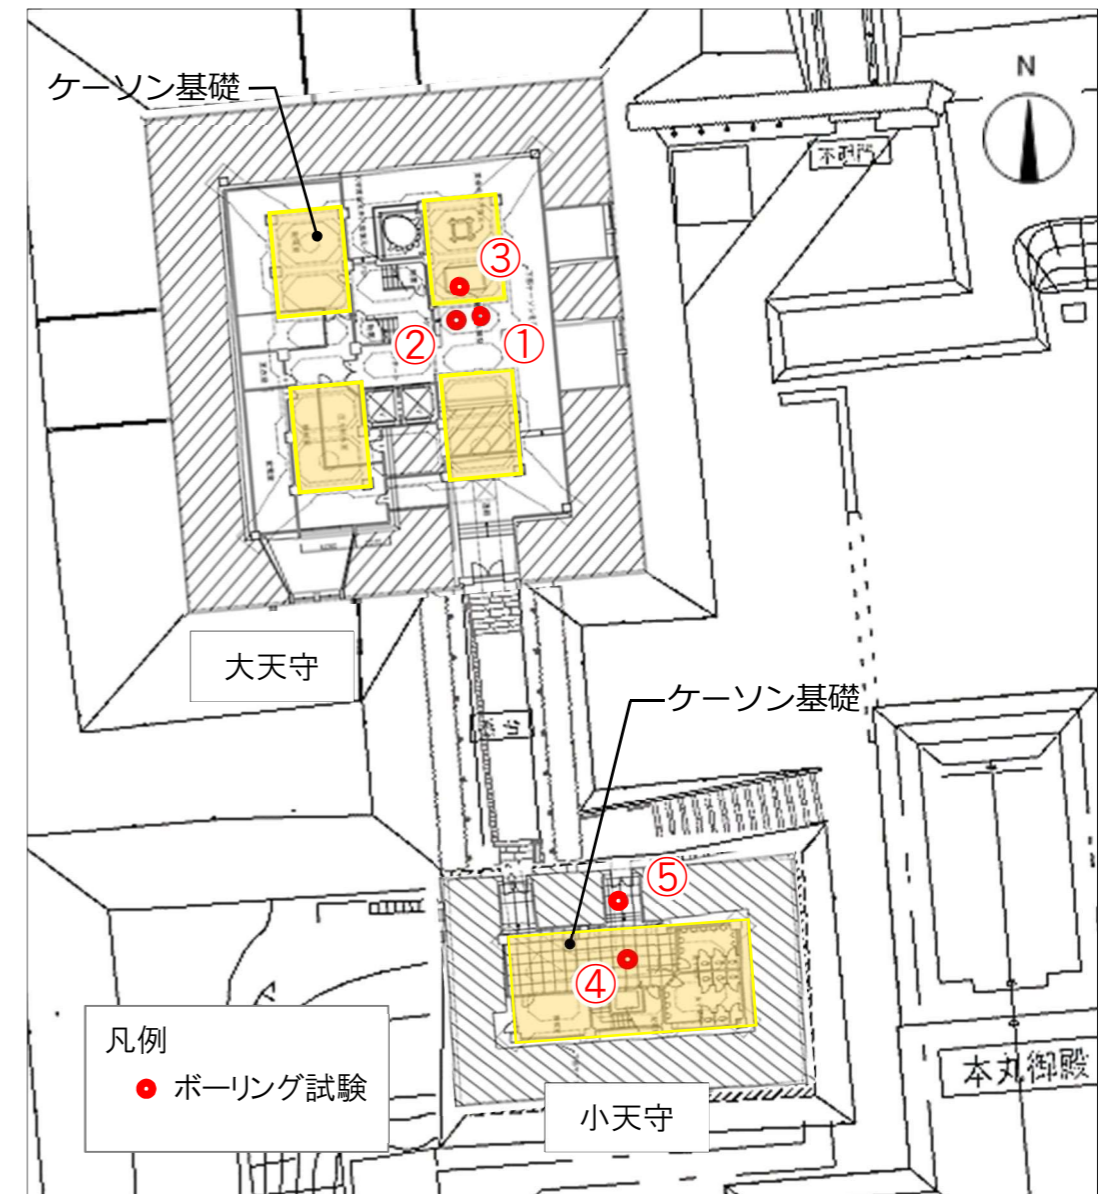
調査位置図

| 番号 | 調査場所 | 孔径 | ボーリング長 | 主な内容 |
|---|---|---|---|---|
| ① | 大天守（ケーソン外部） | φ 86 mm | 90m | ・工学的基盤の確認<br>・P S 検層<br>・標準貫入試験 |
| ② | 大天守（ケーソン外部） | φ 116 mm | 45m | ・土質試料採取 |
| ③ | 大天守（ケーソン内部） | φ 66 mm | 45m | ・ケーソン基礎内部と直下の支持地盤の確認 |
| ④ | 小天守（ケーソン内部） | φ 116 mm | 60m | ・ケーソン基礎内部と直下の支持地盤の確認<br>・土質試料採取 |
| ⑤ | 小天守（ケーソン外部） | φ 116 mm | 20m | ・標準貫入試験<br>・土質試料採取 |
