名古屋城天守閣木造復元 市民向け説明会

資料冊子

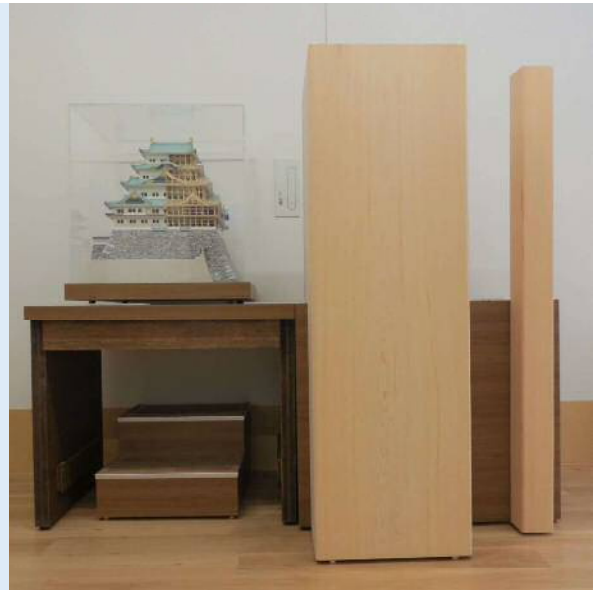
名古屋城天守閣木造復元模型

○名古屋城天守閣木造復元模型 (1/100スケール)

木造復元のために竹中工務店が作成した図面をもとに、制作しました。

木組み部分や石垣も、精緻に模型化されています。

○柱の比較

大天守の最も太い柱と、一般木造住宅の柱の太さの比較ができます。

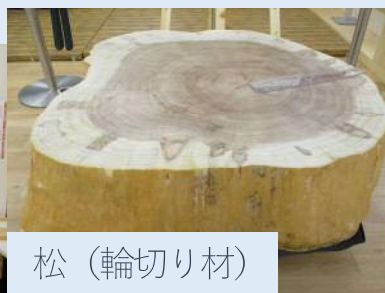
松（輪切り材）

○松（輪切り材）

- ・木造天守の中で最も長い梁に使用するために伐採した松の切株の輪切り材
- ・推定樹齢約110年
- ・直径約80cm

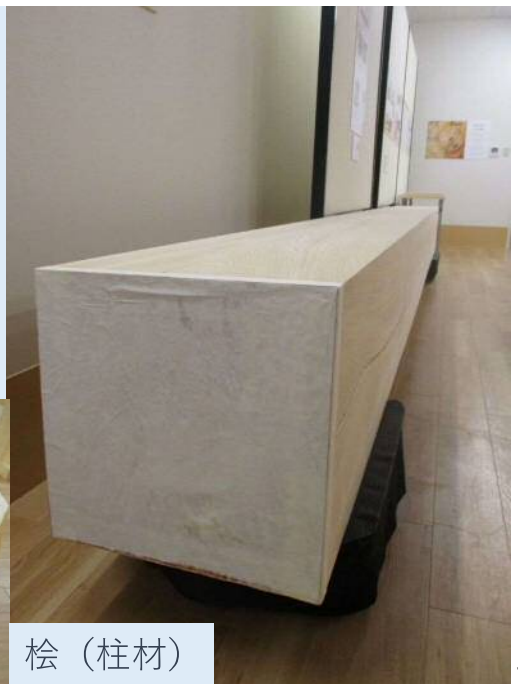
桧（柱材）

○桧（柱材）

- ・木造復元に実際に使用する予定の桧材
- ・推定樹齢約110年
- ・大きさ約41cm×41cm、長さ約5.3m

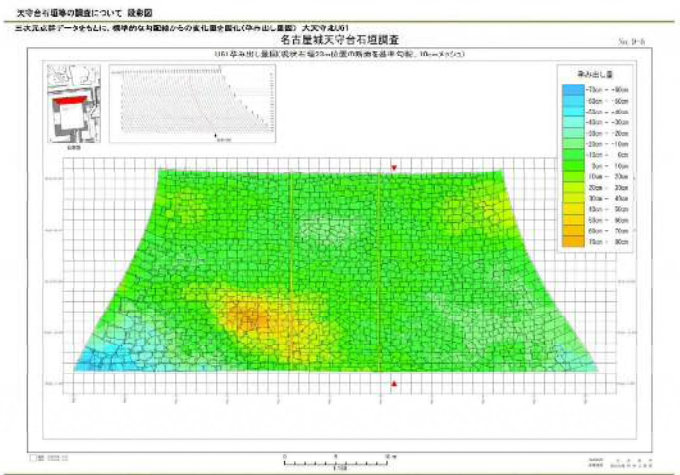
段彩図 (だんさいず)

石垣の変状の度合いを視覚的に表したものの
 孕んだ部分(飛び出した部分)が黄色く表現されている
