第4章 復元の根拠資料

(1) 復元根拠資料の採用方針

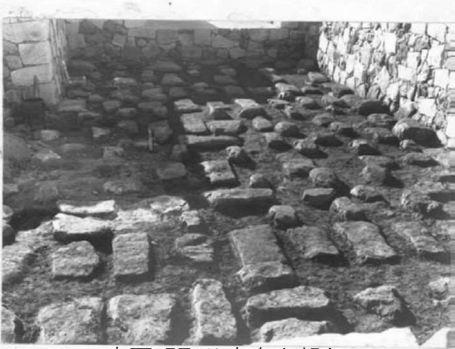
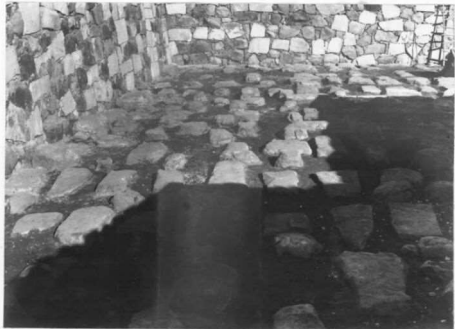
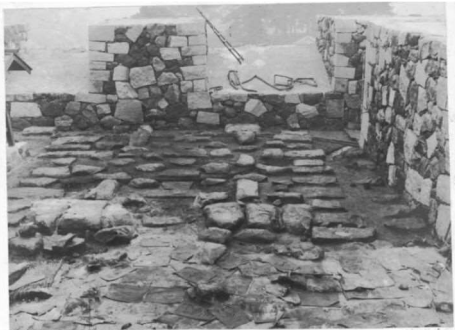
昭和31年穴蔵石垣積替工事終了時点で再整備された礎石  
(出典：名古屋城天守閣跡石垣積換工事写真帖 名古屋城総合事務所蔵)

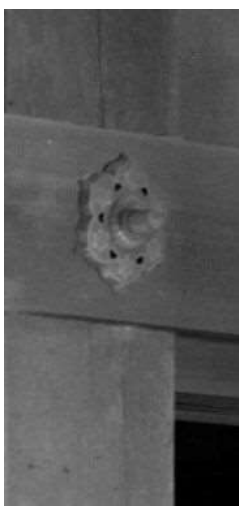
古写真、昭和実測図で基本的な寸法、文様を確認できるが、文様以外の地の部分に打たれている魚々子について、大きさ、密度、打ち並べ方を特定することができる。

| 古写真<br>配置の分析 | 昭和実測図「名古屋城天守金具詳細図」(部分)<br>平面・断面の基本的な寸法、文様の分析 | CADによる摺本のトレース<br>魚々子の配列・寸法を分析 |
