第1章 木造天守復元の概要

近年の本丸では西南隅櫓の修復整備、本丸御殿の復元などを進めてきており、現在は搦手馬出周辺石垣の解体・修復を行っているところである。次の整備として計画し、基本構想を策定した天守の木造復元において、特別史跡の本質的価値を構成する要素である天守台石垣等遺構の適切な保存による史跡の良好な維持と後世への確実な継承とともに、史実に忠実な復元による史跡の本質的価値向上とより一層の理解促進を図るため、木造天守整備基本計画を策定する。

(5) 天守整備基本構想

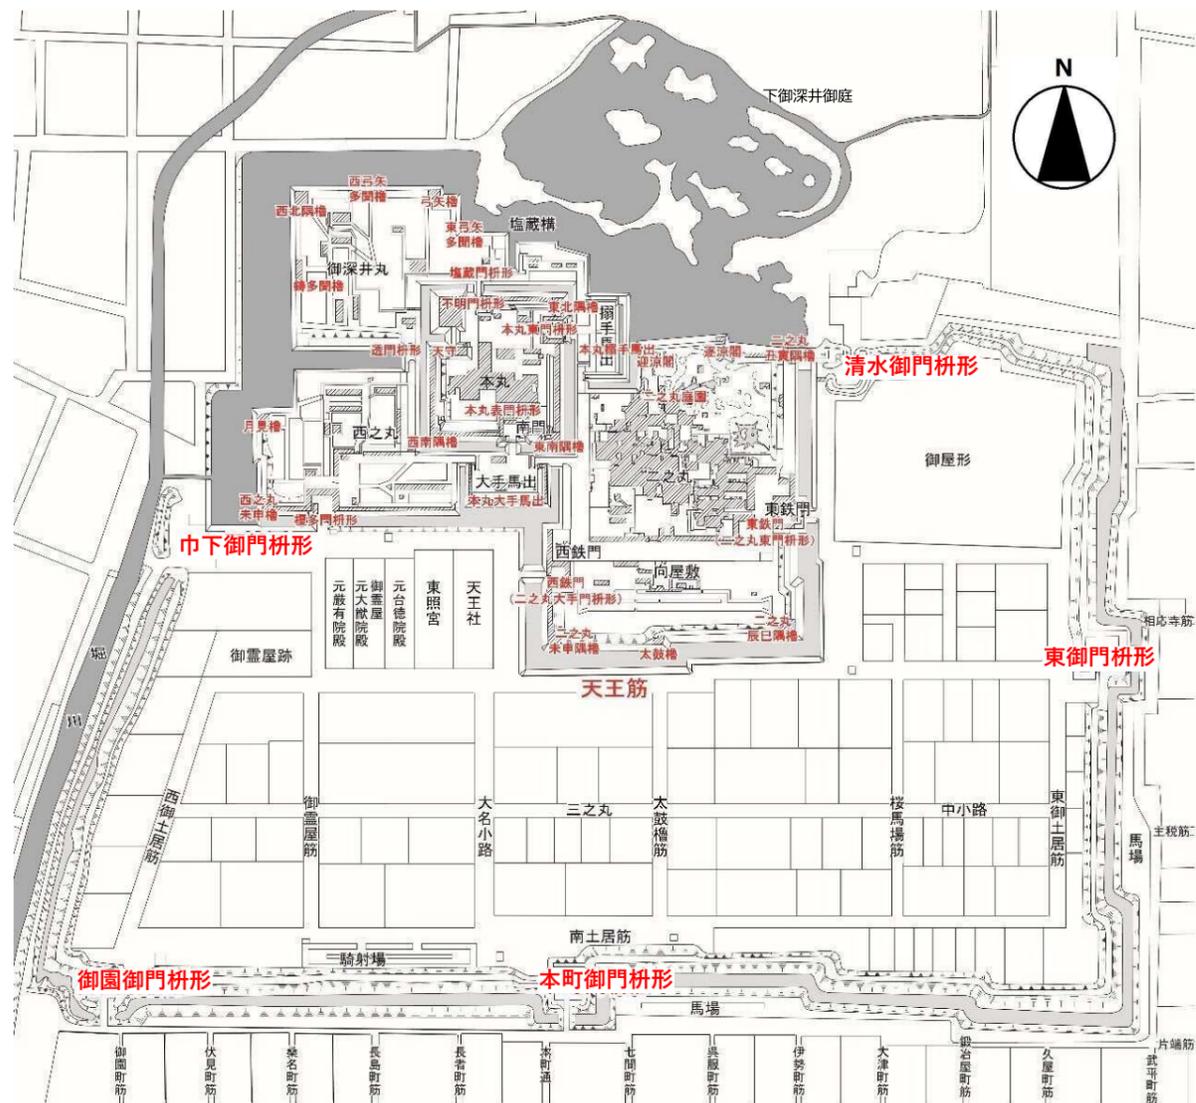
図-1.2.1 名古屋城全体図

名古屋城は平地に築かれた平城であり、四方を空堀で囲んだ本丸の南東に二之丸、南西に西之丸、北西と北側に御深井丸を配した梯郭式である。西之丸西側から御深井丸・二之丸の北側にかけての二方向は水堀、二之丸東側から西之丸南側までは概ね空堀と土塁、西之丸南から二之丸東にかけては三之丸が配置され、堀と土塁で囲まれていた。各曲輪は方形で直線状と単純であるが、馬出や土橋、枡形を駆使した巧妙な曲輪配置によって強固な防衛がなされた縄張となっている。

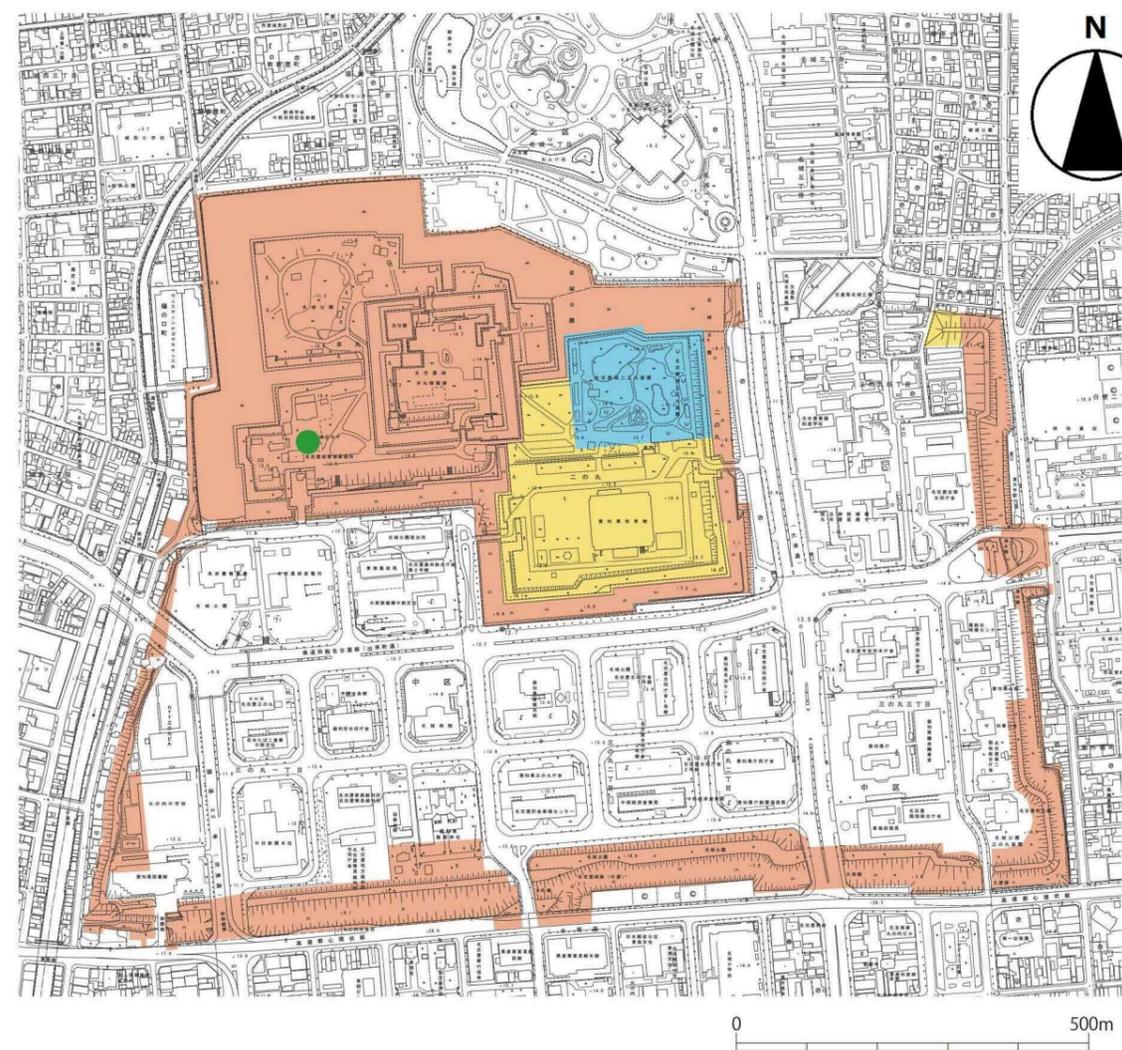
図-1.2.2 特別史跡指定範囲

特別史跡名古屋城跡の指定範囲は、昭和7年(1932)に史跡指定された部分と、昭和10年(1935)に追加指定された部分の合計27筆、118,040.79坪(390,217.48㎡)で構成されている。

指定範囲は昭和7年(1932)の史跡指定ときに地番で定めたが、指定後に行われた所有者変更、分合筆、町名変更などにより、一部、指定範囲の境界が不明瞭な部分がある。

また、二之丸内については、昭和52年(1977)に文化財保護審議会(平成13年より文化審議会)から特別史跡に追加指定すべき箇所として答申されたが、特別史跡の保存・活用とは直接関係のない施設である愛知県体育館があることから、告示されずに現在に至っている。三之丸北東部の土塁も未告示となっている。

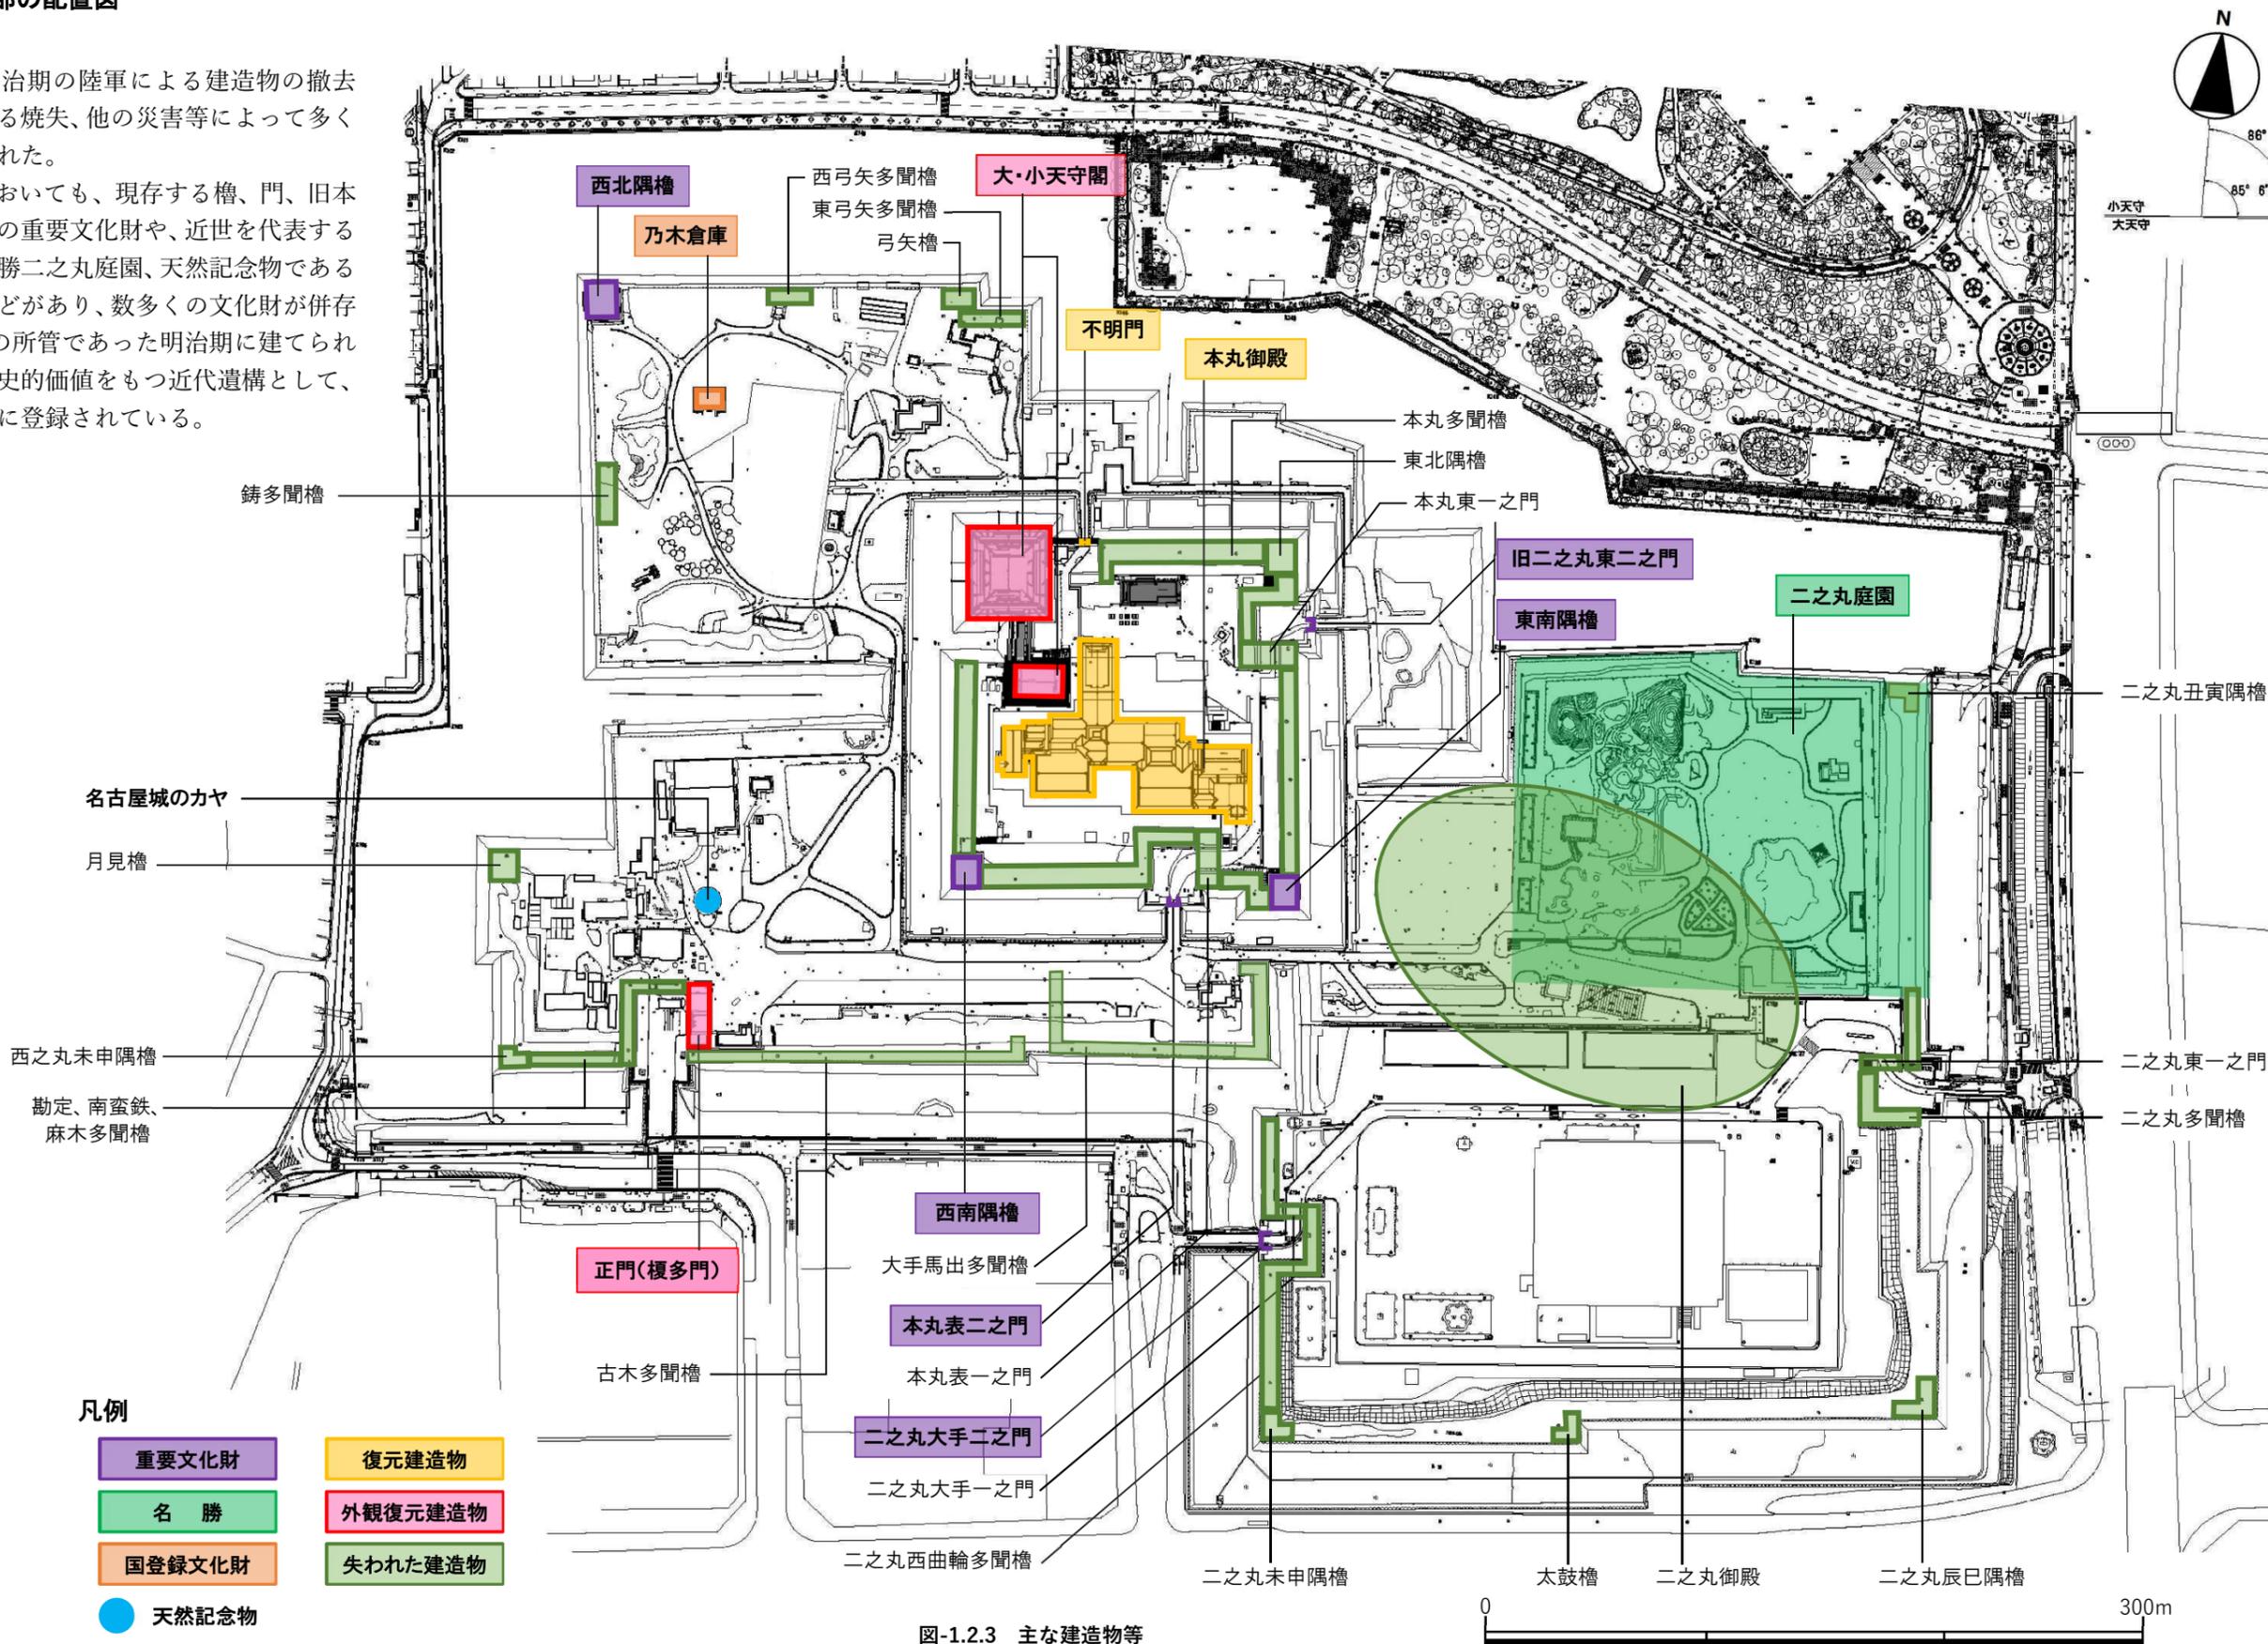
図-1.2.3 主な建造物等

名古屋城では明治期の陸軍による建造物の撤去や太平洋戦争による焼失、他の災害等によって多くの建造物等が失われた。

しかし、現在においても、現存する櫓、門、旧本丸御殿障壁画などの重要文化財や、近世を代表する城郭庭園である名勝二之丸庭園、天然記念物である名古屋城のカヤなどがあり、数多くの文化財が併存している。陸軍省の所管であった明治期に建てられた乃木倉庫は、歴史的価値をもつ近代遺構として、国登録有形文化財に登録されている。

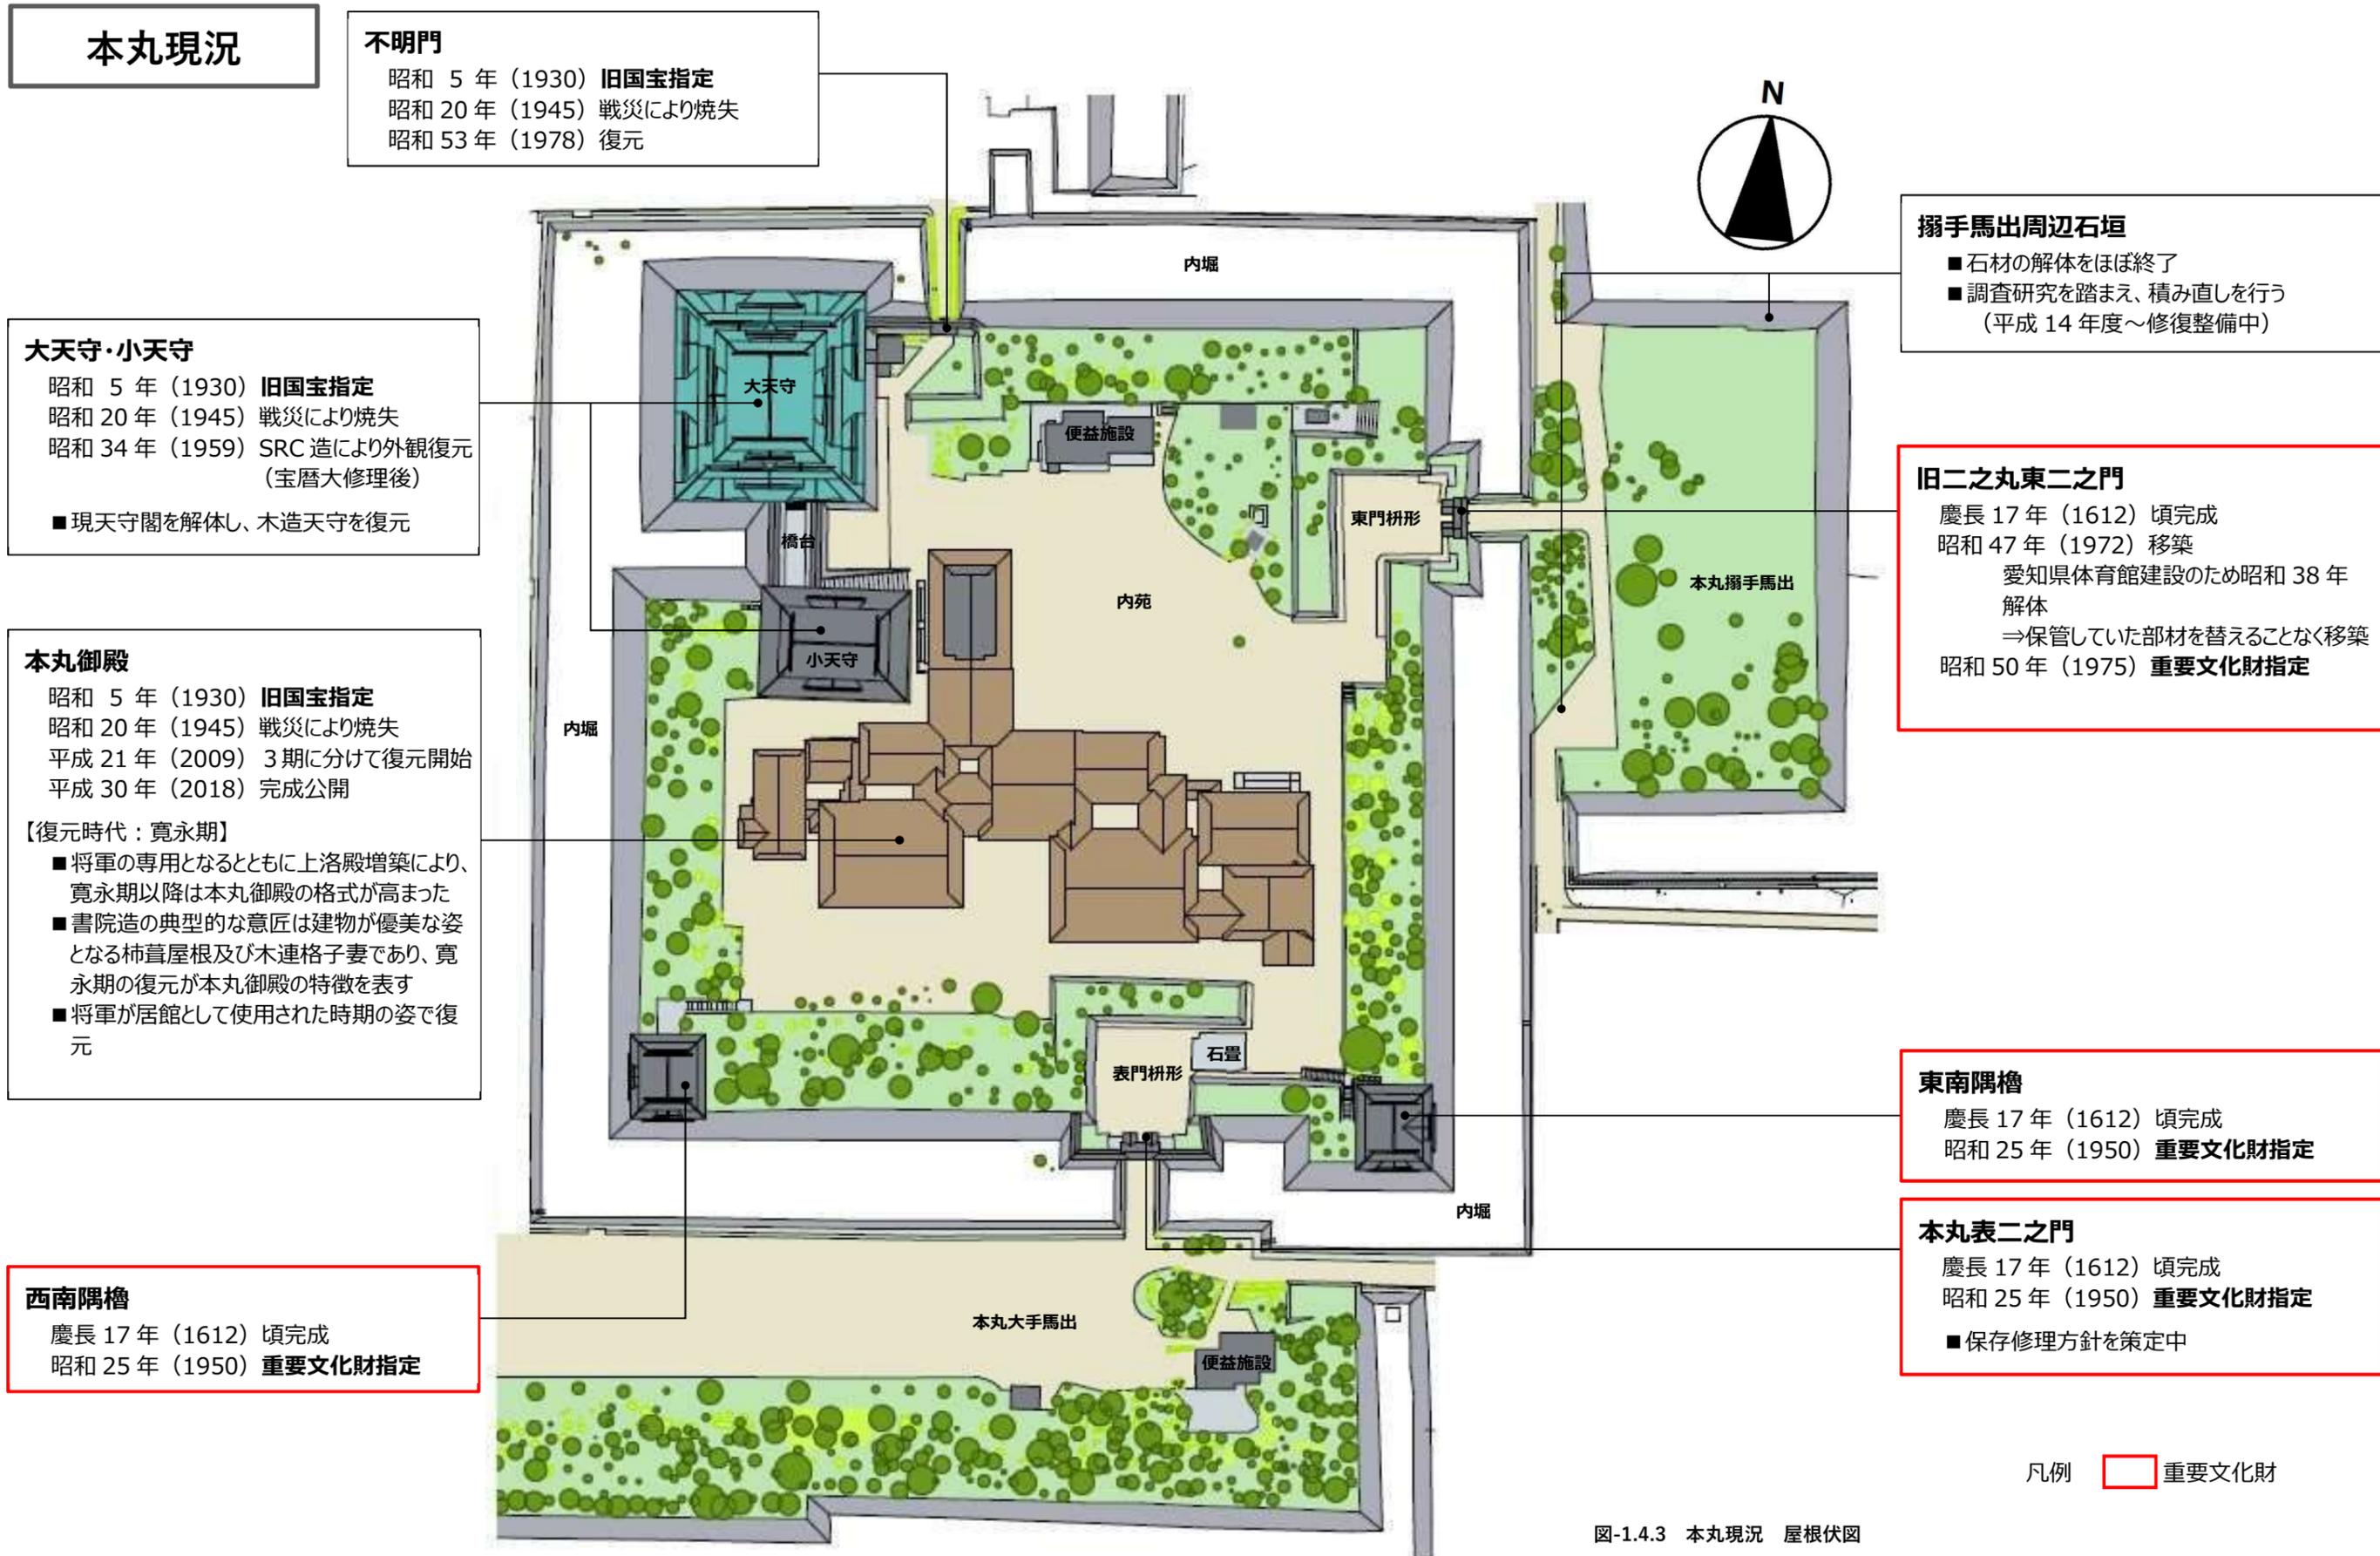
図-1.4.3 本丸現況 屋根伏図

本丸現況

不明門

昭和 5 年 (1930) 旧国宝指定
 昭和 20 年 (1945) 戦災により焼失
 昭和 53 年 (1978) 復元

大天守・小天守

昭和 5 年 (1930) 旧国宝指定
 昭和 20 年 (1945) 戦災により焼失
 昭和 34 年 (1959) SRC 造により外観復元
 (宝暦大修理後)

本丸御殿

昭和 5 年 (1930) 旧国宝指定
 昭和 20 年 (1945) 戦災により焼失
 平成 21 年 (2009) 3 期に分けて復元開始
 平成 30 年 (2018) 完成公開

西南隅櫓

慶長 17 年 (1612) 頃完成
 昭和 25 年 (1950) 重要文化財指定

搦手馬出周辺石垣

- 石材の解体をほぼ終了
- 調査研究を踏まえ、積み直しを行う
 (平成 14 年度～修復整備中)

旧二之丸東二之門

慶長 17 年 (1612) 頃完成
 昭和 47 年 (1972) 移築
 愛知県体育館建設のため昭和 38 年解体
 ⇒ 保管していた部材を替えることなく移築
 昭和 50 年 (1975) 重要文化財指定

東南隅櫓

本丸表二之門

慶長 17 年 (1612) 頃完成
 昭和 25 年 (1950) 重要文化財指定
 ■ 保存修理方針を策定中

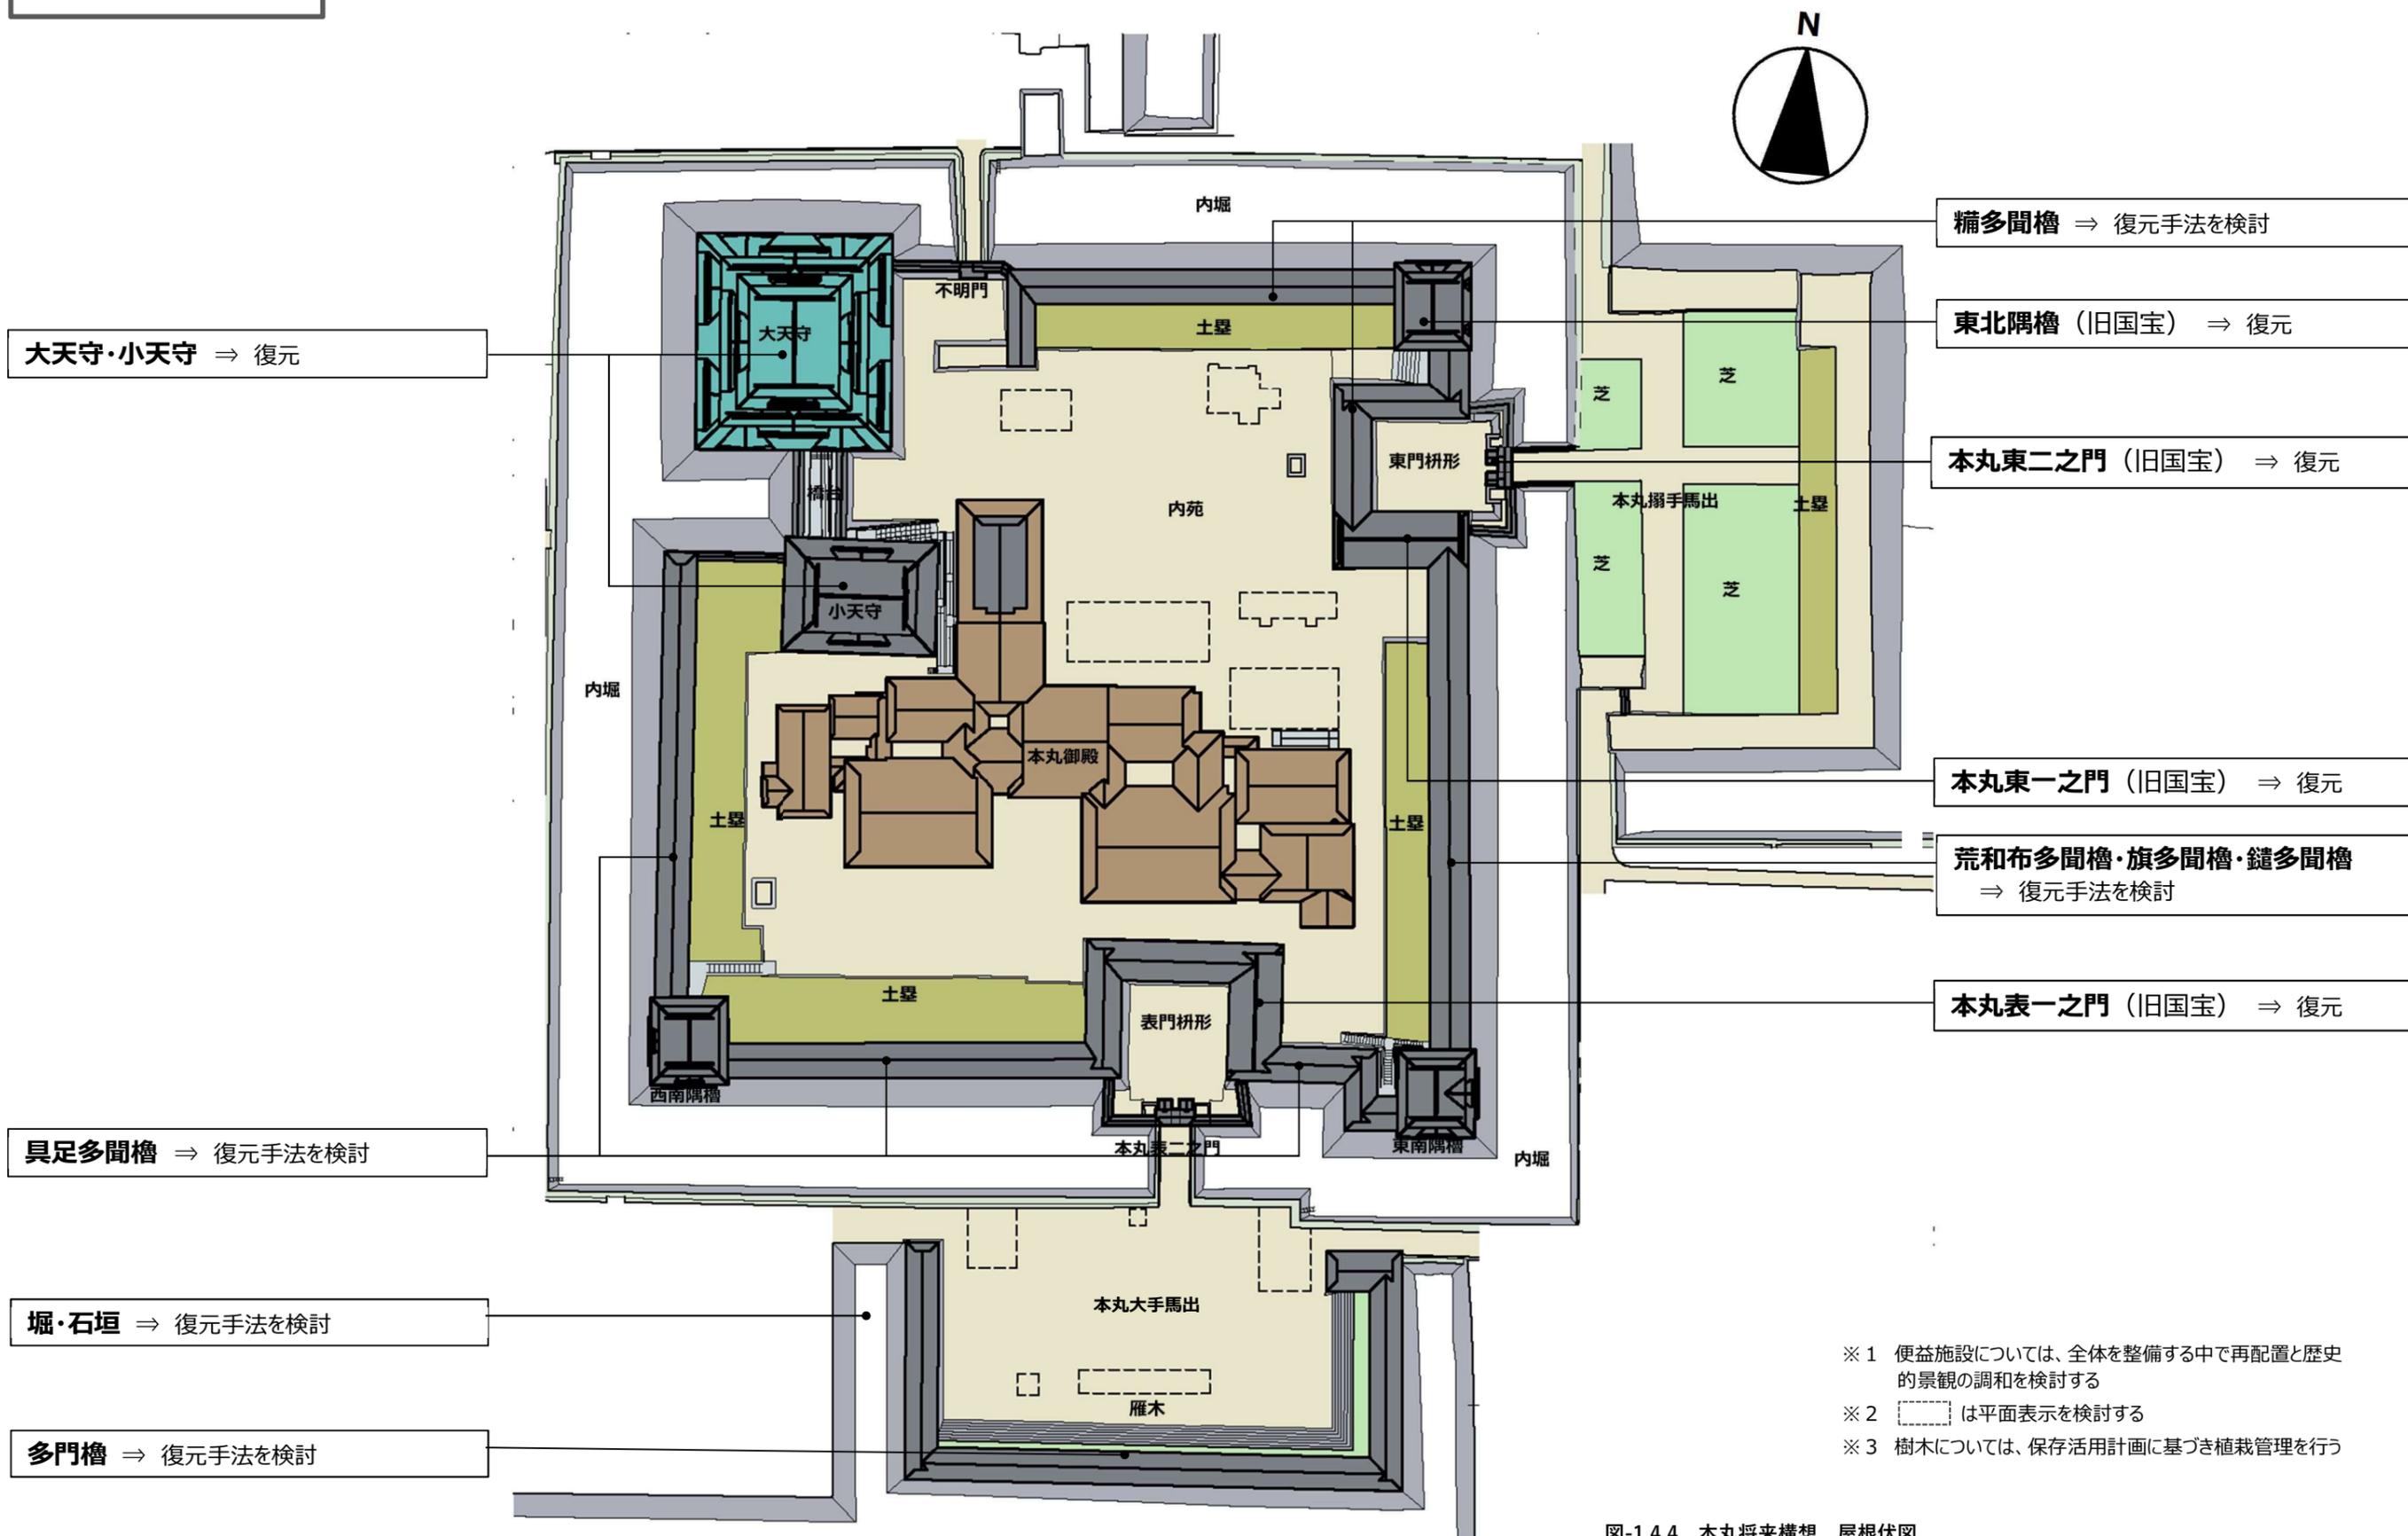
図-1.4.4 本丸将来構想 屋根伏図

本丸将来構想

すでに木造復元した本丸御殿に続けて、復元根拠資料が豊富で史実に忠実に復元できる天守をはじめ、東北隅櫓、本丸表一之門、本丸東一之門、二之門、本丸多間櫓の段階的な整備を進める

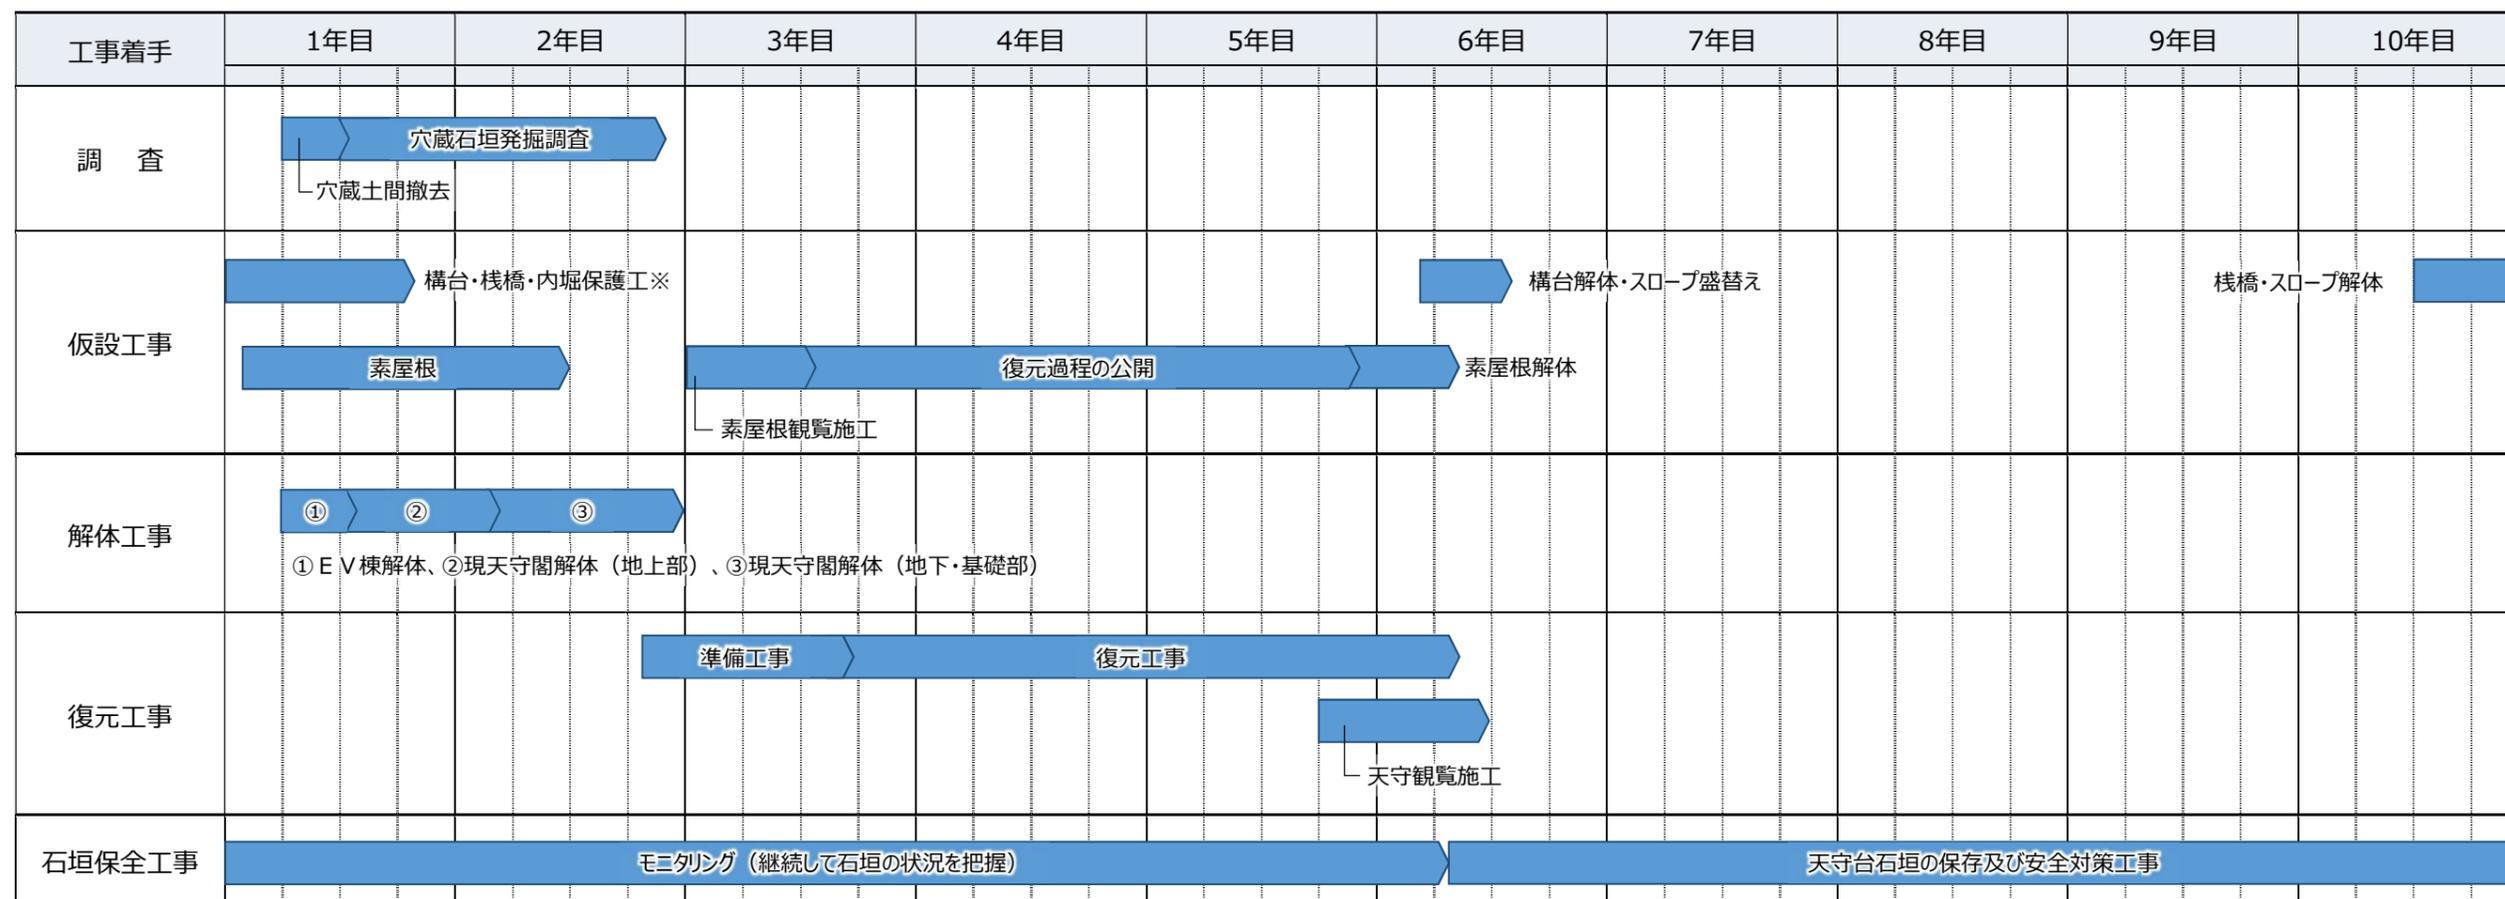
図-1.5.1 整備スケジュール

仮設・準備工事の着手から現天守閣解体、木造天守復元及び天守台石垣の保存及び安全対策工事までの想定整備スケジュールを示す。

なお、特別史跡の本質的価値を構成する石垣等遺構の確実な保存のため、工事期間中に実施する調査の結果、モニタリング等の状況により、期間が変動することがある。

※内堀保護工の実施範囲における被熱等による変状が著しい石垣面に対しては、内堀保護工に先行して、第2章（1）①Dに整理した「石垣の部分補修」を行う。
