# 名古屋城天守閣木造復元 市民向け説明会

# 名古屋城天守閣木造復元

# 史実の検証・特定

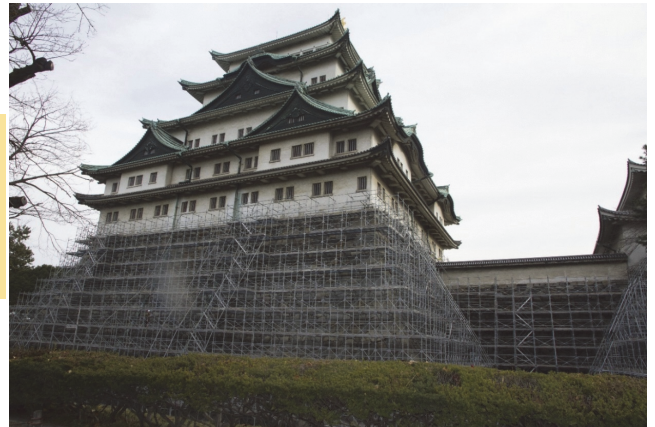
天守台石垣に足場をかけて  
調査を行っています

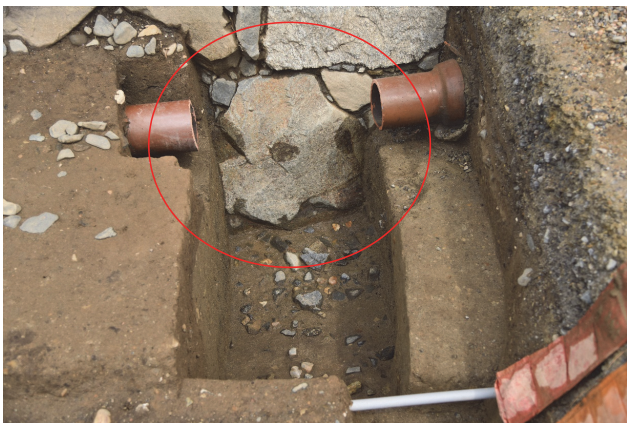
小天守台の南側の面では、石垣際を掘り下げ、根石の状況を確認しました  
根石を据えた状況も確認できました

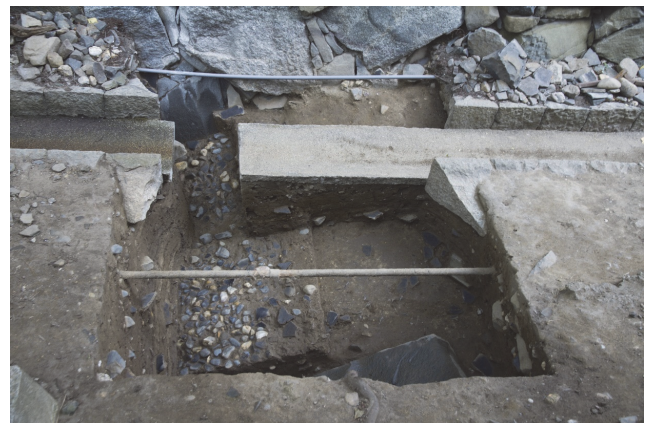
小天守台の西側では、江戸時代のある時期に、石垣の前面に小礫敷の遺構が築かれていたことがわかりました。この遺構が何であるかは、これから検討していきます

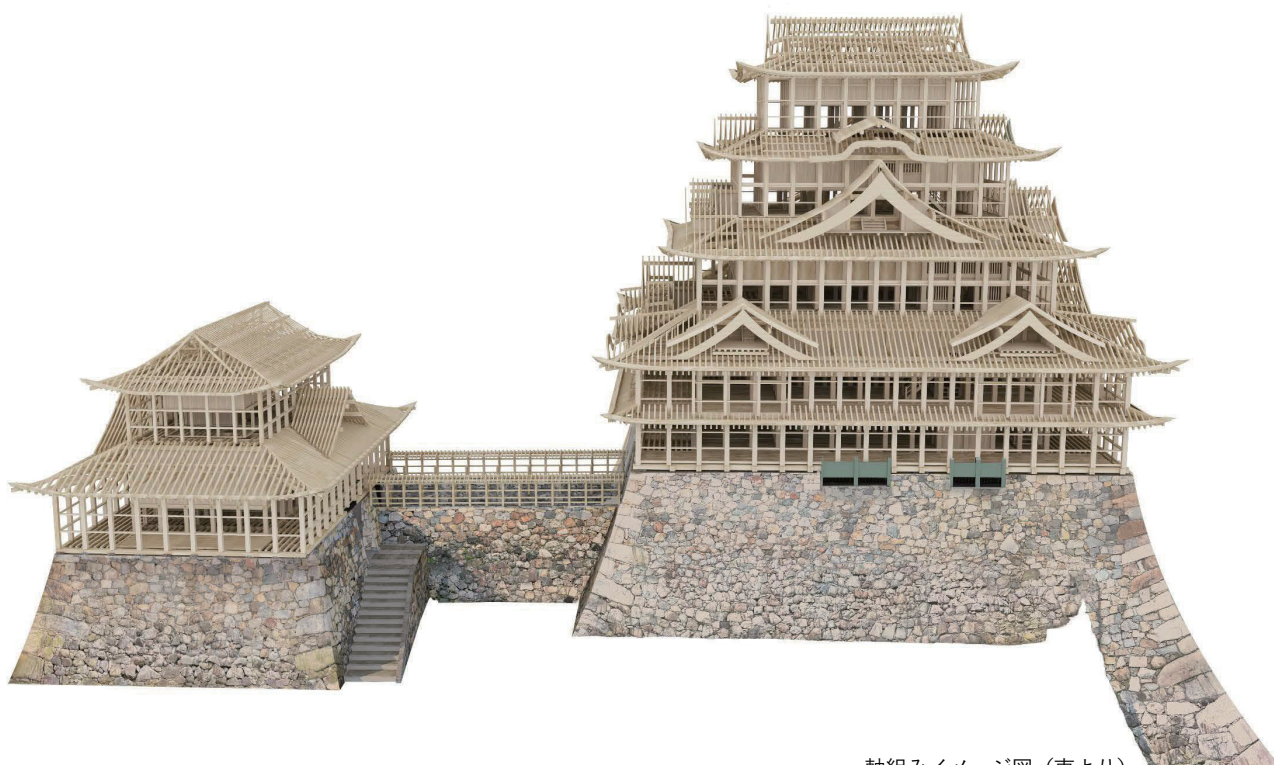
軸組みイメージ図（東より）  
提供：名古屋城総合事務所  
制作：竹中工務店

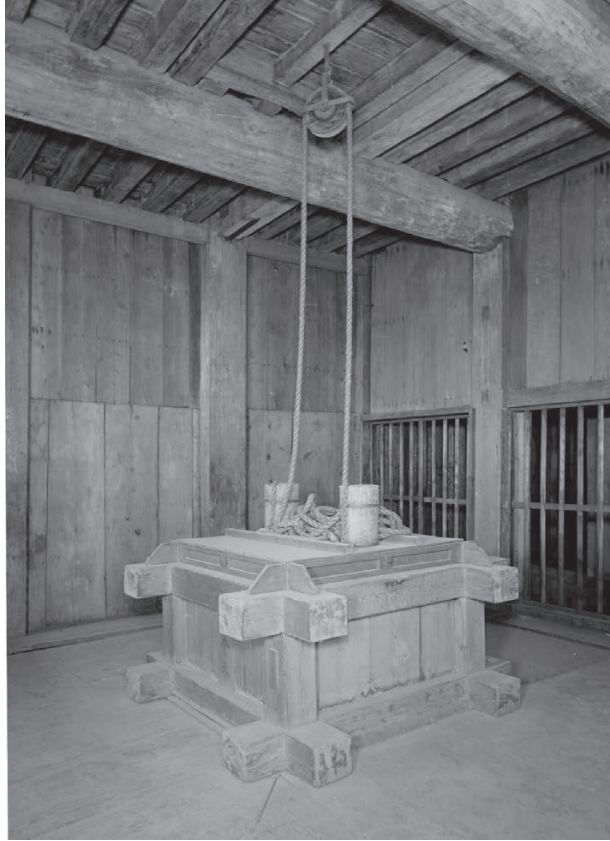
「ガラス乾板写真 名古屋城天守(戦災焼失)地階内部井戸詳細」

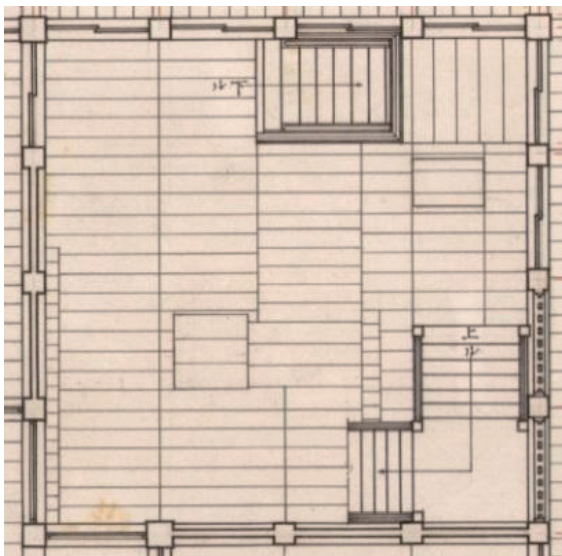
井桁の穴と排水溝を塞いだ跡がある。  
「昭和実測図 名古屋城初層平面図」を加工

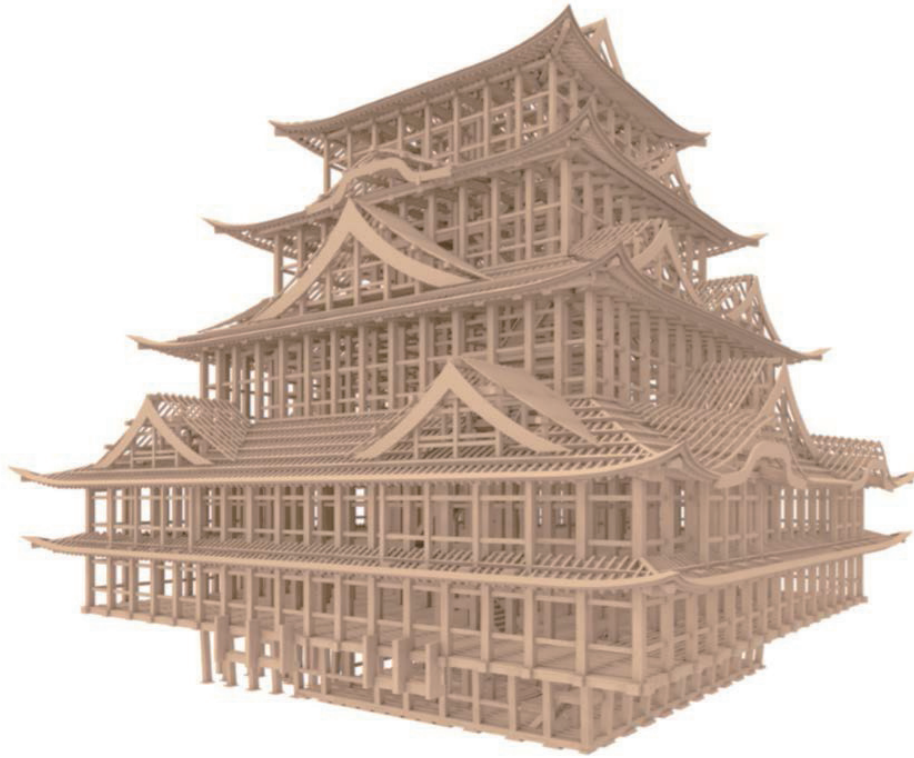
立体的に整合性を確認

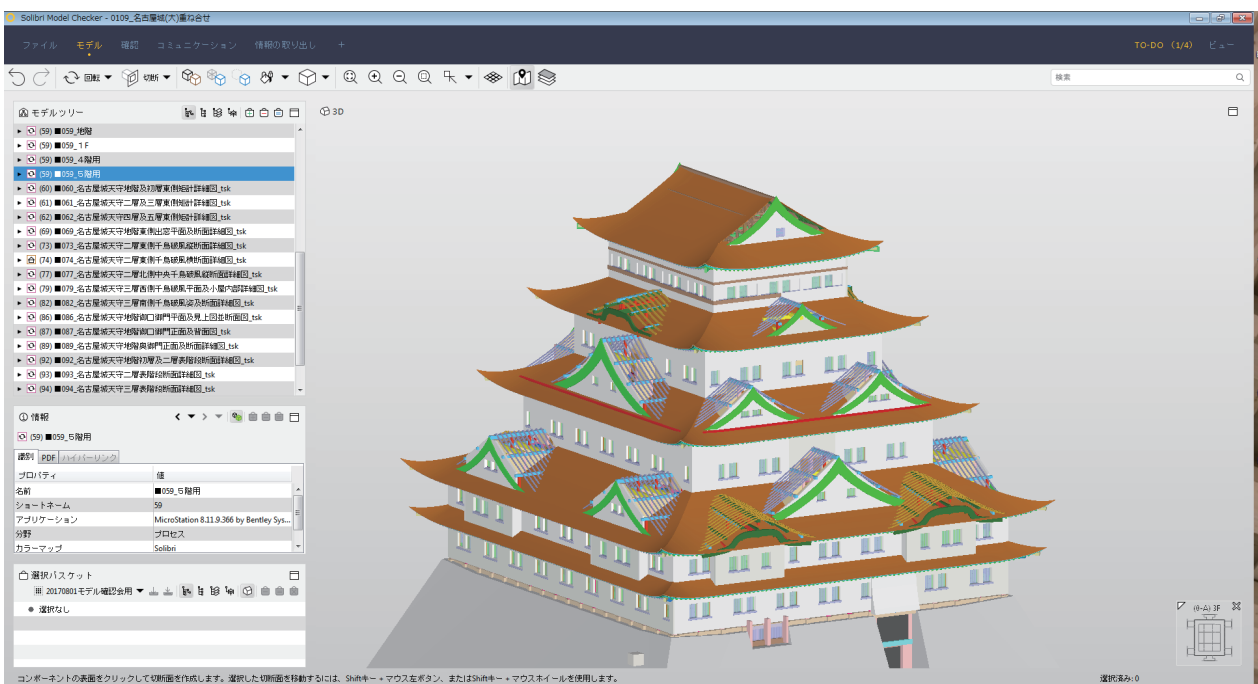
昭和実測図を3次元モデルと重ね合わせる

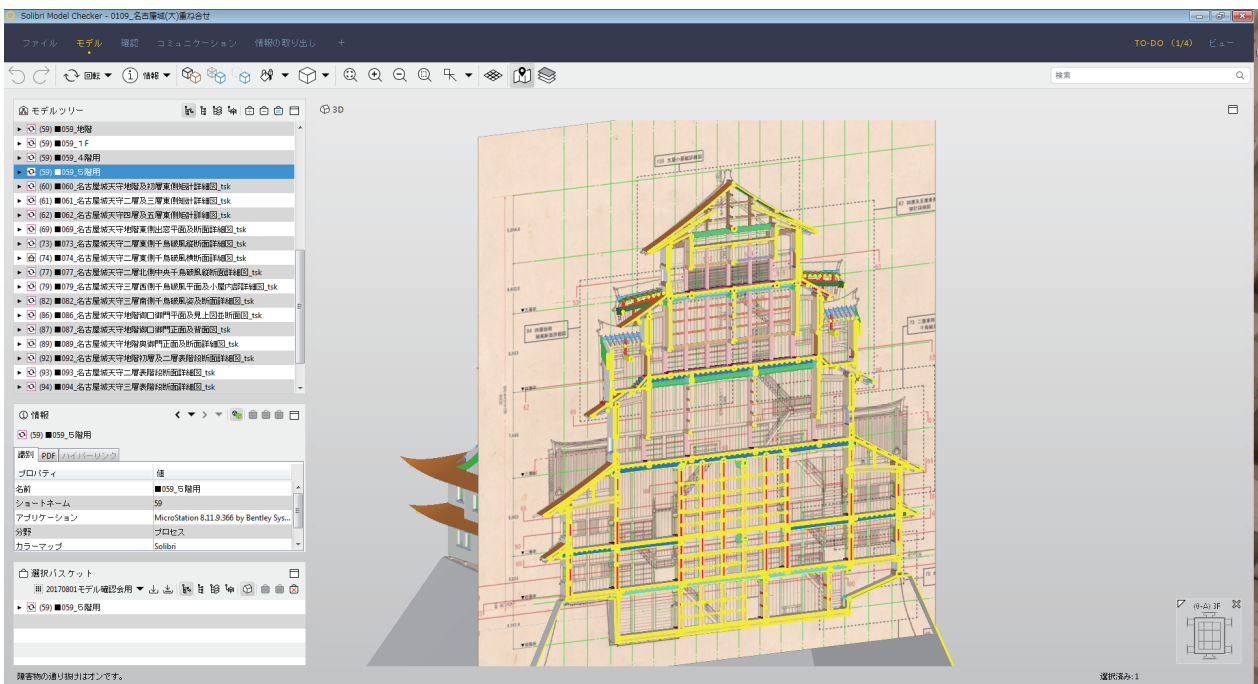
昭和実測図を3次元モデルと重ね合わせる

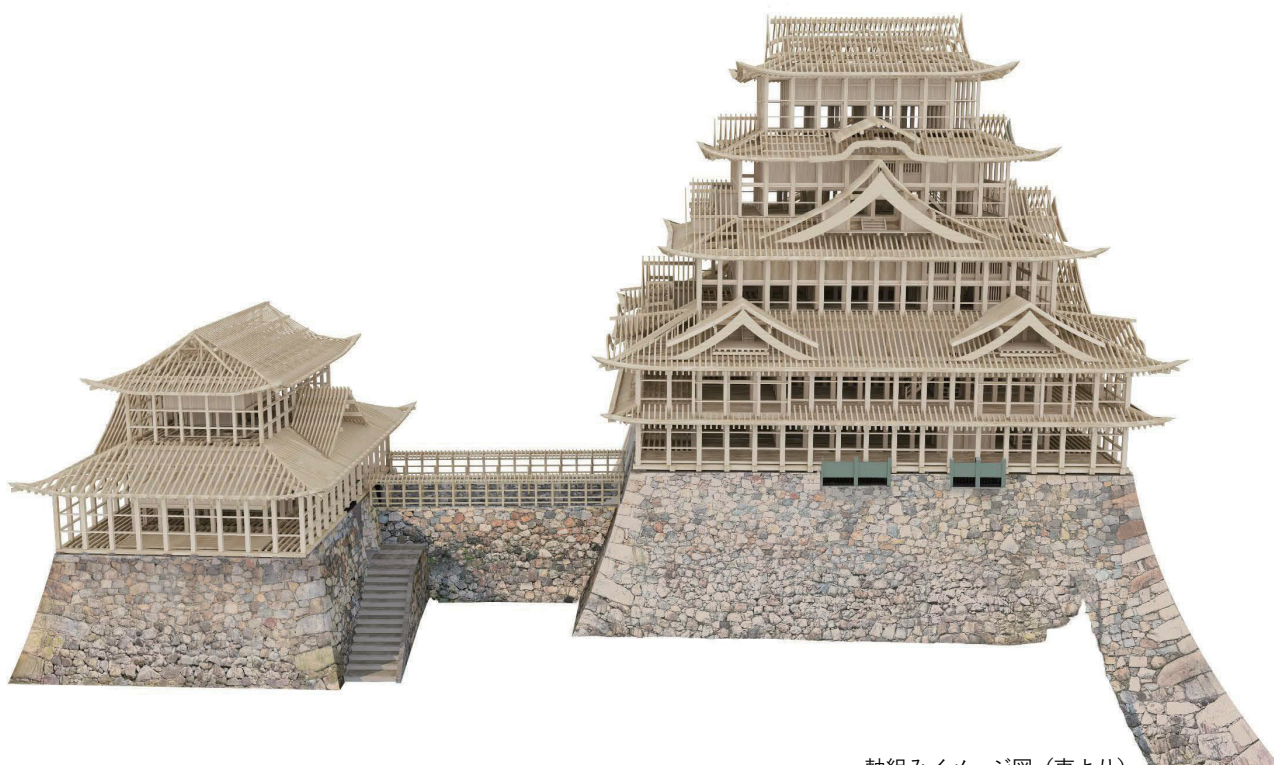
軸組みイメージ図（東より）  
提供：名古屋城総合事務所  
制作：竹中工務店
