名古屋城天守閣木造復元 市民向け説明会

資料冊子

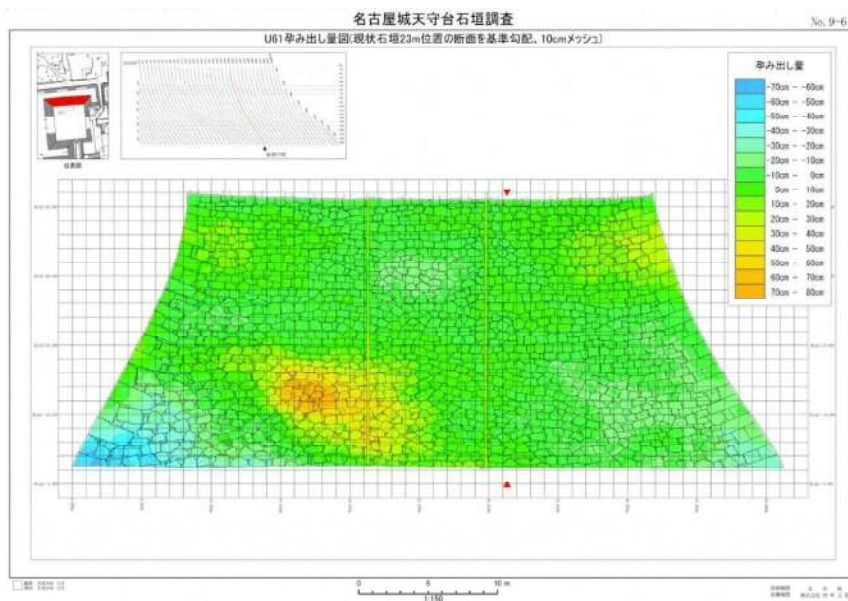
<段彩図 (だんさいず)> 石垣の変状の度合いを視覚的に表したもの
孕んだ部分 (飛び出した部分) が黄色く表現されている

調査種別	調査内容	内容
石垣測量	(1) 石垣立面図作成	正面図を作成
	(2) 石垣縦横断面図作成	縦と横の断面図をそれぞれ作成
	(3) 石垣平面図作成	平面図を作成
	(4) 石垣オルソ作成	オルソ（正射写真）を作成
	(5) 石垣三次元点群データ作成	三次元レーザースキャナにより、三次元のデータ作成
	(6) 可視化図作成	孕み出しの量等を可視化した図面を作成
石垣現況調査	石垣現況（健全性）調査	孕み出しや間詰石の欠落など、現況を目視により確認
	石垣カルテ作成	石垣の面ごとに現況を記録したカードを作成
	石材調査	一石ごとに石種、加工状況などを調査
	石材劣化度調査	一石ごとの劣化状況を目視と打音により調査
	石垣レーダー探査	レーダー探査により、築石の背面状況を調べる
	ビデオスコープ調査 目視詳細調査	築石の間にビデオスコープを差し込み、背面状況を確認 石垣の修復方針の検討という視点での調査
発掘調査		石垣の基底部（根石）を調べるために発掘調査
モニタリング		石垣の変動（動き）を観測する
史実調査		石垣の歴史的経緯について文献、写真などを調査
