特別史跡名古屋城跡全体整備検討会議 建造物部会(第 37 回)

重要文化財建造物等保存活用計画について

(第1章～第3章の修正、第4章 防災計画)

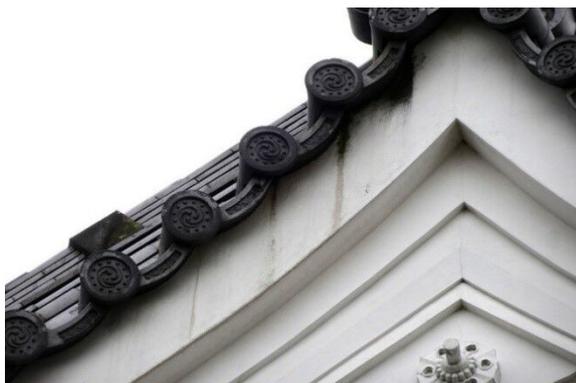
重要文化財(建造物)		
番号	名称	内容
A01	名古屋城西南隅櫓	壁の汚損、クラック
A02	名古屋城東南隅櫓	壁の漆喰・塗土剥離、瓦のズレ・脱落、屋根の植物定着
A03	名古屋城西北隅櫓	壁の漆喰・塗土剥離、瓦のズレ・脱落
A04	名古屋城表二の門	漆喰剥離、金属腐食
A04'	名古屋城表二の門 附属土塀	壁の漆喰剥離・汚損、控え柱の腐朽、屋根瓦の欠失
A05	名古屋城二之丸 大手二之門	漆喰クラック、金属腐食
A06	名古屋城旧二之丸 東二之門	鋸の欠損

写真 2-1【西南隅櫓 (A01)】裏甲汚損

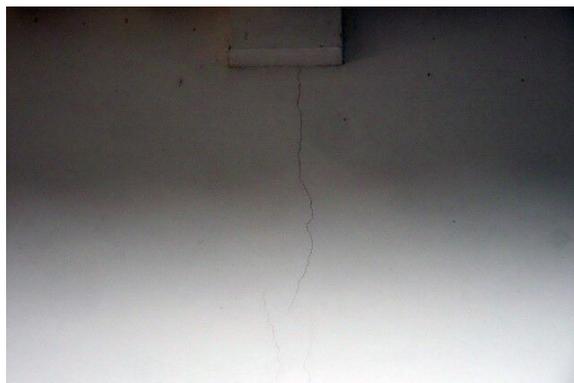
写真 2-2【西南隅櫓 (A01)】壁クラック
