特別史跡名古屋城跡全体整備検討会議 建造物部会(第39回)

(1) 重要文化財建造物等保存活用計画について <資料1>
(東南隅櫓及び西北隅櫓の耐震診断)

重要文化財建造物等保存活用計画について

(東南隅櫓及び西北隅櫓の耐震診断)

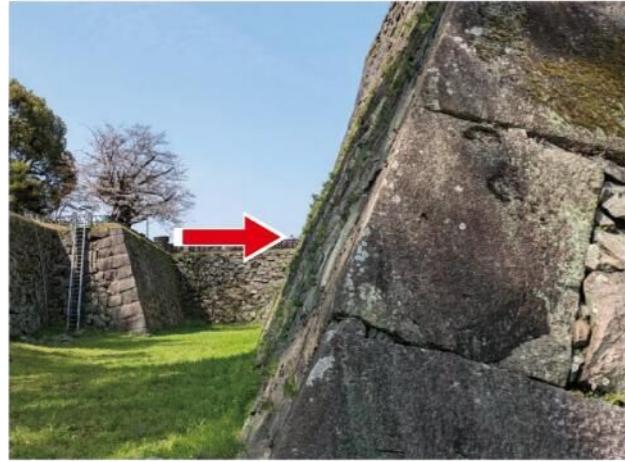
石垣面での膨らみ状況

全ての石垣で今後詳細な調査や専門診断を行っていく必要がある。一方で、直上の隅櫓の経年劣化が進行しているため、まずは建造物の保存修理を進め、石垣については、今後の詳細な調査や専門診断の結果を踏まえ、安定性の確保に取り組む。なお、石垣の耐震対策は長期間に及ぶ可能性があり、その間は定期的な変位観察・動的モニタリングによって変状の進行を監視する。

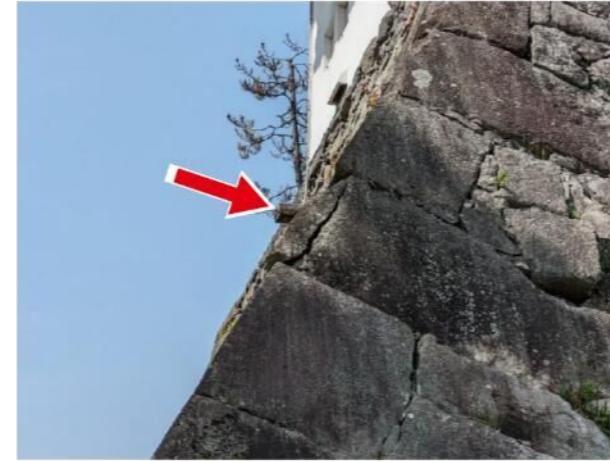
角石の割れ状況

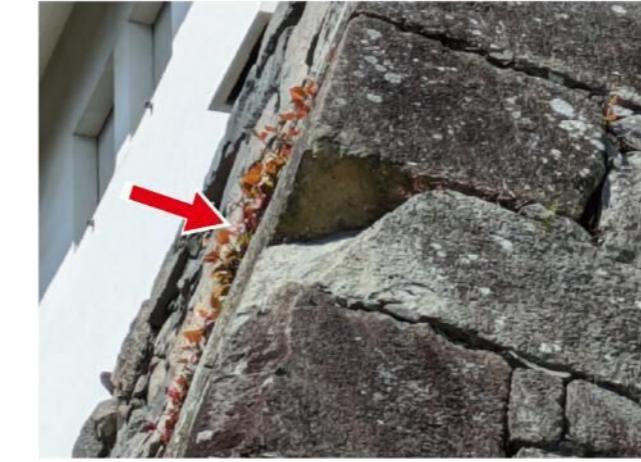
角石の割れ状況

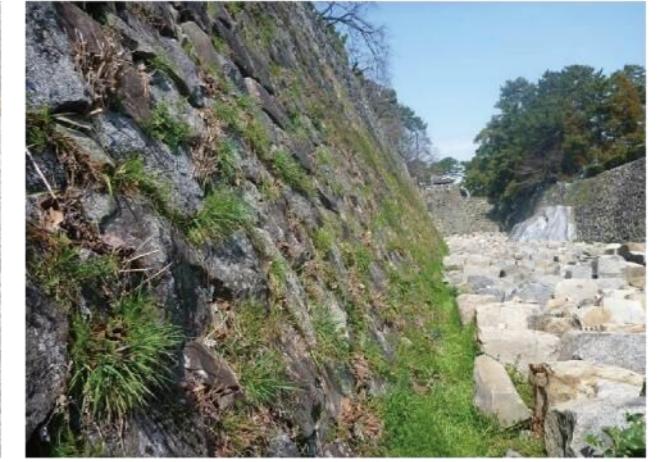
石垣裾部の状況

図 36 東南隅櫓直下石垣 現況データ

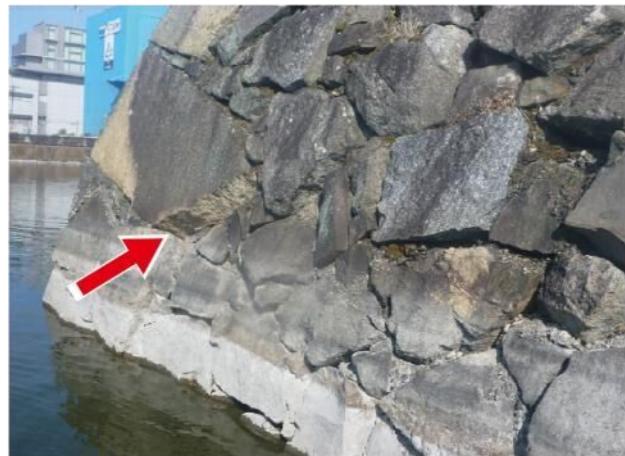
角石の割れ状況

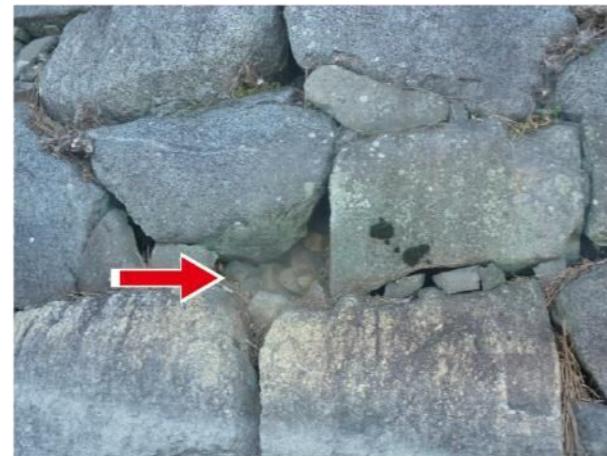
間詰石の抜け状況

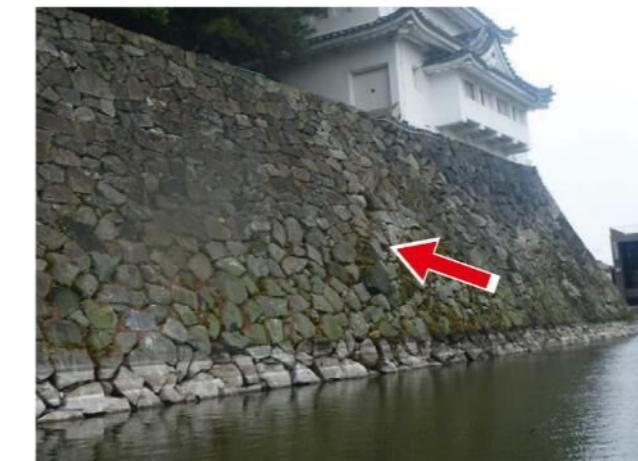
1970-72年積み直し部境界

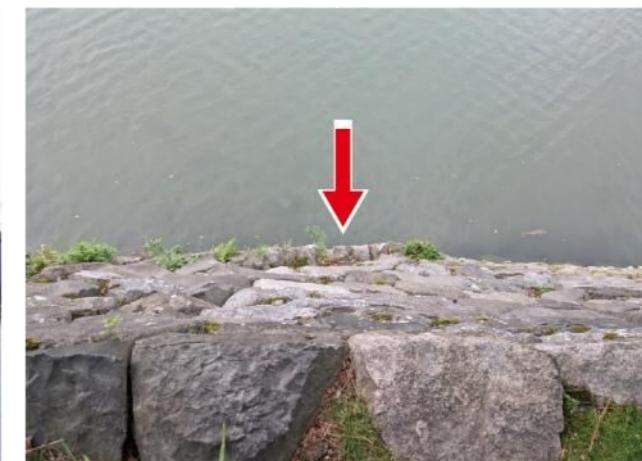
1970-72年積み直しのセットバック状況

図37 西北隅櫓直下石垣 現況データ

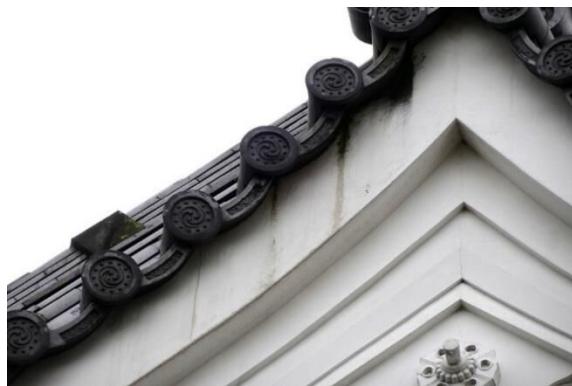
写真 2-1 【西南隅櫓（A01）】裏甲汚損

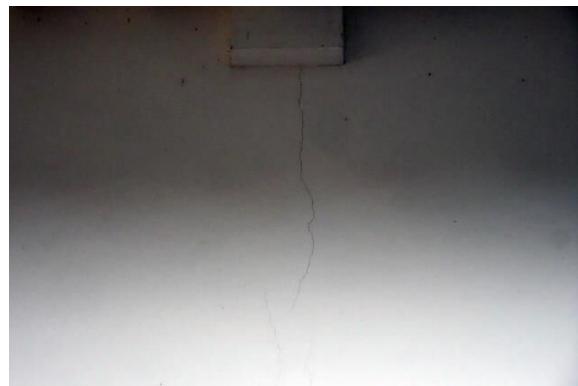
写真 2-2 【西南隅櫓（A01）】壁クラック

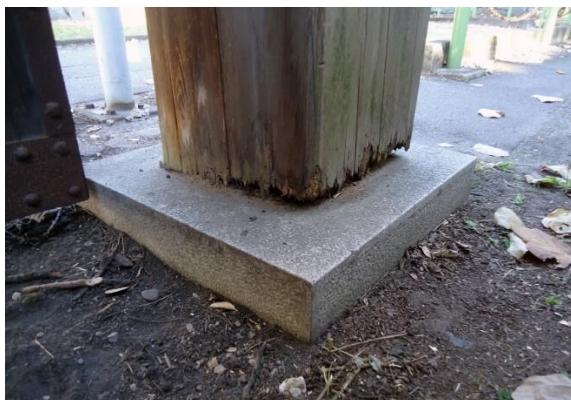
写真 2-11 【二之丸大手二之門（A04）】柱脚腐朽

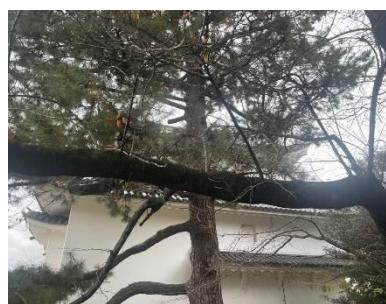
西南隅櫓の周辺は樹木が多く本丸側から全景を捉えることはできない(写真3-1)。また、建造物東側にあるマツの大木は樹高も高く、枝張りも大きいことから、櫓の採光・通風を阻害している(写真3-2)。多くの樹木が石垣上に植樹されており、風の影響を受けやすい。このため、倒木、枝の折損及び落下による建造物の破損、落葉の屋根面への堆積、雨落ちの詰まりが懸念される。

写真3-2 西南隅櫓東側のマツ

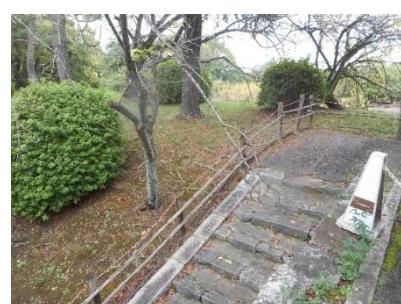
東南隅櫓の階段脇には健全でないサクラが数本ある(写真3-3)。将来的には枯損する可能性もあり、建物壁面に近接していることから、軒先からの雨落ちを受けることで蟻害の発生を誘発する可能性がある。

写真3-3 東南隅櫓階段脇のサクラ

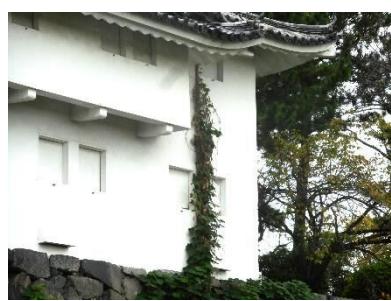
また、東壁面から避雷針にかけてツルが線に絡みついている(写真3-4)。屋根面には草が繁殖しており(写真3-5)、屋根面の草は葺き土の流出、野地板への根張り、内部への漏水や瓦裏を伝い、軒先塗籠めの剥離へと破損が進行することが予想される。

写真3-4 東南隅櫓東壁面のツル

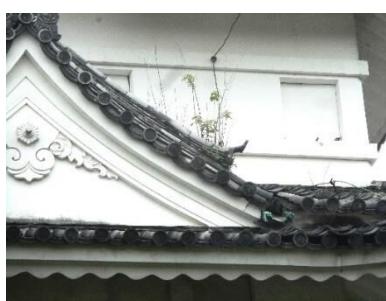
写真3-5 東南隅櫓屋根面の現況

重要文化財(建造物)の健全性を維持するためには、屋根上の草木を除草し、併せて葺き土等の瓦下地の状況を把握したうえで、破損部分は修理を行う。

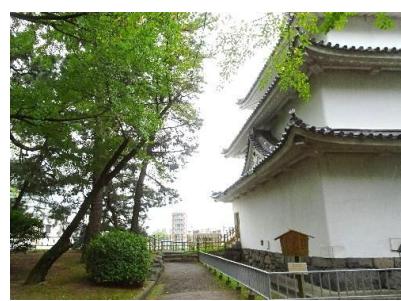
周辺を高木に囲まれるため、本丸側から全景を視認することができない。また、風による影響として倒木、枝の折損・落下による建造物の破損が懸念される。一方、周囲はアスファルトによって舗装されているため、樹木と適度な離隔距離が保たれ、一定の採光及び通風は確保されている(写真3-6)。

写真3-6 西北隅櫓周囲の舗装

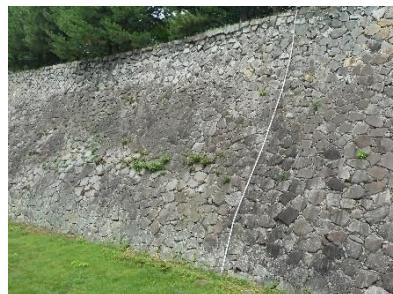
西南隅櫓直下の石垣は、大正10年(1921)に隅櫓とともに崩落し、その後修復されているが、現在膨らみなどの変状はみられない。一方、西側石垣の隅櫓直下から北に約20mの地点では、石垣下部に膨らみが確認できることから安全な状態とは言い難い(写真3-10)。この部分の石垣が崩壊した場合、建造物の安全性にも多大な影響が生じることが予測される。

写真 3-10 西南隅櫓西側石垣の膨らみ

重要文化財(建造物)周辺で変状が確認された石垣は、日常管理のなかでクラックゲージやトータルステーションを用いて定期的に観測を行い、変状の進行状況を把握する。変状が進行したと判断される場合には、状況に応じて詳細な調査を実施する。

変状が進行したことにより問題が生じている場合は、修理を行う必要がある。重要文化財(建造物)への影響や石垣の文化財的価値も考慮しながら修理方法を選択し、石材の補修や間詰め補修といった部分補修のほか、やむを得ない場合には解体修理も検討する。

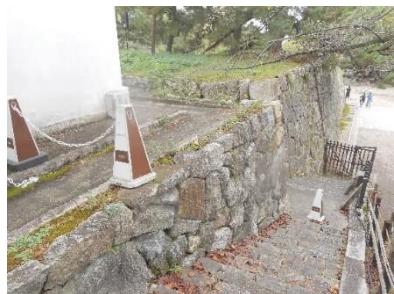
東南隅櫓の東側及び南側石垣では、大きな膨らみや変状は確認されていない。櫓台の北側及び西側の石垣には「落とし積」が用いられ、後世に積み直しを行った痕跡がみられる(写真3-11)。

写真 3-11 東南隅櫓の櫓台北側石垣

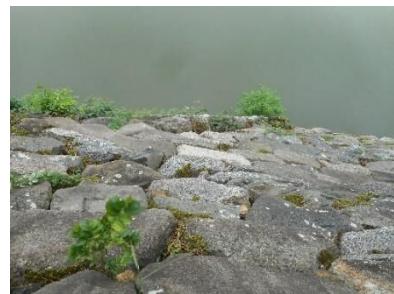
西北隅櫓の北側石垣では、昭和45年(1970)に建物直下より東側の範囲が豪雨によって崩落し、修復工事が実施された。この際に石垣面をセットバックして積み直しているため、既存部分及び改修部分の境目には、約50cmの段差が残る(写真3-12)。現状で大きな変位は見られないが注意が必要である。

写真 3-12 西北隅櫓北側石垣の段差

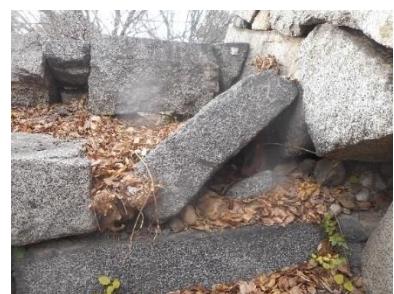
近の石材が倒壊しており、元の位置から外れている(写真 3-14)。

写真 3-14 大手二之門北側の雁木倒壊

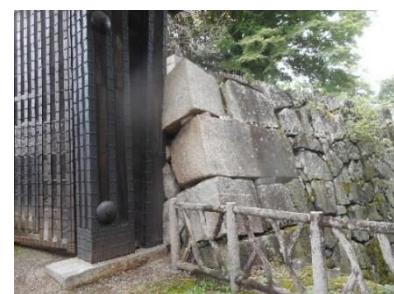
旧二之丸東二之門脇の北側石垣では、最上段の築石が門に向かって傾斜している(写真 3-15)。築石の変状に伴って間詰石が抜け落ちているため、石垣に隙間や空洞が生じており、変状がさらに進行すれば鏡柱・控え柱に荷重がかかって門全体を変形させる可能性がある。

写真 3-15 東二之門北側の築石傾斜

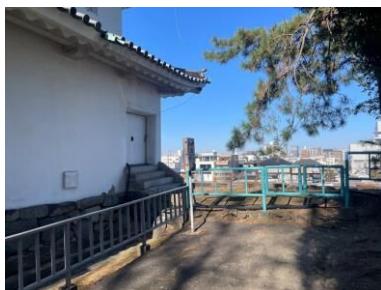
写真 3-16 西北隅櫓の鉄柵

歴史的な景観や重要文化財(建造物)との調和を図り、保護柵の形式及び意匠の検討を行い、改修・更新等が必要である。来城者の安全確保のために仮設柵や保護柵を設置する場合も、重要文化財(建造物)の環境を考慮したうえで設置する必要がある。

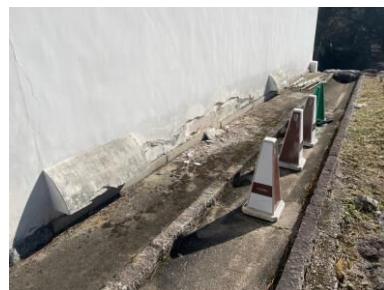
写真 3-17 東南隅櫓の仮設コーン
(現在は移動済み)

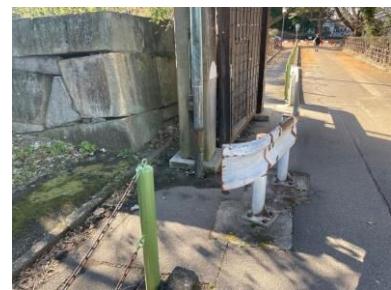
写真 3-18 二之丸大手二之門の
ガードレール
