特別史跡名古屋城跡全体整備検討会議 石垣・埋蔵文化財部会（第48回）

## 御深井丸側内堀石垣の保存対策について

## I. 御深井丸側内堀石垣の石垣及び地盤レーダー探査

## II. 目視調査と石垣保全対策の検討

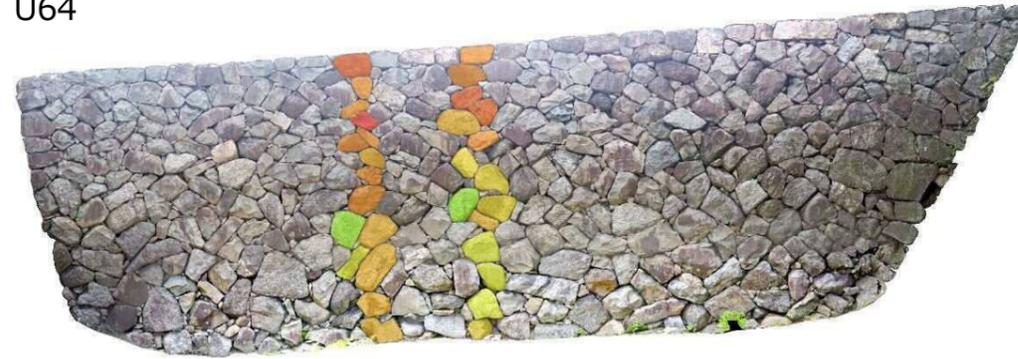
U64

- 石垣面ごとに、築石控え長の測定結果を示す。
- 全体的な傾向として石垣下部では控え長の十分な石材が多く、上部では、相対的に控え長の短い石材が多い。
- U64,S10やU66の中段のように近代以降の積み直し(落し積み)の部分では築石控え長が若干短く、近似した控え長の石材が多い。
- 一部に控え長の短い築石はあるが、全体としては一定の控え長を持った築石で構成されていると判断される。

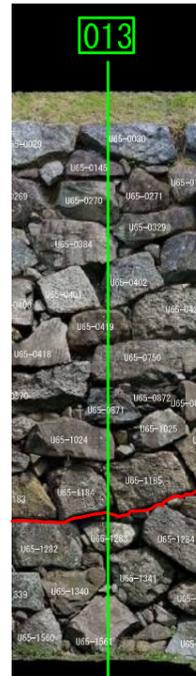
レーザー探査測線位置での想定断面図

- ・上記の分類に従った把握した石垣の状況を、資料1-11（面的な変形・劣化）と資料1-12（個別石材の損傷等）に分けて図示した。
- ・U65においては、孕みだしや間詰石等の抜けによる面的な変形は西寄りに多く、一方、被熱による個別石材の損傷は東寄りに集中する。損傷のある石材は極めて多く、また築石の表面の劣化等は顕著である。ただし、石材そのものの凝集性はまだ保たれているのではないかとの教示を保存科学の有識者から得た。
- ・また、築石間の接点の状況を確認するため、石材の控え長が想定できるレーダー探査測線上で、その断面の状況を検討した（資料1-13）。

- ・築石間の接点の状況や、築石の控え長、個別石材の状況等から判断し解体等は不要であると判断した。ただ、石垣面としての変形・劣化、個別石材の損傷ともにみられるため、上記の考え方に従い、修理（復旧）を行う。具体的な方法としては、面的な変形等に対しては、間詰石等の詰石による補強、個別の石材の劣化に対しては、割れや剥離が観察される石材に対し、補修を行う。
- ・今回調査を実施したU65については、その具体的な修理（復旧）の案を資料1-14、1-15に整理した。あくまで現時点の案であり具体的な修理の対象及び方法については、有識者の指導を受けつつ、今後改めて決定する。

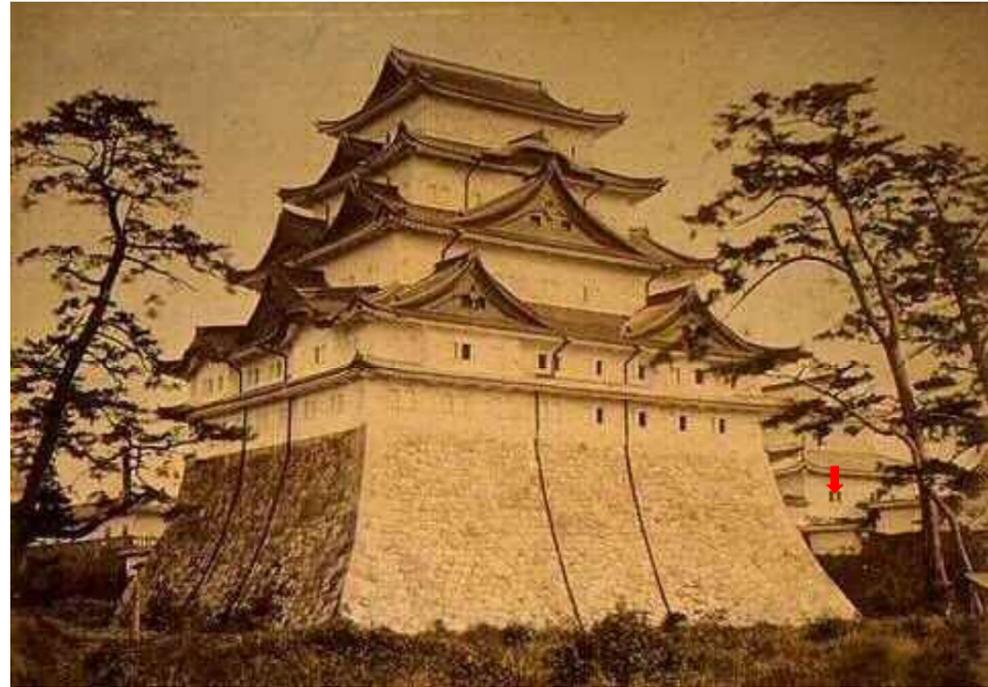
明治4～12年の間に撮影された写真。小守西側の際で塀が一段下がっており、金城温古録の図と同じ

→現在は、石垣天端は同じ高さのため、その後、盛土・石垣の付加がなされたとみられる。

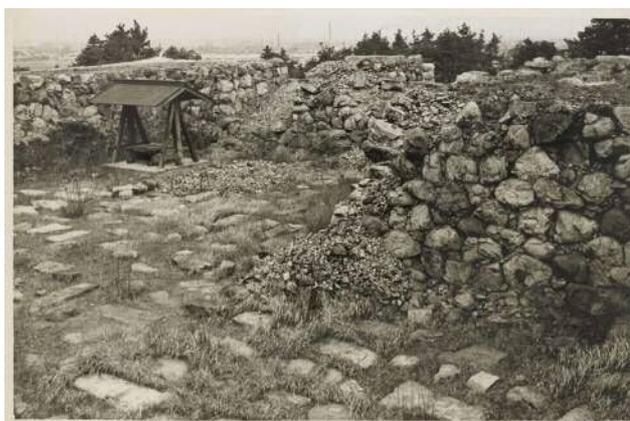
櫓形、開口部周りの角に崩壊している部分がある。

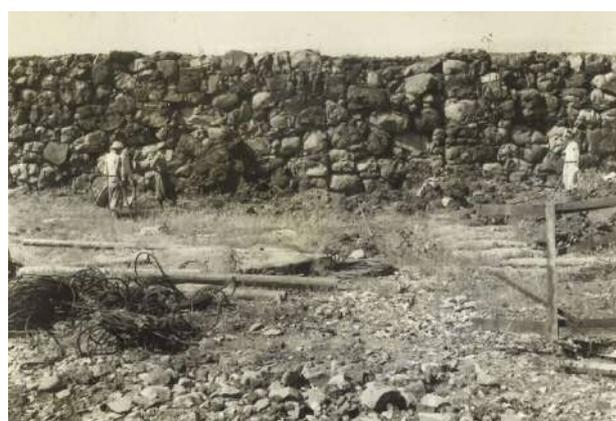
創建時の計画変更の跡と考えられる切抜の痕跡。

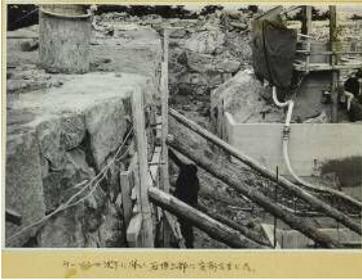
ケーソンの沈下に伴い石垣が内側に  
変形している

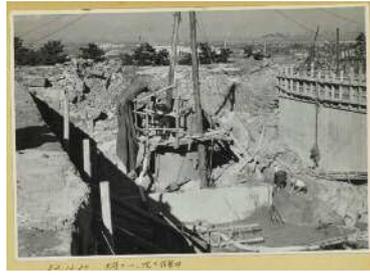
大天守北面の穴蔵石垣の大半がはず  
されている

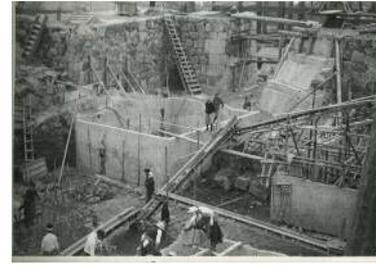
大天守の桁形の石垣をはずし、ケーソン  
を施工している
