特別史跡名古屋城跡全体整備検討会議 石垣・埋蔵文化財部会(第 69 回)

日時：令和 7 年 12 月 16 日（火）13:30～16:00  
場所：名古屋能楽堂 会議室

# 第69回特別史跡名古屋城跡全体整備検討会議石垣・埋蔵文化財部会

## 特別史跡名古屋城跡内の石垣保存方針策定について

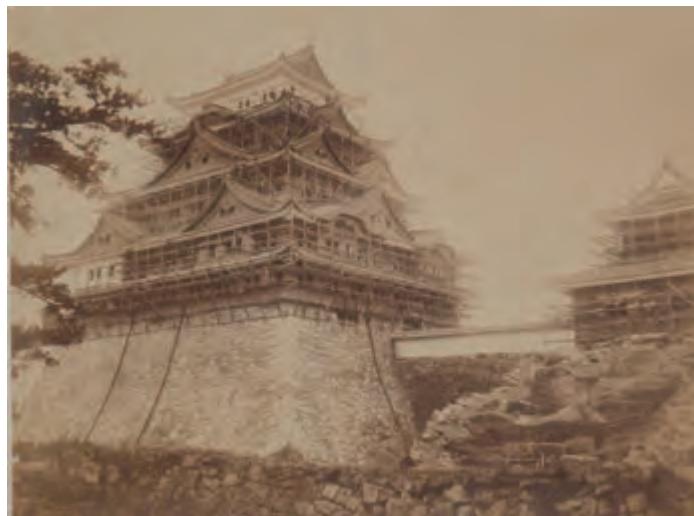
そのための準備が進んでいた明治24年(1891)10月28日に、濃尾地震が発生し、名古屋城でも城内の建造物、石垣等に甚大な被害が発生した。この被害の復旧工事は陸軍省が費用負担の上、宮内省が実施した。明治26年(1893)に宮内省に移管された。明治42年(1909)には西之丸全域と御深井丸、水堀の一部も宮内省へ移管されたほか、三之丸では(株)瀬戸電気鉄道による三之丸南・東外堀の堀底への

図2-3 地震で被災した大小天守と石垣（宮内庁公文書館蔵）

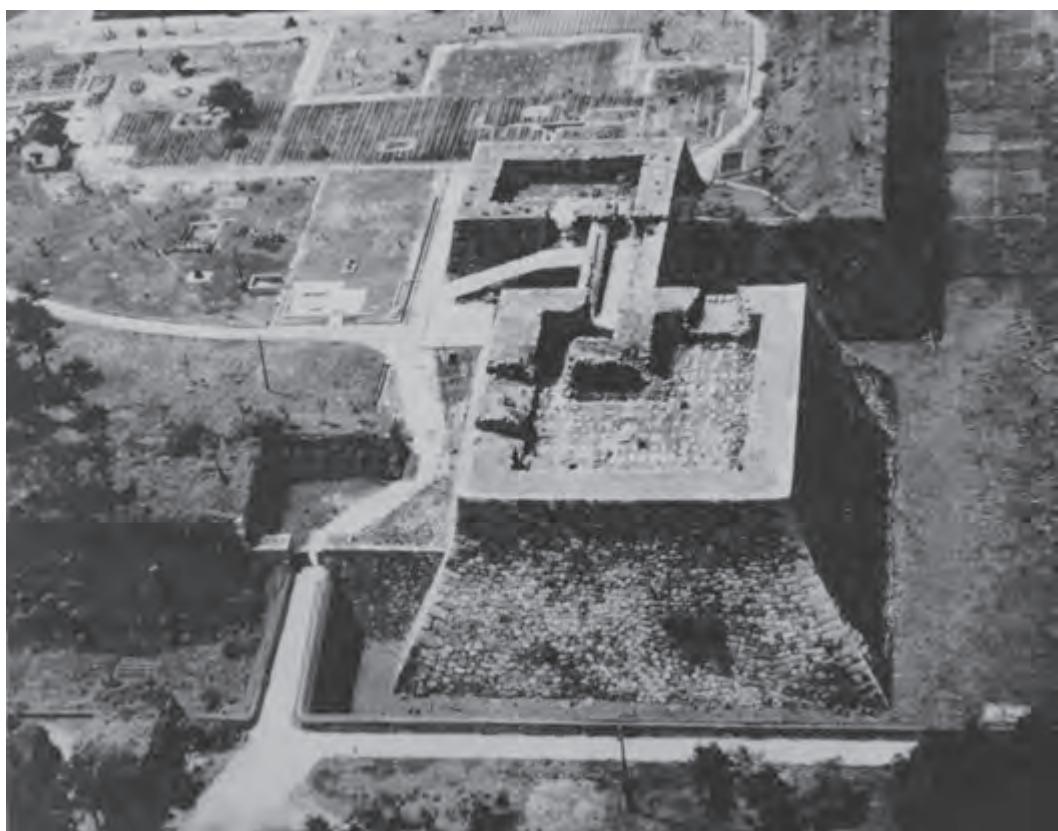
図 2-5 空襲後の天守台石垣周辺(名古屋城総合事務所蔵)

残された国宝の建造物は、本丸の東南隅櫓、西南隅櫓、本丸表二之門、二之丸の二之丸東二之門、二之丸表二之門、御深井丸の西北隅櫓の 6 棟のみであった。石垣も被害を受け、天守台石垣周辺を中心に焼夷弾の炎熱による割れ、剥離等の被熱痕が生じた。

被熱し劣化が進行した天守台石垣については、昭和 25 年に積み直しのための国庫補助申請を行い、同 27 年から積み直しが行われた。

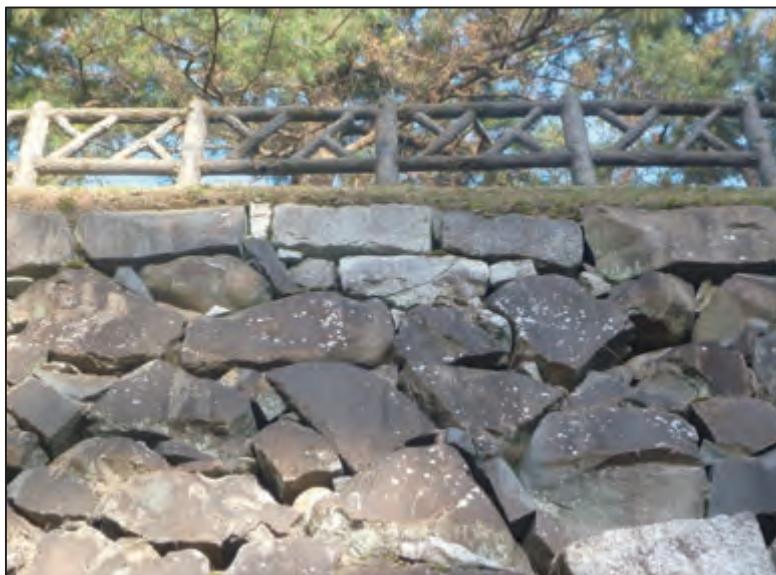
No.: 1  
石垣名称 本丸地区 037H  
内容 石材の割れ

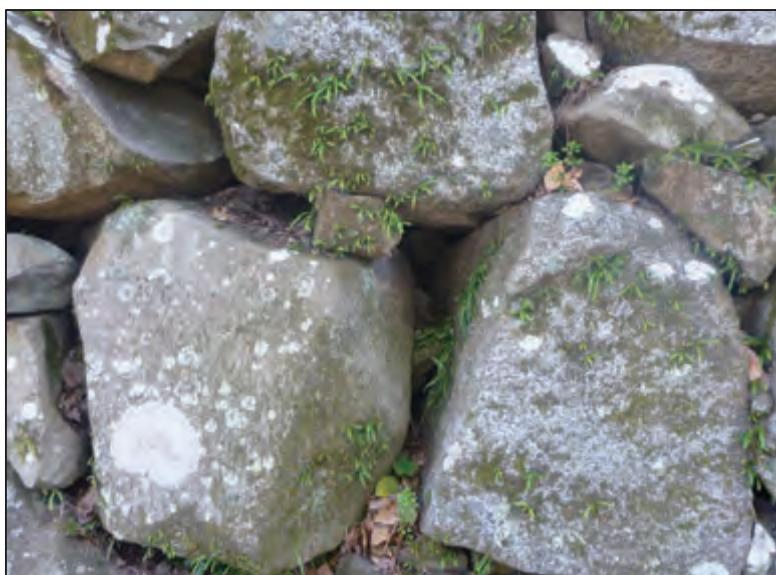
No.: 2  
石垣名称 本丸地区 037H  
内容 間詰の抜け

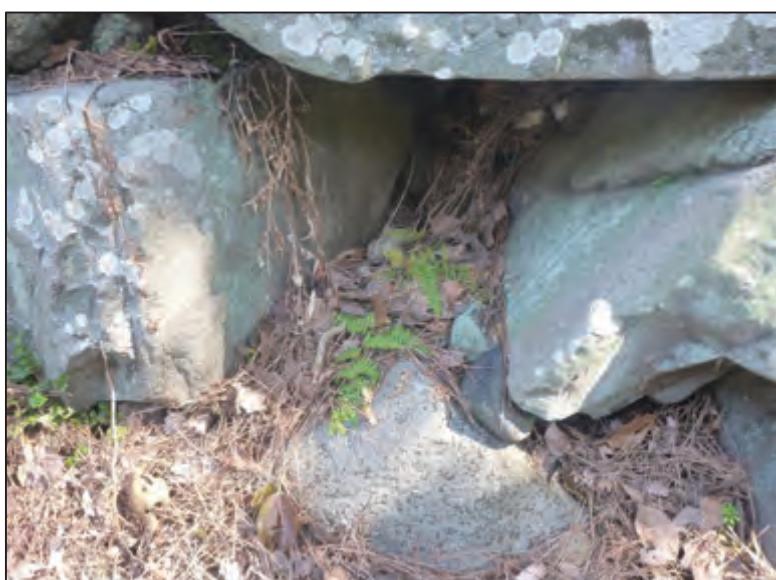
No.: 3  
石垣名称 本丸地区 037H  
内容 間詰の抜け

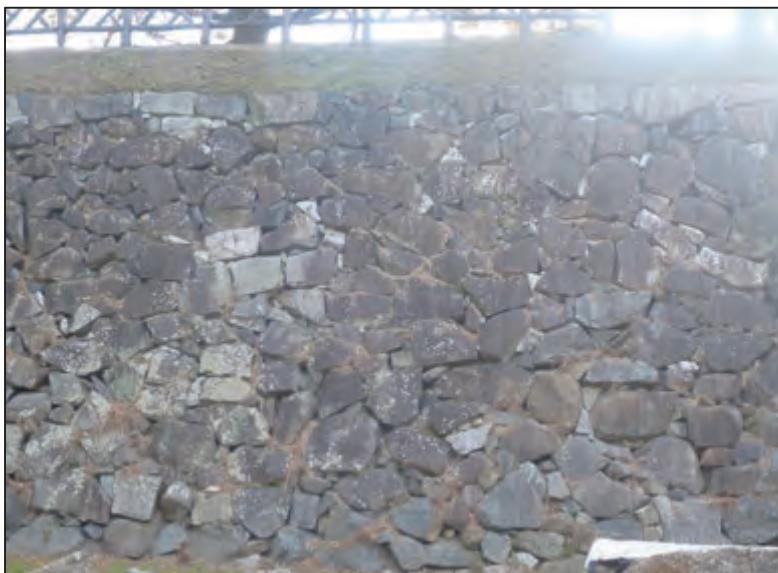
No.: 8  
石垣名称 本丸地区 037H  
測点: 平成4~5年度解体  
修理個所

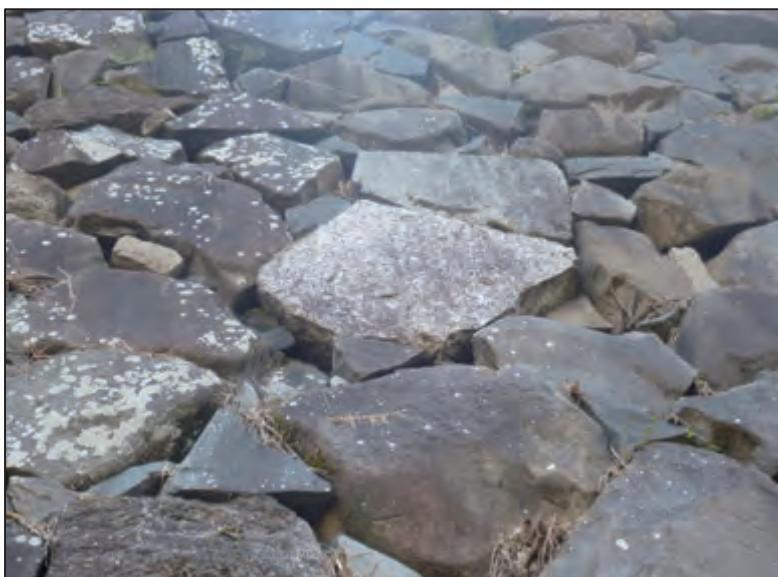
No.: 9  
石垣名称 本丸地区 037H  
測点: 平成4~5年度解体  
修理新補材

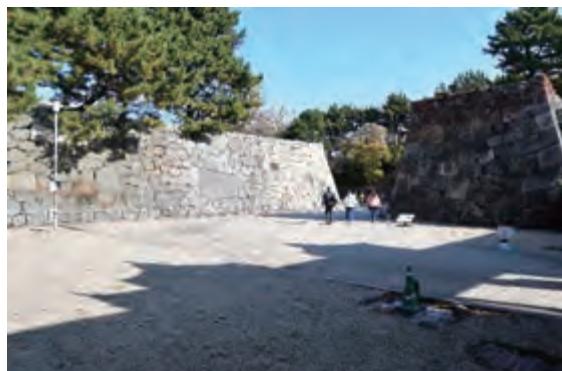
表門周辺の 038H、039H、099H 等では石垣面の膨らみ、東門周辺の 075H、081H、082H、084H、090H 等では石材の突出やズレが見られる。前面の動線は枠形内のため退避場所が限られている。

図 4-11 表門枠形内の石垣

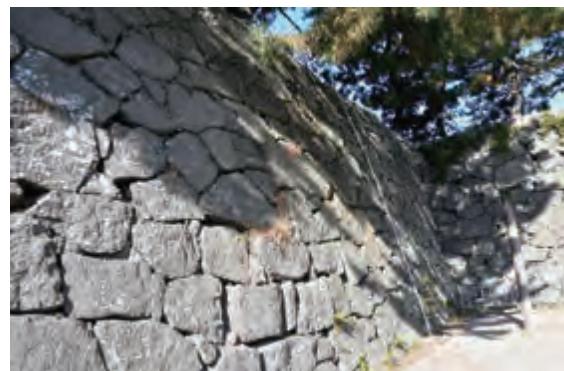
図 4-12 038H 石垣面の膨らみ

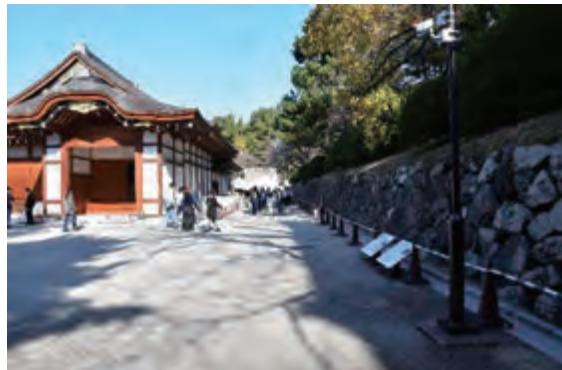
本丸御殿東側の 094H では石垣の各所で膨らみが見られ、間詰め石の抜けも目立ち落石の危険性がある。本丸御殿と石垣の間を通る動線は幅が狭く、開園中は来場者で混雑することが多い。

図 4-13 094H 前の動線

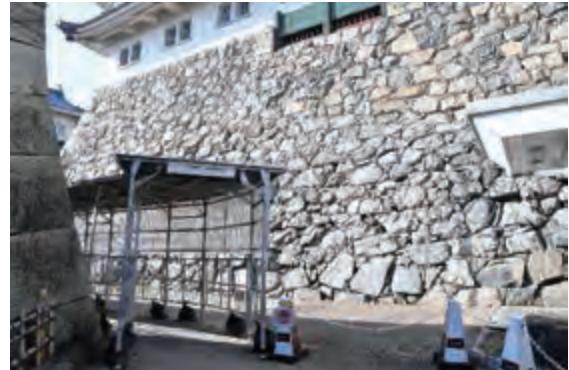
天守台東側周辺の 050H～056H(136H～U62)、表二之門拵形の 041H などでは名古屋空襲による石垣表面の被熱痕(割れ、剥離)が著しく、表面の刻印、矢穴痕等が欠落する恐れがある。来場者の安全対策として 056H(U62)前面では落石防護用の仮設屋根を設置、他の箇所ではコーンを設置しているが、来場者への周知が十分にできていない。

図 4-16 056H(U62) と動線上の仮設屋根

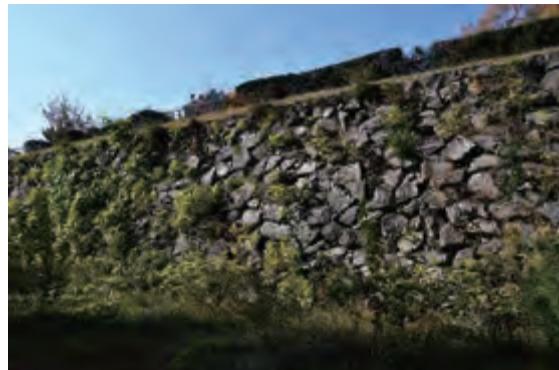
本丸西辺の 014H(U66)では、石垣中央部が御深井丸 221O(S10)と対となり石墨状となっている。014H(U66)は複数回の積み直しが想定され、一部は根石付近まで及ぶ可能性がある。背面の 221O(S10)は発掘調査により根石付近の状況が不安定であることが確認されており、221O(S10)に変状があった際影響を受ける可能性がある。

図 4-20 014H(U66) 近景

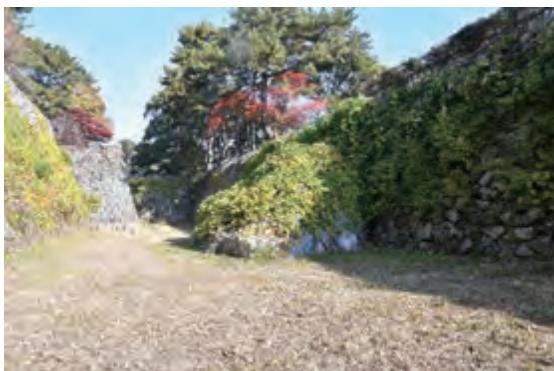
本丸東側の 026H では、石垣面に膨らみが見られるため、前面に土嚢を置いて石垣前面を補強しているが、設置から年数がたつため今後の方針について検討する必要がある。026H など内堀外縁部の石垣や、東南隅櫓下の 021H などは、勾配や変状の面で健全といえない石垣があることが多い、注意が必要である。

図 4-21 026H と前面の土嚢

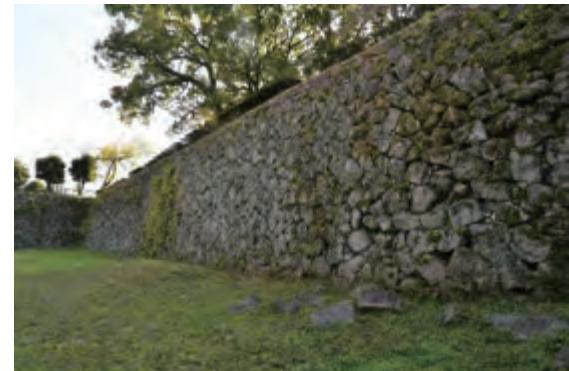
図 4-22 内堀外縁の石垣(027H)

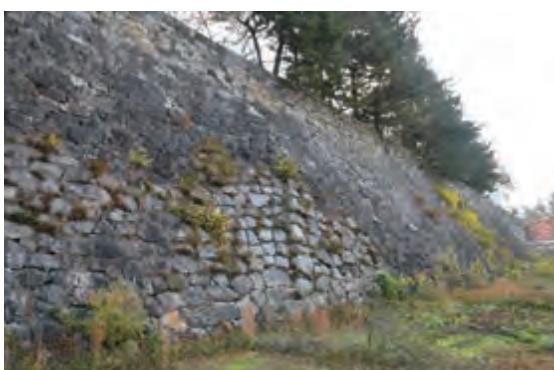
天守台北面の 010H(U61)、内堀の 005H(U56)、022H 等では石垣表面に大きな膨らみがみられ、東北隅櫓下の 069H、070H では石垣上の樹木により石垣面の上部が変形している。これらは動線から離れているため来場者への影響は少ないが、変状の進行により石垣が失われる可能性がある。

図 4-23 005H(U56) 石垣面の膨らみ

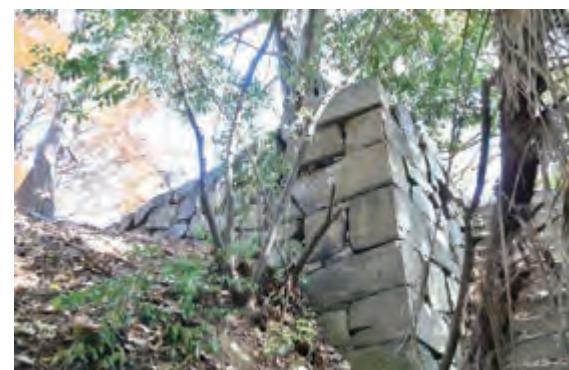
図 4-24 070H 上の樹木

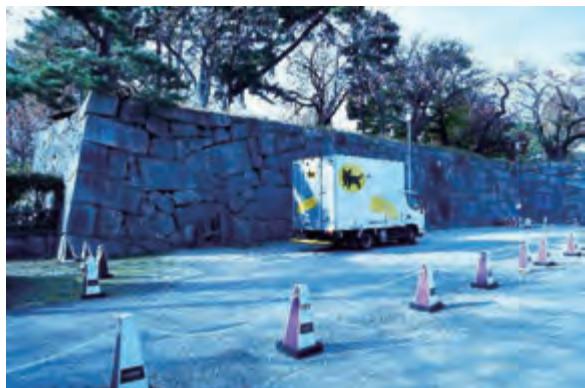
名古屋城の正門として利用されている榎田門の周辺石垣では、正門前トイレ裏側の 283W、284W で石垣面に局所的な膨らみが見られるほか、来場者等の駐車場、駐輪場が前面にある 267W でも局所的に天端石のずれ等が見られる。これらは立地上来場者への影響が大きい。

図 4-29 283W 全景

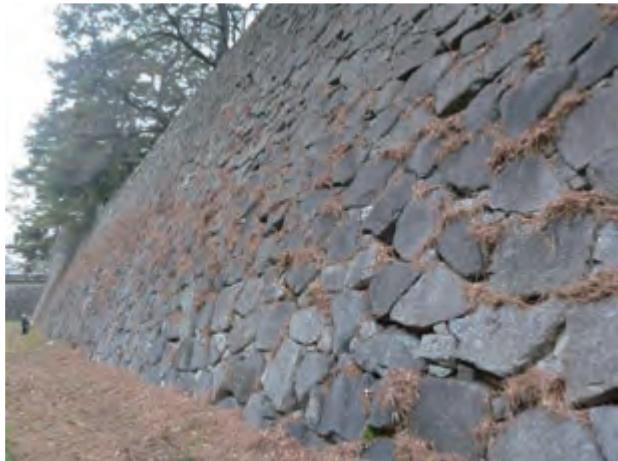
253W など、西之丸空堀内縁の石垣の多くでは、一部に石垣面の膨らみが見られる。126H では間詰石の抜けも目立つ。

図 4-33 253W 石垣面の膨らみ

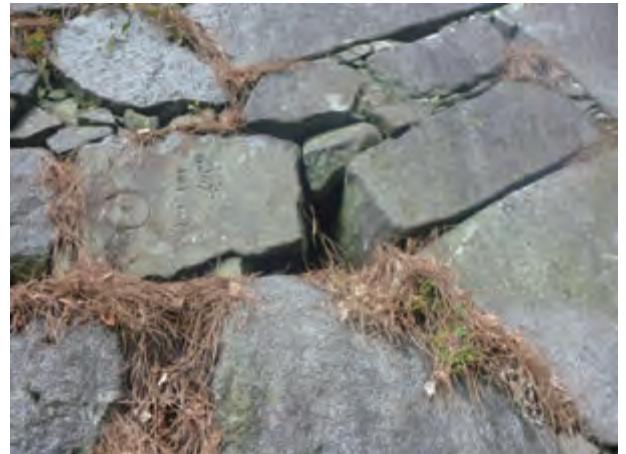
図 4-34 間詰め石の抜け

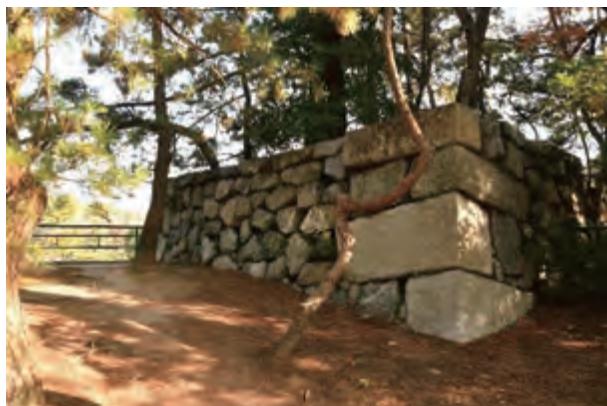
塩蔵門周辺の 236〇では、角石のズレのほか、築石面における間詰石の抜けが目立つ。付近は水堀の景色を眺める来場者の動線となっている。

図 4-35 236〇 全景

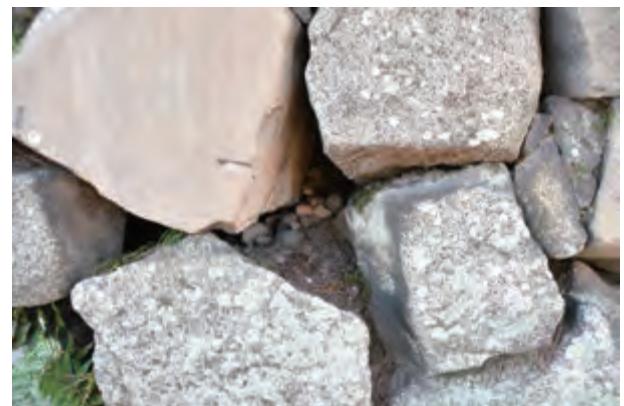
図 4-36 236〇 間詰石の抜け

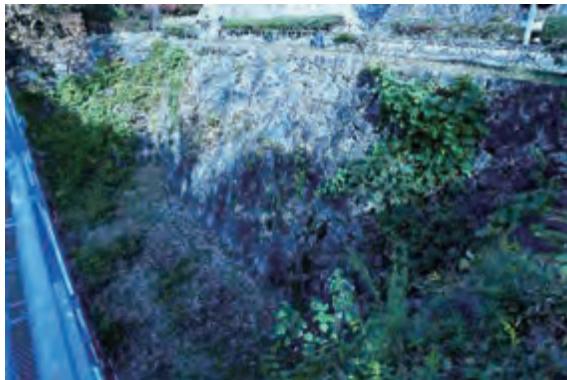
本丸の項でも述べた通り、221〇が根石部分は不安定な状況にあり、石垣上の主要動線は動線幅が狭い。石垣崩落時、来場者に与える影響が大きい。

図 4-37 221〇全景

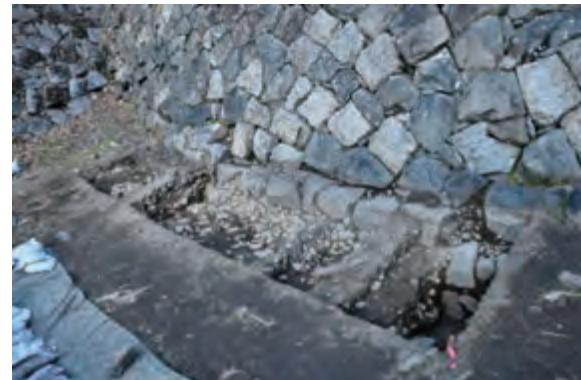
図 4-38 221〇 地中部の段差

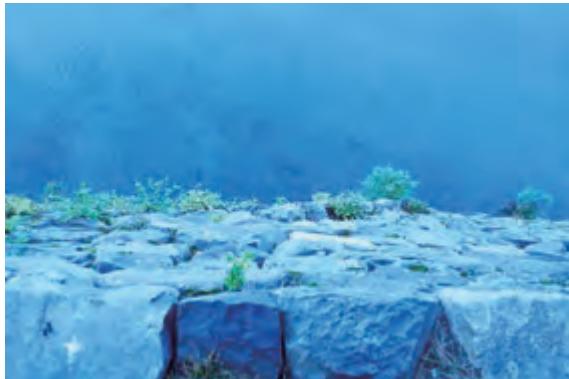
御深井丸北側の水堀に面する 224〇は、昭和 45 年(1970)の豪雨により崩落しており、崩落箇所は残存箇所より後方に積み直されているため、残存部と崩落後の積み直し部の間には段差が生じている。石垣上には西北隅櫓が構え、文化財保護、来場者の安全確保の点で課題がある。

図 4-40 224〇 石垣面の段差(上から)

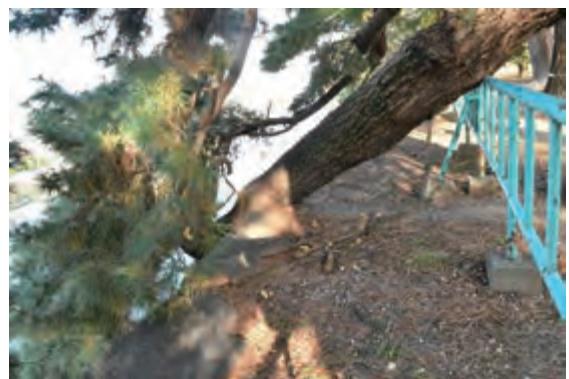
その西側にある 223〇は石垣裾部の広範囲に膨らみがみられる。加えて、223〇から 222〇にかけては石垣直上に樹木が多数生えており、今後石垣に悪い影響を与える恐れがある。

図 4-42 223〇 石垣にもたれかかる樹木

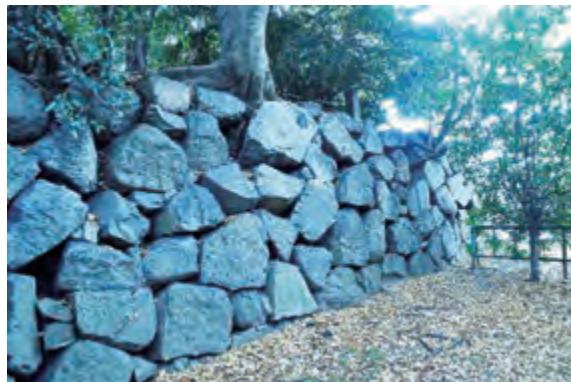
御深井丸南西角の 248〇は、石垣上に複数の樹木が生えており、根によって石垣の上部が変形している。

図 4-43 248〇 樹木根による変形

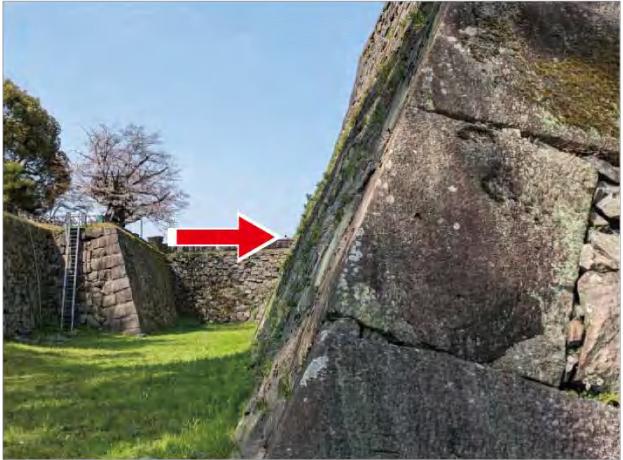
石垣面での膨らみ状況

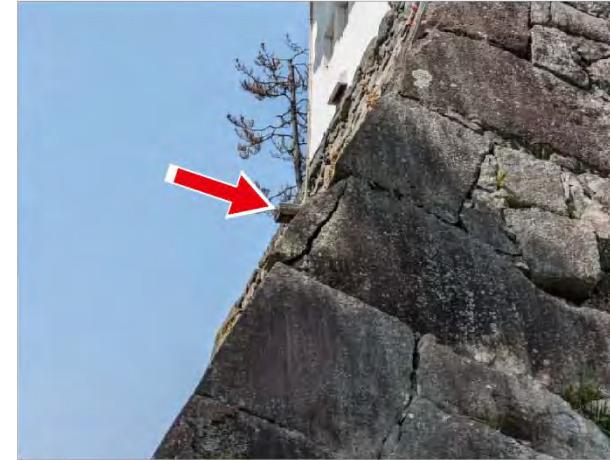
角石の割れ状況

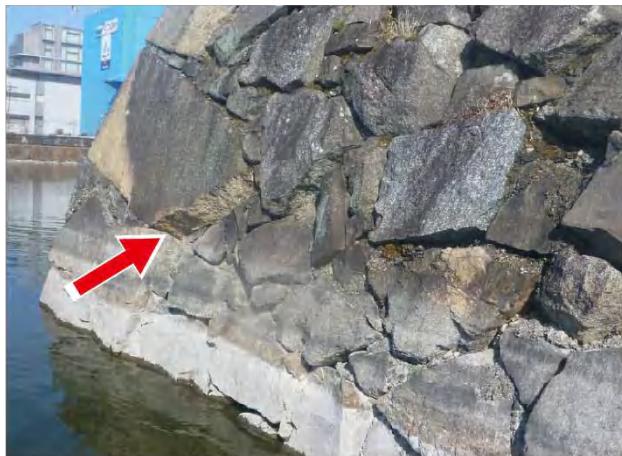
角石の割れ状況

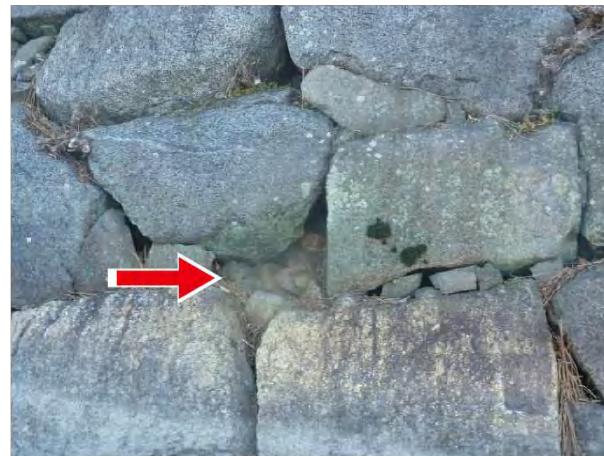
間詰石の抜け状況

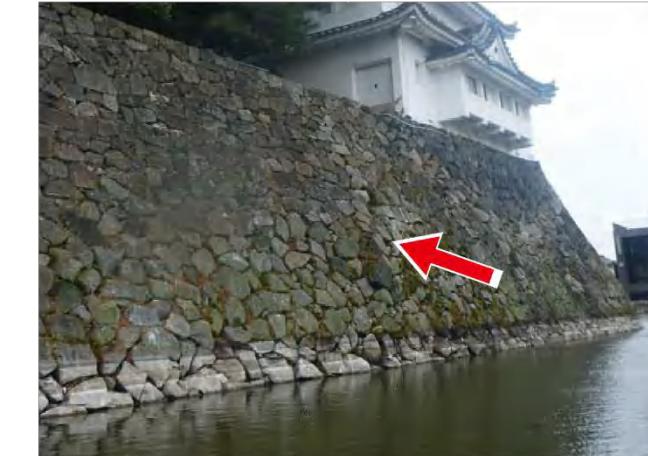
1970-72年積み直し部境界

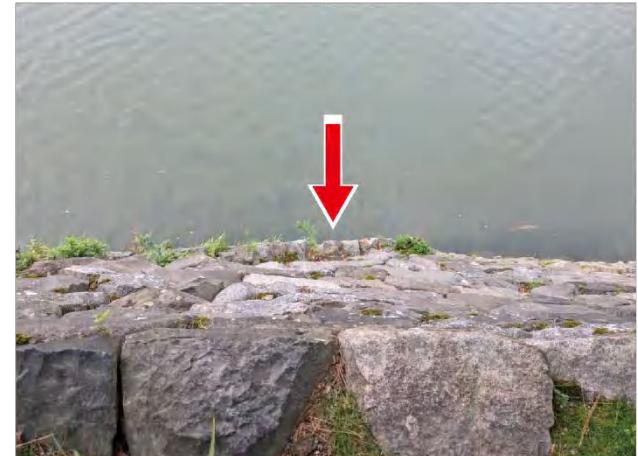
1970-72年積み直しのセットバック状況

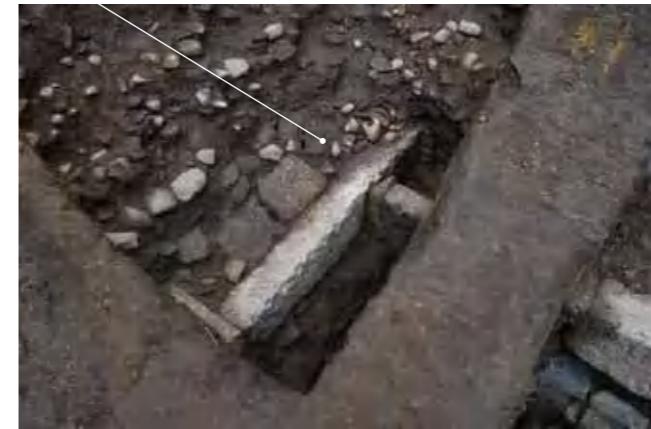
図 2 東土壙 入隅部

遺2 一部切石の奥行が短くなっている

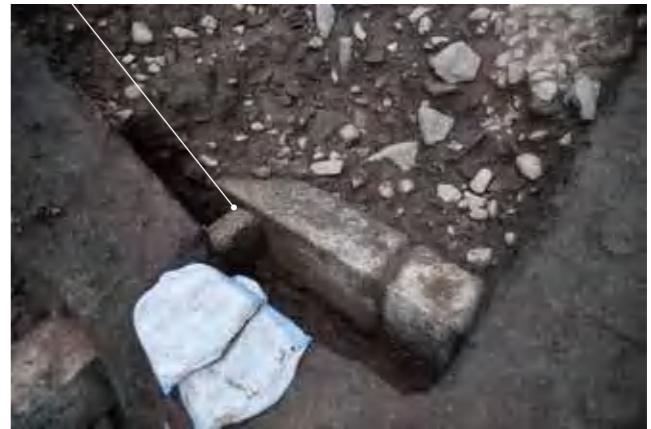
図 3 西土壙 入隅部

遺1 切石側面下部に黒い変色がある
