現天守閣解体申請に対する文化庁からの指摘事項への回答

現天守閣解体に係る現状変更許可申請書の概要

本丸内堀発掘調査による考古学的所見の概要

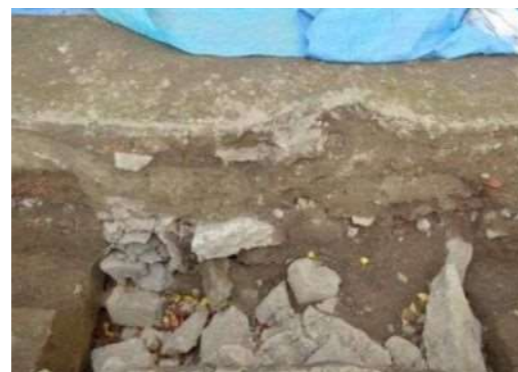
写真3 T区 攪乱状況

調査区東部で大きな礫やコンクリート塊を含む廃棄土坑を確認した（写真3）。現天守閣再建時に攪乱を受けたものと考えられる。

根切については確認できていない。根石が直接盛土の上に乗っている可能性も考えられる。

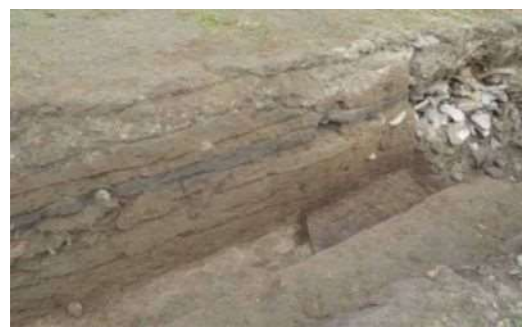
写真4 U区 土層堆積状況

表土の下に戦災層はみられない。TP5.0mほどで築城期と思われる盛土が検出された。盛土はシルトを含む部分もあるが、おおむね砂質である。

石垣前面の泥土層とシルト質の強い土層は根切埋土と考えている。土坑で切られてはいるものの、本来、砂質の地山の上に砂質の盛土をし、地山と盛土を切って根石を据えていると考えられる

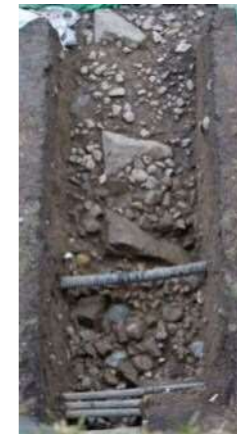
写真7 W区石列西端部状況

西端の石材の西側には、同レベルでは石材がない。また西端の石材は控長が長く、石列の端部（石垣だとすると角石）の可能性も考えられることから、石列は御深井丸側石垣まで達していないと想定される。

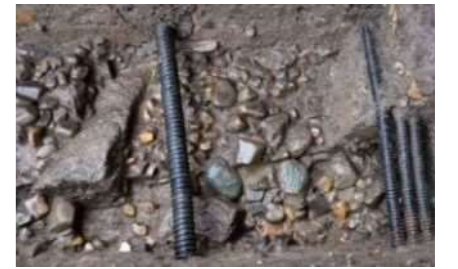
写真6 W区石列検出状況

石材を覆うように、瓦を含む礫群が広がっている。これらは石材の背面だけでなく、前面にも広がっている。

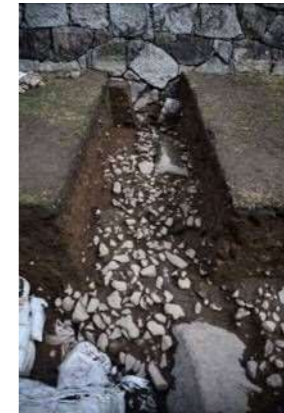
写真9 X区石列天守台石垣前面

天守台石垣の前で検出した一段高い石材（写真9）は、下に土を挟んでいること等から、原位置を留めていないと判断した。その下位にも石があり、天守台石垣にほぼすり付いているように見える。

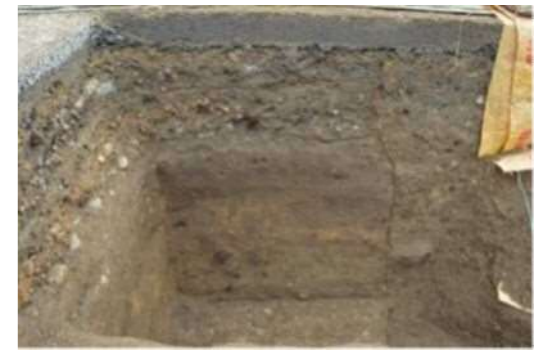
写真1 P区 盛土層断面図

調査区内の電気管路の攪乱の断面で、時期不明の盛土が7層堆積する状況を確認した。遺物がほぼ出土せず土層の年代が不明であったことから、トレンチ北東隅に東西幅60cmのサブトレンチを入れ、掘削を行った。標高10.655mにおいて、築城期盛土と考えられる層を検出した。

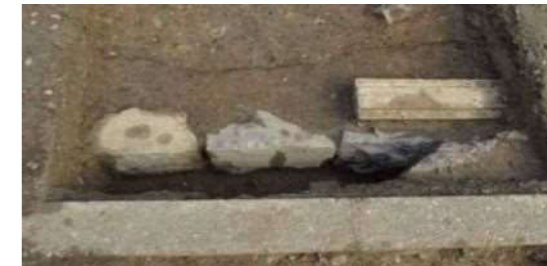
調査区南端で現舗装面の碎石を取り除いたところ、現地表面下約15cmで間知石4石から成る1段の石列を検出した。石列よりさらに南側は碎石の堆積およびコンクリート構造物が見られ、現代の改変を受けている状況が確認された。

写真2 B区「水道」の一部と見られる石列

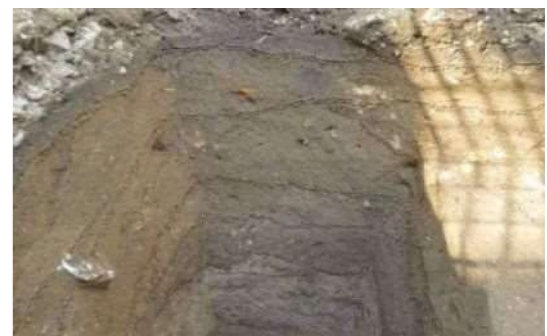
表土、戦災層、旧表土、近代盛土を除去したところ、地表より約50cmで均質な締まった土層(近世盛土か)を検出した。他調査区と土質が異なることから、盛土の時期確定のため調査区北西隅にテストピットを設定し、部分的に掘り下げたところ、複数の盛土が堆積する状況が確認された。

写真4 N区 土層堆積状況
