特別史跡名古屋城跡全体整備検討会議 石垣・埋蔵文化財部会(第70回)

日時：令和8年3月30日(月) 10:00～12:00

本丸搦手馬出周辺石垣の修復について (本丸搦手馬出西部発掘調査概報)

本丸搦手馬出周辺石垣の修復について (天端整備の方針整理)

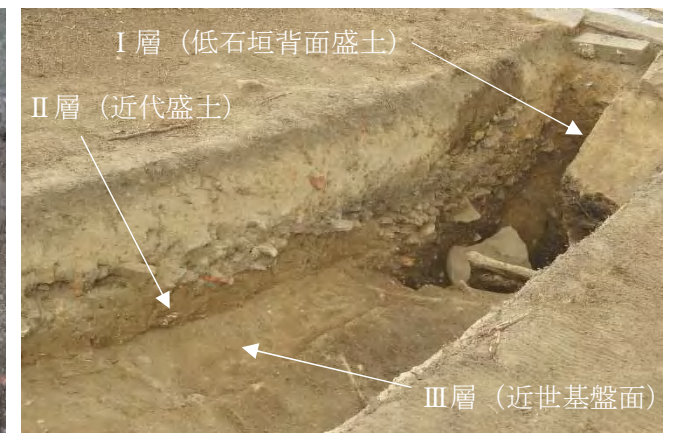
近現代廃棄土坑を客土で蓋をしつつ、低石垣背面を盛り土している。B 区における低石垣根石据えられている面の標高がおおよそ 12.70~12.80m であった。

写真 2 B 区低石垣背面検出状況 (南西より)

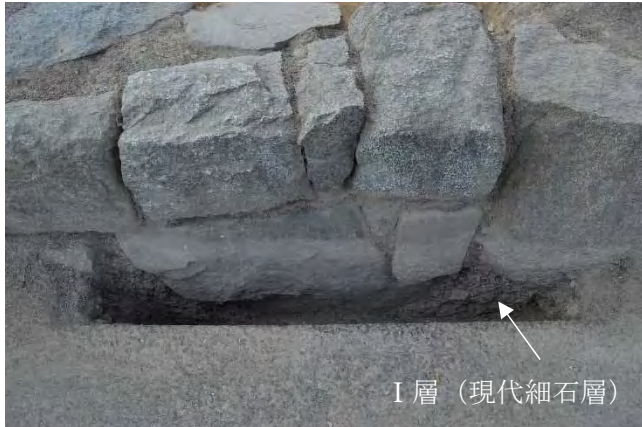
近世基盤層の上に礫を敷き、低石垣を敷いている。「北西部高まり」の低石垣と比べると積まれる石材の段数が減り石垣の高さが低くなっている。また B 区と比べると背面盛土の規模は小さい。F 区における低石垣の根石が据えられている面の標高はおおよそ 12.90~13.00m であった。

写真3 F区低石垣前面検出状況(東より)

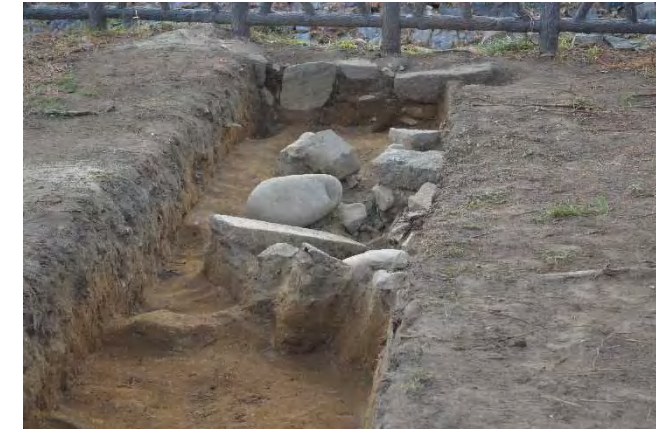
写真6 F区内堀東面石垣背面の現代廃棄土坑検出状況(東より)

- ・「南西部高まり」では内堀東面石垣天端から通路にかけて標高 13.20m を目安にほぼ平坦に造成されていることが判明した。
- ・B区及びF区では内堀東面天端石背面に石材(抑え石か)を検出している。天端石と同等の大きさのものもあるが、φ10~20cm程度の礫に置き換わっている箇所もある。原因として擬木柵のコンクリート基礎を埋込む際に一部取外されたものと考えられる。また写真6のF区現代廃棄土坑には縁石形状に加工されたものなど低石垣と似た石材が混入している。

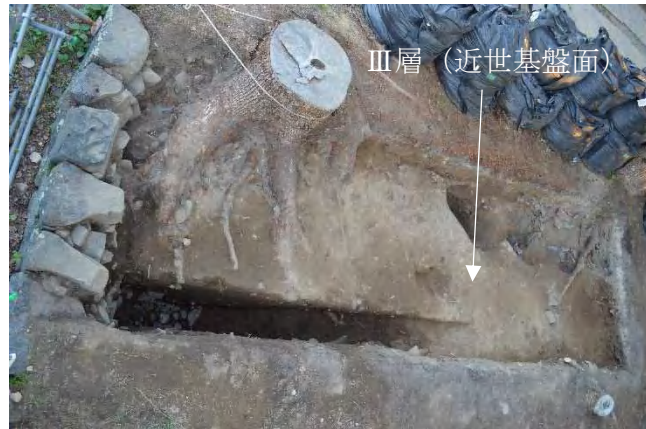
A区の調査において標高 13.10m の面で、G区においては標高 13.20m 確認された近世基盤層と同質の平坦面を面的に検出した(写真7)。G区で見られる近世基盤層の評価は、名古屋市教育委員会 2006『特別史跡名古屋城跡 本丸搦手馬出石垣修復工事発掘調査報告書—元御春屋門地点の調査—』p48 図3-10の13層に比定でき、元御春屋門石垣の根石の上面の高さと同等であることから、元御春屋門石垣構築後の基盤面と評価されている(写真8)。このG区とA区の近世基盤層の比高差は10cm程度で、A区がやや低くなっているものの、曲輪の中では北西部及び南西部の両高まりはほぼ平坦に展開していたものと考えられる。

写真7 A区近世基盤面検出状況(西より)

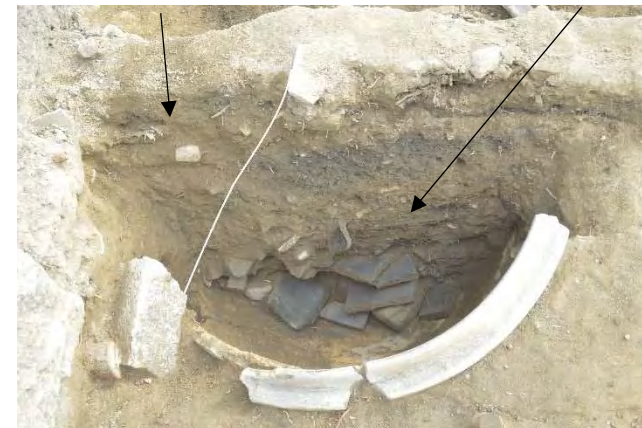
本調査で大部分が現存していることが判明した。この甕は常滑でいわゆる真焼物と呼ばれる大甕であり、原位置を留めているものと考えられる。規模は口縁部直径125cm程度、深さ85cm程度であり内面に厚さ2cm程度の三和土が貼付けられている。三和土が貼られている甕の出土事例は、形状や三和土の厚み等若干の差異があるものの西之丸で出土が報告されている(名古屋市教育委員会 2018『埋蔵文化財調査報告書81 特別史跡名古屋城跡西之丸(第2次)』における遺構011)。器壁からの水漏れを防ぐために三和土を貼付けたものと考えられ、三和土には石灰成分を潤沢に含むことから、飲料には適さず、灌水用であったと考えられる。

写真10 水溜(瓶)半裁状況(北より)

Ⅲ段階—低石垣を据える段階で、水溜（瓶）東部分がちょうど低石垣背面にあたることから、水溜（瓶）の一部と I 段階の埋土を割込んで背面土が混入していることが写真 1 0 から判断できる。〔戦後（昭和 30～40 年代（1955～1974））を想定〕

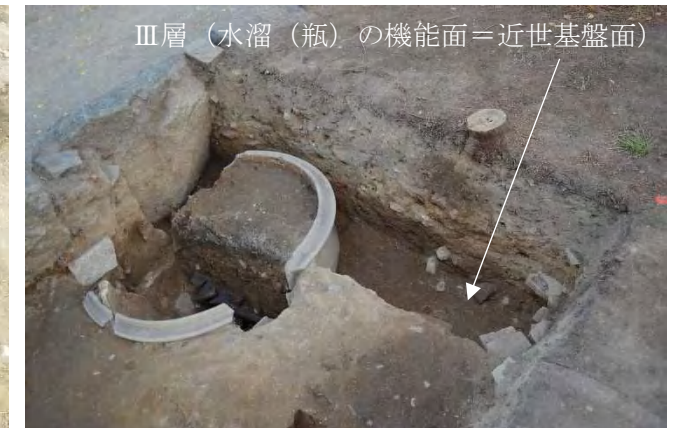
写真11 水溜(瓶)出土地点検出状況(北西より)

目的④ 本調査で残存が確認された水溜（瓶）は写真 1 0, 1 1 のとおり、出土状況から、近世（18 世紀代）に据えられた段階（Ⅰ段階）、内部を埋めて整地された段階（Ⅱ段階）、水溜（瓶）の東側が破碎され、低石垣が据えられた段階（Ⅲ段階）に大きく分けられる。

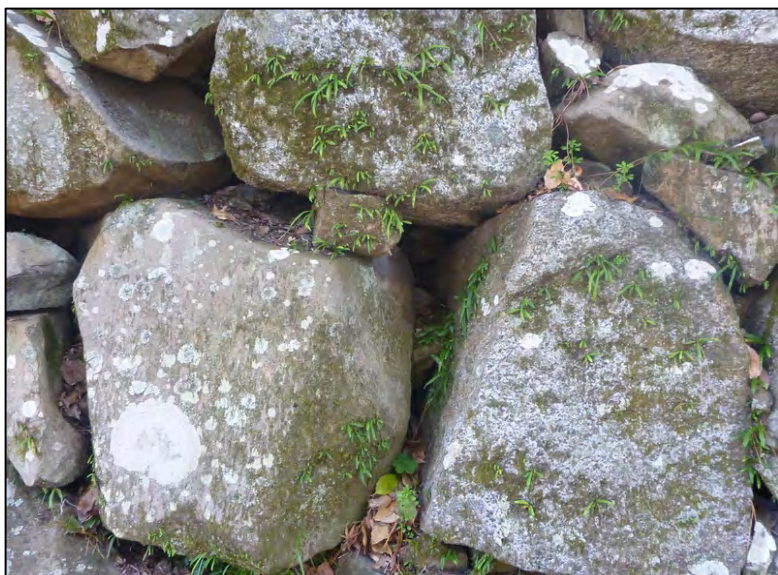
No.: 2
石垣名称 本丸地区 037H
内容 間詰の抜け

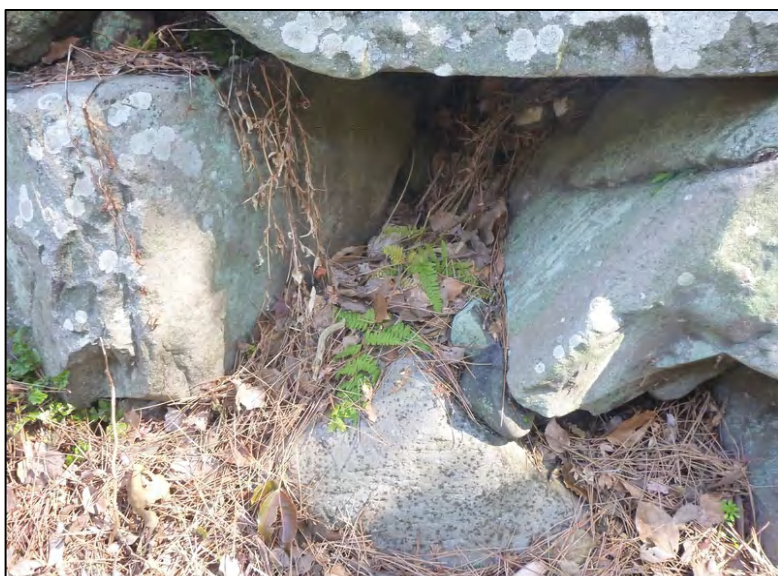
No.: 3
石垣名称 本丸地区 037H
内容 間詰の抜け

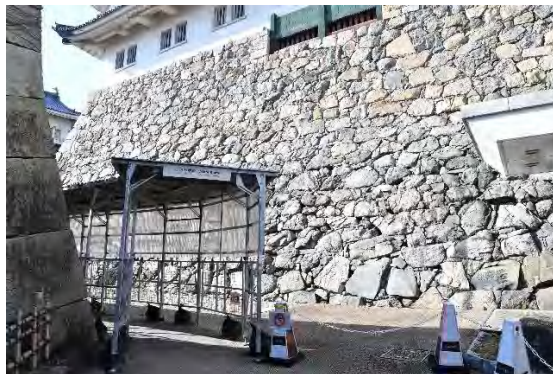
天守台東側周辺の 050H～056H(136H～U62)、表二之門枡形の 041H などでは名古屋空襲によ

る石垣表面の被熱痕(割れ、剥離)が著しく、表面の刻印、矢穴痕等が欠落する恐れがある。来場者の安全対策として 056H(U62)前面では落石防護用の仮設屋根を設置、他の箇所ではコーンを設置しているが、来場者への周知が十分にできていない。

図 4-16 056H(U62)と動線上の仮設屋根

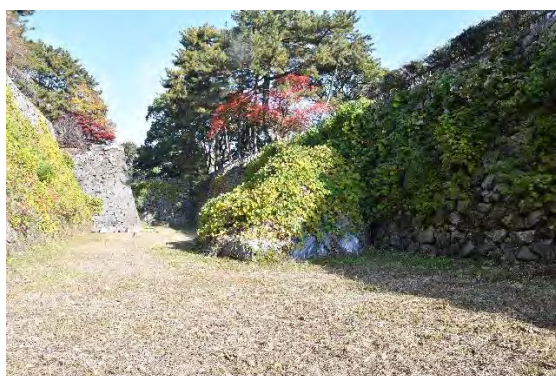
本丸東側の 026H では、石垣面に膨らみが見られるため、前面に土嚢を置いて石垣前面を補強しているが、設置から年数がたつため今後の方針について検討する必要がある。026H など内堀外縁部の石垣や、東南隅櫓下の 021H などは、勾配や変状の面で健全といえない石垣があることが多く、注意が必要である。

図 4-21 026H と前面の土嚢

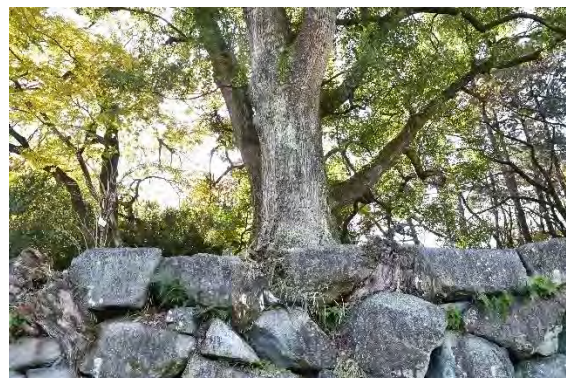
本丸大手馬出との接続部にある 206N は石垣上に巨大な樹木が根を張っており、石垣面も影響を受け一部変形している。石垣前面には来場者動線もあり、動線幅が狭いため、開園中は来場者の混雑が生じやすい。

図 4-26 206N 石垣上の樹木

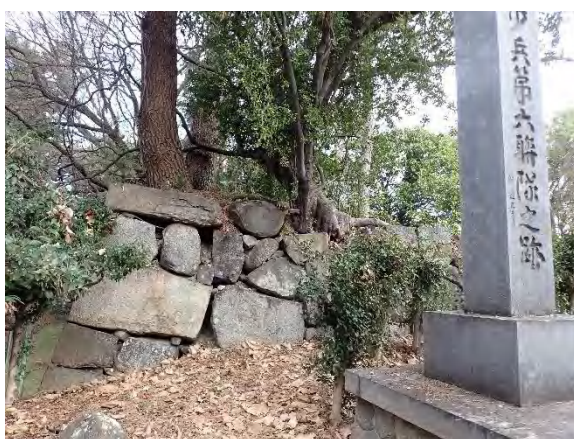
二之丸西鉄門周辺の 167N では、間詰石の抜けが著しいほか、石垣面の膨らみ、緩みも目立ち、築石の一部が栗石層の方向へ倒れるような様相もみられる。209N では、石垣上の樹木により石材の飛び出し等が目立つ。同石垣前面は樹木が生い茂り、来場者の往来も多くはないが、立ち入り制限等はされていない。

図 4-32 209N 石垣上の樹木

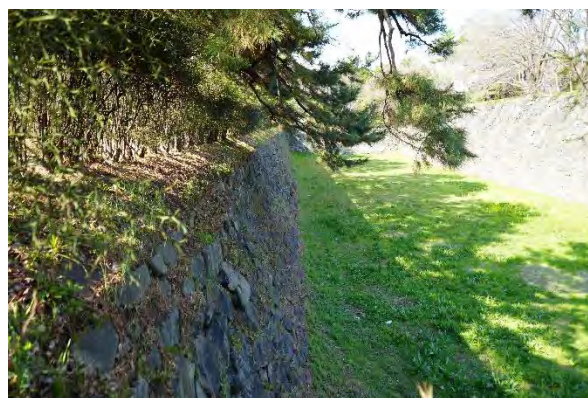
二之丸南部を囲う空堀外縁の 153N～155N では、石垣面の膨らみが各所でみられる。それぞれの変状自体は必ずしも大きくはないが、石垣面の勾配が急であり、近代の積み直しとみられる痕跡も散見されることから注意を要する。

図 4-34 154N 石垣面の凹凸

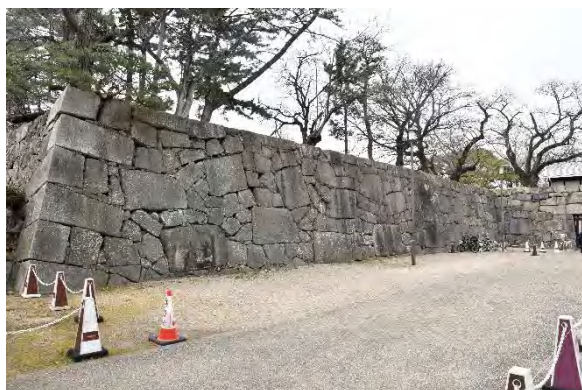
図 4-37 267W 全景

名古屋城の正門として利用されている榎田門の周辺石垣では、正門前トイレ裏側の 283W、284W で石垣面に局所的な膨らみが見られるほか、来場者等の駐車場、駐輪場が前面にある 267W でも、樹木の根による局所的に天端石のずれ等が見られる。これらは立地上来場者への影響が大きい。

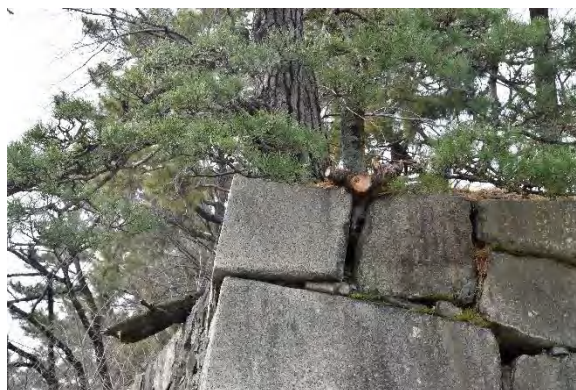
図 4-38 283W 天端石のズレ

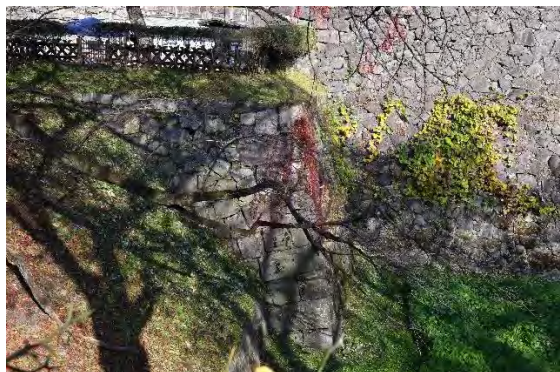
図 4-39 254W 全景

榎多門前の土橋東側の 254W では、石垣面に僅かな膨らみ、間詰石の抜けがみられる。なお、石垣上の植栽により来場者は付近まで進入できない。

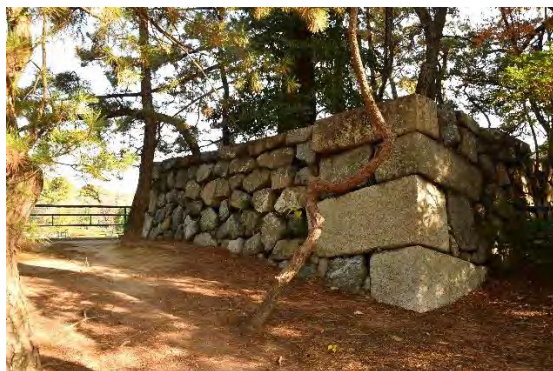
図 4-43 236〇 全景

塩蔵門周辺の 236〇では、角石のズレのほか、石垣面に緩みが生じ、築石間に隙間が生じている。なお、本石垣付近は水堀の景色を眺める来場者の動線となっている。

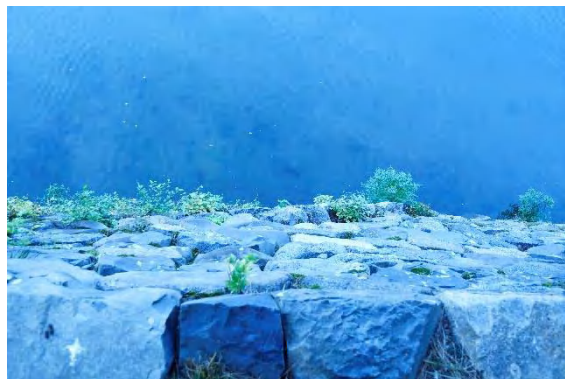
御深井丸北側の水堀に面する 224〇は、昭和 45 年(1970)の豪雨により崩落し、崩落箇所は残存箇所より後方に積み直されたため、残存部と崩落後の積み直し部の間に段差が生じている。石垣上には西北隅櫓が構え、来場者の安全確保の点で課題がある。

図 4-47 224〇 石垣面の段差

図 4-48 224〇 石垣面の段差(上から)

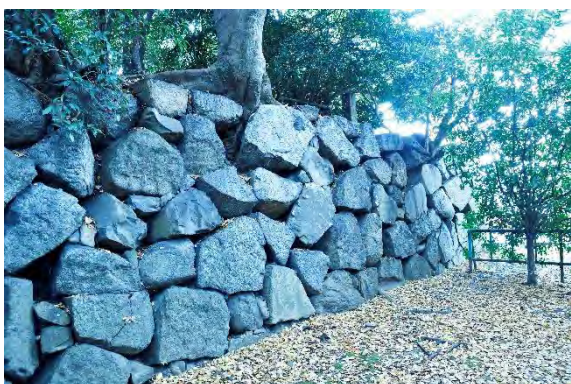
御深井丸南西角の 248〇は、石垣上に複数の樹木が生えており、根によって石垣の上部が変形している。

図 4-51 248〇 樹木根による変形

石垣面の日常的な除草、石垣面に影響を与える可能性がある植栽の管理等、維持管理を適切に行い、変形・破損の原因を取り除く等、保存条件の改善をはかる。

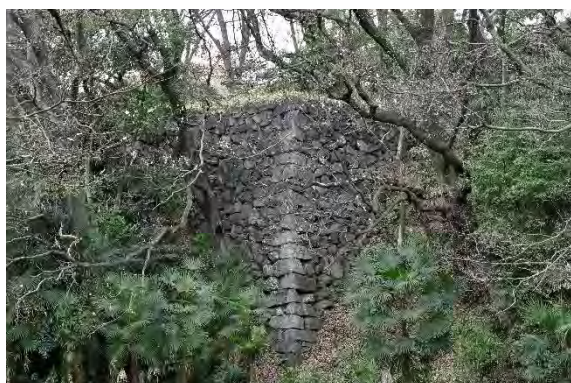
図 4-54 320S-321S 全景

本町門跡周辺の 320S、321S では、石垣面の中段から裾部にかけて膨らみがあり、石等の割れもみられる。石垣は空堀内にあるため、来場者が石垣の付近を通行することはない。
