特別史跡名古屋城跡全体整備検討会議 石垣・埋蔵文化財部会(第71回)

本丸搦手馬出周辺石垣の修復について (天端整備の方針整理)

天守台及び周辺石垣の保存対策について

特別史跡名古屋城跡内の石垣保存方針策定について

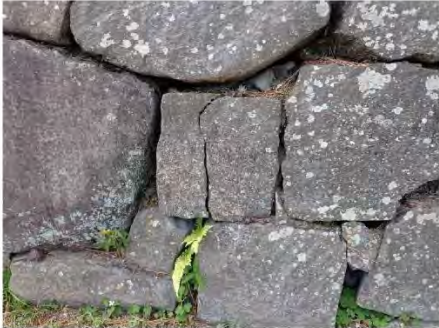
<p>②築石の割れが若干みられる (038H)</p>

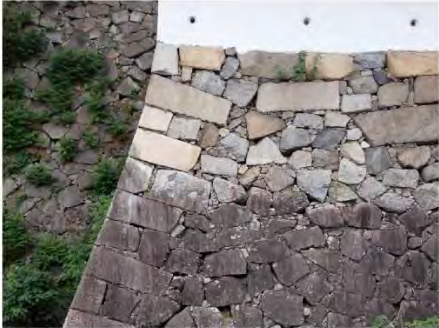
<p>②間詰石の抜けが若干みられる (002H)</p>

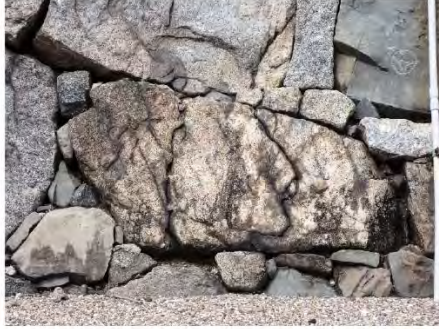
<p>③築石の割れが随所でみられる (056H 【U62】)</p>

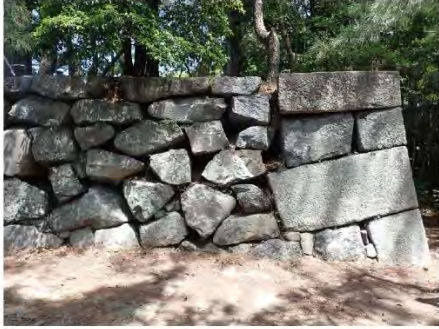
<p>③間詰石の抜けが随所でみられる (236O)</p>

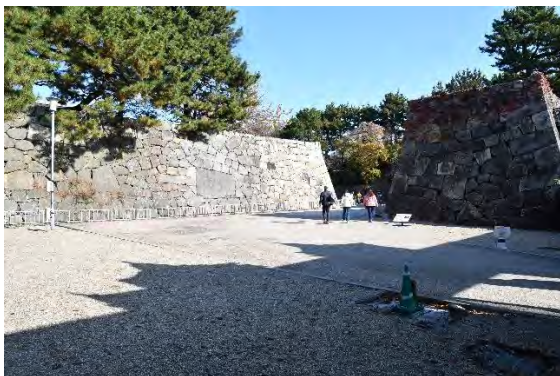
表門周辺の 038H、039H、099H 等では石垣面の膨らみ、東門周辺の 075H、081H、082H、084H、090H 等では石材の突出やズレが見られる。前面の動線は枳形内のため退避場所が限られている。

図 4-11 表門枳形内の石垣

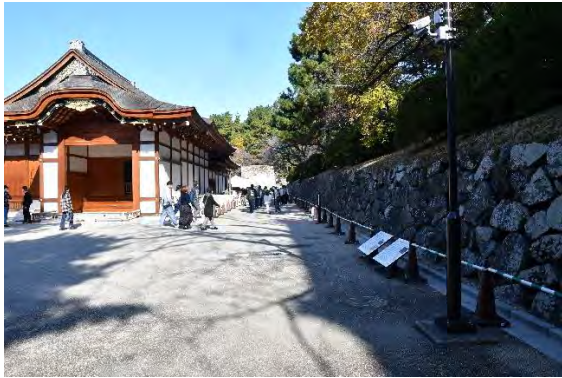
本丸御殿東側の 094H では石垣の各所で膨らみが見られ、間詰め石の抜けも目立ち落石の危険性がある。本丸御殿と石垣の間を通る動線は幅が狭く、開園中は来場者で混雑することが多い。

図 4-13 094H 前の動線

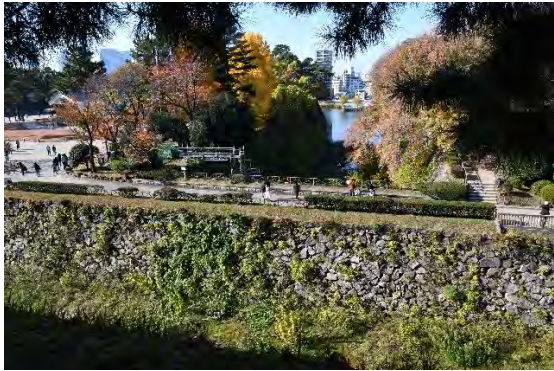
本丸西辺の 014H(U66)では、石垣中央部が御深井丸 221O(S10)と対となり石塁状となっている。014H(U66)は複数回の積み直しが想定され、一部は根石付近まで及ぶ可能性がある。背面の

221 O(S10)は発掘調査により根石付近の状況が不安定であることが確認されており、221 O(S10)に変状があった際影響を受ける可能性がある。

図 4-19 014H(U66)と石垣上の動線

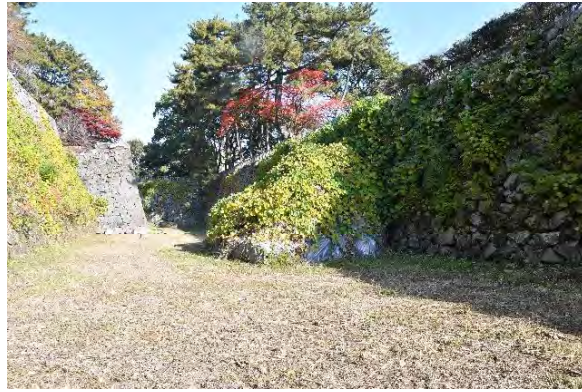
本丸東側の 026H では、石垣面に膨らみが見られるため、前面に土嚢を置いて石垣前面を補強しているが、設置から年数がたつため今後の方針について検討する必要がある。026H など内堀外側部の石垣や、東南隅櫓下の 021H などは、勾配や変状、石材劣化の面で健全といえない石垣であり、注意が必要である。

図 4-22 026H と前面の土嚢

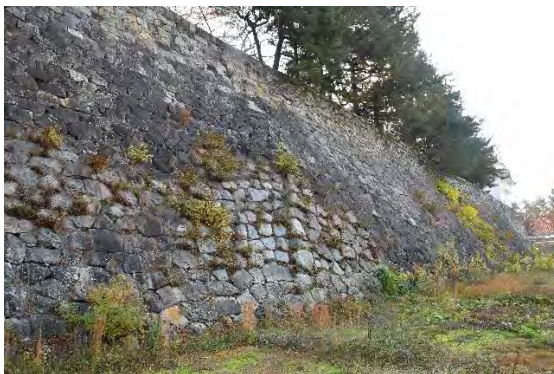
図 4-23 005H(U56)表面の膨らみ

天守台北面の 010H(U61)、内堀の 005H(U56)、022H 等では石垣表面に大きな膨らみが見られ、東北隅櫓下の 069H、070H では石垣上の樹木により石垣面の上部が変形している。これらは動線から離れているため来場者への影響は少ないが、変状の進行により石垣が失われる可能性がある。

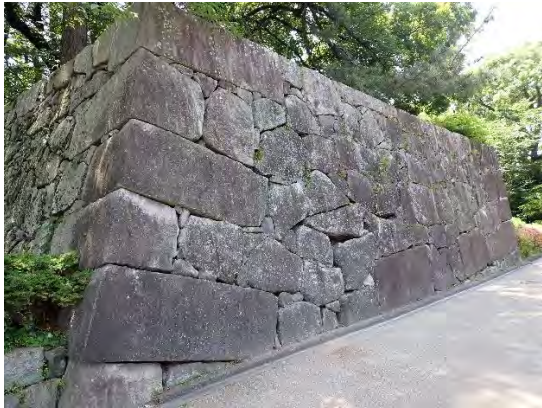
図 4-25 127H 全景

馬出東側の 127H では、石垣面に若干の膨らみが見られたほか、隅角石に割れが生じていた。その他の石垣では大きな変状は見られなかった。

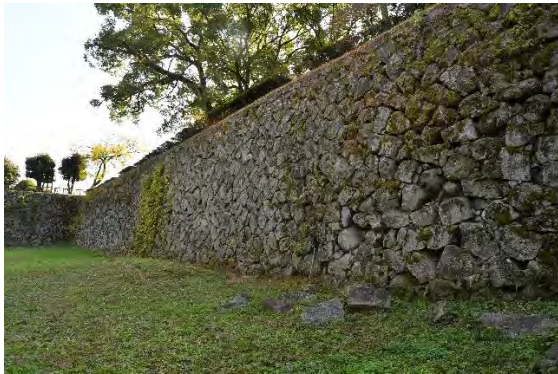
図 4-27 027H 石垣の状況

馬出北面の 015H、027H は、石垣面の一部に膨らみが見られる。石垣面の勾配も 90 度に近く、不安定な構造をしている。これらの石垣は濃尾地震時に一部が崩落し、積み直されている。

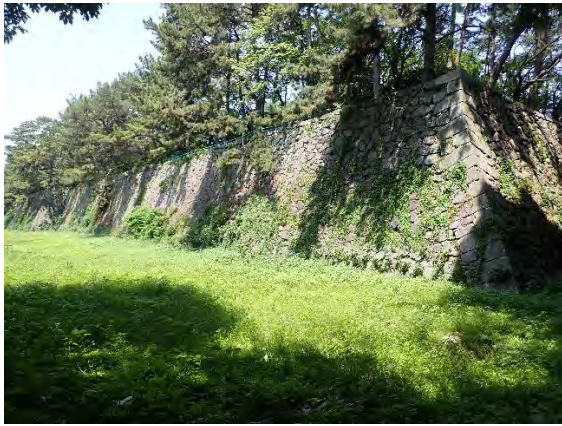
図 4-29 126H 全景

馬出南面の 126H では、石垣裾部から中央部にかけて局所的に膨らみ、間詰め石の抜け等が見られるほか、隅角石の割れ等が確認されている。

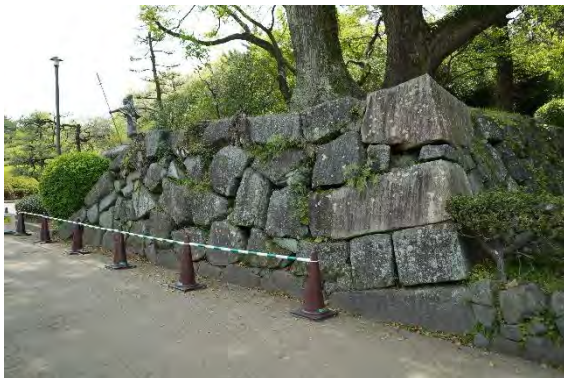
図 4-31 206N と前面の動線

本丸大手馬出との接続部にある 206N は石垣上に巨大な樹木が根を張っており、石垣面も影響を受け一部変形している。石垣前面には来場者動線もあり、動線幅が狭いため、開園中は来場者の混雑が生じやすい。

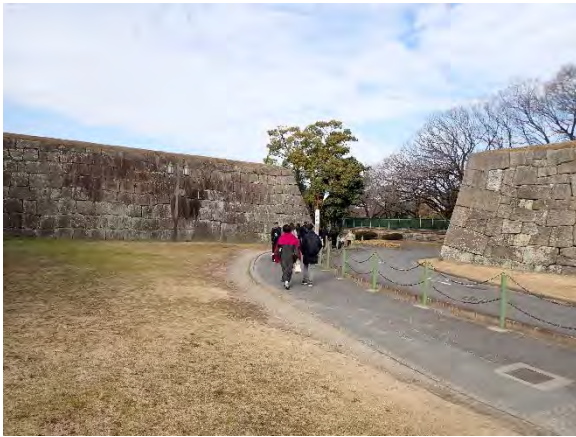
図 4-33 200N(左)と周辺の動線

二之丸東門の枳形を構成する 200N では、石垣面で膨らみが見られ、特に「鏡石」周辺で目立つ。200N 背面の 202N 石垣でもわずかに膨らみが見られる。本石垣は動線の至近にあり、日中は多くの来場者が来場する。

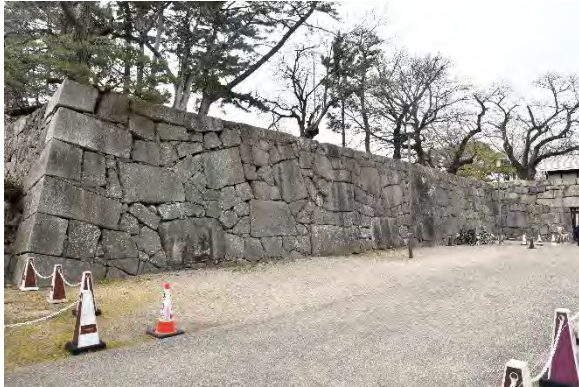
図 4-43 267W 全景

名古屋城の正門として利用されている榎田門の周辺石垣では、正門前トイレ裏側の 283W、284W で石垣面に局所的な膨らみが見られるほか、来場者等の駐車場、駐輪場が前面にある 267W でも、樹木の根による局所的に天端石のずれ等が見られる。これらは立地上来場者への影響が大きい。

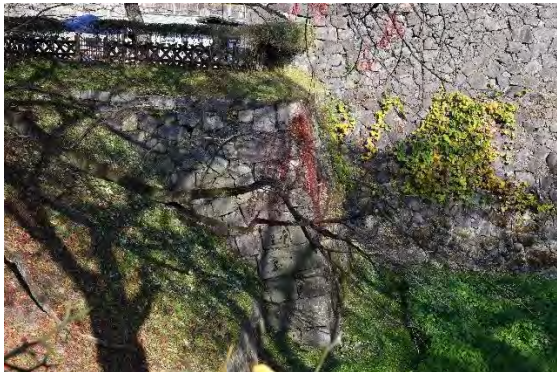
図 4-45 254W 全景

榎多門前の土橋東側の 254W では、石垣面に僅かな膨らみ、間詰石の抜けがみられる。なお、石垣上の植栽により来場者は付近まで進入できない。

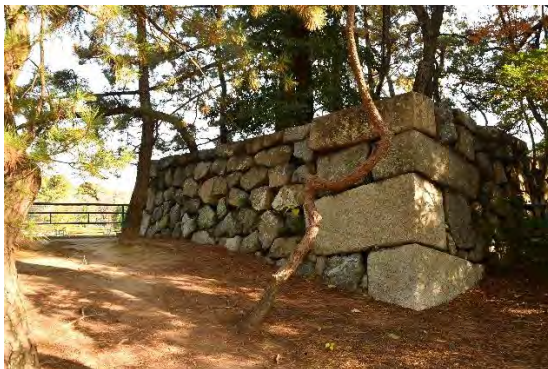
図 4-48 236〇 全景

塩蔵門周辺の 236〇では、角石のズレのほか、石垣面に緩みが生じ、築石間に隙間が生じている。なお、本石垣付近は水堀の景色を眺める来場者の動線となっている。

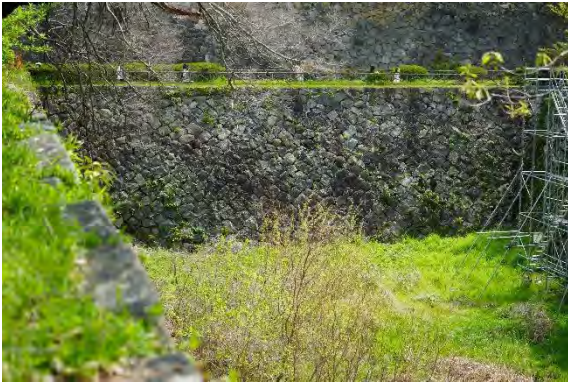
図 4-50 221〇全景

西之丸、御深井丸を繋ぐ土橋西面の 221〇は、濃尾地震後の積み直しに際し、近世石垣の後方で積み直しを行っている。これにより石垣下部が不安定な構造となり石垣自体の安定性に課題がある。石垣上には来場者の動線があるが、土橋であるため動線幅が狭く、石垣崩落時、来場者に与える影響が大きい。

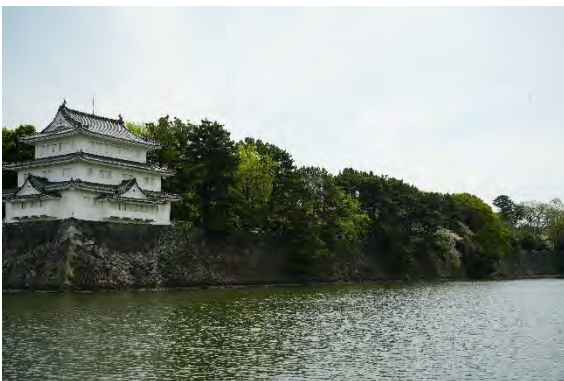
図 4-54 223〇 石垣上の樹木

その西側にある 223〇は石垣裾部の広範囲に膨らみがみられる。加えて、223〇から 222〇にかけては石垣直上に樹木が多数生え、一部は石垣に接触している。石垣の保存に悪影響を与えている。

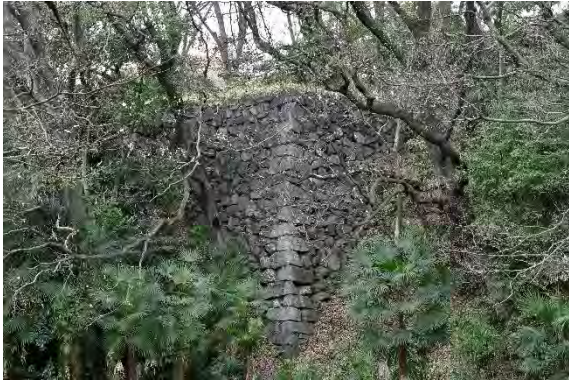
図 4-59 320S-321S 全景

本町門跡周辺の320S、321Sでは、石垣面の中段から裾部にかけて膨らみがあり、石等の割れもみられる。石垣は空堀内にあるため、来場者が石垣の付近を通行することはない。
