特別史跡名古屋城跡全体整備検討会議(第 48 回)

現天守閣解体申請に対する文化庁からの指摘事項への追加回答

御深井丸側内堀石垣等の保存対策について

天守台石垣の保存方針 (案)

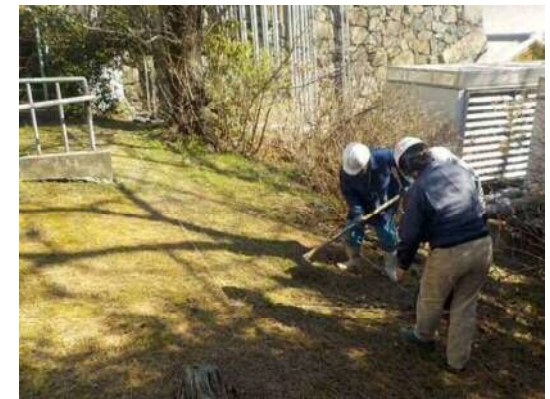
小守西側（北の石垣近く）

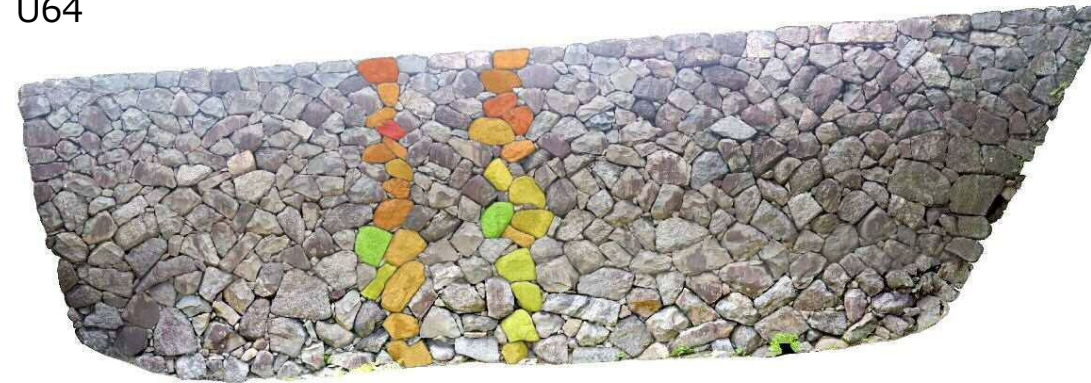
U64

- ・石垣面ごとに、築石控え長の測定結果を示す。
- ・全体的な傾向として石垣下部では控え長の十分な石材が多く、上部では、相対的に控え長の短い石材が多い。
- ・U64,S10やU66の中段のように近代以降の積み直し(落し積み)の部分では築石控え長が若干短く、近似した控え長の石材が多い。
- ・一部に控え長の短い築石はあるが、全体としては一定の控え長を持った築石で構成されていると判断される。

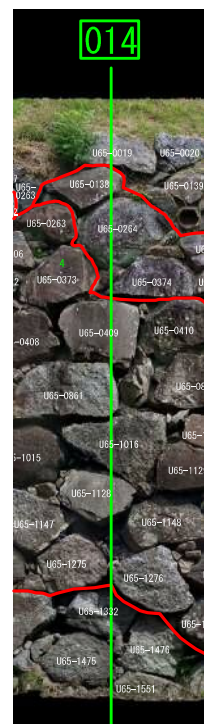
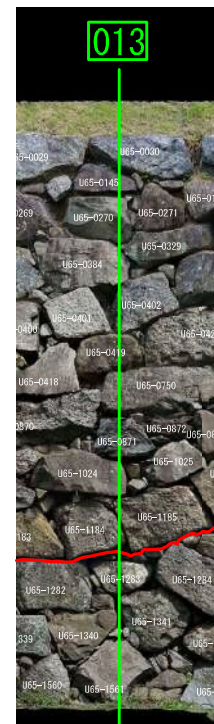
- ・上記の分類に従った把握した石垣の状況を、面的な変形・劣化と個別石材の損傷等に分けて図示した。
（観察による変形・変状状況図（面的）⇒別添資料2-11）
（観察による損傷石垣状況図（個別）⇒別添資料2-12）
- ・U65においては、孕みだしや間詰石等の抜けによる面的な変形は西寄りに多く、一方、被熱による個別石材の損傷は東寄りに集中する。損傷のある石材は極めて多く、また築石の表面の劣化等は顕著である。ただし、石材そのものの凝集性はまだ保たれているのではないかとの教示を保存科学の有識者から得た。
- ・また、築石間の接点の状況を確認するため、石材の控え長が想定できるレーダー探査測線上で、その断面の状況を検討した。
（レーダー探査測線位置での想定断面図 ⇒別添資料2-13）

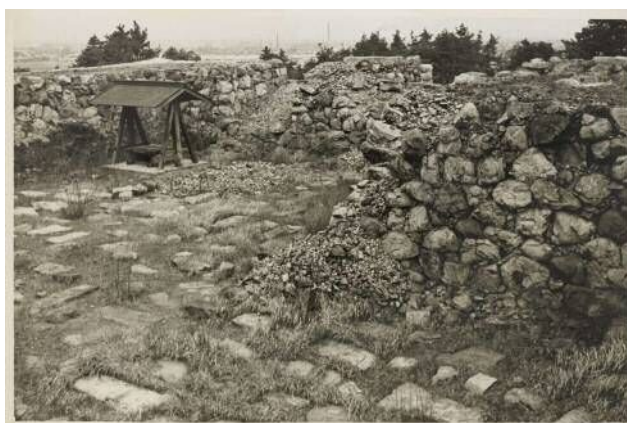
櫓形、開口部周りの角に崩壊している部分がある。

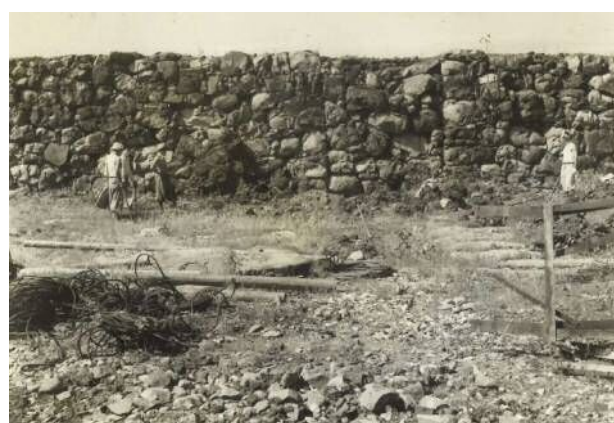
創建時の計画変更の跡と考えられる切抜の痕跡。

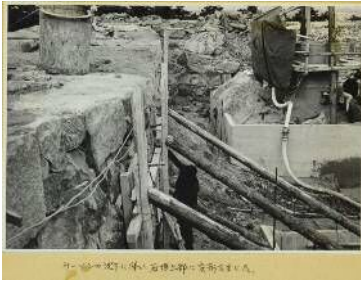
ケーソンの沈下に伴い石垣が内側に變形している

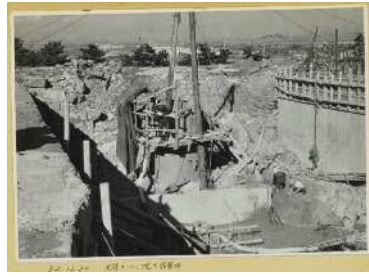
大天守北面の穴蔵石垣の大半がはずされている
