特別史跡名古屋城跡全体整備検討会議 石垣・埋蔵文化財部会(第44回)

特別史跡名古屋城跡全体整備検討会議 石垣・埋蔵文化財部会（第44回）

# 穴蔵石垣の調査成果について

## 天守台穴蔵石垣試掘調査について

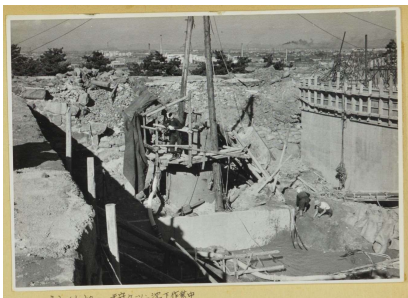
大天守北面の穴蔵石垣の大半  
がはずされている

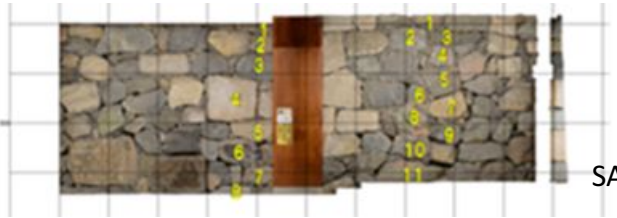
SA05	花崗岩系69.0%、 堆積岩系29.6%、 その他1.4%。	矢穴あり29.6% 矢穴大・小混在。 刻印はなし。	15か所。最深150cm。 すべての挿入箇所でもルタル確認。裾部にガラ溜りが見られる。 ほぼすべてで円礫、角礫。	築石控長は、34～65cm(推定)。 天端部から裾部まで、背面栗石層に反応の強い部分があり、締固めの程度が低い可能性がある。	現在の地上部分は、被熱劣化した石材も少なく、戦後積み替えられていると判断される。地下部分については不明。
SA06	花崗岩系67.7%、 堆積岩系27.1%、 その他5.3%。	矢穴あり14.3%、 矢穴大・小混在。 刻印あり3.8%。	40か所。最深110cm。 30か所でモルタル。練状は上段。 中段部を中心に円礫・角礫。	築石控長は、51～71cm(推定)。 天端部から裾部まで、背面栗石層中に反応が強い部分があり、締固めの程度が低い可能性がある。	現在確認できる最下段とその上位の間に積み直しラインが想定される。そのライン以下には被熱石材もあり、これ以下が旧状をとどめている可能性を検討する必要がある。ラインより上位は、被熱石材も少なく、積み替えられていると思われる。
BA01	花崗岩系58.6%、 堆積岩系40.4%、 その他1.0%	矢穴あり24.2%。 矢穴大・小混在。 刻印あり3.0%。	30か所。最深は120cm。23か所でモルタル確認。	背面栗石層は厚く、その中に強い反応を示す部分が天端部から裾部まで認められ、背面栗石層の締固めの程度が低い部分の可能性がある。裾部には、現天守閣再建時に、モルタルが充填されている可能性がある。	現在の地上部分は、被熱劣化した石材も少なく、戦後積み替えられていると判断される。地下部分については不明。
BA02	花崗岩系67.5%、 堆積岩系31.2%、 その他1.3%。	矢穴あり39.0%。 矢穴大・小混在。 刻印あり1.3%。	49か所。最深は110cm。 ほとんどの挿入箇所でもルタル確認。	強い反応を示す部分が天端部から裾部まで認められ、背面栗石層の締固めの程度が低い部分の可能性がある。	現在の地上部分は、被熱劣化した石材も少なく、戦後積み替えられていると判断される。現天守閣の柱が石垣に埋め込まれており、天守閣再建時に積み直されたと思われる。
