特別史跡名古屋城跡全体整備検討会議 石垣・埋蔵文化財部会(第43回)

日時：令和3年7月14日(水) 10:00～12:00

議事（1）本丸搦手馬出石垣修復について 本日の検討内容

穴蔵石垣の調査成果について

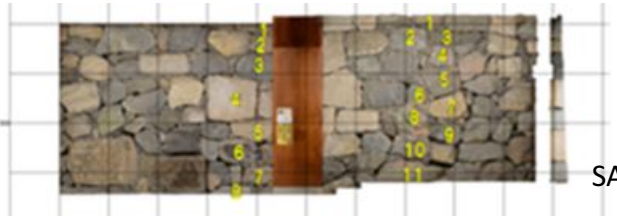
SA05	花崗岩系69.0%、 堆積岩系29.6%、 その他1.4%。	矢穴あり29.6% 矢穴大・小混在。 刻印はなし。	15か所。最深150cm。 すべての挿入箇所でもルタル確認。裾部にガラ溜りが見られる。 ほぼすべてで円礫、角礫。	築石控長は、34～65cm(推定)。 天端部から裾部まで、背面栗石層に反応の強い部分があり、締固めの程度が低い可能性がある。	現在の地上部分は、被熱劣化した石材も少なく、戦後積み替えられていると判断される。地下部分については不明。
SA06	花崗岩系67.7%、 堆積岩系27.1%、 その他5.3%。	矢穴あり14.3%、 矢穴大・小混在。 刻印あり3.8%。	40か所。最深110cm。 30か所でモルタル。練状は上段。 中段部を中心に円礫・角礫。	築石控長は、51～71cm(推定)。 天端部から裾部まで、背面栗石層中に反応が強い部分があり、締固めの程度が低い可能性がある。	現在確認できる最下段とその上位の間に積み直しラインが想定される。そのライン以下には被熱石材もあり、これ以下が旧状をとどめている可能性を検討する必要がある。ラインより上位は、被熱石材も少なく、積み替えられていると思われる。
BA01	花崗岩系58.6%、 堆積岩系40.4%、 その他1.0%	矢穴あり24.2%。 矢穴大・小混在。 刻印あり3.0%。	30か所。最深は120cm。23か所でモルタル確認。	背面栗石層は厚く、その中に強い反応を示す部分が天端部から裾部まで認められ、背面栗石層の締固めの程度が低い部分の可能性がある。裾部には、現天守閣再建時に、モルタルが充填されている可能性がある。	現在の地上部分は、被熱劣化した石材も少なく、戦後積み替えられていると判断される。地下部分については不明。
BA02	花崗岩系67.5%、 堆積岩系31.2%、 その他1.3%。	矢穴あり39.0%。 矢穴大・小混在。 刻印あり1.3%。	49か所。最深は110cm。 ほとんどの挿入箇所でもルタル確認。	強い反応を示す部分が天端部から裾部まで認められ、背面栗石層の締固めの程度が低い部分の可能性がある。	現在の地上部分は、被熱劣化した石材も少なく、戦後積み替えられていると判断される。現天守閣の柱が石垣に埋め込まれており、天守閣再建時に積み直されたと思われる。
