現天守閣解体申請に対する文化庁からの指摘事項への回答

1. 現天守の解体・仮設物設置が石垣等遺構に与える影響を判断するための調査・検討について

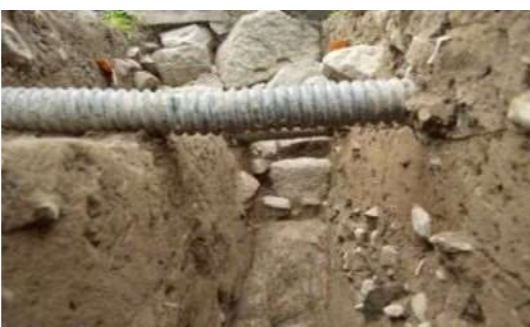
写真5 U区 御深井丸側内堀石垣前面

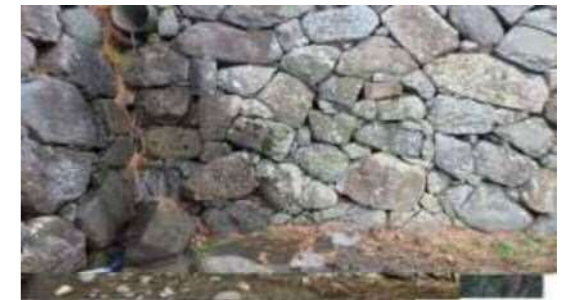
図04 U065_間詰め石の抜け落ちと築石の割れ1.jpg

石垣面全体で石材の割れ・表面劣化、間詰石の抜け落ちが多いが、U64と接続する右側部分は一部積み直し（落とし積）が施されており、その部分は割れ・表面劣化、間詰石の抜け落ちが少ない。

外観総合調査票（石垣カルテ）の見直しにより、対応すべき課題として把握した石材の劣化等について、石垣保存方針に基づき、仮設物設置の前に石垣の保全を図るため、築石の表面劣化の補修、間詰石の補充などの必要な対策を行うとともに、令和3年度に実施する御深井丸側内堀石垣背面の空隙、築石の控え長などの調査結果を踏まえて、石垣の保存を確実に図る仮設計画とする。

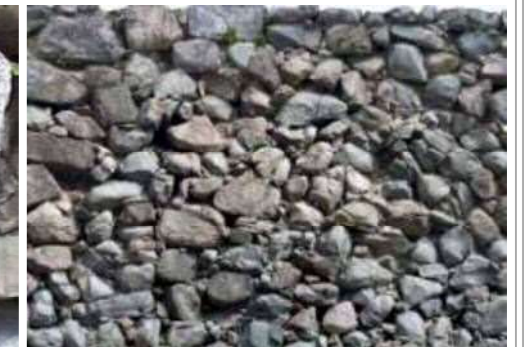
図09 U065_築石の割れ.jpg

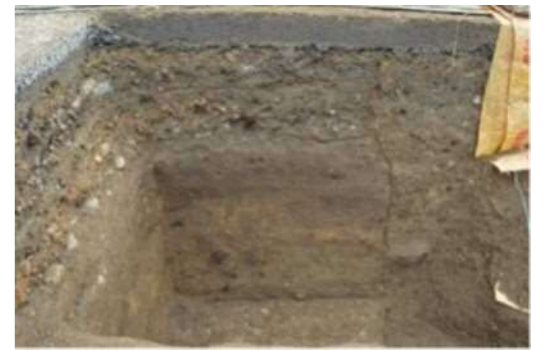
写真1 P区 盛土層断面図

調査区内の電気管路の攪乱の断面で、時期不明の盛土が7層堆積する状況を確認した。遺物がほぼ出土せず土層の年代が不明であったことから、トレンチ北東隅に東西幅60cmのサブトレンチを入れ、掘削を行った。標高10.655mにおいて、築城期盛土と考えられる層を検出した。

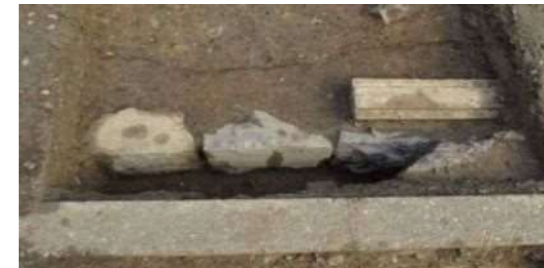
写真2 B区「水道」の一部と見られる石列

調査区南端で現舗装面の碎石を取り除いたところ、現地表面下約15cmで間知石4石から成る1段の石列を検出した。石列よりさらに南側は碎石の堆積およびコンクリート構造物が見られ、現代の改変を受けている状況が確認された。

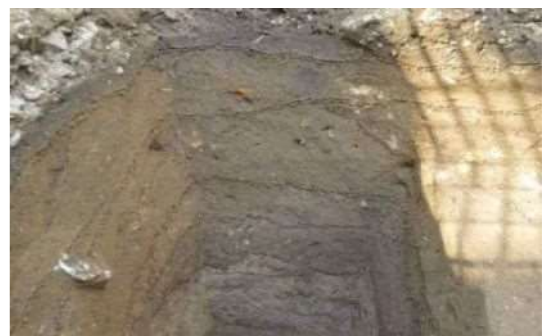
写真4 N区 土層堆積状況

表土、戦災層、旧表土、近代盛土を除去したところ、地表より約50cmで均質な締まった土層(近世盛土か)を検出した。他調査区と土質が異なることから、盛土の時期確定のため調査区北西隅にテストピットを設定し、部分的に掘り下げたところ、複数の盛土が堆積する状況が確認された。
