特別史跡名古屋城跡全体整備検討会議 天守閣部会(第5回)

## 1-1 天守台石垣の検証

### (1) 名古屋城天守台石垣の変遷について

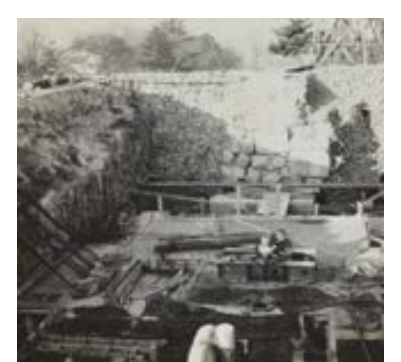
③小天守 西側の出入口の痕跡

※内側は現状 凹んだ状態だが写真の形状とは異なる。

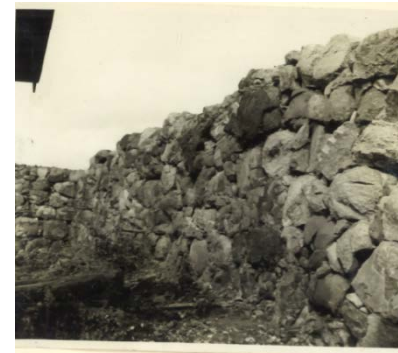
1

- ①撮影されている範囲に限ると、穴蔵の内側の石垣と、出入口・明り取り等の開口部の外周部はすべて、焼損し丸みを帯びていることが分かる。
- ②櫓形、開口部周りの角に崩壊している部分がある。
- ③大天守西側の北側よりには慶長の創建時の計画変更の跡と考えられる「切抜」の痕跡がある。

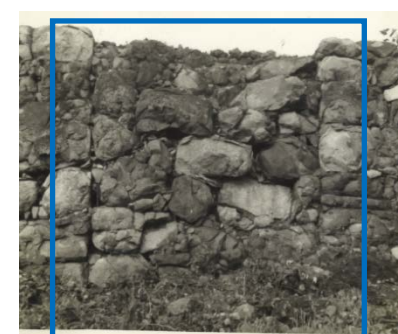
8 慶長の創建時の計画変更の跡と考えられる「切抜」の痕跡

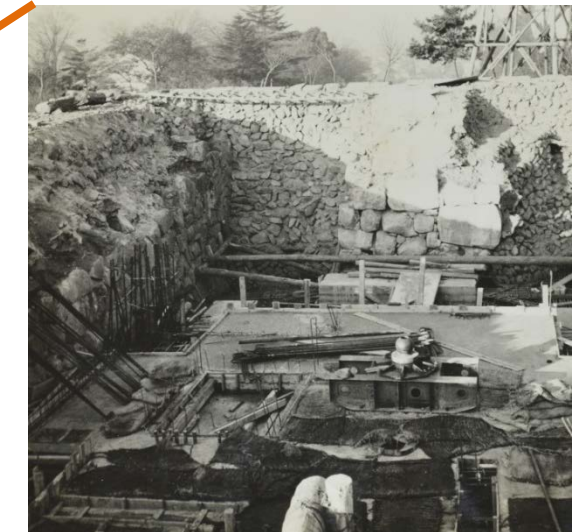
『名古屋城改築工程写真 其一』p.8  
「石垣は創建当初この部分を出入口に計画されたとの記録があったが、今回のこの工事でその事実が判明した。西側(前方)の石垣が西(右方)へ延びている」
