特別史跡名古屋城跡全体整備検討会議(第 27 回)

日時：平成 30 年 12 月 20 日 (木) 13:30～15:30

平成 30 年度本丸搦手馬出周辺石垣修復について

天守台石垣の調査について 石垣現況調査

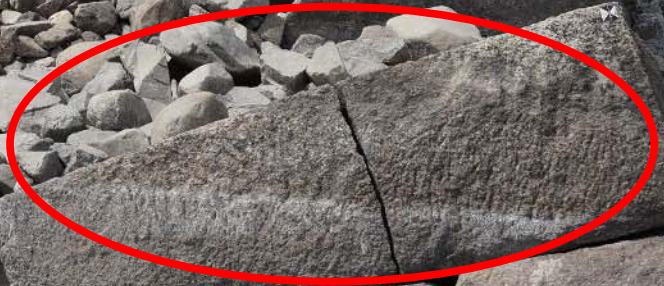
一時的に取外しを行う隅角石

北東側の隅角石については、積直し位置の基本となるため、取外しは行わない。ただし、隅角石の下側の石材が健全な状態であることを確認するため、破断した北半分のみを一時的に取外し、下側の状況を確認した上で元の状態に復する。（写真 1）

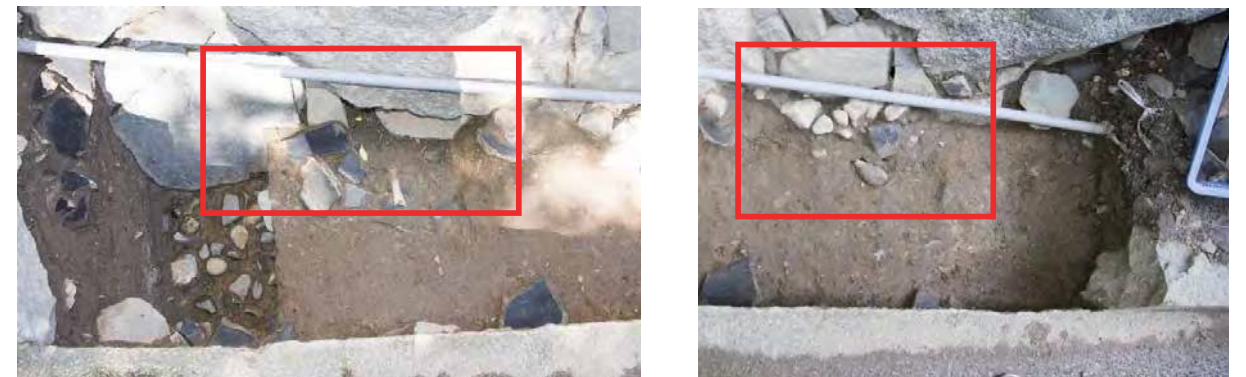
- ・調査区北半から小礫敷を検出。土のしまりは他と大差なく小礫も簡単に動く。性格不明。
- ・調査区北西隅と南西で石材を検出した。南西の石材には雁金と小槌の刻印を確認した(図7)。同じ刻印をもつ築石は小天守台石垣 U58 の上部でも確認できる。
- ・根石は石垣前面や築石の状況もあり確認ができなかった(図8)。

図8 O区 (左) 築石の状況(四角内) 下の石が小さく、上の石が出っ張っている
(右) 石垣前面の小礫の密集(四角内)

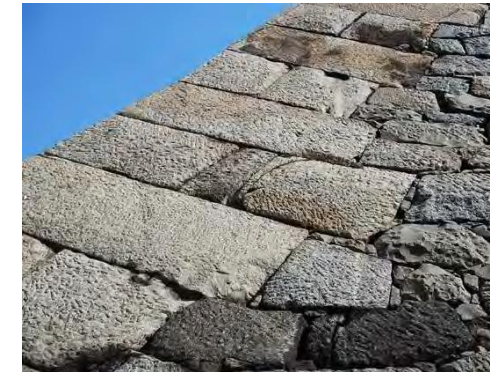
図05 U060_角脇石に見られる割れ.jpg

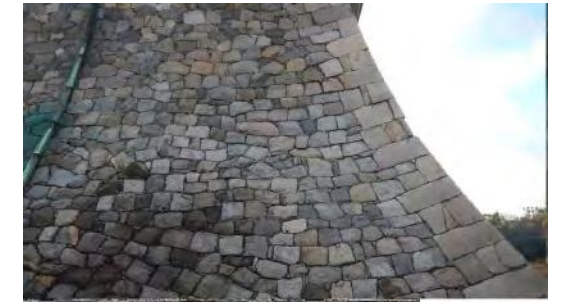
図04 U061_隅角部築石・角石の状況.jpg

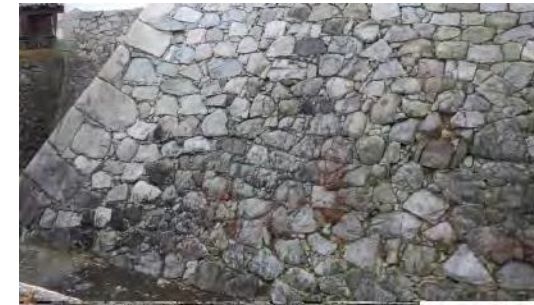
図05 U061_孕み出し部_宝暦積み替えライン.jpg

破損状況変形の観察
 左側裾部高さ6mより石垣中央部まで大きな孕み出しあり、間詰めも落ちている。

孕み出しの上端の石は細かく割れている。また、孕み出している築石は、縦方向に剥落するように割れている。

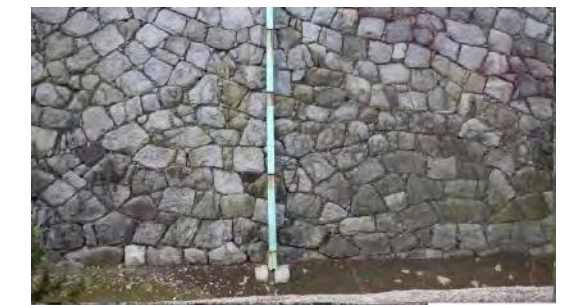
図06 U061_中段_裾部_表面劣化状況.jpg

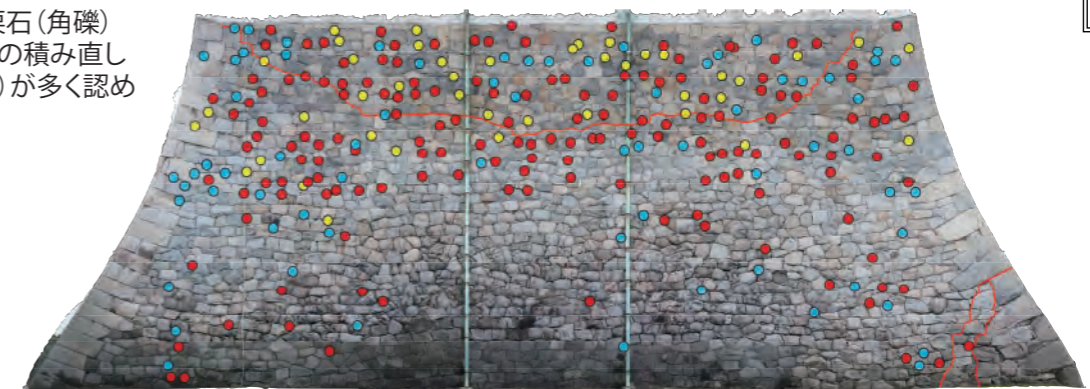
礫種類別分布 (S=1/400)

円礫(玉石)と割栗石(角礫)の分布では、昭和期の積み直し部分では円礫(玉石)が多く認められる。

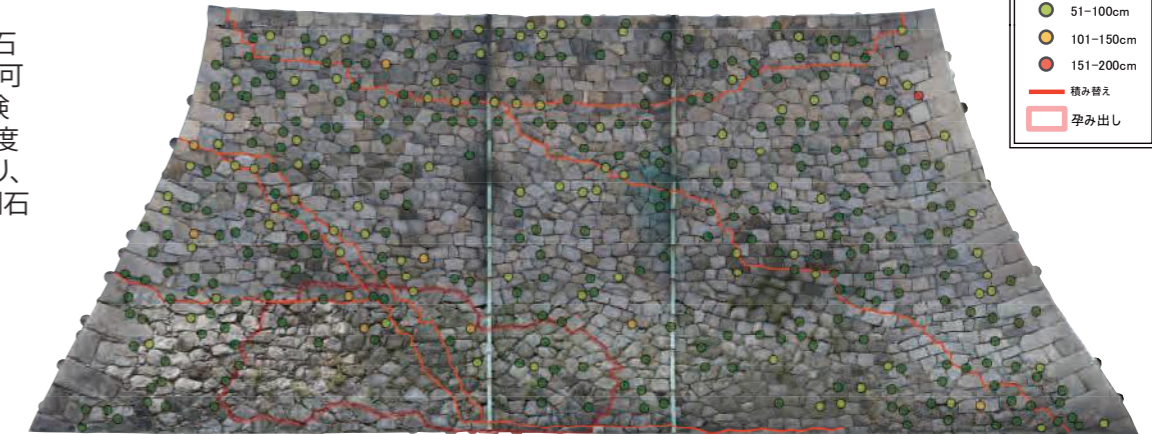
礫検出深度 (S=1/350)

礫は築石間に入り込んだ栗石、飼石、栗石層の栗石の3つの可能性が考えられる。U060で検出された礫はほぼすべてが深度100cm以下から検出されており、築石間に入り込んだ栗石か、飼石であると考えられる。

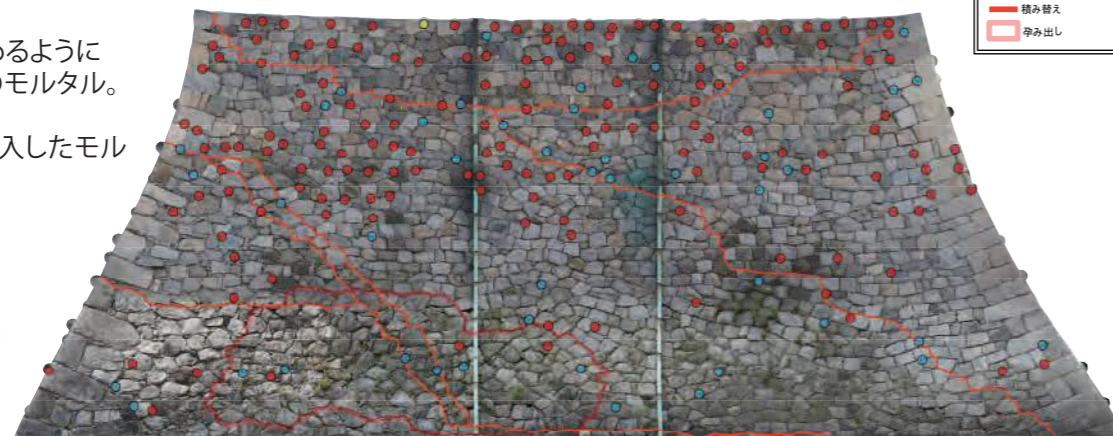
モルタル分布 (練状 / 注入状 S=1/350)

- 注入状のモルタルは比較的石垣表面で確認される。石垣全体にまばらに分布している。

練状のモルタルが中段部、裾部で認められるが、これは注入状のモルタルが下部へ落ち込んだと想定される。

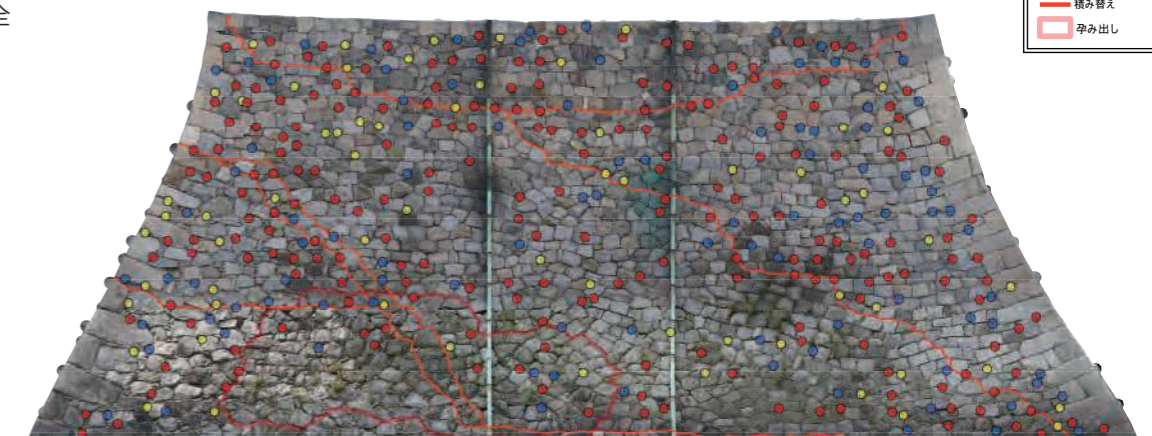
礫種類別分布 (S=1/350)

割石(角礫)と円礫(玉石)は全体的に分布が認められる。
